# Laboratorio Nacional de Materiales y Modelos Estructurales

Informe: EIC-Lanamme-INF-0900-2024

## INFORME DE INSPECCIÓN DE TALUDES RUTA NACIONAL N° 209

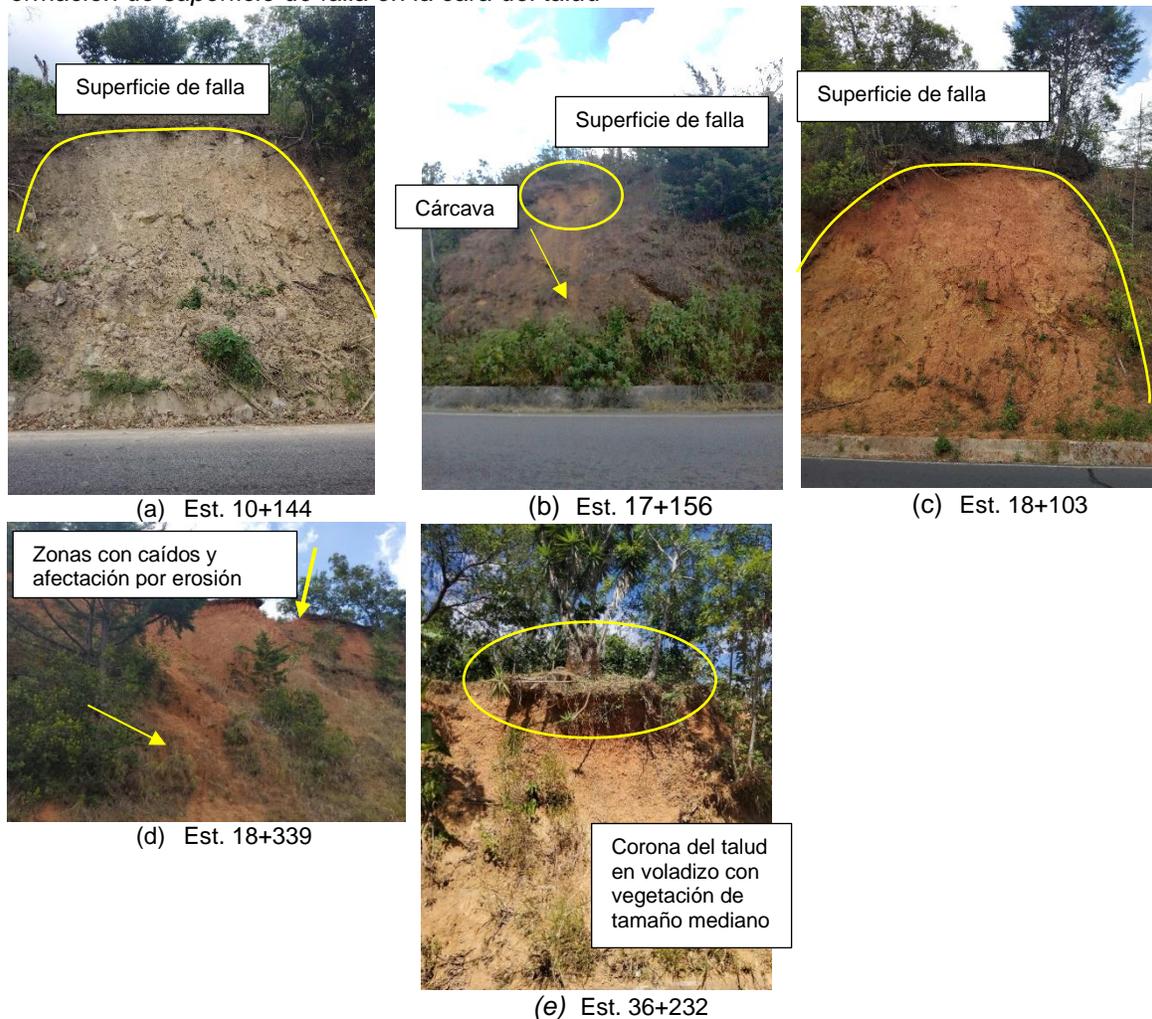
## Figura 2

En la Figura 2 se presentan a manera de ejemplo algunos taludes con una superficie de falla definida, además se señala la afectación por escorrentía superficial que se presenta en cada caso. Con esta condición, pueden existir otros taludes más a lo largo de la ruta.

En los taludes “a” y “d” se evidencia la superficie de falla de un deslizamiento traslacional, así como algún grado de erosión en la cara del talud. En el talud “b” se identifica la superficie de falla de un deslizamiento traslacional, pero además se señala formación de cárcavas. Por su parte los taludes “c” y “e” presentan una superficie de falla de un deslizamiento rotacional y además la formación de cárcavas. Finalmente, en el talud “f”, se observa la superficie de falla de un deslizamiento rotacional que deja como resultado la corona del talud en voladizo, aunado a esto se observa la presencia de vegetación mediana en la zona alta del talud.

Formación de superficie de falla en la cara del talud

De manera general se considera recomendable intervenir los taludes, cortando y removiendo la vegetación ubicada en zonas inestables, implementar sistemas para el control de erosión y manejo de agua de escorrentía superficial, con el fin de evitar que las condiciones identificadas al momento de la evaluación se magnifiquen. Además, se estima relevante realizar análisis más profundos de los taludes descritos, para determinar si se requiere algún tipo de intervención mayor.

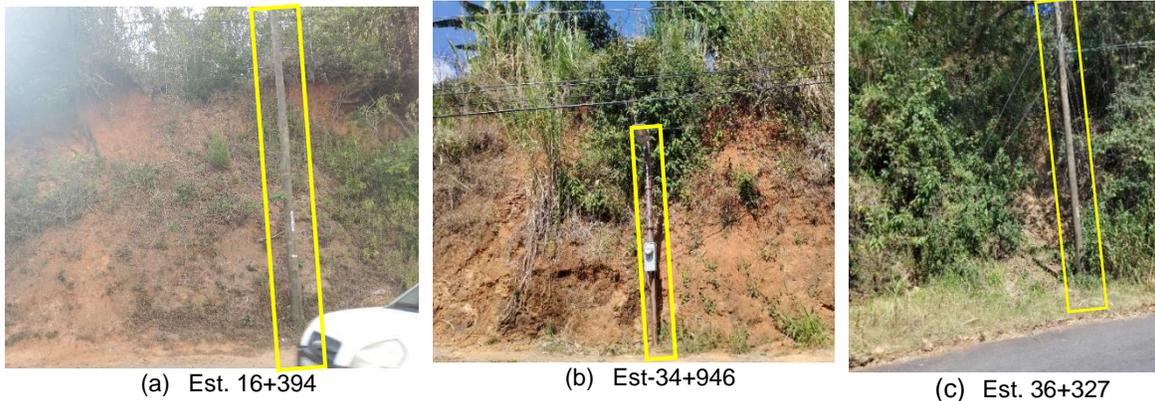
### Figura 3

En la Figura 3 se agrupan algunos de los taludes en que se observa la afectación por escorrentía superficial en su cara, además se identifica la presencia de postes de electricidad a menos de 1 m de la cara con evidencias de inestabilidad del talud.

*Afectación por escorrentía en la cara del talud y poste de tendido eléctrico en zona de posible incidencia*

Para estos casos se considera recomendable implementar sistemas para el control de erosión y manejo de agua de escorrentía superficial, además se sugiere realizar análisis más profundos para verificar la incidencia que puede tener un posible deslizamiento del material en la estructura del tendido eléctrico y en concordancia con los resultados obtenidos emitir las recomendaciones pertinentes, con el fin de evitar que las condiciones identificadas al momento de la evaluación se magnifiquen.

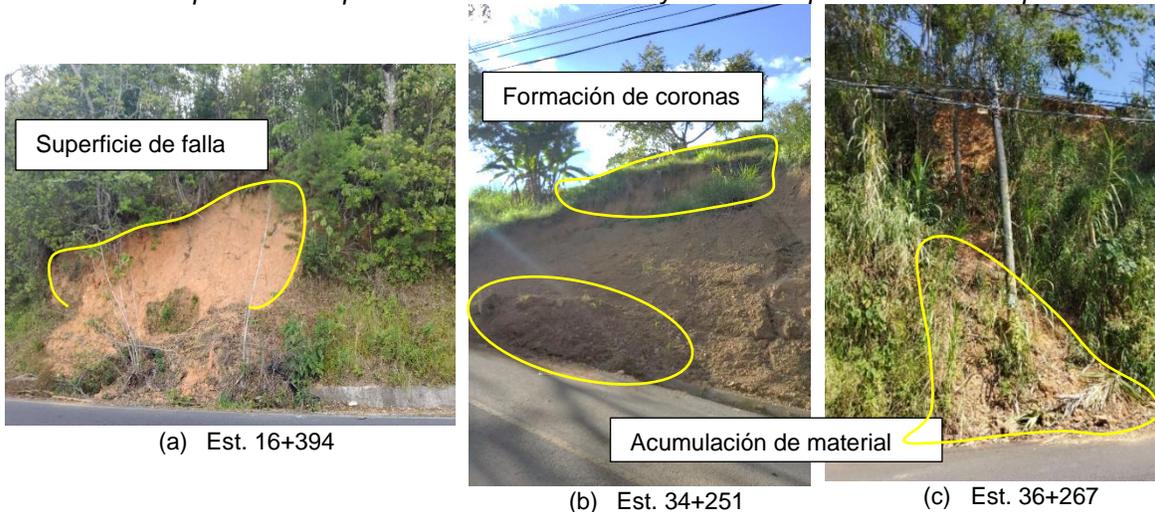
### Figura 4

En la Figura 4 se muestran tres sitios a manera de ejemplo que presentan una superficie de falla producto de un deslizamiento, pero que además al momento de la evaluación aún se encontraba el material caído acumulado al pie del talud, ocasionando la obstrucción de las estructuras de cunetas.

*Material caído al pie del talud producto de deslizamiento y afectación por escorrentía superficial*

El talud “a” presenta una superficie de falla de un deslizamiento rotacional, el talud “b” presenta además la formación de coronas y en el talud “c” se observa la superficie de falla en la corona del talud y la acumulación de material deslizado en la base de la estructura de tendido eléctrico.

De manera general se estima recomendable implementar sistemas para el control de erosión y manejo de agua de escorrentía superficial, con el fin de evitar que las condiciones identificadas al momento de la evaluación se magnifiquen, así como limpieza del material caído acumulado al pie del talud y que obstruye la cuneta. Adicionalmente se sugiere realizar análisis más profundos de los sitios mencionados para determinar si se requiere una intervención mayor.

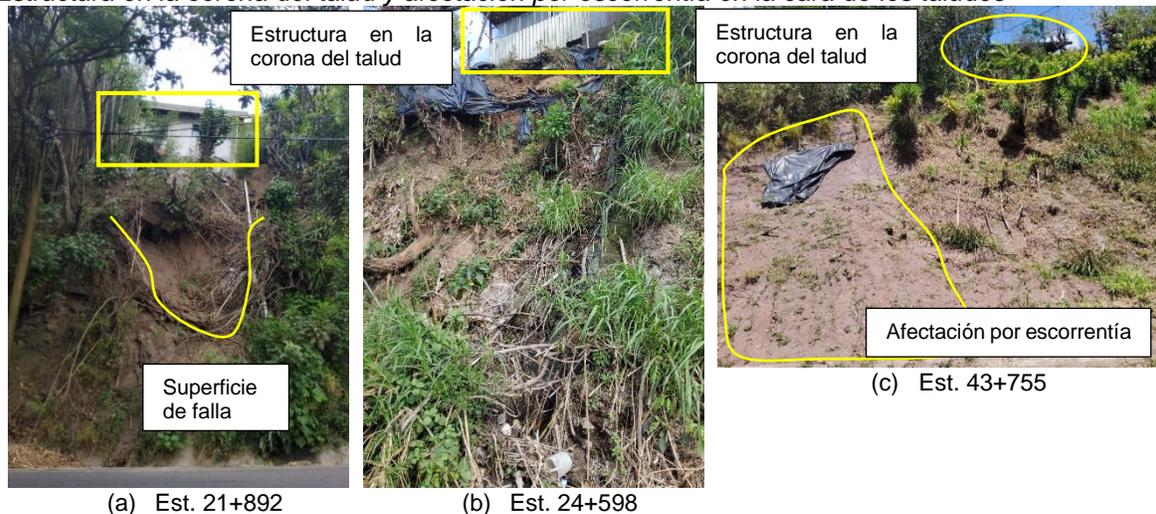
### Figura 5

En la Figura 5, se muestran algunos sitios en los que se identifica la presencia de una estructura en la corona del talud. Además, en el talud “a” se observa una superficie de falla de un deslizamiento rotacional a media altura, por su parte los taludes “b” y “c” presentan afectación por escorrentía superficial en la cara del talud. Estas condiciones resultan desfavorables para la estabilidad del talud y por consiguiente para la integridad de la estructura ubicada en la corona del talud.

#### *Estructura en la corona del talud y afectación por escorrentía en la cara de los taludes*

De manera general se estima recomendable implementar sistemas para el control de erosión y manejo de agua de escorrentía superficial, con el fin de evitar que las condiciones identificadas al momento de la evaluación se magnifiquen, además se sugiere realizar análisis más profundos considerando la carga transmitida por la estructura señalada en cada talud.

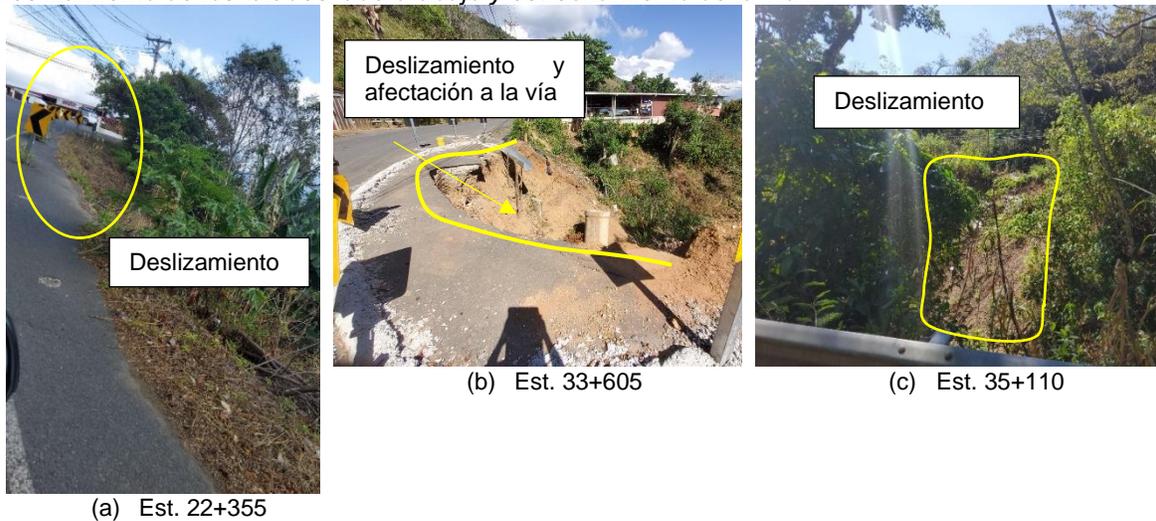
### Figura 6

Por su parte, en los estacionamientos 22+355, 23+245, 25+693, 30+857, 30+896, 33+605 y 35+110 se identifica el estrechamiento de la vía producto del deslizamiento en la corona del talud ubicado

ladera abajo de la carretera. En la Figura 6 se presentan tres sitios a manera de ejemplo, en la que se observa que no es posible identificar estructuras para el manejo de agua de escorrentía superficial, la cual puede ser un detonador de inestabilidades en los taludes. Con el fin de evitar que la condición del sitio empeore, se considera oportuno monitorear el sitio e implementar adecuados sistemas para el manejo de agua de escorrentía superficial, drenaje y control de erosión.

*Deslizamiento de los taludes ladera abajo y estrechamiento de la vía*

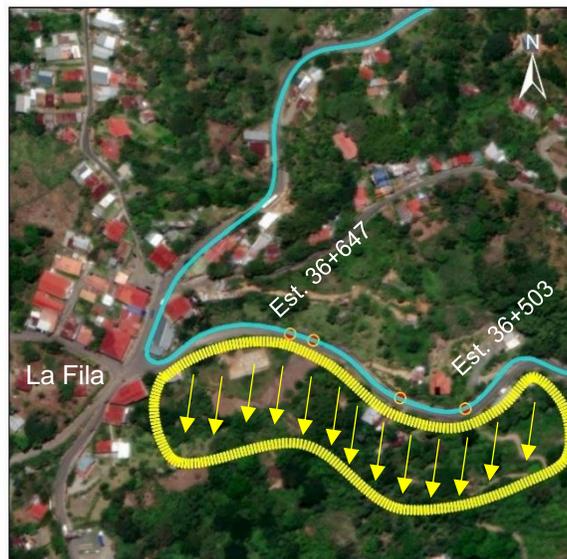
### Figura 7

Adicionalmente, se identificó un patrón de agrietamiento longitudinal sobre la superficie de pavimento que genera un desnivel en dirección ladera abajo. Este patrón podría estar asociado a la inestabilidad general del sitio y podría tratarse de un movimiento de masas de mayor magnitud ubicado entre los estacionamientos 36+503 y el 36+647 como se muestra en la Figura 7.

*Ubicación gráfica de la zona de hundimiento*

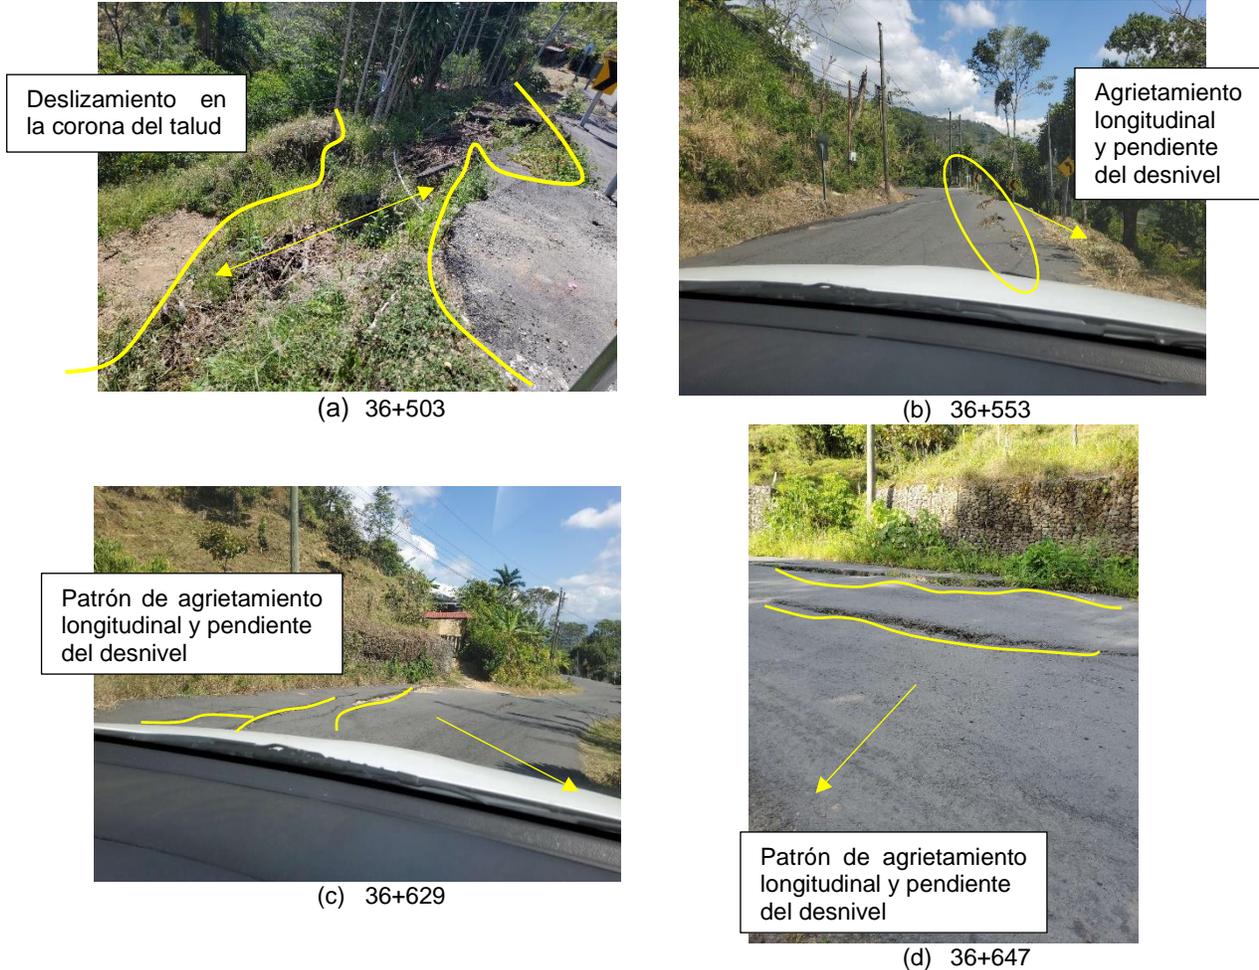
### Figura 8

Los agrietamientos y desniveles identificados que se señalan en la **¡Error! La autoreferencia al marcador no es válida.** para cada sitio en específico pueden constituirse en evidencia de tal movimiento de masa. Aunado a esto, no existen estructuras para el manejo de agua de escorrentía superficial.

Patrón de hundimiento en la carretera entre los estacionamientos 36+503 y el 36+647

Dada la ubicación de los taludes, no fue posible acceder a la sección frontal para realizar la evaluación con la herramienta RC-545 “Herramienta del Lanamme para la inspección de taludes” V02, por lo que se considera apropiado realizar análisis especializados de estabilidad, considerando la pendiente actual en condiciones críticas (saturación y sismo). Para esto es recomendable realizar un levantamiento topográfico del talud para realizar el análisis utilizando softwares especializados aplicando la geometría representativa del sitio. Una posibilidad para contar con la topografía del sitio es realizar un levantamiento con Vehículos Aéreos No Tripulados (VANT) para la generación de Modelos de Elevación Digital (MED), y posteriormente realizar análisis con softwares especializados en geotecnia que permitan determinar las superficies de falla con mayor precisión.

Finalmente se considera importante complementar los análisis de estabilidad con análisis de esfuerzo-deformación en las zonas próximas a la superficie de ruedo. Estos análisis se realizan usando el Método de Elementos Finitos (MEF), con la finalidad de incluir un análisis de deformaciones en los taludes y sectores próximos a éstos, y establecer posibles afectaciones que puede sufrir la vía debido a las deformaciones por la redistribución de los esfuerzos in situ y verificar el estado límite de servicio de los taludes, pavimento y cualquier otra obra de infraestructura cercana

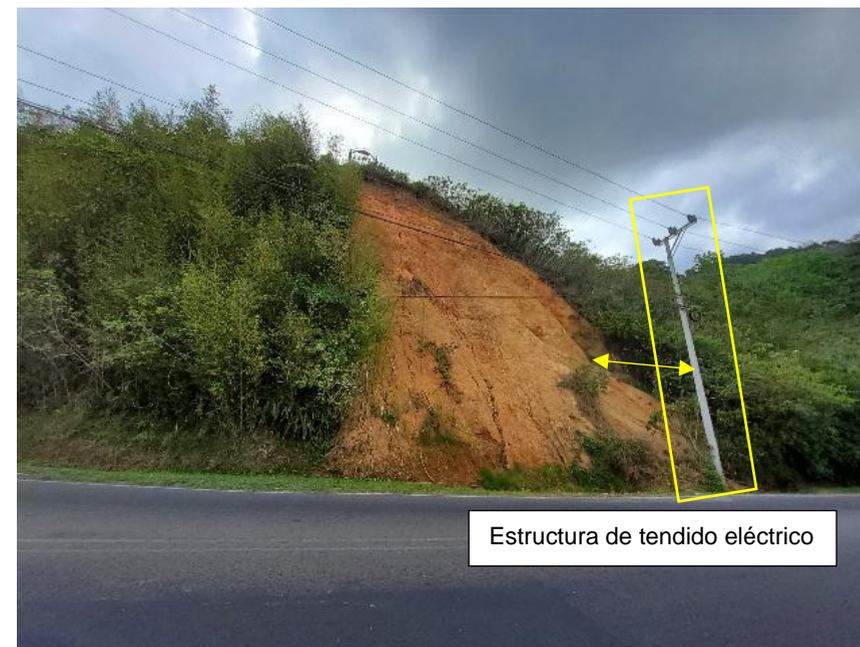
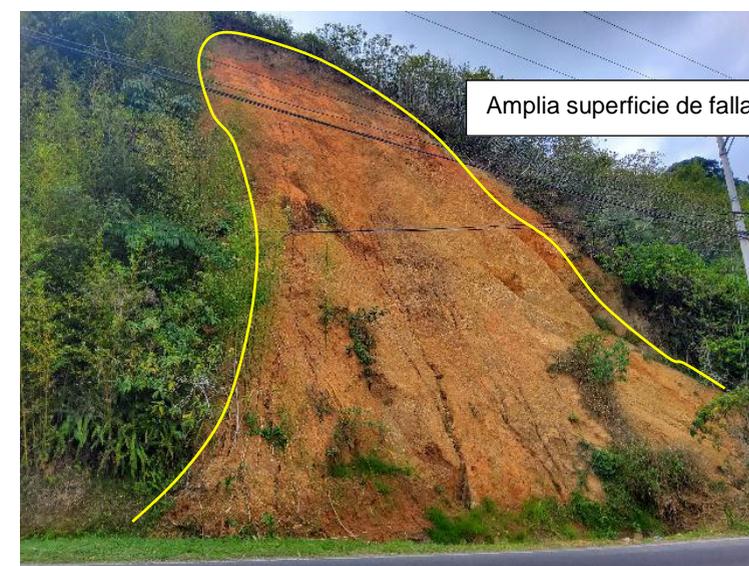
Resultado de evaluación del talud ubicado en el estacionamiento 12+964

En la Tabla 4 se presenta el resultado de la evaluación del talud en el estacionamiento 12+964, conformado por una matriz de suelo residual. La pendiente es de aproximadamente  $65^\circ$  con una altura de 21,5 m, la forma del talud es rectilínea y presenta una superficie de falla de un deslizamiento traslacional. Al momento de la inspección, el talud se encontraba seco, presenta deficiencia en las estructuras para el manejo de agua de escorrentía superficial, lo que conlleva a zonas con caídos de material producto de erosión superficial y zonas con presencia de cárcavas. Por último, a una distancia entre 0 m y 3 m se ubican estructuras de redes eléctricas y a más de 8 m hay presencia de viviendas o comercios. Finalmente, como evidencia de movimiento se registra la formación de grietas y coronas en los alrededores del talud.

Como resultado de la evaluación con la herramienta RC-545 se obtiene para el talud del estacionamiento 12+964 una clasificación media para el nivel de afectación del talud o la incidencia sobre estructuras cercanas. Dada las dimensiones del talud y de la superficie de falla que evidencia un deslizamiento antiguo de un volumen considerable de material, y la presencia de grietas alrededor de terreno, se recomienda realizar un análisis con mayor detalle del sitio, incluyendo exploración geotécnica básica y el uso de algún software especializado. Para esto es recomendable realizar un levantamiento topográfico del talud para efectuar el análisis en softwares especializados aplicando la geometría representativa del sitio. Una posibilidad para contar con la topografía del sitio es realizar el levantamiento con Vehículos Aéreos No Tripulados (VANT) para la generación de Modelos de Elevación Digital (MED), y posteriormente analizarlos con softwares especializados en geotecnia que permitan determinar las superficies de falla con mayor precisión.

Además, se considera recomendable implementar un adecuado sistema de manejo de agua de escorrentía superficial que incluya contracunetas y estructuras de canalización de agua de escorrentía superficial, y considerar una mejora en el sistema de drenajes existente, el diseño y construcción del sistema de drenajes específico adecuado para el talud.

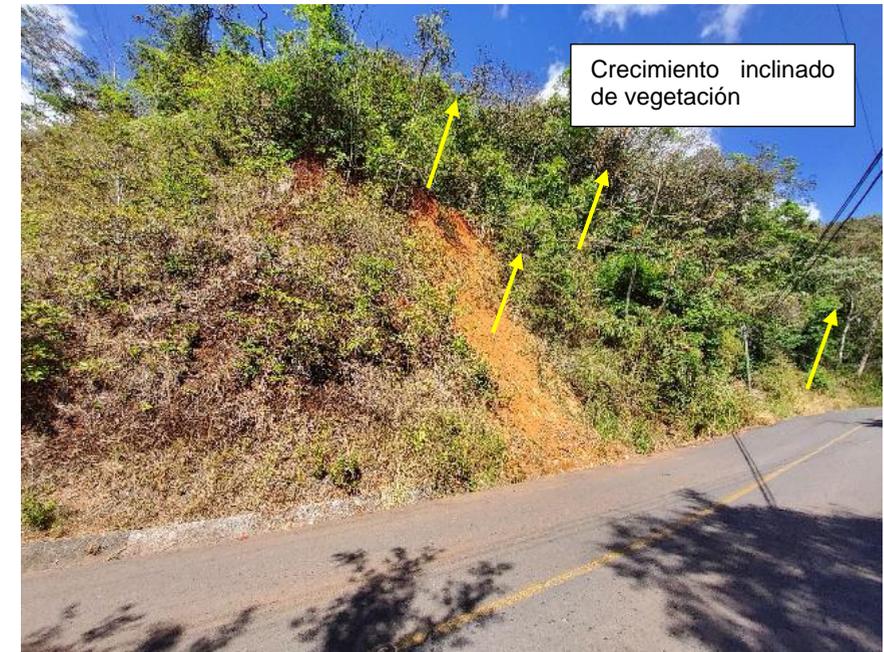
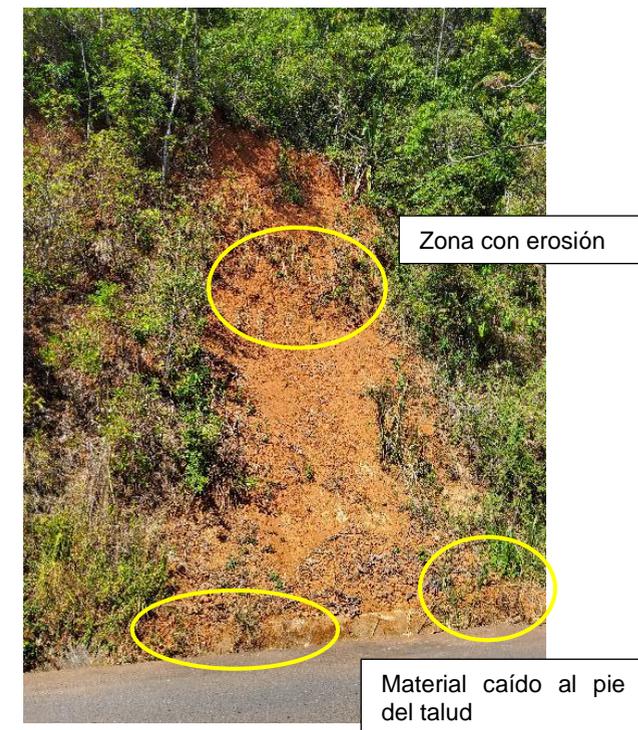
**Tabla 5**  
Resultado de evaluación del talud ubicado en el estacionamiento 33+862

En la Tabla 5 se presenta el resultado de la evaluación del talud en el estacionamiento 33+862, conformado por una matriz de suelo residual. La cara del talud se observa sin grietas, la forma del talud es rectilínea con una pendiente aproximada de  $62^\circ$  y una altura cercana a los 14 m. Se identifica la deficiencia en las estructuras para el manejo de agua de escorrentía superficial y sistemas de drenaje, únicamente se registra la presencia de la estructura de una cuneta, la cual al momento de la evaluación se encontró levemente obstruida por el material caído producto de la erosión que es el resultado de la afectación asociada al mal manejo de la escorrentía superficial. Por último, a una distancia entre 3 m y 8 m se ubican estructuras de redes eléctricas y viviendas o comercios. Cabe resaltar que la vegetación en los alrededores del talud se encuentra con algún grado de inclinación, esta condición se registra como evidencia de movimiento en los alrededores del talud.

Como resultado de la evaluación con la herramienta RC-545 se obtiene para el talud del estacionamiento 33+862 una clasificación media para el nivel de afectación del talud o la incidencia sobre estructuras cercanas. Dado que se identificó el crecimiento inclinado de la vegetación circundante al talud y un alto nivel de erosión que ocasiona el desprendimiento de material de la cara del talud, desmejorando desde el punto de vista de estabilidad su condición, se estima importante realizar un análisis con mayor detalle del sitio, incluyendo exploración geotécnica, caracterización del material y análisis especializados de estabilidad, modelando el sitio con algún software especializado utilizando la pendiente y características geométricas actuales en condiciones de saturación y sismo. Para esto es recomendable realizar un levantamiento topográfico del talud para efectuar el análisis en softwares especializados aplicando la geometría representativa del sitio. Una posibilidad para contar con la topografía del sitio es realizar el levantamiento con Vehículos Aéreos No Tripulados (VANT) para la generación de Modelos de Elevación Digital (MED), y posteriormente analizarlos con softwares especializados en geotecnia que permitan determinar las superficies de falla con mayor precisión.

Además, se recomienda implementar un adecuado sistema de manejo de agua de escorrentía superficial que incluya contracunetas y estructuras de canalización de agua de escorrentía superficial, y considerar una mejora en el sistema de drenajes existente, el diseño y construcción del sistema de drenajes específico adecuado para el talud

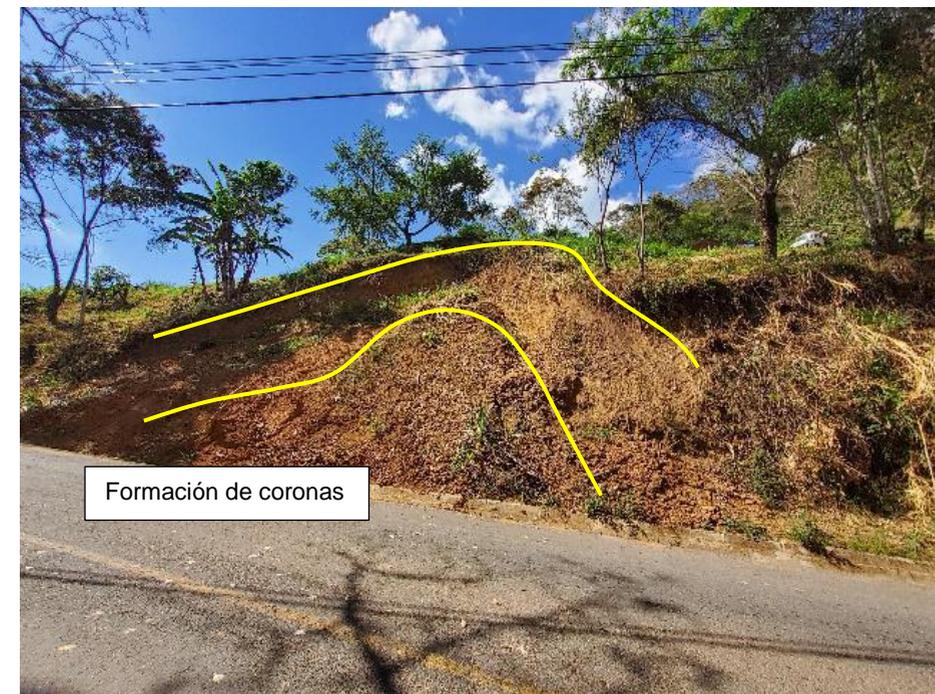
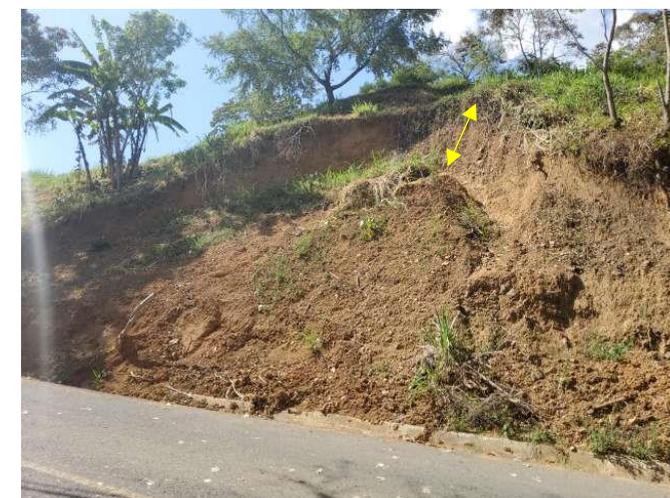
*Resultado de evaluación del talud ubicado en el estacionamiento 34+519*

En la Tabla 6 se presenta el resultado de la evaluación del talud en el estacionamiento 34+519, conformado por una matriz de suelo residual. La cara del talud se observa sin grietas con forma cóncava, una pendiente aproximada de  $47^\circ$  y una altura de 12 m. Presenta una superficie de falla producto de un deslizamiento rotacional. Se identifica la deficiencia en las estructuras para el manejo de agua de escorrentía superficial y sistemas de drenaje, únicamente se registra la presencia de la estructura de una cuneta, la cual al momento de la evaluación se encontró obstruida por el material caído producto del deslizamiento. Se identifica la formación de coronas como evidencia de movimiento en el talud y dentro del radio de posible afectación, a una distancia de entre 3 m y 8 m se observaron viviendas o comercios y red eléctrica.

Como resultado de la evaluación con la herramienta RC-545 se obtiene para el talud del estacionamiento 34+519 una clasificación media para el nivel de afectación del talud o la incidencia sobre estructuras cercanas. Dado que se identificó la formación de coronas y la acumulación de material caído producto del deslizamiento, se recomienda realizar un análisis con mayor detalle del sitio, incluyendo exploración geotécnica básica, caracterización del material de relleno y análisis especializados de estabilidad, modelando el sitio con algún software especializado utilizando la pendiente y características geométricas actuales en condiciones de saturación y sismo. Para esto es recomendable realizar un levantamiento topográfico del talud para efectuar el análisis en softwares especializados aplicando la geometría representativa del sitio. Una posibilidad para contar con la topografía del sitio es realizar el levantamiento con Vehículos Aéreos No Tripulados (VANT) para la generación de Modelos de Elevación Digital (MED), y posteriormente analizarlos con softwares especializados en geotecnia que permitan determinar las superficies de falla con mayor precisión.

Además, se recomienda implementar un adecuado sistema de manejo de agua de escorrentía superficial que incluya contracunetas y estructuras de canalización de agua de escorrentía superficial, y considerar una mejora en el sistema de drenajes existente, el diseño y construcción del sistema de drenajes específico adecuado para el talud

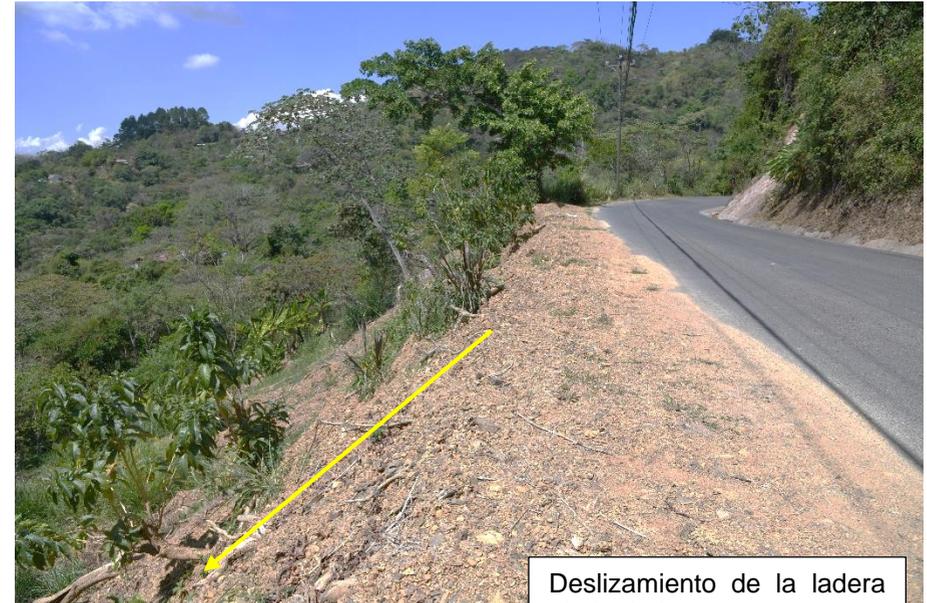
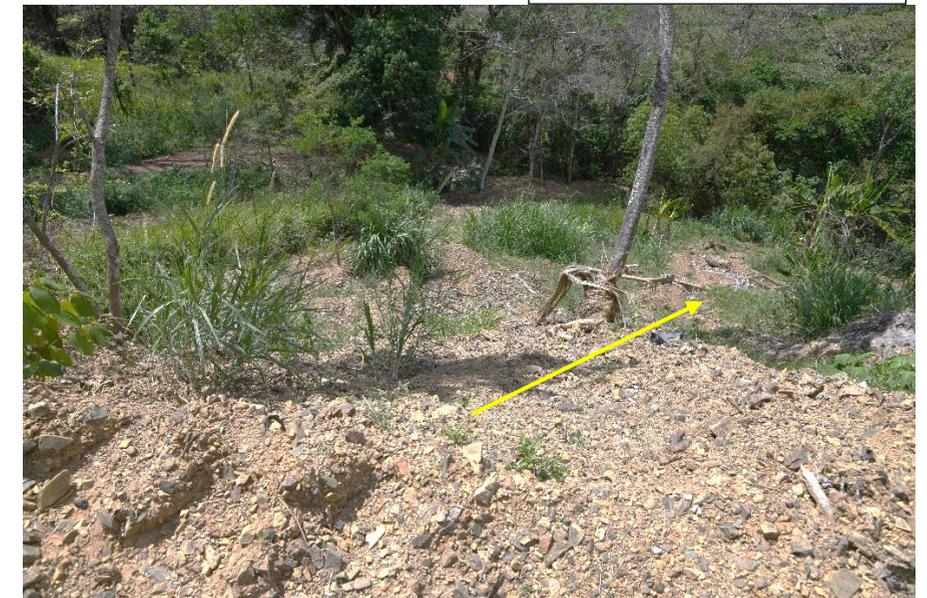
Resultado de evaluación del talud ubicado en el estacionamiento 45+027

En la Tabla 7 se presenta el resultado de la evaluación del talud en el estacionamiento 45+027, conformado por un material compuesto de suelo y roca, pero primordialmente suelo. La cara del talud se observa altamente agrietado, la forma del talud es rectilínea con una pendiente aproximada de 45° y una altura estimada de 15 m. El talud se ubica en la margen inferior de la vía y presenta una superficie de falla por un deslizamiento del tipo traslacional. Se identifica la deficiencia en las estructuras para el manejo de agua de escorrentía superficial y sistemas de drenaje, asociado a esta observación se identifica la formación de cárcavas y erosión en la cara del talud. Como evidencia de movimiento se identifica el crecimiento inclinado de la vegetación y la presencia de grietas alrededor del terreno, y dentro del radio de posible afectación, a una distancia de entre 3 m y 8 m se observó la existencia de redes eléctricas.

Como resultado de la evaluación con la herramienta RC-545 se obtiene para el talud del estacionamiento 45+027 una clasificación media para el nivel de afectación del talud o la incidencia sobre estructuras cercanas. Dada la ubicación del talud y la presencia de grietas en el terreno circundante, así como el crecimiento inclinado de la vegetación, se estima recomendable realizar un análisis con mayor detalle del sitio, incluyendo exploración geotécnica, caracterización del material y el análisis especializado de estabilidad, modelando el sitio con algún software especializado utilizando la pendiente y características geométricas actuales en condiciones de saturación y sismo. Para esto es recomendable realizar un levantamiento topográfico del talud para efectuar el análisis en softwares especializados aplicando la geometría representativa del sitio. Una posibilidad para contar con la topografía del sitio es realizar el levantamiento con Vehículos Aéreos No Tripulados (VANT) para la generación de Modelos de Elevación Digital (MED), y posteriormente analizarlos con softwares especializados en geotecnia que permitan determinar las superficies de falla con mayor precisión.

Además, se considera recomendable implementar un adecuado sistema de manejo de agua de escorrentía superficial que incluya contracunetas y estructuras de canalización de agua de escorrentía superficial, y considerar una mejora en el sistema de drenajes existente, el diseño y construcción del sistema de drenajes específico adecuado para el talud.
