# Programa de Infraestructura del Transporte (PITRA)

Proyecto: LM-PI-GM-10-2012

## **INSPECCIÓN SOBRE CONDICIÓN DE ACERAS CALLE SAN LUIS DE FLORENCIA**

INFORME FINAL

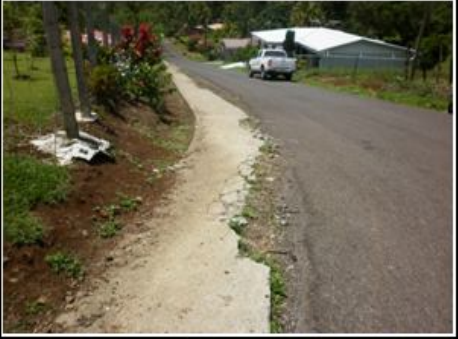
Estacionamiento	Ancho de acera	Espesor	Observaciones	Fotografía de referencia
0+000	1,20 m	N/M	Inicio de acera. Entrada Carretera principal a Florencia. Coordenadas Iniciales: N 10°21'33,4" W 84°27'56,6"

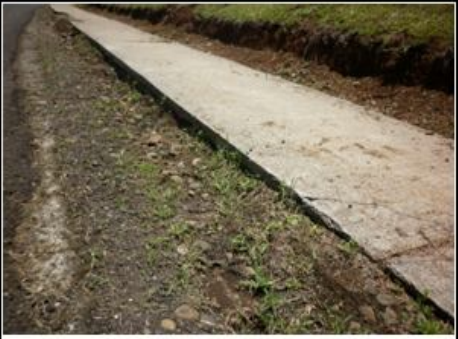
0+060	1,20 m	7 cm	Aceras a nivel de calle, sin cordón de caño

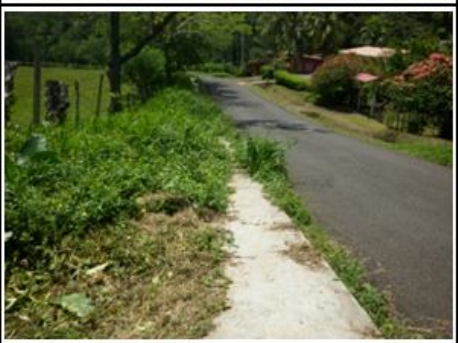
0+120	1,00 m	7 cm	Vegetación invade acera y obliga a caminar por la calle

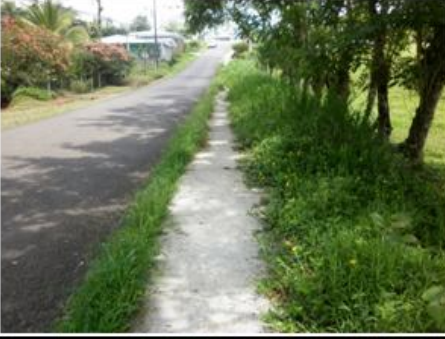
Estacionamiento	Ancho de acera	Espesor	Observaciones	Fotografía de referencia
0+180	1,20 m	9 cm	Ausencia de cordón genera que las aguas socaven orilla

- ✓ No existen obras de confinamiento lateral (bordillos o cunetas) que impidan el paso de agua por debajo de la acera. Además, la configuración habitual para la altura de la acera es de al menos 15cm para vías de este tipo.
- ✓ Se sugiere para futuras obras similares utilizar referencias como la “Guía para el Diseño y Construcción de Aceras en Costa Rica” del Instituto Costarricense del Cemento y del Concreto y el Colegio Federado de Ingenieros y Arquitectos de Costa Rica.

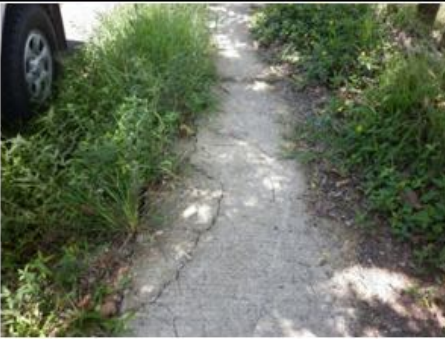
0+250	1,20 m	7 cm	Agrietamientos en la acera

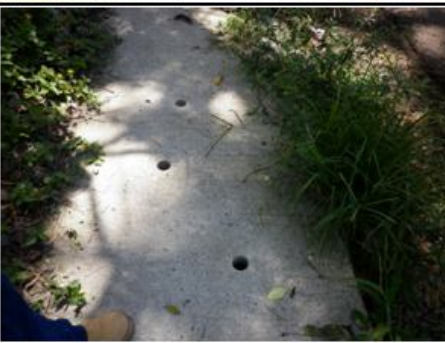
0+265	1,22 m	7 cm	Se observa marcas en las cuales se sacaron núcleos para la verificación de resistencia

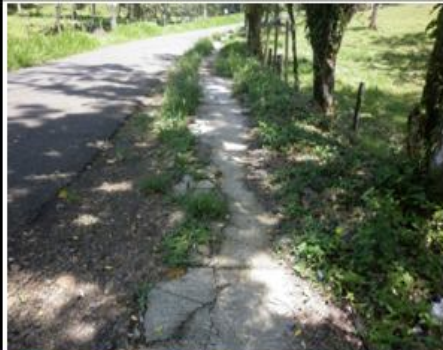
Estacionamiento	Ancho de acera	Espesor	Observaciones	Fotografía de referencia
0+300	1,22 m	7 cm	Acras destruidas por tránsito vehicular

- ✓ Se desconocen las causas de los daños que presenta la acera; sin embargo, es posible que el paso de vehículos sobre las mismas haya generado fracturas en el concreto.

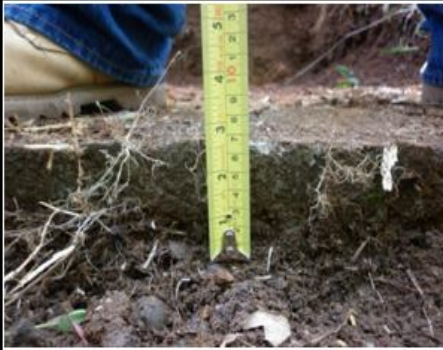
0+360	1,18 m	7,5 cm	Espesores variables entre 5-7 cm

- ✓ Los espesores en promedio los 6 cm los cuales fueron especificados por la Municipalidad de San Carlos como los mínimos a cumplir; sin embargo, en algunos puntos se encontraron espesores de 5 cm.

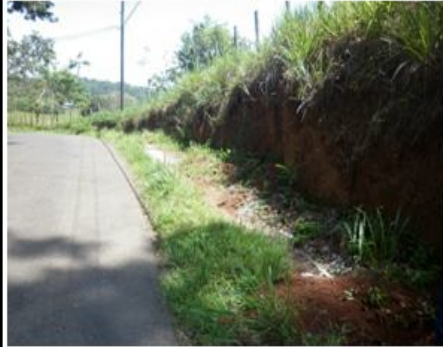
0+376	1,18 m	7 cm	Talud Inestable 2,30 m de altura con desprendimiento de material

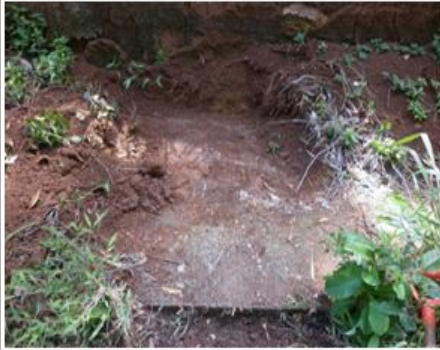
Estacionamiento	Ancho de acera	Espesor	Observaciones	Fotografía de referencia
0+420	1,20 m	9 cm	Exceso de material proveniente de las paredes

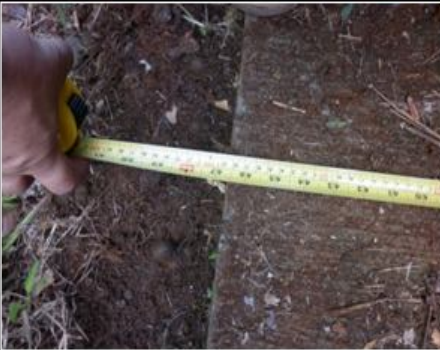
0+480	0,99 m	9 cm	Anchos de acera típicos de 1,22m

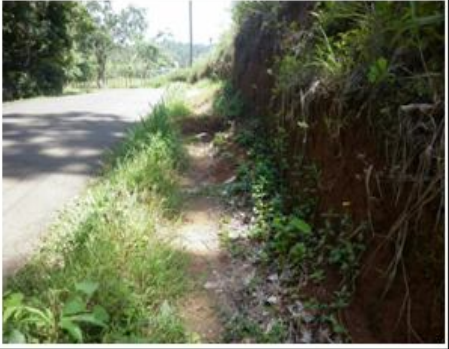
Estacionamiento	Ancho de acera	Espesor	Observaciones	Fotografía de referencia
0+600	1,20 m	8 cm	Derrumbes impiden paso por acera

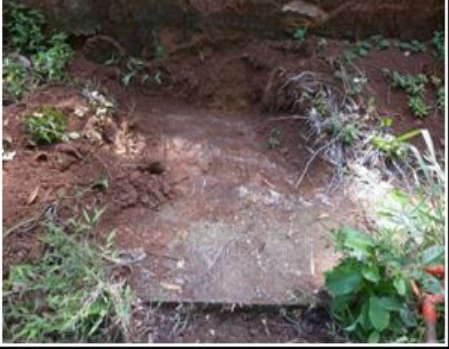
0+660	1,00 m	7 cm	Derrumbes impiden paso por acera

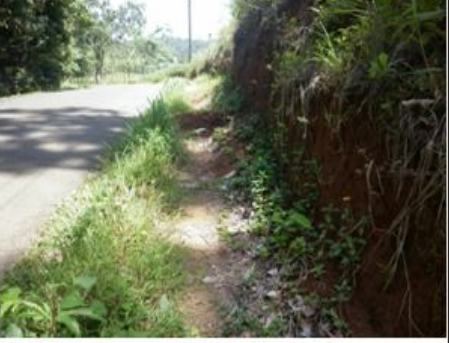
0+720	1,22 m	8 cm	Falta de mantenimiento atenta contra funcionalidad de la obra

Tomando en consideración todos estos aspectos, se considera recomendable indicar a la Municipalidad de San Carlos la necesidad de reparar las aceras en las zonas con mayores daños y aplicar un plan de mantenimiento; esto con el fin de brindar un medio de tránsito de peatones que no tenga conflicto con el tránsito vehicular.

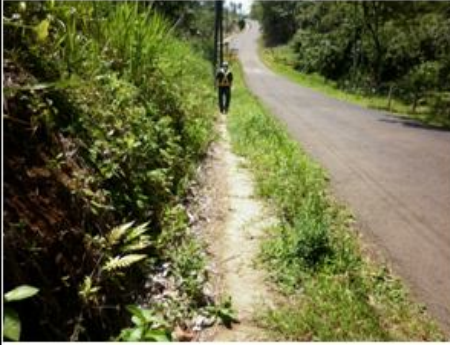
Estacionamiento	Ancho de acera	Espesor	Observaciones	Fotografía de referencia
0+780	1,20 m	7 cm	Reducción de la zona útil de la acera

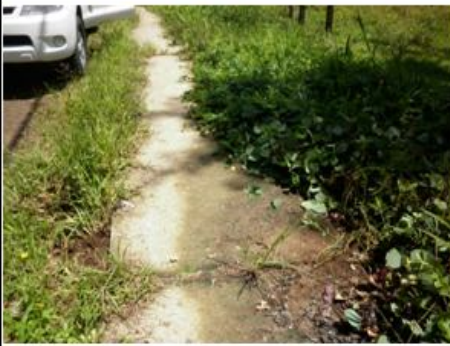
0+840	1,18 m	8 cm	Daños en aceras

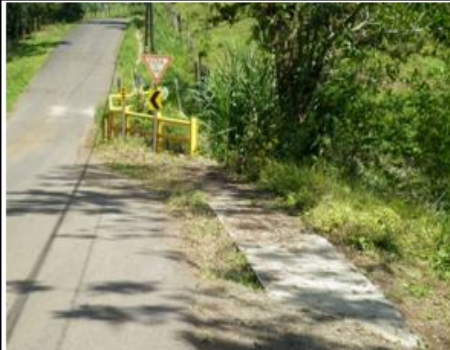
0+900	1,20 m	7 cm	Paso a traves de puentes son interrumpidos

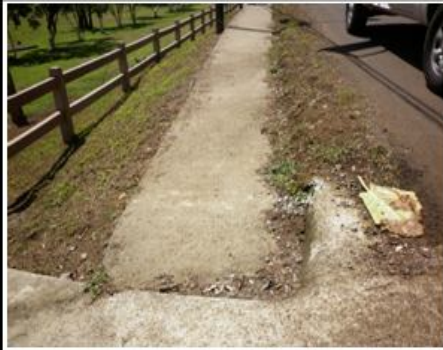
Estacionamiento	Ancho de acera	Espesor	Observaciones	Fotografía de referencia
0+960	1,00 m	5,5 cm	Aceras de menor ancho para no invadir propiedad privada

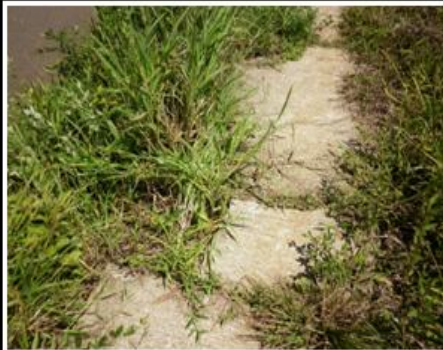
1+120	1,20 m	7 cm	Grietas y vegetación

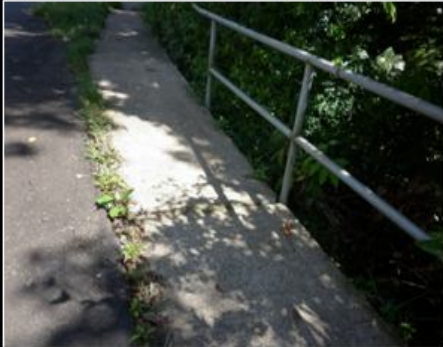
1+180	1,20 m	7 cm	Acera por debajo del nivel de rasante

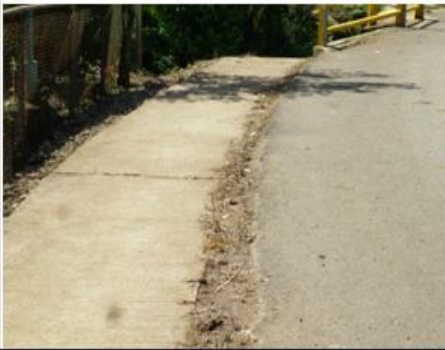
Estacionamiento	Ancho de acera	Espesor	Observaciones	Fotografía de referencia
1+420	1,20 m	7 cm	Zona en aceptable condición

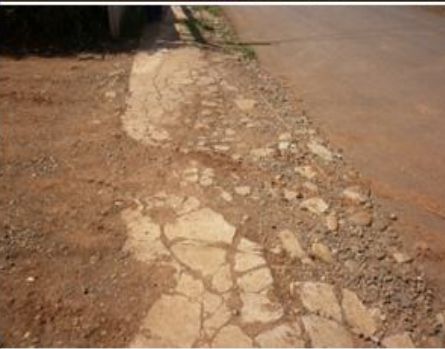
1+450	N/M	N/M	No se puede verificar las medidas ya que se encuentra destruida por el paso de vehículos. Foto 174

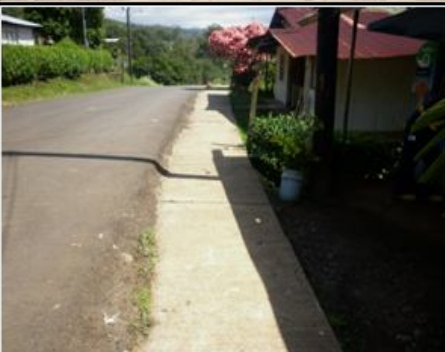
1+470	1,20 m	7 cm	Fin de acera. Coordenadas Finales: N 10°22'17,4" W 84°27'56,3"
