Laboratorio Nacional de Materiales y Modelos Estructurales

Informe: EIC-Lanamme-INF-1203-2024

INFORME DE INSPECCIÓN DE TALUDES RUTA NACIONAL 408

San José, Costa Rica
Setiembre, 2024

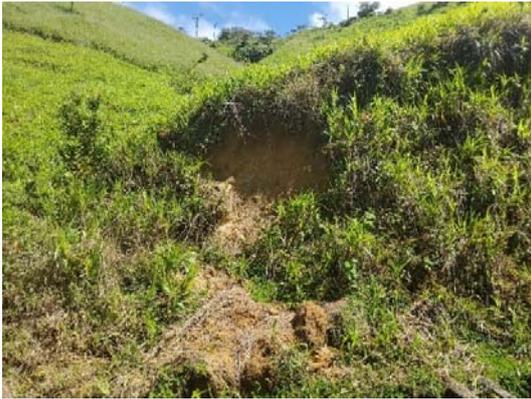
(a) evidencias de deslizamientos en el talud y ausencia de cunetas, estación 4+569

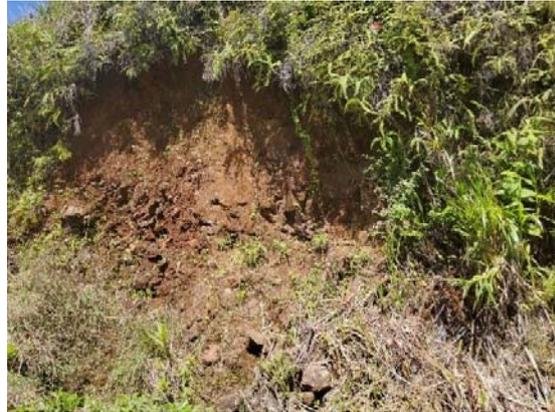
(b) evidencias de deslizamientos en el talud y ausencia de cunetas, estación 7+930

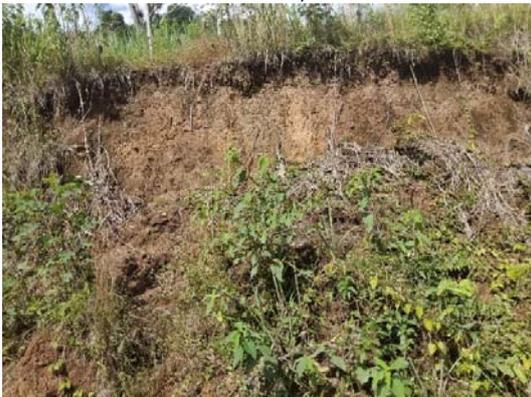
(c) evidencias de deslizamientos en el talud y ausencia de cunetas, estación 22+897

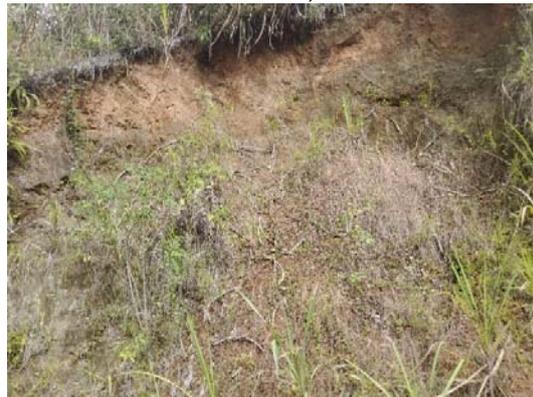
(d) evidencias de erosión, deslizamientos y ausencia de cunetas, estación 21+586

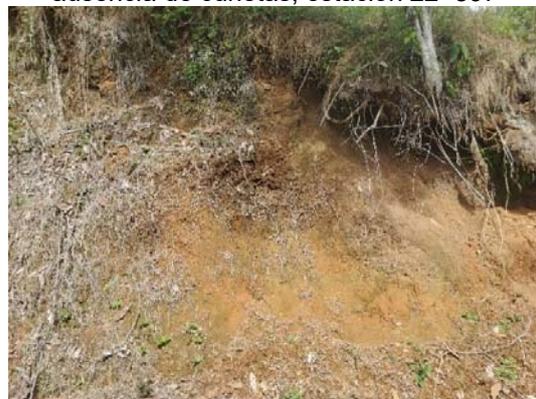
(e) evidencias de erosión, deslizamientos y ausencia de cunetas, estación 22+237

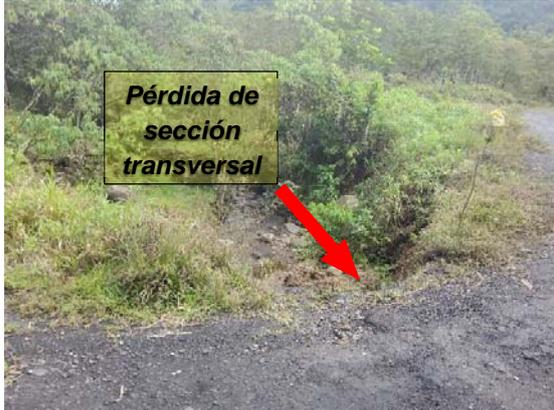
(a) borde de la carretera sin la presencia de cunetas, estación 21+468

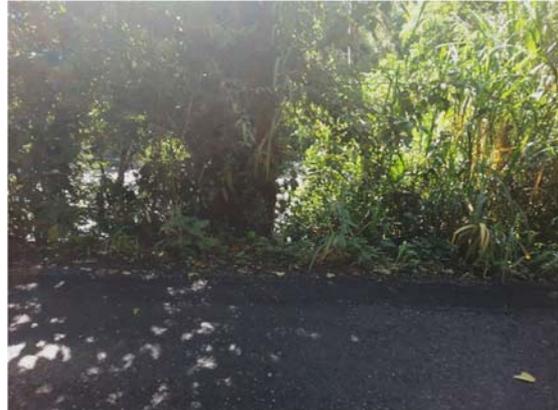
(b) borde de la carretera sin la presencia de cunetas, estación 17+916

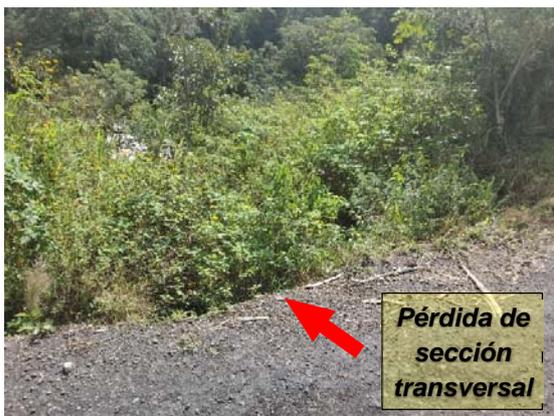
(c) borde de la carretera sin la presencia de cunetas, estación 22+237

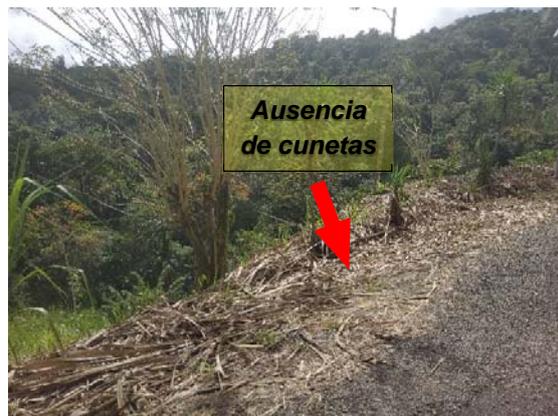
(d) borde de la carretera sin la presencia de cunetas, estación 23+247

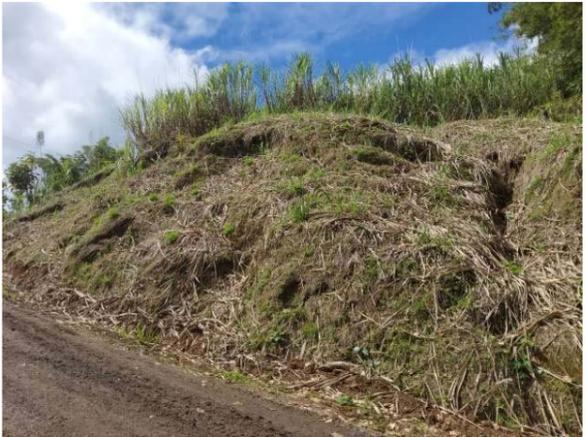
Tabla 3. Talud en el estacionamiento 23+248

Específicamente, en la Tabla 3 se pueden ver los resultados de la caracterización de la evaluación realizada. Esta se puede resumir como sigue: el material presente en este talud es un suelo residual cohesivo medianamente agrietado. Su pendiente es de aproximadamente 55°, por lo cual se puede clasificar como escarpada. Se trata de un talud de corte de una altura aproximada de 25 m. Por lo observado en campo, aunque este talud no presenta material caído, si presenta evidencias de movimiento con la formación de coronas.

Adicionalmente, no fueron observadas obras para el control de la escorrentía superficial en la cara del talud, ni la presencia de contracunetas o cunetas en la base del talud. Esta falta de control de la escorrentía combinado con los agrietamientos de la cara del talud, son condiciones desfavorables para la estabilidad del talud ya que incrementa los efectos de la erosión, promoviendo la formación de cárcavas. Al momento de la inspección el talud se encontraba seco, no obstante, es probable que esta condición varíe en la época lluviosa.

Datos Generales	Profesional a cargo	Gustavo Badilla	Condición actual del talud evaluado, la cual consiste en un talud de suelo de aproximadamente 25 m de altura

Adicionalmente, debido a que este talud se encuentra dentro del sector con mayor concentración o densidad de taludes con evidencias de deslizamientos, se considera prioritario realizar el levantamiento topográfico y la generación de un MED para realizar los análisis especializados correspondientes y poder establecer así, las recomendaciones técnicas para la atención de este talud.

Por la condición observada en campo, para todos los taludes evaluados se recomienda implementar un adecuado sistema de manejo de agua de escorrentía superficial que incluya cunetas, contracunetas y estructuras de canalización de agua de escorrentía superficial, y considerar una mejora en el sistema de drenajes existente, o bien, llevar a cabo un diseño y construcción sistemas de drenaje específicos y adecuados para cada uno de los taludes. Además, se recomienda utilizar métodos adecuados para el control de la erosión superficial, tales como la colocación de vegetación, geomantas, biomantas, entre otros.

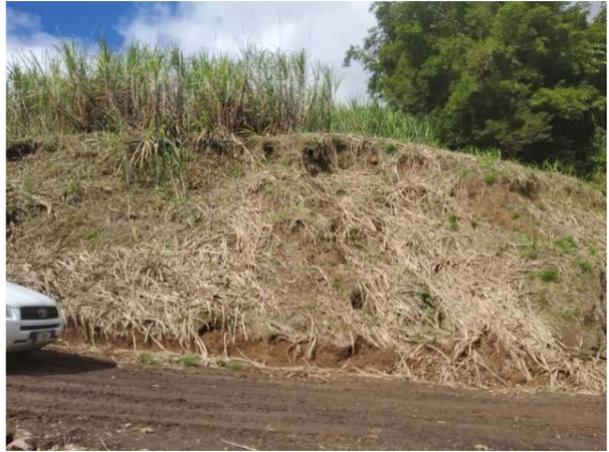
Fecha	09/02/2024	
	Ruta	408	
	Latitud	9,80040857	
	Longitud	-83,71364882	
	Precipitación	3000 mm - 4500 mm	
Caracterización del talud	Pendiente	55°	
	Altura del talud	25 m	
	Material predominante	Suelo	
	Estado del suelo	Suelo Residual	
	Naturaleza del suelo	Cohesivo	
	Agrietamiento en la cara del talud	Medianamente agrietado	
	Vegetación	Pastos Naturales	
	Uso de suelo	Camino/carretera	
Condición del talud	Falla en el talud	Compuesto	Evidencias de erosión en la cara del talud. No se observa la presencia de cunetas, contracunetas u otra medida de control de escorrentía superficial

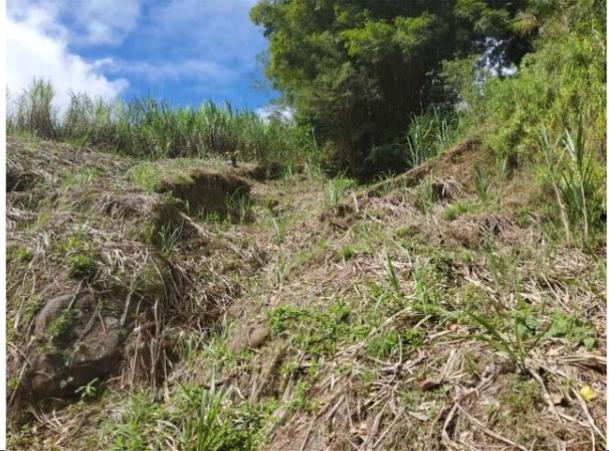
Evidencia de movimiento	Evidencia de movimiento	Si	Se observó la formación de cárcavas asociadas con la erosión por escorrentía superficial
