# Laboratorio Nacional de Materiales y Modelos Estructurales

Informe: EIC-Lanamme-INF-1229-2024

## INFORME DE INSPECCIÓN DE TALUDES RUTA NACIONAL 301

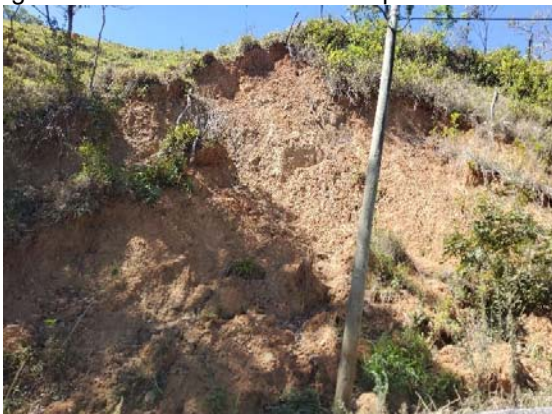
(a) evidencias de erosión en la cara del talud, deslizamiento de material y ausencia de cunetas, estación 13+709

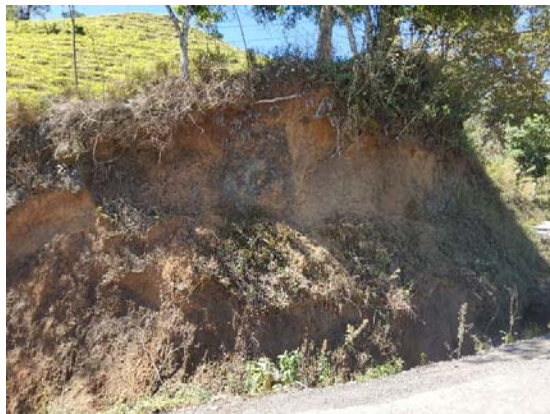
(b) evidencias de erosión en la cara del talud, deslizamiento de material y ausencia de cunetas, estación 13+857

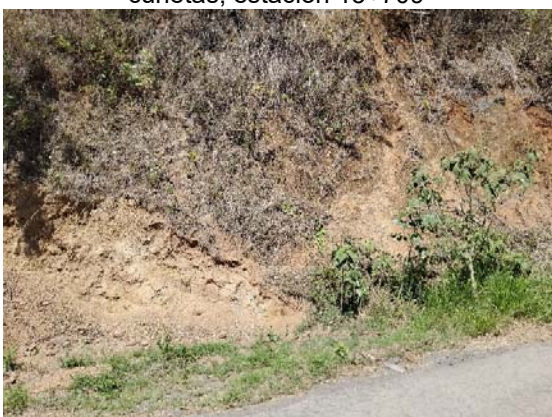
(c) evidencias de erosión en la cara del talud y ausencia de cunetas, estación 13+970

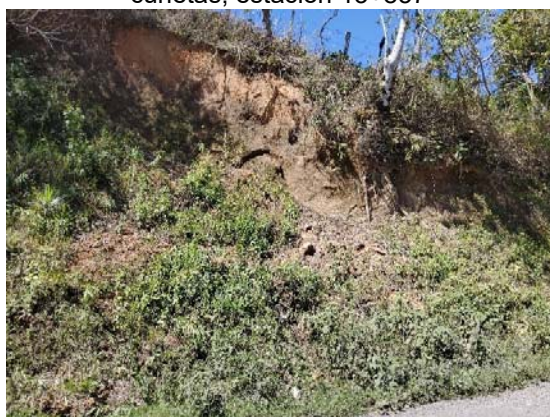
(d) evidencias de erosión en la cara del talud y ausencia de cunetas, estación 15+789

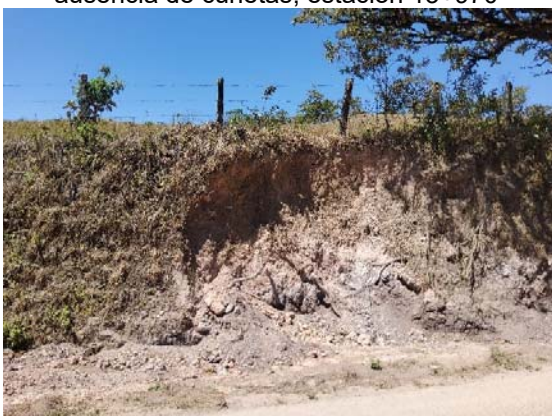
(e) evidencias de erosión en la cara del talud y ausencia de cunetas, estación 18+617

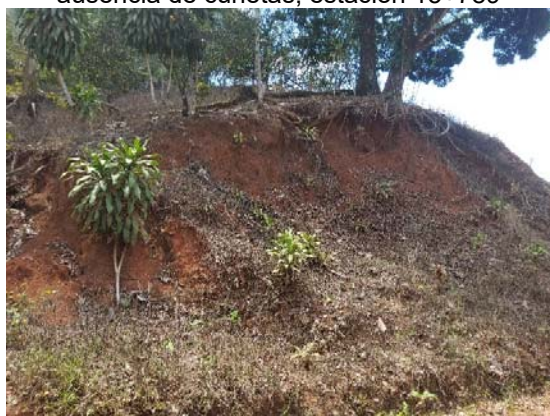
(f) evidencias de erosión en la cara del talud y ausencia de cunetas, estación 29+302

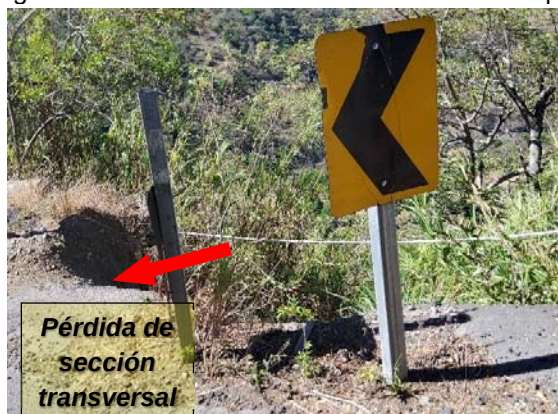
(a) pérdida de sección, ausencia de cunetas y evidencias de deslizamiento, estación 3+791

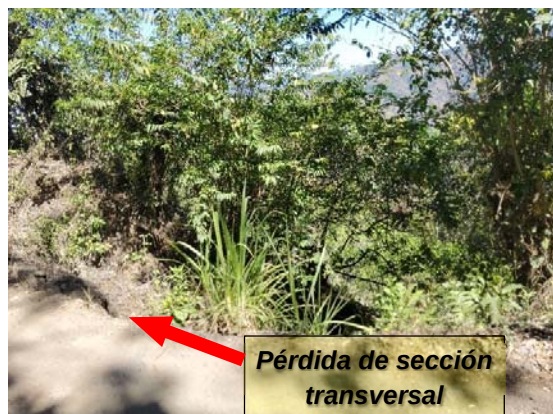
(b) pérdida de sección de la carretera y ausencia de cunetas, estación 13+389

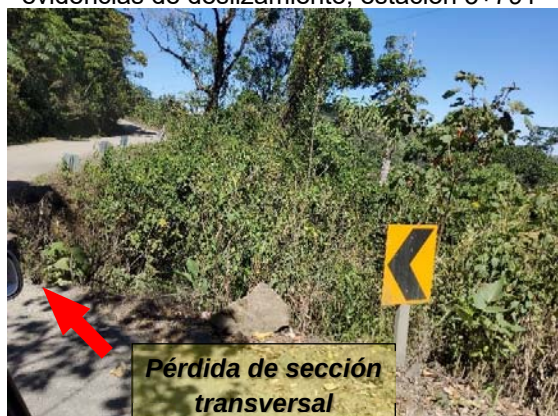
(c) pérdida de sección de la carretera y ausencia de cunetas, estación 16+971

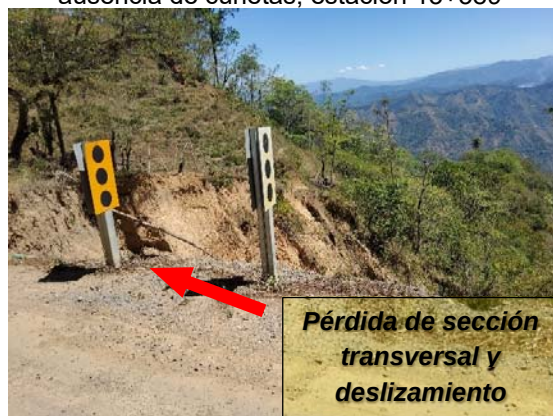
(d) ausencia de cunetas y evidencias de deslizamiento, estación 18+009

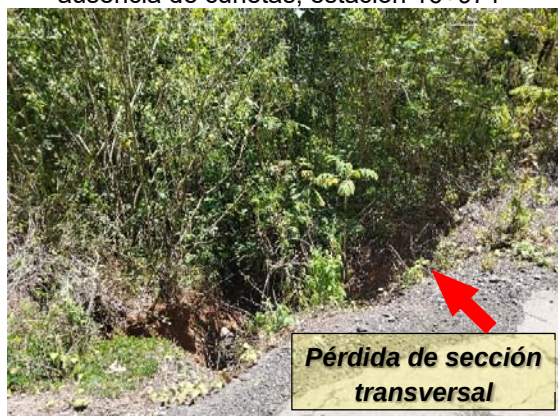
(e) pérdida de sección de la carretera y ausencia de cunetas, estación 23+081

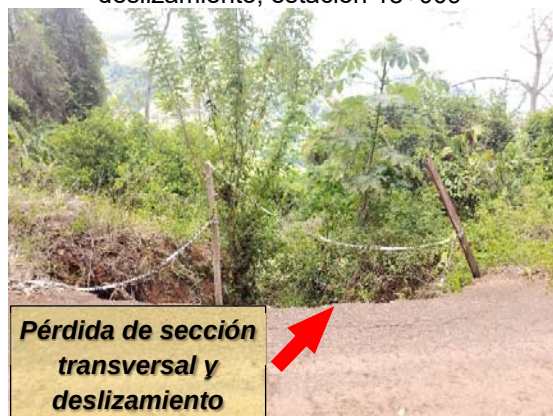
(f) pérdida de sección de la carretera y evidencias de deslizamiento, estación 31+347

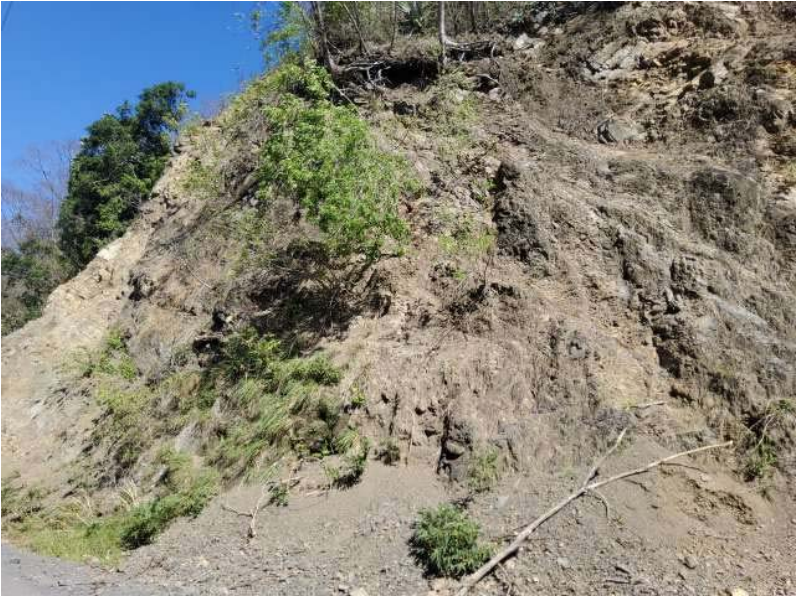
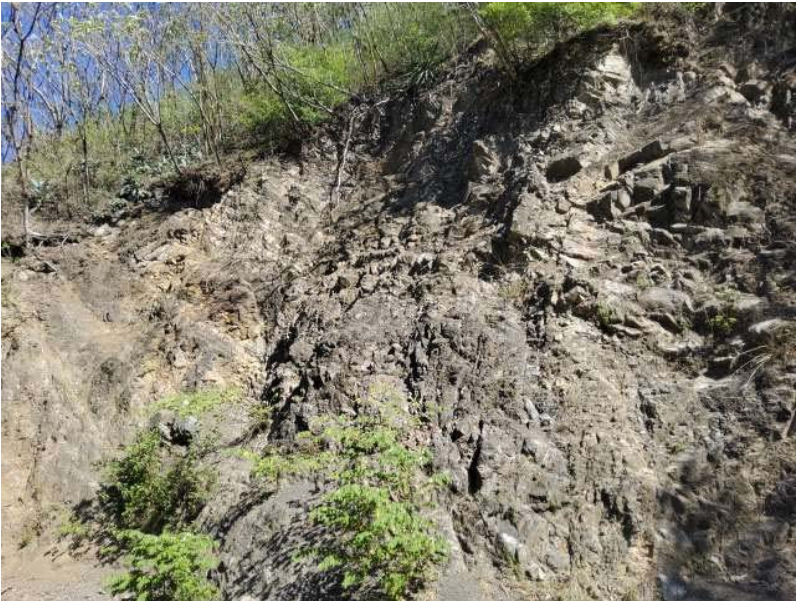
Específicamente, en la Tabla 3 se pueden ver los resultados de la caracterización de la evaluación realizada para el talud del estacionamiento 5+357. Esta se puede resumir como sigue: el material presente en este talud es material de roca medianamente fracturada sin la presencia de material de relleno en sus discontinuidades. Su pendiente es de aproximadamente 60°, por lo cual se puede clasificar como escarpada. Se trata de un talud de corte de una altura aproximada de 45 m. Por lo observado en campo, el talud tiene una forma compuesta, en la cual la combinación de familias de discontinuidades ha producido un tipo de falla en cuña. Aunque no fue posible notar evidencias de movimiento con la presencia de árboles inclinados, formación de coronas, levantamiento en el pie del talud, grietas alrededor del talud o material caído, no se puede descartar que el proceso de meteorización conlleve a la evolución de las fallas y eventuales deslizamientos.

Adicionalmente, no fueron observadas obras para el control de la escorrentía superficial en la cara del talud, ni la presencia de contracunetas o cunetas en la base del talud. Esta falta de control de la escorrentía combinado con los agrietamientos de la cara del talud, son condiciones desfavorables para la estabilidad del talud ya que incrementa los efectos de la erosión. Al momento de la inspección el talud se encontraba seco, no obstante, es probable que esta condición varíe en la época lluviosa.

| Datos Generales | Profesional a cargo | Gustavo Badilla | Condición actual del talud evaluado, la cual consiste en un talud de roca medianamente fracturada de aproximadamente 45 m de altura |
| Condición del talud | Falla en el talud | Cuña | Evidencias de erosión en la cara del talud. No se observa la presencia de cunetas, contracunetas u otra medida de control de escorrentía superficial |

Por la condición observada en campo para los taludes evaluados se recomienda implementar un adecuado sistema de manejo de agua de escorrentía superficial que incluya cunetas, contracunetas y estructuras de canalización de agua de escorrentía superficial, y considerar una mejora en el sistema de drenajes existente, o bien, llevar a cabo un diseño y construcción sistemas de drenaje específicos y adecuados para cada uno de los taludes. Además, se recomienda utilizar métodos adecuados para el control de la erosión superficial, tales como la colocación de vegetación, geomantas, biomantas, entre otros.

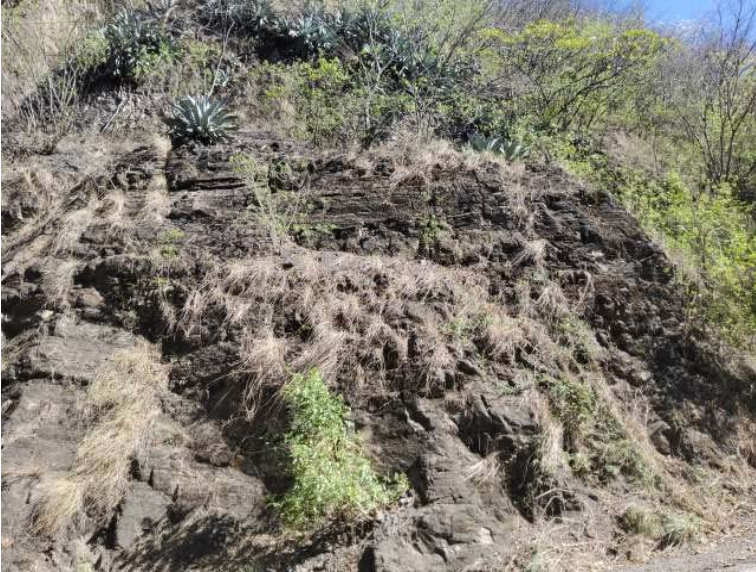
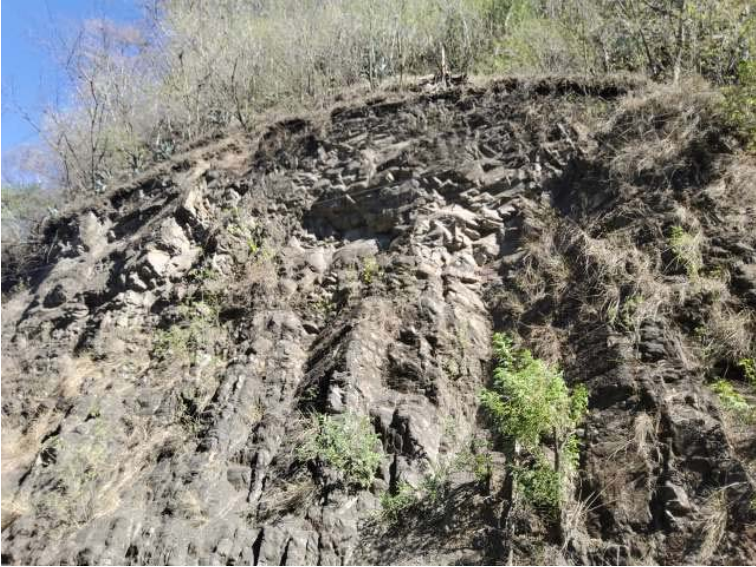
Tabla 4. Talud en el estacionamiento 6+397

Por otro lado, en la Tabla 4 se pueden ver los resultados de la caracterización de la evaluación realizada para el talud del estacionamiento 6+397. Esta se puede resumir como sigue: el material presente en este talud es material de roca altamente fracturada sin la presencia de material de relleno en sus discontinuidades. Su pendiente es de aproximadamente 60°, por lo cual se puede clasificar como escarpada. Se trata de un talud de corte de una altura aproximada de 25 m. Por lo observado en campo, el talud tiene una forma compuesta y que, por la gran cantidad de familias de discontinuidades, presenta un tipo de falla compuesto. Fue posible notar evidencias de movimiento con la presencia de árboles inclinados y la presencia de una extremadamente pequeña cantidad de material caído (0 m<sup>3</sup> - 50 m<sup>3</sup>); sin embargo, no se observó evidencias de formación de coronas, levantamiento en el pie del talud o grietas alrededor del talud, tampoco se puede descartar que el proceso de meteorización conlleve a una evolución de las fallas y eventuales deslizamientos.

Adicionalmente, no fueron observadas obras para el control de la escorrentía superficial en la cara del talud, ni la presencia de contracunetas o cunetas en la base del talud. Esta falta de control de la escorrentía combinado con los agrietamientos de la cara del talud, son condiciones desfavorables para la estabilidad del talud ya que incrementa los efectos de la erosión. Al momento de la inspección el talud se encontraba seco, no obstante, es probable que esta condición varíe en la época lluviosa.

| Datos Generales | Profesional a cargo | Gustavo Badilla | <div>Condición actual del talud evaluado, la cual consiste en un talud de roca altamente fracturada de aproximadamente 25 m de altura</div> <div></div> <div>Evidencias de erosión en la cara del talud. No se observa la presencia de cunetas, contracunetas u otra medida de control de escorrentía superficial</div> <div></div> |
