Informe: EIC-Lanamme-INF-1244-2024

## INFORME DE INSPECCIÓN DE TALUDES RUTA NACIONAL 413

Programa de Ingeniería Geotécnica

San José, Costa Rica  
Agosto, 2024

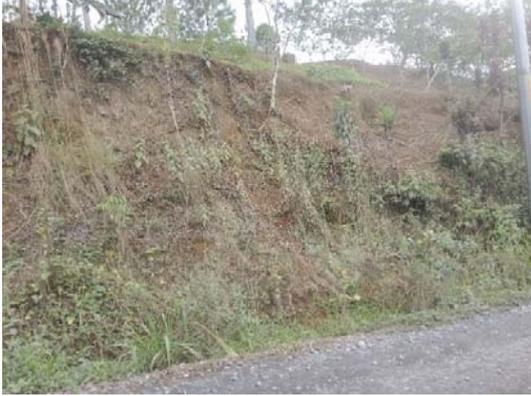
(a) evidencias de erosión en la cara del talud y ausencia de cunetas, estación 0+921

En general, no se observó la presencia de cunetas o contracunetas las cuales se consideran esenciales para asegurar la estabilidad de los taludes. De esta manera, se considera oportuno implementar un adecuado sistema de manejo de agua de escorrentía superficial que incluya contracunetas y estructuras de canalización de agua para evitar la escorrentía superficial sobre la cara de los taludes y, en el caso de existir algún sistema de drenaje, considerar mejorarlo, de ser así, el diseño y construcción debe ser adecuado y específico al talud a intervenir. Adicionalmente, se recomienda la utilización de métodos adecuados para el manejo de erosión, a saber: vegetación, geomantas, biomantas, entre otros.

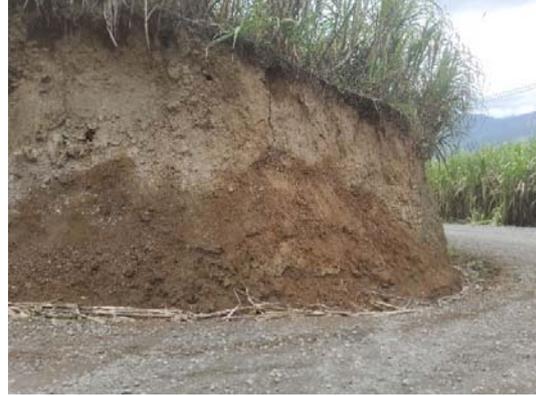
(b) evidencias de erosión, talud saturado a media altura y falta de cunetas, estación 4+665

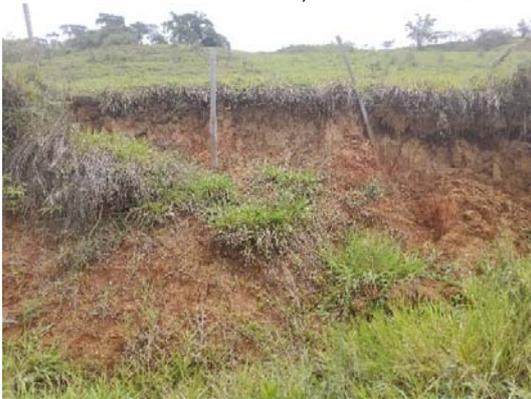
(c) evidencias de erosión, deslizamientos y ausencia de cunetas, estación 6+106

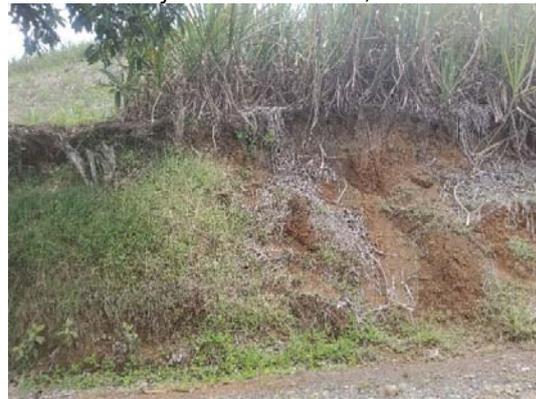
(d) evidencias de erosión, deslizamientos y ausencia de cunetas, estación 6+371

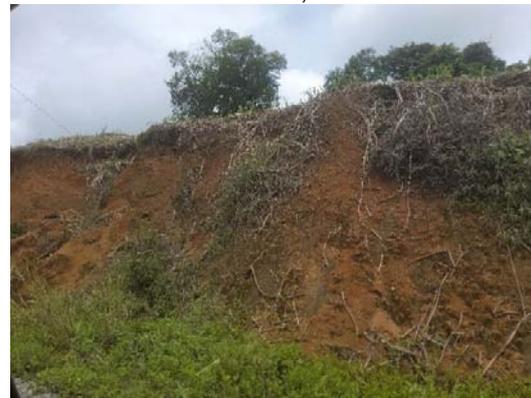
(e) evidencias de erosión en la cara del talud y ausencia de cunetas, estación 16+684

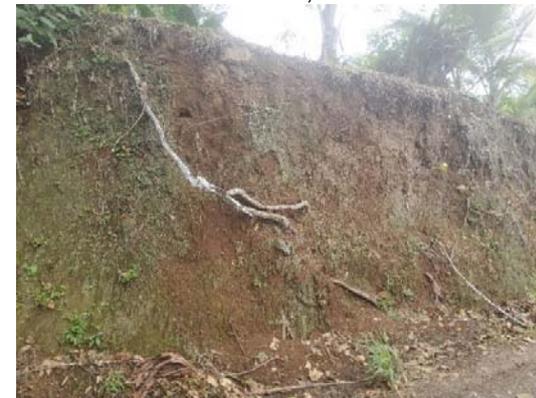
(f) evidencias de erosión en la cara del talud y ausencia de cunetas, estación 14+334

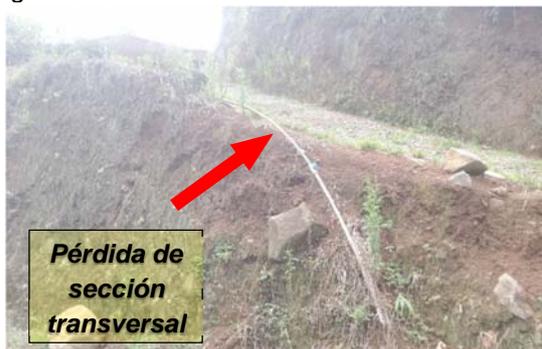
(a) pérdida de sección, ausencia de cunetas y evidencias de deslizamiento, estación 11+368

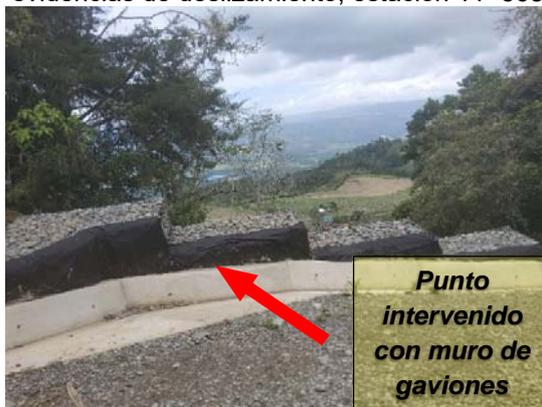
(c) punto que ha sido previamente intervenido con un muro de retención, presencia de cunetas únicamente en el sector intervenido, estación 5+252

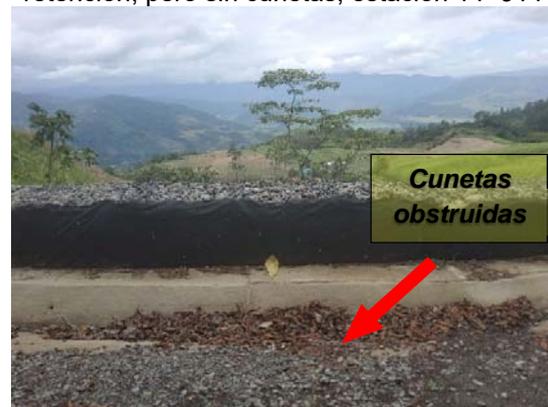
(d) punto que ha sido previamente intervenido con un muro de retención, presencia de cunetas obstruidas, estación 4+959

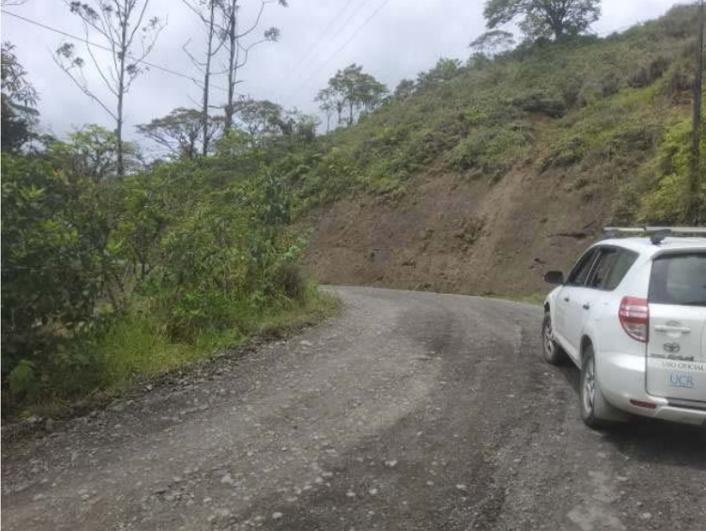
Tabla 3. Talud en el estacionamiento 5+252

Específicamente, en la Tabla 3 se pueden ver los resultados de la caracterización de la evaluación realizada para el talud del estacionamiento 5+252. Esta se puede resumir como sigue: el material presente en este talud es material de suelo residual cohesivo de alta rigidez sin agrietamientos en la cara del talud. Su pendiente es de aproximadamente 73°, por lo cual se puede clasificar como escarpada. Se trata de un talud de corte de una altura aproximada de 24 m. Por lo observado en campo, el talud tiene una forma compuesta en el cual no se han presentado fallas. Aunque no fue posible notar evidencias de movimiento con la presencia de árboles inclinados, formación de coronas, levantamiento en el pie del talud, grietas alrededor del talud o material caído, no se puede descartar que el proceso de meteorización conlleve a la evolución de las fallas y eventuales deslizamientos.

<b>Datos Generales</b>	Profesional a cargo	Gustavo Badilla	<p>Condición actual del talud evaluado, la cual consiste en un talud de suelo cohesivo sin agrietamientos de aproximadamente 24 m de altura</p>

Por la condición observada en campo para los taludes evaluados se recomienda implementar un adecuado sistema de manejo de agua de escorrentía superficial que incluya cunetas, contracunetas y estructuras de canalización de agua de escorrentía superficial, y considerar una mejora en el sistema de drenajes existente, o bien, llevar a cabo un diseño y construcción sistemas de drenaje específicos y adecuados para cada uno de los taludes. Además, se recomienda utilizar métodos adecuados para el control de la erosión superficial, tales como la colocación de vegetación, geomantas, biomantas, entre otros.

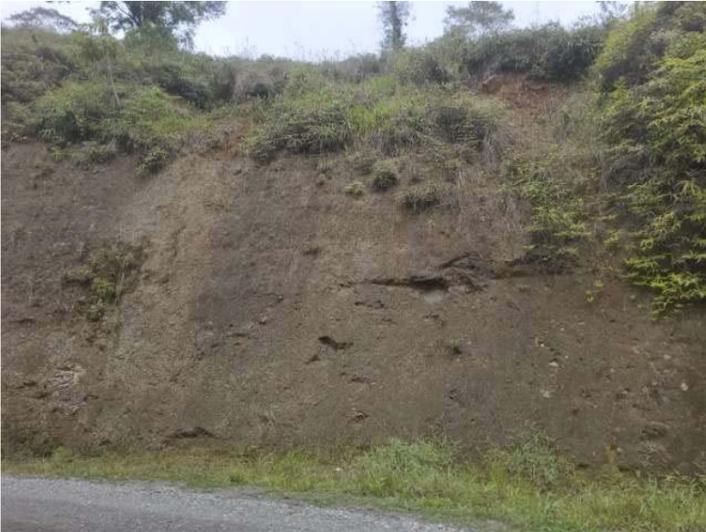
Adicionalmente, no fueron observadas obras para el control de la escorrentía superficial en la cara del talud, ni la presencia de contracunetas o cunetas en la base del talud. Esta falta de control de la escorrentía representa una condición desfavorable para la estabilidad del talud ya que incrementa los efectos de la erosión. Al momento de la inspección el talud se encontraba con evidencias de humedad a la mitad de la altura del talud, sin embargo, no fue observado un flujo de agua en la cara del talud. No obstante, es probable que esta condición varíe en la época lluviosa.

<p>El talud muestra algunas evidencias de erosión. No se observa la presencia de cunetas, contracunetas u otra medida de control de escorrentía superficial</p>

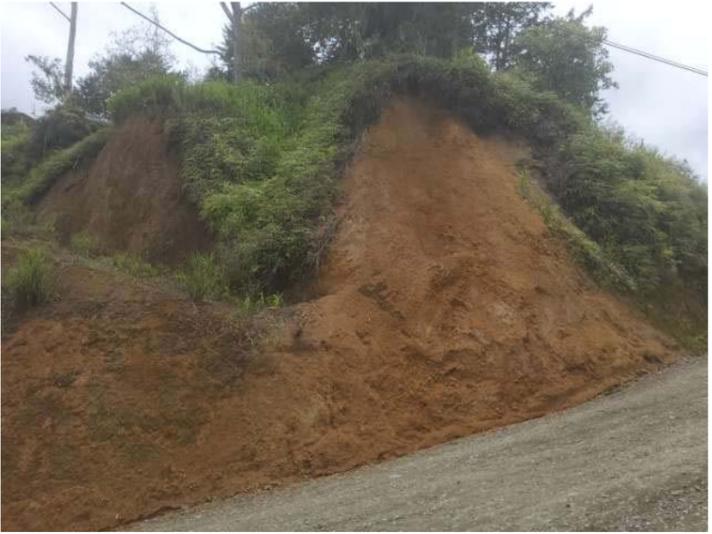
Tabla 4. Talud en el estacionamiento 7+261

Por otro lado, en la Tabla 4 se pueden ver los resultados de la caracterización de la evaluación realizada para el talud del estacionamiento 7+261. Esta se resume como sigue: el material presente en este talud es un material de suelo residual cohesivo medianamente agrietado. Su pendiente es de aproximadamente 60°, por lo cual se puede clasificar como escarpada. Se trata de un talud de corte de una altura aproximada de 18 m. Por lo observado en campo, el talud tiene una forma compuesta y que muestra evidencias de un deslizamiento rotacional. Fue posible notar otras evidencias de movimiento con la presencia de árboles inclinados, la formación de coronas y grietas alrededor del talud. En el momento de la evaluación no se observó material caído. Tampoco se observaron obras de retención en este talud.

<b>Datos Generales</b>	Profesional a cargo	Gustavo Badilla	<p>Condición actual del talud evaluado, la cual consiste en un talud de suelo residual medianamente agrietado de aproximadamente 18 m de altura</p>

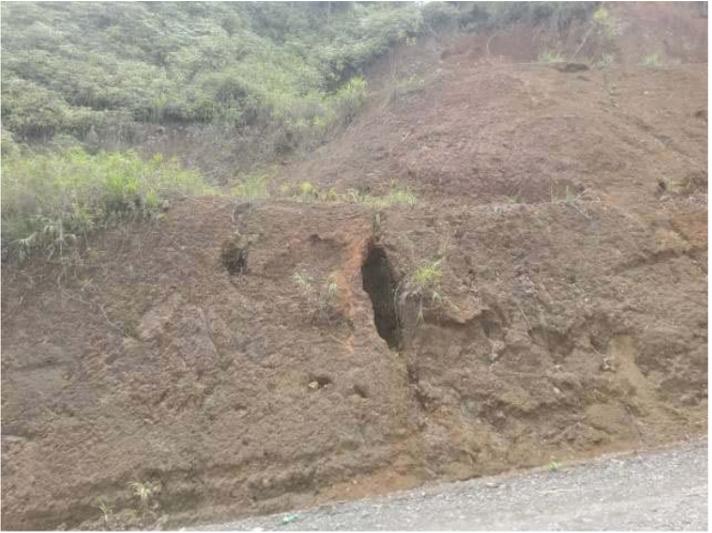
Adicionalmente, no fueron observadas obras para el control de la escorrentía superficial en la cara del talud, ni la presencia de contracunetas o cunetas en la base del talud. Esta falta de control de la escorrentía combinado con los agrietamientos de la cara del talud, son condiciones desfavorables para la estabilidad del talud ya que incrementa los efectos de la erosión. Al momento de la inspección el talud se encontraba con evidencias de humedad hasta la corona del talud, sin embargo, no fue observado un flujo de agua en la cara del talud. No obstante, es probable que esta condición varíe en la época lluviosa.

<p>Evidencias de erosión en la cara del talud. No se observa la presencia de cunetas, contracunetas u otra medida de control de escorrentía superficial</p>
