Laboratorio Nacional de Materiales y Modelos Estructurales

Informe: EIC-Lanamme-INF-1245-2024

INFORME DE INSPECCIÓN DE TALUDES RUTA NACIONAL 414

San José, Costa Rica
Agosto, 2024

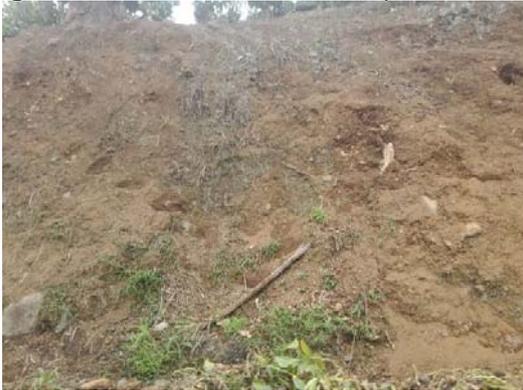
(a) evidencias de erosión, deslizamientos y ausencia de cunetas, estación 11+043

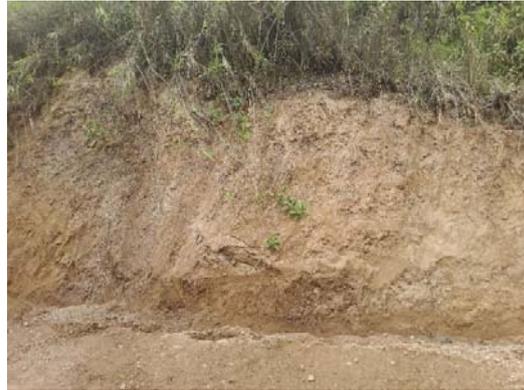
(b) evidencias de erosión, deslizamientos y ausencia de cunetas, estación 14+612

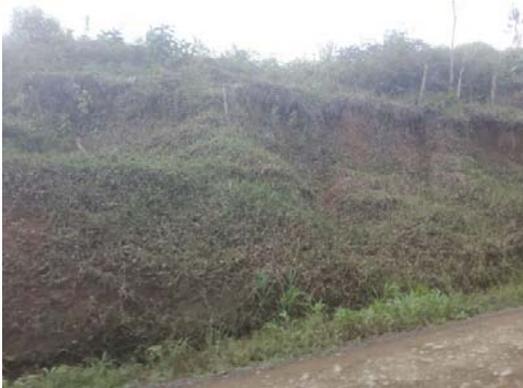
(c) evidencias de erosión en la cara del talud y ausencia de cunetas, estación 23+071

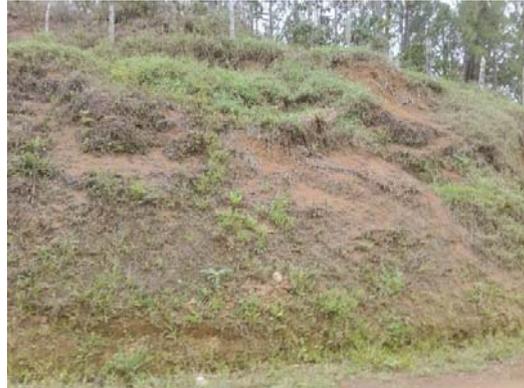
(d) evidencias de erosión en la cara del talud y ausencia de cunetas, estación 25+468

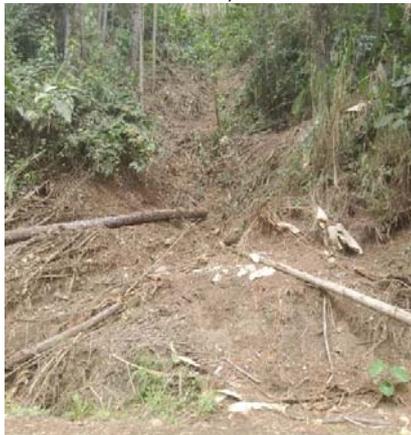
(e) evidencias de erosión, deslizamientos y ausencia de cunetas, estación 15+311

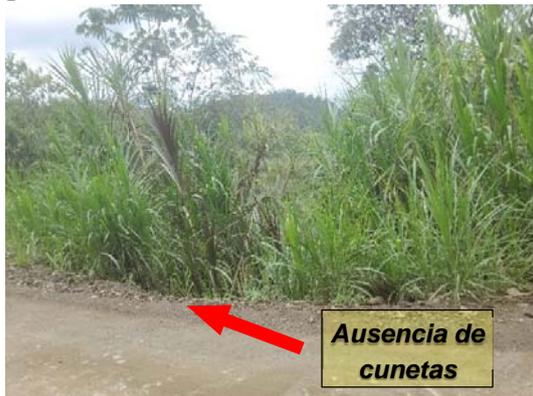
Lo anterior se puede ver reflejado con la presencia de pérdida de la sección transversal de la superficie de ruedo, como se observa en la Figura 3, situación que, si no es tratada en el momento oportuno, puede generar una falla y una pérdida mayor en la sección transversal o ancho del pavimento. En otros casos, también fue posible observar que algunos puntos han sido intervenidos con la construcción de muros de retención (muros de gaviones), no obstante, en algunos de estos puntos no se colocaron cunetas u otra estructura similar, o bien, únicamente cubrían la longitud de la intervención (Figura 3d).

(a) pérdida de sección, ausencia de cunetas y evidencias de deslizamiento, estación 14+906

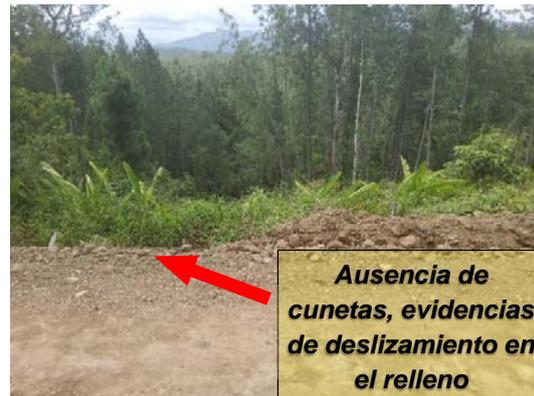
(b) pérdida de sección de la carretera y ausencia de cunetas, estación 21+156

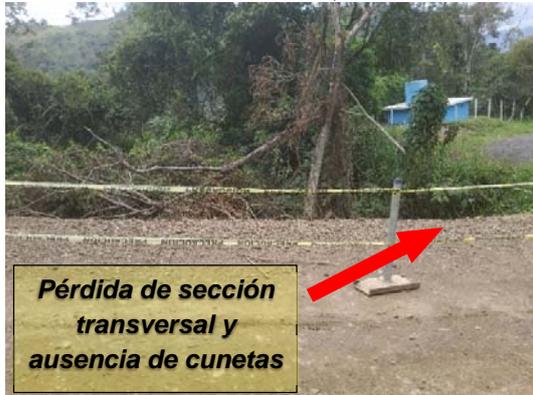
(c) pérdida de sección de la carretera y ausencia de cunetas, estación 16+971

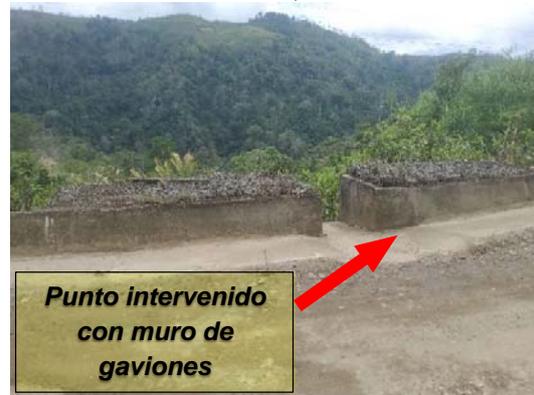
(d) punto intervenido, cunetas únicamente en dicho sector, estación 14+264

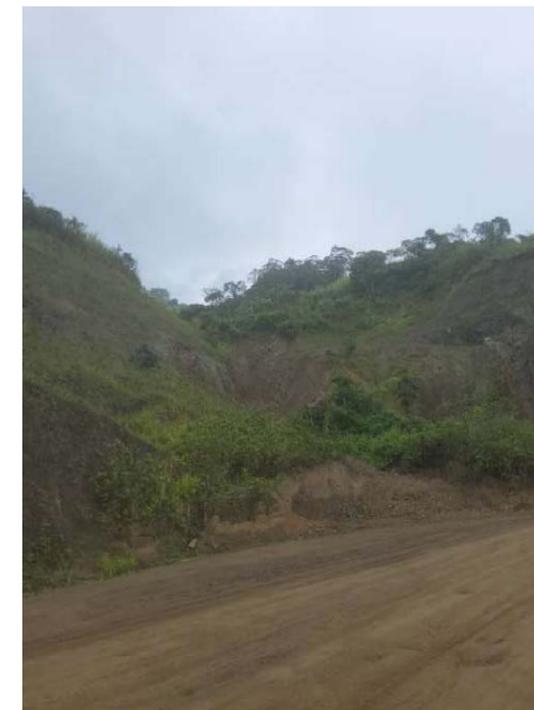
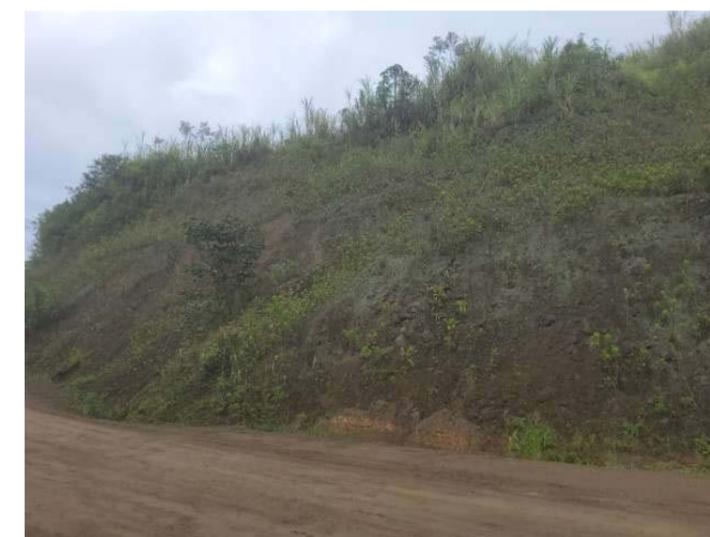
Tabla 3. Talud en el estacionamiento 14+285

Específicamente, en la Tabla 3 se pueden ver los resultados de la caracterización de la evaluación realizada para este talud. Esta se puede resumir como sigue: el material presente en este talud es un material de roca altamente fracturada sin la presencia de material de relleno en las discontinuidades. Su pendiente es de aproximadamente 70°, por lo cual se puede clasificar como escarpada. Se trata de un talud de corte de una altura aproximada de 45 m. Por lo observado en campo, el talud tiene una forma compuesta en el cual ya se han presentado fallas del tipo compuesta. Fue posible notar evidencias de movimiento con la presencia de formación de coronas, grietas alrededor del talud y material caído que, aunque al momento de la visita ya había sido removido, se estima que se trató de un volumen mediano (de 500 m³ a 5000 m³), debido a esta condición no se puede descartar que el proceso de meteorización conlleve a la evolución de las fallas y eventuales deslizamientos.

Adicionalmente, no fueron observadas obras para el control de la escorrentía superficial en la cara del talud, ni la presencia de contracunetas o cunetas en la base del talud. Esta falta de control de la escorrentía combinado con los agrietamientos de la cara del talud, son condiciones desfavorables para la estabilidad del talud ya que incrementa los efectos de la erosión. Al momento de la inspección el talud se encontraba con evidencias de humedad a la mitad de la altura del talud, sin embargo, no fue observado un flujo de agua en la cara del talud. No obstante, es probable que esta condición varíe en la época lluviosa.

Por la condición observada en campo para los taludes evaluados se recomienda implementar un adecuado sistema de manejo de agua de escorrentía superficial que incluya cunetas, contracunetas y estructuras de canalización de agua de escorrentía superficial, y considerar una mejora en el sistema de drenajes existente, o bien, llevar a cabo un diseño y construcción sistemas de drenaje específicos y adecuados para cada uno de los taludes. Además, se recomienda utilizar métodos adecuados para el control de la erosión superficial, tales como la colocación de vegetación, geomantas, biomantas, entre otros.
