# Laboratorio Nacional de Materiales y Modelos Estructurales

Informe: EIC-Lanamme-INF-1265-2024

## INFORME DE INSPECCIÓN DE TALUDES RUTA NACIONAL N° 708

San José, Costa Rica  
Agosto, 2024

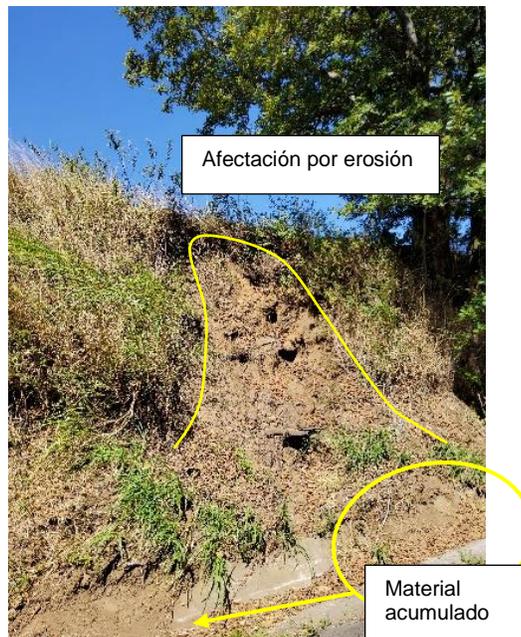
### Figura 2

En la Figura 2, se presenta a manera de ejemplo la condición observada de manera recurrente a lo largo de toda la ruta. El talud es de poca altura y no está conformado con una pendiente escarpada, sin embargo, se observa caída de pequeños volúmenes de material producto de la erosión que afecta la cara del talud. Este material se encontraba acumulado en la cuneta al momento de la evaluación, de manera general se estima recomendable implementar sistemas para el control de erosión y manejo de agua de escorrentía superficial, con el fin de evitar que las condiciones identificadas al momento de la evaluación se magnifiquen, así como limpieza del material caído acumulado al pie del talud y que obstruye la cuneta.

*Afectación por escorrentía del talud en el estacionamiento 9+359*

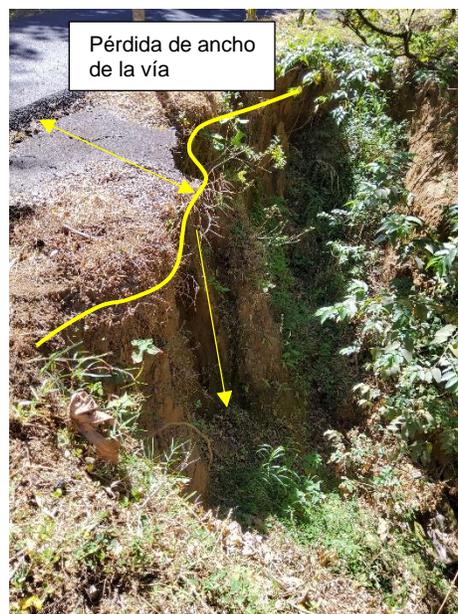
### Figura 3

En la Figura 3 se señala la evidencia de inestabilidad identificada el estacionamiento 11+317, el cual corresponden a un deslizamiento en la corona del talud ubicado en la margen inferior de la vía, ocasionando estrechamiento de esta, como se observa en la fotografía, no es posible identificar estructuras para el manejo de agua.

*Deslizamiento en la corona del talud de la margen inferior de la vía, estacionamiento 11+317*

Dada la ubicación del talud no fue posible realizar la evaluación con la herramienta RC-545 “Herramienta del LanammeUCR para la inspección de taludes”, por lo que se considera apropiado realizar análisis especializados de estabilidad, considerando la pendiente actual en condiciones de saturación y sismo. Para esto es recomendable realizar un levantamiento topográfico del talud para realizar el análisis en softwares especializados aplicando la geometría representativa del sitio. Una posibilidad para contar con la topografía del sitio es realizar un levantamiento con Vehículos Aéreos No Tripulados (VANT) para la generación de Modelos de Elevación Digital (MED), y posteriormente realizar análisis con softwares especializados en geotecnia que permitan determinar las superficies de falla con mayor precisión

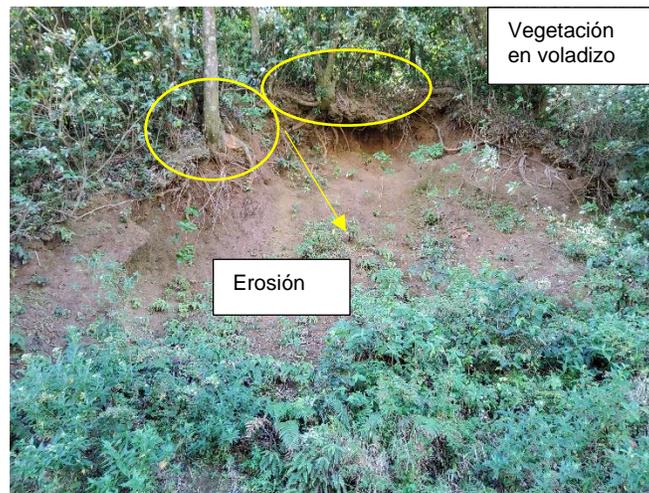
#### Figura 4

Figura 4 se observa a manera de ejemplo la condición observada en varios sitios a lo largo de la ruta nacional N°708. Se identifica la formación de coronas, la erosión en la cara del talud, y como resultado de estas afectaciones la vegetación ubicada en la parte alta del talud queda con poco confinamiento en la raíz y se torna inestable. La caída de la vegetación de mediana a gran altura puede obstruir el flujo vehicular por la vía, así como resultar un riesgo para los usuarios.

Formación de coronas en el talud del estacionamiento 13+085

De manera general se estima recomendable implementar sistemas para el control de erosión y manejo de agua de escorrentía superficial, con el fin de evitar que las condiciones identificadas al momento de la evaluación se magnifiquen, además se considera apropiado podar la vegetación que por la pérdida de material del talud hayan perdido confinamiento en la raíz.

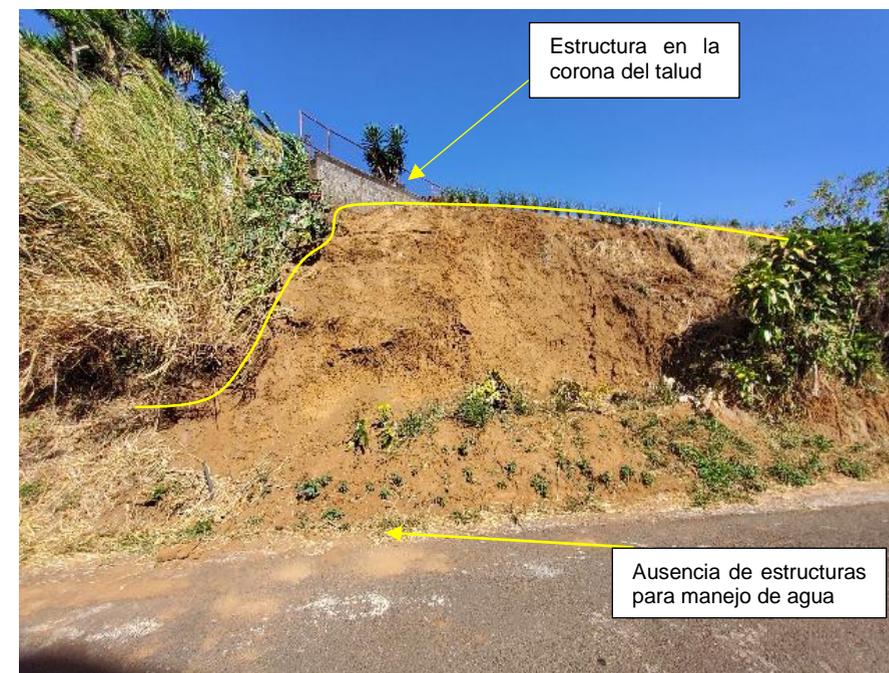
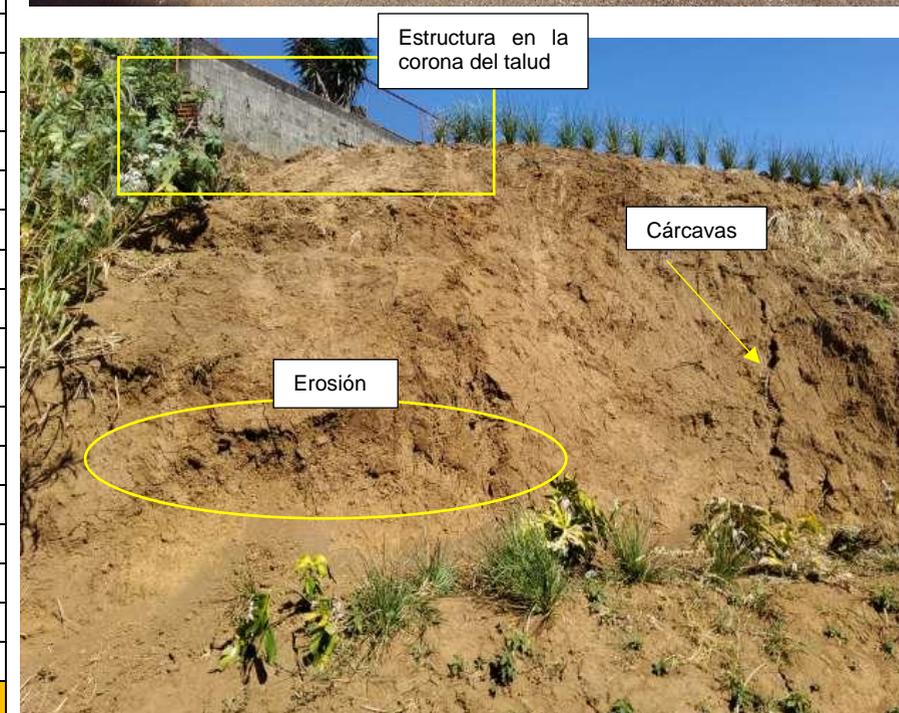
Talud ubicado en el estacionamiento 5+282

En la Tabla 4 se presenta el resultado de la evaluación del talud ubicado en el estacionamiento 5+282, el cual se conforma por material residual de consistencia esencialmente cohesiva. En la cara del talud se pueden observar afectaciones como erosión y formación de cárcavas, las cuales se asocian a la ausencia de estructuras de drenaje y manejo del agua de escorrentía superficial. El talud alcanza una altura aproximada de 9,8 m y tiene una pendiente escarpada de aproximadamente 75°. Es posible identificar la presencia de una estructura en la corona del talud y la cual se puede ver afectada ante una posible inestabilidad. Como resultado de la evaluación, se obtiene para el nivel de afectación o la incidencia sobre estructuras cercanas la clasificación “media”.

Como resultado de la evaluación con la herramienta RC-545 se obtiene para el talud del estacionamiento 5+282 una clasificación “media” para el nivel de afectación del talud o la incidencia sobre estructuras cercanas. Dado que se observó una importante afectación por la escorrentía en la cara del talud, se recomienda realizar un análisis con mayor detalle del sitio, incluyendo exploración geotécnica y el uso de algún software especializado. Para esto es recomendable realizar un levantamiento topográfico del talud para efectuar el análisis en softwares especializados aplicando la geometría representativa del sitio. Una posibilidad para contar con la topografía del sitio es realizar el levantamiento con Vehículos Aéreos No Tripulados (VANT) para la generación de Modelos de Elevación Digital (MED), y posteriormente analizarlos con softwares especializados en geotecnia que permitan determinar las superficies de falla con mayor precisión.

Además, se recomienda implementar un adecuado sistema de manejo de agua de escorrentía superficial que incluya contracunetas y estructuras de canalización de agua de escorrentía superficial, y considerar una mejora en el sistema de drenajes existente, el diseño y construcción del sistema de drenajes específico adecuado para el talud.

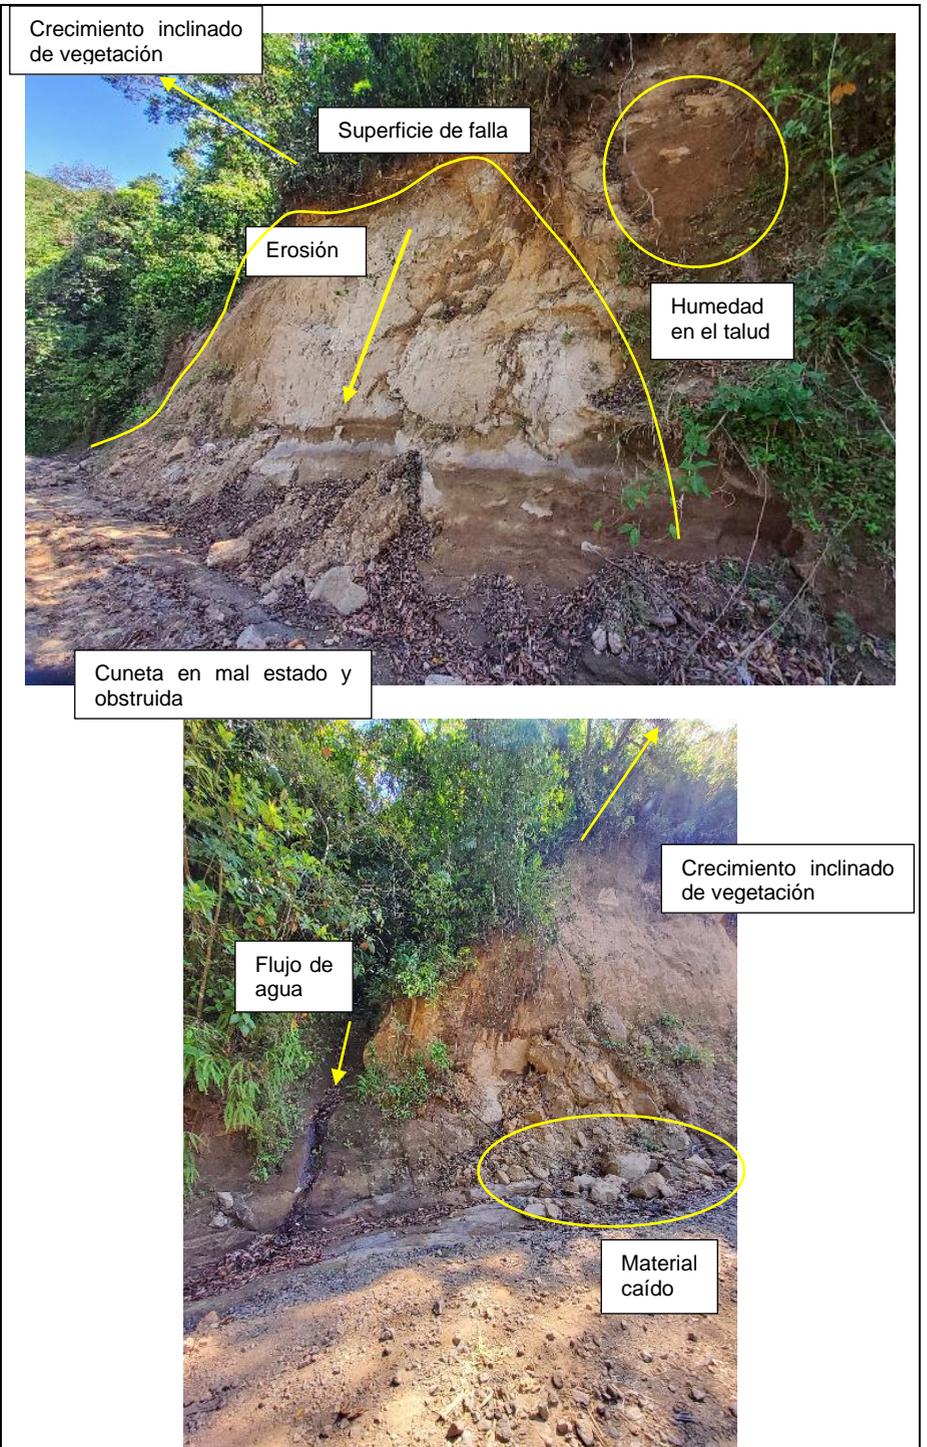
**Tabla 5**  
Talud ubicado en el estacionamiento 8+849

En la Tabla 5 se presenta el resumen aspectos característicos del talud ubicado en el estacionamiento 8+849, el cual obtuvo como resultado de la evaluación para el nivel de afectación o la incidencia sobre estructuras cercanas la clasificación “media”. Se tiene un talud conformado por suelo residual esencialmente cohesivo, con evidencia de humedad hasta la corona del talud y, además, se observa el flujo de agua emergiendo de un costado del talud en la zona media inferior del talud. Es posible identificar una superficie de falla en la cara del talud del tipo compuesta, y como resultado de esta falla al momento de la evaluación la estructura de la cuneta se encontraba obstruida por el material caído. Además, se observó el crecimiento inclinado de la vegetación en los alrededores del talud.

Dado que se observó la superficie de falla en la cara del talud, el material caído al pie del talud, las zonas de humedad y el flujo de agua emergiendo del talud, se recomienda realizar un análisis con mayor detalle del sitio, incluyendo exploración geotécnica y el uso de algún software especializado. Para esto es recomendable realizar un levantamiento topográfico del talud para efectuar el análisis en softwares especializados aplicando la geometría representativa del sitio. Una posibilidad para contar con la topografía del sitio es realizar el levantamiento con Vehículos Aéreos No Tripulados (VANT) para la generación de Modelos de Elevación Digital (MED), y posteriormente analizarlos con softwares especializados en geotecnia que permitan determinar las superficies de falla con mayor precisión.

Además, se recomienda implementar un adecuado sistema de manejo de agua de escorrentía superficial que incluya contracunetas y estructuras de canalización de agua de escorrentía superficial, y considerar una mejora en el sistema de drenajes existente, el diseño y construcción del sistema de drenajes específico adecuado para el talud.

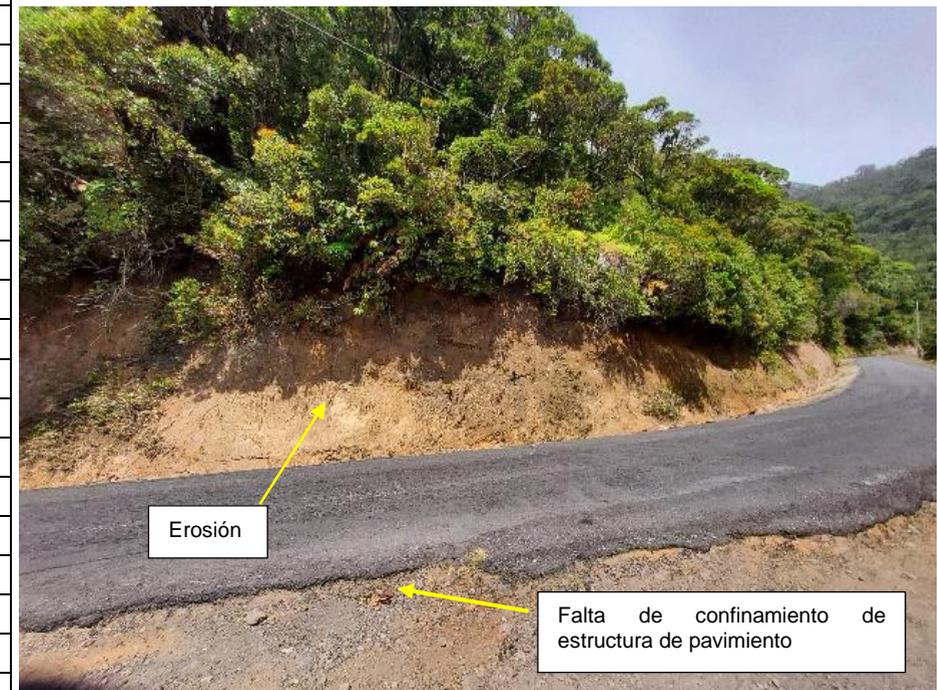
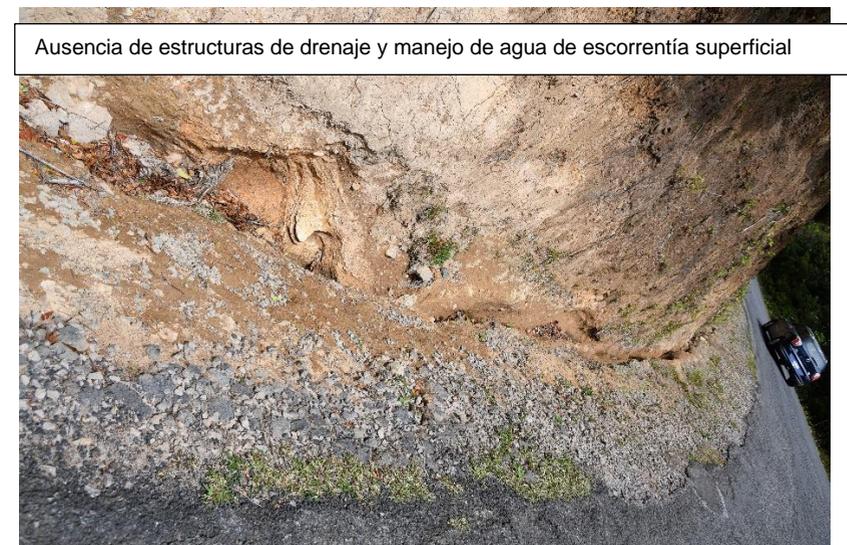
Talud ubicado en el estacionamiento 16+358

En el estacionamiento 16+358 se encuentra un talud conformado por suelo residual esencialmente cohesivo de poca altura (4,5 m), pero con una pendiente escarpada. Entre las observaciones que se destacan en la Tabla 6 está la ausencia de estructuras para el manejo de agua de escorrentía superficial, se observa erosión en la zona de la cuneta y falta de confinamiento de la estructura de pavimento. Cabe resaltar que esta condición se extiende en gran parte del trazado de la vía.

Dado que el resultado de la evaluación con la herramienta RC-545 al talud ubicado en el estacionamiento 16+358 es una clasificación baja para la afectación del talud y el nivel de incidencia a las estructuras cercanas, este sitio no requiere de análisis más profundos. Se considera apropiado mantener el talud monitoreado.

Además, se recomienda implementar un adecuado sistema de manejo de agua de escorrentía superficial que incluya contracunetas y estructuras de canalización de agua de escorrentía superficial, y considerar una mejora en el sistema de drenajes existente, el diseño y construcción del sistema de drenajes específico adecuado para el talud.

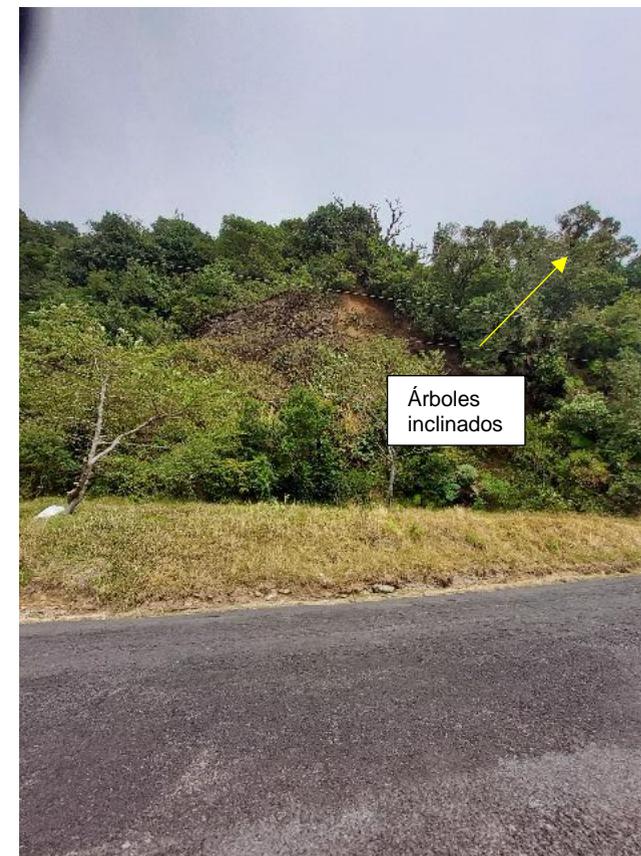
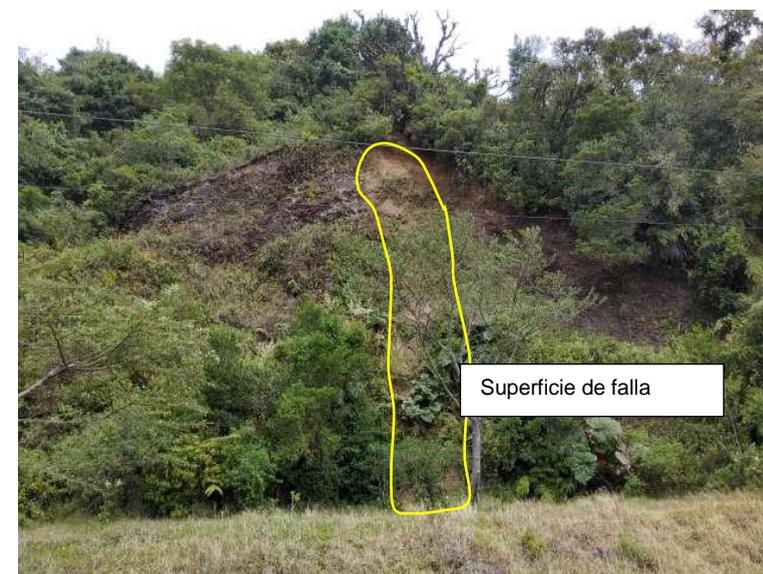
Talud ubicado en el estacionamiento 16+742

Por último, en la Tabla 7 se presenta el resultado de la evaluación del talud ubicado en el estacionamiento 16+742, el cual se conforma por material compuesto suelo-roca, primordialmente suelo. El talud alcanza una altura aproximada de 30 m con una pendiente aproximada de 70°. El talud se encuentra alejado de la carretera por lo que ante una inestabilidad la incidencia en la vía no es directa, sin embargo, se identifica una superficie de falla característica de un deslizamiento traslacional, aunado a esto no existen estructuras para manejo de agua de escorrentía superficial ni drenajes en el talud. Se identifica la formación de coronas y el crecimiento inclinado de la vegetación circundante al talud, estos hallazgos son evidencias de movimiento en los alrededores del talud.

Al aplicar la evaluación con la herramienta RC-545 al talud en el estacionamiento 16+742, se obtiene para el nivel de afectación o la incidencia sobre estructuras cercanas la clasificación media, de acuerdo con el criterio experto del PIG, dada la forma y pendiente del talud, no requiere de una evaluación específica del sitio, y las recomendaciones generales como manejo de escorrentía superficial e implementación de técnicas para el control de la erosión son suficientes para mejorar la condición del talud.
