Laboratorio Nacional de Materiales y Modelos Estructurales

Informe: EIC-Lanamme-INF-1403-2024

INFORME DE INSPECCIÓN DE TALUDES RUTA NACIONAL 335

Programa de Ingeniería Geotécnica

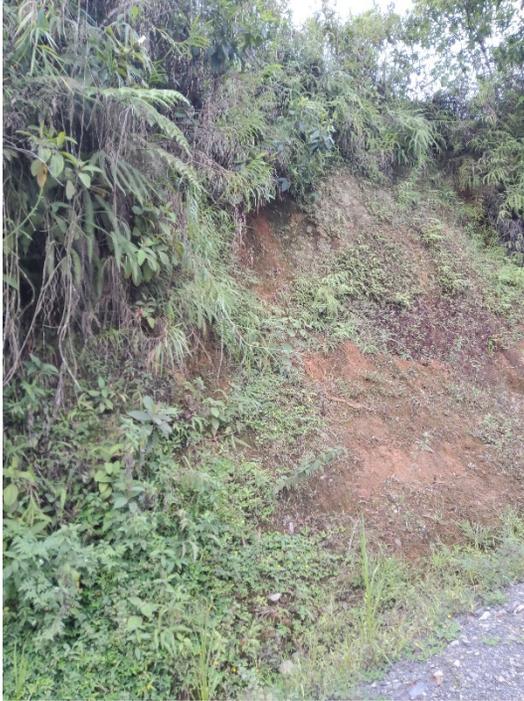
(a) evidencias de erosión en la cara del talud y ausencia de cunetas, estación 1+970

En general, no se observó la presencia de cunetas o contracunetas las cuales se consideran esenciales para asegurar la estabilidad de los taludes. De esta manera, se considera oportuno implementar un adecuado sistema de manejo de agua de escorrentía superficial que incluya contracunetas y estructuras de canalización de agua para evitar la escorrentía superficial sobre la cara de los taludes y, en el caso de existir algún sistema de drenaje, considerar mejorarlo, en tal caso, el diseño y construcción debe ser adecuado y específico al talud a intervenir. Adicionalmente, se recomienda la utilización de métodos adecuados para el manejo de erosión, a saber: vegetación, geomantas, biomantas, entre otros.

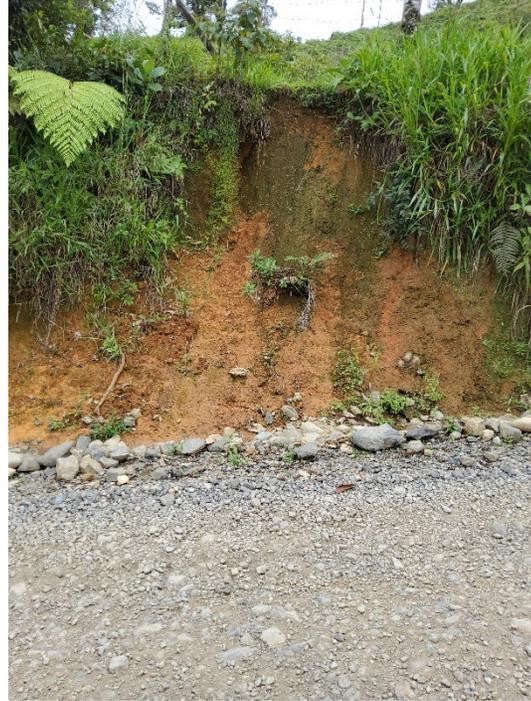
(b) evidencias de erosión en la cara del talud y ausencia de cunetas, estación 9+829

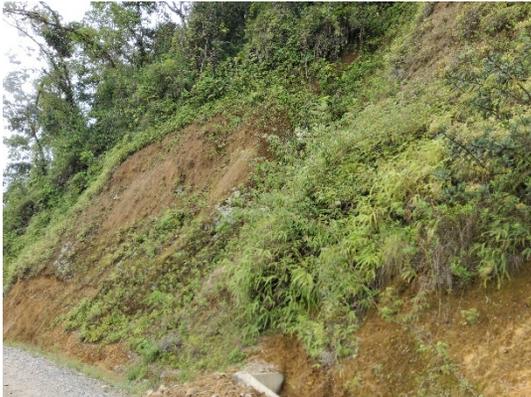
(c) evidencias de erosión en la cara del talud y ausencia de cunetas, estación 7+242

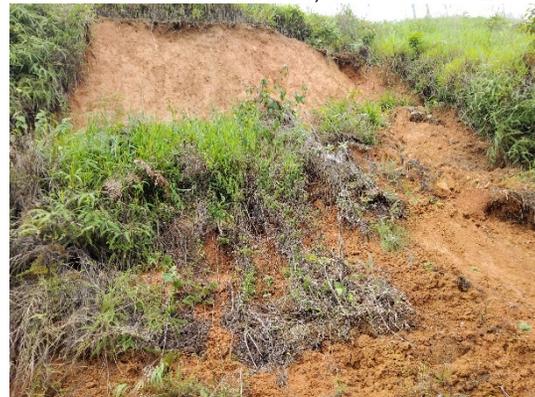
(d) evidencias de erosión en la cara del talud, material deslizado y ausencia de cunetas, estación 4+063

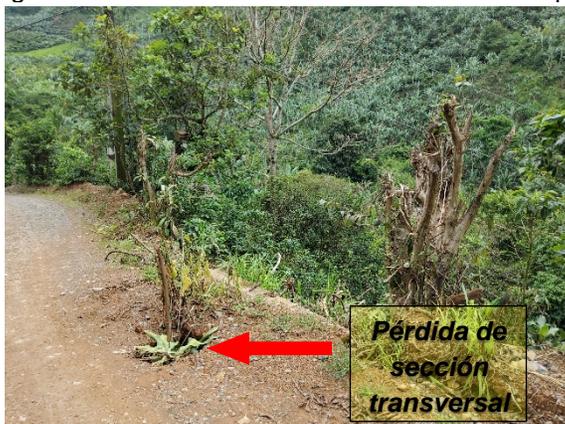
Por otro lado, fue posible observar que los taludes de relleno no tenían cunetas o algún otro mecanismo de control de la escorrentía superficial entre la superficie de ruedo y el borde del talud. Es importante mencionar que, en estos casos, esta zona corresponde a la corona del talud de relleno, por lo que la falta de control del agua superficial puede generar una reducción de la resistencia, favoreciendo la inestabilidad y deformaciones en la capa de ruedo. Lo anterior se puede ver reflejado con la presencia de pérdida de la sección transversal de la superficie de ruedo, como se observa en la Figura 3, situación que, si no es tratada en el momento oportuno, puede generar una falla y una pérdida mayor en la sección transversal o ancho del pavimento.

(a) pérdida de sección, ausencia de cunetas y evidencias de deslizamiento, estación 15+586

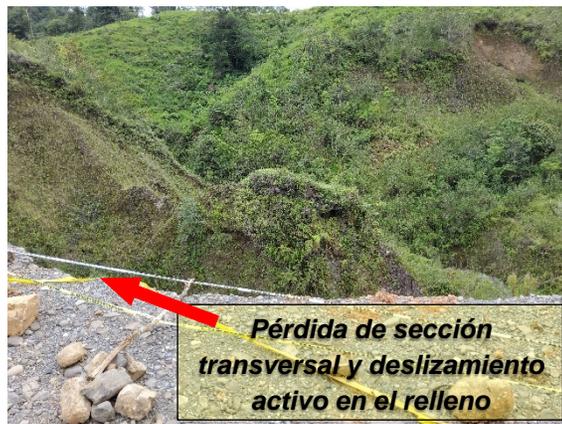
(b) pérdida de sección de la carretera y ausencia de cunetas, estación 10+255

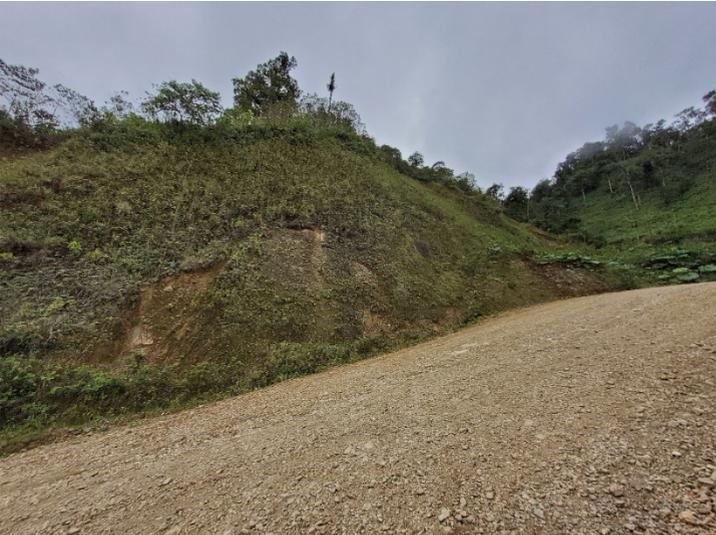
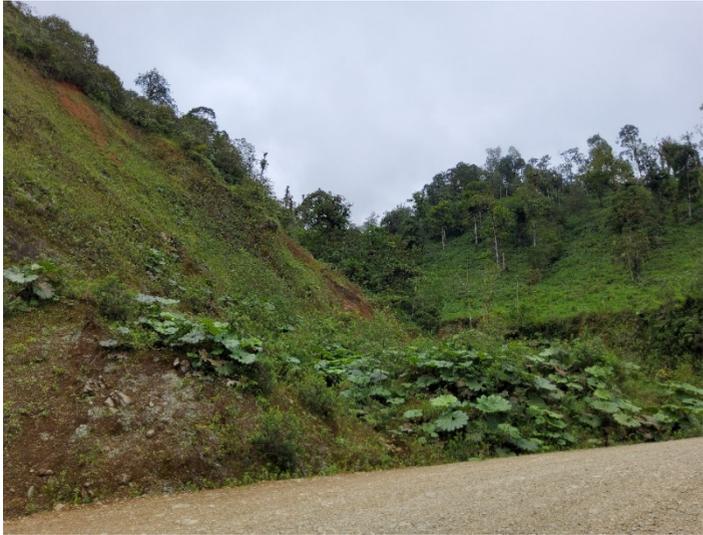
Tabla 3. Talud en el estacionamiento 9+734

Específicamente, en la Tabla 3 se pueden ver los resultados de la caracterización de la evaluación realizada para este talud. Esta se puede resumir como sigue: el material presente en este talud es un material compuesto, primordialmente de roca medianamente fracturada sin la presencia de material de relleno en sus discontinuidades. Su pendiente es de aproximadamente 70°, por lo cual se puede clasificar como escarpada. Se trata de un talud de corte de una altura aproximada de 49 m. Por lo observado en campo, el talud tiene una forma compuesta, en el cual se observó la presencia de un tipo de falla compuesta. Fue posible notar evidencias de movimiento con la presencia de árboles inclinados y la presencia de grietas en los alrededores del talud, adicionalmente no se puede descartar que el proceso de meteorización conlleve a la evolución de las fallas y eventuales deslizamientos.

Adicionalmente, no fueron observadas obras para el control de la escorrentía superficial en la cara del talud, ni la presencia de contracunetas o cunetas en la base del talud. Esta falta de control de la escorrentía combinado con los agrietamientos de la cara del talud, son condiciones desfavorables para la estabilidad del talud ya que incrementa los efectos de la erosión. Al momento de la inspección el talud se encontraba húmedo hasta la corona, sin la presencia de un flujo de agua en la cara del talud, no obstante, es probable que esta condición varíe en la época lluviosa.

En los alrededores, además de la presencia de la carretera (Ruta Nacional 335), no fueron observadas otras estructuras cercanas como puentes, redes eléctricas, viviendas, agua potable o pasos peatonales. Así pues, con base en esta caracterización, la condición del talud puede clasificarse como "baja", dado que, en el momento de la visita, el talud no posee estructuras cercanas, no se requiere de una evaluación específica del sitio, y las recomendaciones generales como manejo de escorrentía superficial e implementación de técnicas para el control de la erosión son suficientes para mejorar la condición.

Datos Generales	Profesional a cargo	Gustavo Badilla	<p>Condición actual del talud evaluado, la cual consiste en un talud de material compuesto, primordialmente roca medianamente fracturada de aproximadamente 49 m de altura</p>

Fecha	17/07/2024	
	Ruta	335	
	Latitud	9,480360	
	Longitud	-83,753933	
	Precipitación	3000 mm - 4500 mm	
Caracterización del talud	Pendiente	70°	
	Altura del talud	49 m	
	Material predominante	Roca	
	Estado de la roca	Compuesto (primordialmente roca)	
	Fracturación de la roca en la cara del talud	Medianamente fracturado	
	Condición de las discontinuidades en roca	Sin relleno	
	Espesor del relleno de discontinuidades	-	
	Vegetación	Pastos naturales	
	Uso de suelo	Camino/carretera	
Condición del talud	Falla en el talud	Compuesto	<p>Evidencias de erosión en la cara del talud. No se observa la presencia de cunetas, contracunetas u otra medida de control de escorrentía superficial</p>

Por la condición observada en campo para este talud y los otros taludes observados se recomienda implementar un adecuado sistema de manejo de agua de escorrentía superficial que incluya cunetas, contracunetas y estructuras de canalización de agua de escorrentía superficial, y considerar una mejora en el sistema de drenajes existente, o bien, llevar a cabo un diseño y construcción de sistemas de drenaje específicos y adecuados para cada uno de los taludes. Además, se recomienda utilizar métodos adecuados para el control de la erosión superficial, tales como la colocación de vegetación, geomantas, biomantas, entre otros.
