## Laboratorio Nacional de Materiales y Modelos Estructurales

Informe: EIC-Lanamme-INF-0680-2024

### INFORME DE INSPECCIÓN DE TALUDES RUTA NACIONAL N.º 417

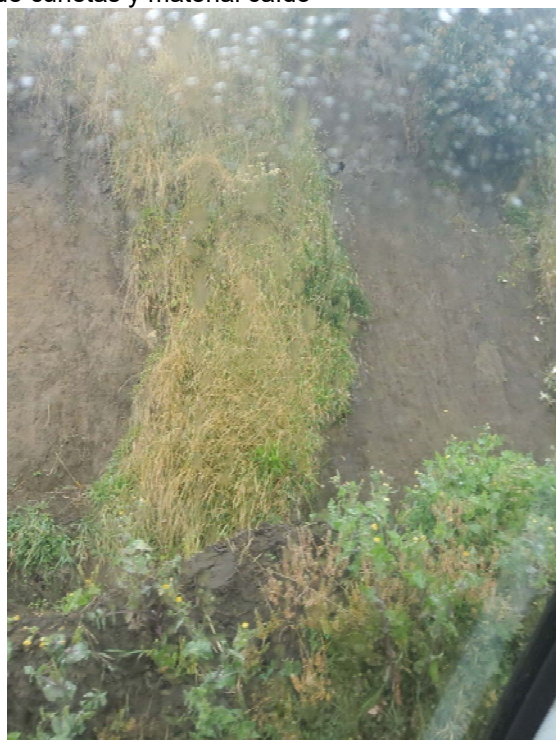
En términos generales los taludes inspeccionados corresponden a taludes de corte con alturas menores a 10 metros. De lo observado en campo, los taludes muestran evidencias de movimiento de material, lo cual se ve reflejado por la presencia de coronas, inclinación de árboles cercanos al talud y material caído o deslizado. Adicionalmente se observaron evidencias de erosión en la superficie de la cara de los taludes, en algunos de estos taludes se observó la formación de cárcavas que pueden ser asociadas con la falta de estructuras para el control y manejo de la escorrentía superficial, tampoco fue observada la presencia de cunetas en la base de los taludes (ver Figura 2).

a) evidencias de erosión en la cara del talud, estación 1+412

De esta manera, se considera oportuno implementar un adecuado sistema de manejo de agua de escorrentía superficial que incluya cunetas, contracunetas y estructuras de canalización de agua para evitar la escorrentía superficial sobre la cara de los taludes y considerar una mejora en el sistema de drenajes existente, cuyo diseño y construcción debe ser adecuado y específico al talud a intervenir. Adicionalmente, se recomienda la colocación de métodos adecuados para el manejo de erosión, a saber: vegetación, geomantas, biomantas, entre otros.

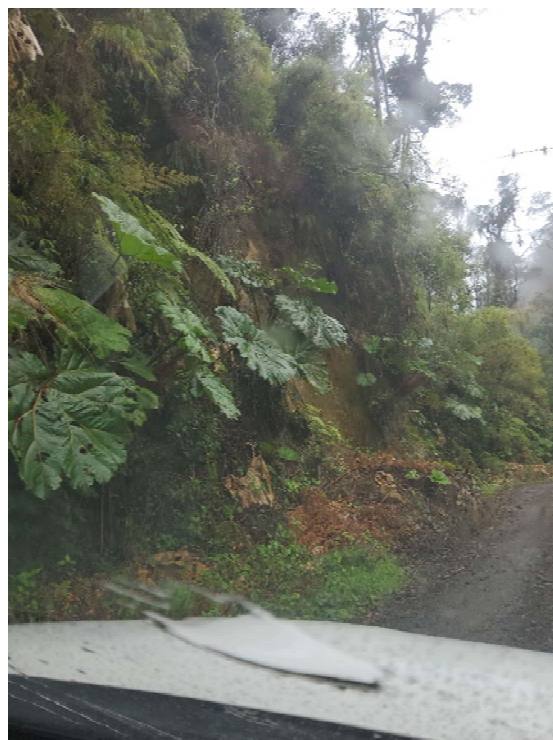
b) falta de cunetas y material caído, estación 12+098
