Informe: EIC-Lanamme-INF-0681-2024

### INFORME DE INSPECCIÓN DE TALUDES RUTA NACIONAL N.º 224

San José, Costa Rica  
Mayo, 2024

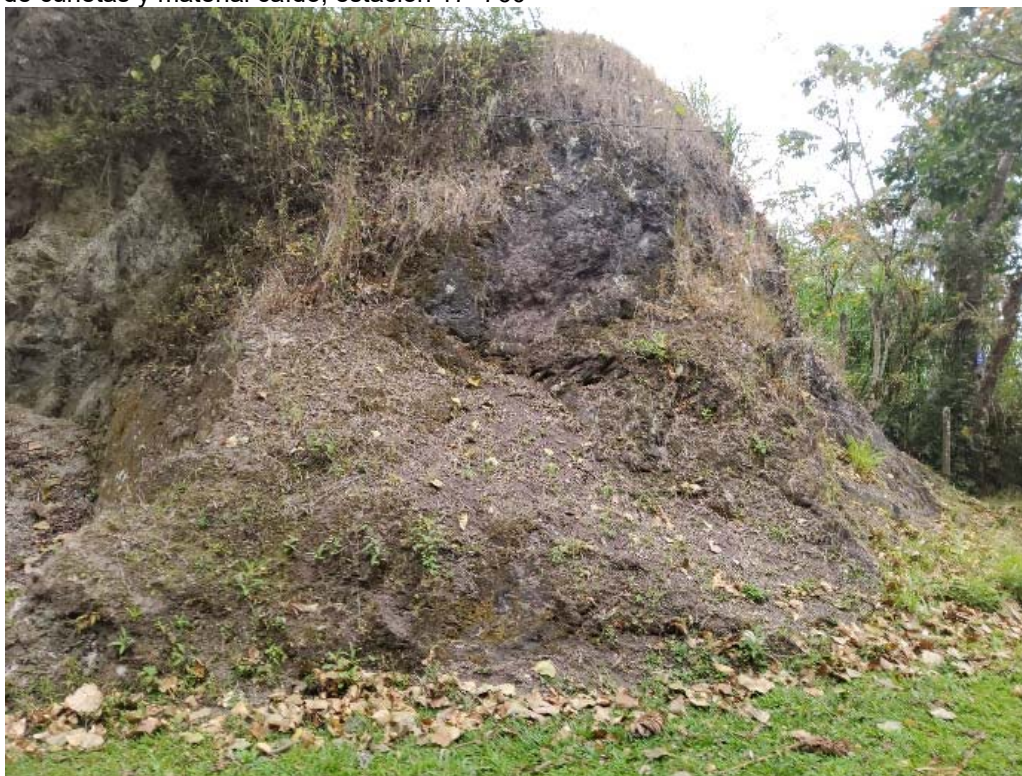
En términos generales los taludes inspeccionados corresponden a taludes de corte con alturas menores a 15 metros, en su mayoría con alturas entre los 5 m a 10 m. De lo observado en campo, los taludes muestran evidencias de movimiento de material, lo cual se ve reflejado por la presencia de coronas, inclinación de árboles cercanos al talud y material caído o deslizado. Adicionalmente se observaron evidencias de erosión en la superficie de la cara de los taludes, en algunos de estos taludes se observó la formación de cárcavas que pueden ser asociadas con la falta de estructuras para el control y manejo de la escorrentía superficial. En algunos de los taludes se observó la presencia de cunetas en la base de los taludes, no obstante, esta medida es insuficiente para asegurar la estabilidad de los taludes (ver Figura 2).

Figura 2. Condición observada en uno de los taludes inspeccionados: erosión en la cara del talud, falta de cunetas y material caído, estación 17+760

De esta manera, se considera oportuno implementar un adecuado sistema de manejo de agua de escorrentía superficial que incluya contracunetas y estructuras de canalización de agua para evitar la escorrentía superficial sobre la cara de los taludes y considerar una mejora en el sistema de drenajes existente, cuyo diseño y construcción debe ser adecuado y específico al talud a intervenir. Adicionalmente, se recomienda la colocación de métodos adecuados para el manejo de erosión, a saber: vegetación, geomantas, biomantas, entre otros.
