Informe: EIC-Lanamme-INF-0683-2024

### INFORME DE INSPECCIÓN DE TALUDES RUTA NACIONAL N° 206

Programa de Ingeniería Geotécnica

San José, Costa Rica  
Mayo, 2024

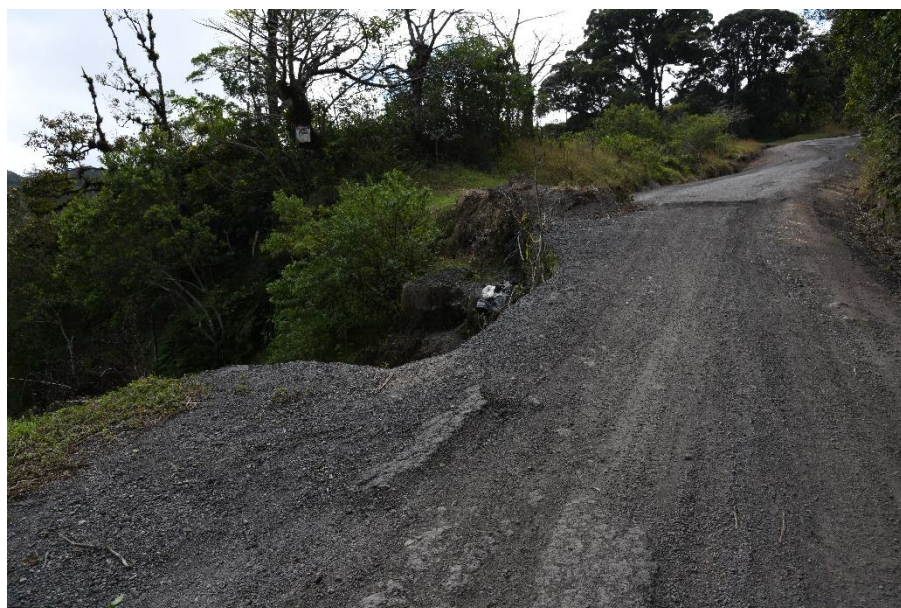
### Figura 2

En la Figura 2 y Figura 3 se señala la evidencia de inestabilidad identificada en dos estacionamientos diferentes a lo largo de la ruta nacional 206, los cuales corresponden a un deslizamiento en la corona del talud ubicado en la margen inferior de la vía, ocasionando estrechamiento de esta, Como se observa en las fotografías, no es posible identificar estructuras para el manejo de agua.

*Deslizamiento en la corona del talud de la margen inferior de la vía, estacionamiento 5+689*

Dada la ubicación de los taludes de los estacionamientos 5+689 y 9+160, no fue posible acceder a ellos para realizar la evaluación con la herramienta RC-545 “Herramienta del LanammeUCR para la inspección de taludes”, por lo que se considera apropiado realizar análisis especializados de estabilidad, considerando la pendiente actual en condiciones de saturación y sismo. Para esto es recomendable realizar un levantamiento topográfico del talud para realizar el análisis en softwares especializados aplicando la geometría representativa del sitio. Una posibilidad para contar con la topografía del sitio es realizar un levantamiento con Vehículos Aéreos No Tripulados (VANT) para la generación de Modelos de Elevación Digital (MED), y posteriormente realizar análisis con softwares especializados en geotecnia que permitan determinar las superficies de falla con mayor precisión.

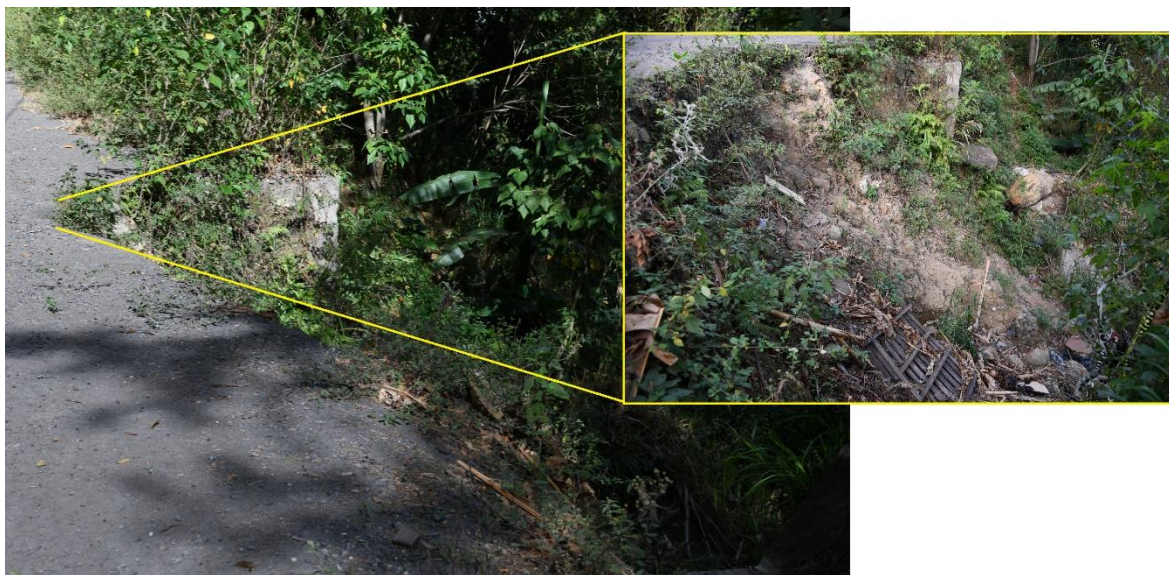
### Figura 3

*Deslizamiento en la corona del talud de la margen inferior de la vía, estacionamiento 9+160*

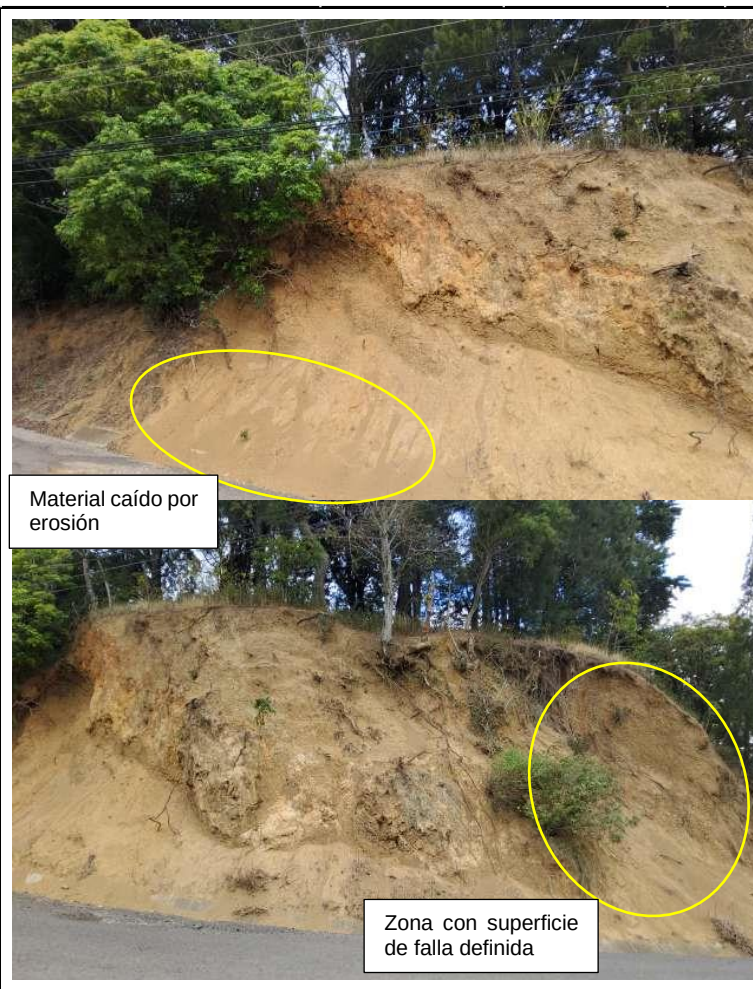
Para el talud del estacionamiento 5+077 la evaluación con la herramienta RC-545 desplegó una clasificación media, entre las características generales cabe resaltar que se conforma de suelo residual en condición medianamente agrietado y que carece de sistemas para el manejo de la escorrentía superficial, lo que conlleva a afectaciones en la cara del talud como erosión.

En la Tabla 4 se presenta el resultado de la evaluación de un talud en la estación 5+077, de media altura, 9 m, que presenta evidencia de inestabilidad y aunado a esto, presenta deficiencia en el sistema de manejo de agua de escorrentía superficial, lo que ha generado importante afectación en la cara del talud y se identifican formación de cárcavas y erosión.

Únicamente fue posible identificar la estructura de cuneta al pie del talud. Se considera recomendable implementar un adecuado sistema de manejo de agua de escorrentía superficial que incluya contracunetas y estructuras de canalización de agua de escorrentía superficial adicional a la cuneta al pie del talud. Así como considerar el diseño y construcción del sistema de drenajes específico para el talud y sistemas para el control de la erosión.

Adicionalmente, se considera apropiado realizar análisis especializados de estabilidad, considerando la pendiente actual en condiciones de saturación y sismo. Para esto es recomendable realizar un levantamiento topográfico del talud para realizar el análisis en softwares especializados aplicando la geometría representativa del sitio. Una posibilidad para contar con la topografía del sitio es realizar un levantamiento con Vehículos Aéreos No Tripulados (VANT) para la generación de Modelos de Elevación Digital (MED), y posteriormente realizar análisis con softwares especializados en geotecnia que permitan determinar las superficies de falla con mayor precisión.

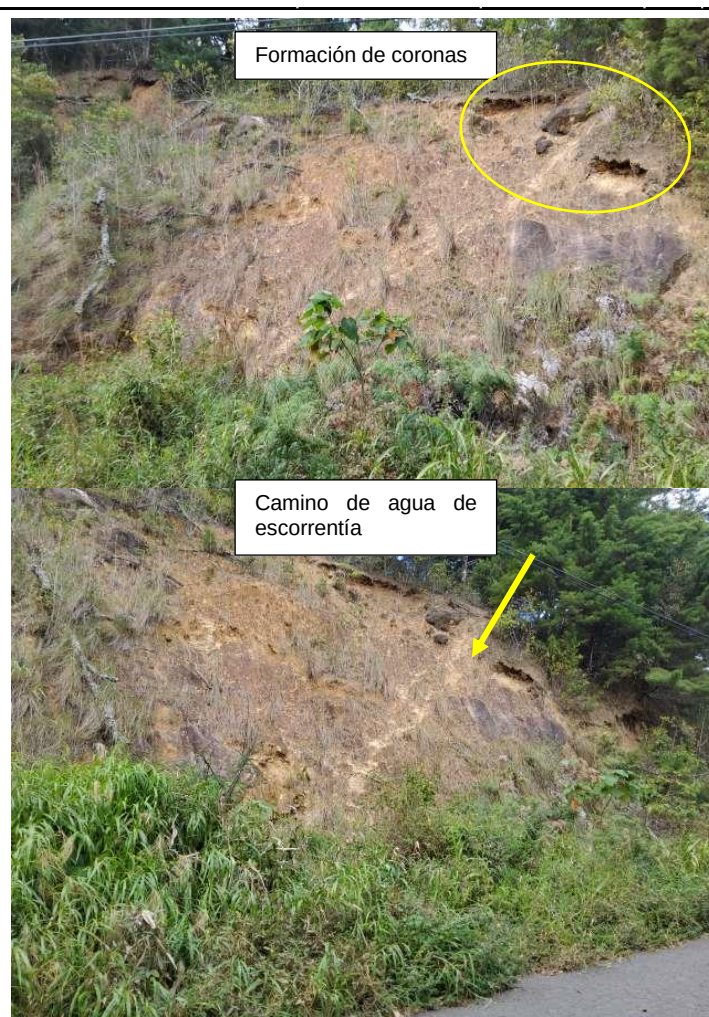
En la Tabla 5 se presenta el resultado de la evaluación de un talud alto (mayor o igual que 20 m) en el estacionamiento 5+698, conformado por material compuesto primordialmente suelo, que presenta evidencia de inestabilidad y aunado a esto, presenta deficiencia en el sistema de manejo de agua de escorrentía superficial, ocasionando afectaciones en la cara del talud como formación de cárcavas.

Dado que en el momento de la visita el talud presenta el nivel de afectación o la incidencia sobre estructuras cercanas baja, no requiere de una evaluación específica del sitio, y las recomendaciones generales como manejo de escorrentía superficial e implementación de técnicas para el control de la erosión son suficientes para mejorar la condición del talud.

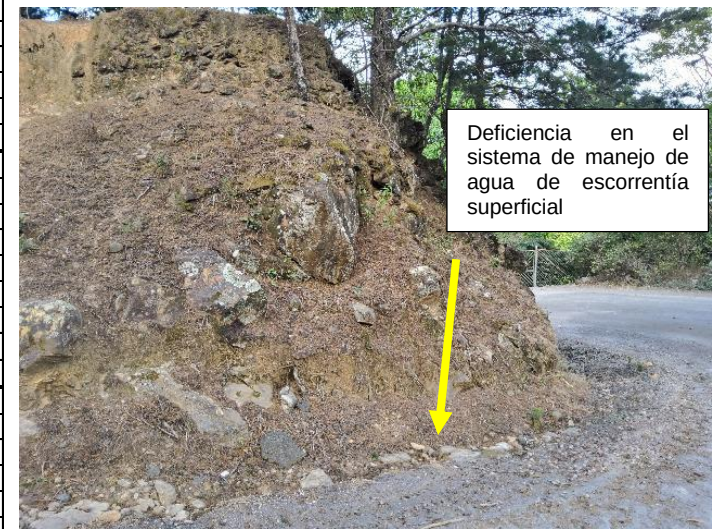
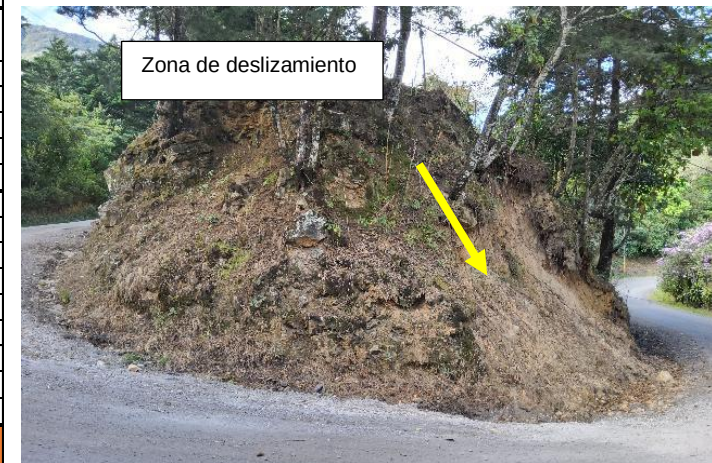
En la tabla 6, se identifica un talud de baja altura en el estacionamiento 6+421, confirmado principalmente por roca, pero que presenta una matriz de suelo en menor proporción. Muestra indicios de evidencia de inestabilidad, su forma es compuesta producto de pérdidas de material por pequeños deslizamientos del tipo traslacional y caída de material, sin embargo, no hay evidencia de material caído en la zona.

Al igual que como se mencionó anteriormente, presenta deficiencia en el sistema de manejo de aguas de escorrentía superficial, lo que ocasiona afectaciones en la cara del talud como erosión. La superficie afectada se encuentra en la margen de la carretera en pendiente y abarca la zona de curva y se extiende aproximadamente 10 m en ambos sentidos a partir del vértice de la curva.

Se considera apropiado realizar análisis especializados de estabilidad, considerando la pendiente actual en condiciones de saturación y sismo. Para esto es recomendable realizar un levantamiento topográfico del talud para realizar el análisis en softwares especializados aplicando la geometría representativa del sitio. Una posibilidad para contar con la topografía del sitio es realizar el levantamiento con Vehículos Aéreos No Tripulados (VANT) para la generación de Modelos de Elevación Digital (MED), y posteriormente realizar análisis con softwares especializados en geotecnia que permitan determinar las superficies de falla con mayor precisión.

Además, se recomienda implementar un adecuado sistema de manejo de agua de escorrentía superficial que incluya contracunetas y estructuras de canalización de agua de escorrentía superficial, y considerar una mejora en el sistema de drenajes existente, el diseño y construcción del sistema de drenajes específico adecuado para el talud.

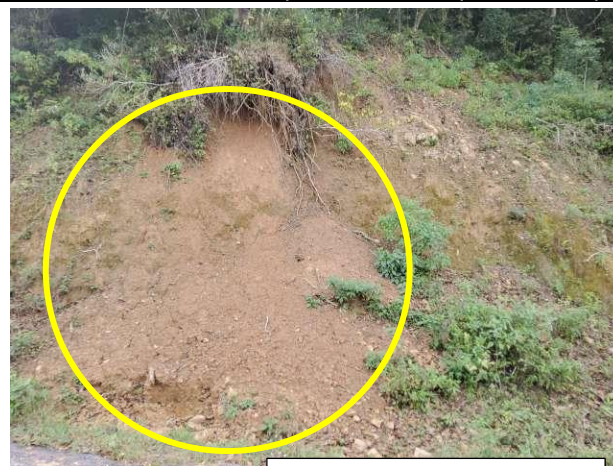
Zona de deslizamiento

Este talud está conformado por material cohesivo y friccionante que presenta evidencia de inestabilidad y aunado a esto, presenta deficiencia en el sistema de manejo de agua de escorrentía superficial. Se observa en el talud una zona que presenta evidencias asociadas a deslizamiento de una pequeña porción de material, con un patrón del tipo traslacional.

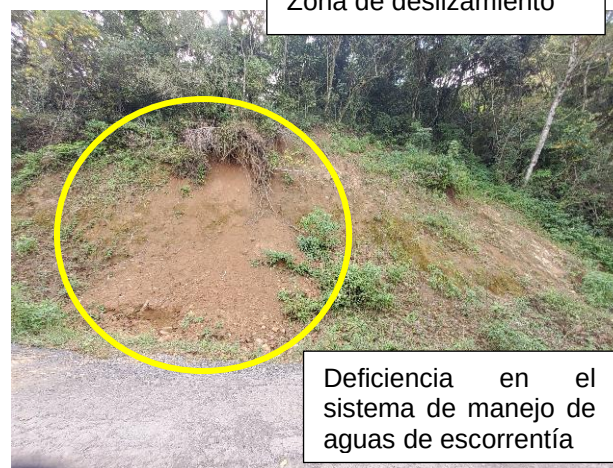
Deficiencia en el sistema de manejo de aguas de escorrentía

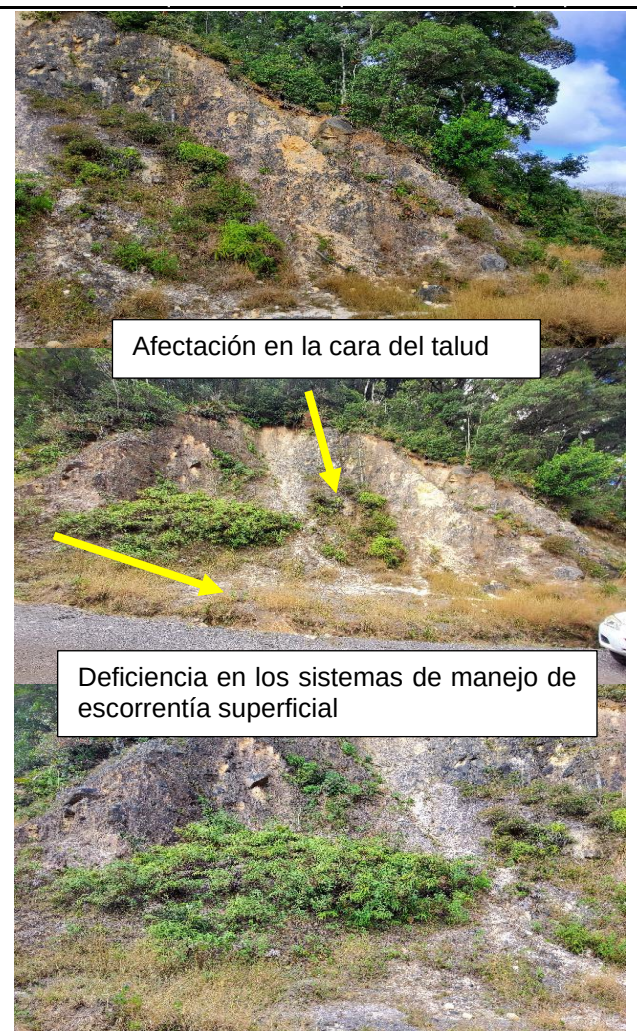
Finalmente, en el estacionamiento 8+819, se ubica un talud de 25 m roca fracturada, el cual se encuentra a una distancia mayor a 15 m de las estructuras que pueden verse afectadas ante una posible inestabilidad de bloques que conforman el talud. Al aplicar la evaluación con la herramienta RC-545 se clasifica el talud con una posible afectación baja.

En la Tabla 8 se presenta el resultado de la evaluación de un talud alto en el estacionamiento 8+819 y con pendiente escarpada, conformado por material rocoso altamente fracturado, que presenta evidencia de inestabilidad y aunado a esto, presenta deficiencia en el sistema de manejo de agua de escorrentía superficial, lo que ha ocasionado formación de cárcavas en la cara del talud y afectación por erosión.
