## Laboratorio Nacional de Materiales y Modelos Estructurales

Informe: EIC-Lanamme-INF-0684-2024

### INFORME DE INSPECCIÓN DE TALUDES RUTA NACIONAL N.º 304

San José, Costa Rica  
Mayo, 2024

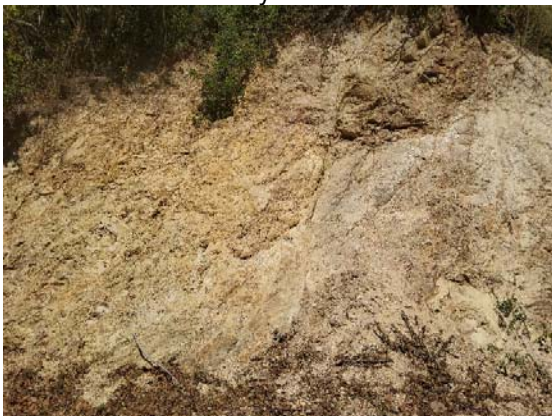
En términos generales los taludes inspeccionados corresponden a taludes de corte con alturas menores a 20 metros, en su mayoría con alturas entre los 5 m a 10 m. De lo observado en campo, los taludes muestran evidencias de movimiento de material, lo cual se ve reflejado por la presencia de coronas, inclinación de árboles cercanos al talud y material caído o deslizado. Adicionalmente se observaron evidencias de erosión en la superficie de la cara de los taludes y, en algunos de estos taludes se observó la formación de cárcavas que pueden ser asociadas con la falta de estructuras para el control y manejo de la escorrentía superficial (ver Figura 2).

Figura 2. Condición de taludes inspeccionados: a) evidencias de erosión en la cara del talud, b) formación de cárcavas y material caído

(a) evidencias de erosión en la cara del talud, estación 7+602

En algunos de los taludes se observó la presencia de cunetas en la base de los taludes, no obstante, esta medida es insuficiente para asegurar la estabilidad de los taludes. De esta manera, se considera oportuno implementar un adecuado sistema de manejo de agua de escorrentía superficial que incluya contracunetas y estructuras de canalización de agua para evitar la escorrentía superficial sobre la cara de los taludes y considerar una mejora en el sistema de drenajes existente, cuyo diseño y construcción debe ser adecuado y específico al talud a intervenir. Adicionalmente, se recomienda la colocación de métodos adecuados para el manejo de erosión, a saber: vegetación, geomantas, biomantas, entre otros.

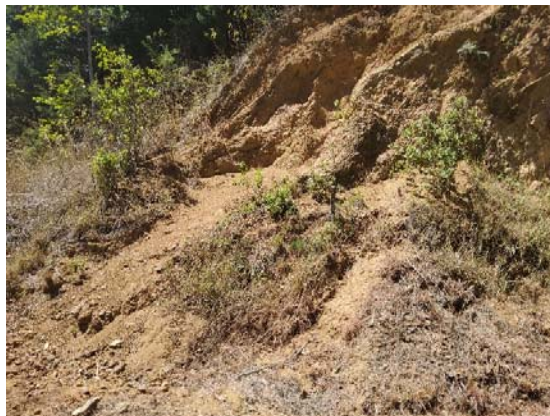
(b) formación de cárcavas y material caído, estación 8+362

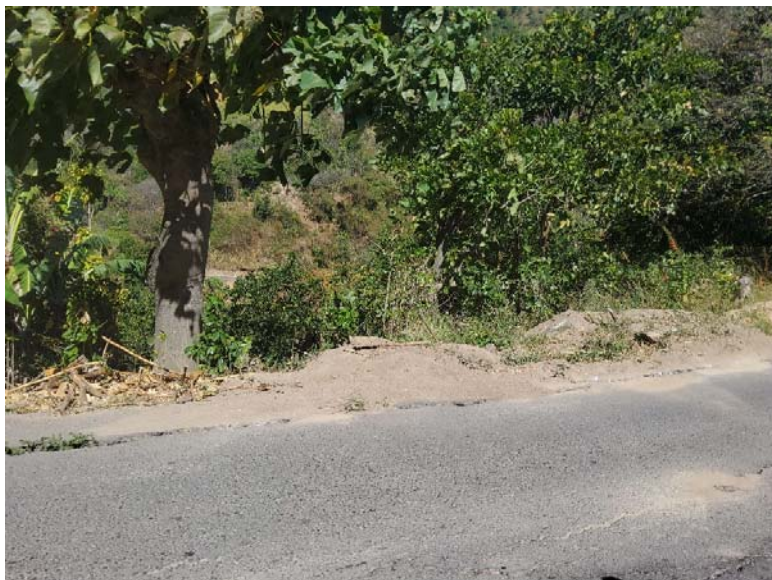
Por otro lado, fue posible observar que algunos de los taludes de relleno, no tienen cunetas u algún otro mecanismo de control de la escorrentía superficial entre la superficie de ruedo y el borde del talud. Es importante mencionar que, en estos casos, esta zona correspondería a la corona del talud de relleno, por lo que la falta de control del agua superficial puede generar una reducción de la resistencia, favoreciendo una inestabilidad y deformaciones en la capa de ruedo. Lo anterior se puede ver reflejado como la presencia de grietas en el pavimento, tal y como se observa en la

Figura 3. Condición de taludes de relleno inspeccionados sin la presencia de cunetas y con agrietamientos en la calzada de ruedo, estación 11+276

, situación que, si no es tratada en el momento oportuno, puede generar una falla y una pérdida en la sección transversal o ancho del pavimento.

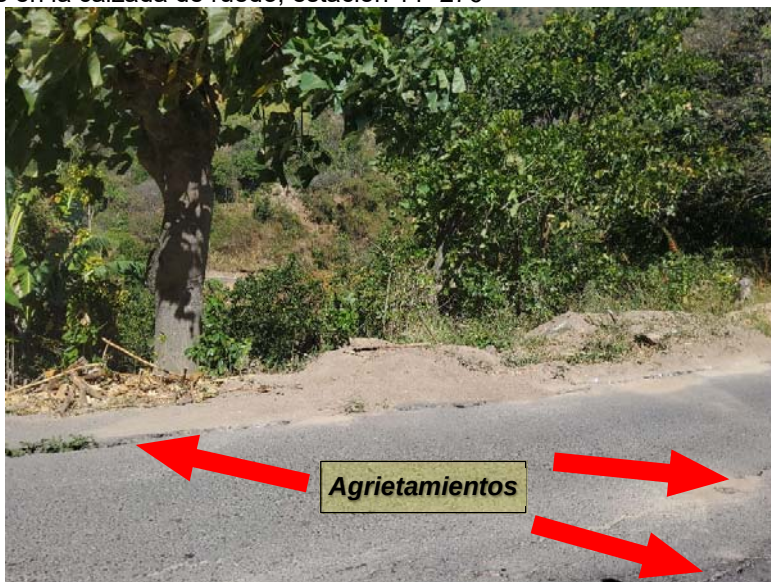
Figura 3. Condición de taludes de relleno inspeccionados sin la presencia de cunetas y con agrietamientos en la calzada de ruedo, estación 11+276
