## Laboratorio Nacional de Materiales y Modelos Estructurales

Informe: EIC-Lanamme-INF-0687-2024

### INFORME DE INSPECCIÓN DE TALUDES RUTA NACIONAL N.º 406

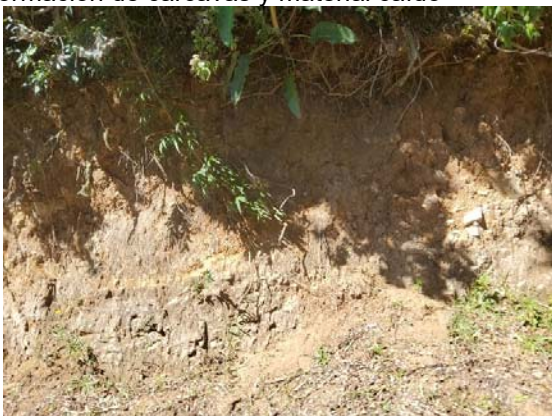
Figura 2. Condición de taludes inspeccionados: a) evidencias de erosión en la cara del talud, b) formación de cárcavas y material caído

(a) evidencias de erosión en la cara del talud, estación 0+691

En algunos de los taludes se observó la presencia de cunetas en la base de los taludes, no obstante, esta medida es insuficiente para asegurar la estabilidad de los taludes. De esta manera, se considera oportuno implementar un adecuado sistema de manejo de agua de escorrentía superficial que incluya contracunetas y estructuras de canalización de agua para evitar la escorrentía superficial sobre la cara de los taludes y considerar una mejora en el sistema de drenajes existente, cuyo diseño y construcción debe ser adecuado y específico al talud a intervenir. Adicionalmente, se recomienda la colocación de métodos adecuados para el manejo de erosión, a saber: vegetación, geomantas, biomantas, entre otros (ver Figura 2)

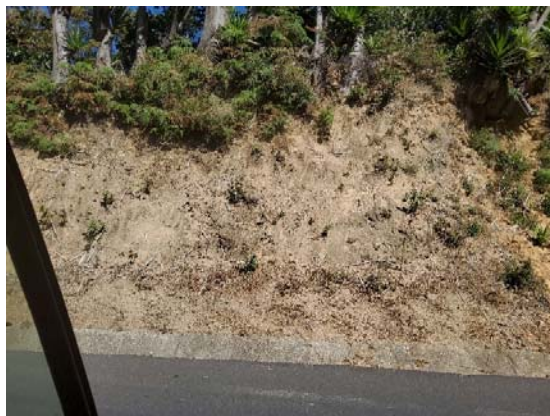
(b) erosión en la cara del talud y presencia de cunetas en la base del talud, estación 5+979

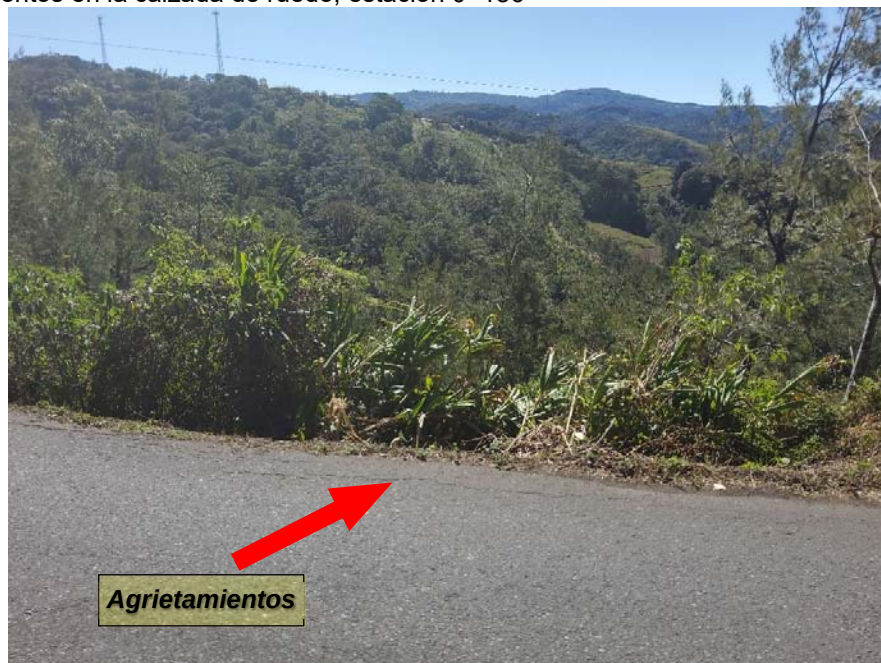
Por otro lado, fue posible observar que algunos de los taludes de relleno, no tienen cunetas o algún otro mecanismo de control de la escorrentía superficial entre la superficie de ruedo y el borde del talud. Es importante mencionar que, en estos casos, esta zona correspondería a la corona del talud de relleno, por lo que la falta de control del agua superficial puede generar una reducción de la resistencia, favoreciendo una inestabilidad y deformaciones en la capa de ruedo. Lo anterior se puede ver reflejado con la presencia de grietas en el pavimento, tal y como se observa en la Figura 3, situación que, si no es tratada en el momento oportuno, puede generar una falla y una pérdida en la sección transversal o ancho del pavimento.

Figura 3. Condición de taludes de relleno inspeccionados sin la presencia de cunetas y con agrietamientos en la calzada de ruedo, estación 0+186
