# Laboratorio Nacional de Materiales y Modelos Estructurales

Informe: EIC-Lanamme-INF-0692-2024

## INFORME DE INSPECCIÓN DE TALUDES RUTA NACIONAL N° 228

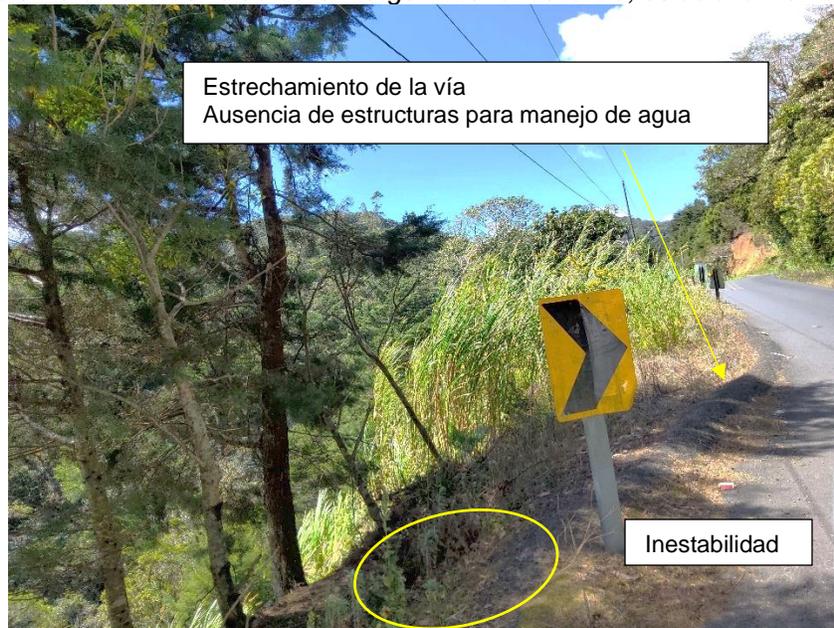
### Figura 2

En la Figura 2, Figura 3, Figura 4, Figura 5 y Figura 6, se señalan evidencias de inestabilidad identificadas en los respectivos estacionamientos a lo largo de la ruta nacional 228, los cuales corresponden a un deslizamiento en la corona del talud ubicado en la margen inferior de la vía, ocasionando estrechamiento de esta. Como se observa en las fotografías, existe en todos los casos deficiencia en el sistema para el manejo de agua de escorrentía superficial.

*Deslizamiento en la corona del talud de la margen inferior de la vía, estacionamiento 13+471*

Dada la ubicación de los taludes de los estacionamientos 13+471, 18+410, 18+599 y 23+450, no fue posible acceder a ellos para realizar la evaluación con la herramienta RC-545 “herramienta del LanammeUCR para la inspección de taludes”, por lo que se considera apropiado realizar análisis especializados de estabilidad, considerando la pendiente actual en condiciones críticas (saturación y sismo). Para esto es recomendable realizar un levantamiento topográfico del talud para efectuar el análisis utilizando softwares especializados aplicando la geometría representativa del sitio. Una posibilidad para contar con la topografía del sitio es realizar un levantamiento con Vehículos Aéreos

No Tripulados (VANT) para la generación de Modelos de Elevación Digital (MED), y posteriormente realizar análisis con softwares especializados en geotecnia que permitan determinar las superficies de falla con mayor precisión.

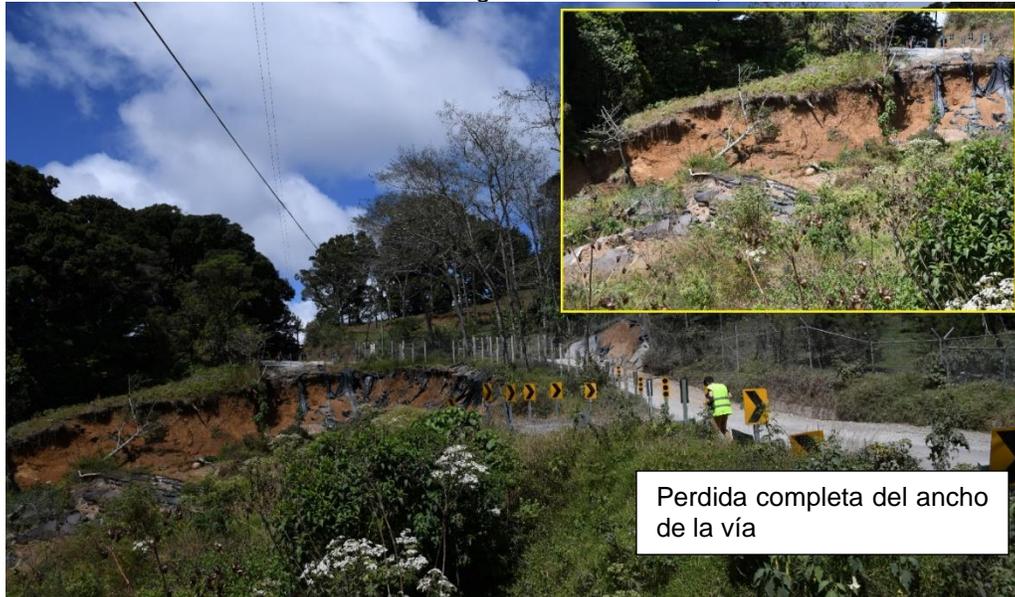
**Figura 3**

*Deslizamiento en la corona del talud de la margen inferior de la vía, estacionamiento 16+830*

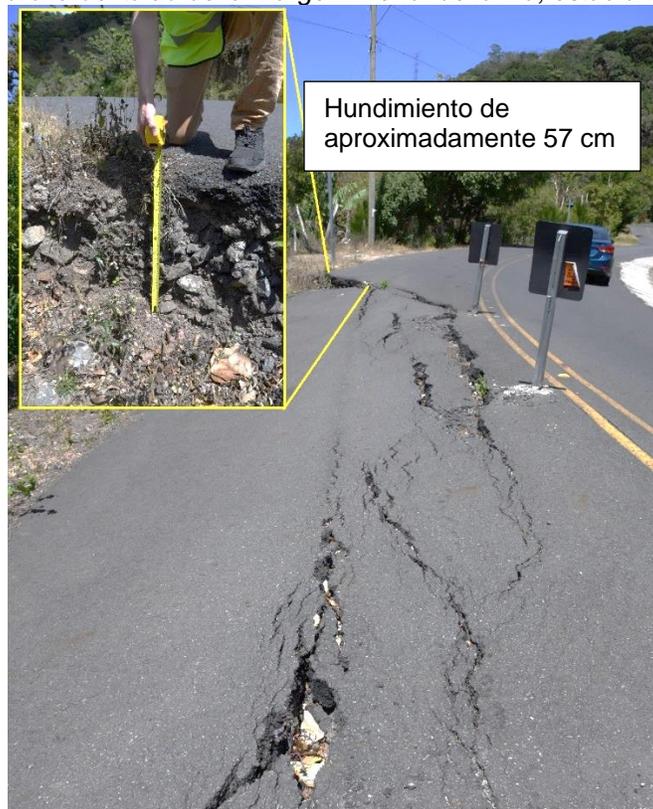
**Figura 4**

*Deslizamiento en la corona del talud de la margen inferior de la vía, estacionamiento 18+410*

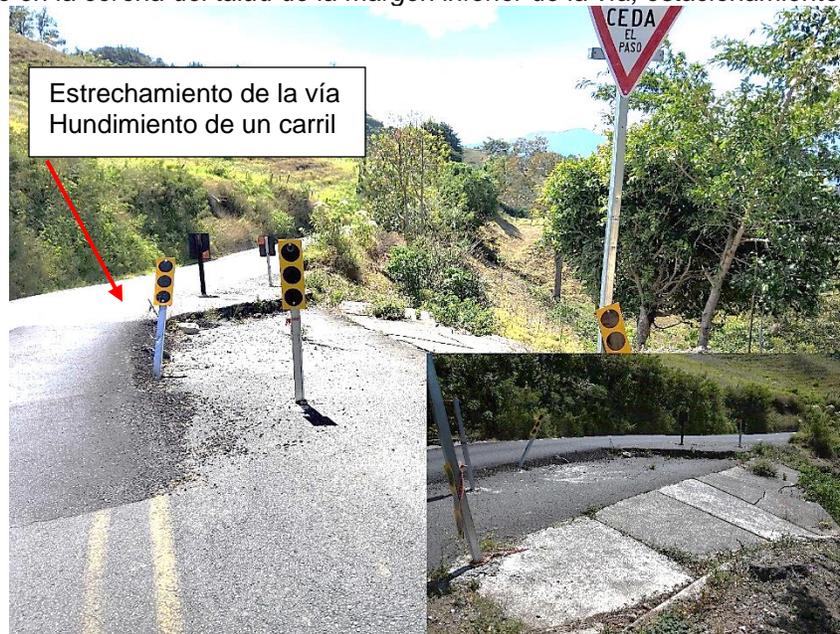
**Figura 5**

*Deslizamiento en la corona del talud de la margen inferior de la vía, estacionamiento 18+599*

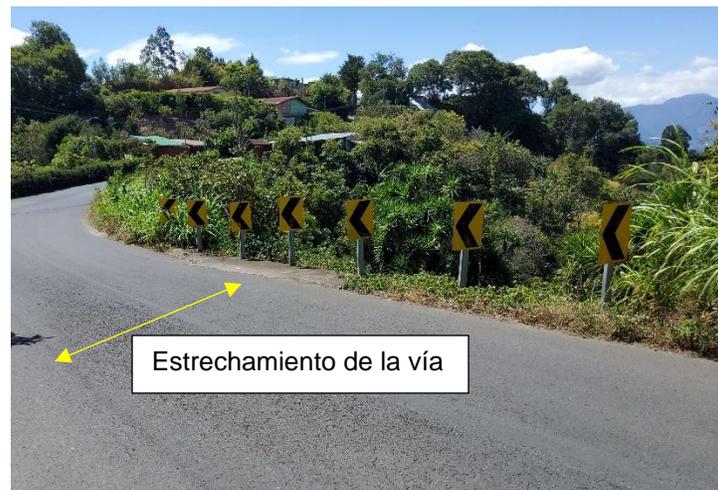
**Figura 6**

*Deslizamiento en la corona del talud de la margen inferior de la vía, estacionamiento 23+450*

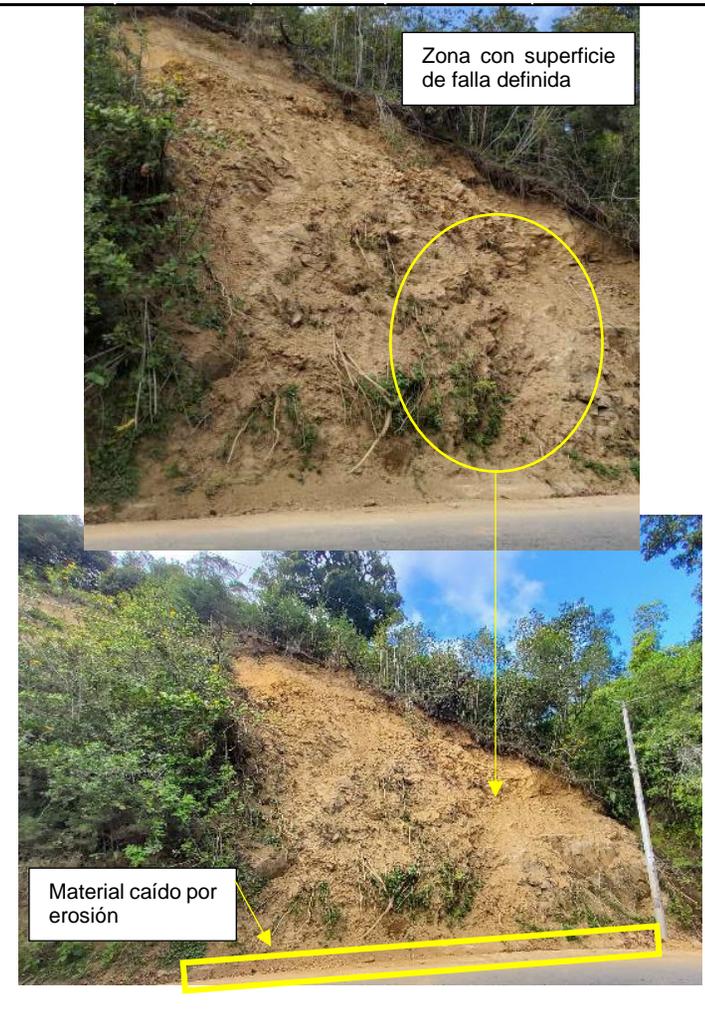
En la Tabla 4 se presenta el resultado de la evaluación de un talud en la estación 14+747, de media altura, 15 m, que presenta evidencia de inestabilidad. Se encuentra un talud conformado por compuesto suelo y roca, pero primordialmente roca. Fue posible observar que la matriz rocosa se encuentra altamente fracturada, con bloques pequeños expuestos en la cara del talud. Aunado a esto, se evidencia deficiencia en las estructuras para el manejo de agua de escorrentía superficial, lo que genera en la capa de suelo que conforma el talud afectaciones como la erosión que pueden ocasionar inestabilidad del talud.

Únicamente fue posible identificar la estructura de cuneta al pie del talud, la cual además se encuentra parcialmente obstruida por el volumen de material caído que se encontraba en el sitio en el momento de la evaluación. Se considera recomendable implementar un adecuado sistema de manejo de agua de escorrentía superficial que incluya contracunetas y estructuras de canalización de agua de escorrentía superficial adicional a la cuneta al pie del talud. Así como considerar el diseño y construcción del sistema de drenajes específico para el talud y sistemas para el control de la erosión.

Adicionalmente, se considera apropiado realizar análisis especializados de estabilidad, considerando la pendiente actual en condiciones de saturación y sismo. Para esto es recomendable realizar un levantamiento topográfico del talud para realizar el análisis en softwares especializados aplicando la geometría representativa del sitio. Una posibilidad para contar con la topografía del sitio es realizar un levantamiento con Vehículos Aéreos No Tripulados (VANT) para la generación de Modelos de Elevación Digital (MED), y posteriormente realizar análisis con softwares especializados en geotecnia que permitan determinar las superficies de falla con mayor precisión.

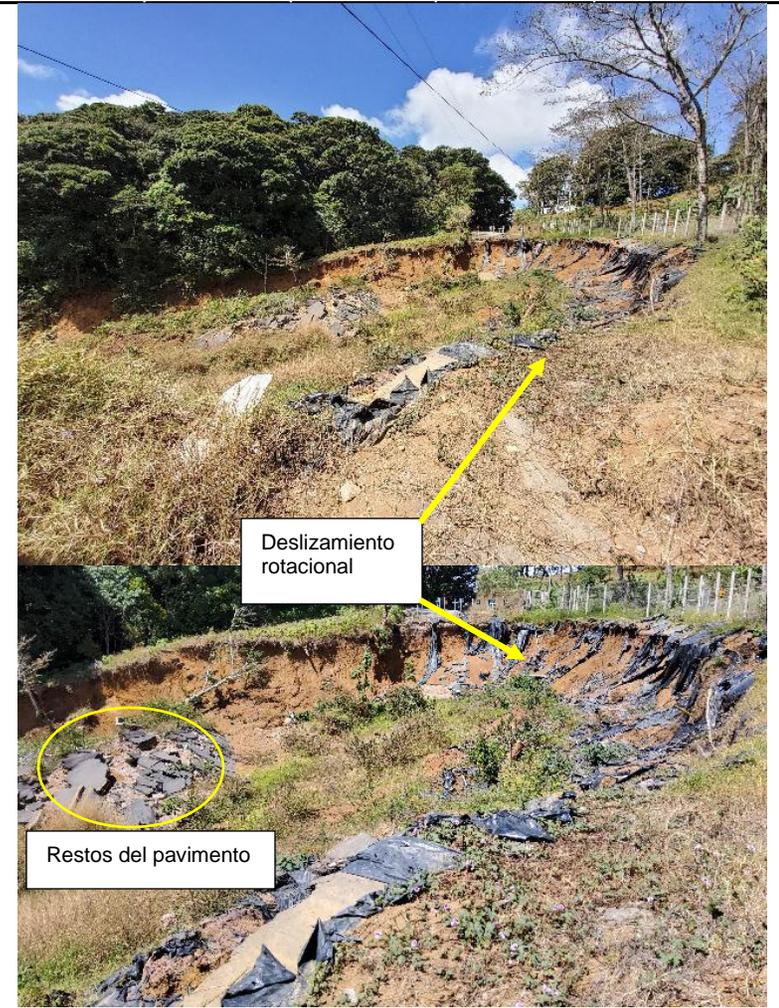
En la Tabla 5 se presenta el resultado de la evaluación de un talud de media altura, aproximadamente 15 m, ubicado en el estacionamiento 16+830, conformado por suelo residual, que presenta evidencia de inestabilidad y aunado a esto, presenta una superficie de falla definida. El deslizamiento ocasionó la pérdida de prácticamente toda la vía, además se observa en el sitio deficiencia en cuanto al sistema de manejo de agua de escorrentía superficial, ocasionando afectaciones en el talud que afectan negativamente su estabilidad.

Se considera recomendable implementar un adecuado sistema de manejo de agua de escorrentía superficial que incluya contracunetas y estructuras de canalización de agua de escorrentía superficial adicional a la cuneta al pie del talud. Así como considerar el diseño y construcción del sistema de drenajes específico para el talud y sistemas para el control de la erosión.

Adicionalmente, se considera apropiado realizar análisis especializados de estabilidad, examinando la pendiente actual en condiciones de saturación y sismo. Para esto es recomendable realizar un levantamiento topográfico del talud para efectuar el análisis en softwares especializados aplicando la geometría representativa del sitio. Una posibilidad para contar con la topografía del sitio es realizar un levantamiento con Vehículos Aéreos No Tripulados (VANT) para la generación de Modelos de Elevación Digital (MED), y posteriormente analizarlos con softwares especializados en geotecnia que permitan determinar las superficies de falla con mayor precisión.

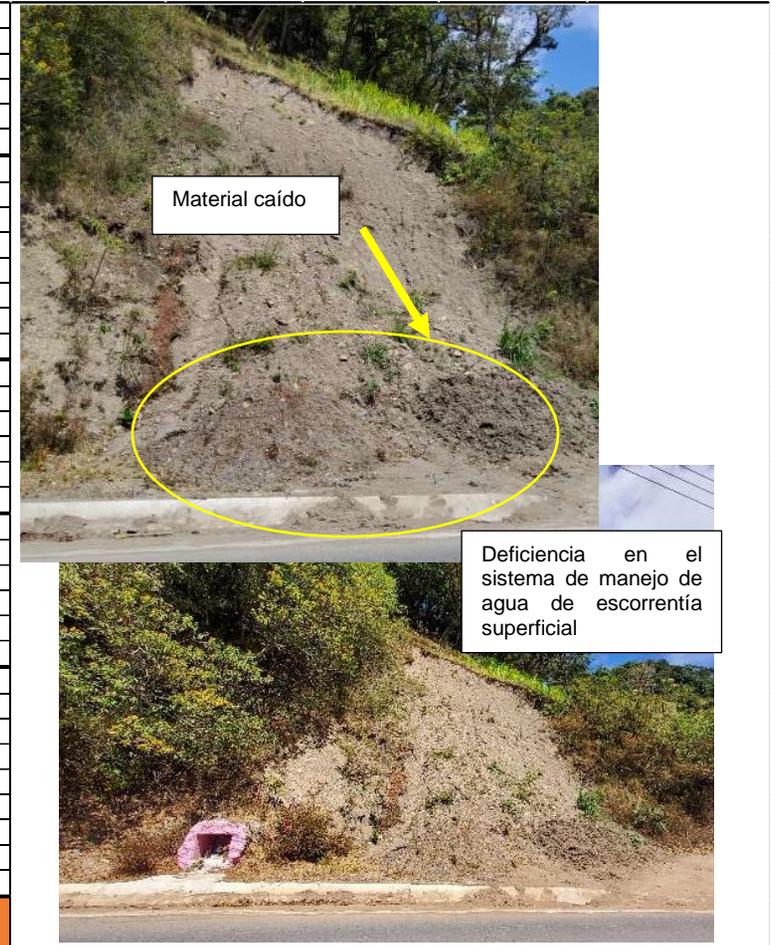
En la tabla 6, se identifica un talud alto de más de 20 m, ubicado en el estacionamiento 18+099, conformado principalmente por suelo, pero que presenta bloques de roca inmersos en la matriz de suelo. Muestra indicios de evidencia de inestabilidad, principalmente por la erosión que es el resultado de la afectación en el talud por la deficiencia en las estructuras para el manejo del agua de escorrentía superficial.

Se localizó acumulación de un pequeño volumen de material al pie del talud, como resultado de los caídos que pueden estar asociados a la afectación por erosión. En el momento de la evaluación el material caído se encontraba obstruyendo la estructura de la cuneta. Se considera recomendable limpiar la zona para garantizar el buen funcionamiento de dicha estructura.

Se considera apropiado realizar análisis especializados de estabilidad, examinando la pendiente actual en condiciones de saturación y sismo. Para esto es recomendable realizar un levantamiento topográfico del talud para ejecutar el análisis en softwares especializados aplicando la geometría representativa del sitio. Una posibilidad para contar con la topografía del sitio es realizar el levantamiento con Vehículos Aéreos No Tripulados (VANT) para la generación de Modelos de Elevación Digital (MED), y posteriormente realizar análisis con softwares especializados en geotecnia que permitan determinar las superficies de falla con mayor precisión.

Además, se recomienda implementar un adecuado sistema de manejo de agua de escorrentía superficial que incluya contracunetas y estructuras de canalización de agua de escorrentía superficial, y considerar una mejora en el sistema de drenajes existente, el diseño y construcción del sistema de drenajes específico adecuado para el talud

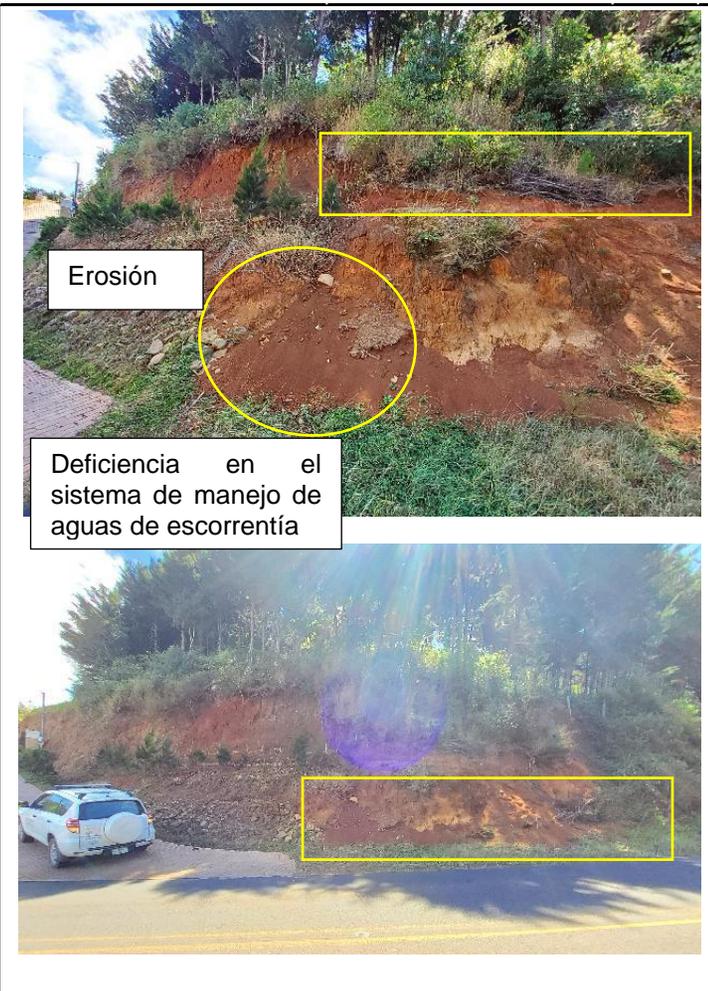
Este talud está conformado por material cohesivo que presenta evidencia de inestabilidad y aunado a esto, presenta deficiencia en el sistema de manejo de agua de escorrentía superficial. Se observa en el talud una zona que presenta evidencias asociadas a caída de pequeño volumen de material, con un patrón del tipo traslacional, el cual puede estar asociado a la erosión como resultado de la afectación por escorrentía superficial.

Dado que en el momento de la visita el talud presenta el nivel de afectación o la incidencia sobre estructuras cercanas es baja, no requiere de una evaluación específica del sitio, y las recomendaciones generales como manejo de escorrentía superficial e implementación de técnicas para el control de la erosión son suficientes para mejorar la condición del talud.

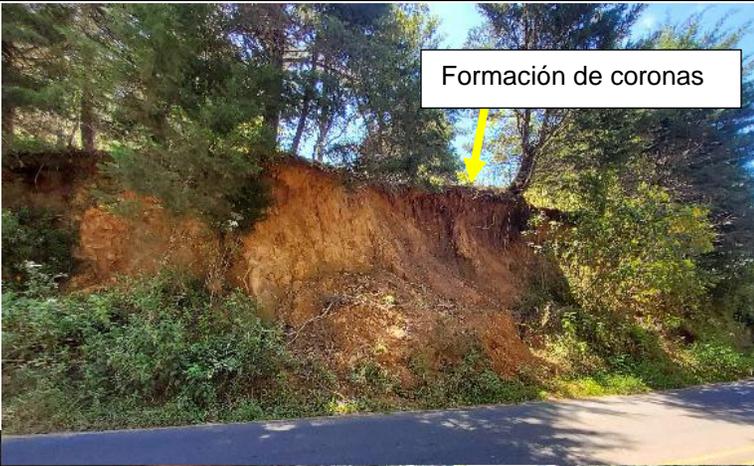
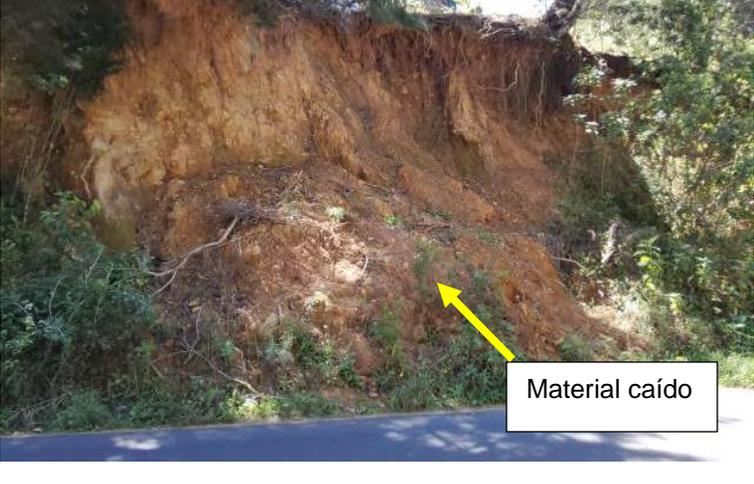
En la Tabla 8 se presenta el resultado de la evaluación de un talud de media altura 8,5 m aproximadamente, ubicado en el estacionamiento 20+306 y con pendiente escarpada, conformado por suelo residual altamente agrietado, que presenta evidencia de falla rotacional en la cara del talud, y aunado a esto, presenta deficiencia en el sistema de manejo de agua de escorrentía superficial, lo que ha ocasionado formación de cárcavas en la cara del talud y afectación por erosión.

Se considera apropiado realizar análisis especializados de estabilidad, considerando la pendiente actual en condiciones de saturación y sismo. Para esto es recomendable realizar un levantamiento topográfico del talud para efectuar el análisis en softwares especializados aplicando la geometría representativa del sitio. Una posibilidad para contar con la topografía del sitio es realizar el levantamiento con Vehículos Aéreos No Tripulados (VANT) para la generación de Modelos de Elevación Digital (MED), y posteriormente analizarlos con softwares especializados en geotecnia que permitan determinar las superficies de falla con mayor precisión.

Además, se recomienda implementar un adecuado sistema de manejo de agua de escorrentía superficial que incluya contracunetas y estructuras de canalización de agua de escorrentía superficial, y considerar una mejora en el sistema de drenajes existente, el diseño y construcción del sistema de drenajes específico adecuado para el talud
