Laboratorio Nacional de Materiales y Modelos Estructurales

Informe: EIC-Lanamme-INF-0698-2024

INFORME DE INSPECCIÓN DE TALUDES RUTA NACIONAL N.º 137

San José, Costa Rica
Mayo, 2024

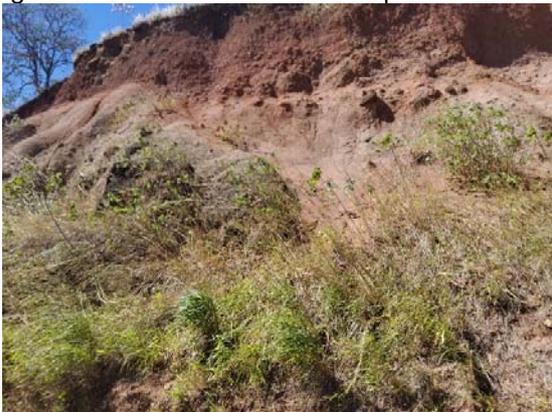
(a) evidencias de erosión en la cara del talud y formación de cárcavas, estación 14+721

En algunos de los taludes se observó la presencia de cunetas en la base de los taludes, no obstante, esta medida es insuficiente para asegurar la estabilidad de los taludes. De esta manera, se considera oportuno implementar un adecuado sistema de manejo de agua de escorrentía superficial que incluya contracunetas y estructuras de canalización de agua para evitar la escorrentía superficial sobre la cara de los taludes y considerar una mejora en el sistema de drenajes existente, cuyo diseño y construcción debe ser adecuado y específico al talud a intervenir. Adicionalmente, se recomienda la colocación de métodos adecuados para el manejo de erosión, a saber: vegetación, geomantas, biomantas, entre otros (ver Figura 2)

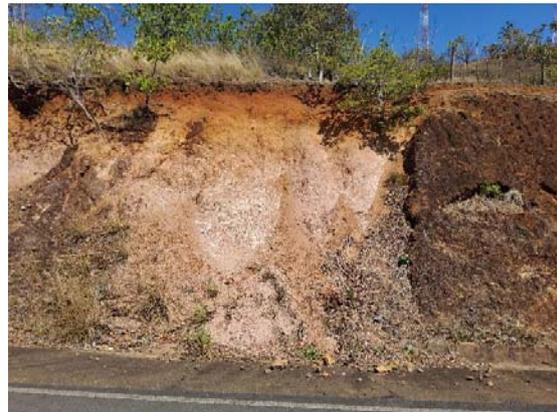
(b) evidencias de erosión y material caído, estación 24+624

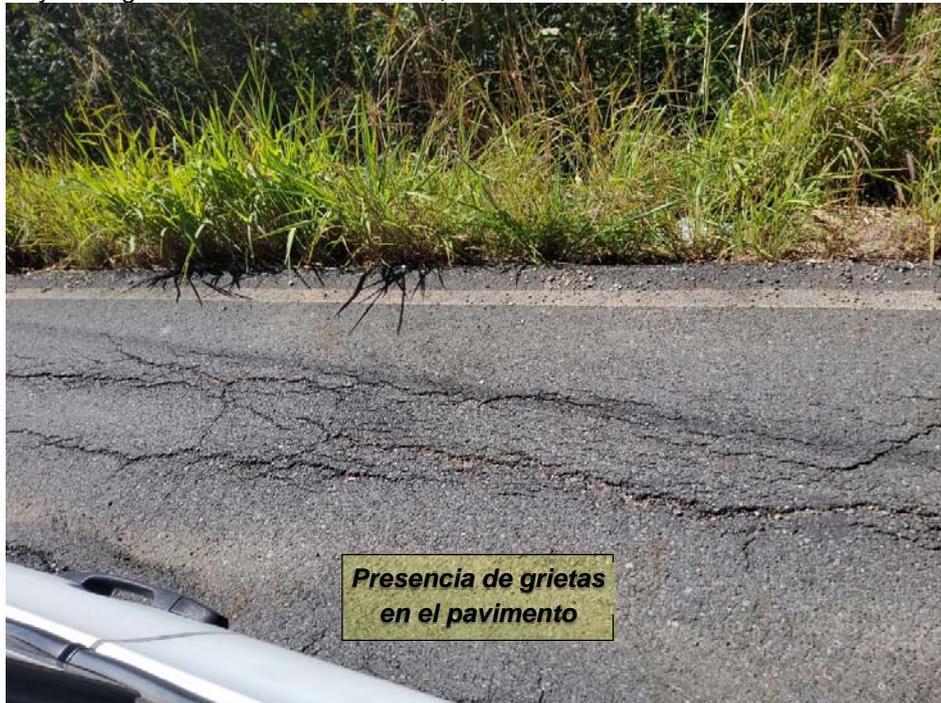
Por otro lado, fue posible observar que algunos de los taludes de relleno, no tienen cunetas o algún otro mecanismo de control de la escorrentía superficial entre la superficie de ruedo y el borde del talud. Es importante mencionar que, en estos casos, esta zona correspondería a la corona del talud de relleno, por lo que la falta de control del agua superficial puede generar una reducción de la resistencia, favoreciendo una inestabilidad y deformaciones en la capa de ruedo. Lo anterior se puede ver reflejado con la presencia de grietas en el pavimento, tal y como se observa en la Figura 3, situación que, si no es tratada en el momento oportuno, puede generar una falla y una pérdida en la sección transversal o ancho del pavimento.

Figura 3. Condición de taludes de relleno inspeccionados en la Ruta Nacional 137 sin la presencia de cunetas y con agrietamientos en la calzada, estación 24+055.
