Informe: EIC-Lanamme-INF-0701-2024

### INFORME DE INSPECCIÓN DE TALUDES RUTA NACIONAL N.º 314

San José, Costa Rica  
Mayo, 2024

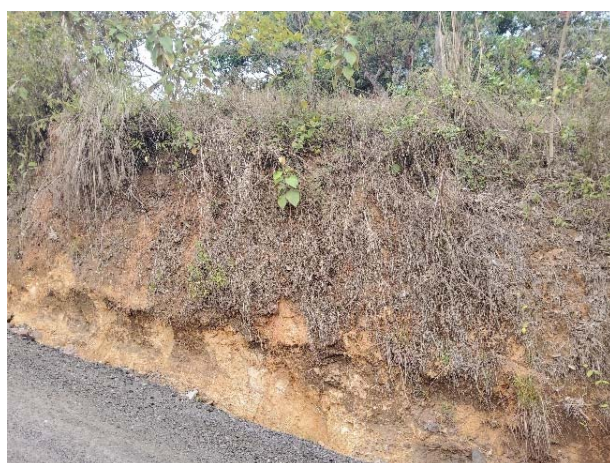
En algunos de los taludes se observó la presencia de cunetas en la base de los taludes, no obstante, esta medida es insuficiente para asegurar la estabilidad de los taludes. De esta manera, se considera oportuno implementar un adecuado sistema de manejo de agua de escorrentía superficial que incluya contracunetas y estructuras de canalización de agua para evitar la escorrentía superficial sobre la cara de los taludes y considerar una mejora en el sistema de drenajes existente, cuyo diseño y construcción debe ser adecuado y específico al talud a intervenir. Adicionalmente, se recomienda la colocación de métodos adecuados para el manejo de erosión, a saber: vegetación, geomantas, biomantas, entre otros (ver Figura 2)

(a) evidencias de erosión en la cara del talud y sin cunetas, estación 5+602

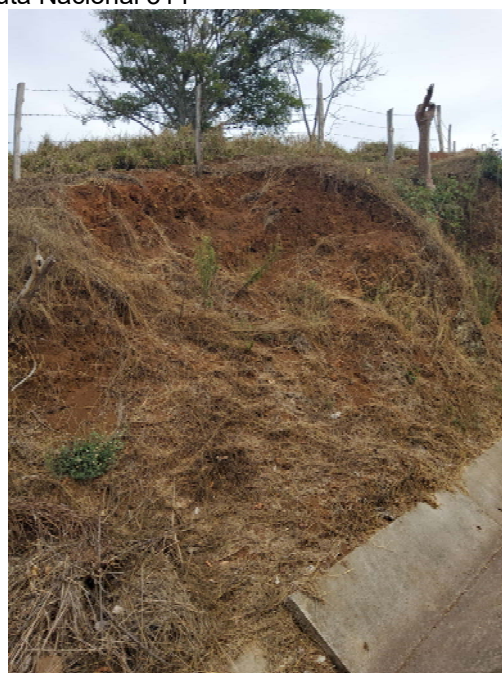
(b) evidencias de erosión y con cunetas, estación 2+826

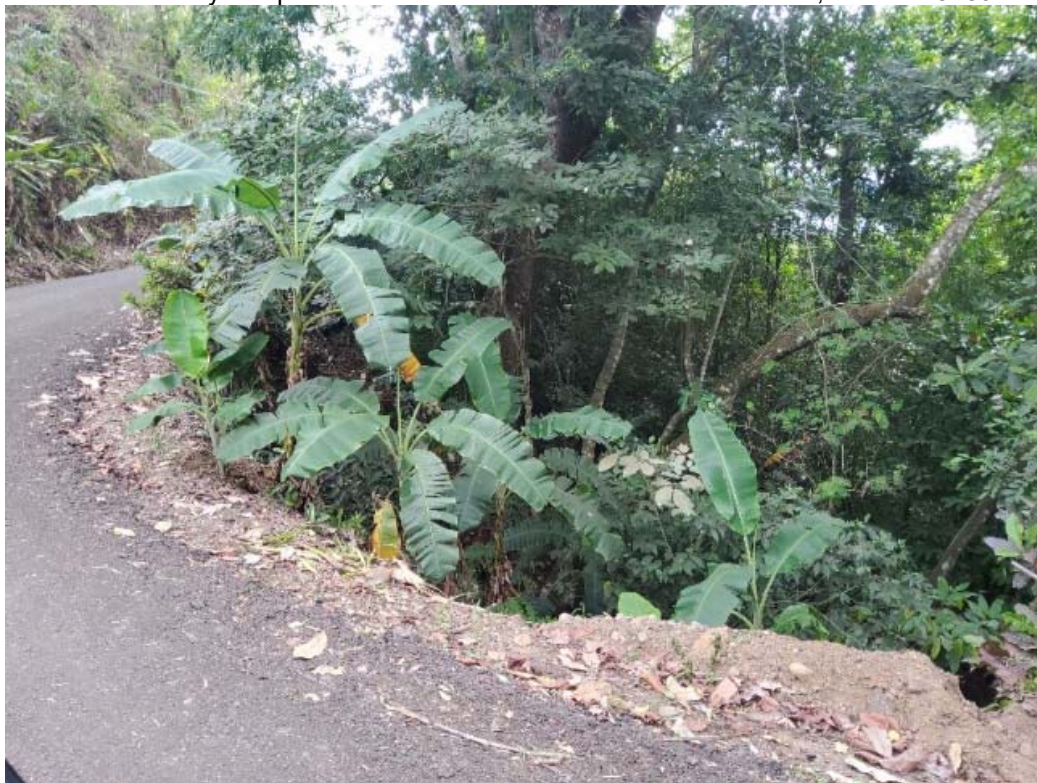
Por otro lado, fue posible observar que algunos de los taludes de relleno, no tienen cunetas o algún otro mecanismo de control de la escorrentía superficial entre la superficie de ruedo y el borde del talud. Es importante mencionar que, en estos casos, esta zona correspondería a la corona del talud de relleno, por lo que la falta de control del agua superficial puede generar una reducción de la resistencia, favoreciendo una inestabilidad y deformaciones en la capa de ruedo. Lo anterior se puede ver reflejado con la presencia de grietas en el pavimento, tal y como se observa en la Figura

3, situación que, si no es tratada en el momento oportuno, puede generar una falla y una pérdida en la sección transversal o ancho del pavimento.

Figura 3. Condición de uno de los taludes de relleno inspeccionados en la Ruta Nacional 314 sin la presencia de cunetas y con pérdida en la sección transversal en la calzada, estación 8+802

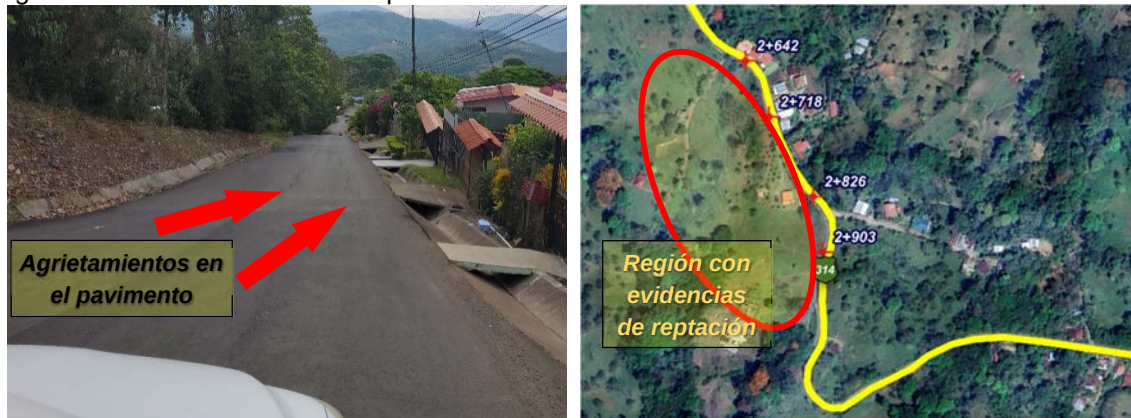
Figura 4. Condición de taludes inspeccionados en la Ruta Nacional 314

Para el tramo que concentra la mayor cantidad de puntos con evidencias de algún tipo de inestabilidad que se pueda estar presentando, ubicado entre los estacionamientos 2+500 al 3+500 (5 puntos), que corresponde al tramo localizado entre Bijagual y San Rafael Arriba de Puriscal, se considera apropiado realizar análisis especializados de estabilidad, considerando la topografía actual y considerando escenarios con saturación del terreno y sismo. Lo anterior responde a la evaluación en campo realizada, donde en la Figura 4a se observa que en este tramo fueron identificados agrietamientos y hundimientos, tanto longitudinales y transversales, que no parecen corresponder a fallas o deterioros propios al funcionamiento de la estructura pavimento, sino más bien, que corresponden a alguna respuesta ante un fenómeno o problema geológico-geotécnico que requiere ser identificado adecuadamente. Inicialmente, fotografías satelitales como la mostrada en la Figura 4b, presentan evidencias de fenómenos de reptación entre los estacionamientos 2+642 y 2+903, fenómeno que corresponde a un tipo falla del suelo que se caracteriza por ser un movimiento lento.

(a) agrietamientos longitudinales y hundimientos observados, estación 2+903

(b) Región con evidencias de reptación en el terreno

Debido a lo expuesto anteriormente, es recomendable realizar un levantamiento topográfico del talud para realizar el análisis en softwares especializados aplicando la geometría representativa del sitio. Una posibilidad para contar con la topografía del sitio es realizar el levantamiento con Vehículos Aéreos No Tripulados (VANT) para la generación de Modelos de Elevación Digital (MED), y posteriormente realizar análisis con softwares especializados en geotecnia que permitan determinar las superficies de falla con mayor precisión.
