# Laboratorio Nacional de Materiales y Modelos Estructurales

Informe: EIC-Lanamme-INF-0786-2024

## INFORME DE INSPECCIÓN DE TALUDES RUTA NACIONAL N° 318

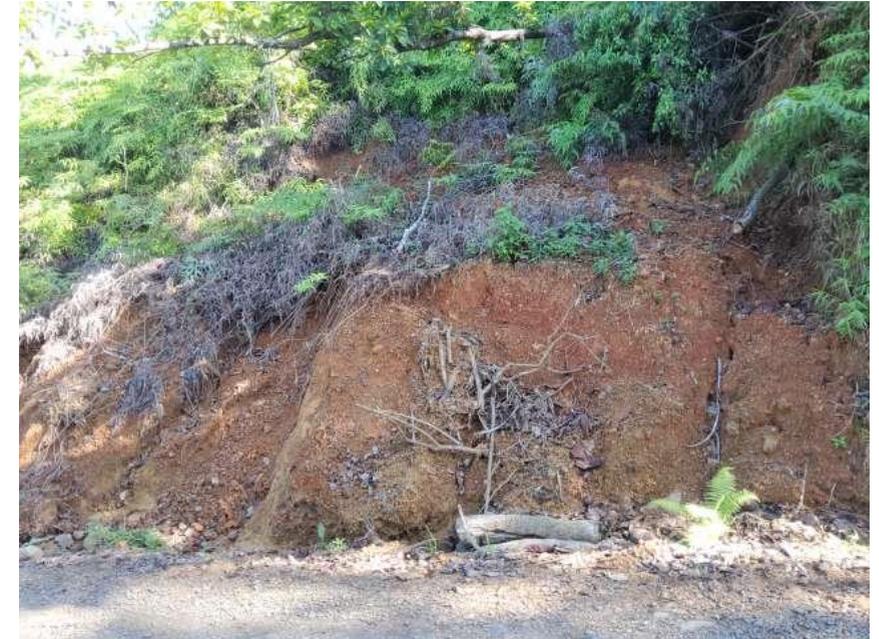
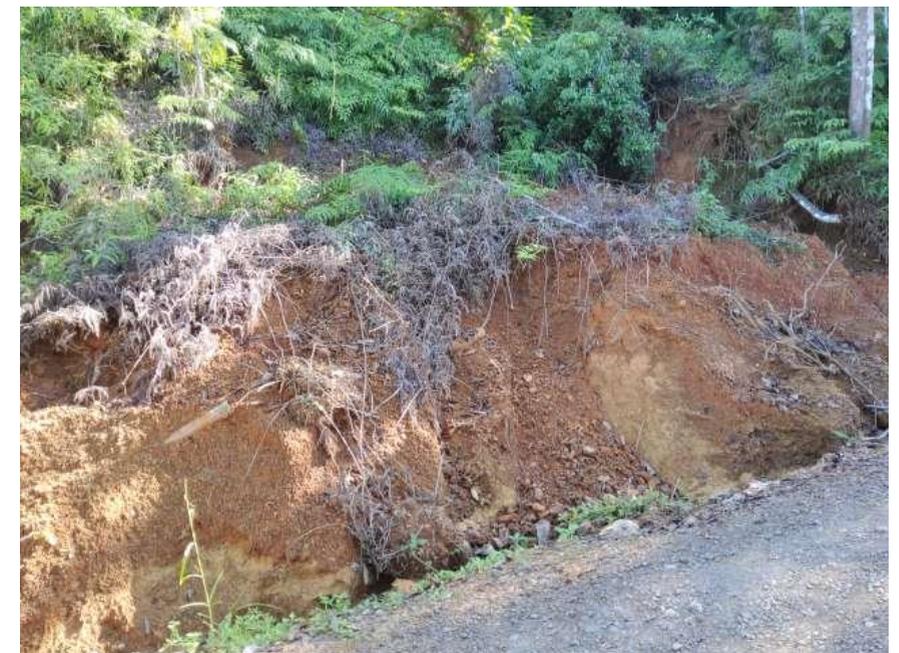
Resultado de evaluación del talud ubicado en el estacionamiento 0+061

El primer talud evaluado con la herramienta de inspección RC-545 se encuentra en el estacionamiento 0+061 (ver Tabla 4), posee una pendiente de  $55^\circ$ , una altura de 8,5 m y el material predominante es un suelo residual cohesivo. La forma del talud es rectilínea, presenta una superficie de falla claramente definida característica de un deslizamiento traslacional. Aunado a esto, se evidencia deficiencia en las estructuras para el manejo de agua de escorrentía superficial, lo que genera en la capa de suelo que conforma el talud, afectaciones como la formación de cárcavas que pueden ocasionar inestabilidad del talud. Al momento de la inspección, el talud se encontraba seco y sin flujo de agua. Por último, está a una distancia entre 3 m y 8 m de redes eléctricas, las evidencias de movimiento apreciadas fueron los árboles inclinados y material caído entre 0 m<sup>3</sup> y 50 m<sup>3</sup>.

Dado que en el momento de la visita el talud presenta el nivel de afectación o la incidencia sobre estructuras cercanas es baja, no requiere de una evaluación específica del sitio, y las recomendaciones generales como manejo de escorrentía superficial e implementación de técnicas para el control de la erosión son suficientes para mejorar la condición del talud.

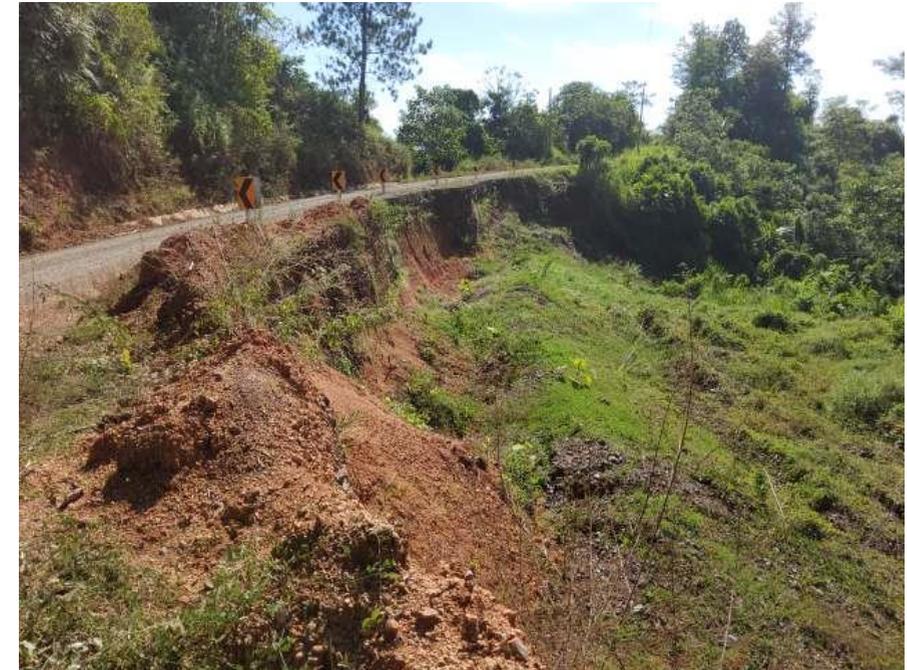
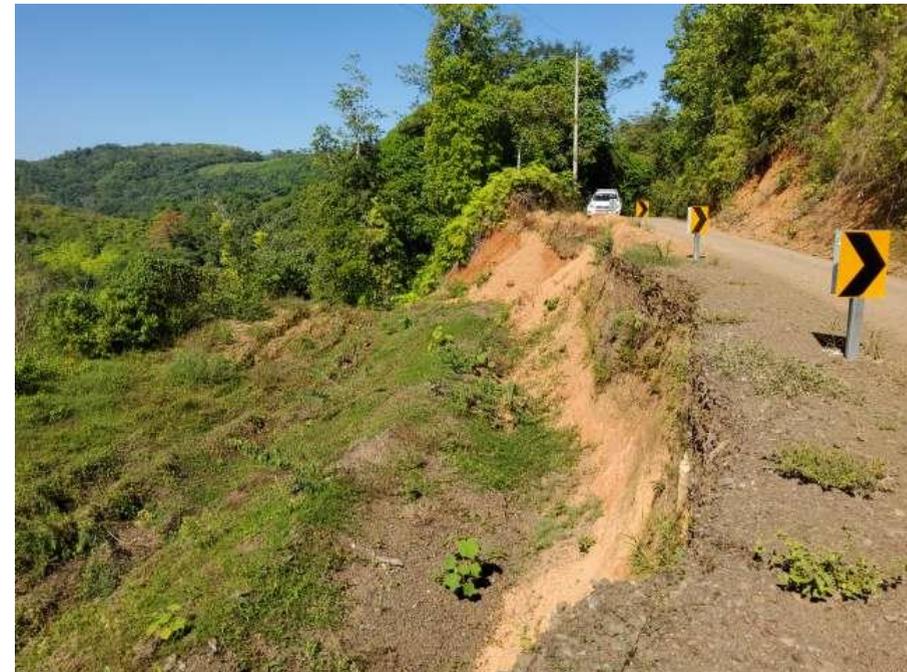
*Resultado de evaluación del talud ubicado en el estacionamiento 0+991*

El segundo talud se encuentra en el estacionamiento 0+991 (ver Tabla 5), posee una pendiente de 85°, una altura de 4 m y el material predominante es suelo. La forma del talud es rectilínea, presenta una superficie de falla claramente definida característica de un deslizamiento traslacional. Aunado a esto, se evidencia deficiencia en las estructuras para el manejo de agua de escorrentía superficial, esto ocasiona caídos de material producto de la erosión superficial. Al momento de la inspección, el talud se encontraba seco y sin flujo de agua. Por último, está a una distancia entre 3 m y 8 m de redes eléctricas y la única evidencia de movimiento apreciada fue material caído entre 200 m<sup>3</sup> y 500 m<sup>3</sup>.

A pesar de que, al momento de la visita, el talud presenta el nivel de susceptibilidad a inestabilidad baja según la tabla de calificación, debido a que la corona del deslizamiento abarca una sección de la vía, ocasionando estrechamiento de esta, por esta razón se considera oportuno realizar una evaluación específica del sitio.

Por lo tanto, se considera apropiado realizar análisis especializados de estabilidad, considerando la pendiente actual en condiciones de saturación y sismo. Para esto es recomendable realizar un levantamiento topográfico del talud para efectuar el análisis en softwares especializados aplicando la geometría representativa del sitio. Una posibilidad para contar con la topografía del sitio es realizar el levantamiento con Vehículos Aéreos No Tripulados (VANT) para la generación de Modelos de Elevación Digital (MED), y posteriormente realizar análisis con softwares especializados en geotecnia que permitan determinar las superficies de falla con mayor precisión.

Además, se recomienda implementar un adecuado sistema de manejo de agua de escorrentía superficial que incluya contracunetas y estructuras de canalización de agua de escorrentía superficial, y considerar una mejora en el sistema de drenajes existente, el diseño y construcción del sistema de drenajes específico adecuado para el talud.

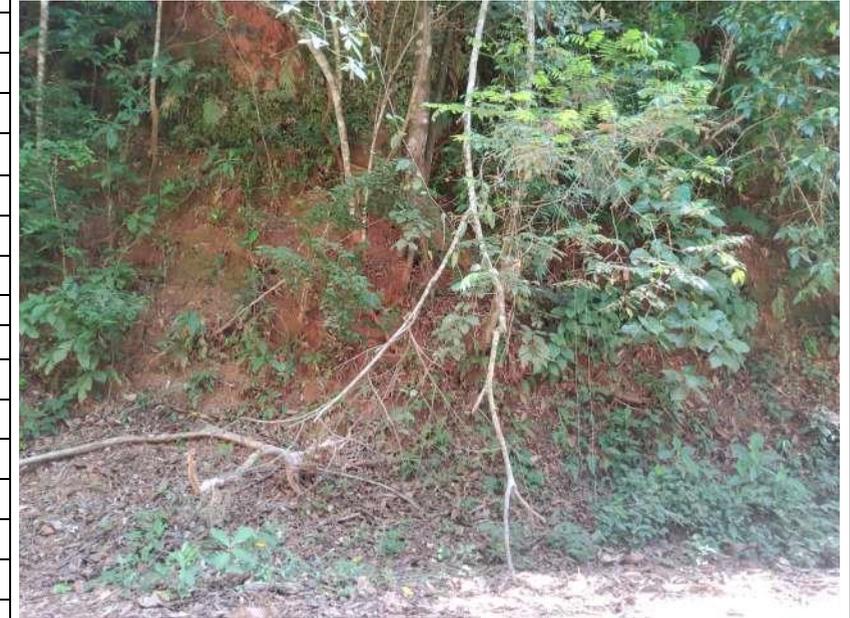
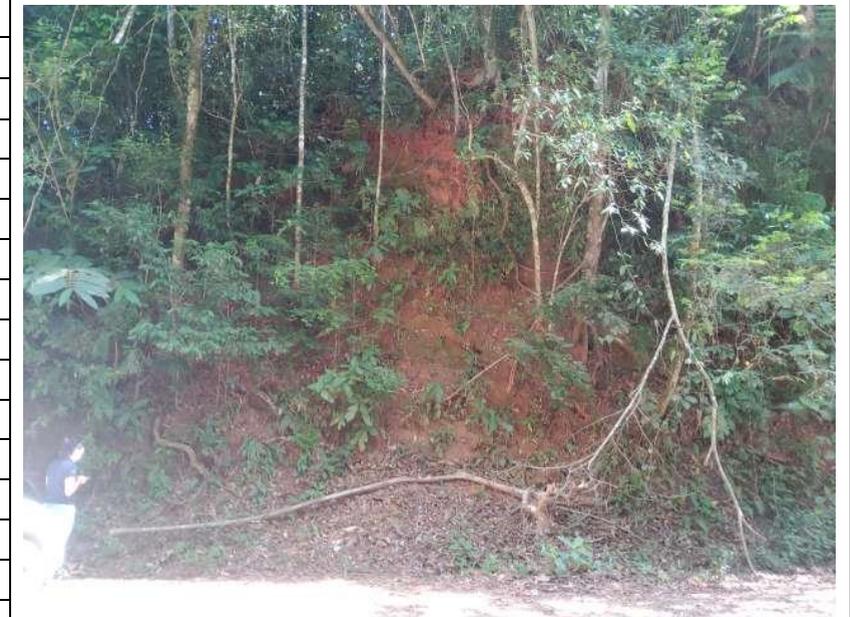
Resultado de evaluación del talud ubicado en el estacionamiento 3+274

El tercer talud se encuentra en el estacionamiento 3+274 (Tabla 6) posee una pendiente de 85°, una altura de 10 m y el material predominante es roca medianamente fracturada (sin relleno entre las discontinuidades). La forma del talud es cóncava, no presenta una superficie de falla definida. Aunado a esto, se evidencia deficiencia en las estructuras para el manejo de agua de escorrentía superficial, esto ocasiona caídos de material producto de la erosión superficial y, al momento de la inspección, el talud se encontraba con agua en la corona y sin flujo. Por último, la única evidencia de movimiento apreciada fue árboles inclinados.

Dado que en el momento de la visita el talud presenta el nivel de afectación o la incidencia sobre estructuras cercanas es baja, no requiere de una evaluación específica del sitio, y las recomendaciones generales como manejo de escorrentía superficial e implementación de técnicas para el control de la erosión son suficientes para mejorar la condición del talud.

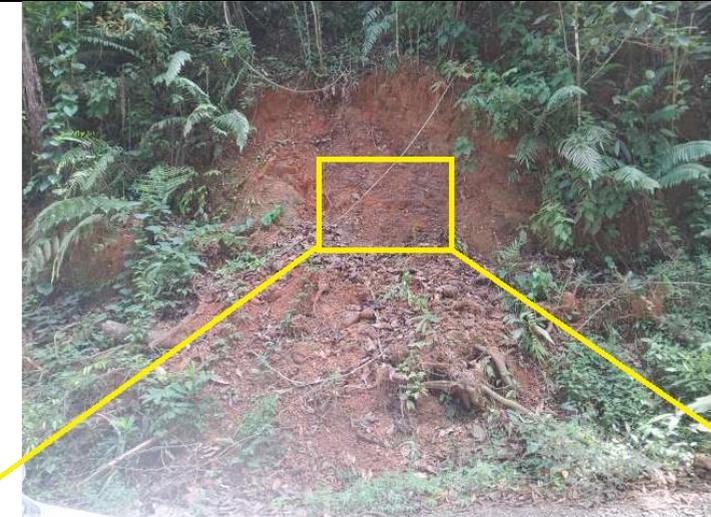
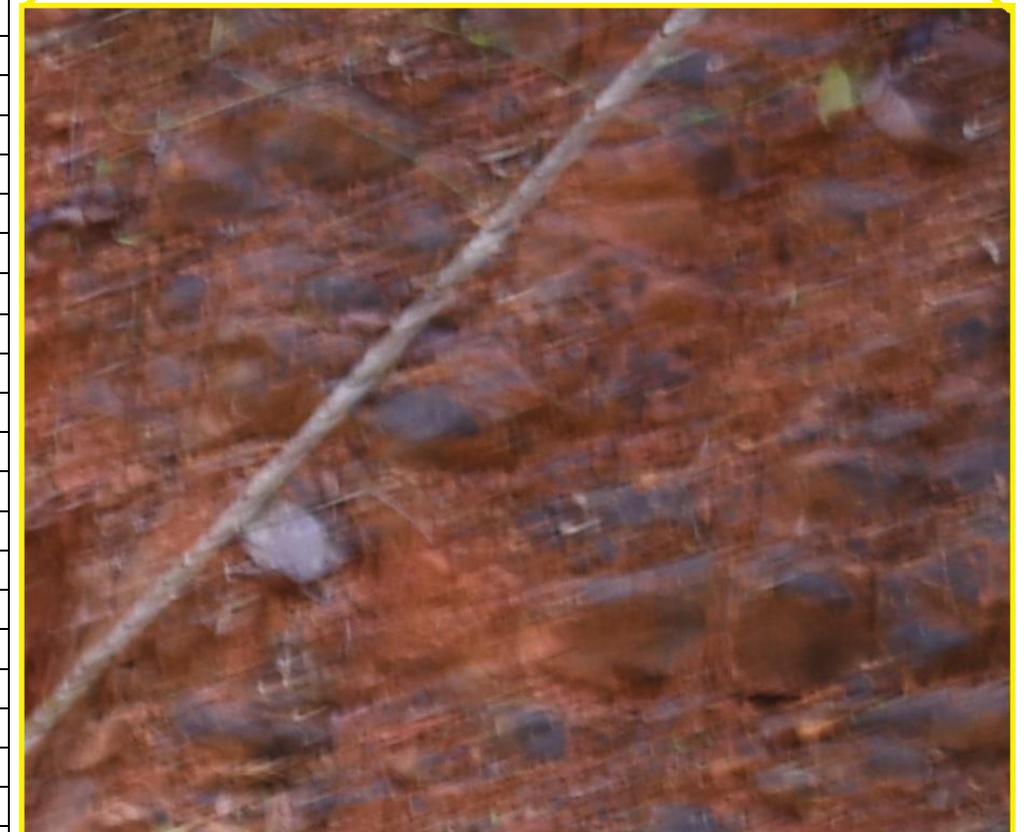
Resultado de evaluación del talud ubicado en el estacionamiento 3+320

El cuarto talud se encuentra en el estacionamiento 3+320 (ver Tabla 7), posee una pendiente de 75°, una altura de 9 m y el material predominante es roca altamente fracturada (con un relleno arcilloso de 1 cm entre las discontinuidades). La forma del talud es rectilínea, presenta una superficie de falla de forma compuesta. Aunado a esto, se evidencia deficiencia en las estructuras para el manejo de agua de escorrentía superficial, esto ocasiona caídos de material producto de la erosión superficial y, al momento de la inspección, el talud se encontraba con agua en la corona y sin flujo. Por último, está a más de 15 m de puentes vehiculares y la única evidencia de movimiento apreciada fue material caído entre 200 m<sup>3</sup> y 500 m<sup>3</sup>.

Debido a que al momento de la evaluación las discontinuidades de la matriz rocosas se encontraban con relleno conformado de material arcilloso, se considera apropiado realizar análisis especializados de estabilidad, examinando la pendiente actual en condiciones de saturación y sismo. Para esto es recomendable realizar un levantamiento topográfico del talud para efectuar el análisis en softwares especializados aplicando la geometría representativa del sitio. Una posibilidad para contar con la topografía del sitio es realizar el levantamiento con Vehículos Aéreos No Tripulados (VANT) para la generación de Modelos de Elevación Digital (MED), y posteriormente analizarlos con softwares especializados en geotecnia que permitan determinar las superficies de falla con mayor precisión.

Además, se recomienda implementar un adecuado sistema de manejo de agua de escorrentía superficial que incluya contracunetas y estructuras de canalización de agua de escorrentía superficial, y considerar una mejora en el sistema de drenajes existente, el diseño y construcción del sistema de drenajes específico adecuado para el talud

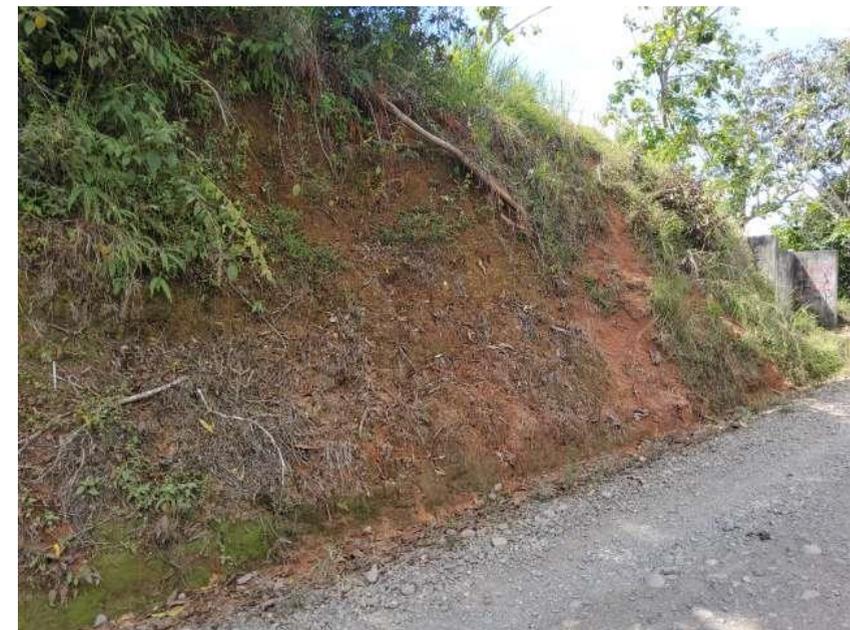
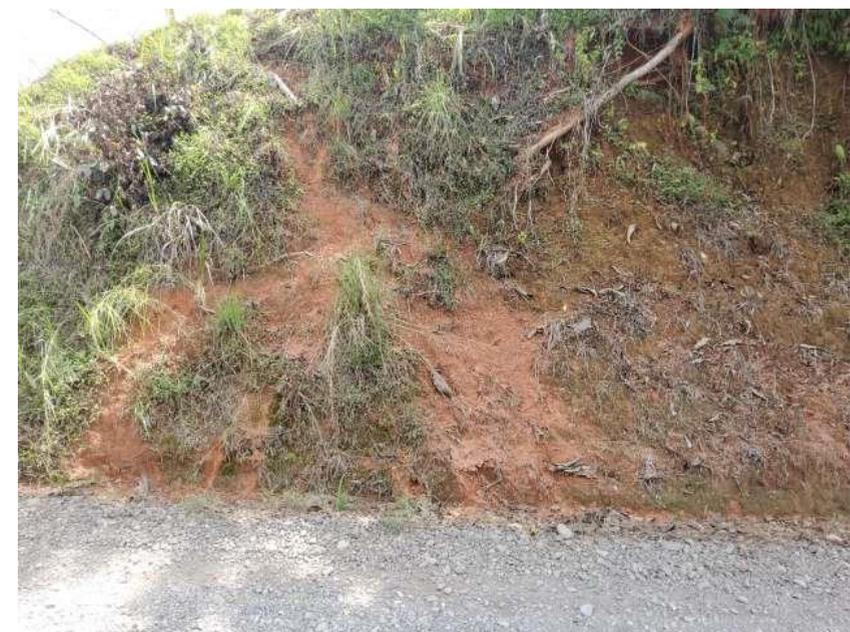
Resultado de evaluación del talud ubicado en el estacionamiento 10+270

El quinto talud se encuentra en el estacionamiento 10+270 (ver Tabla 8), posee una pendiente de 70°, una altura de 5,5 m y el material predominante es suelo residual cohesivo sin grietas. La forma del talud es rectilínea, en el momento de la evaluación no fue posible identificar una superficie de falla definida, sin embargo, se evidencia deficiencia en las estructuras para el manejo de agua de escorrentía superficial, esto ocasiona caídas de material producto de la erosión superficial y, al momento de la inspección, el talud se encontraba seco y sin flujo de agua. Por último, se encuentra a una distancia entre 3 m y 8 m de viviendas, comercios, redes eléctricas y redes de agua potable y no tiene evidencias de movimiento.

A pesar de que en el momento de la visita el talud presenta el nivel de afectación o la incidencia sobre estructuras cercanas con calificación media, de acuerdo con el criterio experto del PIG, el talud no requiere de una evaluación específica del sitio, y las recomendaciones generales como manejo de escorrentía superficial e implementación de técnicas para el control de la erosión son suficientes para mejorar la condición del talud.

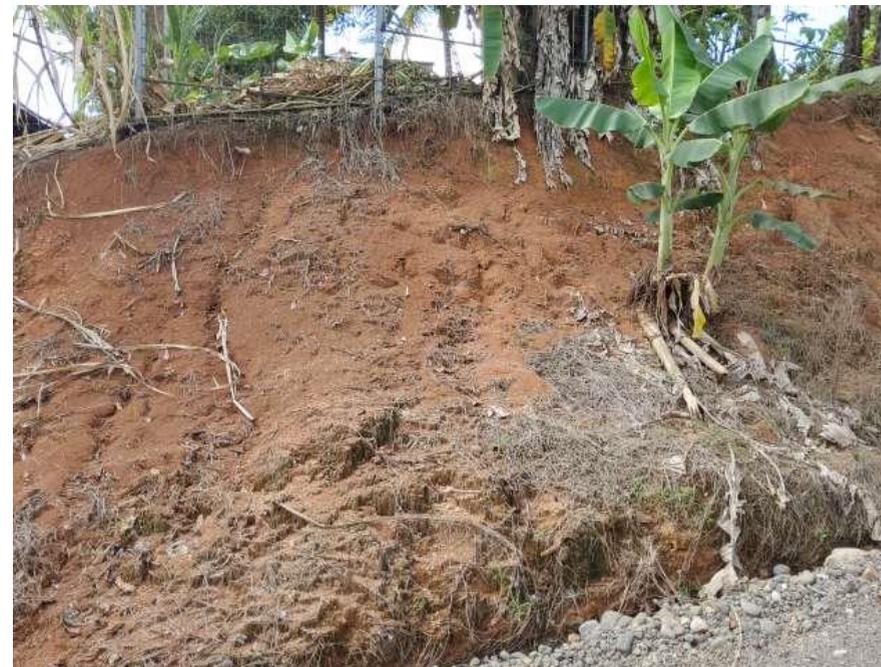
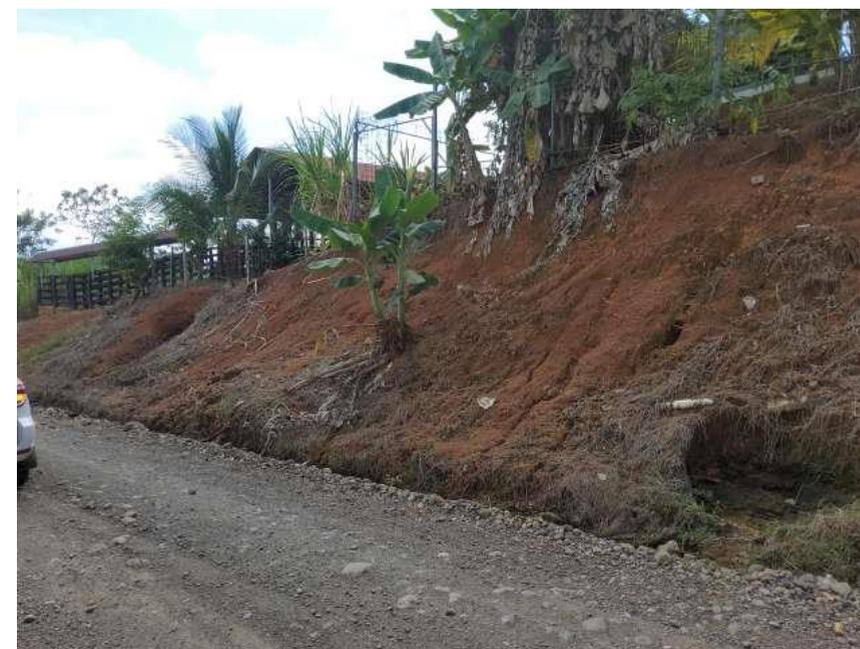
Resultado de evaluación del talud ubicado en el estacionamiento 11+546

El sexto talud se encuentra en el estacionamiento 11+546 (ver Tabla 9), posee una pendiente de 38°, una altura de 6 m y el material predominante es suelo residual cohesivo sin grietas. La forma del talud es rectilínea, no presenta una superficie de falla definida. Sin embargo, se evidencia deficiencia en las estructuras para el manejo de agua de escorrentía superficial, esto ocasiona afectación en la cara del talud como formación de cárcavas y, al momento de la inspección, el talud se encontraba seco y sin flujo de agua. Por último, se encuentra a una distancia entre 3 m y 8 m de redes eléctricas y redes de agua potable y no tiene evidencias de movimiento.

A pesar de que en el momento de la visita el talud presenta el nivel de afectación o la incidencia sobre estructuras cercanas calificada como media, de acuerdo con el criterio experto del PIG, el talud no requiere de una evaluación específica del sitio, y las recomendaciones generales como manejo de escorrentía superficial e implementación de técnicas para el control de la erosión son suficientes para mejorar la condición del talud

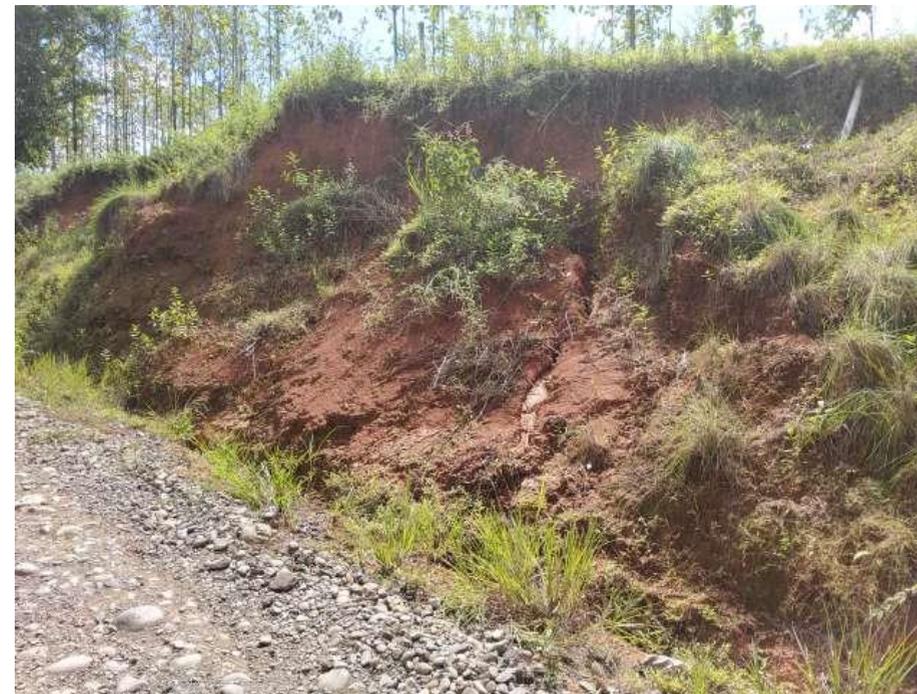
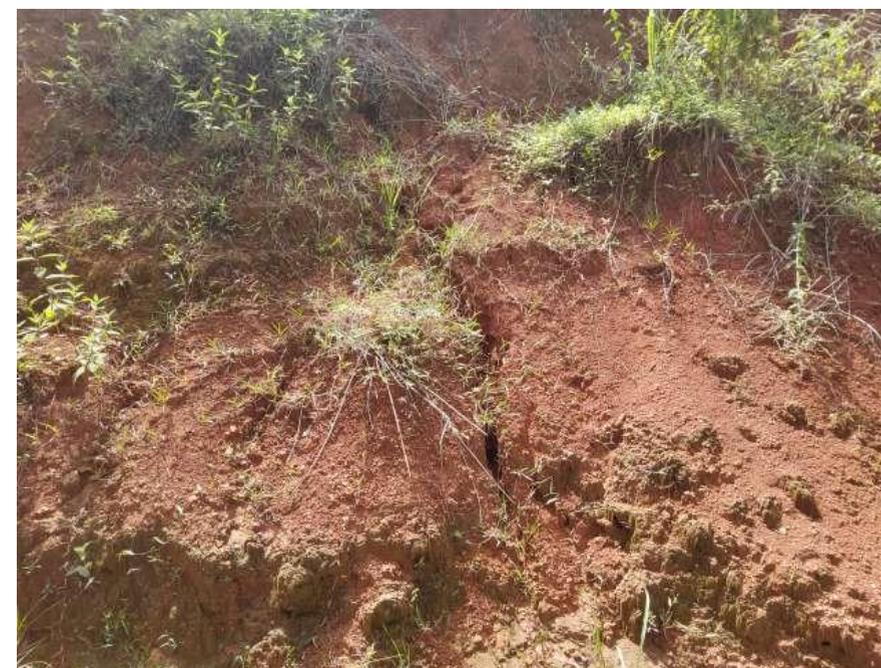
Resultado de evaluación del talud ubicado en el estacionamiento 13+841

El séptimo talud se encuentra en el estacionamiento 13+841 (ver Tabla 10), posee una pendiente de 55°, una altura de 6,5 m y el material predominante es suelo cohesivo medianamente agrietado. La forma del talud es cóncava, no presenta una superficie de falla definida. Sin embargo, se evidencia deficiencia en las estructuras para el manejo de agua de escorrentía superficial, esto ocasiona afectación en la cara del talud como formación de cárcavas, que resultan desfavorables para la estabilidad del talud y, al momento de la inspección, el talud se encontraba seco y sin flujo de agua. Por último, las evidencias de movimiento apreciadas fueron formación de coronas y grietas alrededor del talud.

Dado que en el momento de la visita el talud presenta el nivel de afectación o la incidencia sobre estructuras cercanas calificada como baja, no requiere de una evaluación específica del sitio, y las recomendaciones generales como manejo de escorrentía superficial e implementación de técnicas para el control de la erosión son suficientes para mejorar la condición del talud.

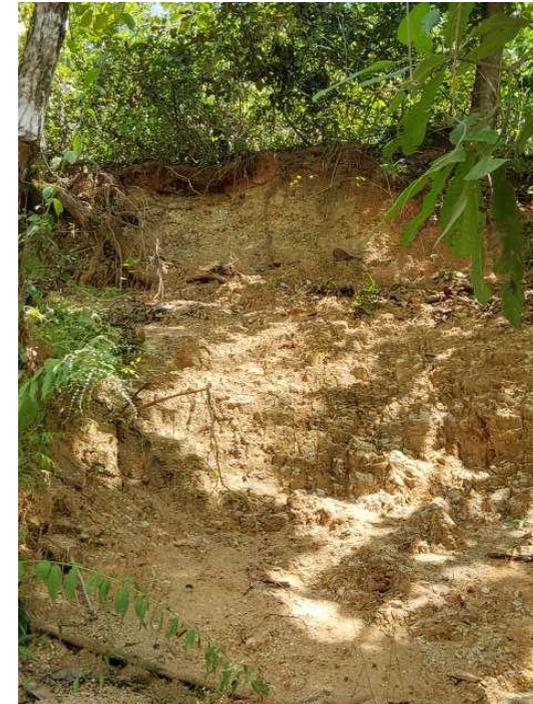
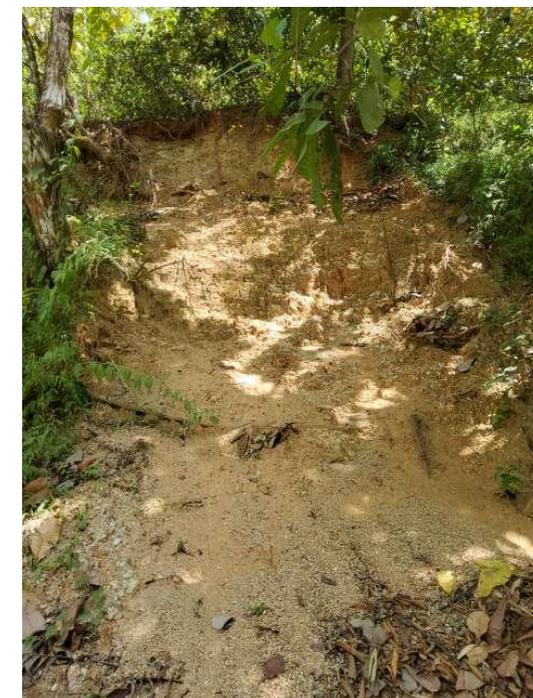
Resultado de evaluación del talud ubicado en el estacionamiento 15+925

El octavo talud valorado se encuentra en el estacionamiento 15+925 (ver Tabla 11), posee una pendiente de  $65^\circ$ , una altura de 9,5 m y el material predominante es el suelo friccionante sin grietas. La forma del talud es rectilínea, presenta una superficie de falla característica de un deslizamiento traslacional. Aunado a esto, se evidencia deficiencia en las estructuras para el manejo de agua de escorrentía superficial, esto ocasiona caídos de material producto de la erosión superficial y, al momento de la inspección, el talud se encontraba seco y sin flujo de agua. Por último, las evidencias de movimiento apreciadas fueron los árboles inclinados, formación de coronas y material caído entre  $200 \text{ m}^3$  y  $500 \text{ m}^3$ .

Dado que en el momento de la visita el talud presenta el nivel de afectación o la incidencia sobre estructuras cercanas calificado como baja, no requiere de una evaluación específica del sitio, y las recomendaciones generales como manejo de escorrentía superficial e implementación de técnicas para el control de la erosión son suficientes para mejorar la condición del talud.

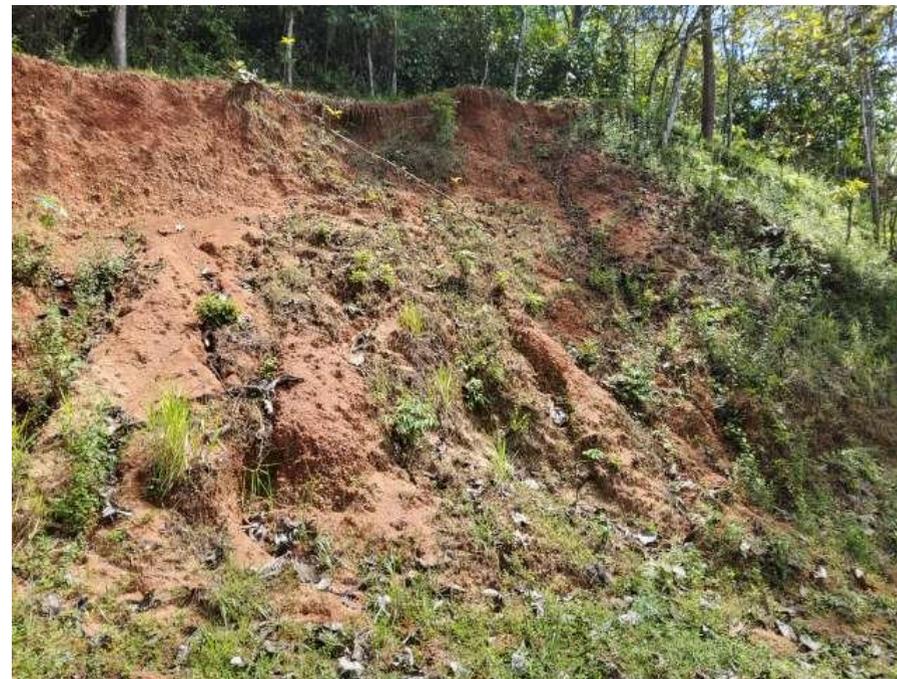
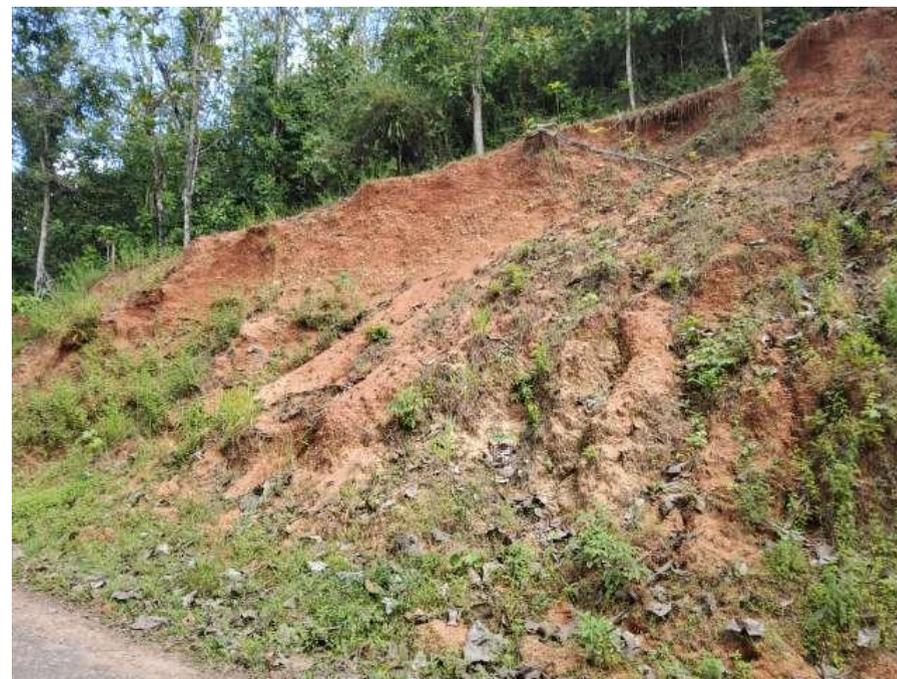
Resultado de evaluación del talud ubicado en el estacionamiento 17+399

El noveno talud valorado, se encuentra en el estacionamiento 17+399 (ver Tabla 12), posee una pendiente de  $63^\circ$ , una altura de 16,5 m y el material predominante es suelo residual sin grietas. La forma del talud es cóncava, presenta una superficie de falla definida característica de un deslizamiento rotacional. Aunado a esto, se evidencia deficiencia en las estructuras para el manejo de agua de escorrentía superficial, esto ocasiona afectaciones en la cara del talud como presencia de cárcavas que resultan desfavorables para la estabilidad del talud y, al momento de la inspección, el talud se encontraba seco y sin flujo de agua. No se apreciaron evidencias de movimiento.

Dado que en el momento de la visita el talud presenta el nivel de afectación o la incidencia sobre estructuras cercanas calificado como baja, no requiere de una evaluación específica del sitio, y las recomendaciones generales como manejo de escorrentía superficial e implementación de técnicas para el control de la erosión son suficientes para mejorar la condición del talud.
