Informe: EIC-Lanamme-INF-0798-2024

## INFORME DE INSPECCIÓN DE TALUDES RUTA NACIONAL N.º 315

San José, Costa Rica  
Mayo, 2024

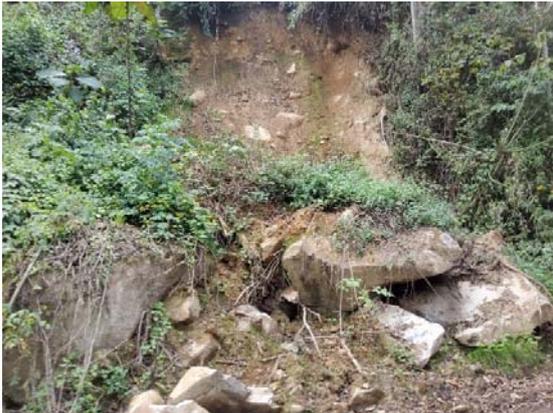
En términos generales los taludes inspeccionados corresponden a taludes de corte con alturas menores a 10 metros, en su mayoría con alturas entre los 5 m a 10 m. No obstante, en el tramo comprendido entre los estacionamientos 10+000 al 12+500, la altura de los taludes observados era superior a los 15 metros y caracterizados por la presencia de bloques de roca inmersos en una matriz de suelo (ver Figura 2).

(a) presencia de bloques de roca inmersos en una matriz de suelo, estación 10+458

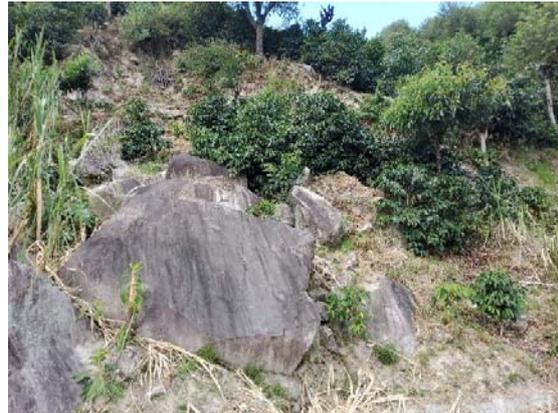
(b) presencia de bloques de roca inmersos en una matriz de suelo, estación 11+366

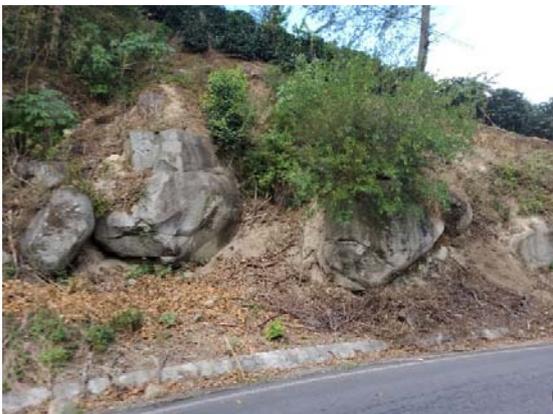
(c) presencia de bloques de roca inmersos en una matriz de suelo, estación 11+381

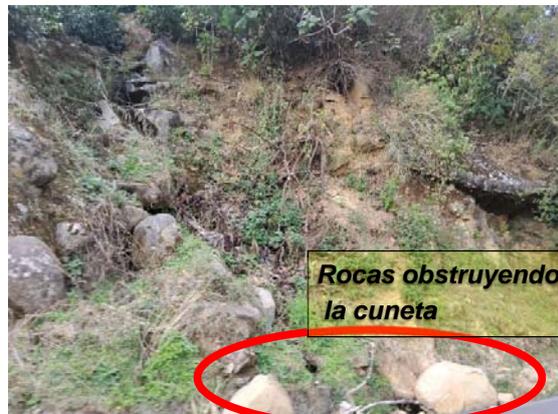
(d) presencia de bloques de roca inmersos en una matriz de suelo, estación 11+629

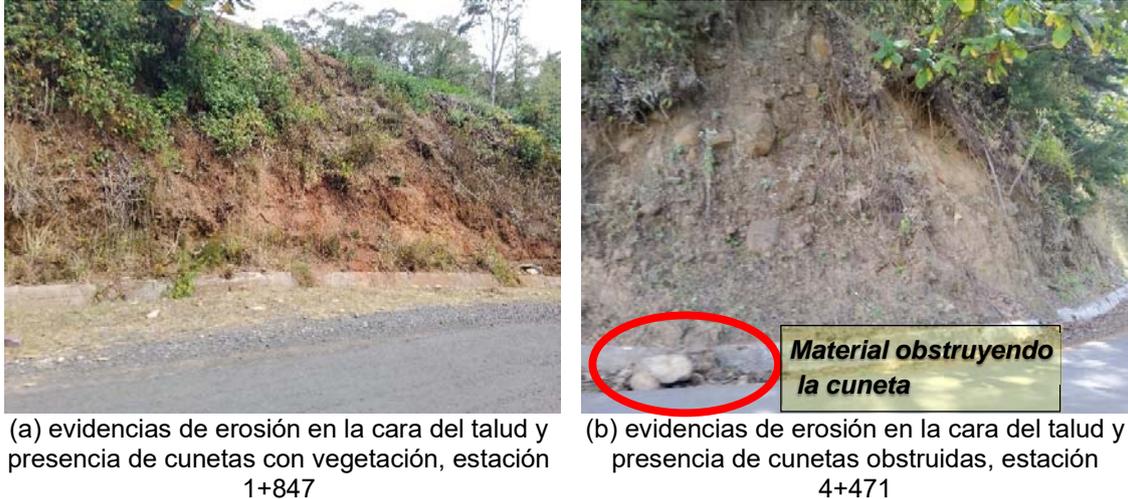
Figura 3. Condición de taludes inspeccionados en la Ruta Nacional 315

En general de lo observado en campo, los taludes muestran evidencias de movimiento de material, lo cual se ve reflejado por la presencia de coronas, inclinación de árboles cercanos al talud y material caído o deslizado. Adicionalmente, se observaron evidencias de erosión en la superficie de la cara de los taludes y, en algunos de estos taludes, se observaron etapas tempranas de la formación de cárcavas que pueden ser asociadas con la falta de estructuras para el control y manejo de la escorrentía superficial.

En algunos de los taludes se observó la presencia de cunetas en la base de los taludes, no obstante, esta medida es insuficiente para asegurar la estabilidad de los taludes. De esta manera, se considera oportuno implementar un adecuado sistema de manejo de agua de escorrentía superficial que incluya contracunetas y estructuras de canalización de agua para evitar la escorrentía superficial

sobre la cara de los taludes y considerar una mejora en el sistema de drenajes existente, cuyo diseño y construcción debe ser adecuado y específico al talud a intervenir. Adicionalmente, se recomienda la utilización de métodos adecuados para el manejo de erosión, a saber: vegetación, geomantas, biomantas, entre otros (ver Figura 3).

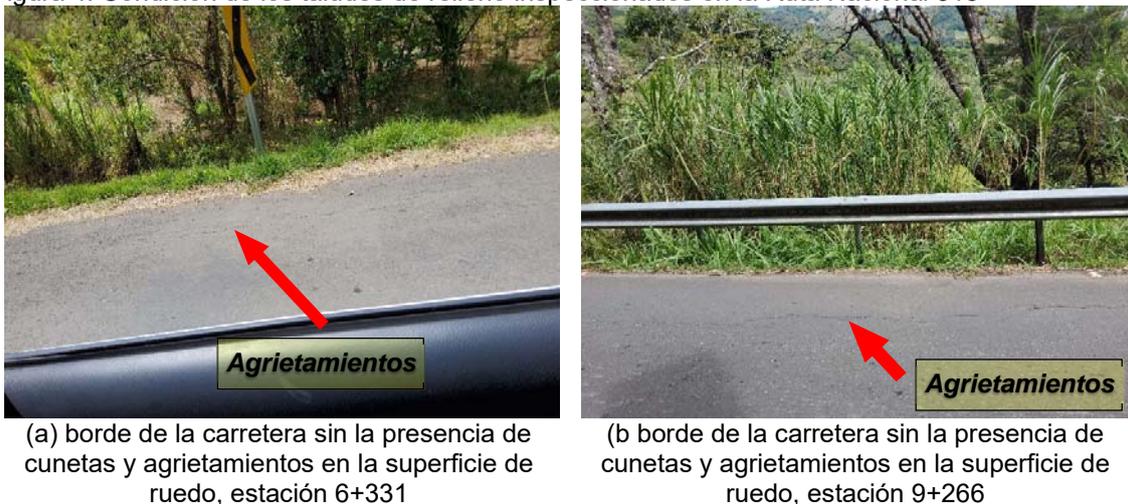
Figura 4. Condición de los taludes de relleno inspeccionados en la Ruta Nacional 315

Por otro lado, fue posible observar que algunos de los taludes de relleno, no tienen cunetas o algún otro mecanismo de control de la escorrentía superficial entre la superficie de ruedo y el borde del talud. Es importante mencionar que, en estos casos, esta zona correspondería a la corona del talud de relleno, por lo que la falta de control del agua superficial puede generar una reducción de la resistencia, favoreciendo una inestabilidad y deformaciones en la capa de ruedo. Lo anterior se puede ver reflejado con la presencia de grietas en el pavimento, tal y como se observa en la Figura 4, situación que, si no es tratada en el momento oportuno, puede generar una falla y una pérdida en la sección transversal o ancho del pavimento.

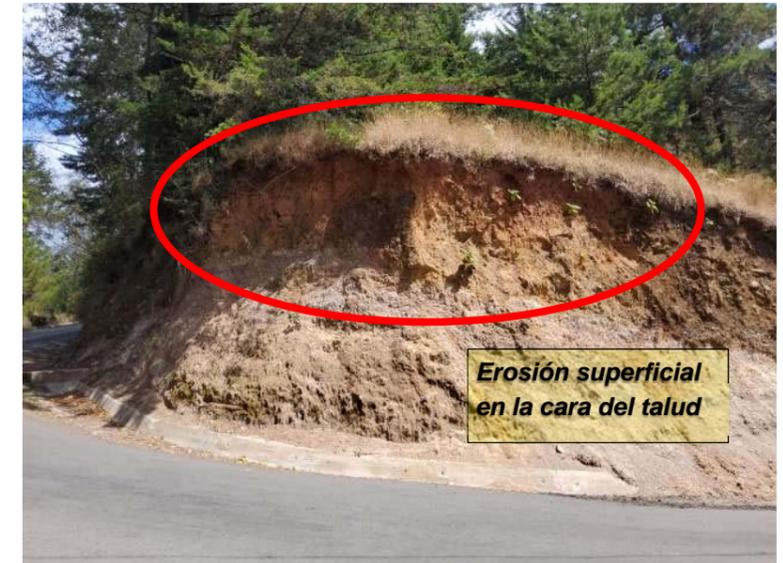
Así pues, con base en esta caracterización, la condición del talud puede clasificarse como "Baja", es decir, el nivel de afectación del talud es leve y la incidencia sobre las estructuras cercanas no implica análisis adicionales específicos o más profundos del sitio. Por lo tanto, las recomendaciones que se pueden brindar son de carácter general y enfocadas a lo observado en el sitio, donde la presencia de cunetas en la base del talud se considera insuficiente para asegurar la estabilidad. De esta manera, se considera oportuno implementar un adecuado sistema de manejo de agua de escorrentía superficial que incluya contracunetas y estructuras de canalización de agua para evitar la escorrentía superficial sobre la cara del talud y considerar una mejora en el sistema de drenajes existente, cuyo diseño y construcción debe ser adecuado y específico. Adicionalmente, se recomienda la colocación de métodos adecuados para el manejo de erosión, a saber: vegetación, geomantas, biomantas, entre otros.

Evidencias de erosión en la cara del talud y presencia de cunetas en la base del talud

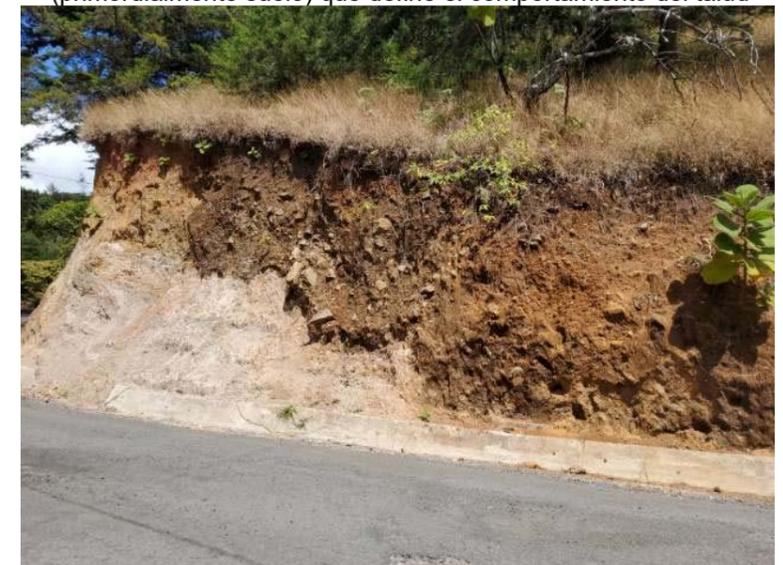
Específicamente, en la Tabla 3 se pueden ver los resultados de la caracterización de la evaluación realizada. Esta se puede resumir como sigue: el material presente en este talud es compuesto de roca y suelo. No obstante, el material principal y el que define el comportamiento del talud es un suelo con características combinadas de suelos cohesivos y granulares. Su pendiente es de aproximadamente 60°, por lo cual se puede clasificar como escarpada y su altura corresponde a 7 m. El talud muestra una falla de tipo compuesta. A raíz de la falta de manejo de escorrentía se evidencia erosión superficial. El talud demuestra señales de movimiento mediante la presencia de árboles inclinados, presencia de coronas y grietas en los alrededores del talud. La cara del talud se encuentra medianamente agrietada, esta condición es desfavorable para la estabilidad del talud ya que incrementa los efectos de la erosión promoviendo la formación de cárcavas. Al momento de la inspección el talud se encontraba seco, no obstante, es probable que esta condición varíe en la época lluviosa. En los alrededores, además de la presencia de la carretera (Ruta Nacional 315) se observaron redes eléctricas próximas al talud evaluado (entre 8 m – 15 m).

Material presente en el talud compuesto de roca y suelo (primordialmente suelo) que define el comportamiento del talud
