Informe: EIC-Lanamme-INF-0814-2024

INFORME DE INSPECCIÓN DE TALUDES RUTA NACIONAL N.º 317

San José, Costa Rica
Mayo, 2024

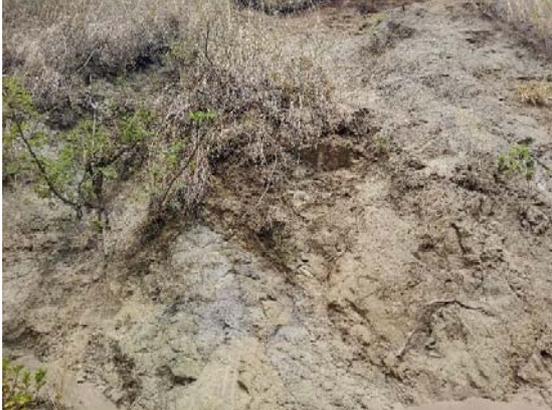
(a) evidencias de erosión en la cara del talud, estación 2+622

En algunos de los taludes se observó la presencia de cunetas en la base de los taludes, no obstante, esta medida es insuficiente para asegurar la estabilidad de los taludes. De esta manera, se considera oportuno implementar un adecuado sistema de manejo de agua de escorrentía superficial que incluya contracunetas y estructuras de canalización de agua para evitar la escorrentía superficial sobre la cara de los taludes y considerar una mejora en el sistema de drenajes existente, cuyo diseño y construcción debe ser adecuado y específico al talud a intervenir. Adicionalmente, se recomienda la colocación de métodos adecuados para el manejo de erosión, a saber: vegetación, geomantas, biomantas, entre otros (ver Figura 2)

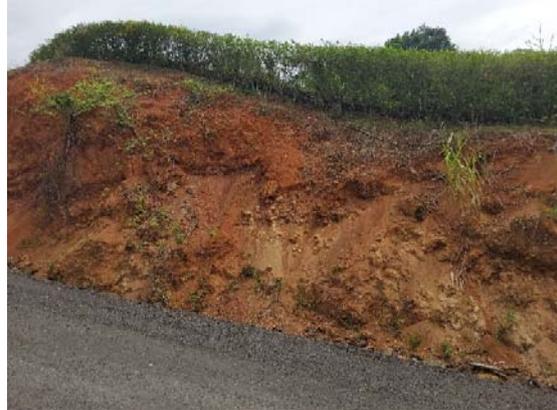
(b) evidencias de erosión en la cara del talud y ausencia de cunetas, estación 4+138

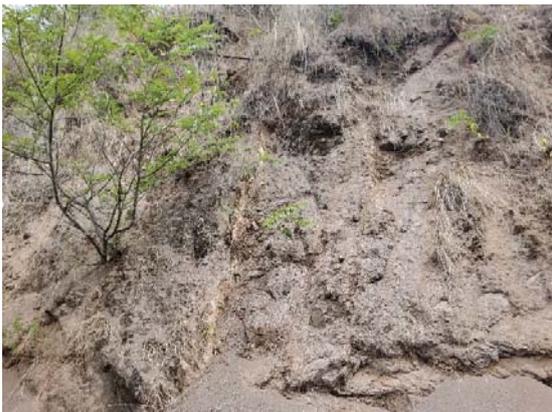
(c) evidencias de erosión en la cara del talud, estación 2+501

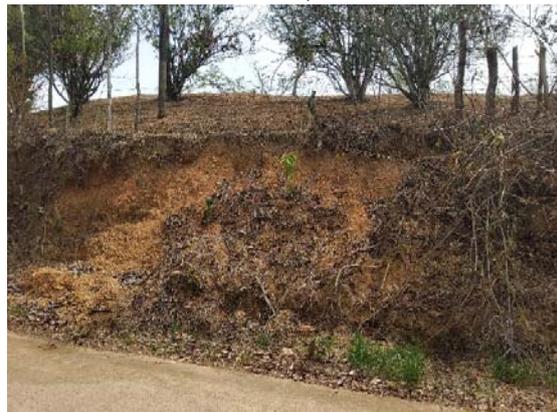
(d) evidencias de erosión en la cara del talud, deslizamiento de material y ausencia de cunetas, estación 9+168

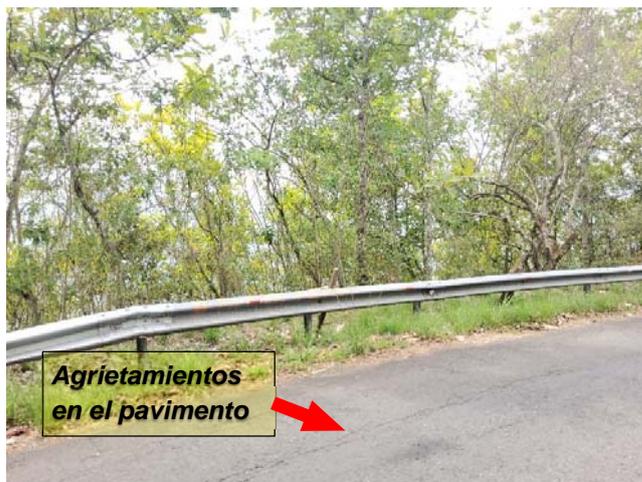
Por otro lado, fue posible observar que algunos de los taludes de relleno, no tienen cunetas o algún otro mecanismo de control de la escorrentía superficial entre la superficie de ruedo y el borde del talud. Es importante mencionar que, en estos casos, esta zona correspondería a la corona del talud de relleno, por lo que la falta de control del agua superficial puede generar una reducción de la resistencia, favoreciendo la inestabilidad y deformaciones en la capa de ruedo. Lo anterior se puede ver reflejado con la presencia de grietas en el pavimento, tal y como se observa en la Figura 3, situación que, si no es tratada en el momento oportuno, puede generar una falla y una pérdida en la sección transversal o ancho del pavimento.

(a) borde de la carretera sin la presencia de cunetas y agrietamientos en la superficie de ruedo, estación 2+741

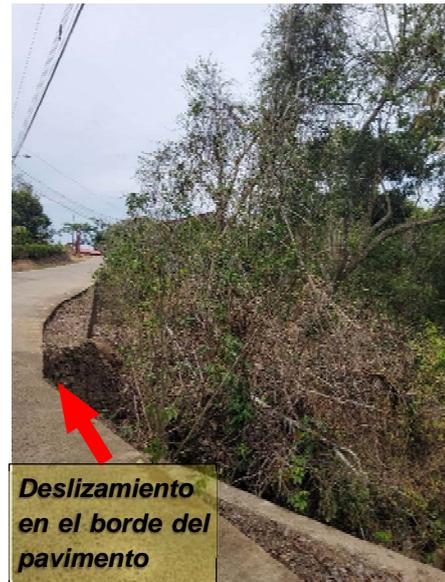
(b) borde de la carretera sin la presencia de cunetas, estación 9+349

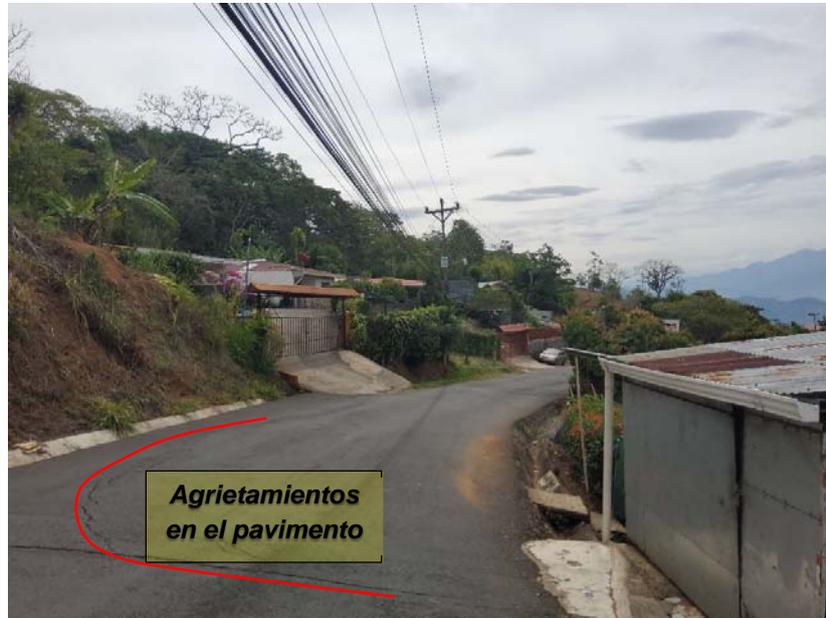
Figura 4. Condición del talud de relleno en el estacionamiento 0+191 en la Ruta Nacional 317

Adicionalmente, en el caso de encontrarse viviendas u obras de infraestructuras cercanas a los taludes, se considera importante complementar los análisis de estabilidad con análisis de esfuerzo-deformación en las zonas próximas a la superficie de ruedo usando el Método de Elementos Finitos (MEF), con la finalidad de incluir un análisis de deformaciones en los taludes y sectores próximos a éstos, y establecer posibles afectaciones que puede sufrir la vía debido a las deformaciones por la redistribución de los esfuerzos in situ y verificar el estado límite de servicio de los taludes, pavimento y cualquier otra obra de infraestructura cercana. Dicho esto, por las condiciones observadas en campo se recomienda el análisis prioritario de las condiciones del punto ubicado en el estacionamiento 0+191. Como se puede notar en la Figura 4, hay agrietamientos en la superficie de

pavimento que sugieren la formación de coronas que pueden deberse a un movimiento del terreno en el talud de relleno que puede estar produciendo afectaciones en las estructuras cercanas.

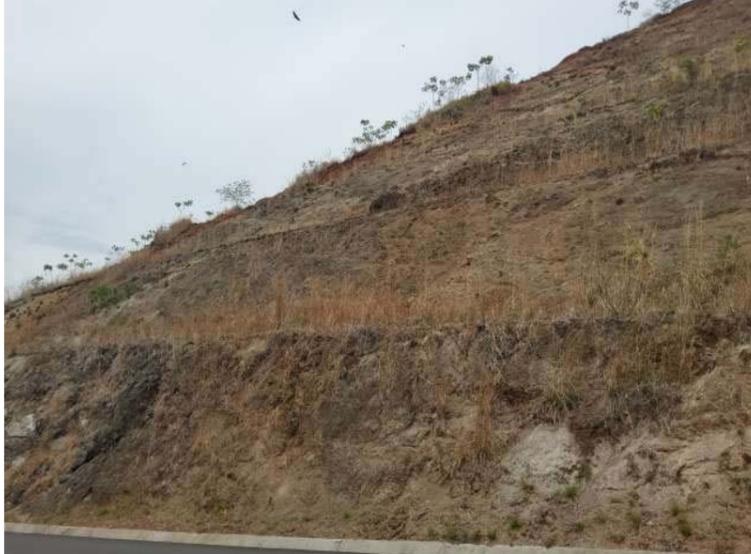
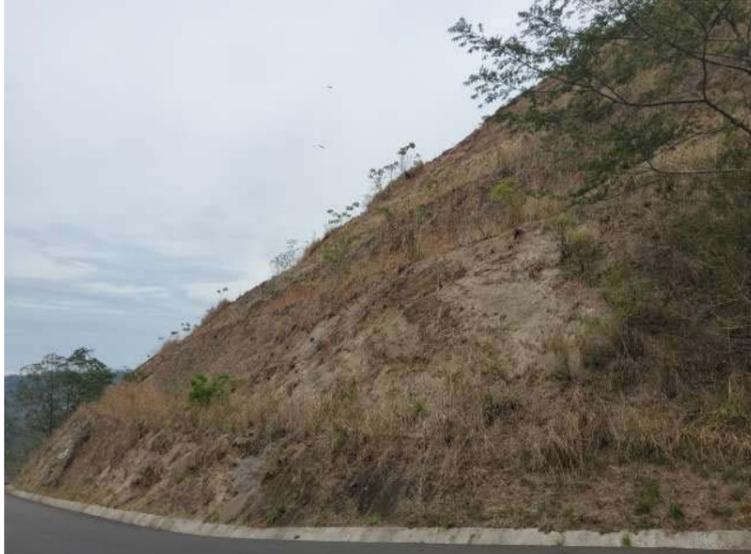
Tabla 3. Talud en el estacionamiento 3+320

Específicamente, en la Tabla 3 se pueden ver los resultados de la caracterización de la evaluación realizada. Esta se puede resumir como sigue: el material presente en este talud es compuesto de roca y suelo. No obstante, el material principal y el que define el comportamiento del talud corresponde a una roca altamente fracturada. Su pendiente es de aproximadamente 50°, por lo cual se puede clasificar como escarpada. Se trata de un talud de corte de a gran altura, aproximadamente 70 m. Por lo observado en campo, este talud fue intervenido recientemente con una conformación escalonada y la construcción de bermas, debido a esta intervención el talud no muestra evidencias de fallas o evidencias de movimiento del terreno. No obstante, no fueron observadas obras para el control de la escorrentía superficial en la cara del talud, ni la presencia de contracunetas, únicamente se observó la presencia de cunetas en la base del talud, lo cual se considera insuficiente para asegurar la estabilidad del talud. Esta falta de control de la escorrentía combinado con la alta fracturación de la cara del talud, son condiciones desfavorables para la estabilidad del talud ya que incrementa los efectos de la erosión, promoviendo la formación de cárcavas. Al momento de la inspección el talud se encontraba seco, no obstante, es probable que esta condición varíe en la época lluviosa, especialmente teniendo en consideración que este talud se encuentra en una zona del país que cuenta con una precipitación anual que se encuentra entre los 3000 mm y 4500 mm, por lo que es importante darle seguimiento durante la época lluviosa. En los alrededores, además de la presencia de la carretera (Ruta Nacional 317) no fueron observadas otras estructuras cercanas como redes eléctricas, agua potable, pasos peatonales o puentes. Así pues, con base en esta caracterización, la condición del talud puede clasificarse como "Media" y se sugiere realizar una evaluación específica del sitio, considerando la topografía actual y considerando escenarios con saturación del terreno y sismo.

Datos Generales	Profesional a cargo	Gustavo Badilla	Condición actual del talud evaluado, la cual consiste de un talud de gran altura (aproximadamente 70m), escalonado y con la construcción de bermas	
	Fecha	09/04/2024		
	Ruta	317		
	Latitud	9,82035978		
	Longitud	-84,32312946		
	Precipitación	3000 mm - 4500 mm		
Caracterización del talud	Pendiente	50°

Altura del talud	70 m		
	Material predominante	Roca		
	Estado de la roca	Compuesto (primordialmente roca)		
	Fracturación de la roca en la cara del talud	Altamente fracturado		
	Condición de las discontinuidades en roca	Sin relleno		
	Espesor del relleno de discontinuidades	-		
	Vegetación	Ninguna		
	Uso de suelo	Camino/carretera		
Condición del talud	Falla en el talud	No	Evidencias de erosión en la cara del talud, presencia de cunetas en la base del talud. Sin embargo, no se observa la construcción de contracunetas u otra medida de control de escorrentía superficial

Forma del Talud	Con Bermas		
	Manejo de escorrentía	No hay manejo de escorrentía		
	Afectación por escorrentía	Erosión superficial		
	Agua en el talud	Seco		
	Flujo de agua en el talud	Sin Flujo		
Evidencia de movimiento	Evidencia de movimiento	No

Árboles inclinados	No		
	Formación de Coronas	No		
	Levantamiento al Pie del Talud	No		
	Grietas en terreno	No		
	Material caído	No		
Estructuras cercanas	Presencia de obras de retención	No hay		
	Presencia de viviendas y comercios	No hay		
	Presencia de vías	0 m - 3 m		
	Tipo de vía	Arterial menor		
	Presencia de redes eléctricas	No hay		
	Presencia de red de agua potable	No hay		
	Presencia de puentes vehiculares	No hay		
	Presencia de pasos peatonales	No hay		
	Presencia de cultivos	No hay		
Recomendación final		Media - Evaluación específica del sitio
