# Informe de Auditoría Técnica EIC-Lanamme-INF-0293-2024 Auditoría de los Estudios previos, ensayos de calidad y prácticas constructivas del proyecto Rehabilitación del puente río Virilla en la Ruta 32.

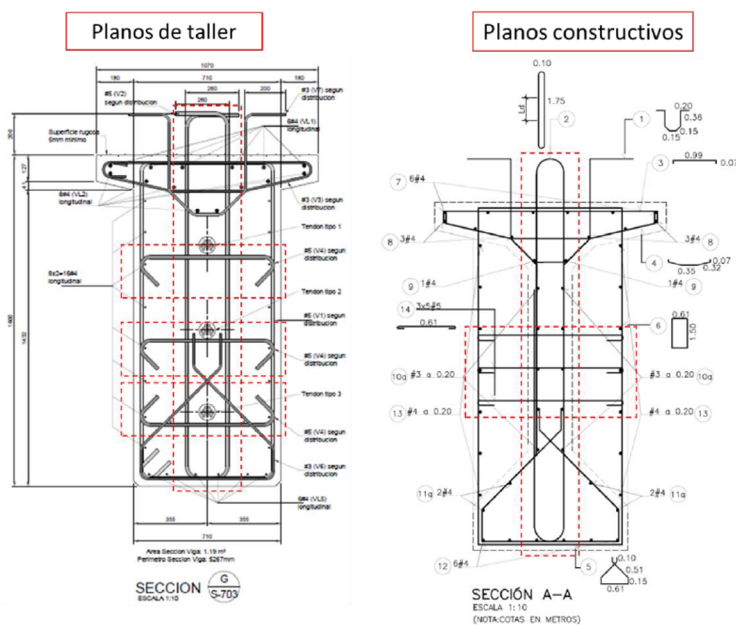
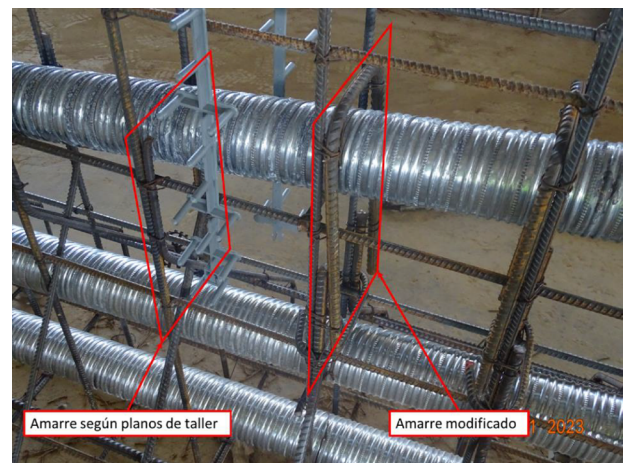
Sobre la calidad de los materiales, se comprobó que el concreto y el acero cumplen con las especificaciones técnicas con algunas excepciones en asentamiento para concreto hidráulico, además se realizó el ensayo de falla sobre la fibra de carbono del cual se obtuvieron resultados por debajo de la especificación de diseño. Adicionalmente, con respecto a los materiales se encontró que existen oportunidades de mejora en la presentación de los documentos del diseño de materiales.

- Implementar ensayos de control de calidad en torones de acero.
- Realizar ensayo de resistencia a la tracción (ASTM D3039) y considerar otros ensayos de calidad.

- Valorar la revisión estructural con los resultados obtenidos por el LanammeUCR para el material de fibra de carbono.
- Elaborar procedimiento de revisión para documentación del proyecto y parámetros de aceptación/rechazo.

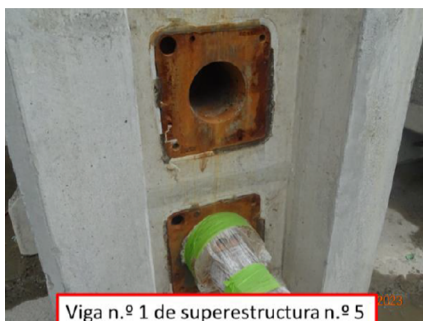
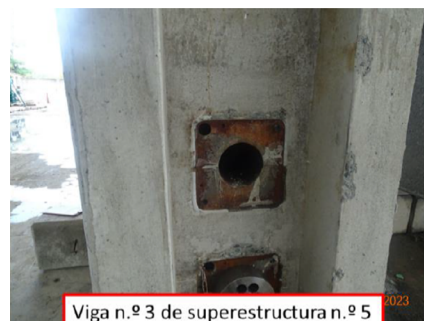
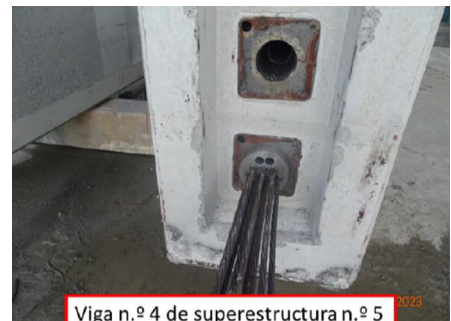
Finalmente, se observaron oportunidades de mejora en la elaboración de los elementos prefabricados de planta relacionados con procesos de vibración y de control de calidad del concreto hidráulico utilizado. Además, también se externaron observaciones con respecto a los planos taller de los cuales la Administración aclaró que se hicieron las actualizaciones con respecto a la fabricación de elementos.

- Seguimiento riguroso a estructuras en curado y control de procedimientos de colado en planta.
- Identificar y mantener inventario de cambios en planos originales por planos de taller.
