Informe Final EIC-Lanamme-INF-0293-2024

## Informe de Auditoría Técnica

### Auditoría de los Estudios previos, ensayos de calidad y prácticas constructivas del proyecto Rehabilitación del puente río Virilla en la Ruta 32

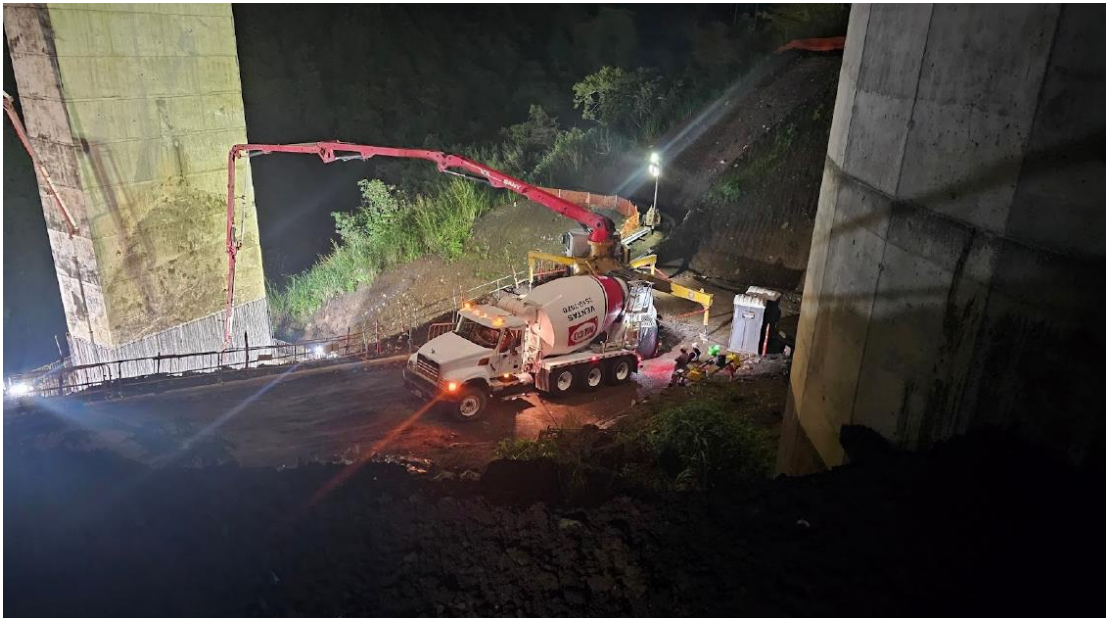
**Figura 15.** Colocación de concreto en cimentación de pila 3. Fuente: UNOPS, 2023

Conforme a lo anterior se le indicó a la Administración que si bien es cierto se deben cumplir con los protocolos de seguridad en el proyecto para salvaguardar la integridad de los operarios e involucrados en la obra, se indicó en el oficio **EIC-Lanamme-1233-2023** con fecha del 8 de diciembre de 2023, que es importante que como parte de la trazabilidad se indicara en los informes donde se incumple con la norma ASTM C172 Método de muestreo de concreto recién mezclado, se identificaran como un ensayo **no acreditado**.

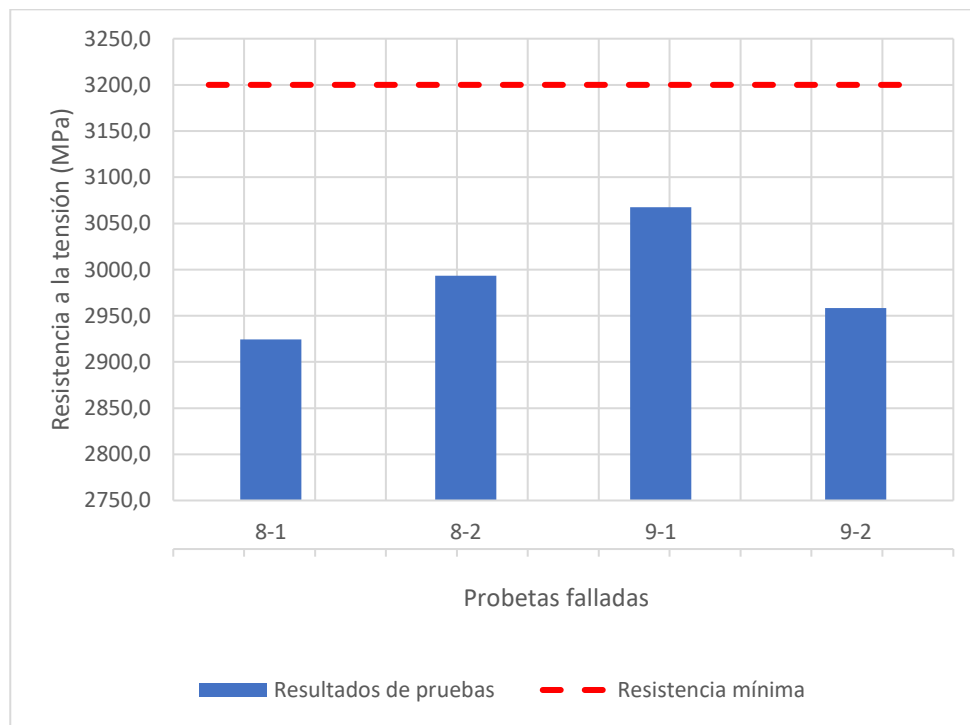
**Figura 17.** Resultados de resistencia a tracción de probetas de fibras de carbono, realizados por LanammeUCR

Los resultados de los ensayos de las probetas representativas de la fibra de carbono con el epóxico se contrarrestaron con las especificaciones técnicas revisadas en planos en las que se solicita que el material cumpla con la ficha técnica del producto, indicando que para la resistencia a la tracción debe ser un mínimo de 3200 MPa y para el módulo de elasticidad 210 GPa.

- Implementar el ensayo de resistencia a la tracción según la norma ASTM D3039 como control de calidad de la fibra de carbono para verificar los parámetros indicados en la ficha técnica del material, además valorar la inclusión de otros ensayos para revisar la calidad del proceso constructivo.
- Se debe mantener una constante observación del comportamiento de la fibra de carbono en cuanto el proyecto se encuentre en operación para evitar un deterioro prematuro en el mismo.
- Se recomienda realizar un cálculo estructural revisando la capacidad estructural del material de fibra carbono con base a los resultados arrojados por el laboratorio del LanammeUCR.

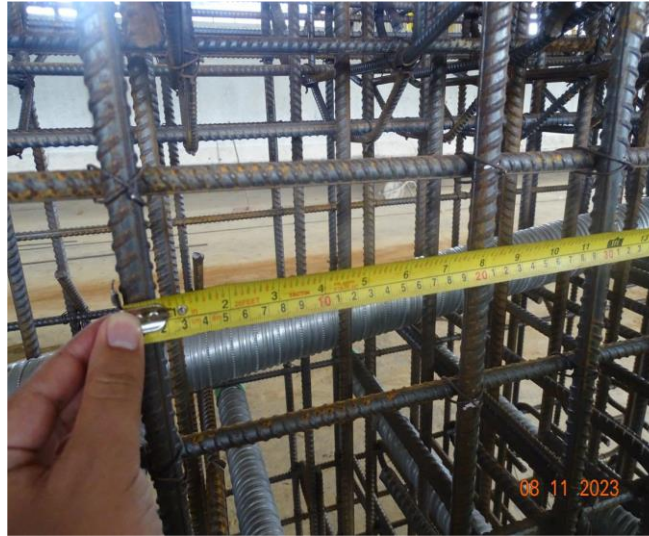
**Figura 23.** Revisión de aros en zona 3 de la viga de superestructura n°5, Fuente: LanammeUCR, 2023

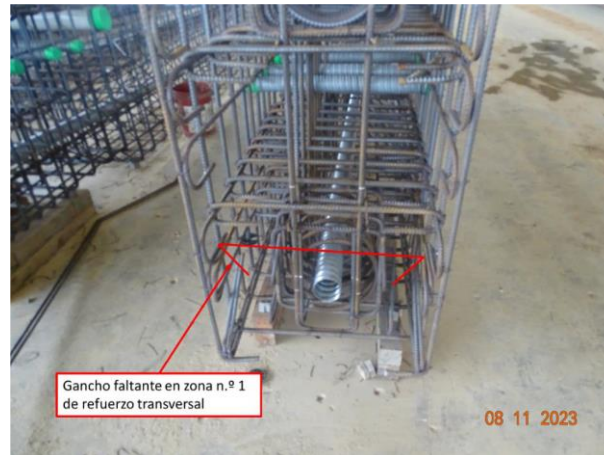
También durante la inspección realizada se pudo observar que el gancho inferior en la zona de refuerzo transversal n°1 de las vigas de la superestructura n°3 y n°4 y en las zonas de refuerzo transversal n°1 y n°7 de las vigas del vano n°5 (ver **Figura 25** y **Figura 26**) no se encontraba instalado, entrevistando al personal del plantel encargado del armado de acero, indicaron que este refuerzo no estaba instalado para la colocación de los dispositivos de anclaje del postensado por un cambio aprobado por el encargado. Sin embargo, la supervisión en el oficio **CSPRV-2024-242** con fecha del 8 de enero de 2024 indicó que, previo a la colocación de concreto se llevó a cabo la revisión de este elemento y se colocaron los refuerzos faltantes.

**Figura 25.** Ganchos faltantes en zona n°1 de refuerzo transversal en viga de superestructura n°4. Fuente: LanammeUCR (2023).

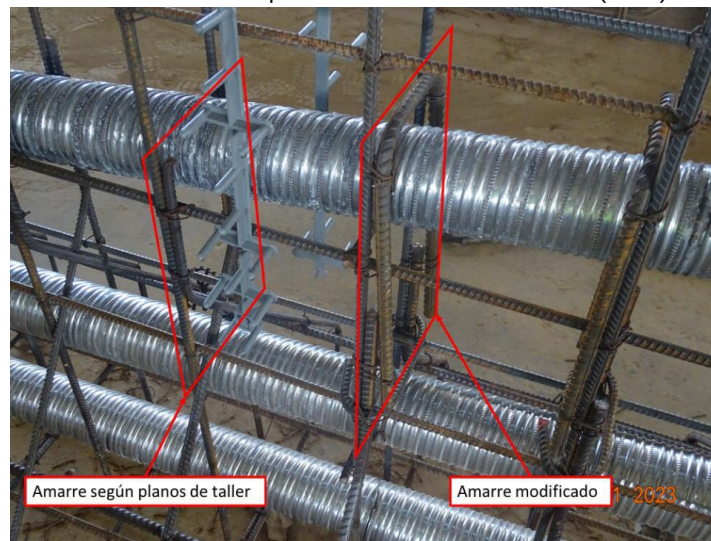
Una modificación detectada en la visita fue la del refuerzo tipo V6 (**Figura 27**) en un tramo aproximado de 1 m de largo esto debido a la interferencia provocada en el ducto de postensión, en su lugar se colocó un tipo de gancho distinto como el observado en la **Figura 28**. Mediante el oficio **CSPRV-2024-242** la supervisión del proyecto indicó que el cambio había sido revisado y que no tenía implicaciones estructurales.

**Figura 28.** Modificación de amarres de varillas tipo V6. Fuente: LanammeUCR (2023)

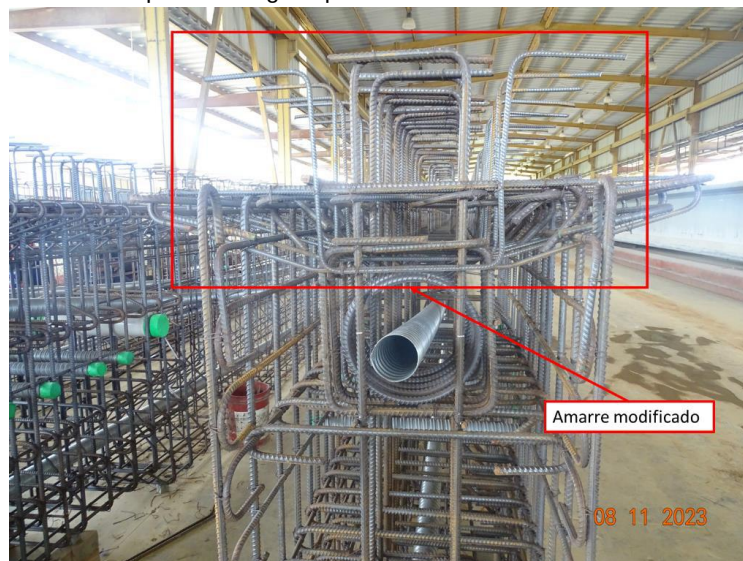
Se observaron modificaciones en el detalle de varilla tipo V7 (**Figura 29**) cerca del dispositivo de anclaje del postensado en las vigas de las superestructuras n°3, n°4 y n°5 (**Figura 29**). En planta se le indica al equipo auditor que esto se encuentra aprobado por el diseñador estructural del proyecto, además en el oficio **CSPRV-2024-242** indica que por razones constructivas del elemento no es posible realizar el detalle tal y como se presenta en planos y se explica que esta modificación no presenta implicaciones estructurales.

**Figura 30.** Modificación de varilla tipo V7 en viga superestructura n°4. Fuente: LanammeUCR (2023)

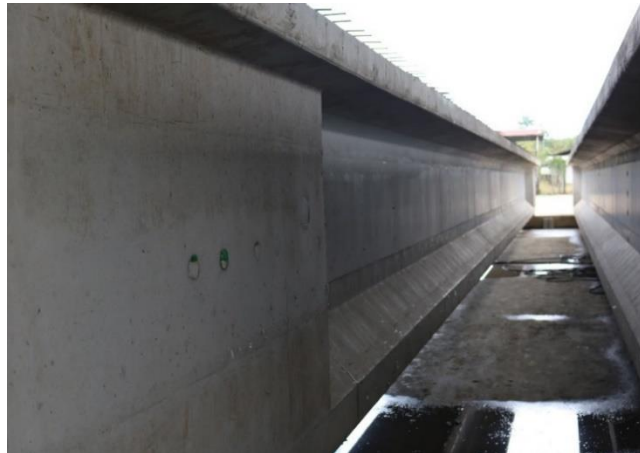
Durante la visita realizada se determinó que el curado de las vigas prefabricadas es el mismo que se aplica a los cilindros elaborados para el control de calidad para la falla a 7 días, no obstante, se identificó que los demás especímenes eran sumergidos en una pileta con agua mientras las vigas se mantuvieron al aire libre y sin curado como se muestra en la Figura 33.

**Figura 33.** Vigas sin el curado necesario, Fecha: 8 de noviembre de 2023. Fuente LanammeUCR

- Se evidenciaron procesos de cura al concreto sobre los elementos estructurales deficientes pudiendo provocar en estos que el concreto no alcanzara las resistencias esperadas.

Es criterio del equipo auditor que a este tipo de situaciones se les debe dar especial importancia, ya que podrían afectar la resistencia final de los elementos prefabricados que a la postre podrían incidir en el desempeño de la estructura durante su puesta en funcionamiento y toda la vida útil proyectada.

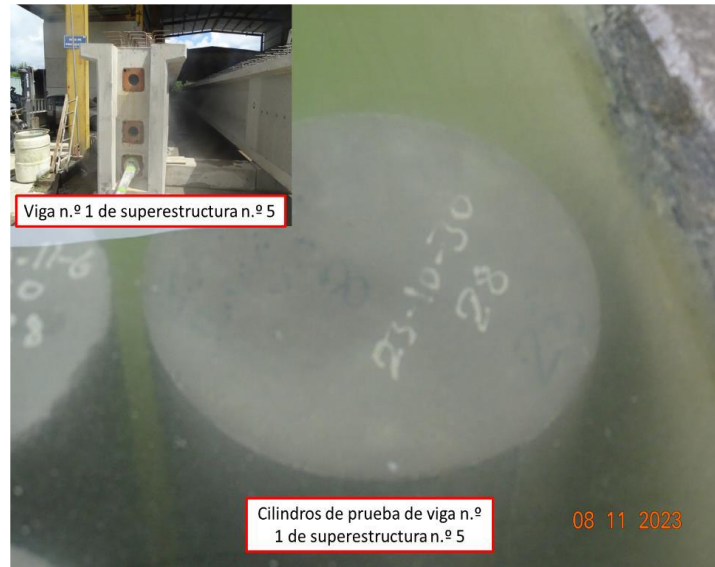
Por otra parte, cabe destacar que los cilindros de control de resistencia también se deben mantener bajo las mismas condiciones de curado que se establecen para los elementos prefabricados como se establece en la sección 5.3.6 del ACI 301S-10, los cuales según la visita realizada por esta auditoría no se llevaron a cabo en su totalidad esto debido a que se documentó algunos especímenes reservados en la pileta de cura tal y como se muestra en la Figura 34

**Figura 34.** Cilindros de concreto en pileta de curado. Fecha: 8 de noviembre de 2023. Fuente: LanammeUCR

- La cura de los cilindros de calidad debe ser la misma llevada a cabo en las estructuras esto según la normativa del ACI 301S-10 lo cual no se cumplió para los cilindros que se fallaron a los 28 días la cual podría comprometer los resultados de los cilindros con la edad de falla antes mencionada.

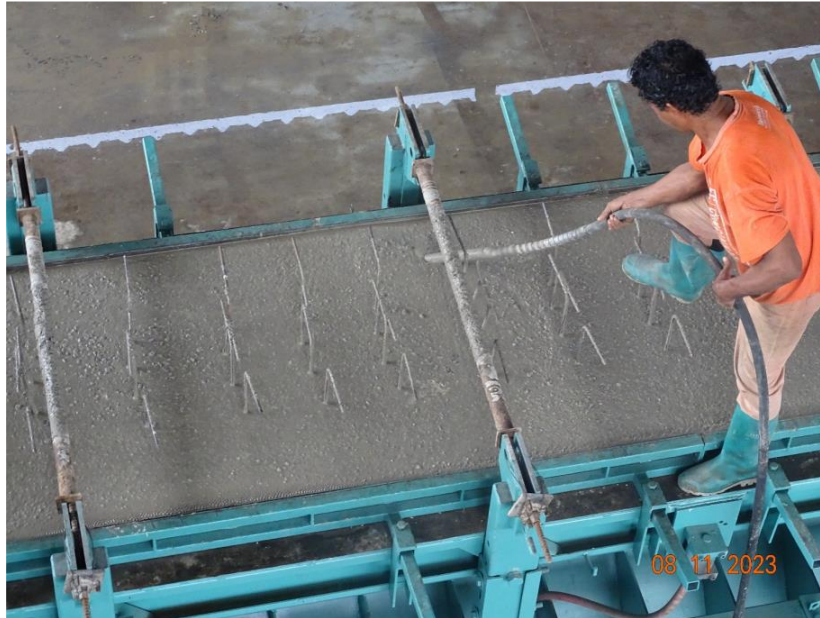
**Figura 35.** Uso incorrecto del vibrador manual, Fecha 8 de noviembre de 2023, Fuente: LanammeUCR.

Es criterio del equipo auditor que prestar atención a estos detalles puede asegurar una correcta densificación del concreto que permita asegurar la calidad del material utilizado, un vibrado inadecuado puede generar deficiencias en el acabado de los elementos de concreto, tal como se indica en la siguiente sección.

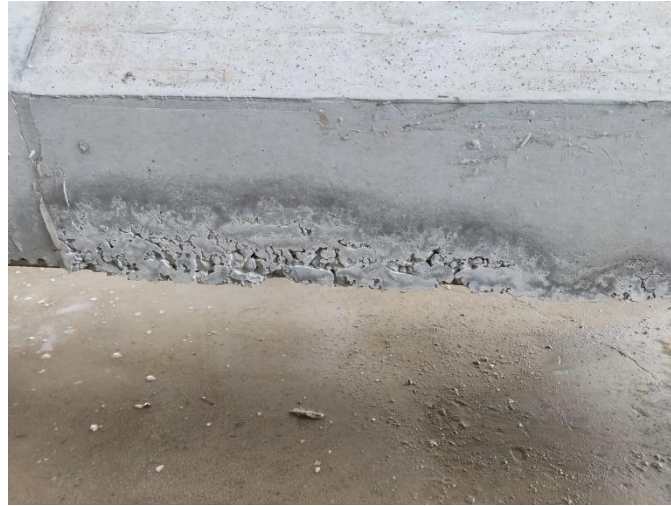
Finalmente, para algunas de las estructuras como la mostrada en la Figura 36 (Viga 4 de superestructura 5) se logró evidenciar algunas deficiencias en el acabado de las estructuras en el momento del desmolde de las mismas, la supervisión del proyecto en el oficio CSPRV-2024-242 indica que los daños serían atendidos con morteros expandibles tal y como fue observado en otras estructuras, no obstante, es criterio del equipo auditor que como oportunidades de mejora se pudo realizar un mejor vibrado o añadir mejores aditivos que ayuden a la fluidez del concreto.

**Figura 36.** Nidos de piedra en estructuras coladas. Fecha 8 de noviembre de 2023. Fuente: LanammeUCR (la viga 4 de la superestructura 5)

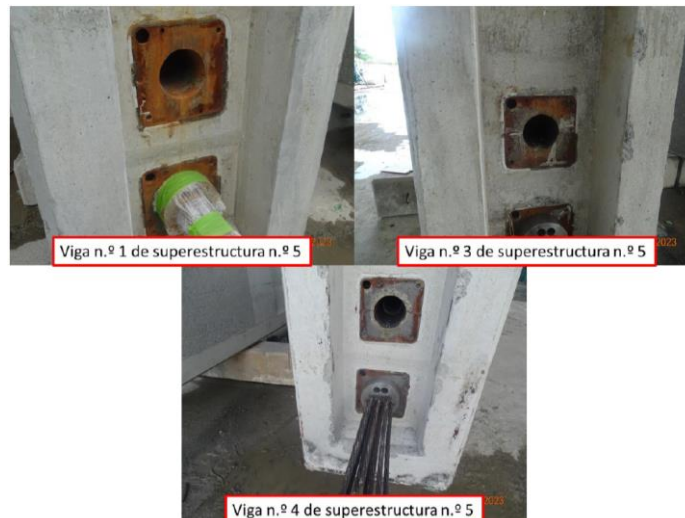
Durante la visita realizada se corroboró que los elementos de anclaje y placas para el tensado de los cables se encontraban con signos de corrosión. Esto fue notificado en el sitio a la Administración del proyecto y adicionalmente indicado por el PIE en el informe **EIC-Lanamme-INF-1716-2023** para hacer prevención de posibles afectaciones del óxido en las estructuras.

La Supervisión del proyecto en el oficio **CSPRV-2024-242** indica que los puntos con corrosión no representan algún daño para las estructuras, no obstante, siempre es recomendable la limpieza de los elementos previo a las colocaciones de concreto para así evitar daños prematuros. Adicionalmente en el documento **CSPRV-2024-243** la Supervisión remarca que se llevará a cabo una limpieza para los elementos con partes expuestas, así mismo a pesar de la evidente corrosión que presentan, el profesional encargado de la supervisión indicó en el oficio que no existen problemas en la parte estructural para los elementos tipo viga.

**Figura 37.** Placas y cables con corrosión evidente. Fecha 8 de noviembre de 2023. Fuente: LanammeUCR

Es criterio del equipo auditor que estos defectos pueden causar problemas con la durabilidad del acero además de presentar incumplimiento con la sección 553.04 del CR-2020 que indica lo siguiente: *Usar acero de preesfuerzo que esté **brillante y libre de corrosión**, suciedad, grasa, cera, herrumbre, aceite o cualquier otro material extraño que pueda impedir que el acero y el concreto se adhieran. No se debe usar acero de refuerzo que haya sufrido algún daño o esté picado.*

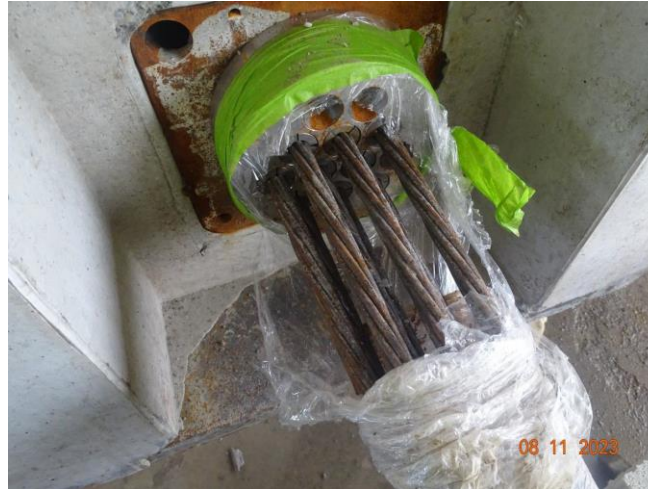
**Figura 38.** Acero de presfuerzo con corrosión en la viga N°1. Fecha 8 de noviembre de 2023. Fuente: LanammeUCR
