Informe: EIC-Lanamme-INF-1898-2024

### INFORME DE INSPECCIÓN DE INVENTARIO E INSPECCIÓN RUTINARIA

#### PUENTE LA AMISTAD DE TAIWÁN SOBRE EL RÍO TEMPISQUE RUTA NACIONAL N.º 18

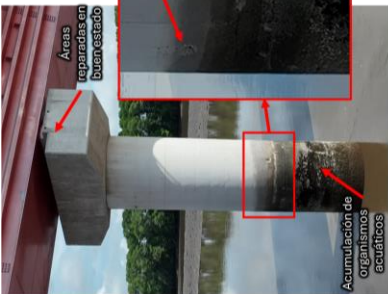
- En aproximadamente el 1 % del cuerpo de la **pila n.º 1**, el 1 % del cuerpo de la **pila n.º 2**, el 1 % del cuerpo de la **pila n.º 3**, el 1 % del cuerpo de la **pila n.º 4**, el 1 % del cuerpo de la **pila n.º 7** y el 1 % del cuerpo de la **pila n.º 8** se observaron desprendimientos mayores a 25 mm de profundidad o 150 mm de diámetro en la dimensión mayor, así como áreas reparadas con deterioros como agrietamiento [ver figuras n.º 8, n.º 9, n.º 10, n.º 11, n.º 18 y n.º 19].

| INSPECCIÓN DE PUENTE | | | | NÚMERO DE SUPERESTRUCTURA | | | | 2 | | | |
|---|---|---|---|---|---|---|---|---|---|---|---|
| NOTA | | | | Deficiencias en cabzal y cuerpo de la pila n.º 7 | | | | Deficiencias en cabzal y cuerpo de la pila n.º 8 | | | |

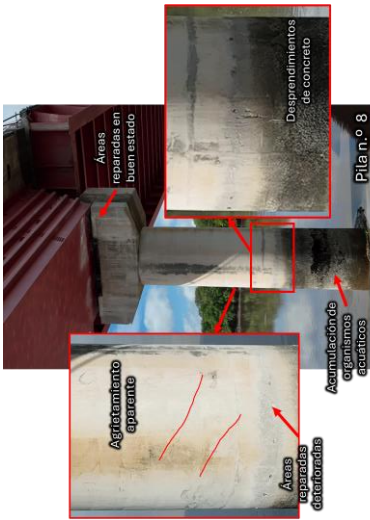
- En aproximadamente el 5 % del cuerpo de la pila n.º 8 se observaron manchas que aparentan ser grietas diagonales por medio de vehículos aéreos no tripulados [ver figura n.º 19]. No fue posible estimar el ancho de las grietas, debido a que no se tuvo acceso directo a la pila para corroborar si son grietas.

- Se recomienda realizar una **inspección especial** de la pila n.º 8 para corroborar la existencia de grietas.

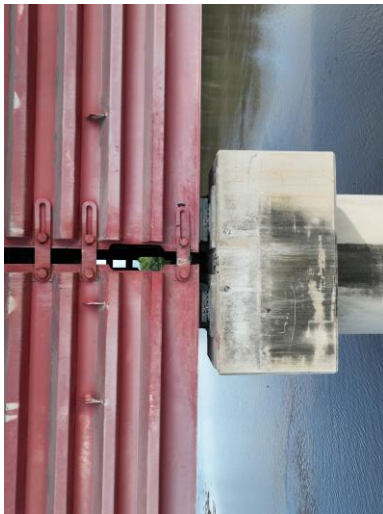
- El 100 % de las placas de enlace de acero con agujero oblongo entre la superestructura n.º 1 con la superestructura n.º 2, ubicados bajo la junta de expansión n.º 2 y sobre la pila n.º 4 requieren protección contra la corrosión. Además, uno de los enlaces del costado aguas abajo se observó con deformación permanente. Estos enlaces de acero se consideran sistemas de protección sísmica [ver figura n.º 20].

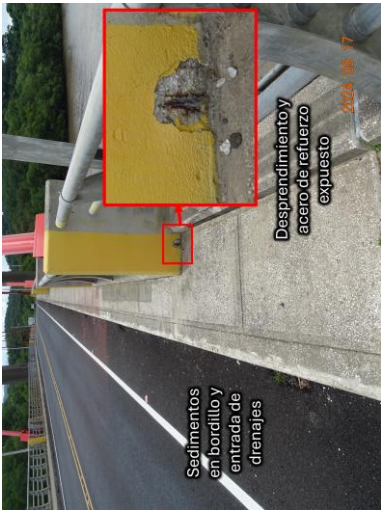
| No. 33 | | | UBICACIÓN | | | Sistema de contención vehicular | | | | | | |

| NOTA | | | Desprendimientos con acero de refuerzo expuesto y corroído | | | | | | DÍA | MES | AÑO | |

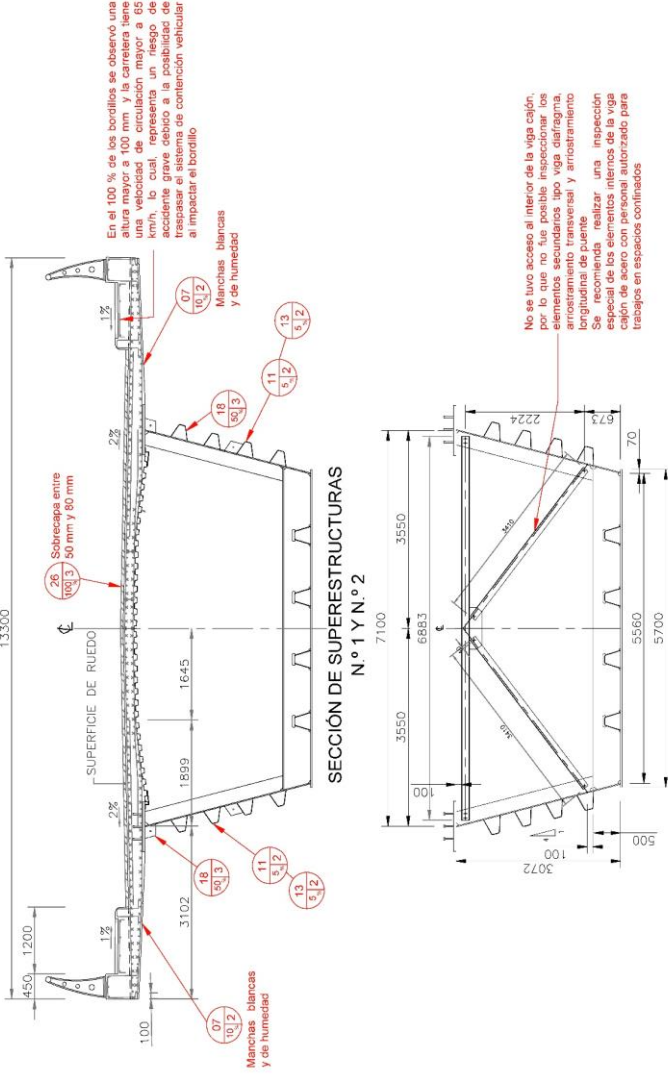
| ESQUEMAS DE DEFICIENCIAS (IR-ED-01) | | | | | | |
|---|---|---|---|---|---|---|
| <div><div><p>SECCIÓN DE SUPERESTRUCTURAS<br/>N.º 1 Y N.º 2</p><p>ARRIOSTRAMIENTO DE SUPERESTRUCTURAS<br/>N.º 1 Y N.º 2</p></div><div><p>En el 100 % de los bordillos se observó una altura mayor a 100 mm y la carretera tiene una velocidad de circulación mayor a 65 km/h. Se recomienda el uso de un tipo de accidente grave debido a la posibilidad de traspasar el sistema de contención vehicular al impactar el bordillo.</p><p>Manchas blancas y de humedad</p><p>Manchas blancas y de humedad</p><p>Se observó entre 90,3 50 mm y 80 mm</p><p>No se tuvo acceso al interior de la viga cajón, por lo que no fue posible inspeccionar los elementos secundarios tipo viga diagonal, transversales, longitudinales y arriostramiento.</p><p>Se recomienda realizar una inspección especial de los elementos internos de la viga cajón de acero con personal autorizado para trabajos en espacios confinados.</p></div></div> | | | | | | |
