# Laboratorio Nacional de Materiales y Modelos Estructurales

Informe: EIC-Lanamme-INF-1804-2024

## INFORME DE INSPECCIÓN POR TRAMOS DE 21 PUENTES QUE CRUZAN SOBRE LA RUTA NACIONAL N.º 27

San José, Costa Rica  
 25 de noviembre de 2024

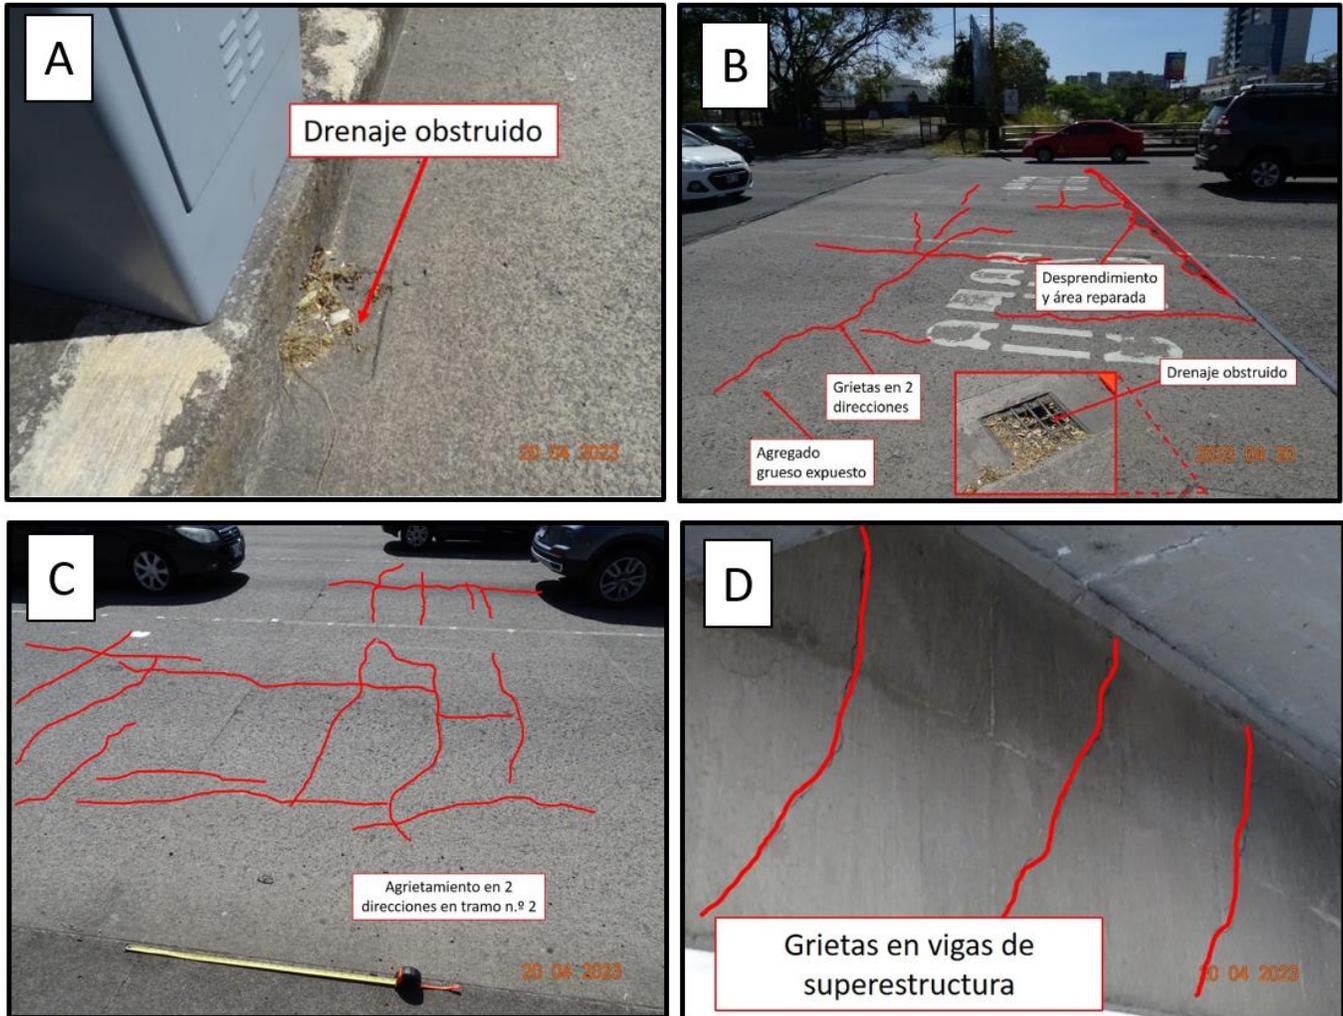
COMP.	CC	Elemento	Deficiencias principales	CE	Comentarios	Programa de intervención recomendado	
Accesorios [100]	4	Sistema de drenaje del tablero (entrada) [10002]	Obstrucciones	4	En aproximadamente el 75 % del sistema de drenaje del tablero (entrada) los drenajes estaban completamente obstruidos [ver Figura 5.1.(A)].	Mantenimiento basado en la condición	
Accesos [200]	3	Losa de aproximación [20001]	Grietas en dos direcciones	3	En el 10 % de la losa aproximación del acceso n.º 2 se observaron grietas en dos direcciones con un espaciamiento menor a 0,3 m y espesores entre 0,3 mm y 1,0 mm [ver Figura 5.1.(B)].	Mantenimiento basado en la condición	
		Sistemas de drenaje (accesos) [20005]	Funcionamiento	3	En el 100 % de ambos accesos el sistema de drenaje estaba obstruido [ver Figura 5.1.(B)].	Mantenimiento basado en la condición	
Superestructura (Tablero) [400]	4	Tablero [40001]	Grietas en dos direcciones	4	En el 25 % del tablero del tramo n.º 1, 10 % del n.º 2 y 25 % del n.º 3 de la superestructura se observaron grietas en dos direcciones con un espaciamiento menor a 0,3 m y un espesor entre 0,3 mm y 1,0 mm [ver Figura 5.1.(C)].	Mantenimiento basado en la condición

Superestructura (Vigas de concreto reforzado) [401]	4	Elementos principales [40101]	Agrietamiento	4	En el 20 % de las vigas de concreto reforzado del tramo n.º 1 y n.º 2 de la superestructura se observaron grietas que aparentan ser por una combinación de flexión y cortante con anchos entre 0,3 mm y 1,0 mm [ver Figura 5.1.(D)]. Se recomienda realizar una evaluación estructural de las vigas y columnas de la superestructura para determinar la causa del agrietamiento.	Rehabilitación Evaluación estructural	
<b>Calificación de la condición global del puente (CP)</b>				<b>Programa de atención recomendado</b>			
4				Deficiente			Rehabilitación

**Figura 5.1.** (A) Deficiencias en sistema de drenaje del tablero (entrada), (B) Deficiencias en losa de aproximación y sistema de drenaje de los accesos, (C) Deficiencias en tablero), (D) Deficiencias en elementos principales de la superestructura

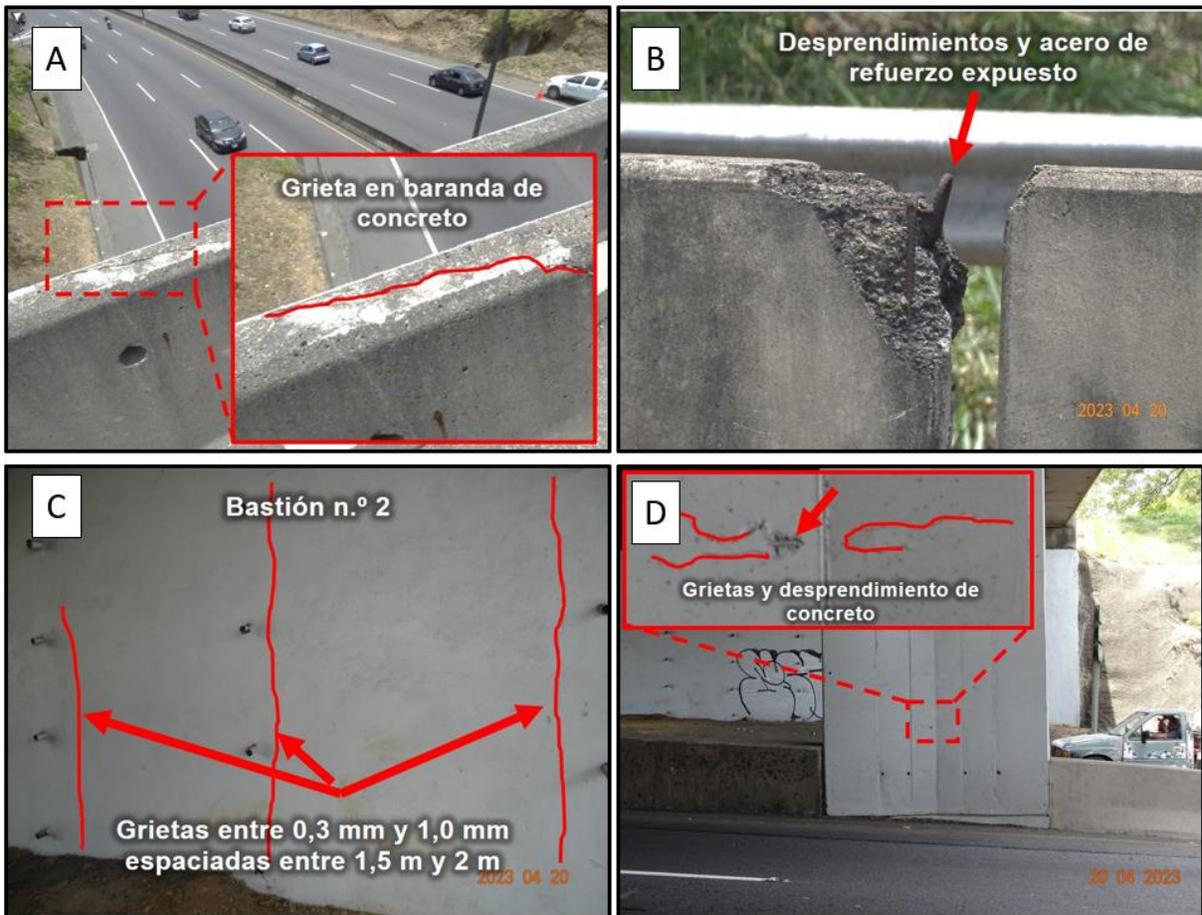
COMP.	CC	Elemento	Deficiencias principales	CE	Comentarios	Programa de intervención recomendado
Seguridad vial [300]	2	Sistema de contención vehicular (puente) [30001]	Desprendimientos	2	En aproximadamente el 5 % del sistema de contención vehicular (puente) hay desprendimientos mayores a 25 mm de profundidad [ver Figura 5.2.(A)].	Mantenimiento basado en la condición
		Sistema de contención vehicular (medianera) [30003]	Desprendimientos	2	En aproximadamente el 10 % del sistema de contención vehicular (medianera) hay desprendimientos mayores a 150 mm de diámetro en la dimensión mayor. En algunos de los desprendimientos también es posible observar acero de refuerzo expuesto [ver Figura 5.2.(B)].	Mantenimiento basado en la condición
Subestructura [500]	2	Cabezal de bastiones [50002]	Grietas	2	En aproximadamente el 10 % del cabezal del bastión n.º 1 y del bastión n.º 2 se observaron grietas con ancho entre 0,3 mm y 1,0 mm sin sellar [ver Figura 5.2.(C)].	Mantenimiento basado en la condición

Cuerpo de pilas [50003]	Desprendimientos  Agrietamiento	2	En aproximadamente el 1 % del cuerpo de la pila n.º 1 se observaron desprendimientos menores a 150 mm de diámetro [ver Figura 5.2.(D)]. En aproximadamente el 1 % del cuerpo de la pila n.º 1 se observaron grietas con ancho entre 0,3 mm y 1,0 mm sin sellar [ver Figura 5.2.(D)].	Mantenimiento basado en la condición
Calificación de la condición global del puente (CP)					Programa de atención recomendado	
2		Aceptable		Mantenimiento basado en la condición

**Figura 5.2.** (A) Deficiencias en sistema de contención vehicular del puente, (B) Deficiencias en sistema de contención (medianera), (C) Deficiencias en cabezal del bastión, (D) Deficiencias en el cuerpo de la pila

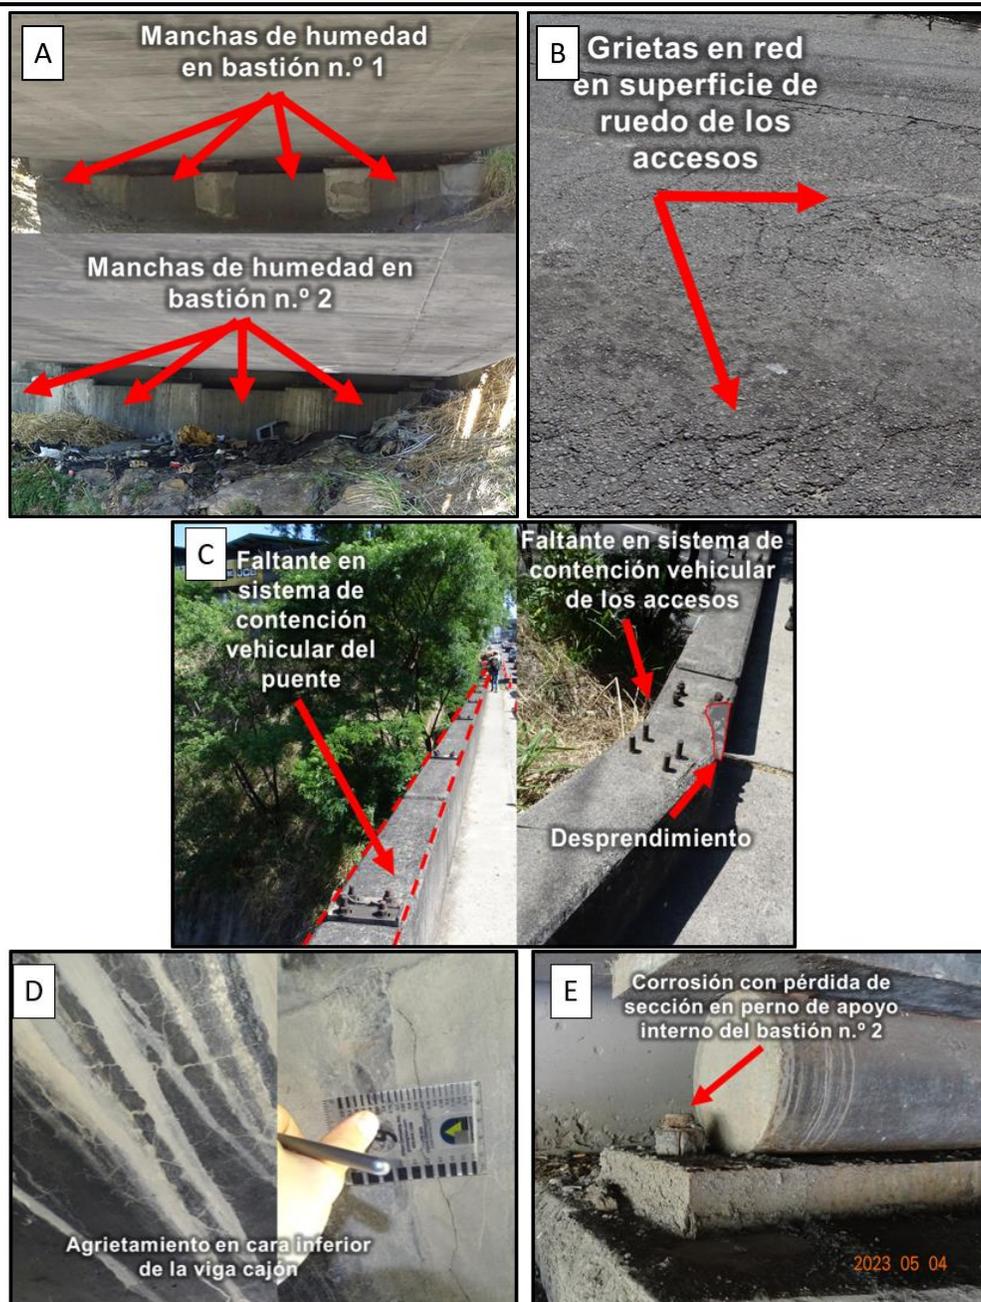
COMP.	CC	Elemento	Deficiencias principales	CE	Comentarios	Programa de intervención recomendado
Accesorios [100]	4	Juntas de expansión [10001]	Filtración de agua	4	En el 100 % de ambas juntas de expansión se observaron filtraciones de agua que se extienden en más del 50 % de la longitud del bastión [ver Figura 5.3.(A)].	Mantenimiento basado en la condición
Accesos [200]	3	Superficie de ruedo (accesos) [20002]	Grietas	3	En aproximadamente el 30 % de la superficie de ruedo de asfalto del acceso n.º 2 se observaron grietas en red [ver Figura 5.3.(B)].	Mantenimiento basado en la condición
Seguridad vial [300]	4	Sistema de contención vehicular (puente) [30001] y sistema de contención vehicular (accesos) [30002]	Faltante	4	En el 100 % del sistema de contención vehicular del puente y de los accesos faltan los elementos de acero que componen el sistema de contención vehicular [ver Figura 5.3.(C)].	Mantenimiento basado en la condición

Superestructura (viga cajón de concreto preforzado) [409]	3	Elementos principales [40901]	Grietas en una dirección	3	En aproximadamente el 15 % de la viga cajón concreto preforzado se observó un patrón de grietas en una dirección con un ancho estimado entre 0,3 mm y 1,0 mm, y espaciamiento entre 0,3 m y 0,9 m [ver Figura 5.3.(D)].	Mantenimiento basado en la condición
Subestructura [500]	4	Apoyos [50006]	Corrosión	4	En aproximadamente el 100 % de los pernos de los apoyos del bastión n.º 1 y del bastión n.º 2 se observó corrosión con pérdida de sección [ver Figura 5.3.(E)].	Mantenimiento basado en la condición
Calificación de la condición global del puente (CP)					Programa de atención recomendado	
4			Deficiente	Mantenimiento basado en la condición

**Figura 5.3.** (A) Deficiencias en junta de expansión, (B) Deficiencias en superficie de ruedo de los accesos, (C) Deficiencias en sistema de contención vehicular, (D) Deficiencias en elementos principales de la superestructura, y (E) Deficiencias en apoyos

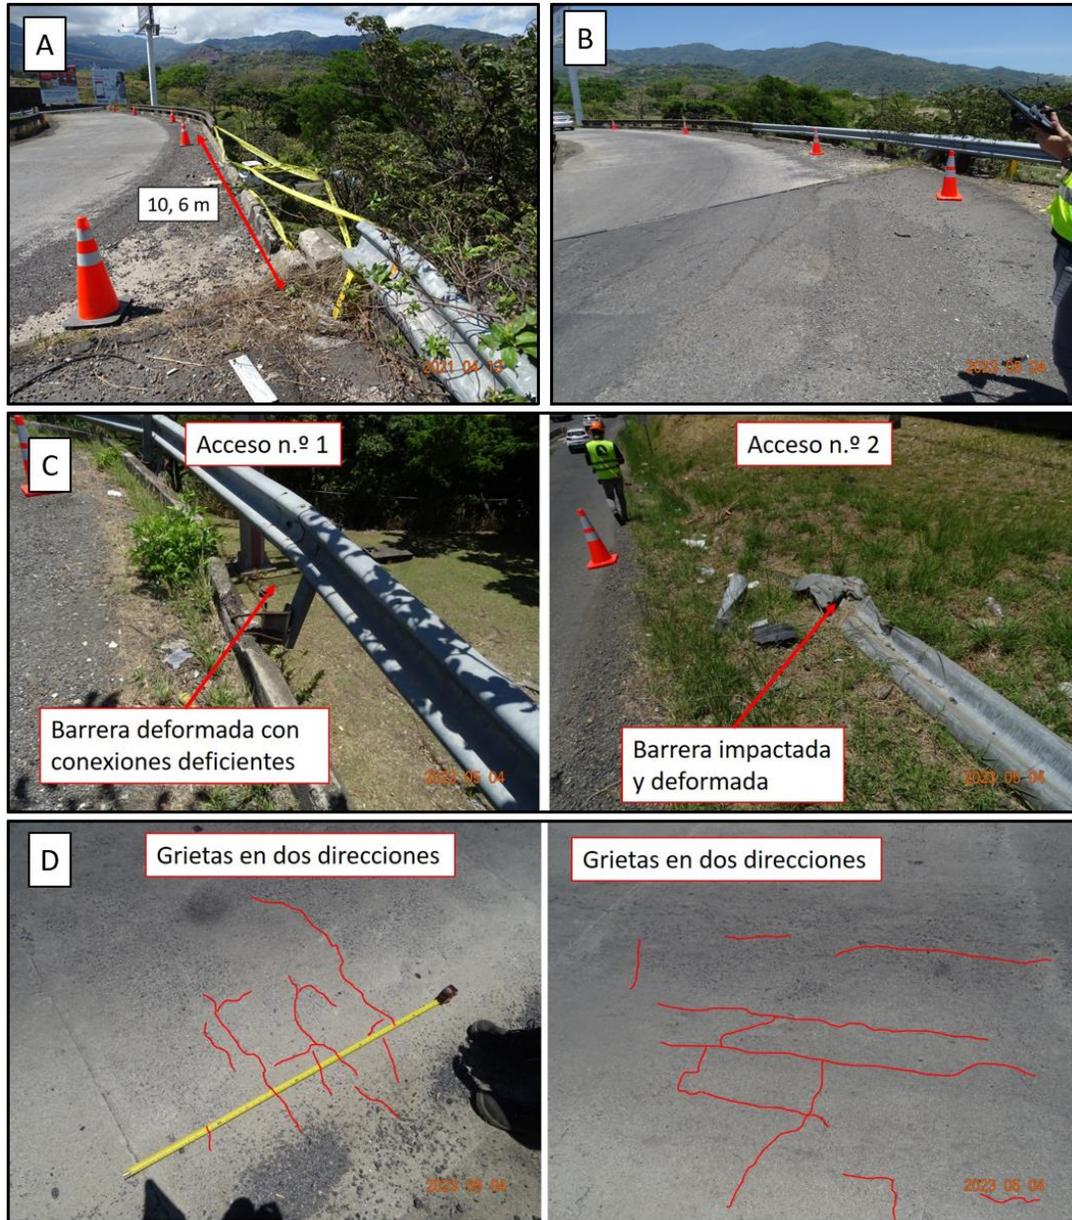
COMP.	CC	Elemento	Deficiencias principales	CE	Comentarios	Programa de intervención recomendado
Seguridad vial [300]	4	Sistema de contención vehicular (puente) [30001]	Conexiones y anclajes (Falla previa del sistema)	4	Se conoce de previo que el sistema de contención vehicular del puente ha fallado [ver informe <a href="#">LM-PIE-UP-P01-2021</a> , y ver Figura 5.4.(A)], y el tramo sustituido no aparenta tener suficiente capacidad de contención [ver Figura 5.4.(B)], por lo que se le asigna una calificación de 4 y se recomienda realizar una evaluación del nivel de contención del sistema de contención vehicular utilizado en todo el puente y sus accesos.	Rehabilitación
		Sistema de contención vehicular (accesos) [30002]	Faltante	4	En aproximadamente el 10 % de la longitud del acceso n.º 2 se observó faltante del sistema de contención vehicular [ver Figura 5.4.(C)].	Rehabilitación
Superestructura (tablero) [400]	4	Tablero [40001]	Grietas en dos direcciones	4	En aproximadamente el 25 % de la cara superior del tablero de concreto reforzado del tramo n.º 1 y del tramo n.º 3 de la superestructura n.º 1 se observaron grietas en dos direcciones con un espaciamiento menor a 0,3 m [ver Figura 5.4.(D)].	Mantenimiento basado en la condición

**Figura 5.4.** (A, B y C) Deficiencias en sistema de contención vehicular de los accesos, y (D) Deficiencias en el tablero de la superestructura

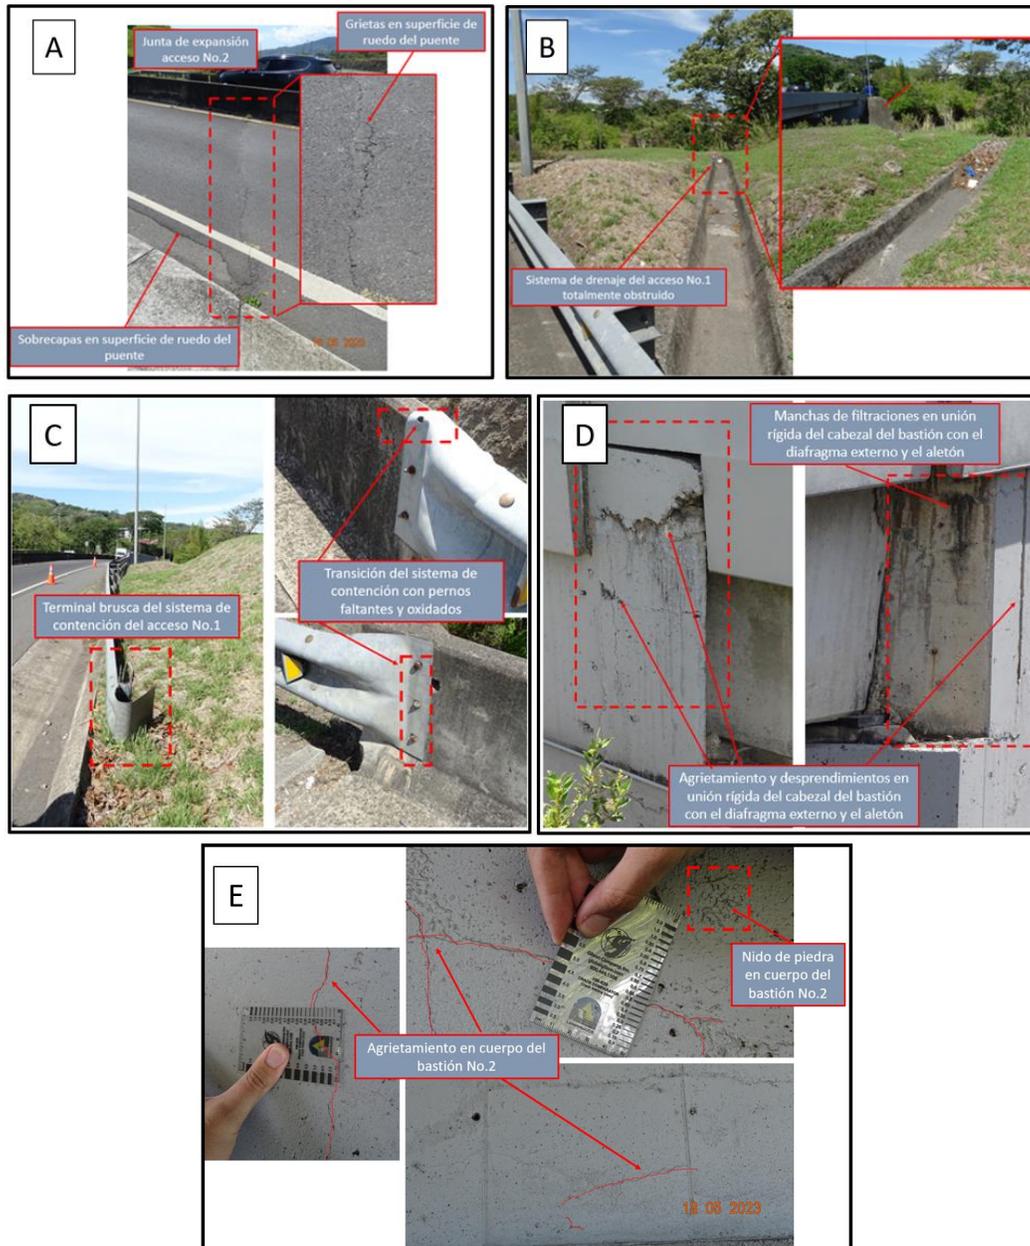
COMP.	CC	Elemento	Deficiencias principales	CE	Comentarios	Programa de intervención recomendado
Accesorios [100]	2	Superficie de desgaste del puente [10004]	Sobrecapas	2	En el 100 % de la superficie de desgaste del puente se observó una sobrecapa de concreto asfáltico adicional a la de diseño [ver Figura 5.5.(A)].	Mantenimiento cíclico
Accesos [200]	2	Sistemas de drenaje (accesos) [20005]	Funcionamiento	2	Aproximadamente el 50 % del sistema de drenaje del acceso n.º 2 se encontraba obstruido, lo que afecta su funcionamiento [ver Figura 5.5.(B)].	Mantenimiento basado en la condición
Seguridad vial [300]	2	Sistema de contención vehicular (accesos) [30002]	Anclajes y terminales de barrera	2	En aproximadamente el 25 % del sistema de contención vehicular (accesos) se observaron terminales de barrera brucas [ver Figura 5.5.(C)].	Mantenimiento basado en la condición
Superestructura (Vigas de concreto prestrozado) [402]	3	Elementos secundarios [40202]	Desprendimientos	3	En aproximadamente el 20 % de los diafragmas de la superestructura n.º 1 hay desprendimientos mayores a 25 mm de profundidad en la dimensión mayor [ver Figura 5.5.(D)].	Mantenimiento basado en la condición

Subestructura [500]	3	Cuerpo de bastiones [50004]	Grietas en una dirección	3	En aproximadamente el 30 % del cuerpo del bastión n.º 2 se observaron grietas en una dirección con ancho entre 0,3 mm y 1,0 mm, espaciadas entre 0,30 m y 1,0 m [ver Figura 5.5.(E)].	Mantenimiento basado en la condición
Calificación de la condición global del puente (CP)					Programa de atención recomendado	
3					Regular	
					Mantenimiento basado en la condición

**Figura 5.5.** (A) Deficiencias en superficie de desgaste del puente, (B) Deficiencias en sistema de drenaje de los accesos, (C) Deficiencias en sistema de contención vehicular de los accesos, (D) Deficiencias en elementos secundarios de la superestructura, y (E) Deficiencias en cuerpo de bastiones

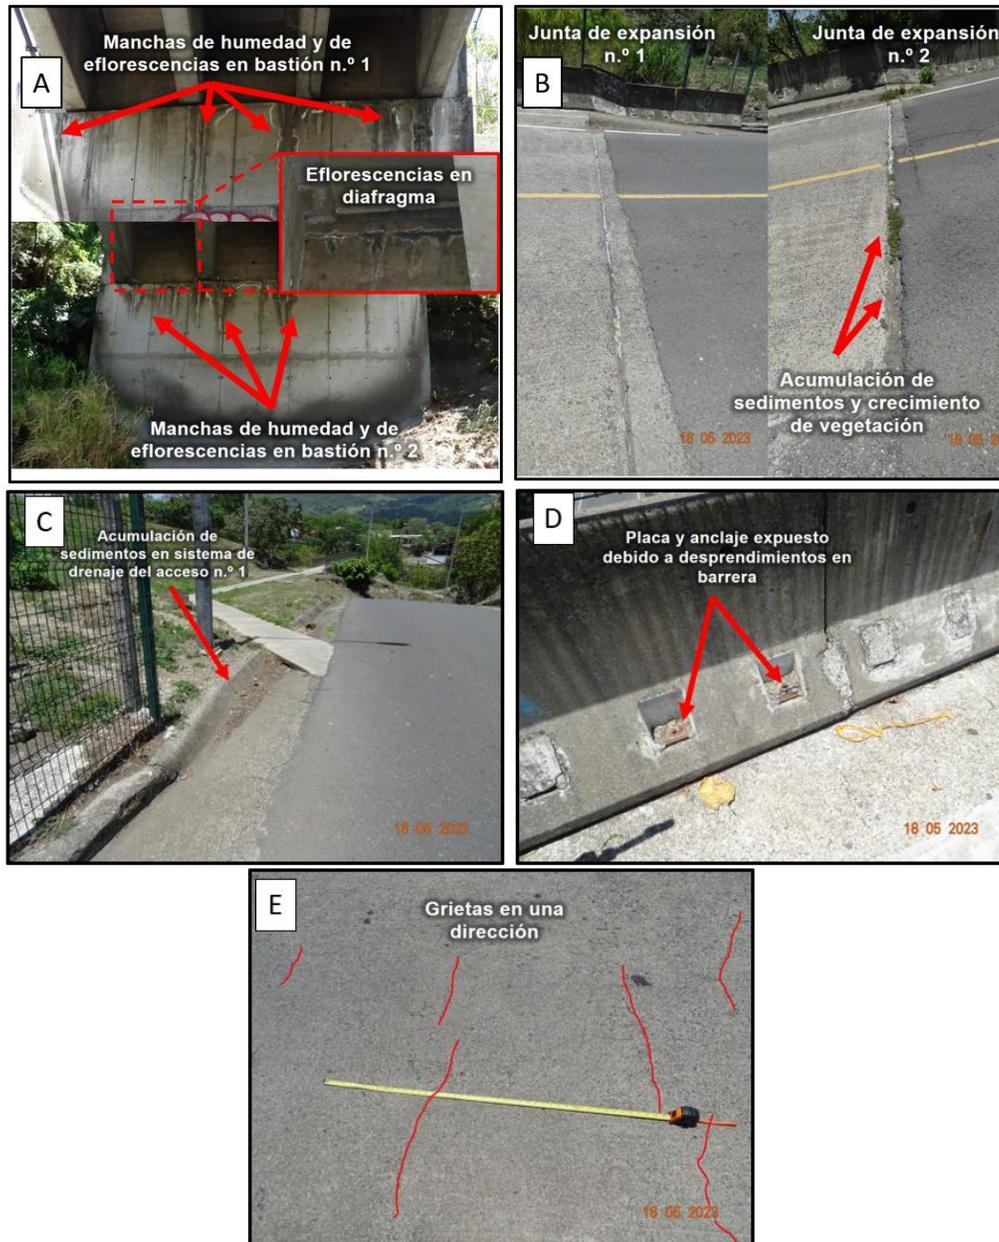
COMP.	CC	Elemento	Deficiencias principales	CE	Comentarios	Programa de intervención recomendado
Accesorios [100]	3	Juntas de expansión [10001]	Filtración de agua	3	En ambas juntas de expansión se observaron filtraciones de agua que se extienden entre 15 % y 50 % de la longitud del bastión [ver Figura 5.6.(A)].	Mantenimiento basado en la condición
			Condición de sello		En aproximadamente el 100 % de ambas juntas de expansión se requiere reemplazar el sello [ver Figura 5.6.(B)].	
Accesos [200]	2	Sistemas de drenaje (accesos) [20005]	Funcionamiento	2	Aproximadamente el 50 % de sistema drenaje del acceso n.º 1 estaba obstruido, lo que afecta su funcionamiento [ver Figura 5.6.(C)].	Mantenimiento cíclico
Seguridad vial [300]	2	Sistema de contención vehicular (puente) [30001]	Desprendimientos	2	En aproximadamente el 5 % del sistema de contención vehicular (puente) hay desprendimientos mayores a 25 mm de profundidad [ver Figura 5.6.(D)].	Mantenimiento basado en la condición

Superestructura (Tablero) [400]	3	Tablero [40001]	Grietas en una dirección	3	En aproximadamente el 15 % del tablero de concreto reforzado se observaron grietas en una dirección con un ancho entre 0,3 mm y 1,0 mm espaciadas entre 0,3 m y 0,9 m [ver Figura 5.6.(E)].	Mantenimiento basado en la condición
Calificación de la condición global del puente (CP)				Programa de atención recomendado		
3		Regular		Mantenimiento basado en la condición

**Figura 5.6.** (A y B) Deficiencias en junta de expansión, (C) Deficiencias en sistema de drenaje de los accesos, (D) Deficiencias en sistema de contención vehicular del puente, y (E) Deficiencias en tablero de la superestructura

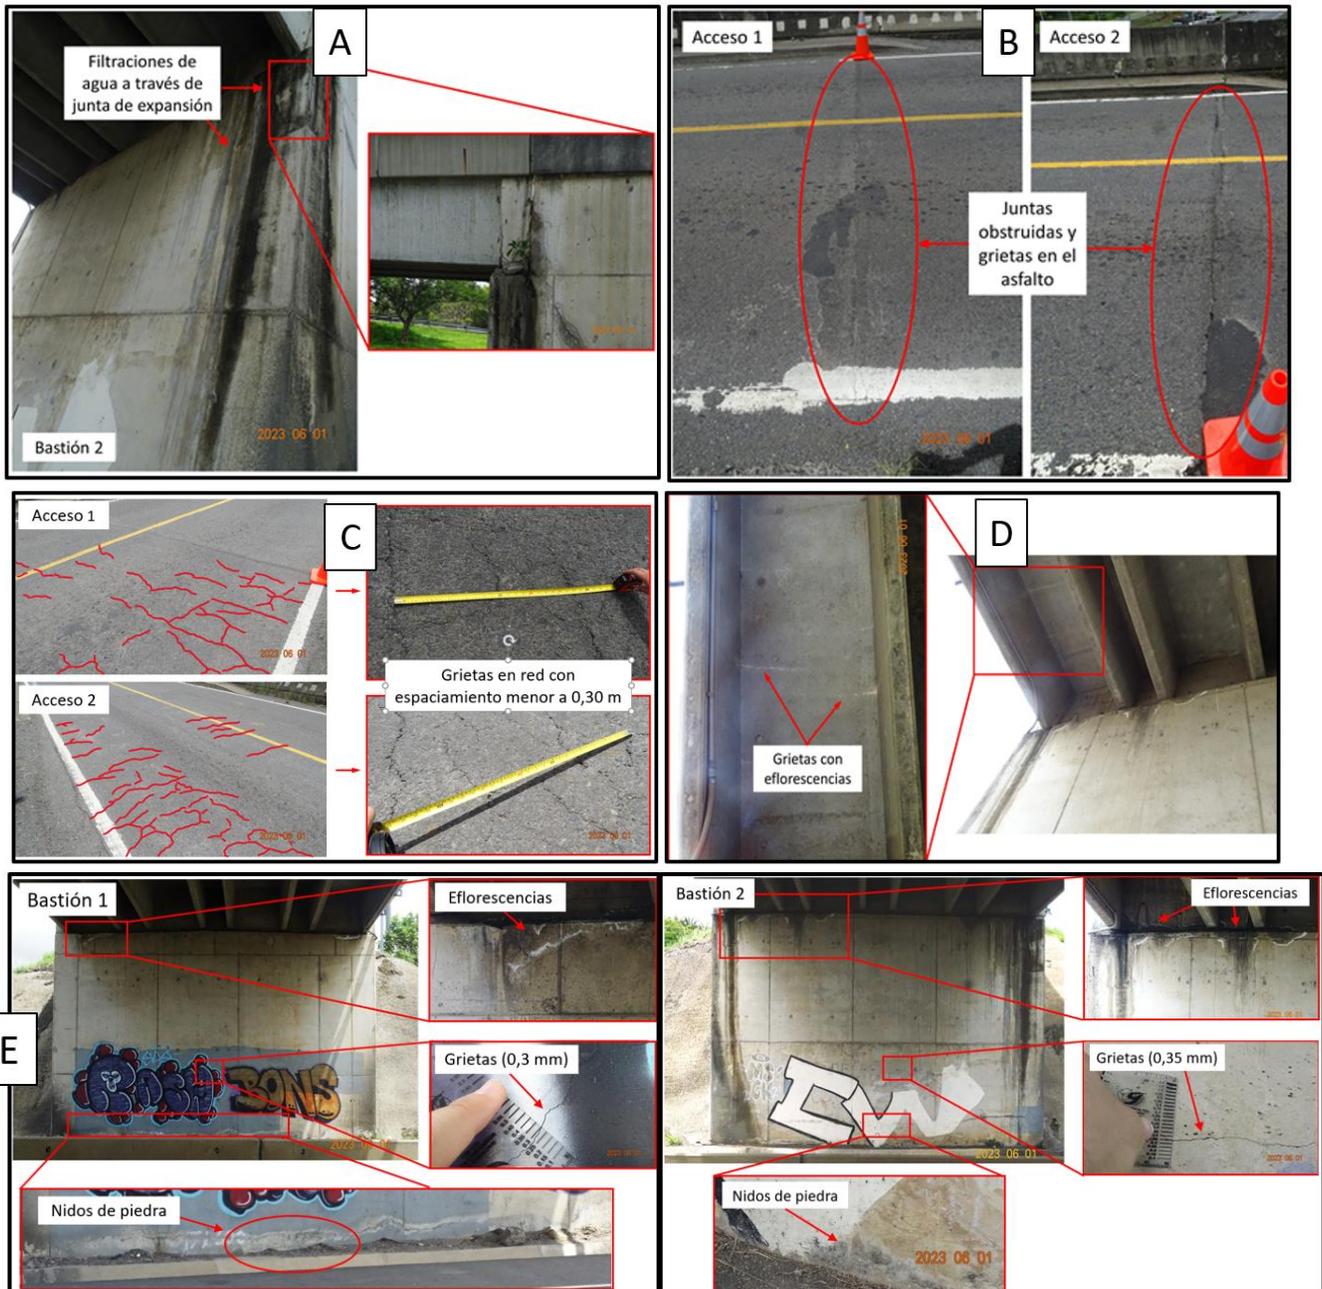
COMP.	CC	Elemento	Deficiencias principales	CE	Comentarios	Programa de intervención recomendado
Accesorios [100]	3	Juntas de expansión [10001]	Filtración de agua	3	En el 15 % de la junta de expansión del acceso n.º 1 y en el 30 % de la junta de expansión del acceso n.º 2, se observaron filtraciones con manchas de agua en los elementos de la subestructura debajo de la junta [ver Figura 5.7.(A)].	Mantenimiento basado en la condición
			Obstrucción		El 100 % de las juntas de expansión de los accesos n.º 1 y n.º 2 están obstruidas con sobrecapas de asfalto [ver Figura 5.7.(B)].	
Accesos [200]	3	Superficie de ruedo [20002]	Grietas	3	En aproximadamente el 25 % de la superficie de ruedo de asfalto del acceso n.º 1 y 50 % del acceso n.º 2 se observaron grietas en red con un espaciamiento aproximado menor a 0,30 m [ver Figura 5.7.(C)].	Mantenimiento basado en la condición
Superestructura (Vigas de concreto presforzado) [402]	2	Elementos principales [40201]	Agrietamiento	2	En aproximadamente el 2 % de las vigas principales se observaron grietas de ancho moderado sin sellar con espaciamiento estimado entre 0,30 m y 0,90 m, así como eflorescencias a través de las grietas sin acumulación en espesor de sales de calcio en grietas o superficies [ver Figura 5.7.(D)].	Mantenimiento basado en la condición

**Figura 5.7.** (A y B), Deficiencias en junta de expansión, (C) Deficiencias en superficie de rueda de los accesos, (D) Deficiencias en elementos principales de la superestructura, y (E) Deficiencias en cuerpo de bastiones

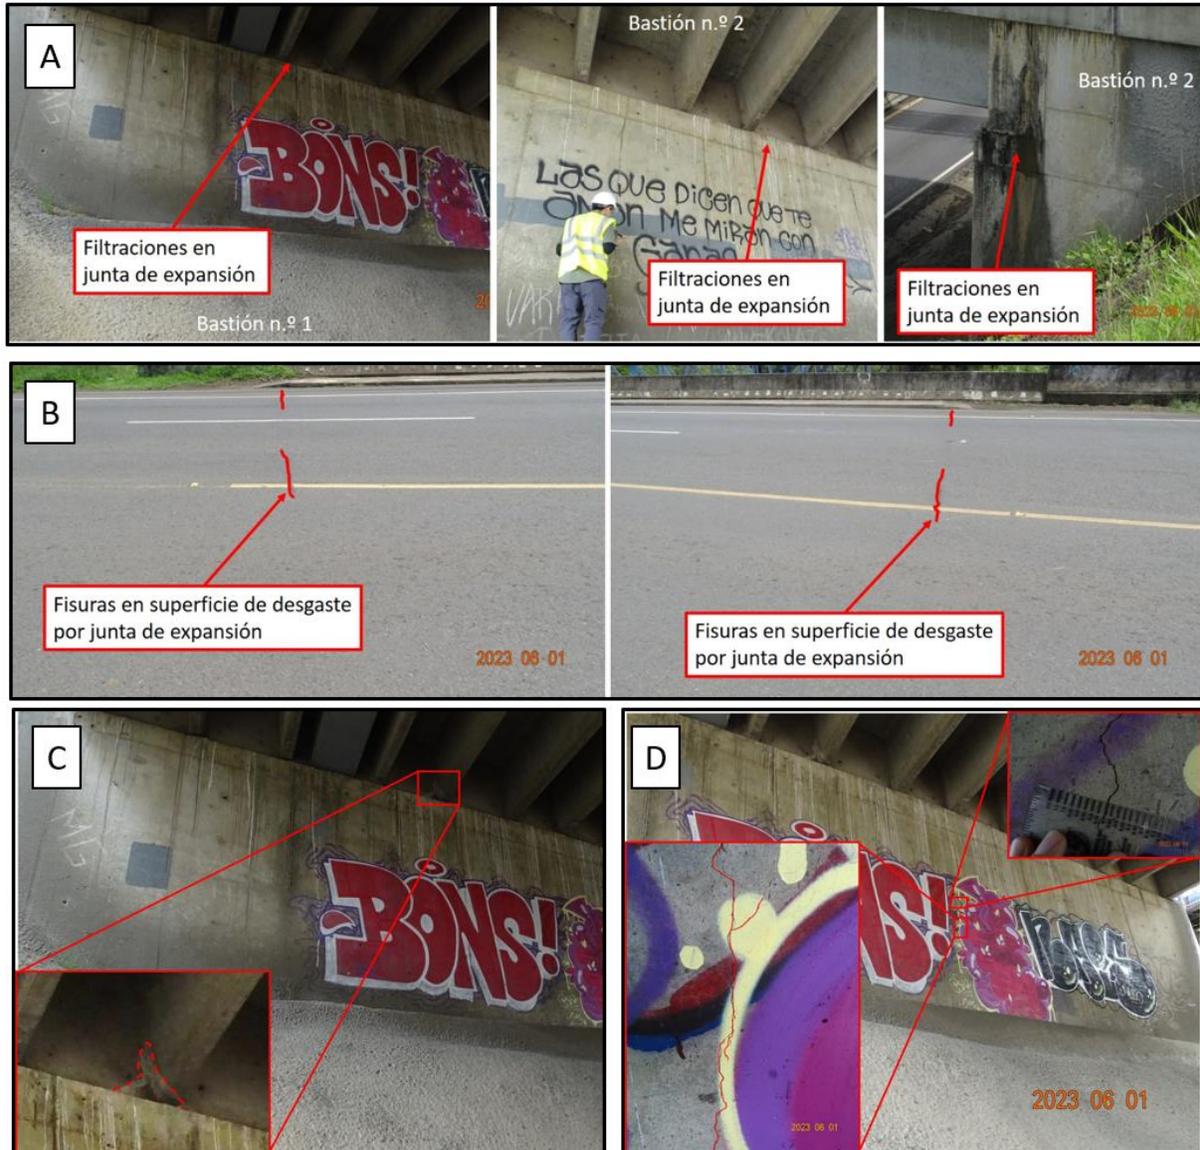
**Figura 5.8.** (A y B) Deficiencias en junta de expansión, (C) Deficiencias en elementos secundarios de la superestructura, y (D) Deficiencias en cuerpo de bastiones

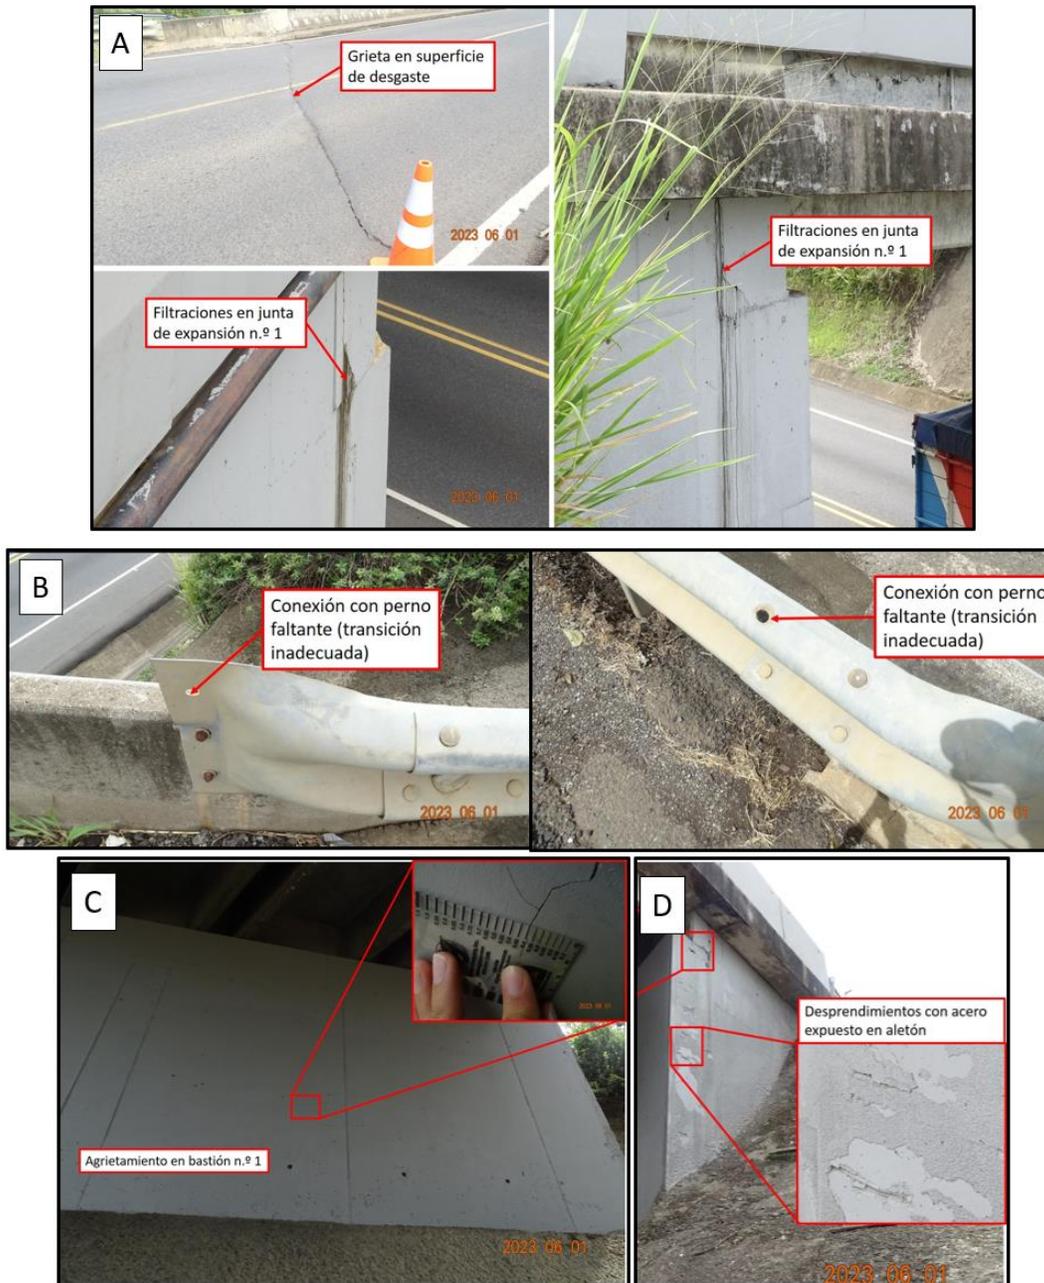
**Figura 5.9.** (A) Deficiencias en junta de expansión, (B) Deficiencias en sistema de contención vehicular de los accesos, (C) Deficiencias en cuerpo de bastiones, y (D) Deficiencias en aletones

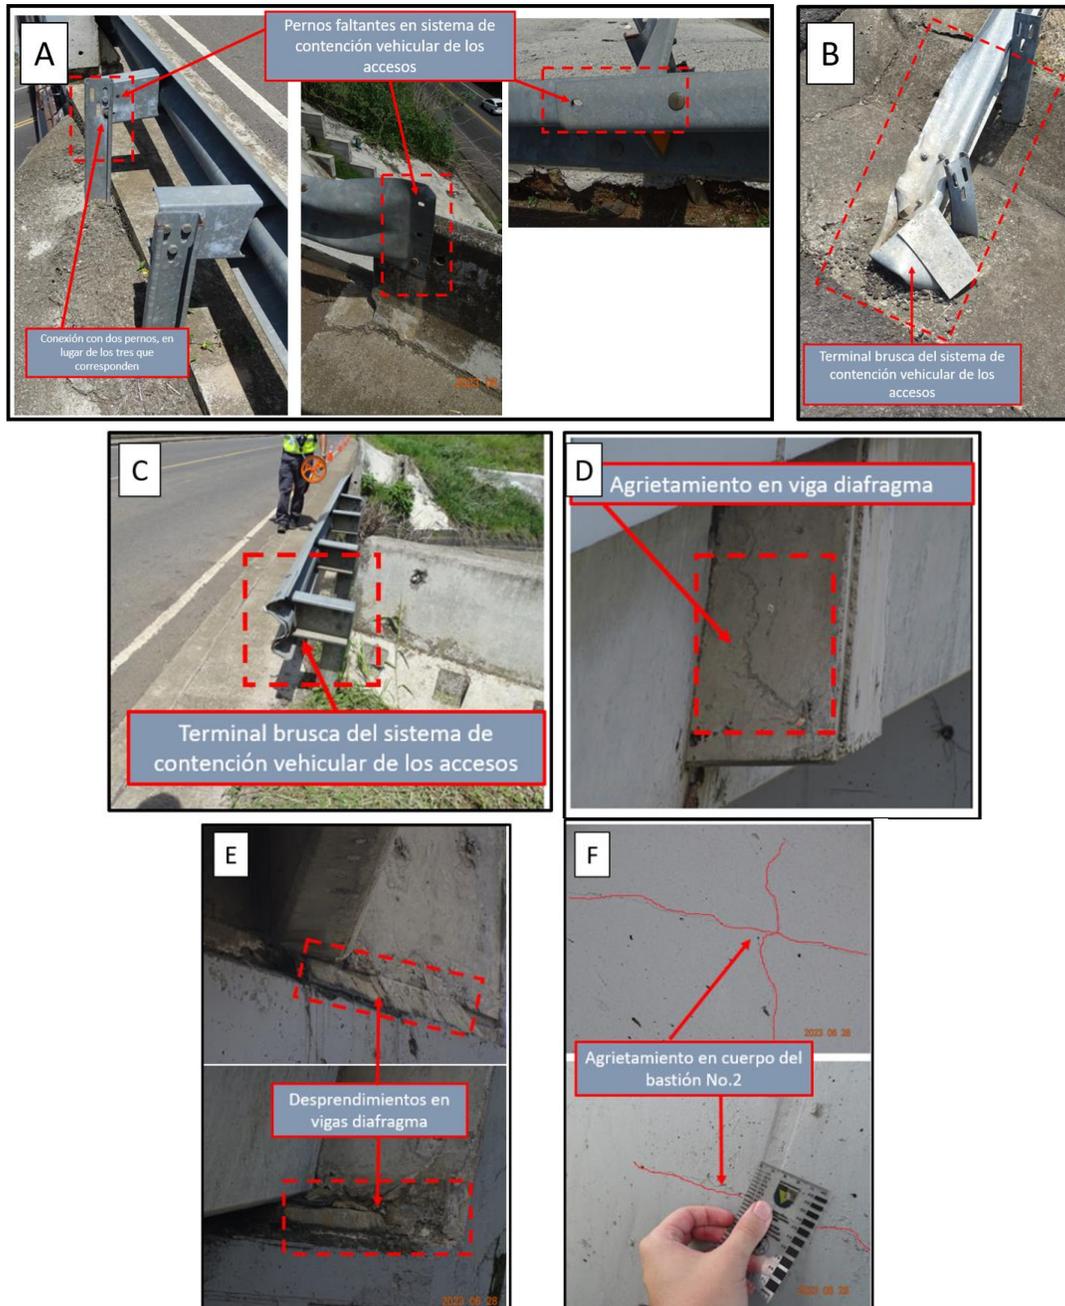
**Figura 5.10.** (A, B y C) Deficiencias en sistema de contención de los accesos, (D y E) Deficiencias en elementos secundarios de la superestructura, y (F) Deficiencias en cuerpo de bastiones

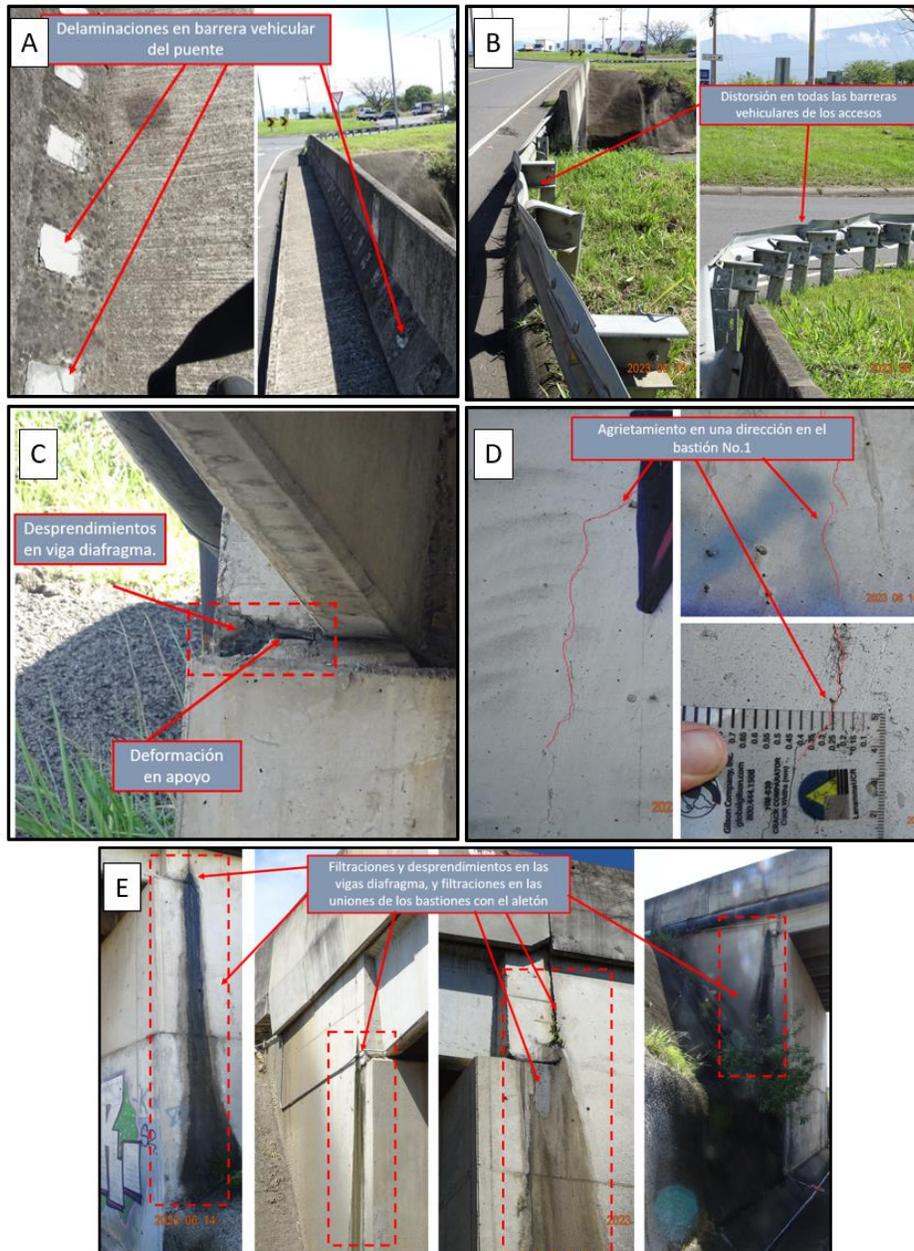
**Figura 5.11.** (A) Deficiencias en sistema de cotención vehicular del puente, (B) Deficiencias en sistema de cotención vehicular de los accesos, (C) Deficiencias en elementos secundarios de la superestructura, (D) Deficiencias en cuerpo del bastión, y (E) Deficiencias en aletones

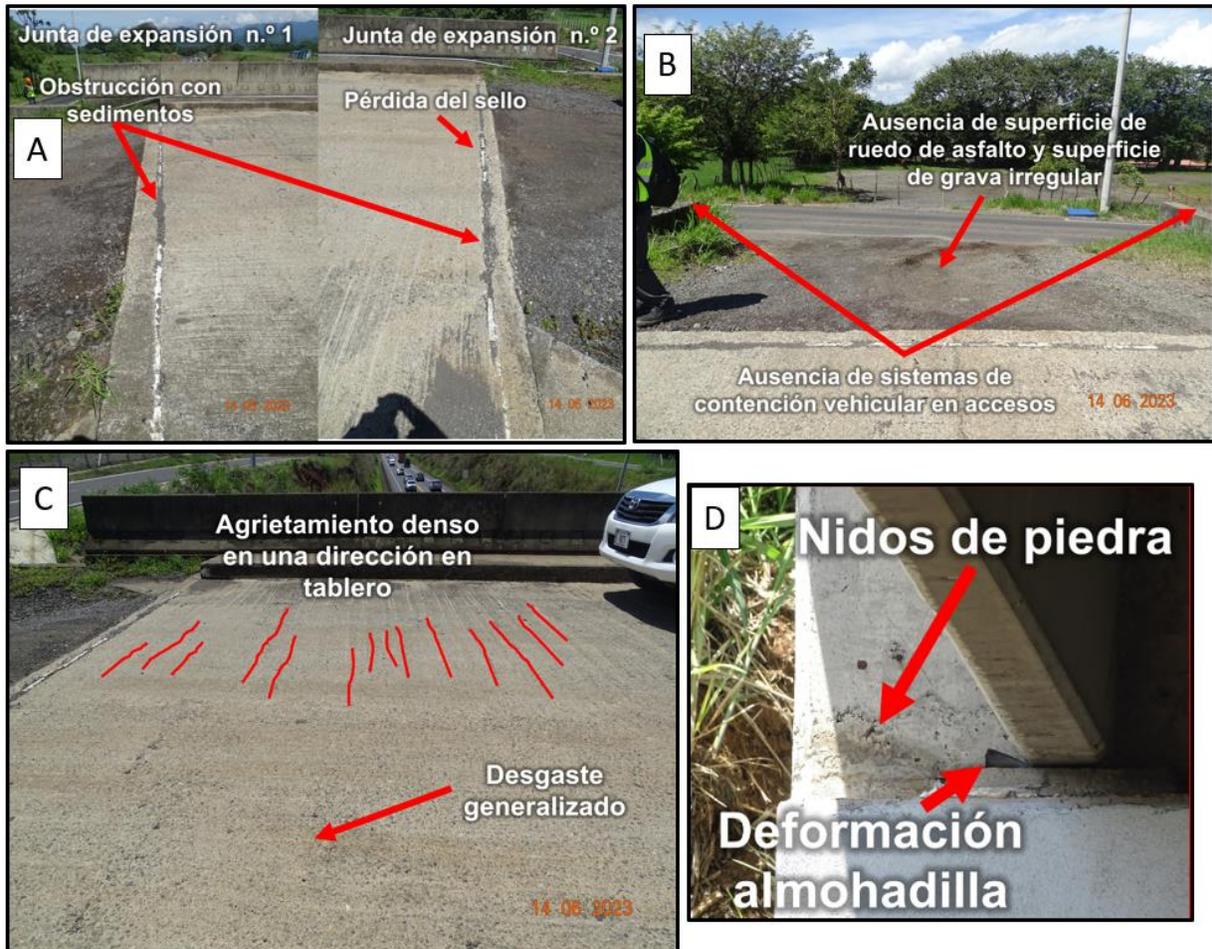
**Figura 5.12.** (A) Deficiencias en junta de expansión, (B) Deficiencias en superficie de rueda y en sistema de contención vehicular de los accesos, (C) Deficiencias en tablero de la superestructura, y (D) Deficiencias en apoyos

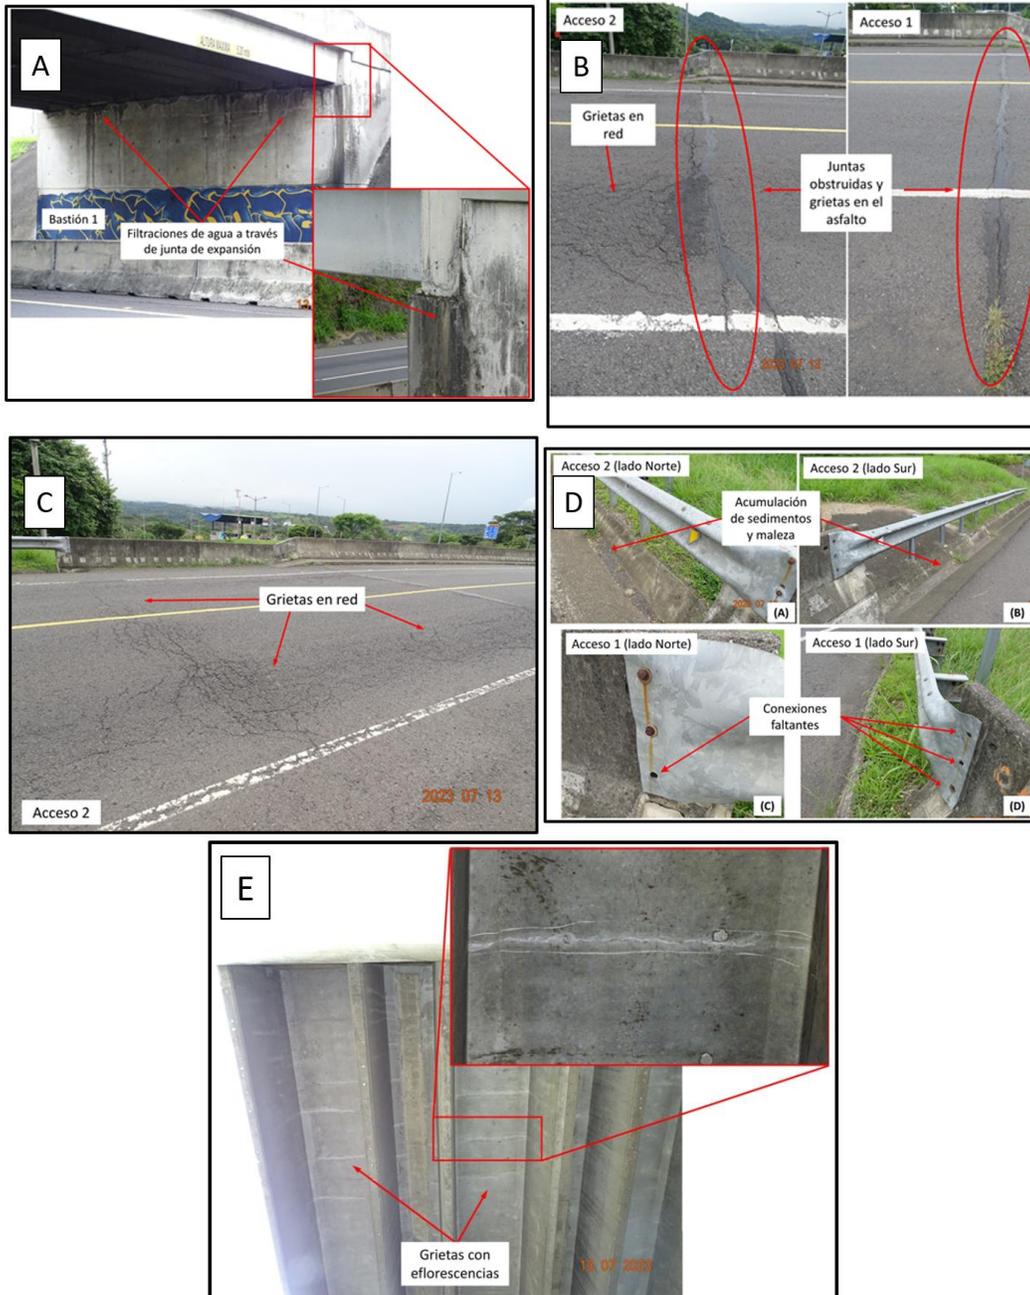
**Figura 5.13.** (A y B) Deficiencias junta de expansión, (C) Deficiencias en superficie de ruedo, (D) Deficiencias en sistema de contención vehicular de los accesos y (E) Deficiencias en elementos principales de la superestructura

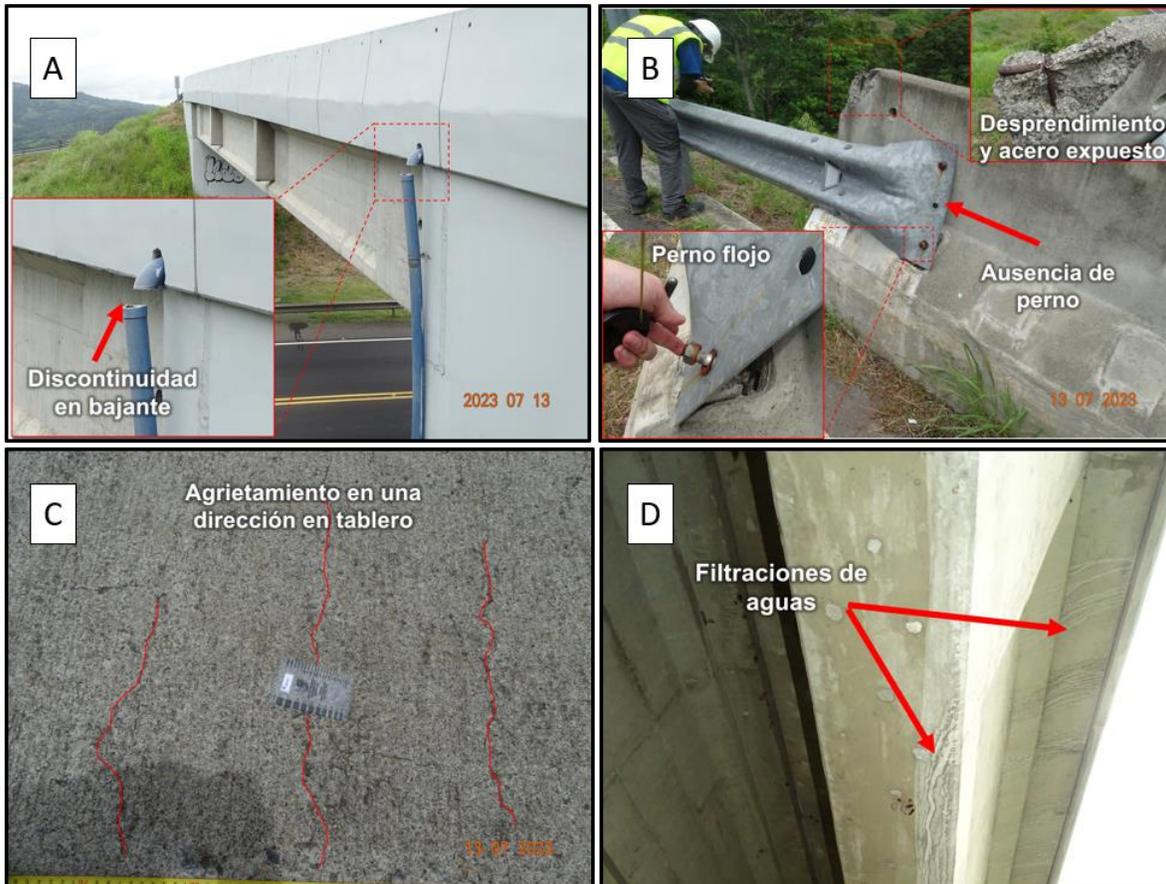
**Figura 5.14.** (A) Deficiencias en salida del sistema de drenaje, (B) Deficiencias en sistema de contención vehicular de los accesos, (C) Deficiencias en tablero, y (D) Deficiencias en elementos principales de la superestructura
