# Laboratorio Nacional de Materiales y Modelos Estructurales

Informe: EIC-Lanamme-INF-1804-2024

## INFORME DE INSPECCIÓN POR TRAMOS DE 21 PUENTES QUE CRUZAN SOBRE LA RUTA NACIONAL N.º 27

San José, Costa Rica  
 25 de noviembre de 2024

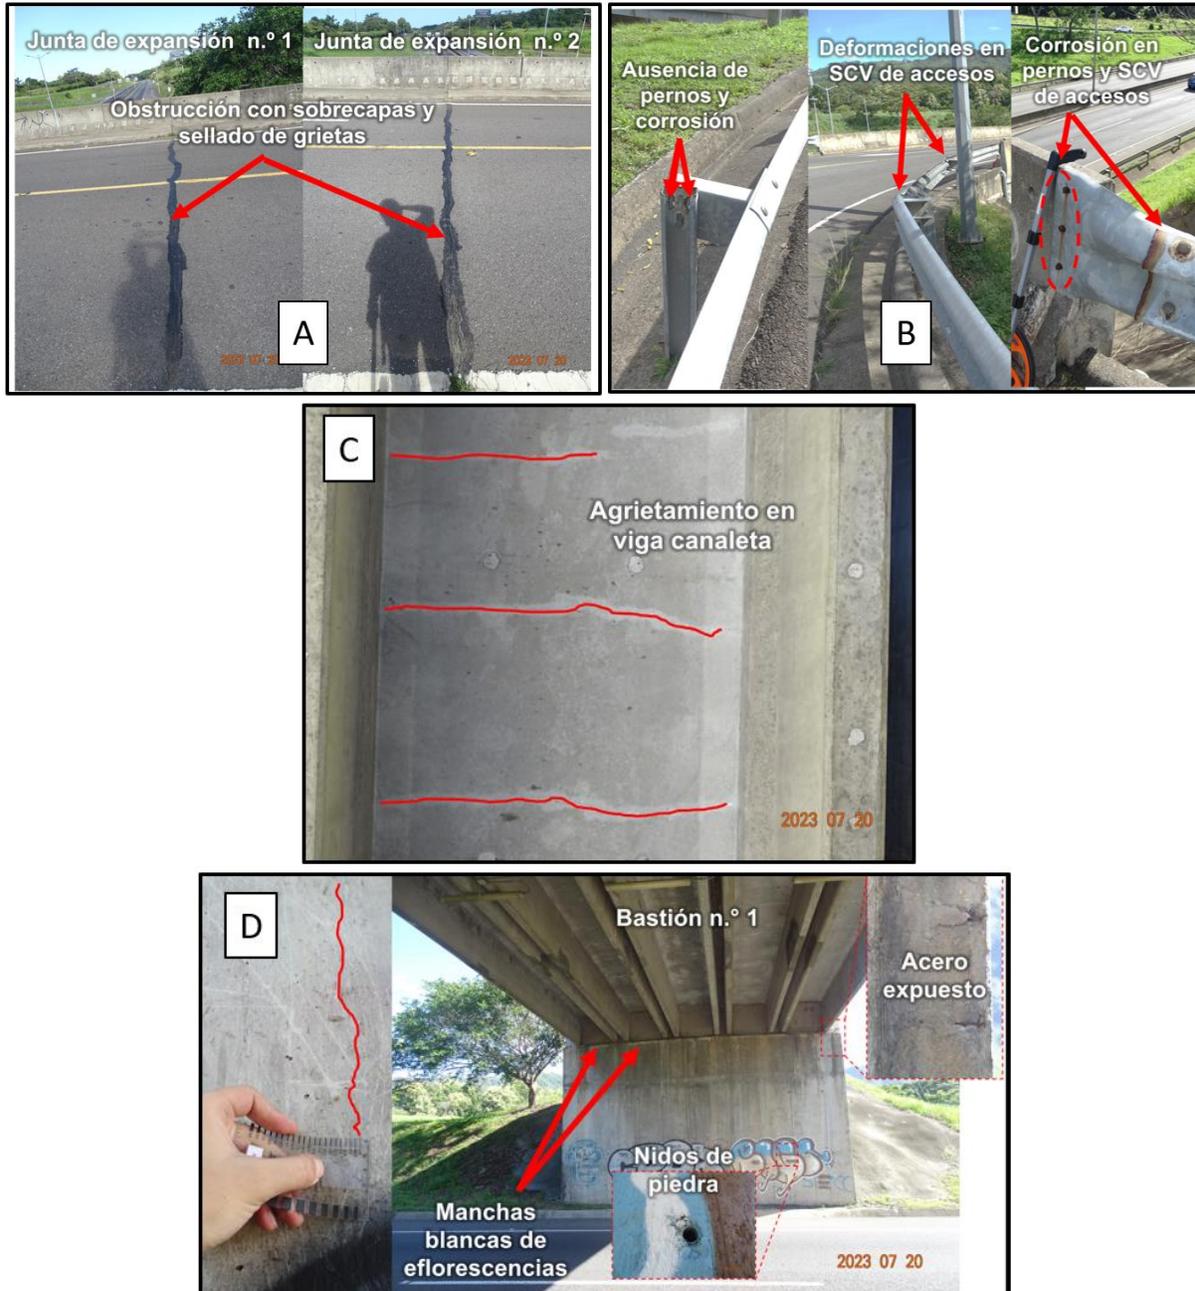
**Figura 5.15.** (A) Deficiencias en junta de expansión, (B) Deficiencias en sistema de contención vehicular de los accesos, (C) Deficiencias en elementos principales de la superestructura, y (D) Deficiencias en cuerpo de los bastiones

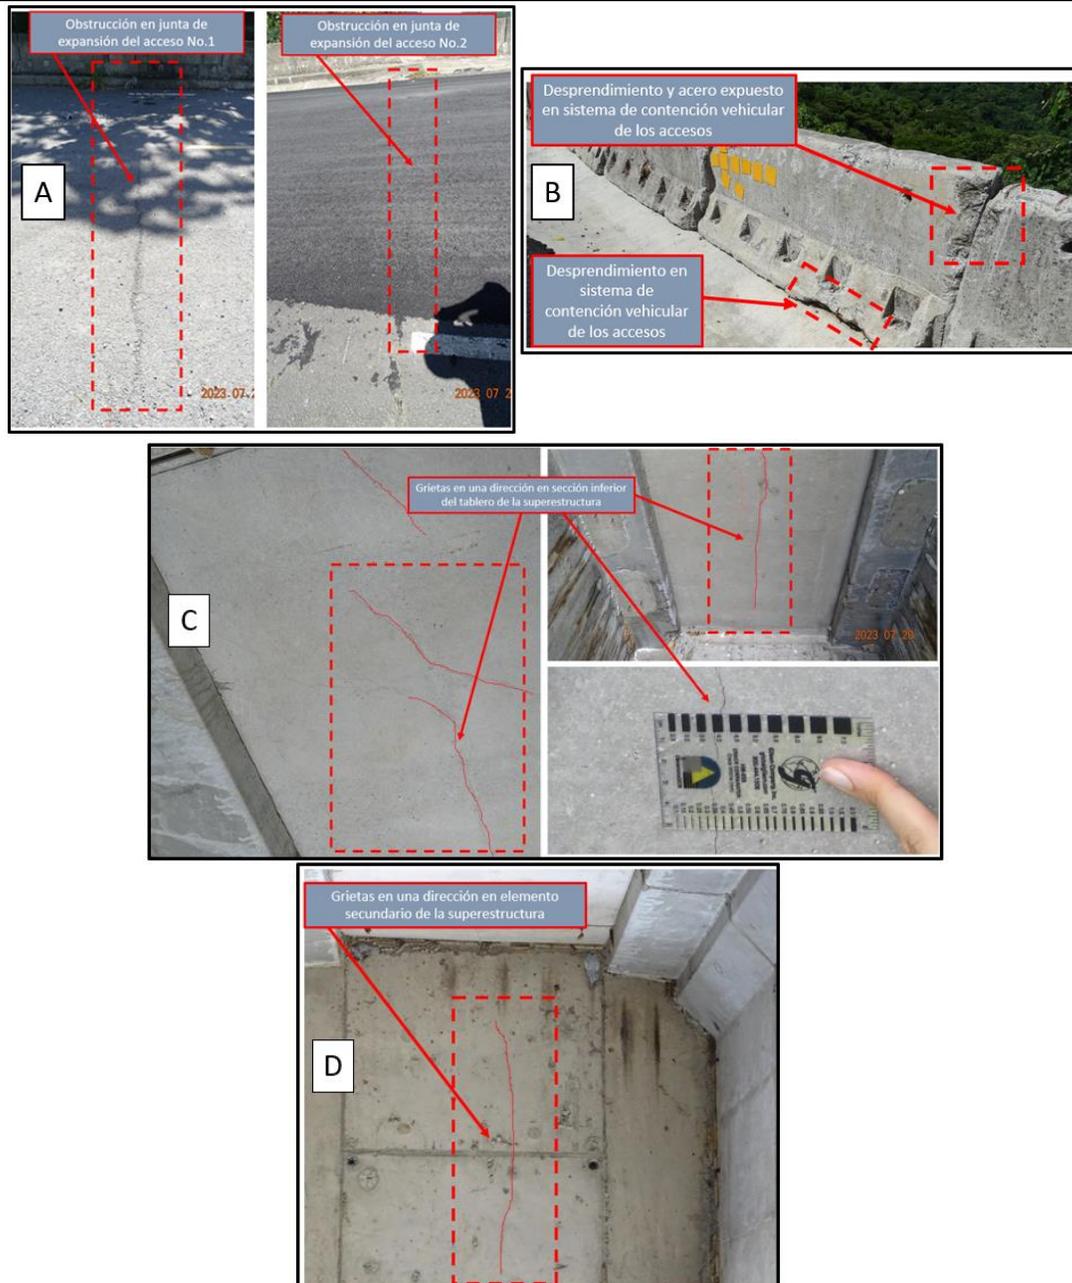
**Figura 5.16.** (A) Deficiencias en junta de expansión, (B) Deficiencias en sistema de contención vehicular de los accesos, (C) Deficiencias en tablero de la superestructura. y (D) Deficiencias en elementos secundarios de la superestructura

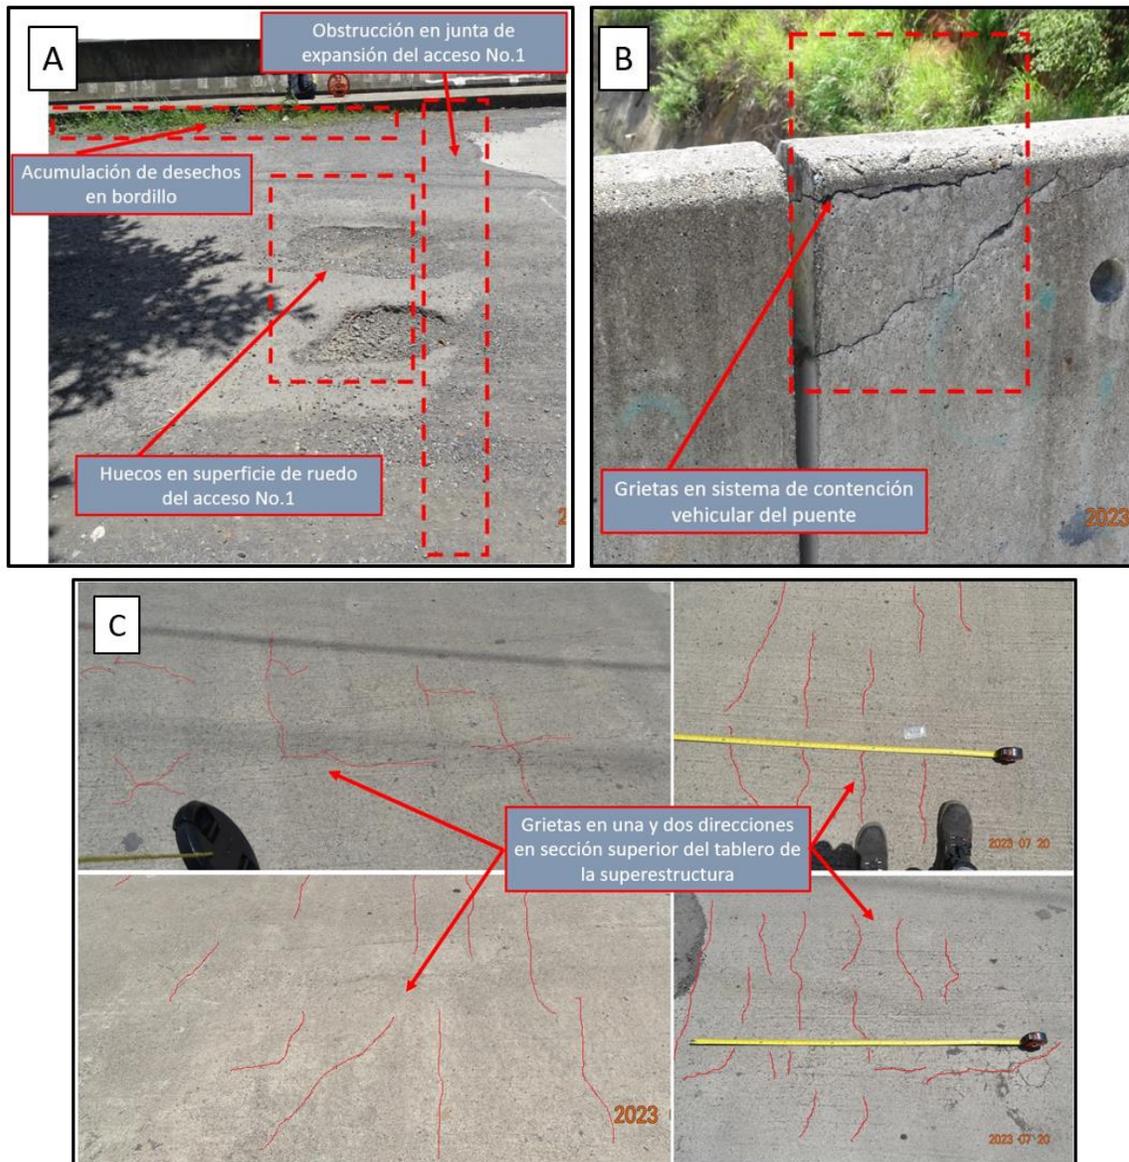
**Figura 5.17.** (A) Deficiencias en junta de expansión y en superficie de ruedo de los accesos, (B) Deficiencias en sistema de contención vehicular del puente, y (C) Deficiencias en tablero de la superestructura

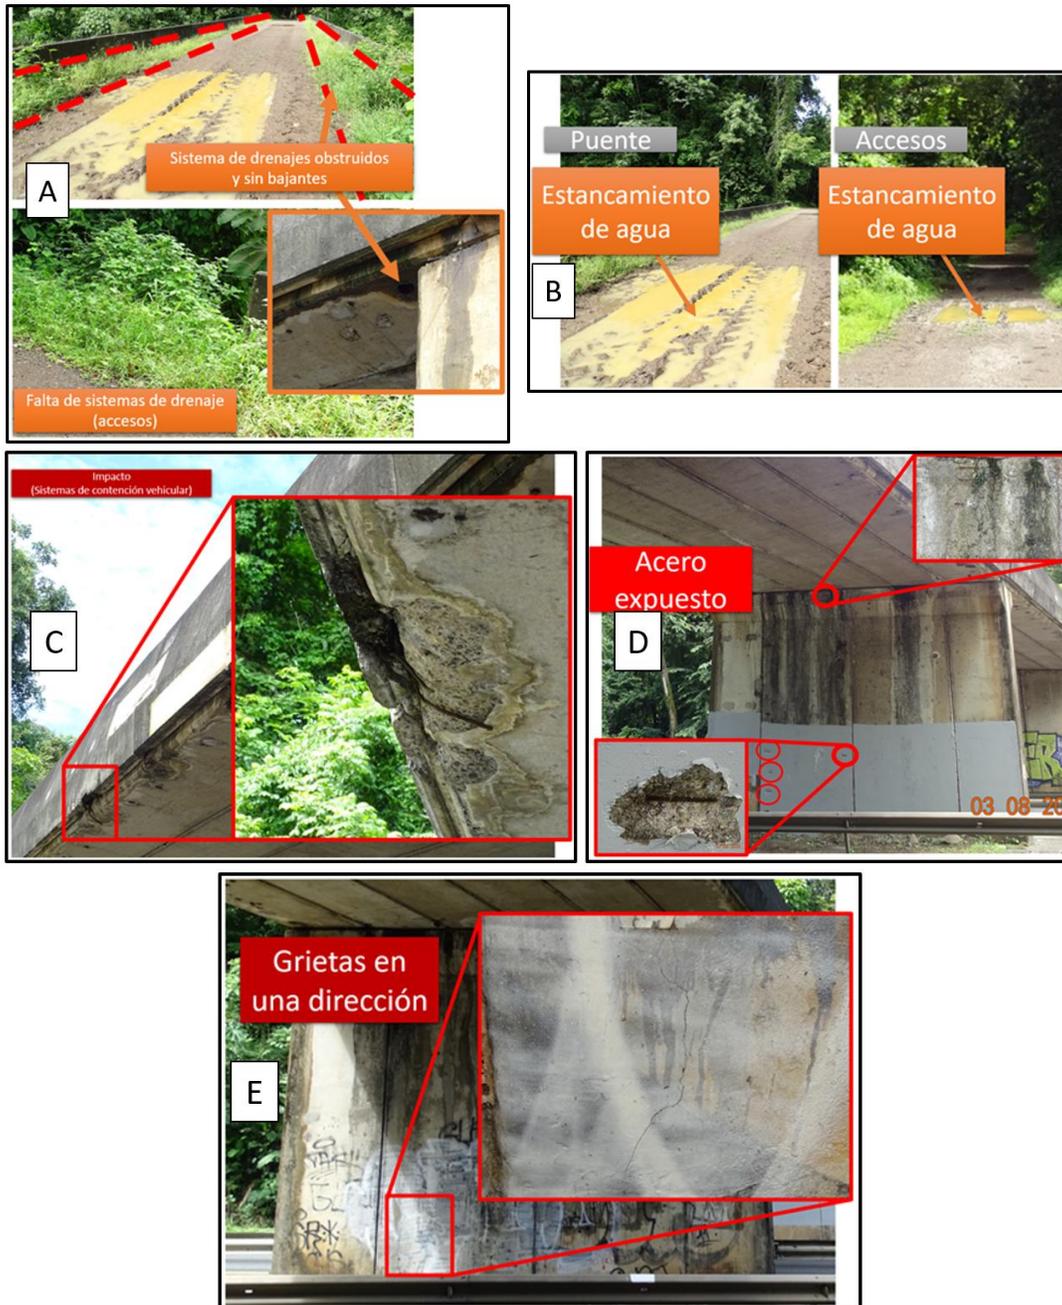
**Figura 5.18.** (A y B) Deficiencias en sistema de drenaje del tablero y de los accesos, (C) Deficiencias en elementos principales de la superestructura, (D y E) Deficiencias en pila

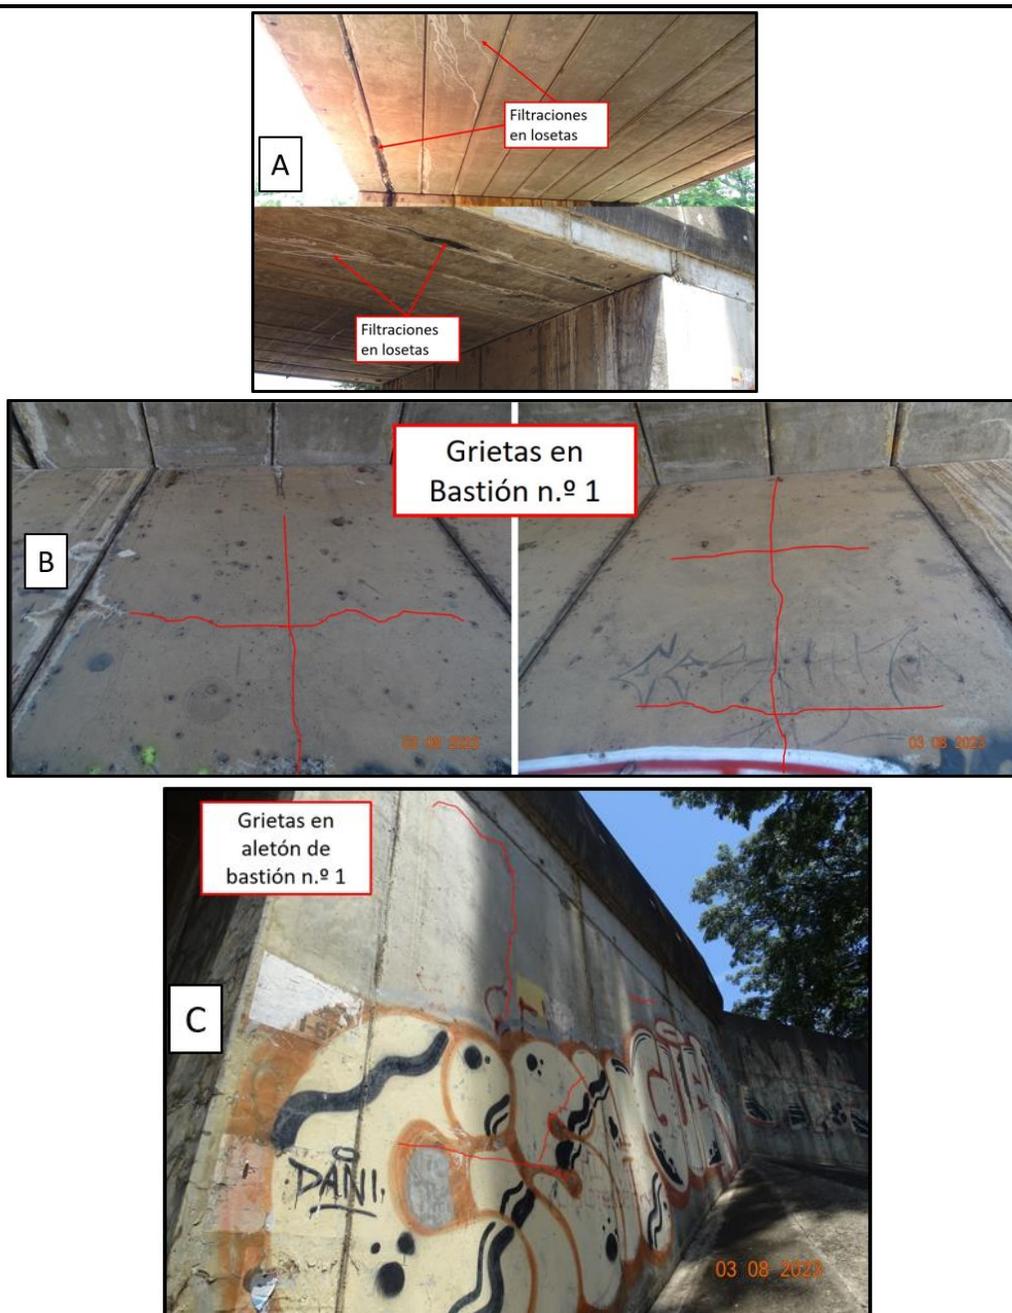
**Figura 5.19.** (A) Deficiencias en elementos principales de la superestructura, (B) Deficiencias en cuerpo de bastiones, y (C) Deficiencias en aletones

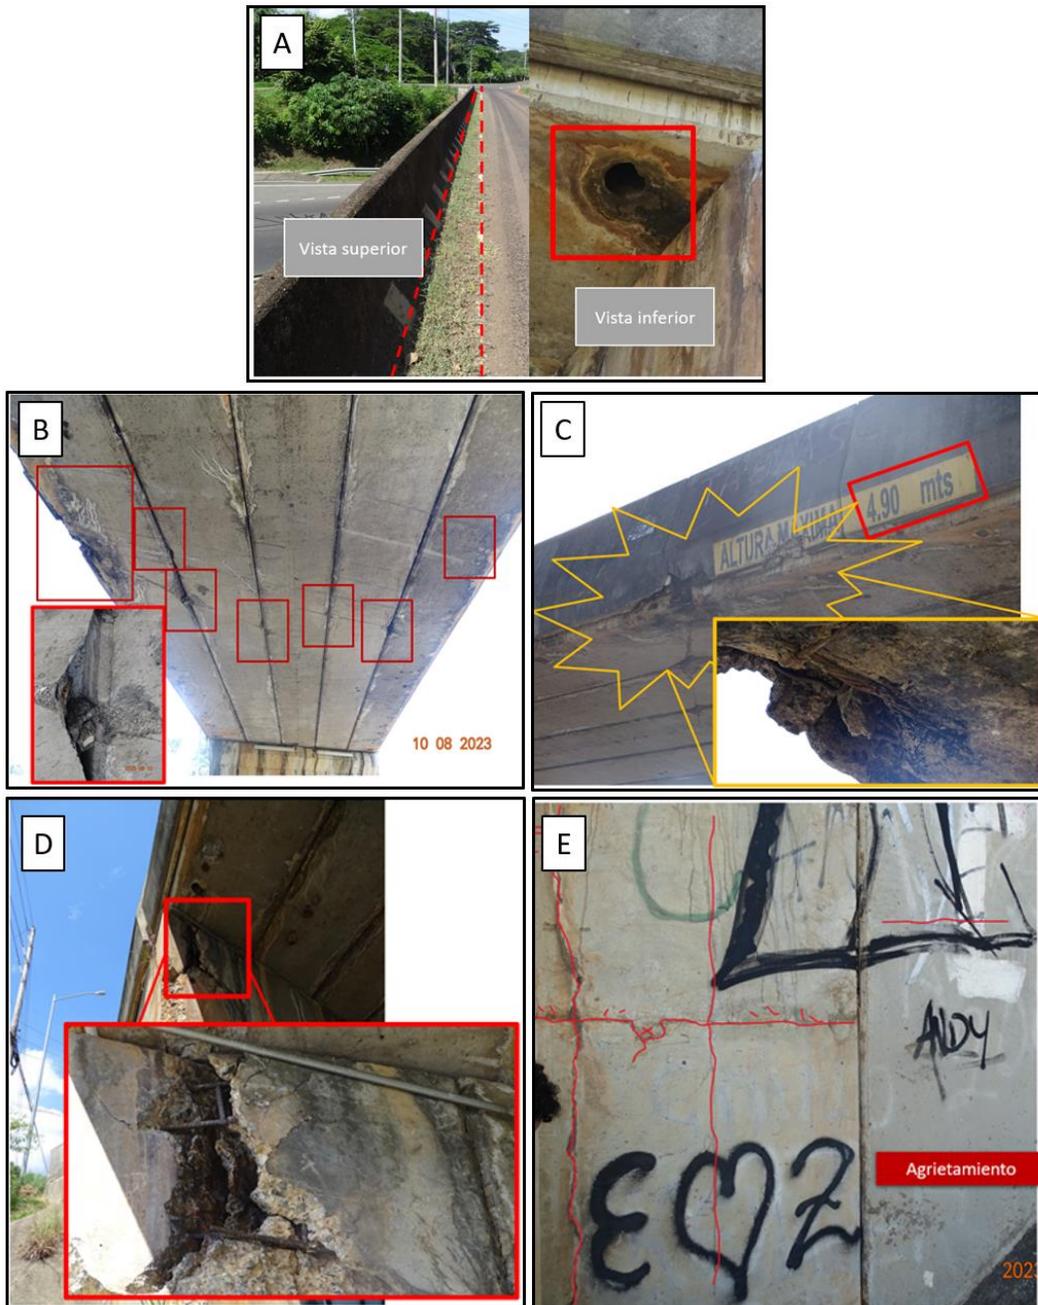
**Figura 5.20.** (A) Deficiencias en sistema de drenaje del tablero, (B y C) Deficiencias en elementos principales de la superestructura, (D) Deficiencias en cabezal de bastiones, y (E) Deficiencias en cuerpo de bastión y aletón

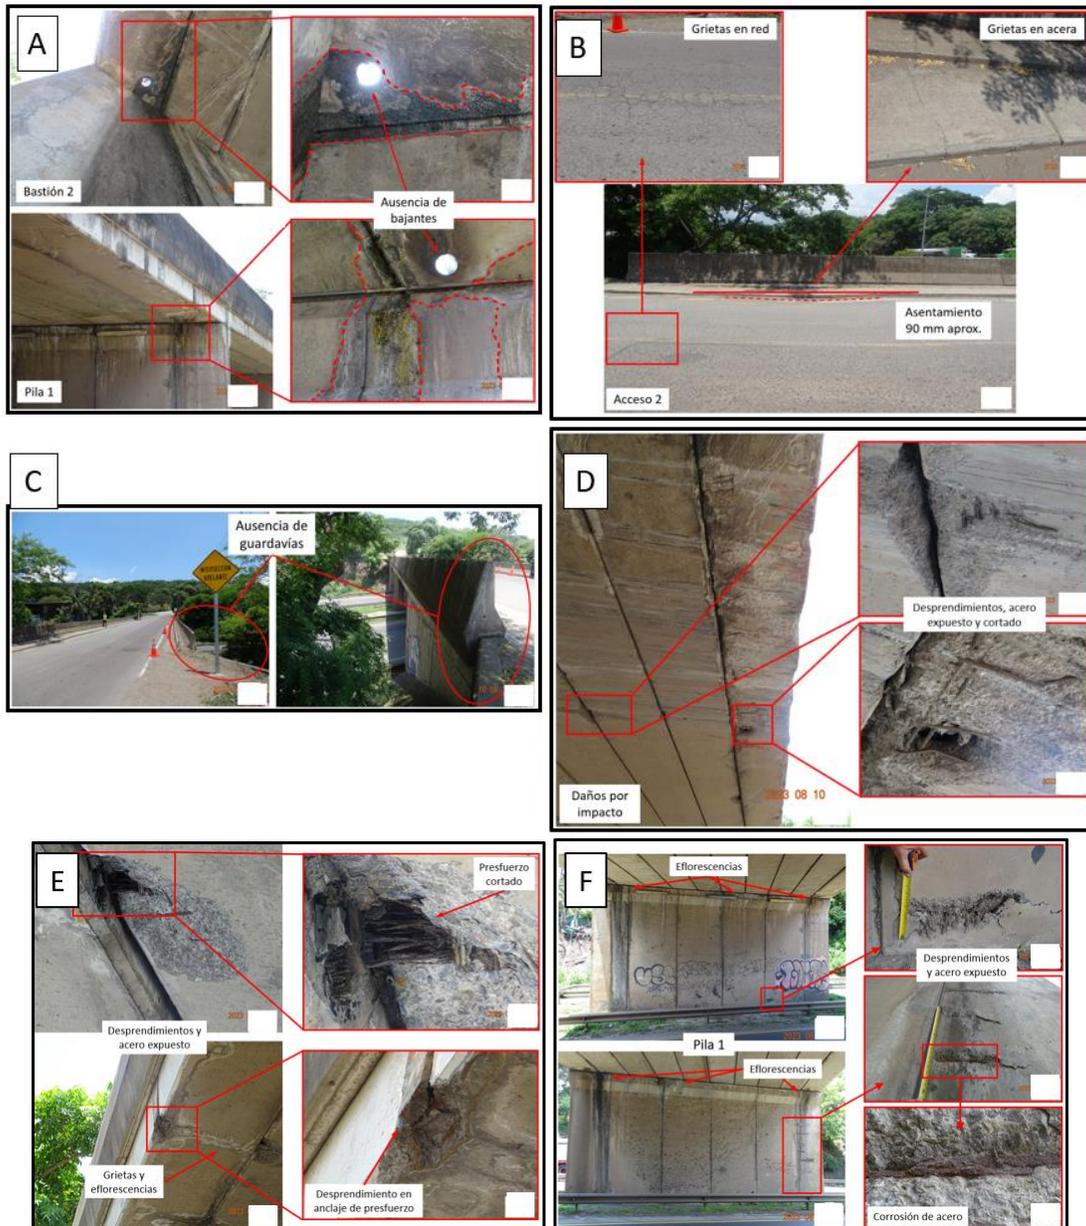
**Figura 5.21.** (A) Deficiencias en sistema de drenaje del tablero, (B) Deficiencias en relleno de aproximación, (C) Deficiencias en sistema de contención vehicular de los accesos, (D) Deficiencias en elementos principales de la superestructura, (E y F)

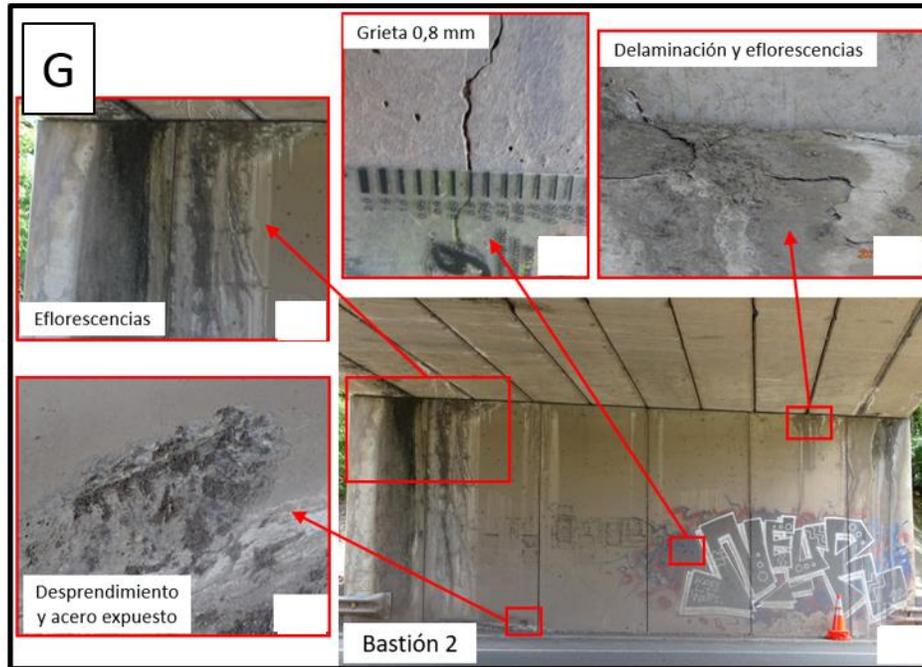
**Figura 5.21.** (G) Deficiencias en cuerpo del bastión
