Informe: EIC-Lanamme-INF-0187-2025

### INFORME DE INSPECCIÓN RUTINARIA

### PUENTE SOBRE EL RÍO VIRILLA EN RUTA NACIONAL N.º 27

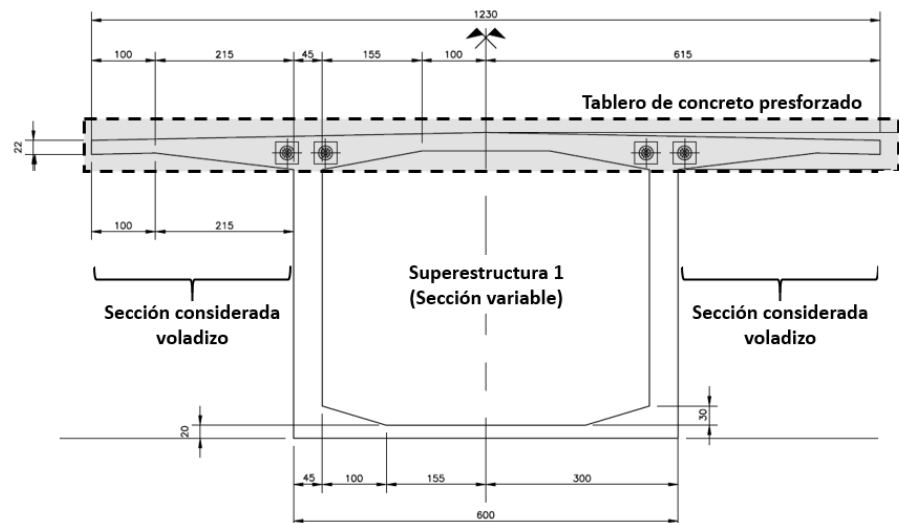
(c) Sección transversal de la superestructura tipo viga cajón (sección variable)

- Estas grietas se encuentran orientadas en el sentido longitudinal del tablero, y algunas de ellas están localizadas sobre la zona proyectada por encima del voladizo de la viga cajón (ver Figura 4.4(c)), lo que podría ser un indicio de que son grietas por flexión.

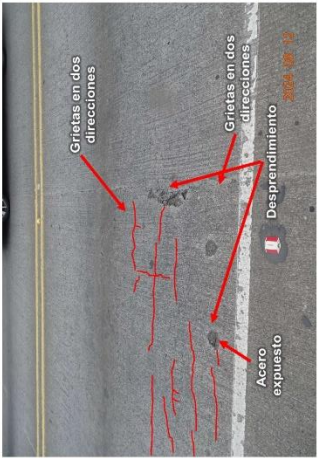
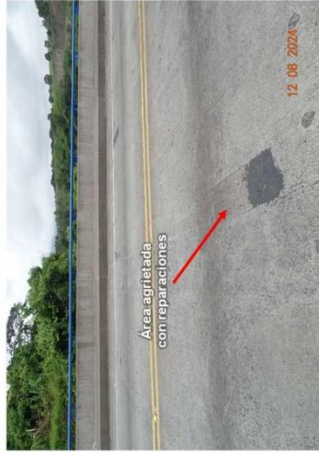
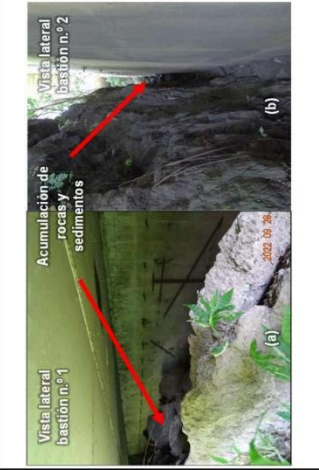
- En aproximadamente el 25 % del tablero de concreto presforzado se observó **agrietamiento en una dirección** con un ancho aproximado mayor a 1,0 mm y espaciamiento entre 0,3 m y 0,9 m (ver fotografía n.º 9).

| NOTA | Oxidación, grietas y pintura borrosa. | DÍA | MES | AÑO | DÍA | MES | AÑO | DÍA | MES | AÑO | | | | | | | |

- Se recomienda realizar una **evaluación estructural** del tablero con el fin de comprobar que el origen de las grietas sea por flexión.
- En aproximadamente el 25 % del tablero de concreto presforzado se observó **agrietamiento en dos direcciones** con un espaciamiento menor a 0,3 m (ver fotografía n.º 10). Estas grietas están localizadas principalmente en la parte del tablero que se encuentra en la zona de los bastiones (contrapesos) aunque algunas también se presentan en la zona central de la superestructura.

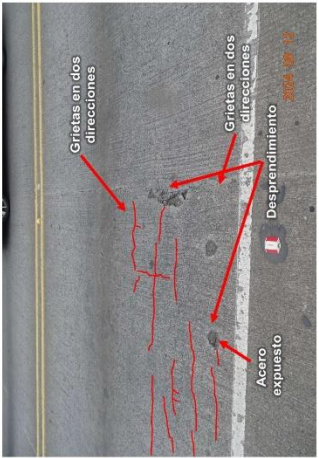
- En aproximadamente el 2 % del tablero de concreto presforzado se observaron **desprendimientos** con acero de refuerzo expuesto (ver fotografía n.º 10). Adicionalmente, se observaron áreas reparadas, algunas en buen estado y otras deterioradas (ver fotografía n.º 11).

| NOTA | Apilamiento en dos direcciones, desprendimiento y acero de refuerzo expuesto. | DÍA | MES | AÑO | DÍA | MES | AÑO | DÍA | MES | AÑO | | | | | | | |
