Informe final: EIC-Lanamme-INF-0192-2025

AUDITORÍA DEL DISEÑO DE LA SUPERESTRUCTURA, DE LA GESTIÓN DE LA CALIDAD DE LOS MATERIALES, DEL PROCESO CONSTRUCTIVO Y SEGURIDAD VIAL DEL PROYECTO: REHABILITACIÓN DEL PUENTE SOBRE EL RÍO BARRANCA, RUTA NACIONAL N° 23

Auditoría del diseño de la superestructura, de la gestión de la calidad de los materiales y del proceso constructivo del proyecto: Rehabilitación del puente sobre el río Barranca, Ruta Nacional N° 23

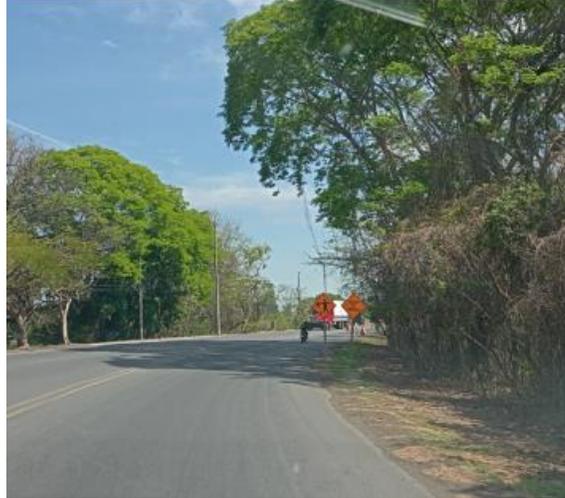
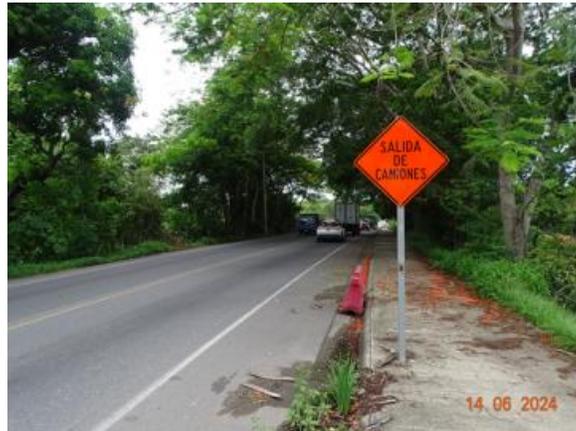
Figura 3. Señalización identificada durante visitas técnicas

Mediante el oficio GCTR-27-2024-2120 (1193) del 31 de julio de 2024, la Administración comunicó que debido a problemas de delincuencia se habían sustraído señales verticales, no obstante, el Contratista realizó esfuerzos por reponerlas y mantenerlas según el PMT. En la primera etapa del proyecto se identificó en diferentes visitas técnicas realizadas por LanammeUCR, la ausencia de algunas señales verticales, según el PMT aprobado, lo que representa un incumplimiento con los documentos contractuales.

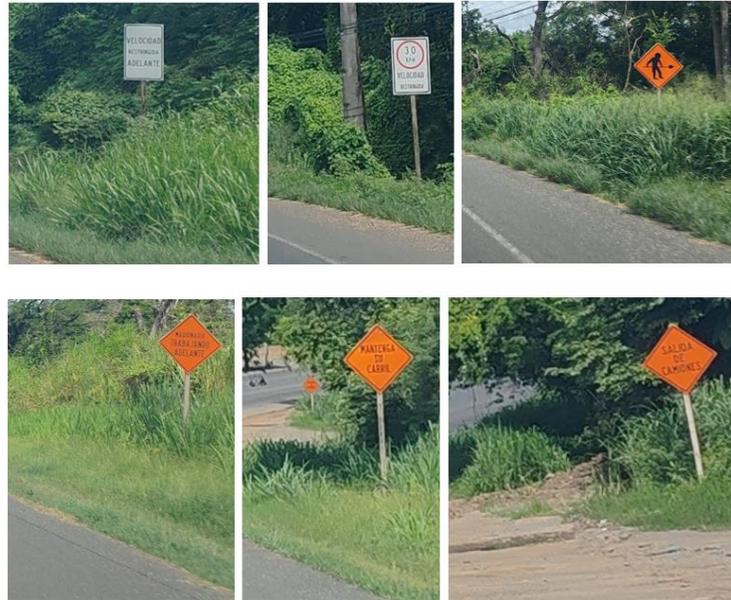
Figura 4. Señalización acceso Caldera-Barranca. Fotografías del 19 de septiembre 2024

En lo que respecta a señalización vertical, durante la segunda etapa del proyecto se evidenciaron mejoras en su implementación, ya que el Contratista colocó más dispositivos verticales en ambos accesos al puente (ver Figura 4 y Figura 5). Por lo tanto, es criterio del equipo auditor que se tomaron medidas adecuadas para mejorar la condición identificada previamente. Esta información fue remitida mediante el oficio EIC-Lanamme-1132-2024 del 15 de octubre de 2024.

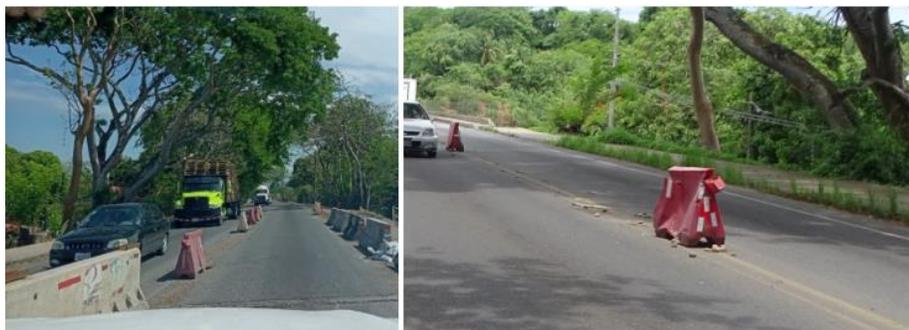
Figura 6. Dispositivos canalizadores previo a la zona de trabajo. Fecha: 14/06/2024

La USVT observó el uso de barreras plásticas de color rojo y barreras plásticas de color blanco, colocadas como elementos independientes para canalizar el flujo vehicular. Algunos de estos elementos se encontraban golpeados y en mal estado; para mantenerlos de pie se colocaron piedras en la base (Figura 6). El PMT indica sobre las barreras de canalización que: “Deberán ser de color anaranjado (o rojo anaranjado fluorescente o amarillo anaranjado fluorescente)” (p.25), por lo que el uso de barreras blancas como dispositivo de canalización representa un incumplimiento con el PMT. Mediante la nota informe EIC-Lanamme-743-2024 del 9 de julio de 2024 se recomendó utilizar barreras con los colores aprobados, así como, sustituir y mantener en buenas condiciones los dispositivos que se encontraban dañados.

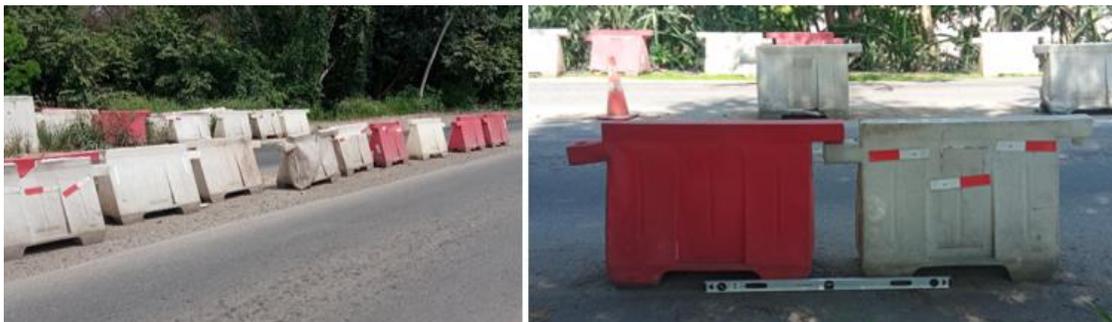
Figura 7. Color de barreras de canalización. Fecha: 19/09/2024

Con respecto a esta observación, la Administración indicó en el oficio GCTR-27-2024-2120 (1193) del 31 de julio de 2024 que para el mes de agosto de 2024 se sustituirían la totalidad de las barreras de plástico por barreras de concreto en la canalización y división del flujo vehicular en los accesos de aproximación. No obstante, la nota informe EIC-Lanamme-1132-2024 evidenció que a la fecha del 19 de septiembre de 2024 no se realizó la sustitución, ya que permanecían en obra barreras de color blanco y barreras en mal estado (ver Figura 7).

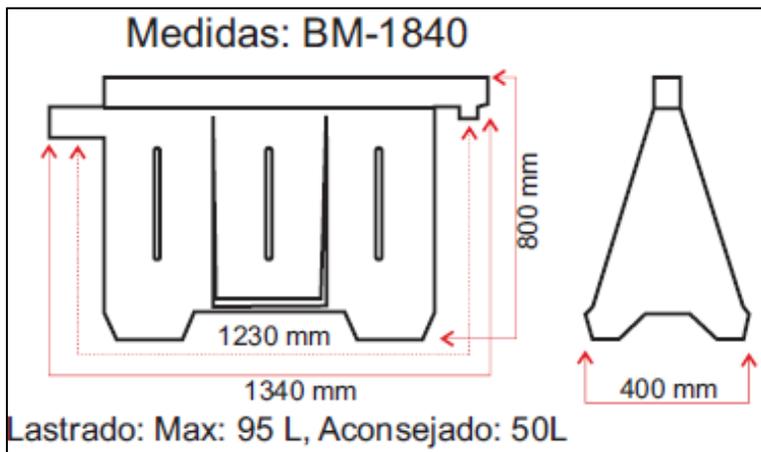
Figura 8. Dimensiones de barreras plásticas en ficha técnica del proveedor.

Las barreras plásticas utilizadas no cumplen con la especificación de la DGIT en su revisión al plan de manejo de tránsito. Tanto en la ficha técnica recibida a través del oficio GCTR-27-2024-2334 (1193), como en comprobaciones de campo, se identificó que las barreras utilizadas fueron de 80 cm de alto, es decir fueron más pequeñas que las aprobadas (ver Figura 8).

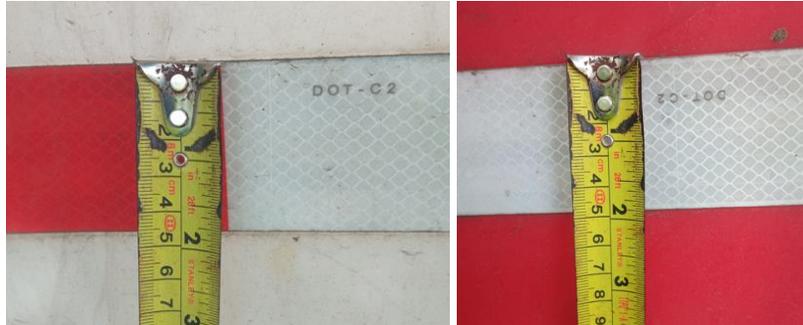
Figura 9. Ancho de bandas en barreras. Fotografías del 19 de septiembre 2024

Por otra parte, de acuerdo con el PMT el ancho de las bandas retrorreflectivas debe ser de 15 cm en barreras de 91 cm de alto, en caso de que la barrera tenga una altura menor, la banda retrorreflectiva debe tener un ancho de 10 cm. En campo se identificó que las barreras contaron con bandas de 5 cm de ancho (ver Figura 9). Se recomendó mediante el oficio EIC-Lanamme-1132-2024 utilizar barreras y bandas reflectivas que cumplan con las especificaciones del PMT y su respectiva aprobación por la DGIT. Mediante el oficio GCTR-27-2024-3014 (1193) del 25 de octubre de 2024, la Administración indicó que se haría una revisión a la recomendación de altura de barreras y que aplicarían medidas correctivas al ancho de bandas retrorreflectivas.

Es criterio del equipo auditor que, para el control de tránsito en obra, es recomendable cumplir con las dimensiones y características de barreras canalizadoras, siguiendo las especificaciones aprobadas por la DGIT.

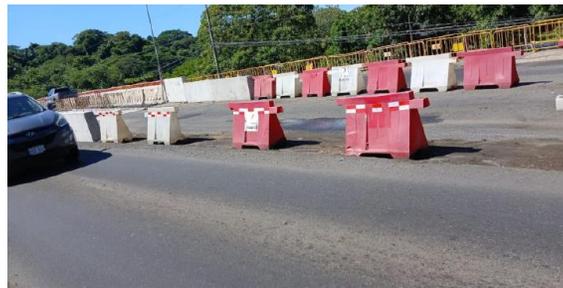
Figura 10. Colocación de bandas con 10 cm de ancho. Fuente: Conavi, 2025

A través del oficio de descargo al informe preliminar, la Administración añadió evidencia fotográfica de barreras en las que se cumplió con el ancho mínimo requerido para las bandas retrorreflectivas (10 cm), logrando este estándar mediante la colocación de dos bandas de 5 cm juntas (ver Figura 10). Esta medida permite cumplir con el PMT, sin embargo, no se mantuvo en la tercera etapa del proyecto, ya que, tras la instalación de las nuevas barreras, las bandas retrorreflectivas no fueron incorporadas en todos los elementos (ver Figura 11).

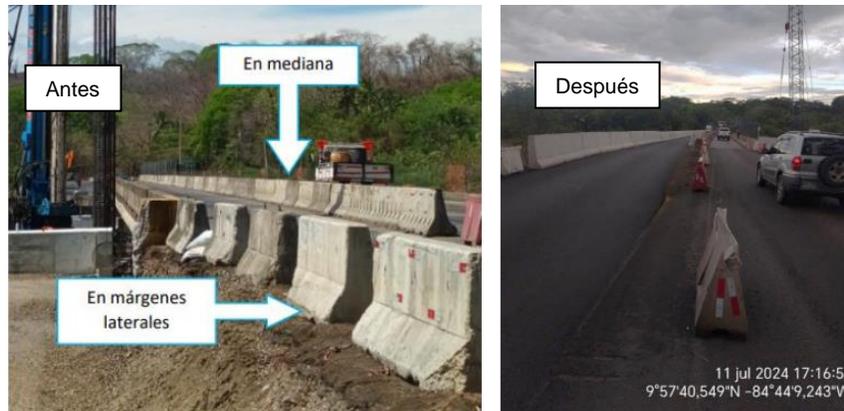
Figura 12. Antes y después de la disposición de barreras de concreto.

La USTV registró el uso de barreras de concreto aisladas en los márgenes de la vía, aunque estos elementos están aceptados por la normativa, al encontrarse aislados no actuarían como un sistema de contención. Por esto, se solicitó la ficha técnica y el manual de instalación de las barreras de concreto del proyecto.

A esto, la Administración indicó mediante el oficio GCTR-27-2024-2120 (1193) del 31 de julio del 2024, que posterior a la observación recibida las barreras fueron colocadas de forma continua (ver Figura 12), uniendo estos elementos en toda la longitud del puente mediante pernos, resina de anclaje química y perfiles de acero en "C".

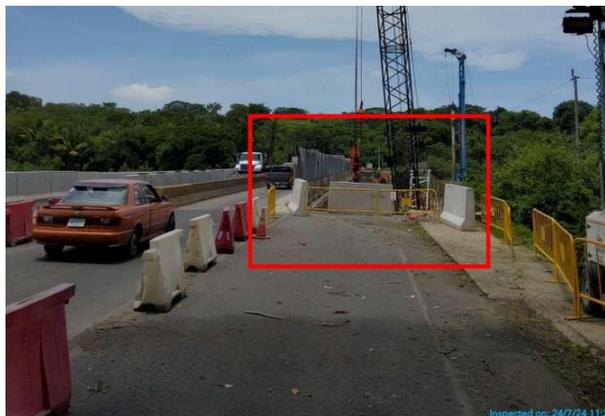
Figura 13. Barreras en el borde del puente. Fecha: 24/07/2024

Por medio de la visita técnica realizada el 24 de julio del presente año, el equipo auditor confirmó la colocación continua de las barreras a lo largo del puente, sin embargo, se identificaron barreras aisladas en uno de los bordes (ver Figura 13). Mediante la nota informe EIC-Lanamme-848-2024 se recomendó aplicar la misma medida en la zona indicada.

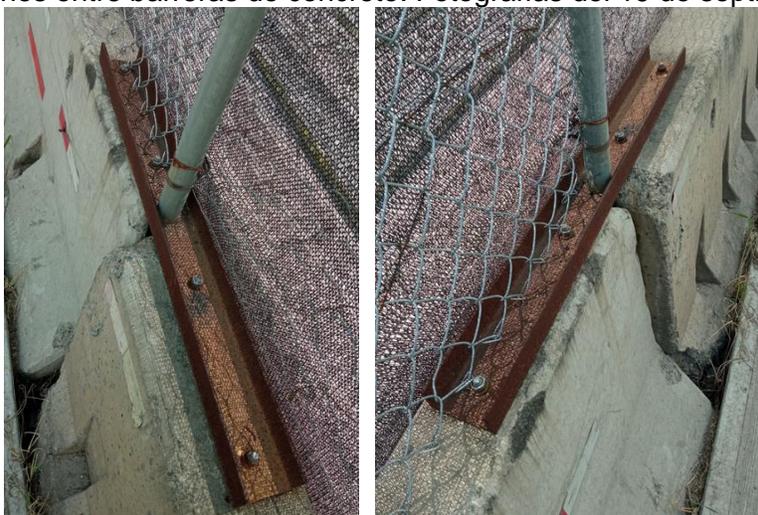
Figura 14. Uniones entre barreras de concreto. Fotografías del 19 de septiembre 2024

En respuesta el oficio GCTR-27-2024-3014 (1193) del 25 de octubre de 2024 indicó que los certificados de ensayo son requeridos en el sistema de contención definitivo, no así para dispositivos temporales. También añadió que ensayar determinados dispositivos es muy costoso y presentan listas de espera considerables.

La justificación presentada en el oficio GCTR-27-2024-3014 (1193) no cumple con los documentos de referencia contractuales. Como referencia se tiene el Manual Técnico de Dispositivos de Seguridad y Control Temporal del Tránsito para la Ejecución de Trabajos en la Vía según el decreto N°38799-MOPT, 2015. El decreto de este manual indica en su artículo 24.3 que cualquier sistema de contención vehicular temporal o permanente debe cumplir con el artículo 24.2 el cual contiene la siguiente especificación:
