# Informe de Auditoría del diseño de la superestructura, de la gestión de la calidad de los materiales, proceso constructivo y seguridad vial del proyecto: Rehabilitación del puente sobre el río Barranca, Ruta Nacional N° 23

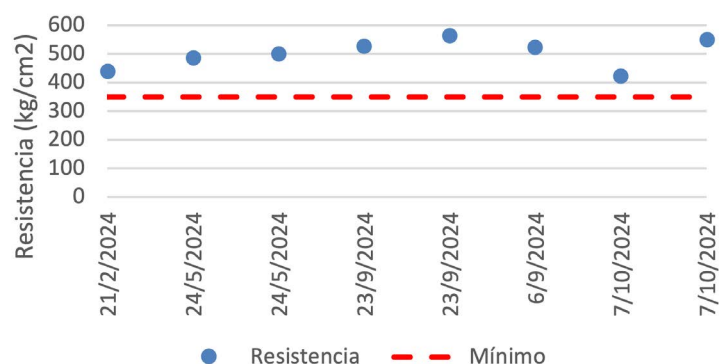
### Resistencia del concreto

**Sobre la calidad de los materiales:** Los resultados de calidad de muestras de concreto hidráulico revelan una tendencia al cumplimiento de las especificaciones. En lo que respecta a mezcla asfáltica en caliente (MAC) los ensayos de LanammeUCR registraron dos muestras con incumplimiento de relación polvo asfalto, y una muestra con incumplimiento de porcentaje de asfalto (PTM) y vacíos llenos de asfalto (VFA). Los resultados del laboratorio de verificación cumplen con las especificaciones del proyecto, tanto en concreto como en mezcla asfáltica en caliente.

Resultados de ensayos de calidad de concreto
