Informe: EIC-Lanamme-INF-0002-2025

INFORME DE INSPECCIÓN RUTINARIA

PUENTE SOBRE EL RÍO CIRUELAS RUTA NACIONAL N.º 27

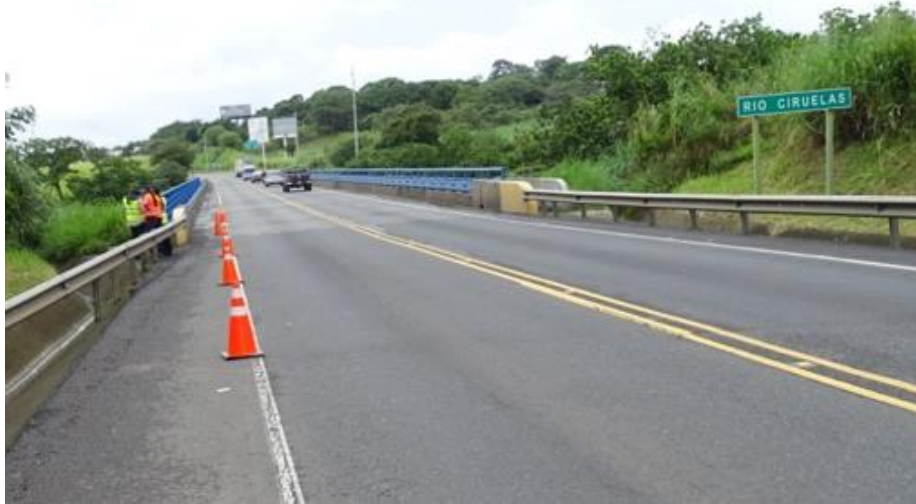
Figura 4.2. Vista a lo largo de la línea de centro del puente hacia Orotina.

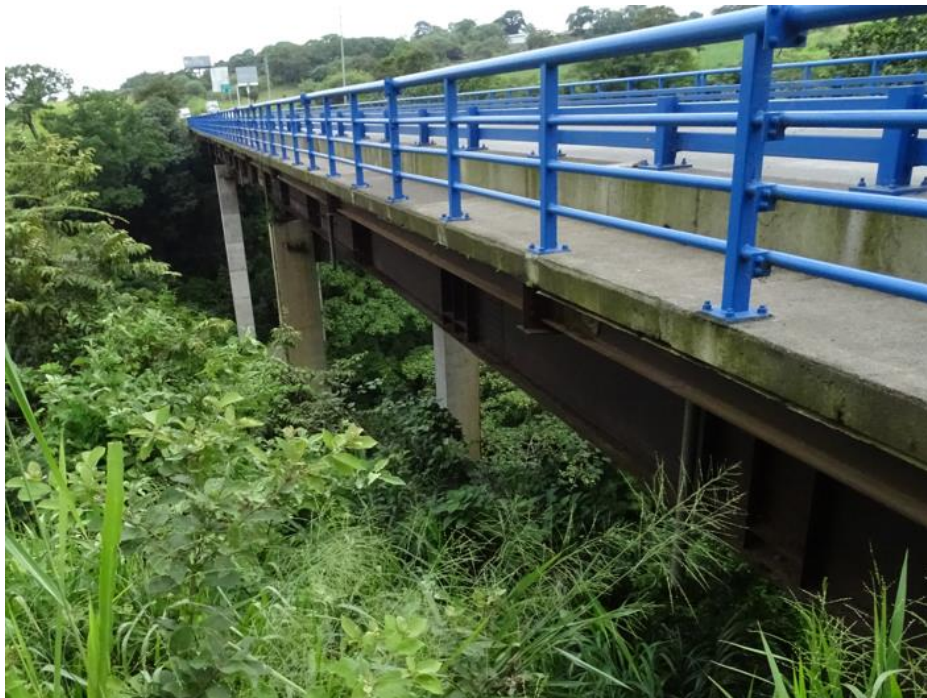
Figura 4.3. Vista lateral del costado aguas abajo del puente.

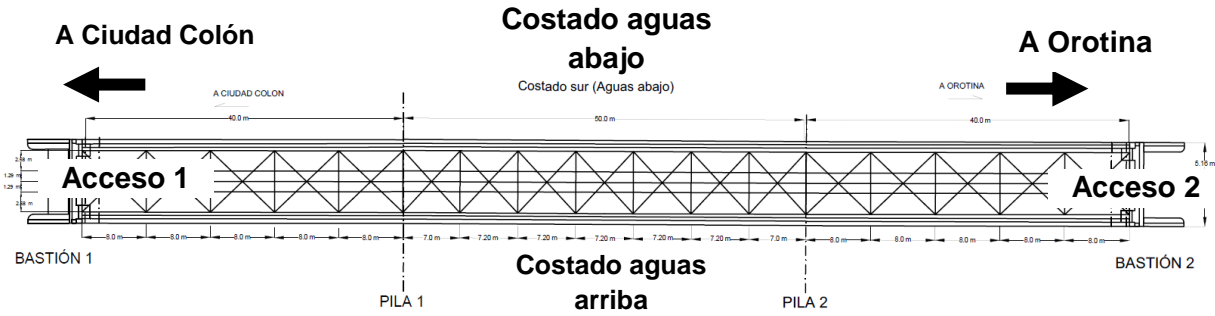
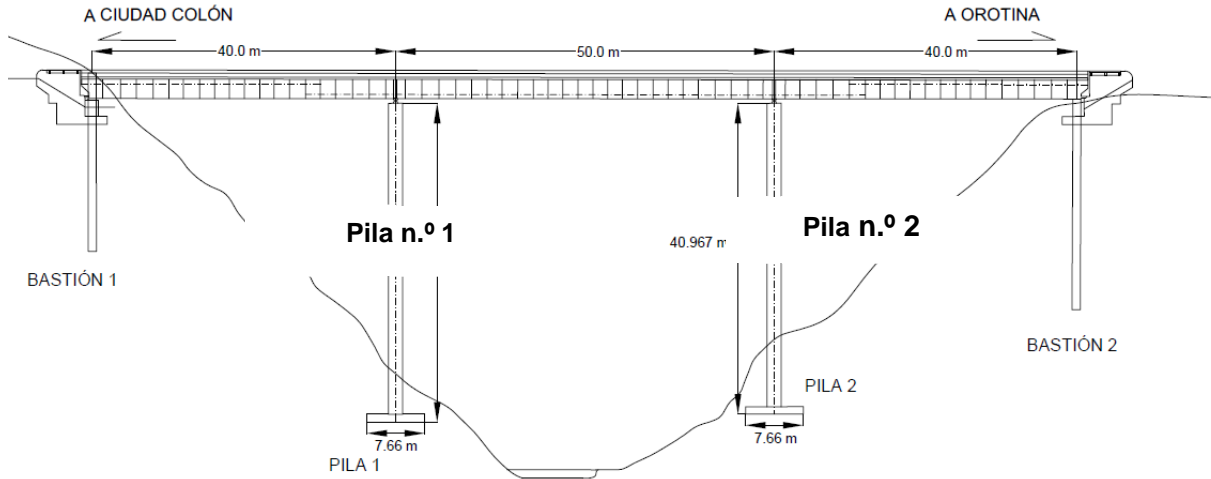
Figura 4.4. Vista en planta (superior) y vista en elevación (inferior) con identificación de componentes del puente que coincide con lo indicado en la herramienta SAEP y con la que se utiliza en planos.
