# Informe final EIC-Lanamme-INF-1887-2024

Auditoría al proceso constructivo del proyecto: Diseño y construcción de las estructuras para el paso elevado vehicular tipo viaducto, calles marginales, paso inferior y rampas de aceleración y desaceleración en Hatillo 4, intersección calle Costa Rica y Ruta Nacional N° 39

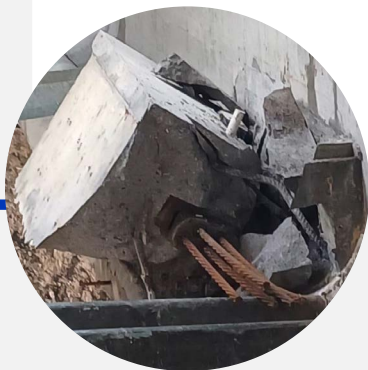
Deficiencias en la gestión de la Administración sobre las reparaciones implementadas para subsanar la problemática de deflexiones presentadas en las vigas postensadas, lo cual repercutió en reprocesos y realizar nuevas reparaciones en el proyecto.

Faltas en el cumplimiento del protocolo de la prueba de carga y deflexiones medidas en el vano 1 y vano 2 por encima del límite superior, a la fecha no se han presentado deformaciones en el rango elástico o agrietamientos en los elementos.

**Proceso de reparación de las vigas del paso superior:**  
Fallas bloques del sistema de postensión exterior en vigas vano 1

- Establecer en carteles de licitación un protocolo sobre la implementación y revisión de medidas mitigatorias para llevar a conformidad un trabajo defectuoso y dar fluidez al proceso constructivo.
- Monitoreo continuo al sistema de postensado externo de vigas del paso superior empleado como solución para solventar el problema de deflexiones por un periodo no menor a dos años mediante mediciones de topografía.
- Incorporar la prueba de carga y ensayos requeridos como requisito obligatorio del protocolo de reparación de elementos estructurales de puentes o paso desnivel para la aceptación de los trabajos de reparación.

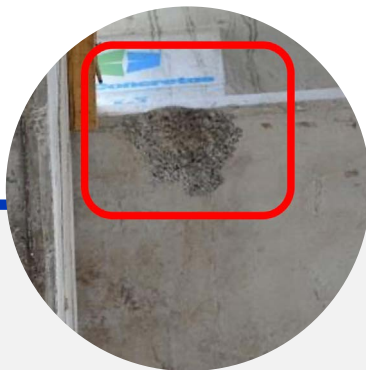
Se evidenciaron daños superficiales en el ala de algunas de las vigas colocadas en el proyecto por inadecuada manipulación de los elementos.

**Prácticas constructivas:**  
Daño identificado en sección inferior de ala de la viga 5 del vano 2

| Aspecto a Evaluar | Prioridad | Hallazgo | Descripción | Respuesta Administración | Análisis del descargo | Acciones de la Administración |
|---|---|---|---|---|---|---|
| | | Hallazgo 2 | Se evidenciaron deterioros superficiales en algunas de las vigas colocadas en el proyecto producto del proceso de transporte, manipulación e izaje de las vigas. | CARTA-CONAVI-GCTR-28-2025-0299.09 | No se modificó el contenido y naturaleza del hallazgo. | Lista de defectos por atender. |

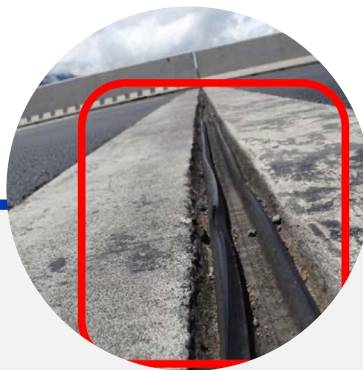
Deficiencias constructivas y deterioros en las juntas de expansión del paso superior

**Prácticas constructivas:**  
Abertura y daño del material elastomérico de la junta de expansión

| Aspecto a Evaluar | Prioridad | Observación | Descripción | Respuesta Administración | Análisis del descargo | Acciones de la Administración |
|---|---|---|---|---|---|---|
| Sobre las prácticas constructivas del proyecto | Alta | 2 | Se identificaron prácticas constructivas deficientes en la construcción y colocación de las juntas de expansión del proyecto. | CARTA-CONAVI-GCTR-28-2025-0299.09 | No se modificó la naturaleza de la observación Se realiza aclaración sobre atención de defectos. | Lista de defectos por atender. |

- ⚠ La condición de la junta de expansión evidenciada pone en riesgo la durabilidad del elemento y funcionabilidad de la estructura.
- ⚠ El incumplimiento del plan del manejo de tránsito, así como la apertura al flujo de vehicular sin haber completado los elementos de seguridad podrían potenciar el aumento en la severidad de accidentes de usuarios que circulan por la vía.

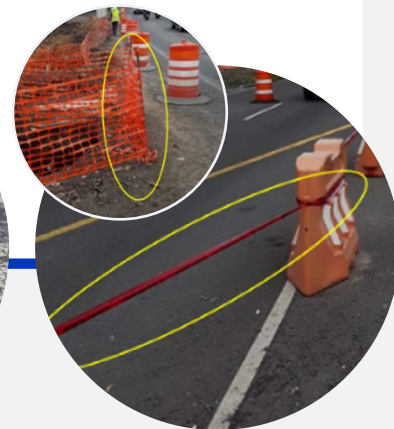
Incumplimientos de la ejecución del Plan de Manejo de Tránsito en distintas ocasiones durante el periodo de ejecución del proyecto.

**Seguridad Vial:**  
uso de dispositivos no normados como elementos de canalización en las zonas de control temporal

| Aspecto a Evaluar | Prioridad | Hallazgo | Descripción | Respuesta Administración | Análisis del descargo | Acciones de la Administración |
|---|---|---|---|---|---|---|
| | Alta | Hallazgo 5 | Se evidenciaron incumplimientos en la ejecución del plan de manejo de tránsito en distintas ocasiones durante el periodo de ejecución del proyecto según los documentos aprobados y normativa vigente. | CARTA-CONAVI-GCTR-28-2025-0299.09 | No se modificó el contenido y naturaleza del hallazgo | Durante la ejecución se implementaron mejoras en dispositivos de control temporal de tránsito, aun así, se identificaron incumplimientos del plan de manejo de tránsito. |

- Cumplir con las disposiciones de la normativa nacional aplicable y del plan de manejo de tránsito aprobado para la colocación de dispositivos de canalización y otros.
