Informe de Auditoría a la calidad de materiales del proyecto:

Diseño y construcción de las estructuras para el paso elevado vehicular tipo viaducto, calles marginales, paso inferior y rampas de aceleración y desaceleración en Hatillo 4, intersección calle Costa Rica y Ruta Nacional N° 39

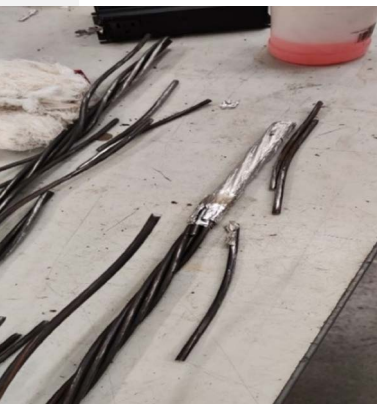
Incumplimiento de parámetros de calidad en los rollos 1 y 2 del acero de los torones empleado en el proceso de reparación de las vigas.

Calidad de materiales:
Falla de uno de los hilos de rollo de torón.

Los incumplimientos de los parámetros de calidad de los torones de los rollos 1 y 2 podría repercutir en que el material no soporte los esfuerzos considerados por el diseñador, especialmente en las pérdidas por relajación.

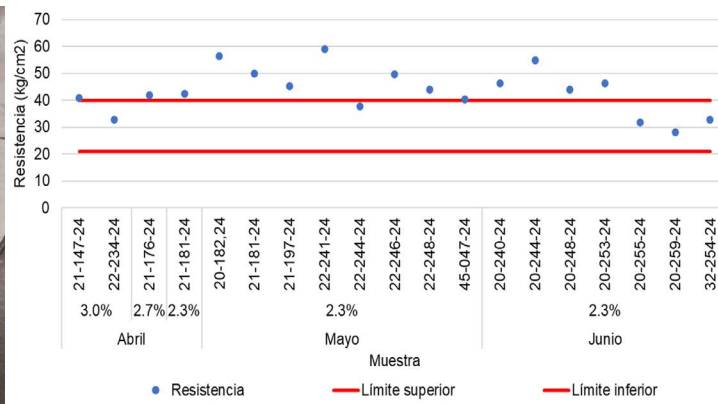
Tendencia al incumplimiento del límite superior en parámetro de resistencia a la compresión, de las muestras ensayadas por la Supervisora y el Autocontrol.

No existió una tendencia lógica entre los resultados de resistencia de la base estabilizada por la Supervisora y la disminución del contenido de cemento realizada por el Contratista.

Resultados de resistencia alcanzada en base estabilizada para muestras tomadas por la Supervisión en 2024

- Ajustar el valor del contenido de cemento a las propiedades mecánicas del material granular con el fin de cumplir con los límites establecidos contractualmente para el material de base estabilizada.

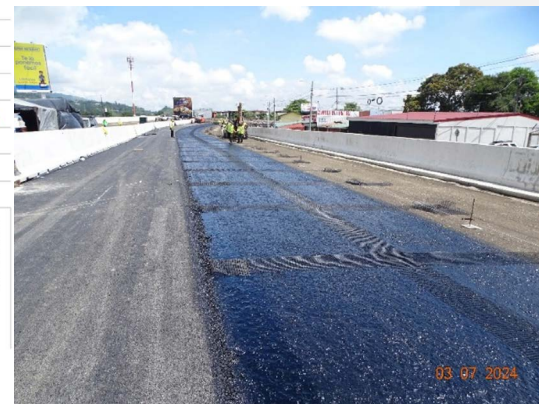
Entre abril y junio del 2024, la Administración construyó paños de base estabilizada con especificaciones que fueron aprobadas hasta en julio 2024 y sin un adecuado sustento técnico.

Colocación de geomalla en juntas aserradas como medida de mitigación ante incumplimientos de resistencia

La eliminación del límite superior de la resistencia a la compresión de base estabilizada en la especificación de la normativa actual podría aumentar el riesgo y la susceptibilidad a agrietamientos por contracción del material.

- Aplicar la normativa establecida contractualmente, Sección 302 del CR-2010, para el pago en función de la calidad de base estabiliza del material construido previo al mes de julio 2024. La aplicación de protocolos de mitigación no inhibe la aplicación del pago en función de la calidad.

- Se recomienda que el protocolo de mitigación ante resistencias a la compresión por encima de límite superior sea aplicado únicamente en los paños de base estabilizada que presenten dicha condición.
