Informe final EIC-Lanamme-INF-1883-2024

AUDITORÍA A LA CALIDAD DE MATERIALES DEL PROYECTO

**DISEÑO Y CONSTRUCCIÓN DE LAS ESTRUCTURAS PARA EL PASO
ELEVADO VEHICULAR TIPO VIADUCTO, CALLES MARGINALES, PASO
INFERIOR Y RAMPAS DE ACCELERACIÓN Y DESACELERACIÓN EN HATILLO 4,
INTERSECCIÓN CALLE COSTA RICA Y RUTA NACIONAL NO. 39. LICITACIÓN
PÚBLICA NO. 2019LN-000019-0006000001**

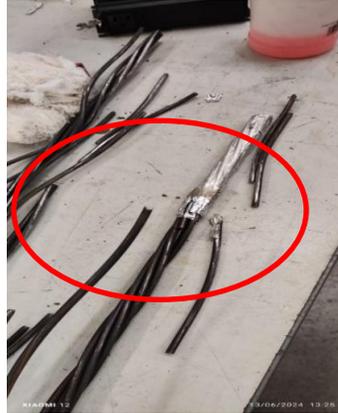
Figura 2 Falla de uno de los hilos del Espécimen 2 de la muestra M-0999-2024

Por otra parte, se determinó en 3 de los 4 especímenes ensayados una carga al 1% de la deformación menor a la especificada para los diámetros y grado de los torones ensayados. Los resultados fueron comunicados a la Administración mediante el oficio EIC-Lanamme-650-2024 del 19 de junio de 2024.

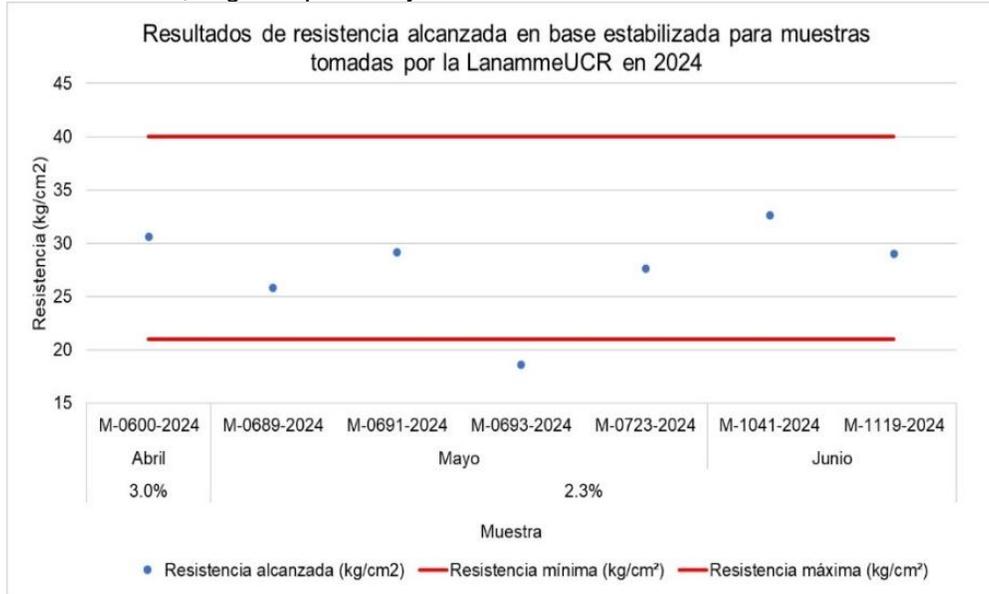
Figura 4 Resultados de resistencia alcanzada en base estabilizada para muestras tomadas por LanammeUCR en 2024, según el porcentaje de cemento utilizado.

Respecto al único incumplimiento registrado de resistencia a la compresión de la base estabilizada se presentó en la muestra tomada el día 3 de mayo de 2024, la cual incumplió con el valor promedio de resistencia al determinarse un valor de 18,6 kg/cm² es cual es inferior al límite de 21 kg/cm².

La obtención de una resistencia a la compresión de una base estabilizada menor a la especificada y considerada en el diseño de pavimentos, es un aspecto de alta criticidad que puede incidir en la durabilidad y desempeño de la estructura de pavimento construida.

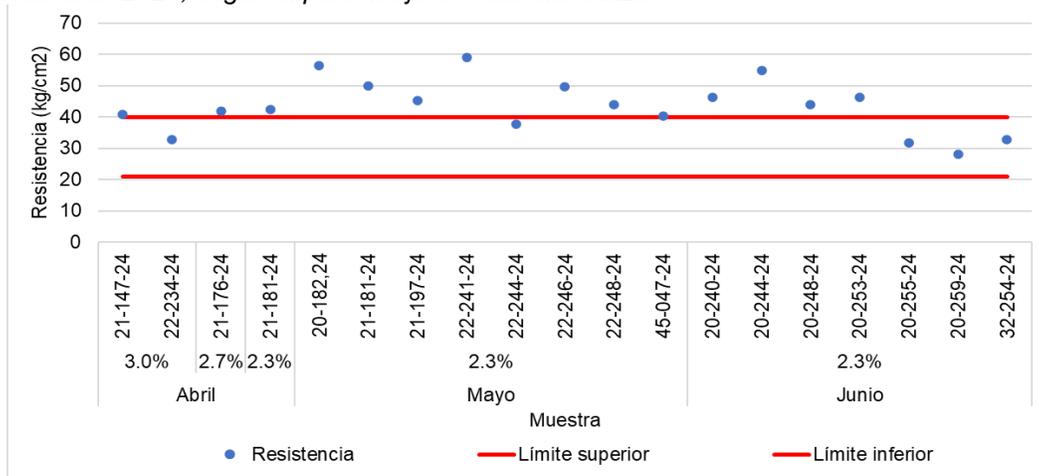
Figura 5. Resultados de resistencia alcanzada en base estabilizada para muestras tomadas por la Supervisión en 2024, según el porcentaje de cemento utilizado

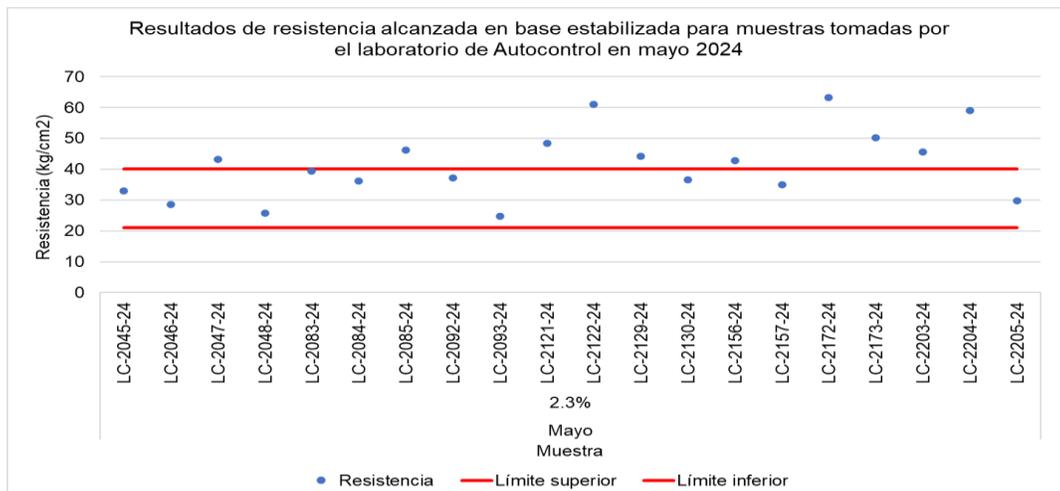
Porcentaje de cemento	Mes	N° de muestras	Especificación	Porcentaje de incumplimiento	Observación
2.3%	Mayo	20	Entre 21 kg/cm ² y 40 kg/cm ²	50%	$\bar{x}=41,53 \text{ kg/cm}^2$ y $\sigma=11.41 \text{ kg/cm}^2$

Figura 6. Resultados de resistencia alcanzada en base estabilizada para muestras tomadas por el Autocontrol en 2024, según el porcentaje de cemento utilizado

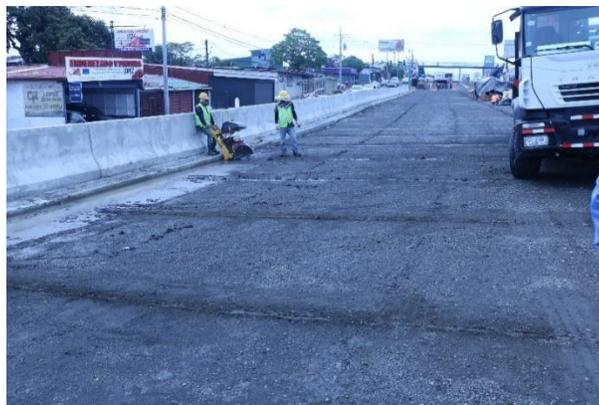
Los resultados de calidad del autocontrol fueron considerados para la determinación de las zonas donde se aplicó el protocolo del fisurado y la colocación de la geomalla. Si bien la mayoría de resultados de resistencia a la compresión del LanammeUCR y algunos resultados de la Supervisora y del mismo Contratista mostraron tendencia al cumplimiento, el Contratista decidió aplicar la técnica del fisurado y la colocación de geomalla de forma generalizada sin discriminar si el paño cumplía o no con el parámetro. En la Figura 9 y Figura 10 se evidencia el corte y la colocación de geomalla generalizada que se realizó en los carriles en el sentido San Pedro-Pavas cercano al bastión 2.

Figura 9. Fisurado 3m x 3m aplicado por el Contratista de forma generalizada en el proyecto. Fecha: 27 de junio de 2024

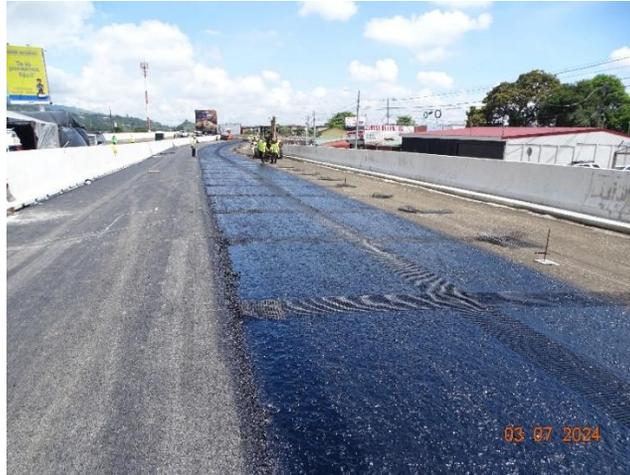
Figura 10. Colocación de geomalla en juntas aserradas. Fecha: 03 de julio de 2024

Es criterio del equipo auditor que los paños de base estabilizada que presentaron cumplimiento del parámetro de resistencia a la compresión según los límites establecidos en la especificación no se les debió aplicar el protocolo de fisuración, ya que existe una baja probabilidad de que se representen agrietamientos por contracción. Además, al haberse aplicado prefisurado a una capa que presentaba las propiedades mecánicas adecuadas según el diseño del material y del pavimento se indujo a un daño en una capa íntegra del pavimento.

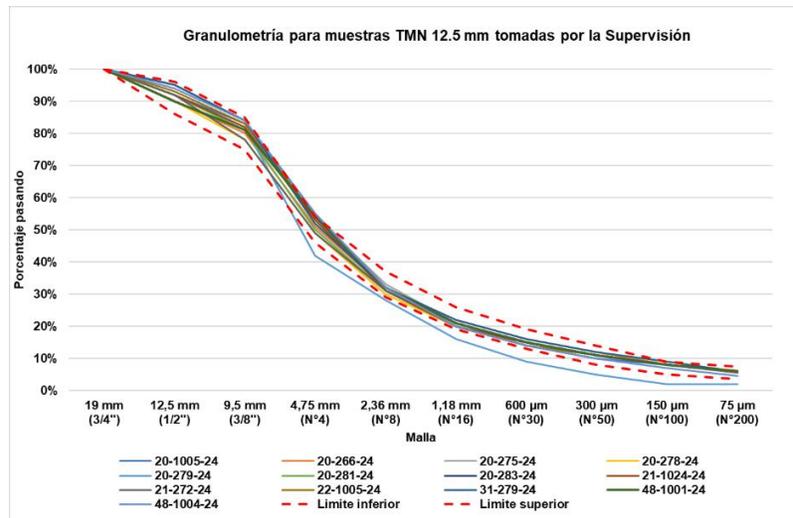
En relación con la mezcla asfáltica de TMN de 12,5 mm diseñada mediante la metodología Marshall se evaluaron 13 muestras por parte de la Supervisora. El análisis de resultados concluye que se determinó conformidad de la graduación utilizada en el proceso de producción del material según se evidencia en la Figura 11.

Figura 11. Evaluación graduación de los resultados de mezcla asfáltica TMN 12,5mm emitidos por la Supervisora según lo indicado en informe de diseño CD-ITP-464-2024-03-C02

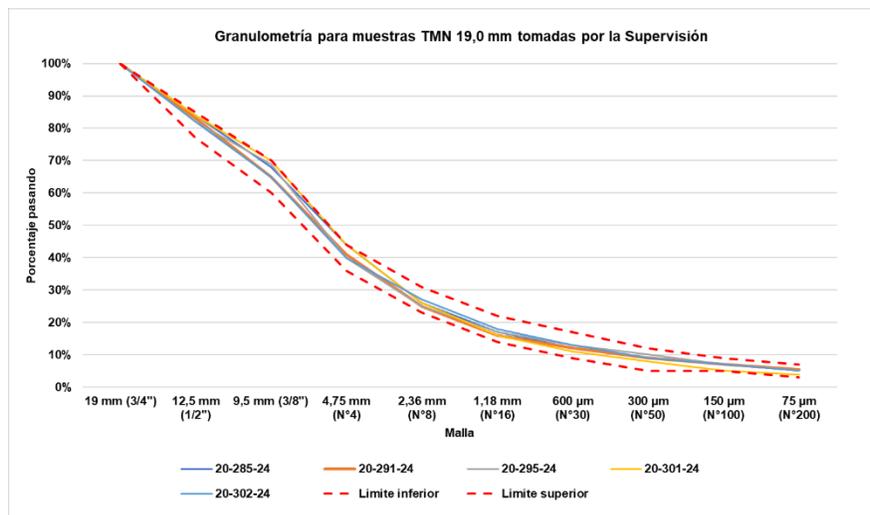
Ahora bien, en relación con la mezcla asfáltica Superpave de 19 mm, la Supervisora realizó un total de 5 ensayos. De las muestras ensayadas se determinó conformidad en relación con la graduación empleada en el proceso de producción ver Figura 12, así como, los parámetros volumétricos del material que se resumen en la *Tabla 15*.

Figura 12. Evaluación graduación de los resultados de mezcla asfáltica TMN 19 mm emitidos por la Supervisora según lo indicado en informe de diseño CD-ITP-610-2024-05-C01

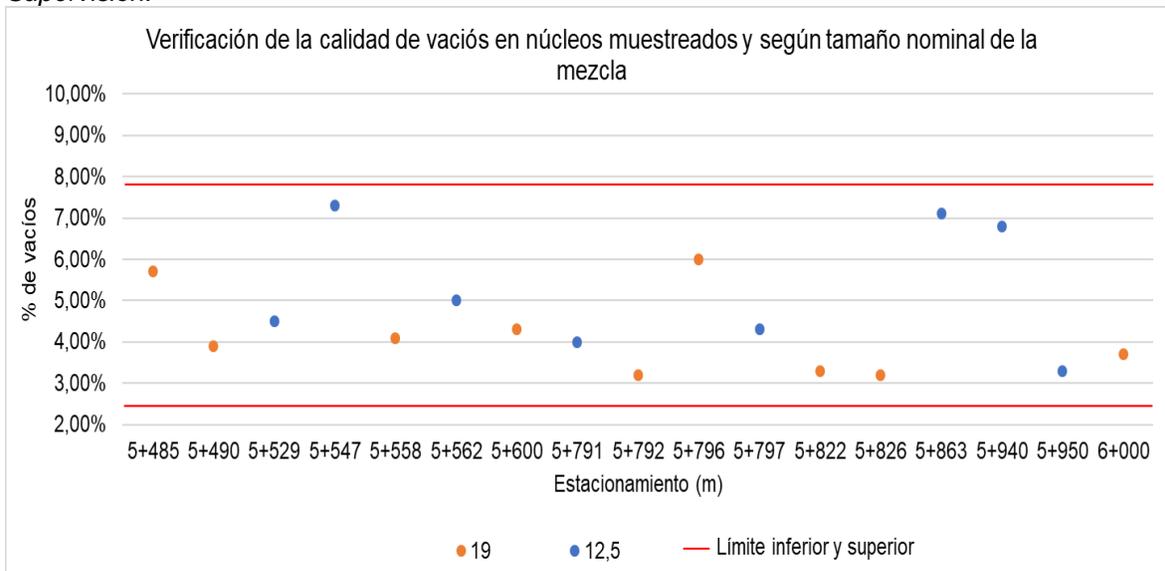
En la Figura 13 se muestran los resultados de los núcleos de 12,5 mm y 19 mm tomados a lo largo de los estacionamientos sin especificar el carril en dónde fueron tomadas dichas muestras

Figura 13. Resultados de verificación de la calidad de vacíos en núcleos muestreados por la Supervisión.
