# LABORATORIO NACIONAL DE MATERIALES Y MODELOS ESTRUCTURALES

Informe final EIC-Lanamme-INF-1887-2024

**AUDITORÍA AL PROCESO CONSTRUCTIVO DEL PROYECTO DISEÑO Y  
CONSTRUCCIÓN DE LAS ESTRUCTURAS PARA EL PASO ELEVADO VEHICULAR  
TIPO VIADUCTO, CALLES MARGINALES, PASO INFERIOR Y RAMPAS DE  
ACELERACIÓN Y DESACELERACIÓN EN HATILLO 4, INTERSECCIÓN CALLE COSTA  
RICA Y RUTA NACIONAL NO. 39. LICITACIÓN PÚBLICA NO. 2019LN-000019-  
0006000001**

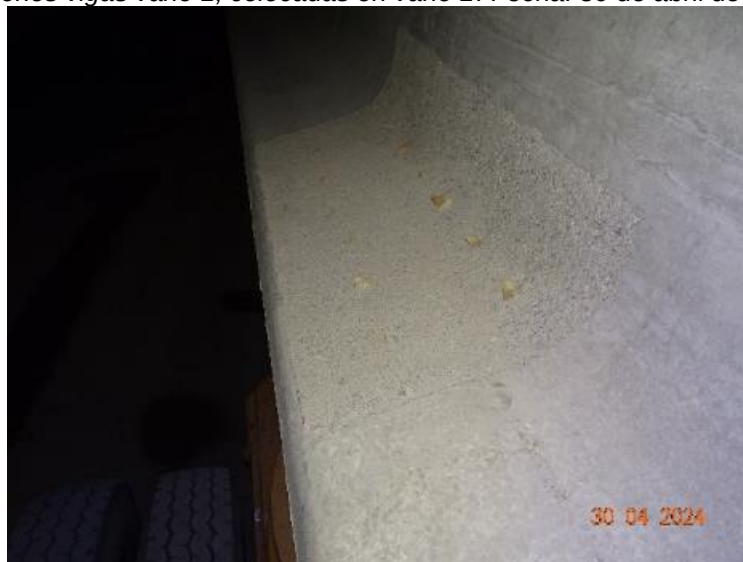
**Figura 2.** Perforaciones vigas vano 1, colocadas en vano 1. Fecha: 30 de abril de 2024.

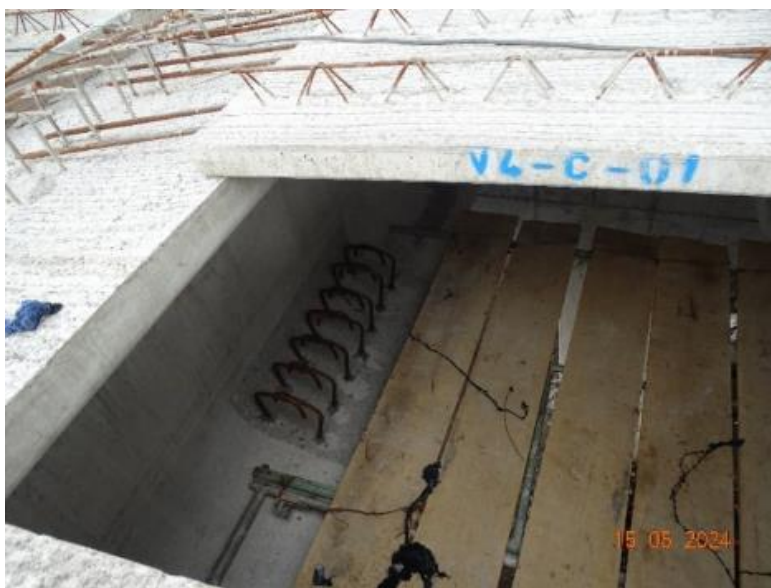
Ulteriormente en la visita del 15 de mayo de 2024 se observó que el contratista había colocado los pines de algunos de los bloques de concreto que formaban parte de la solución del sistema de postensión para la reparación de las vigas, según se evidencia en la Figura 3. Nuevamente, el trabajo ejecutado por el Contratista se realizó sin un documento de aprobación de las reparaciones por ejecutar por parte de la Administración.

**Figura 3** Colocación de pines como parte del proceso constructivo del sistema de postensado por implementar como medida mitigatoria al problema de deflexiones. Fecha: 15 de mayo de 2024.

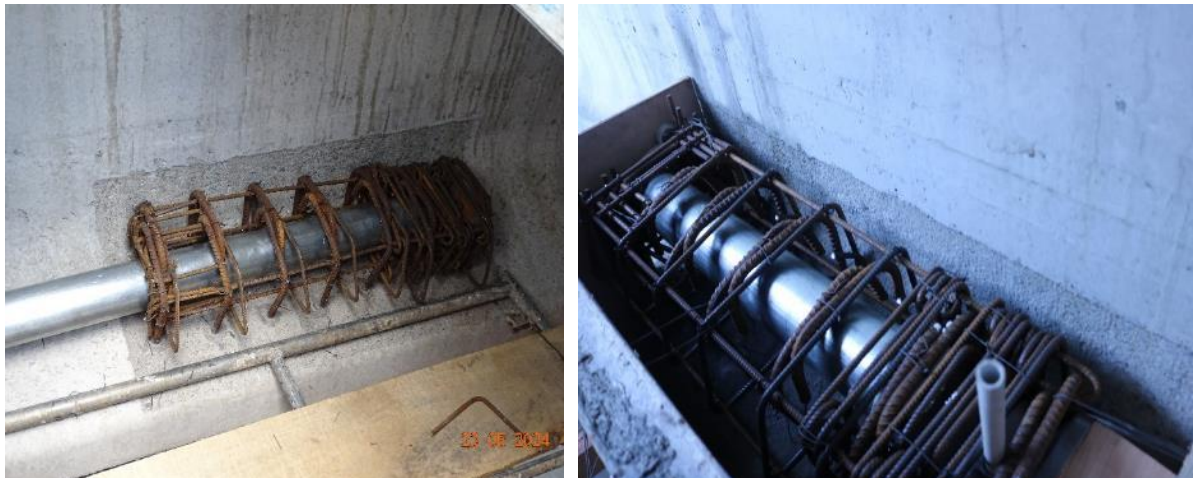
**Figura 4.** Encofrado y distribución de acero de bloque de concreto que forma parte de las reparaciones de las vigas del vano 4 del paso superior del proyecto. Fecha: 23 de mayo y 30 de mayo de 2024.

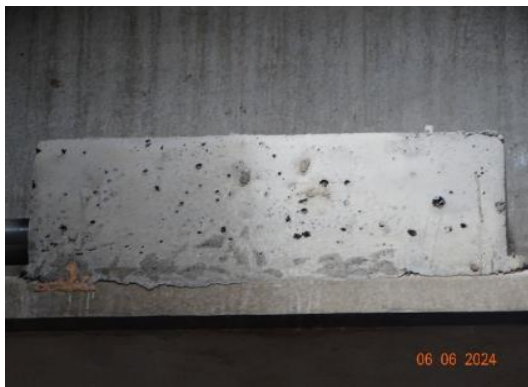
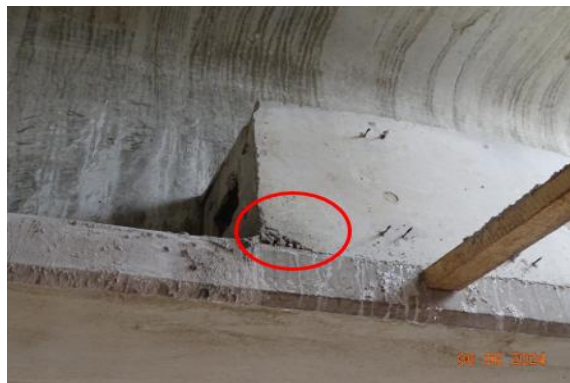
**Figura 5.** *Burbujas de aire marcadas en acabado y nidos de piedra bloques viga vano 4.* Fecha: 06 de junio de 2024

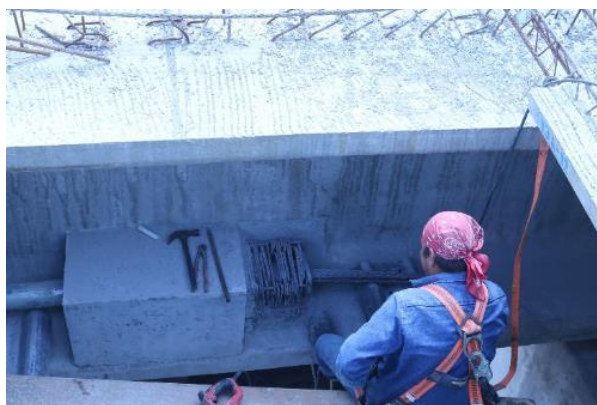
Posteriormente, durante la visita del 18 de junio el equipo auditor identificó diversas fallas en al menos dos bloques de las vigas vano 4 según se observa en la Figura 6.

**Figura 6.** *Demolición de bloque de concreto producto de falla después de aplicar tensado, viga vano 4.* Fecha: 18 de junio de 2024

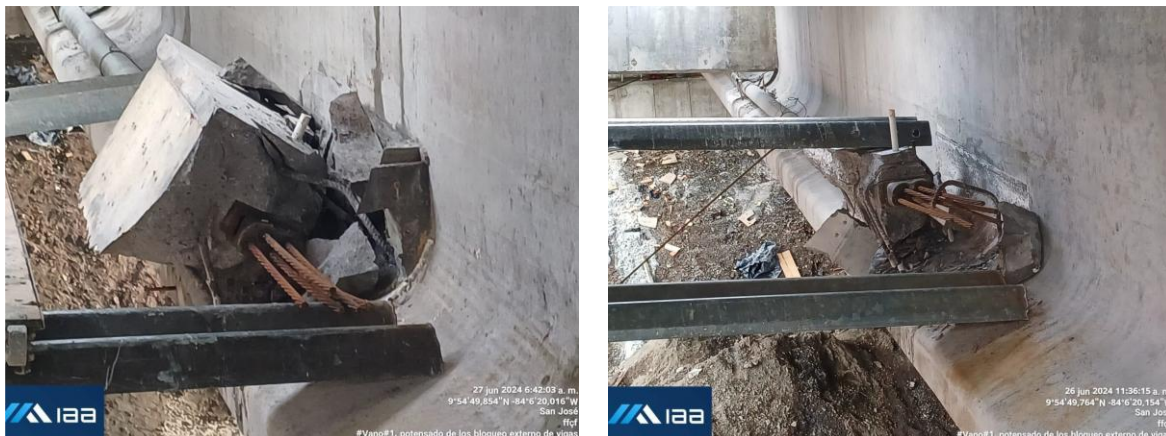
No obstante, el Contratista a pesar de no contar con la aprobación sobre las variaciones de la configuración de acero propuesta y las observaciones de la Supervisora decidió continuar y retomar las labores de postensado los días 26 y 27 de junio de 2024. Después de las labores de postensión, la Supervisora identificó nuevas fallas en los bloques de concreto del sistema de postensión de varias vigas producto de fallas en los anclajes según se evidencia en la Figura 7, fotografías extraídas del oficio SUPERVH4-OF-2024-0080.

La Supervisora señaló que las fallas se asociaban a problemas en el confinamiento del bloque de anclaje y a deslizamiento dentro del bloque debido a una distancia insuficiente de anclaje. Por lo tanto, solicitó al contratista revisar la resistencia a la tensión/cortante del concreto (bloque) en el momento del tensado, la estimación de los esfuerzos de tensión diagonal en la zona del anclaje utilizando modelos Puntal -tensor o similar para determinar si el cálculo inicial pudo haber subestimado estos esfuerzos y la verificación que los anclajes a la viga se realicen correctamente (profundidad de los agujeros, limpieza de los agujeros previo a la colocación del epóxico y procedimiento correcto de colocación de las barras).

**Figura 7.** Fallas bloques del sistema de postensión exterior en vigas vano 1. Fechas: 26 y 27 de abril de 2024. Fuente: IIML HATILLO 4, 2024.

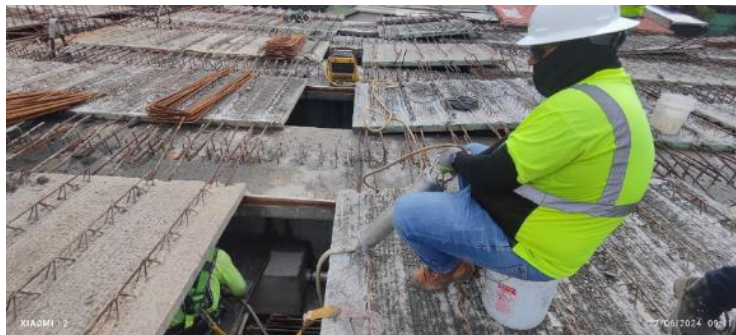
Asimismo, en la visita del 27 de junio de 2024, el equipo auditor observó que el Contratista se encontraba realizando perforaciones e inyecciones con el producto Sika Grout en los bloques que forman parte del reforzamiento de las vigas del proyecto. Los trabajos de perforación e inyección se habían completado en los bloques del extremo de las vigas del vano 4 cercanas al bastión 2 y se avanzaba en el otro extremo de estas vigas, según se evidencia en la Figura 8.

**Figura 8** Proceso inyección del bloque de concreto considerado en el reforzamiento de las vigas. Fechas: 27 de junio de 2024.

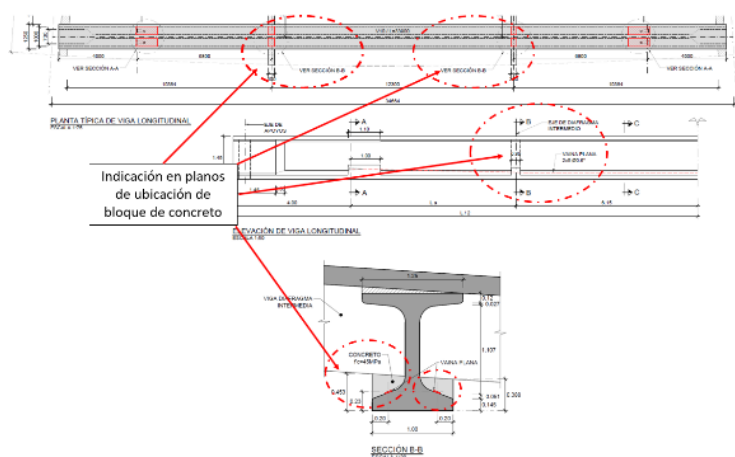
**Figura 9** Indicación de bloques de concreto en intersecciones del acero postensado con las vigas Diafragma.

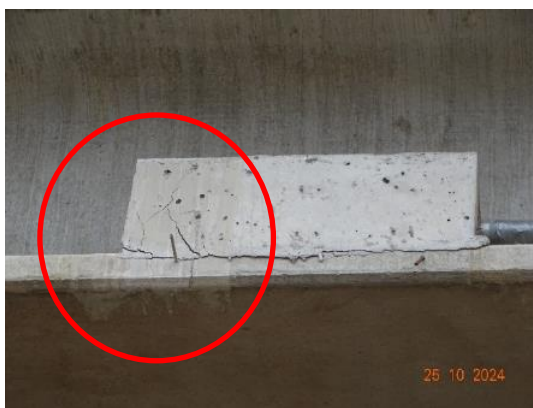
Finalmente, en relación con el sistema de postensado externo empleado como medio de reparación para solventar el problema de deflexiones se debe indicar que en visita de seguimiento el día 25 de octubre de 2024, posterior a la puesta en servicio se registró un agrietamiento de uno de los bloques de concreto de la viga 10 del vano 4. El agrietamiento se localizó cercano a la sección donde se ubica la trompeta del sistema de postensión, según se observa en la Figura 10. La condición fue comunicada a la Administración mediante el oficio EIC-Lanamme-1205-2024 del 01 de noviembre de 2024.

**Figura 10.** Bloque de concreto agrietado cercano a zona de postensión viga10, vano 4.

*“Se ha observado el agrietamiento en uno de los bloques ubicado en el vano 4, viga 10, lado Oeste, el mismo no ha presenciado afectación en el sector de los anclajes sino más bien únicamente en el sector de la cabeza, no obstante, se ha programado un examen exhaustivo para revisar sus implicaciones, este trabajo se llevará a cabo en conjunto con la actividad de colocación de drenajes de losa, pues se necesita un equipo mecánico para acceder al sitio.”*

Si bien la falla de este bloque específico no compromete la estructura construida y tampoco permite inferir sobre la efectividad de la medida implementada por el Contratista para llevar a conformidad el estado de las vigas considerado en diseño, es pertinente dar un monitoreo continuo al sistema de postensado implementado con el fin de hacer valer la garantía de los trabajos de reparación ejecutado por el Contratista.

Finalmente, se considera prioritario que la Administración establezca un monitoreo continuo del sistema de postensado externo empleado como solución para solventar el problema de deflexiones, debido al antecedente de la falla del bloque de concreto de la viga 10 del vano 4 durante la puesta en servicio del proyecto, esto con el fin de garantizar el adecuado desempeño de la estructura y la eficiencia en la inversión realizada.

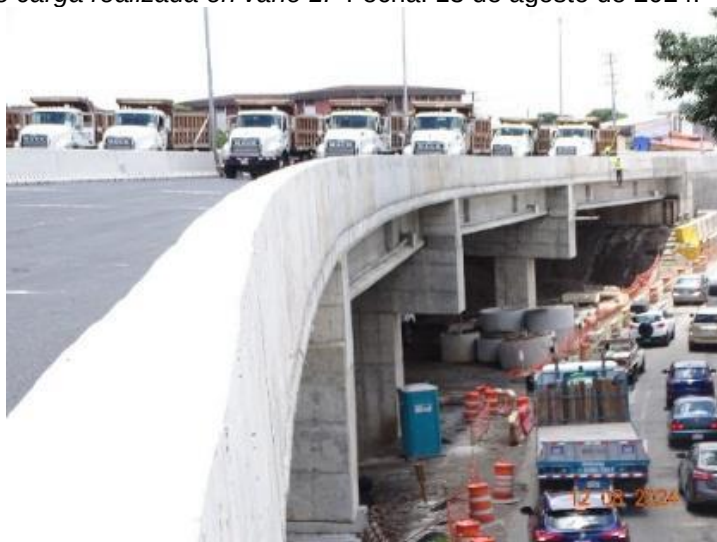
**Figura 11.** Prueba de carga realizada en vano 1. Fecha: 13 de agosto de 2024.

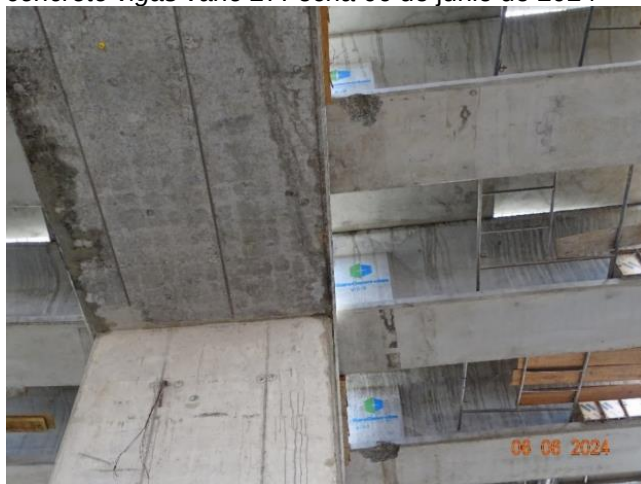
**Figura 12.** Daños en el concreto vigas vano 2. Fecha 06 de junio de 2024

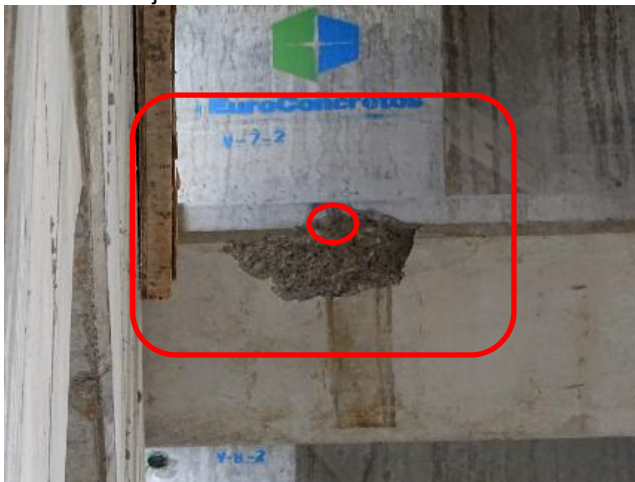
**Figura 13.** Daño identificado en sección inferior de ala de la viga 7 del vano 2, se observó acero expuesto a intemperie. Fecha 06 de junio de 2024.

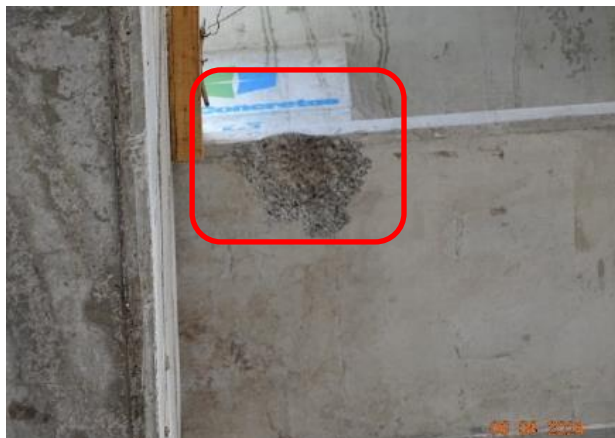
**Figura 14.** Daño identificado en sección inferior de ala de la viga 5 del vano 2. Fecha 06 de junio de 2024.

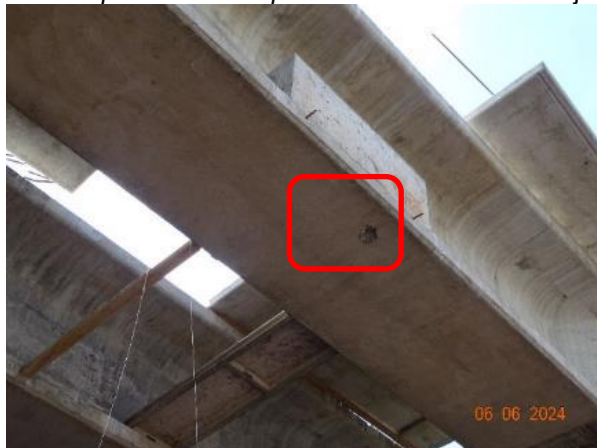
**Figura 15.** Daño identificado en sección inferior de ala de la viga 10 vano 4, específicamente donde se construyó el bloque que forma parte de las reparaciones. Fecha 06 de junio de 2024.

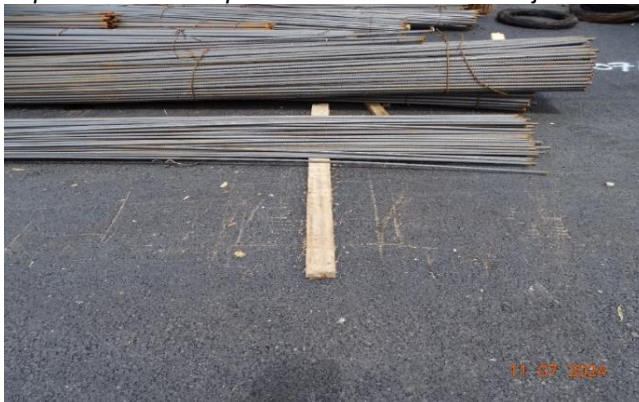
**Figura 16.** Rasgado de superficial de la capa asfáltica. Fecha 11 de julio de 2024.

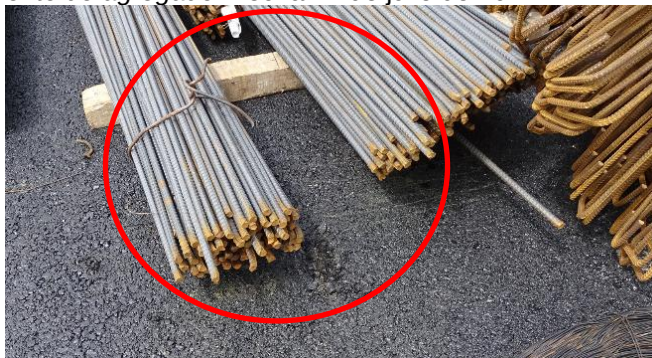
**Figura 17.** Desprendimiento de agregado. Fecha 11 de julio de 2024.

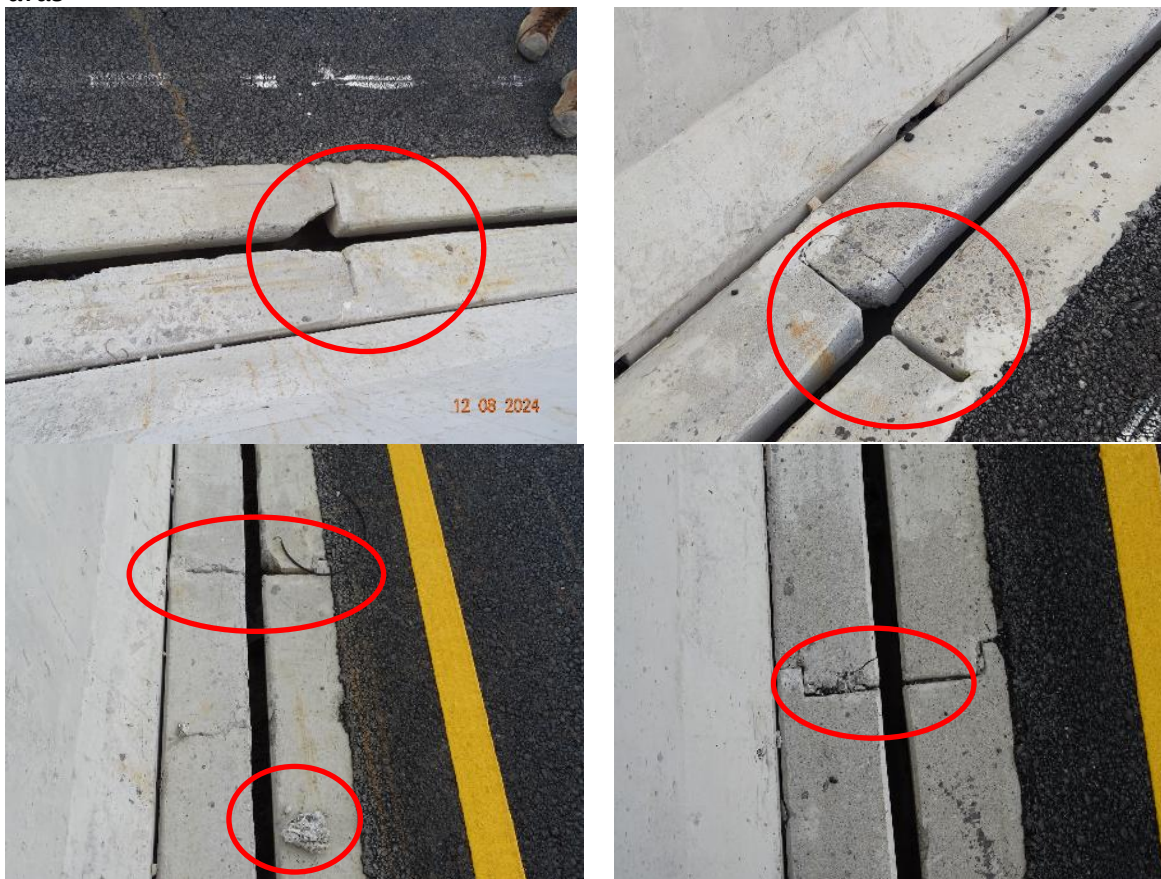
**Figura 18** Daños y fractura de concreto en slot drain ubicado en carril interno en sentido San Pedro-Pavas

Las fracturas identificadas se concentraron en las juntas y esquinas del elemento. Cabe destacar que en visitas previas el equipo auditor había revisado el estado de este segmento sin haber identificado daños. Por lo tanto, se considera que los daños observados obedecieron a la actividad de colocación de barreras en la cual posiblemente se utilizó maquinaria sobre el elemento en cuestión. Ahora bien, los daños fueron comunicados a la Supervisora en la visita del 12 de agosto y a la Gerencia de Construcción de Vías y Puentes previo a la apertura. La representación de la Supervisora indicó en sitio que los daños estaban registrados dentro de la lista de pendientes por atender de la empresa Contratista previo a recepción de obras.

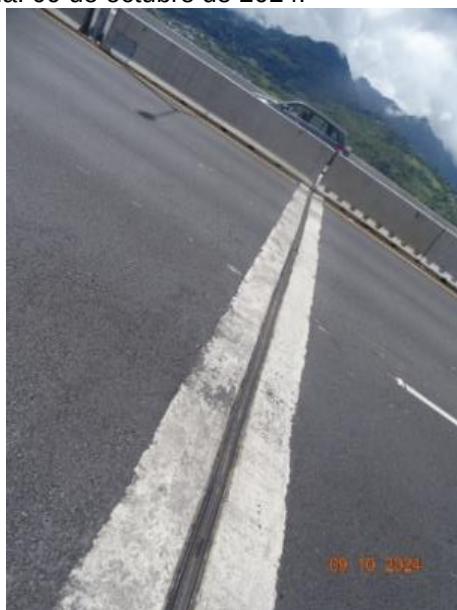
**Figura 19.** Condición de junta de expansión Bastión 2 sentido San Pedro-Pavas, diferencias de nivel de hasta dos centímetros. Fecha: 09 de octubre de 2024.

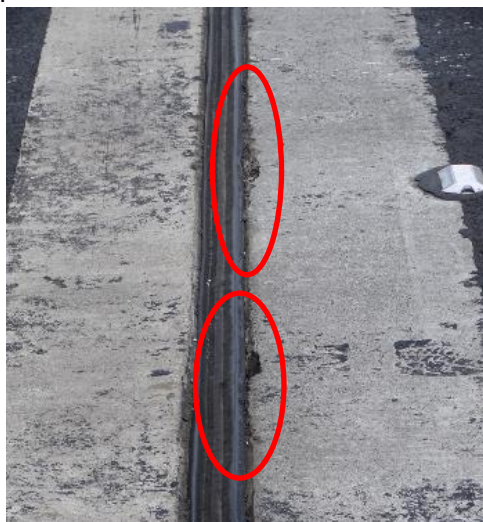
Por otro lado, se identificaron despostillamientos de concreto en los bordes de la conexión con la junta, en el cual está inmersa la junta, así como desalineamiento, daños y aberturas de la junta colocada según se evidencia en la Figura 20 y Figura 21.

**Figura 20.** Despostillamiento de concreta junta de expansión Bastión 2 sentido Pavas-San Pedro. Fecha: 09 de octubre de 2024.

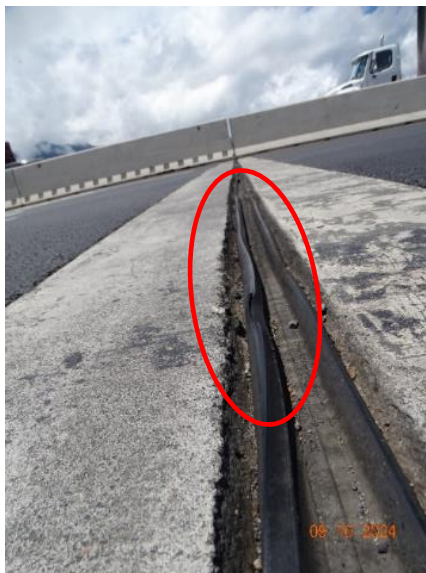
**Figura 21** Abertura y daño del material elastomérico de la junta de expansión Bastión 1 sentido San Pedro-Pavas. Fecha: 09 de octubre de 2024.

La condición de la junta fue notificada a la Administración mediante el oficio EIC-Lanamme-1134-2024 del 14 de octubre de 2024. En la misma línea se debe indicar que el LanammeUCR ya había comunicado a la Gerencia de Construcción de Vías y Puentes, mediante el oficio EIC-Lanamme-815-2024 del 26 de julio de 2024, prestar especial atención al alineamiento de la junta a lo largo de la sección ya que se identificaron algunas secciones irregulares. Estas observaciones se realizaron durante la etapa constructiva previo a la apertura del proyecto.

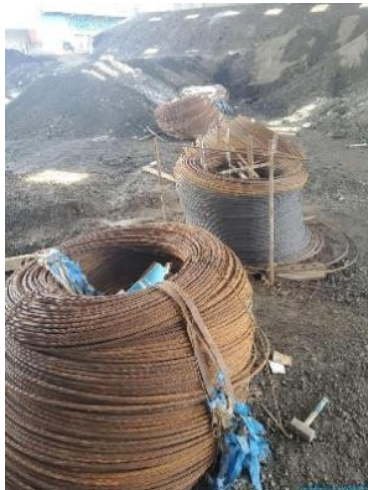
**Figura 22.** Rollos de torones por emplear en el proceso de reparación de vigas del proyecto. Fecha: 06 de junio de 2024

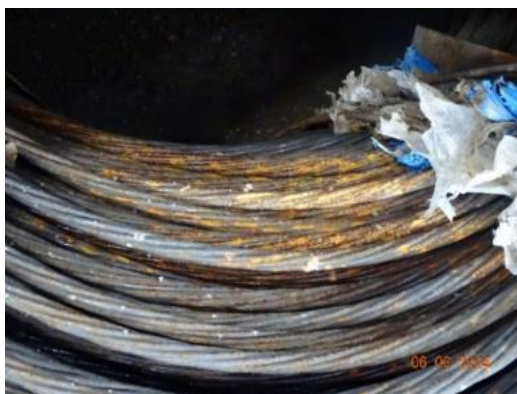
**Figura 23.** Oxidación en rollos de torones por emplear en el proceso de reparación de vigas del proyecto. Fecha: 06 de junio de 2024

En relación con la condición observada el Manual de Especificaciones Generales para la Construcción de Carreteras, Caminos y Puentes 2010 en su oficialización del 2017, apartado 553.04 de la sección 553 Concreto pretensado, establece lo siguiente:

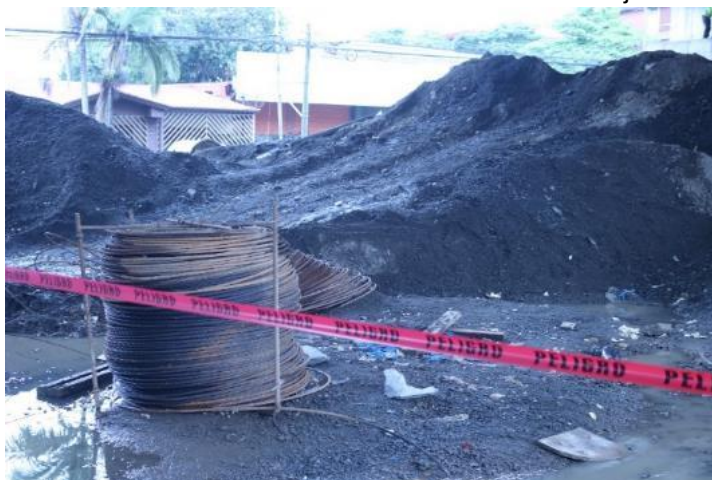
**Figura 24.** Condición de rollos torones observada en sitio. Fecha: 27 de junio de 2024.

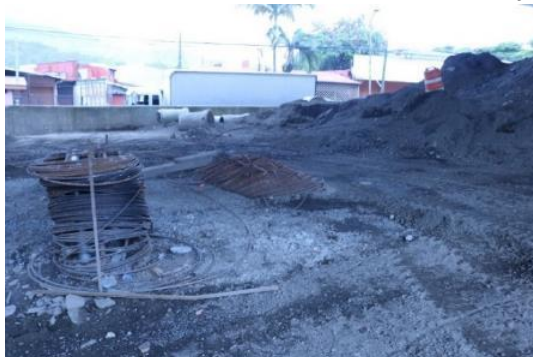
**Figura 25.** Condición de rollos torones observada en sitio. Fecha: 17 de julio de 2024

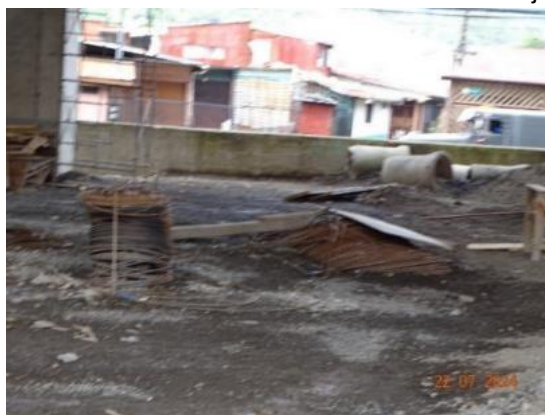
**Figura 26.** Condición de rollos torones observada en sitio. Fecha: 22 de julio de 2024

Por lo tanto, a través de visitas a campo fue posible constatar la forma inadecuada en la que se almacenaron los rollos de torones en el proyecto. La condición observada puede repercutir en que se aumentara el grado de oxidación previamente evidenciado y una reducción de las capacidades mecánicas del material.

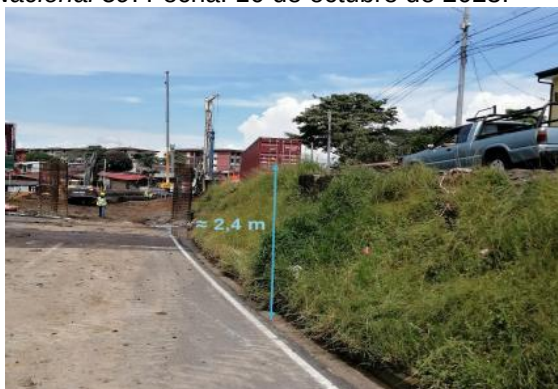
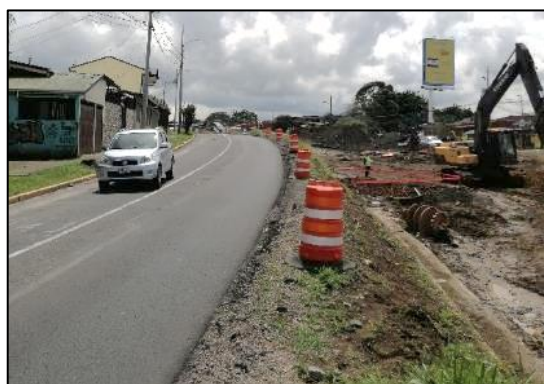
**Figura 27** Desniveles en los márgenes de la ruta alterna habilitada, producto de las obras sobre Ruta Nacional 39. Fecha: 10 de octubre de 2023.

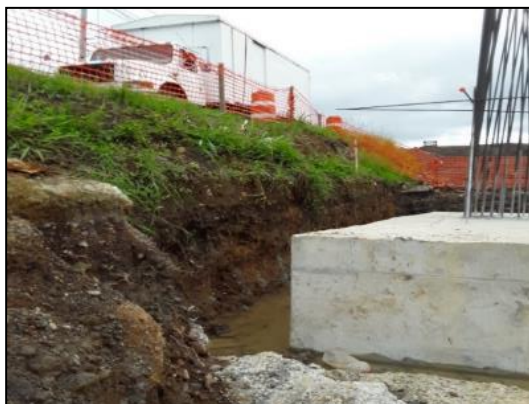
**Figura 28** Desniveles en los márgenes de la ruta alterna habilitada, producto de las obras sobre Ruta Nacional 39. Fecha: 22 de noviembre de 2023.

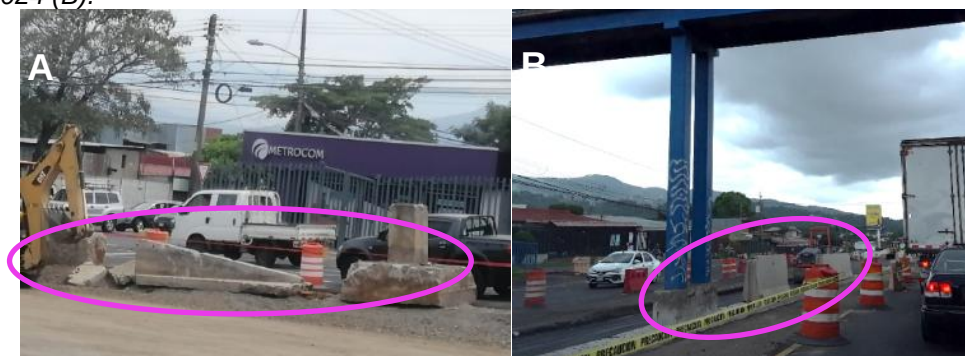
**Figura 29** Obstáculos de concreto al margen de las vías de tránsito 24 de abril de 2024 (A) y el 17 de julio de 2024 (B).

La condición evidenciada constituye un riesgo para los usuarios ante una eventual salida de la vía de vehículos por la posibilidad de aumentar la severidad de un eventual accidente; además, existe un potencial riesgo para los trabajadores del proyecto, ante la posibilidad de que un vehículo errante ingrese a la zona de ejecución de las obras por la proximidad con las vías alternas habilitadas

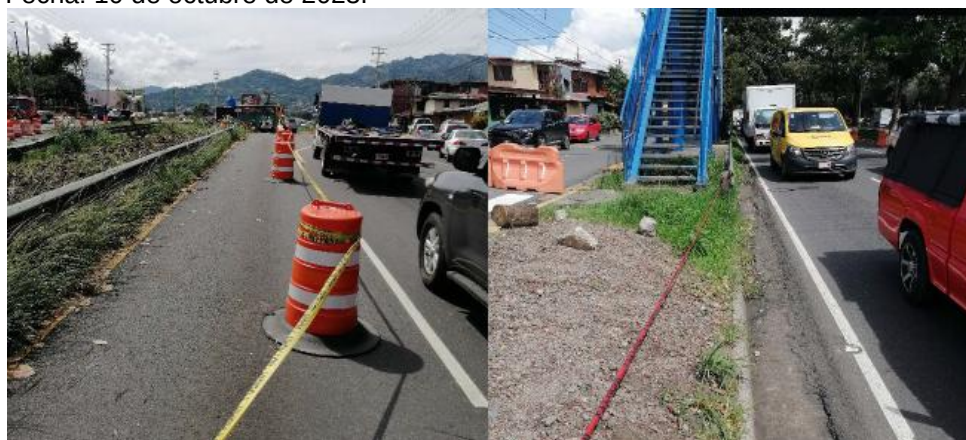
**Figura 30** *Uso de dispositivos no normados como elementos de canalización en las zonas de control temporal.* Fecha: 10 de octubre de 2023.

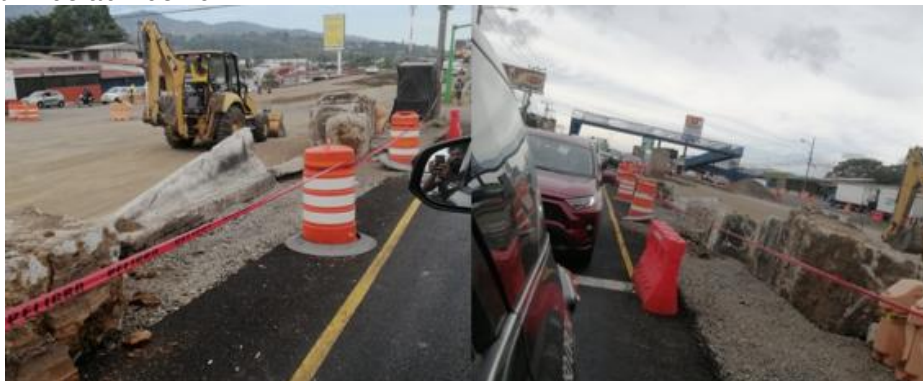
**Figura 32.** Cinta plástica utilizada en márgenes de las vías cerca de la intersección con Calle Costa Rica. Fecha 24 de abril de 2024

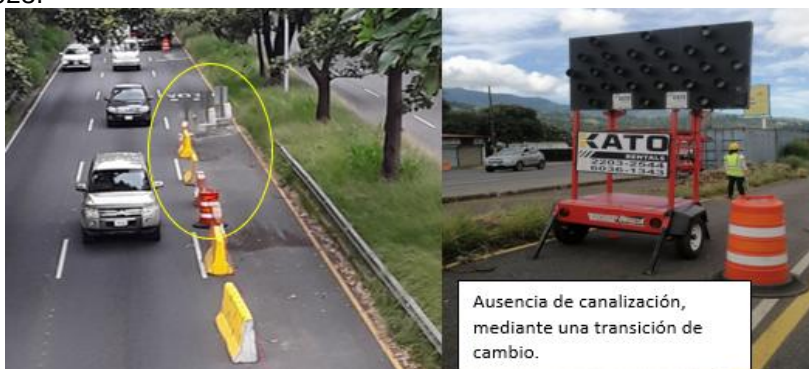
**Figura 36** Ejemplos de transiciones no adecuadas en zonas de trabajo temporal. Fecha: 22 de noviembre de 2023.

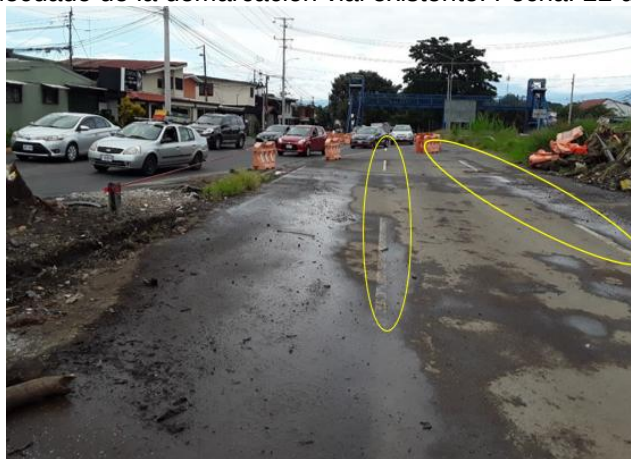
**Figura 38.** Borrado inadecuado de la demarcación vial existente. Fecha: 22 de noviembre de 2023.

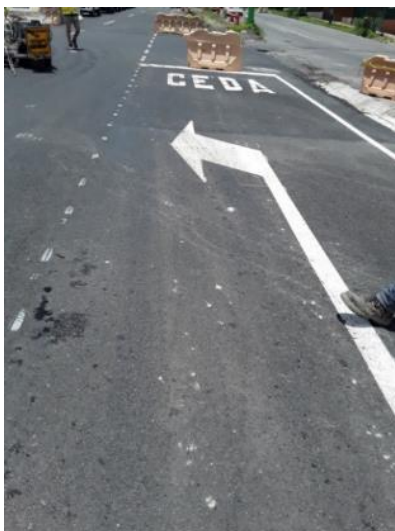
**Figura 41.** Longitud transición del CEDA aproximadamente 50m. Fecha:12 de agosto de 2024

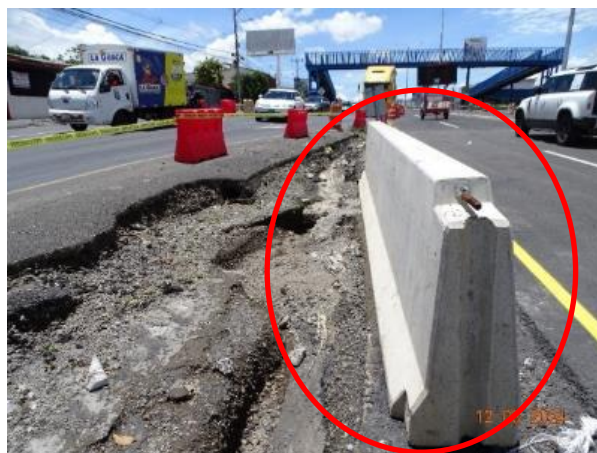
**Figura 43.** *Barrera rígida sin ningún tipo de continuidad, desniveles al costado de la vía. cercanos a los carriles que serán apertura dos al tránsito. Fecha 12 de agosto de 2024*

Se aclara que posteriormente se evidenció que el escombro fue removido, no obstante, existió un incumplimiento con la apertura del tránsito vehicular bajo las condiciones evidenciadas por el LanammeUCR y que se tradujo en potenciales riesgos para los usuarios.

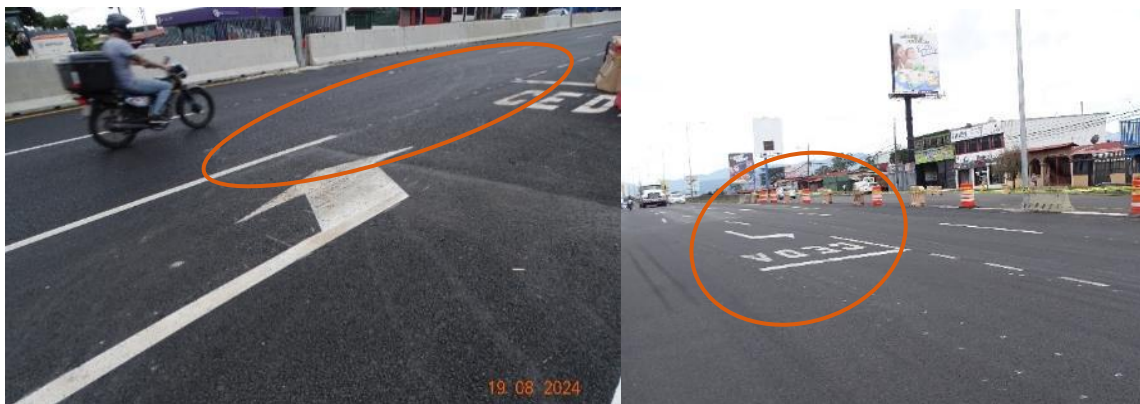
**Figura 52.** Incongruencia en demarcación de “CEDA”
