Proyecto: LM-PI-AT-021-15  
PARTE 3 DE 3

## **EVALUACIÓN DE LAS PRÁCTICAS Y PROCESOS CONSTRUCTIVOS EN LA VÍA Y EVALUACIÓN ESTRUCTURAL DE LOS PUENTES DEL PROYECTO.**

**PROYECTO:** RUTA NACIONAL NO.4 SECCIÓN: "BAJOS DE  
CHILAMATE – VUELTA DE KOOPER".

### **INFORME FINAL**

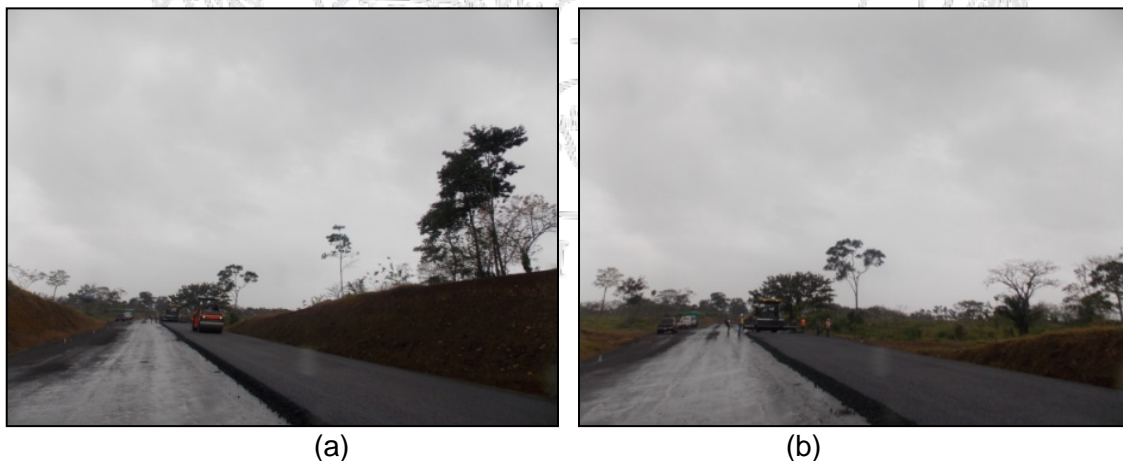
En las visitas técnicas realizadas al proyecto durante este año se observó la colocación de capas de mezcla asfáltica, ya sea para base o carpeta, en condiciones lluviosas, tal y como se puede observar en las siguientes fotografías.

**Figura 2.** Colocación de Base Asfáltica con lluvia, frente a planta de mezcla

Tal y como se indica en la especificación y acorde con las buenas prácticas de la ingeniería, no es recomendable colocar mezcla asfáltica en caliente cuando se exista la posibilidad de condiciones climáticas adversas, como lluvias o lloviznas, debido a que afecta la temperatura de la mezcla por lo que se podría ver afectada la densificación (vacíos altos en la mezcla colocada) y la adherencia entre partículas en la mezcla asfáltica provocando desprendimientos (daño por humedad). Por otro lado, podría afectar el rompimiento de la emulsión utilizada como riego de liga para aportar la adherencia entre capas, sobre todo si se presentan acumulaciones o pozos de agua en la superficie. La especificación indica que la superficie debe de estar seca, y esto puede afectar la durabilidad de la obra aunque los efectos no sean perceptibles en el corto plazo.

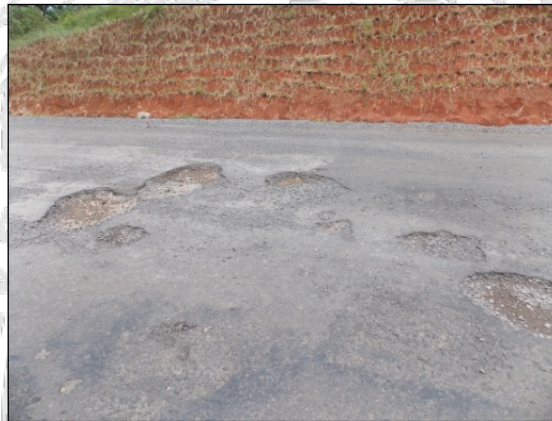
Durante las visitas realizadas al proyecto durante el periodo de la auditoría técnica, se pudo evidenciar deterioros en la superficie de imprimación de la base granular. La superficie imprimada de la base granular presenta huecos, deformaciones, pérdida de material granular y deterioro de la capa de imprimación en múltiples puntos a lo largo del proyecto.

**Figura 3.** Deterioro en la base granular.  
Fecha: 10 de junio de 2015.

Es criterio de la Unidad de Auditoría Técnica que los deterioros evidenciados en la base deben ser evitados a través de la aplicación de las buenas prácticas de ingeniería. Se debe fortalecer la implementación de las acciones técnicas del caso de manera que no se afecte el desempeño del proyecto. Es de suma importancia prestar atención a estos deterioros y asegurar que no existan factores relacionados con la alteración de esta capa de base granular, que vayan a afectar el resto de la estructura que se colocará encima, y que puedan incidir en menor durabilidad de la obra final y el desempeño de la misma afectando también la regularidad superficial.

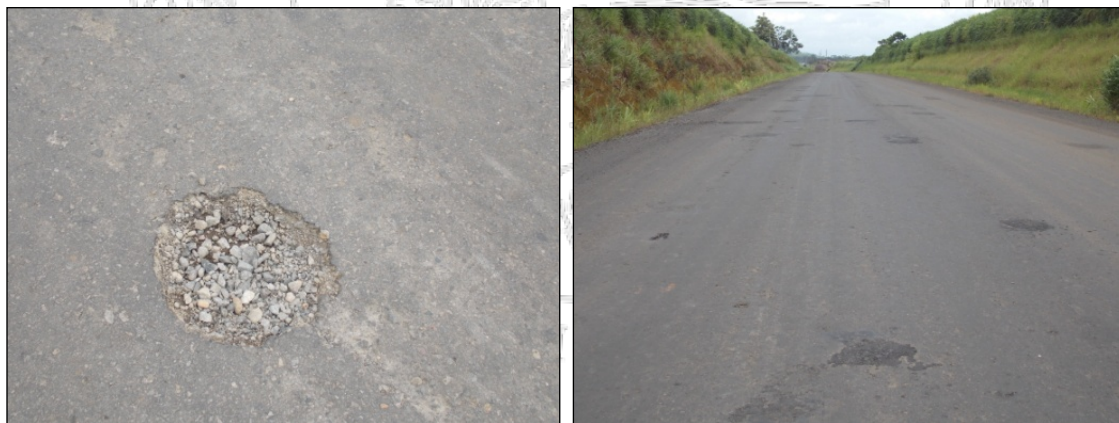
**Figura 4.** (a) y (b) Deterioro en la base granular. Estacionamiento 20+950  
Fecha: 20 de agosto de 2015.

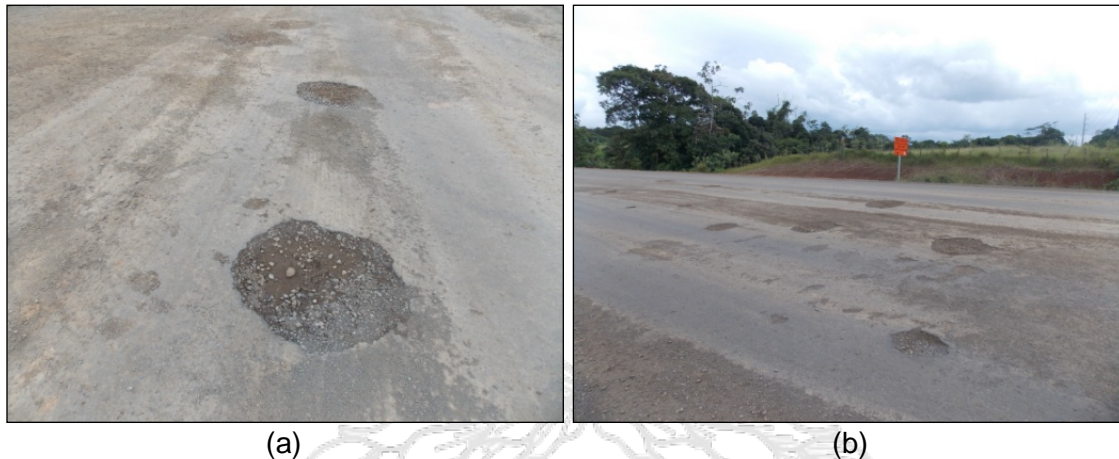
(a) (b)  
**Figura 5.** Deterioro en la base granular. Estacionamiento 14+300  
Fecha: 20 de agosto de 2015.

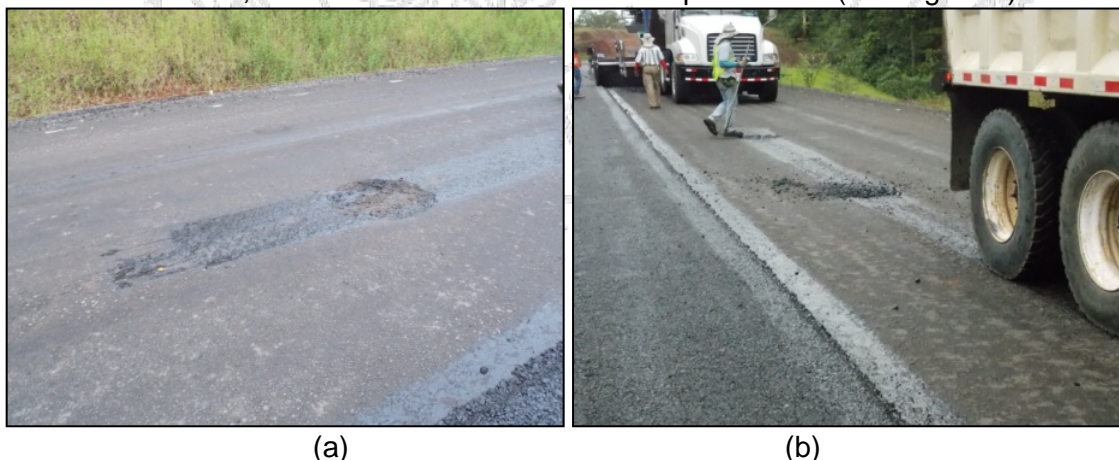
Por otro lado, el día 08 de julio de 2015 durante la colocación de base asfáltica, se pudo observar la colocación de una primera capa de 7 cm aproximadamente de mezcla asfáltica. Se observó que para reparar los deterioros (huecos) que se forman en la base granular, se realiza un bacheo, similar en la técnica constructiva a lo que se conoce como "bacheo de urgencia", ya que desde la vagoneta se lanza mezcla asfáltica sobre el deterioro encontrado en la capa de base granular para realizar el bache y no se compacta, ni se les da el tratamiento adecuado, como la reconformación de la capa de base (Ver Figura 7).

(a) (b)  
**Figura 6.** Bacheo de deterioros en la base granular, durante la colocación de la base asfáltica. Fecha: 08 de julio de 2015

Es recomendable que se preste especial atención a estos deterioros y asegurar que no existan factores relacionados con la alteración de esta capa de base granular, que vayan afectar el resto de la estructura que se colocará encima, y que puedan incidir en menor durabilidad y funcionalidad de la obra final.

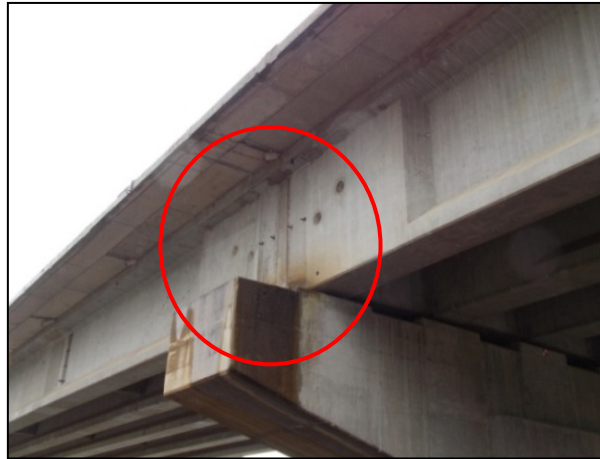
El artículo 1.5 de la Especificación de Diseño de Puentes AASHTO Estándar 2002 17° edición especificada para el diseño de los puentes del proyecto indica que el desagüe de un puente debe ser tal que se impida la descarga de agua contra cualquier parte de la estructura o sobre el tráfico en movimiento y que se evite la erosión a la salida del bajante. Asimismo, en la sección 2.6.6.4 de las Especificación para Diseño de Puentes AASTHO LRFD 2012, se indica que los tubos deberían extenderse al menos 100 mm por debajo de la superficie inferior de la viga. Tal y como se observa en las siguientes fotografías (ver Figura 8a), las condiciones de desagüe se mantienen a la fecha de realización de la última visita en julio del año en curso.

**Figura 7.** (a) Descarga de agua sobre la pila del puente sobre el Río Toro. Fecha: 10 de diciembre 2014.

Es importante mencionar que, esta observación repercute en un problema de durabilidad para la estructura del puente, ya que el concreto reforzado es un material que se agrieta fácilmente, si el agua descarga sobre elementos de concreto agrietado las posibilidades que el agua ingrese por la misma son grandes pudiendo provocar corrosión del acero en el mediano a largo plazo y reducir con ello la vida útil de la estructura.

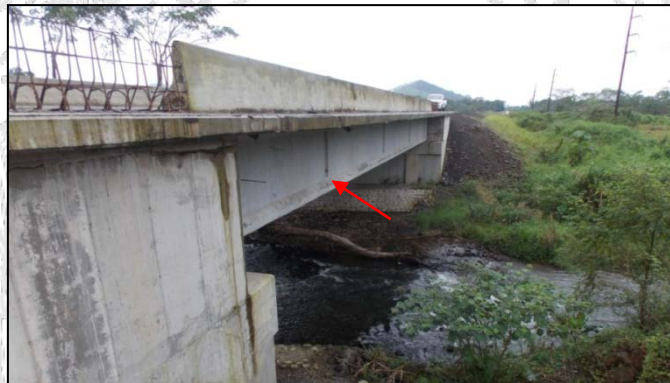
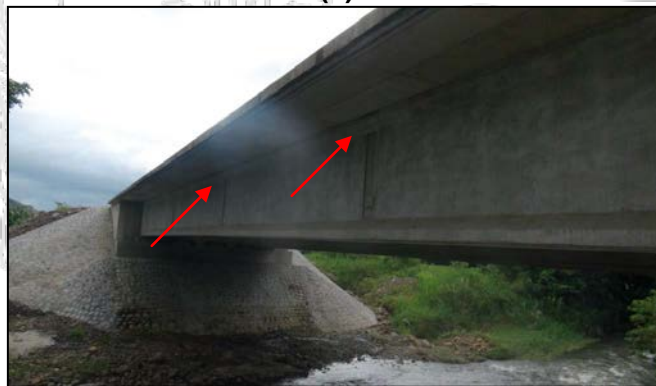
**Figura 8.** Tubos de desagüe inadecuados. Puente sobre Quebrada Pericos.(a) Fecha: 10 de diciembre 2014 y (b) Fecha: 16 de julio de 2015

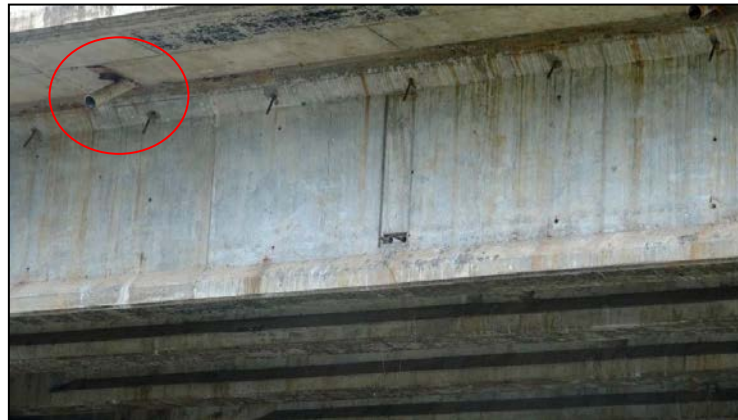
En el Informe LM-PIE-11-2015, se señala como observación que en los puentes sobre los ríos Sardinal, Cuarto, Caño Negro, Toro, quebrada Pericos y Campamento se observa que los tubos de desagüe no tienen una extensión de 100mm abajo de la superficie inferior de la viga principal. (Figuras 10 y 11)

**Figura 9.** Acero de refuerzo que sobresale de la viga exterior y longitud insuficiente de los tubos de desagüe. Puente sobre el Río Sandillal. Fecha: 16 de julio 2015

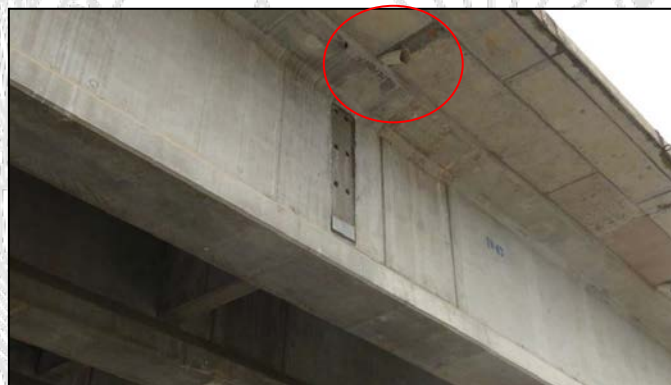
**Figura 10.** Longitud insuficiente de los tubos de desagüe. Puente sobre el Río Toro. Fecha: 16 de julio 2015

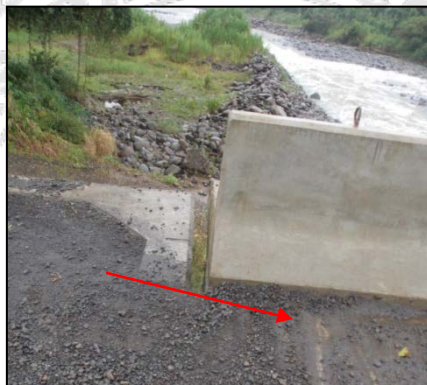
Se observó que en el puente sobre el Río Toro la junta de expansión no cuenta con un sello especificado en planos que impida el ingreso de sedimentos y la descarga de agua sobre los apoyos y la viga cabezal de los bastiones, afectando con ello la durabilidad de los elementos y por ende la vida útil del puente . En el caso del puente sobre el Río Tres Amigos tampoco cuenta con un sello en la junta de expansión (Ver Figura 12, 13 y 14), en el caso de este puente, es un puente en uso en el cual a la fecha de emisión de este informe no se ha iniciado el proceso constructivo. Es importante colocar el sello de las juntas de expansión según se indica en planos para evitar el deterioro de varios elementos del puente.

**Figura 11.** Juntas de expansión sin sello que impida el ingreso de sedimentos y descarga de agua sobre apoyos y la viga cabezal del bastión del puente sobre el Río Toro. Fecha: 10 de diciembre 2014

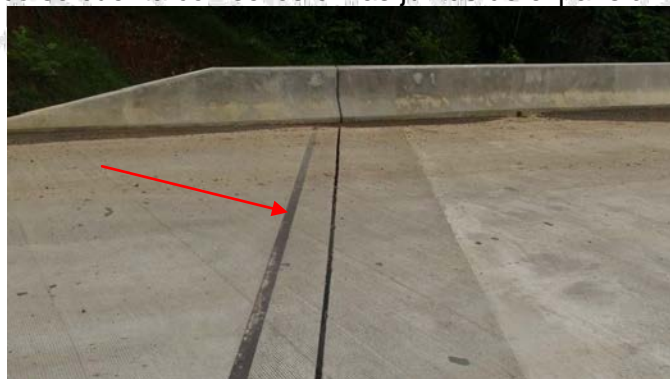
Esta misma condición se observó en la visita realizada en junio de 2015 y fue descrita por el Ing. Rolando Castillo en el Informe LM-PIE-11-2015, donde señala como observación que en los puentes sobre los ríos Sardinal, Cuarto, Caño Negro, Toro, Quebrada Pericos y Campamento tampoco se cuenta con sellos en las juntas de expansión. (Figuras 13 y 14)

**Figura 12.** Falta colocar el sello de hule en ambas juntas de expansión. Puente sobre el Río Caño Negro. Fecha: 16 de julio 2015

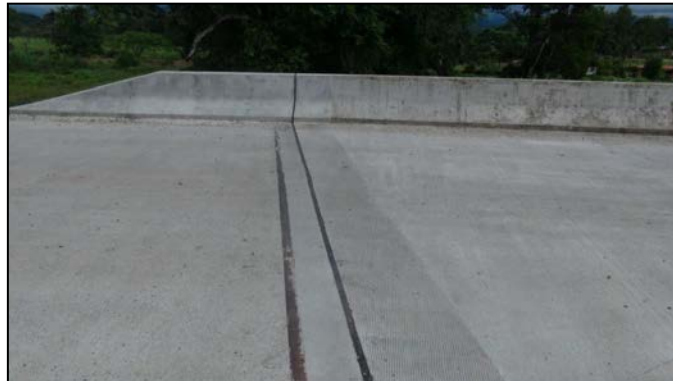
**Figura 13.** Faltaba colocar el sello de la junta de expansión. Puente sobre la Quebrada Pericos. Fecha: 16 de julio 2015

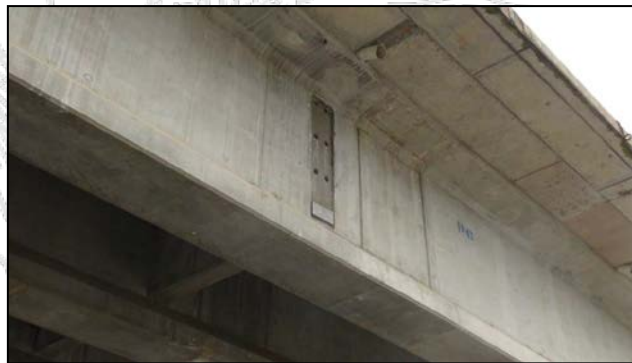
Durante la visita realizada el 16 de julio del 2015 al proyecto, en el puente sobre el río Toro, en una de las estructuras inspeccionadas, se evidenció que falta anclar con placas de acero, el refuerzo de las vigas diafragma que sobresale por agujeros en la viga externa. Sin embargo, el anclaje que se observa no coincide con el que se muestra en los planos originales del puente, tal y como se puede observar en las siguientes figuras. (ver Figuras 15 y 16 ).

**Figura 14.** No se ha completado el anclaje con placas del acero de refuerzo de las vigas diafragma a la viga exterior del puente . Puente sobre el Río Toro. Fecha: 16 de julio 2015

El detalle del anclaje de la viga diafragma observado en sitio es diferente al indicado en los planos constructivos aportados a la Unidad de Auditoría Técnica. Este tipo de detalle constructivo podría generar que el acero de refuerzo de las vigas no alcance la longitud de desarrollo requerida para el anclaje adecuado de la viga diafragma, lo que podría presentar un problema en el desempeño de la estructura.

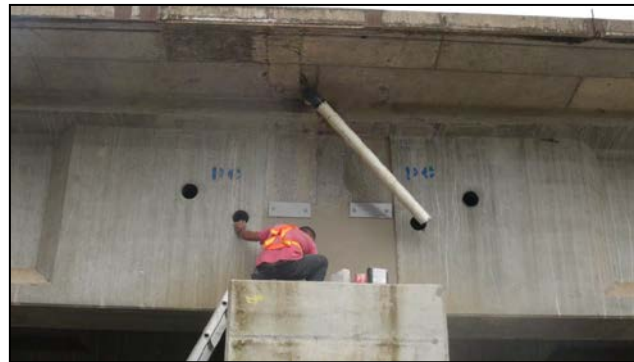
**Figura 15.** Protección de la placa de anclaje de las vigas diafragma y acabado de la superficie. Puente sobre el Río Toro. Fecha: 16 de julio 2015

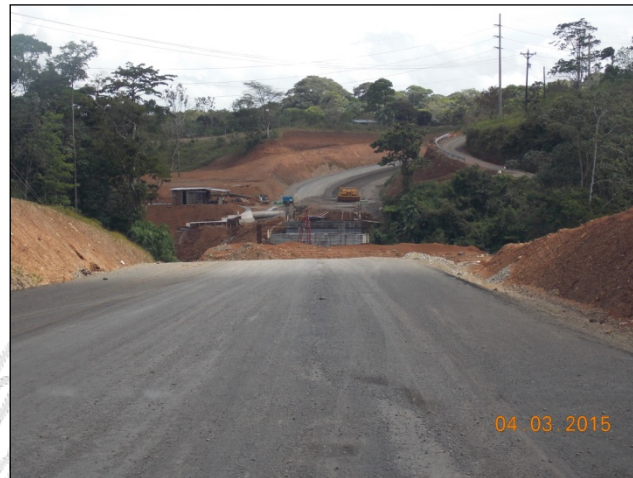
En la Figura 17, se observa la construcción del puente sobre el río Cuarto. No se ubican señales preventivas o informativas sobre los desvíos que deben ejecutarse. Por otro lado, la Figura 18 muestra el final del proyecto en la estación 27+000, donde también se evidencia la falta de una prohibición expresa de paso hacia el proyecto.

**Figura 17.** Construcción del puente sobre el río Cuarto. Estación 10+700.  
Fecha: 04 de marzo de 2015.

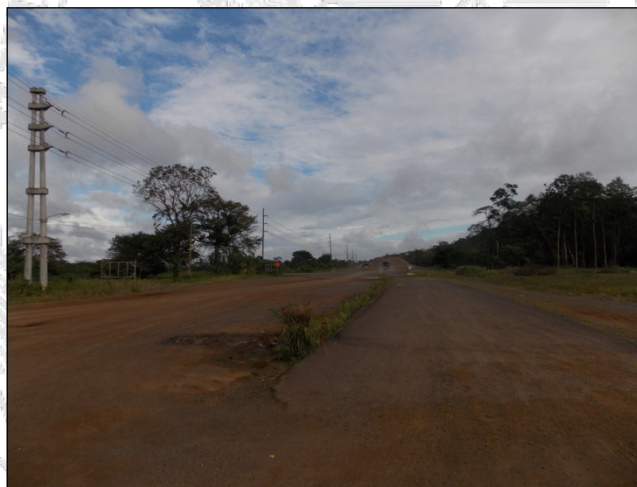
**Figura 18.** Final del proyecto en Vuelta de Kooper. Estación 27+000.  
Fecha: 13 de enero de 2015.

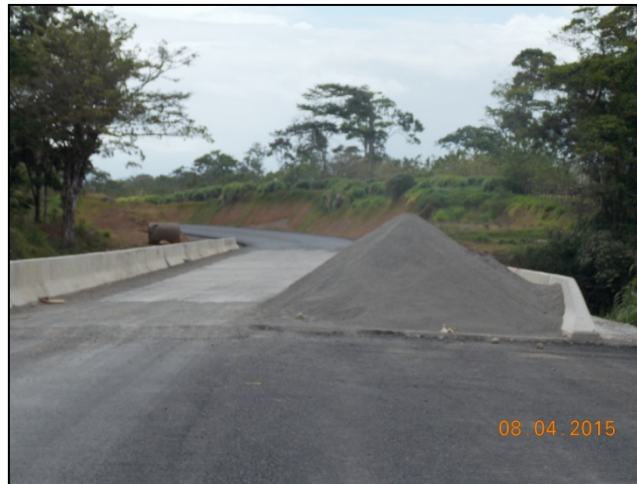
La Figura 19 muestra un apilamiento de material sobre la vía en uno de los accesos del puente sobre el río Toro. En este caso no se observan señales de precaución que alerten sobre la presencia del montículo de material.

**Figura 19.** Puente sobre el río Toro. Estación 17+300.  
Fecha: 08 de marzo de 2015.
