Informe: LM-PI-UP-PC03-2012

## INSPECCIÓN DEL PUENTE SOBRE EL RÍO CONCEPCIÓN - RUTA NACIONAL No. 27

INFORME FINAL

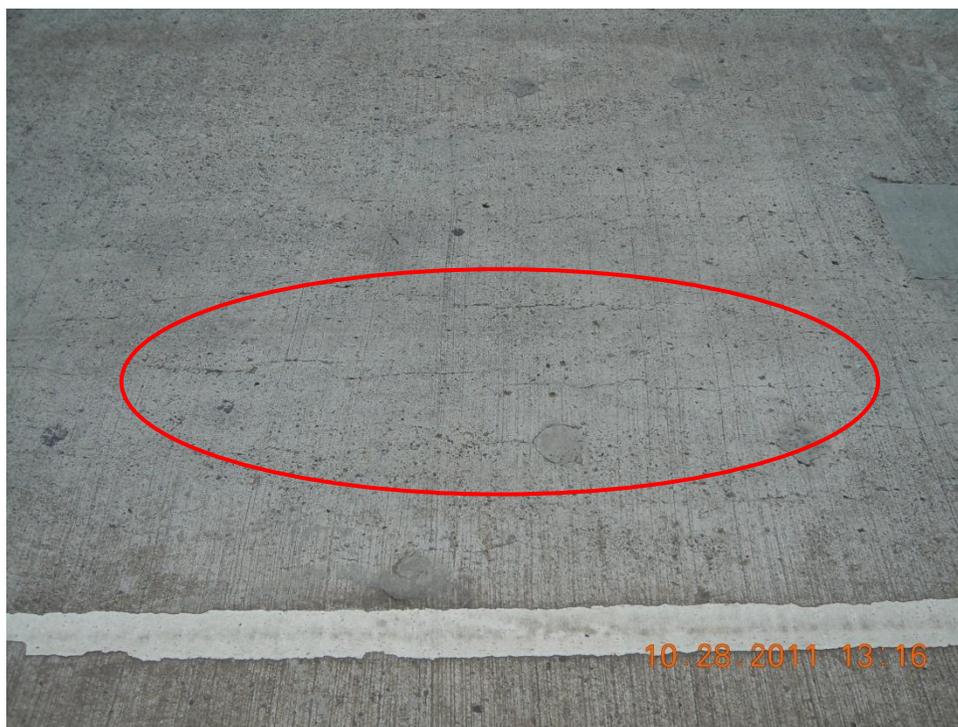
Elementos	Observaciones	Recomendaciones
4.1. Losa.	<p>La losa de concreto del puente constituye la superficie de rodamiento.</p> <p>Se aprecia agrietamiento en una y dos direcciones especialmente en el carril con sentido San José - Caldera. (Ver figuras 4 y 5)</p> <p>Se está desprendiendo el concreto de las zonas de reparación en donde parece que existieron unas escotillas de acceso al interior de la viga cajón y de donde aparentemente se extrajeron núcleos de concreto. (Ver figuras 6 y 7)</p>	<p>Reparar los desprendimientos de concreto y realizar un estudio detallado de las grietas para determinar si son estructurales o no estructurales con el fin de elegir un sistema de reparación adecuado. Algunos ejemplos de sistemas de reparación son: inyecciones epóxicas, resinas poliméricas o metacrilatos.</p>
4.2. Viga principal	No se observó daño.	Ninguna.

**Figura 4.** Agrietamiento en una dirección en la losa de rodadura.

1. Reparar las secciones de losa del puente que presentan concreto desprendido y realizar un estudio detallado de las grietas para determinar si son estructurales o no estructurales con el fin de elegir un sistema de reparación adecuado. Algunos ejemplos de sistemas de reparación son: inyecciones epóxicas, resinas poliméricas o metacrilatos.

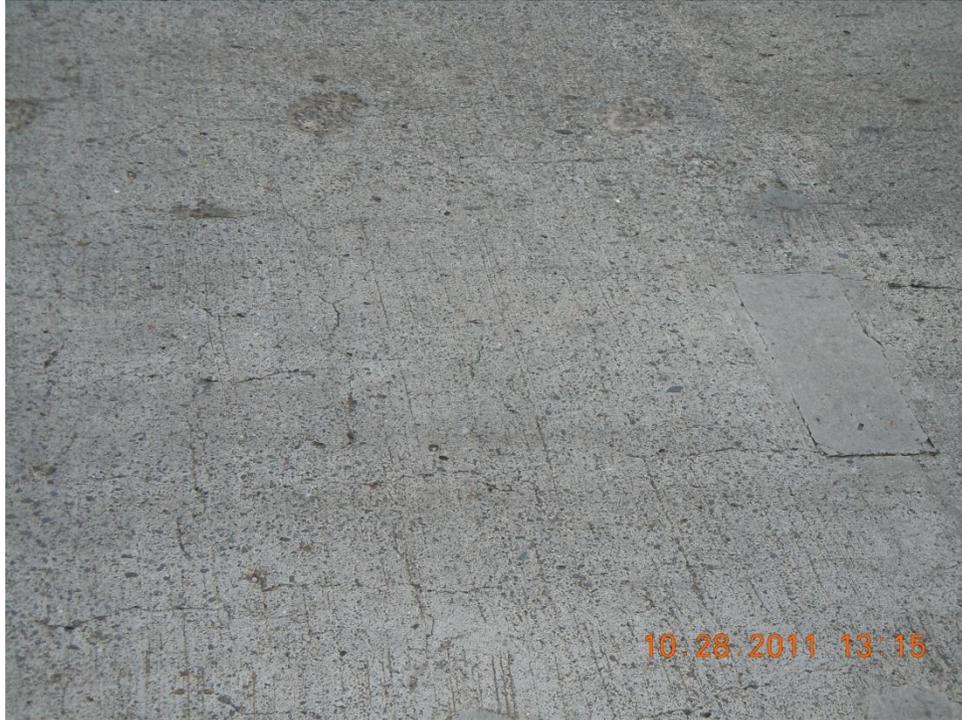
**Figura 5.** Agrietamiento en dos direcciones en la losa de rodadura.

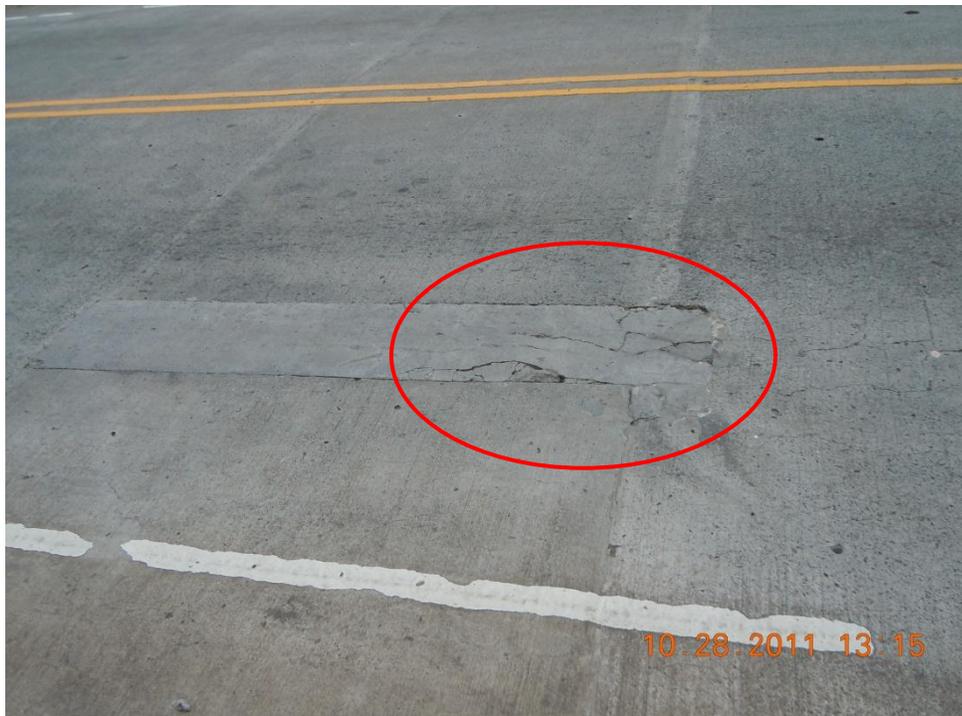
Elementos	Observaciones	Recomendaciones
3.1. Superficie de rodamiento	La losa de concreto del puente constituye la superficie de rodamiento. Se observó descascaramiento del concreto en zonas de reparación donde parecen haber existido escotillas provisionales de acceso a la viga cajón y donde aparenta se extrajeron núcleos de concreto. (Ver figuras 6 y 7) Se aprecia agrietamiento en una y dos direcciones especialmente en el carril con sentido San José Caldera. (Ver figuras 4 y 5)	Reparar los desprendimientos de concreto y realizar un estudio detallado de las grietas para determinar si son estructurales o no estructurales con el fin de elegir un sistema de reparación adecuado. Algunos ejemplos de sistemas de reparación son: inyecciones epóxicas, resinas poliméricas o metacrilatos.

**Figura 6.** Descascaramiento del concreto en zonas reparadas de la losa.

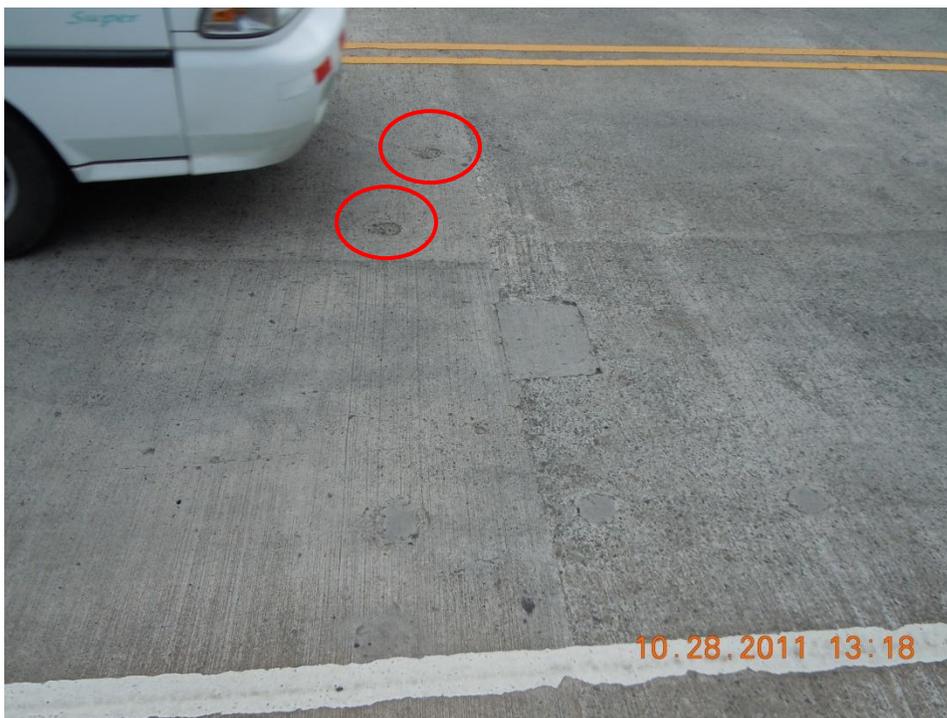
**Figura 7.** Desprendimiento del concreto en zonas donde se extrajeron núcleos de concreto de la losa.

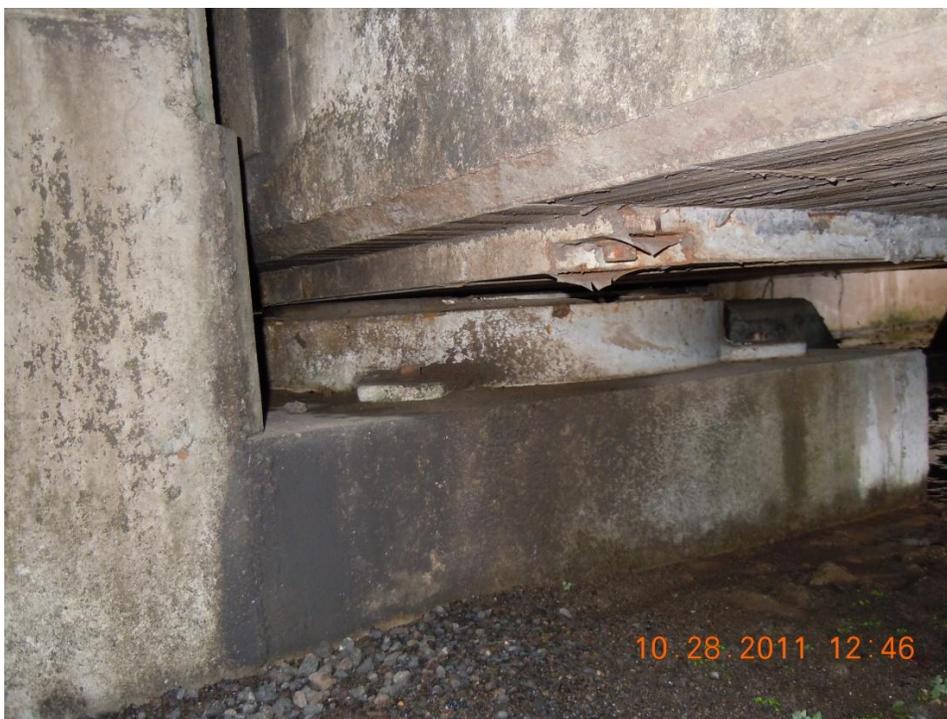
Elementos	Observaciones	Recomendaciones
5.1. Pilas.	No se observaron problemas con las pilas del puente.	Ninguna.
5.2. Bastiones	No se aprecian problemas en los bastiones. La filtración de agua por la junta de expansión como consecuencia de la falta de desfogues adecuados mantiene los bastiones húmedos y con acumulación de sedimentos.	Ninguna. Llevar a cabo las recomendaciones de 3.6 y limpiar el área de los bastiones.
5.3. Aletones.	No se observan problemas	Ninguna.
5.4. Apoyos	Los apoyos en los bastiones muestran oxidación. (Ver figura 8)	Aplicar un sistema de protección a los apoyos de la viga principal en los bastiones, posterior a haber llevado a cabo las recomendaciones dadas en la sección 3.6.
5.5. Cimentaciones	No se observaron daños.	Ninguna

**Figura 8.** Oxidación de los elementos metálicos de los apoyos sobre los bastiones.

6. Limpiar el sedimento acumulado sobre los bastiones y proteger de la humedad los elementos metálicos de los apoyos mediante la aplicación de un sistema de protección.
7. Colocar los captaluces faltantes sobre el puente y sustituir aquellos que se encuentran en malas condiciones. Repintar las líneas de borde.
8. Colocar tubos de extensión a los drenajes de la superestructura cuyo nivel inferior sea al menos 100 mm más bajo que el nivel inferior de la viga cajón.
9. Revisar que el sistema de guardavías existente tenga la longitud y características requeridas de acuerdo a las especificaciones del fabricante, para prevenir que un vehículo se salga de la vía.
10. Adherir una placa al puente donde se indique la carga viva de diseño y el año de construcción.
11. Agregar una placa junto al nombre del puente indicando el número de ruta sobre la que se encuentra la estructura.

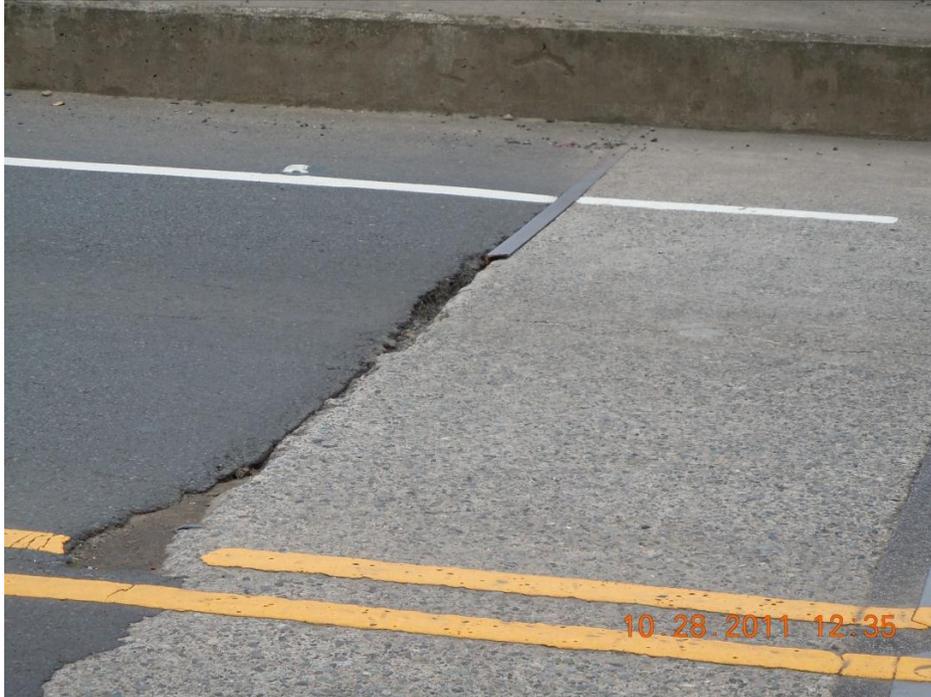
3.4. Accesos	El angular de protección colocado en el borde de la losa de aproximación del acceso este se ha desprendido y algunas secciones del angular se han perdido. Las secciones de angular que quedan, producen sonidos ante el paso de los vehículos debido a que están sueltas. (Ver figura 9)	Reponer las secciones perdidas del angular de protección de la losa de aproximación y anclar adecuadamente al concreto tanto las secciones nuevas como las existentes.

**Figura 9.** Desprendimiento de angular de protección en el extremo este de la losa de aproximación del puente.

2. Reponer las secciones faltantes del angular de protección de la losa de aproximación del acceso este y anclar debidamente las secciones sueltas.
3. Remover la vegetación que obstruye las canalizaciones pluviales de la junta de expansión sobre el bastión oeste.

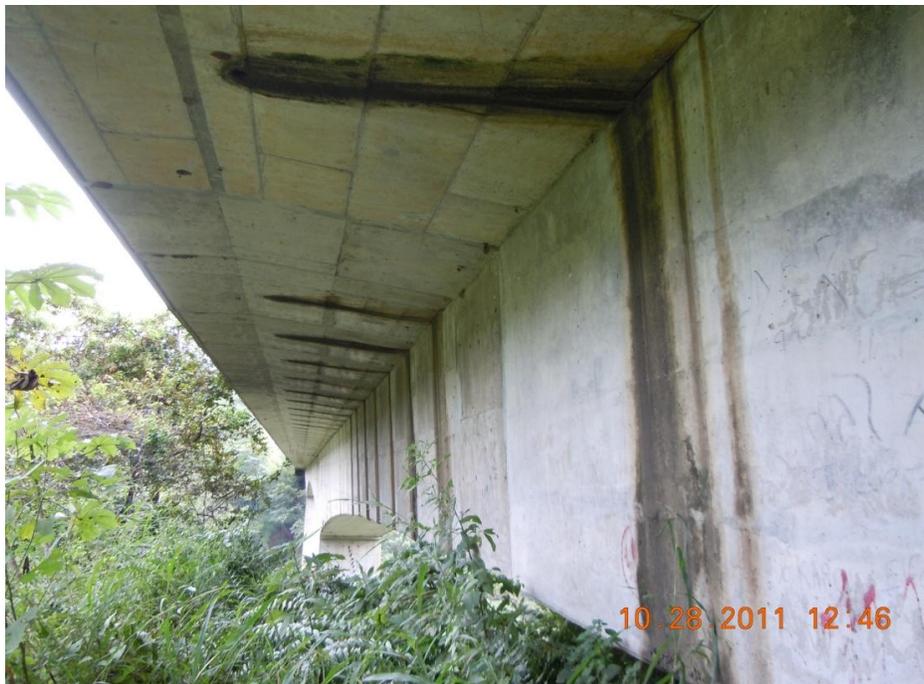
3.5. Ductos de drenaje del puente	Los drenajes de la superestructura no tienen tubos de extensión que impidan el contacto del agua con las paredes de la viga cajón. (Ver figura 10)	Colocar tubos de extensión a los drenajes de la superestructura cuyo nivel inferior sea al menos 100 mm más bajo que el nivel inferior de la viga cajón.

**Figura 10.** Drenajes de la superestructura sin tubo de extensión que evite el contacto del agua con las paredes de la viga cajón.

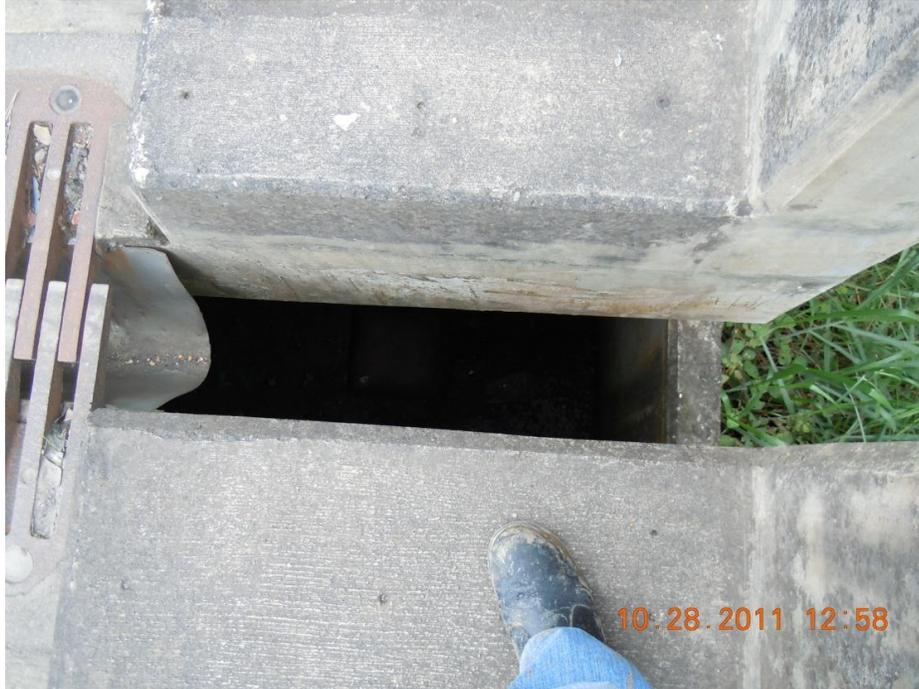
Elementos	Observaciones	Recomendaciones
3.6. Juntas de expansión	<p>Los drenajes de las juntas de expansión sobre el bastión oeste están obstruidos con vegetación.</p> <p>En los extremos de la junta sobre el bastión este se observó el faltante de parte del canal de recolección de agua pluvial. En el bastión oeste algunas secciones de la canalización están flojas debido a la ausencia de conectores. (Ver figura 11)</p> <p>En ambos bastiones los drenajes de las juntas no están conectados a un sistema de descarga pluvial por lo que éstos están vertiendo las aguas sobre los bastiones.</p>	<p>Remover la vegetación que obstruye las canalizaciones de las aguas pluviales de la junta sobre el bastión oeste.</p> <p>Reponer las secciones perdidas de lámina de aluminio del drenaje de la junta sobre el bastión este. Asegurar adecuadamente las secciones de lámina flojas del drenaje de la junta del bastión oeste.</p> <p>Conectar los drenajes de las juntas dentadas en ambos bastiones con canalizaciones que conduzcan las aguas lejos de los bastiones o los rellenos de aproximación y sus taludes.</p>

**Figura 11.** Placa de aluminio faltante del sistema de desagüe bajo la junta de expansión del acceso este que ocasiona que la viga cabezal de los bastiones y los apoyos se encuentren en contacto continuo con la humedad y se produzca acumulación de sedimento.

4. Reponer las secciones faltantes del conducto de drenaje de la junta de expansión sobre el bastión este. Revisar que el resto del conducto esté en buenas condiciones.

5. Conectar los drenajes de las juntas de expansión en ambos bastiones con canalizaciones que conduzcan las aguas lejos de los taludes para impedir la erosión del suelo que actualmente se está presentado, e impedir que éste se acumule sobre el bastión y alrededor de los apoyos.

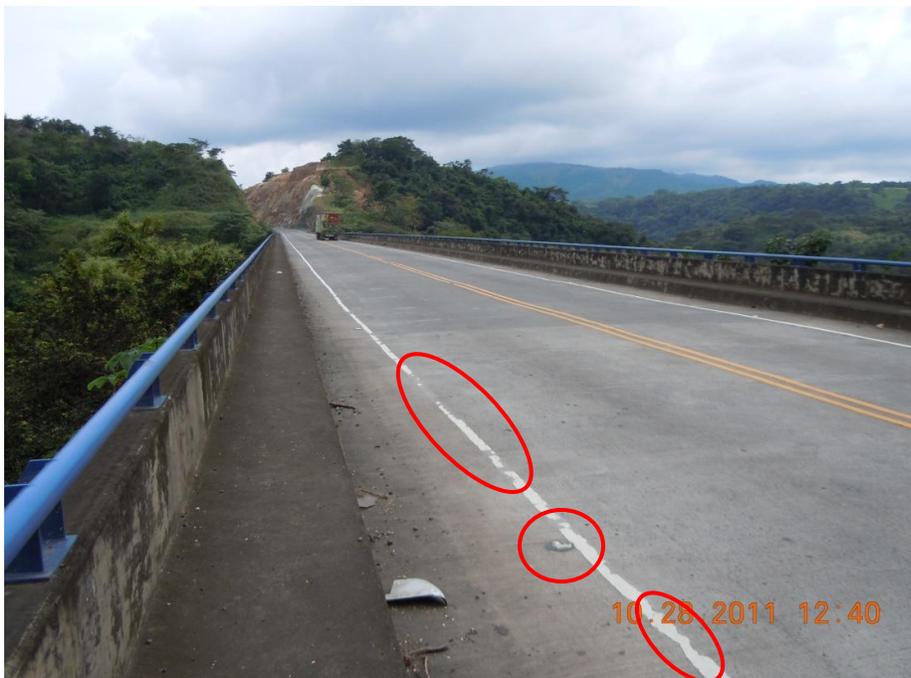
Elementos	Observaciones	Recomendaciones
2.5 Señalización en el puente y los accesos	Los captaluces y la señalización horizontal (Líneas de borde) están deteriorados. (Ver figura 12)	Colocar captaluces faltantes y sustituir los captaluces en mal estado tanto sobre el puente como en sus accesos. Repintar las líneas de borde.
2.6 Iluminación	El puente no cuenta con iluminación. Sin embargo, ésta no es requerida ya que el tránsito peatonal es insignificante.	Ninguna.

**Figura 12.** Línea de borde en regular estado y captaluces faltantes o deteriorados.
