# Programa de Infraestructura del Transporte (PITRA)

Informe: LM-PI-UP-PC04-2012

## **INSPECCIÓN DEL PUENTE SOBRE EL RÍO TORRES RUTA NACIONAL No. 1 (Proyecto San José- San Ramón)**

Preparado por:  
**Unidad de Puentes**

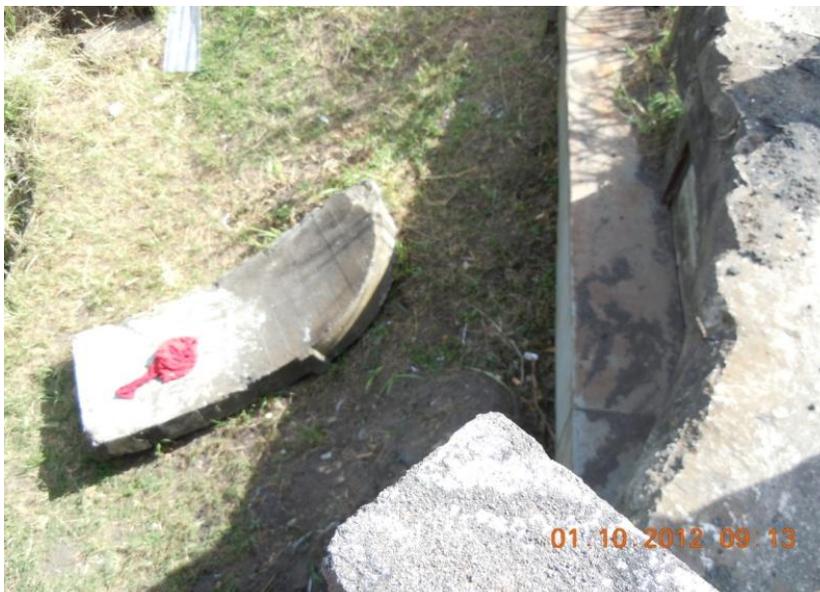
Elementos	Observaciones	Recomendaciones
<b>2.1 Barandas</b>	<p>En el acceso de San José se perdió una sección de la baranda (Ver Figura 4). Además se observó agrietamiento diagonal en el remate de la baranda en el acceso Noroeste (Figura 5) y acero de refuerzo expuesto en varios puntos de la baranda (Figura 6).</p> <p>En las fotografías de la inspección realizada en el año 2006 se observa que se había perdido la mayor parte de las barandas, pero fueron sustituidas por barandas semejantes y éstas han demostrado no tener la capacidad requerida, ya que se ha producido la pérdida de secciones importantes de la baranda en varias ocasiones.</p>	<p>Se recomienda reemplazar las barandas existentes por barandas adecuadas para puentes que hayan sido diseñadas según las condiciones del tránsito de la carretera.</p>

**Figura 4.** Pérdida de una sección de la baranda en el acceso San José (sentido San José - Alajuela)

- Sustituir las barandas por un sistema de barandas adecuado para puentes.
- Reemplazar los guardavías dañados y anclarlos en los extremos a las barandas del puente y en el terreno, según las recomendaciones del fabricante del sistema de contención vehicular.
- Reemplazar los elementos de la medianera que se encuentran deformados.
- Hacer la demarcación de la carretera.
- Colocar rótulos en donde se indique el nombre del puente y el número de ruta.

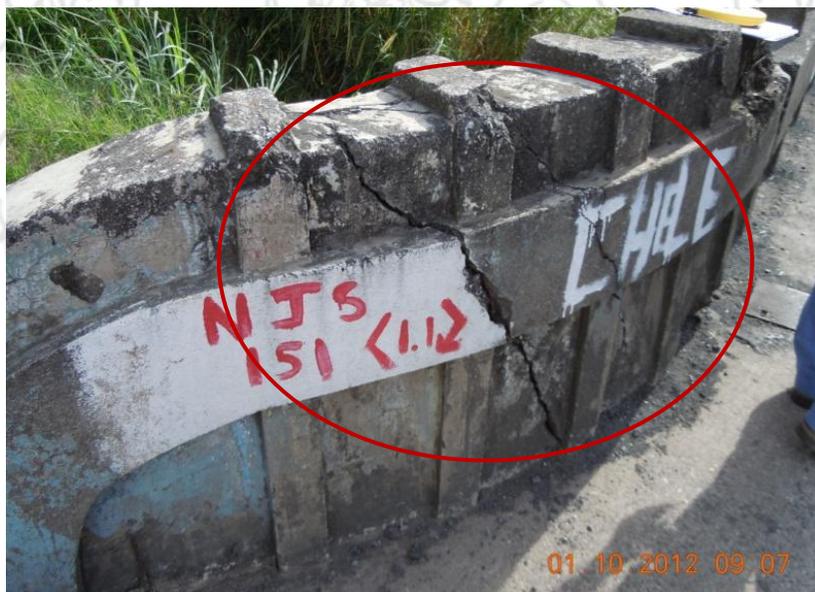
**Figura 5.** Agrietamiento existente en la baranda de concreto (acceso Alajuela, sentido San José - Alajuela)

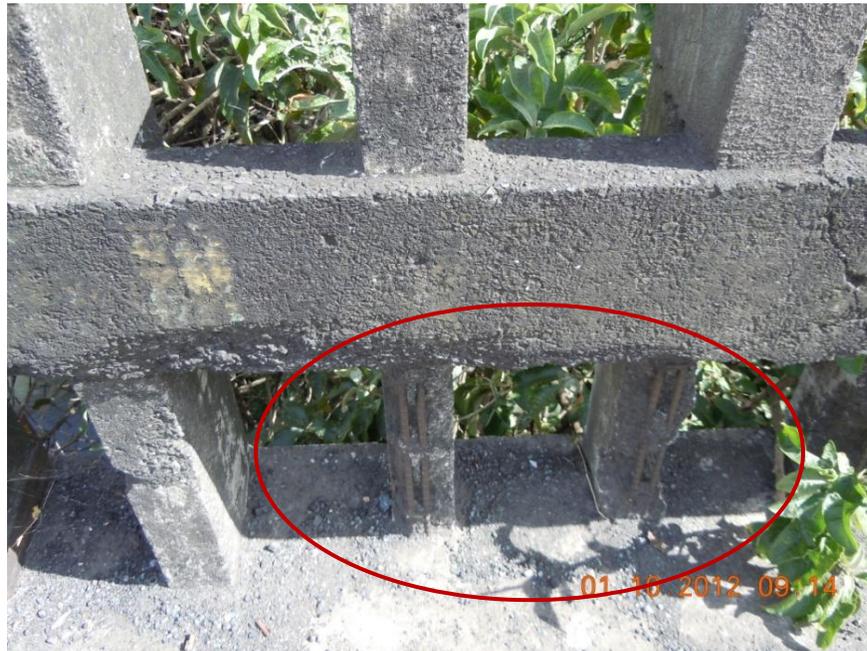
**Figura 6.** Acero de refuerzo expuesto en la baranda

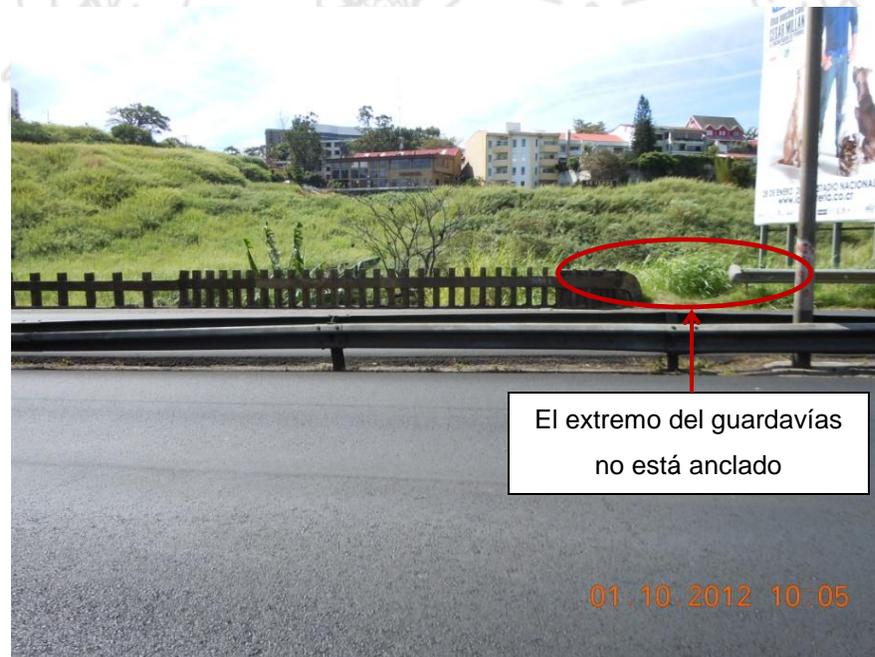
Elementos	Observaciones	Recomendaciones
<b>2.2 Guardavías</b>	Los extremos de los guardavías a ambos lados de la carretera no están anclados al terreno ni al puente. Los guardavías se encuentran deformados (ver figuras 7 y 8).	Reemplazar los guardavías que están deformados. Anclar los extremos de los guardavías en el terreno y en la baranda del puente.
<b>2.3 Medianera</b>	La medianera fue construida con vigas tipo flex-beam, las cuales se encuentran deformadas (ver figura 8).	Verificar que el diseño de la medianera es adecuado para impedir que un vehículo invada el sentido contrario en caso de accidente.  Reemplazar las barreras que se encuentran deformadas.
<b>2.4 Aceras y sus accesos</b>	A ambos lados del puente existe una distancia libre de aceras de 1,5m.  Se observó que debido a los recarpeteos que se han realizado en la vía, las aceras tienen una elevación menor que el puente. Esta condición puede favorecer que los vehículos utilicen las aceras para circular (figura 9).	Debido a que no está permitido el tránsito de peatones en las autopistas no se requiere colocar una barrera peatonal. Sin embargo, se debería demarcar las líneas de borde de la carretera y construir una barrera de contención vehicular para impedir que los vehículos circulen sobre las aceras.

**Figura 7.** Los guardavías no están anclados en la baranda del puente

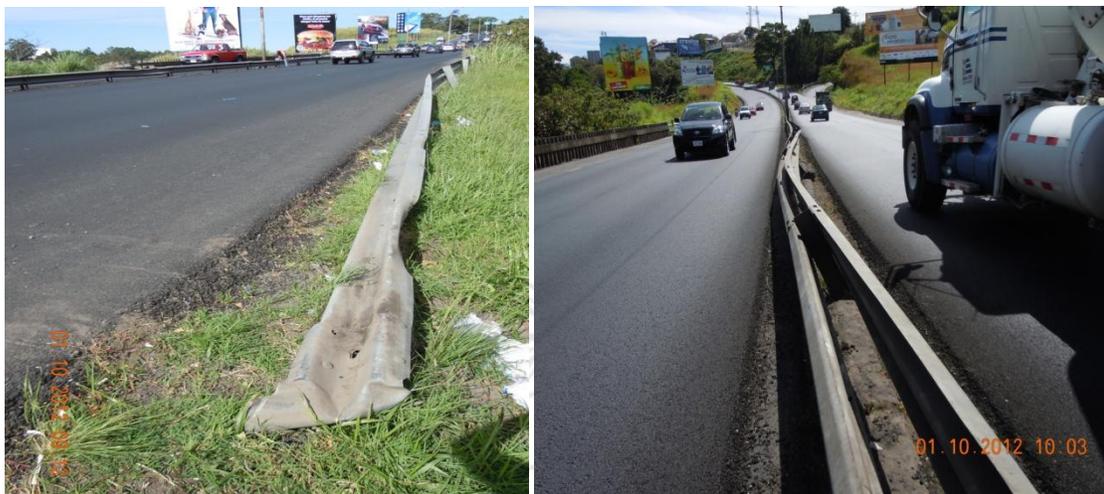
**Figura 8.** Las barreras tipo flex-beam utilizados como guardavías y medianera están deformados y algunos no cuentan con los postes de anclaje requeridos por el sistema

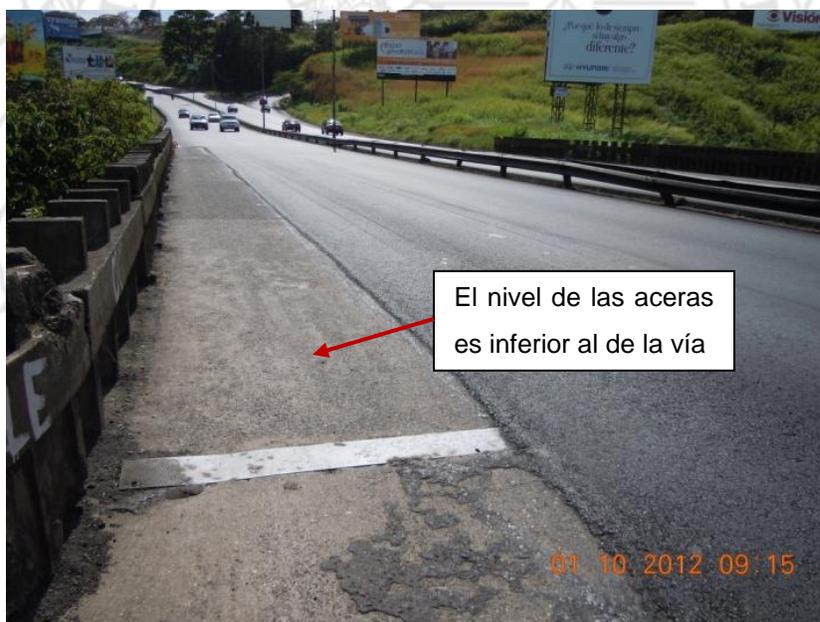
**Figura 9.** Estado de la superficie de rodamiento y comparación del nivel de la vía y de las aceras

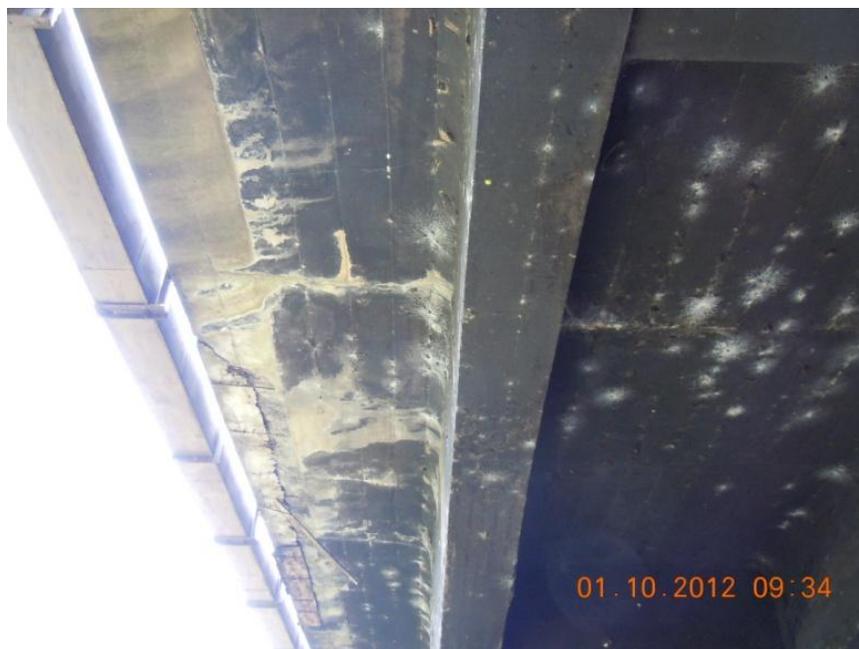
**Figura 10.** Eflorescencias en la superficie inferior de la losa provocadas por la filtración de agua a través de las barandas.

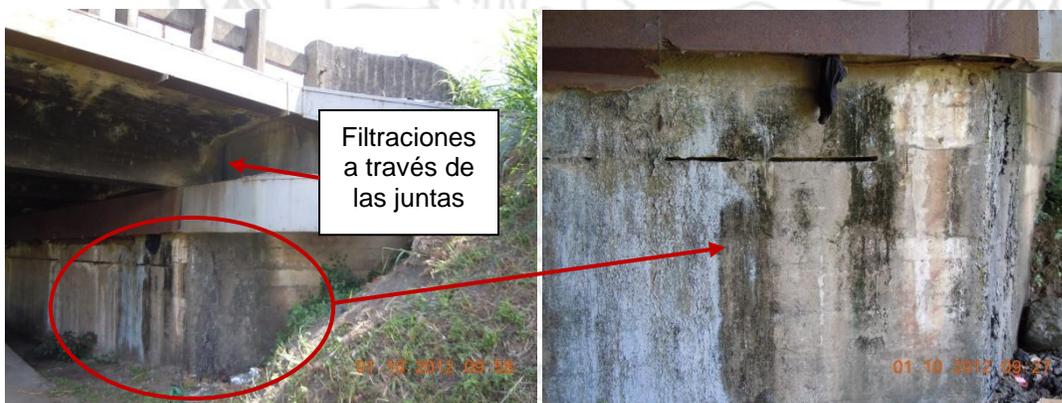
Elementos	Observaciones	Recomendaciones
<b>3.5. Juntas de expansión</b>	Las juntas de expansión aparentan ser del tipo placa deslizante, pero se encuentran cubiertas con una sobrecapa asfáltica. Se desconoce su estado de deterioro.  En el bastión Sureste (San José) se observó manchas producidas por filtraciones de agua en el cuerpo principal del bastión. (Ver figura 11).	Se recomienda desobstruir las juntas y verificar su condición.
<b>3.6. Vibración del puente</b>	Se percibe una vibración moderada cuando pasan vehículos pesados.	Ninguna.

**Figura 11.** Evidencia de filtraciones de agua a través de las juntas de expansión en las vigas cabezales, en el cuerpo principal del bastión y en los aletones.

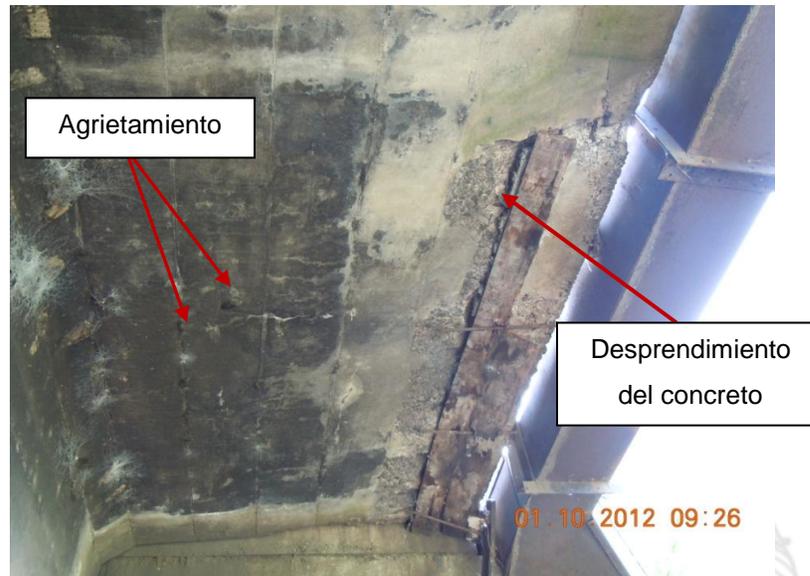
**Figura 12.** Agrietamiento y desprendimiento del concreto en los bordes de la losa.

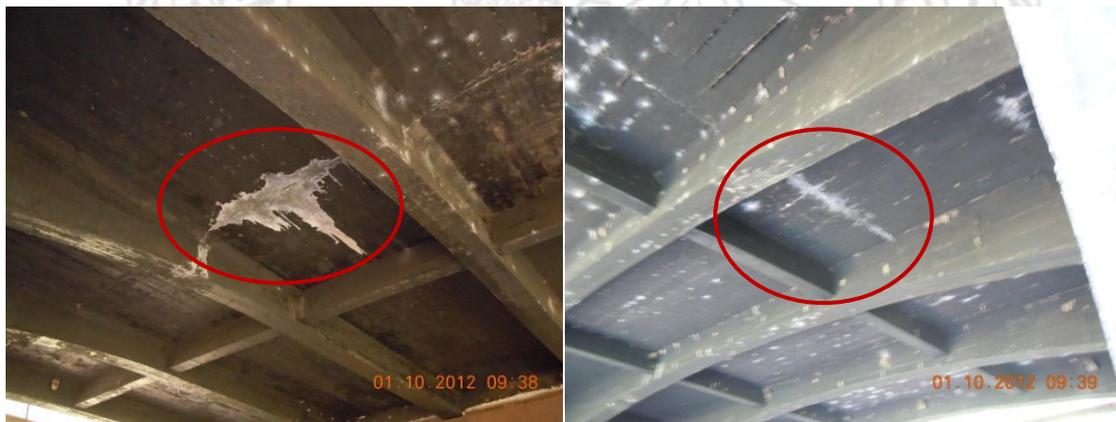
Componentes	Observaciones	Recomendaciones
<b>4.1. Losa (continuación)</b>	La superficie inferior de la losa en las zonas cercanas al bastión Sureste presenta agrietamiento en dos direcciones y eflorescencias a lo largo de las grietas. (Ver figuras 12 y 13). Se observaron desprendimientos del concreto a lo largo de los bordes de la losa, justo bajo las barandas del puente. El concreto en la zona de anclaje de las barandas es deficiente y existe acero de refuerzo expuesto oxidado. (Ver Figura 14).	Se recomienda realizar un estudio de vulnerabilidad estructural y sísmica del puente para determinar si cuenta con la capacidad requerida y establecer si éste debe ser rehabilitado o sustituido.
<b>4.2. Vigas longitudinales</b>	Debido a que el puente está habitado únicamente fue posible inspeccionar las vigas en la zona comprendida entre el bastión en el acceso San José y la pila Sureste.  Se observaron grietas por cortante en las vigas externas cerca de los apoyos sobre el bastión Sureste (ver figuras 15 y 16). En las vigas internas no se apreció agrietamiento, sin embargo, debido a que se encuentran cubiertas de hollín es difícil valorar su condición. Los anchos de grieta medidos están entre 0,25mm y 0,6mm. Se observó que las vigas longitudinales también presentan agrietamiento por flexión (ver figura 17). Los anchos medidos de las grietas por flexión están entre 0,15mm y 0,30 mm.	Ver recomendación en 4.1.

**Figura 13.** Eflorescencias en la superficie inferior de la losa.

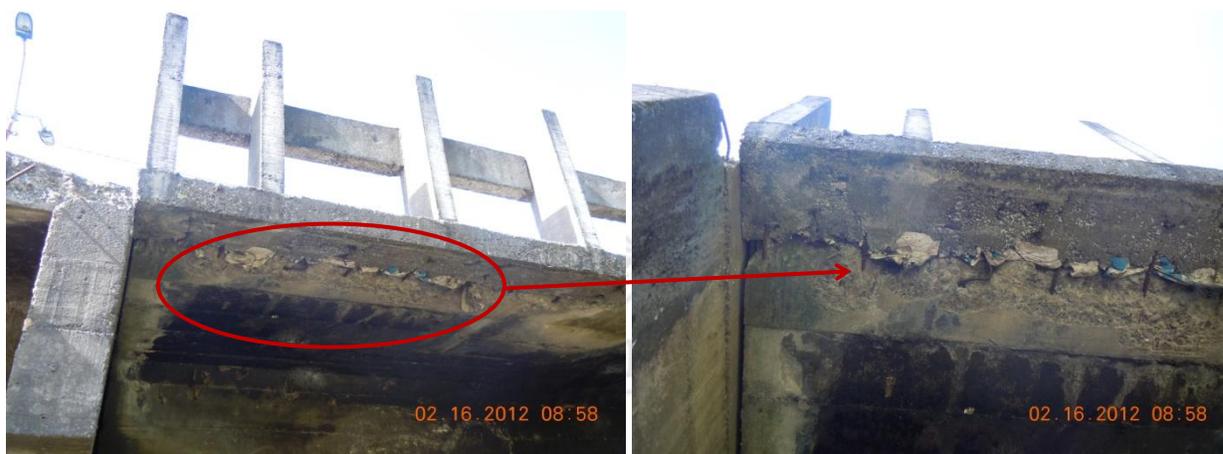
**Figura 14.** Calidad deficiente del concreto en la zona de anclaje de las barandas y acero de refuerzo expuesto.

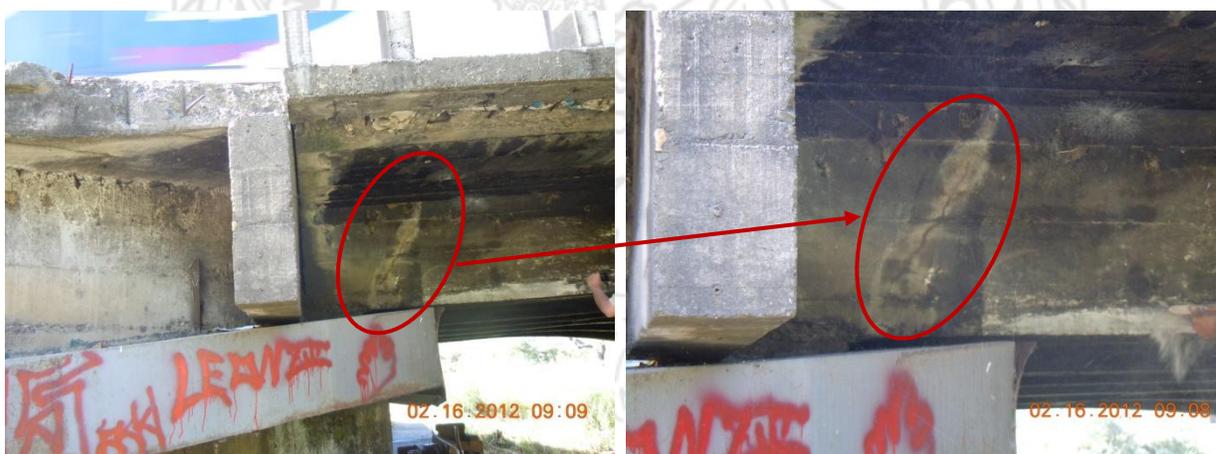
**Figura 15.** Agrietamiento por cortante en los extremos de las vigas junto al apoyo sobre el bastión Sureste (acceso San José)

Según las observaciones realizadas se considera que el puente se encuentra en estado crítico, debido a la existencia de grietas por flexión y por cortante en las vigas exteriores en la zona cercana a los bastiones y el agrietamiento existente en la losa. Esta clasificación se realiza conforme a los niveles de daño establecidos con base en el estado de deterioro del puente presentados en la Tabla A1 (Anexo A).

Con base en las observaciones realizadas y la importancia de las deficiencias existentes se recomienda realizar de inmediato un estudio de vulnerabilidad estructural y sísmica del puente y analizar las opciones de rehabilitar o reemplazar el puente. En tanto se realiza el estudio respectivo se recomienda:

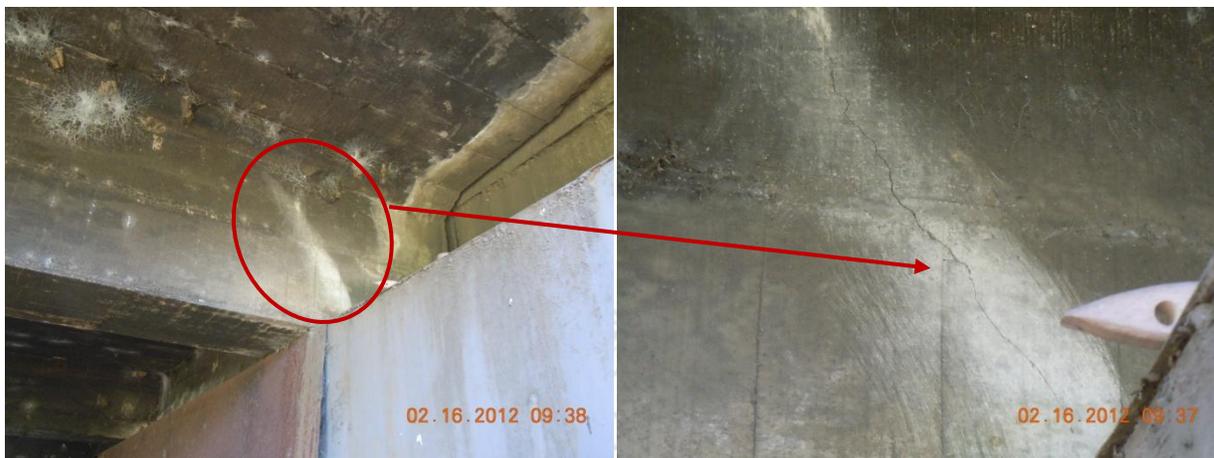
**Figura 16.** Agrietamiento por cortante en las vigas junto al apoyo del bastión Sureste (acceso San José)

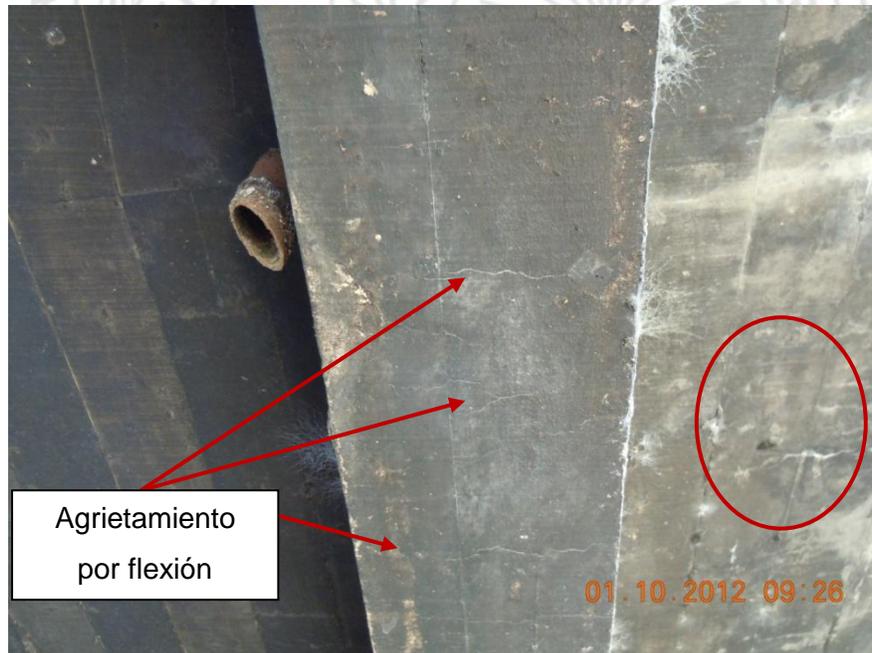
**Figura 17.** Agrietamiento por flexión en las vigas y la losa (tramo comprendido entre el bastión Sureste y la pila Sureste)

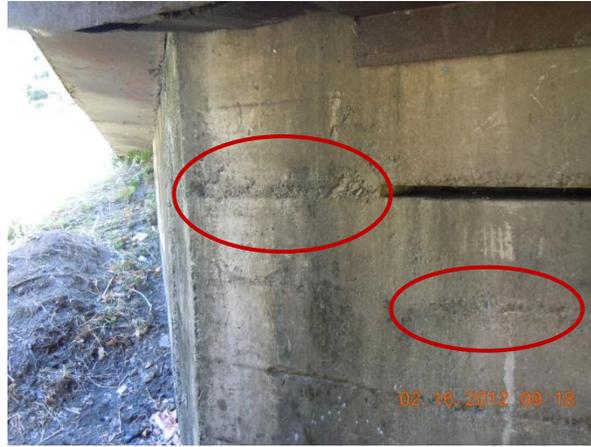
<b>Componentes</b>	<b>Observaciones</b>	<b>Recomendaciones</b>
<b>5.1. Apoyos</b>	Las vigas aparentan estar apoyadas directamente sobre los bastiones.	Se recomienda realizar un estudio de la vulnerabilidad estructural y sísmica del puente para determinar si el puente requiere ser rehabilitado o sustituido.
<b>5.2. Bastiones</b>	Únicamente fue posible inspeccionar el bastión Sureste (San José) debido a que varias personas habitan el terreno frente al bastión Noroeste. El muro del bastión presenta manchas ocasionadas por la filtración de agua a través de las juntas de expansión (Ver figura 11). También se observaron nidos de piedra. (Ver figura 18).	Ver recomendación en 5.1.
<b>5.3. Aletones</b>	En los aletones se observaron manchas ocasionadas por filtraciones de agua a través de la junta de expansión (Ver figura 11)	Ver recomendación en 5.1.
<b>5.4. Pilas</b>	Se observaron nidos de piedra en varios puntos de las columnas de las pilas, especialmente cerca de las uniones con las vigas intermedias (ver figura 19). El acabado del concreto es deficiente.	Ver recomendación en 5.1.

**Figura 18.** Nidos de piedra en el bastión Sureste (acceso San José)

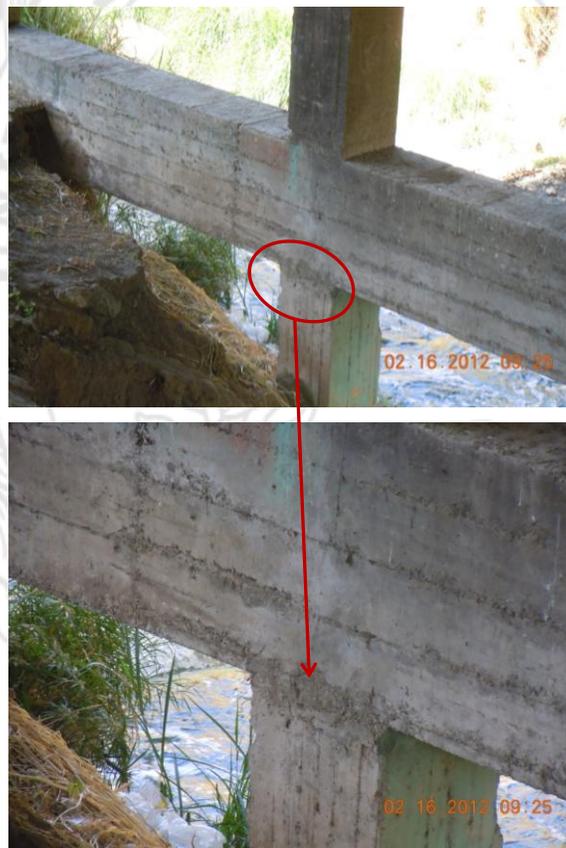
**Figura 19.** Nidos de piedra en las uniones de las vigas y las columnas

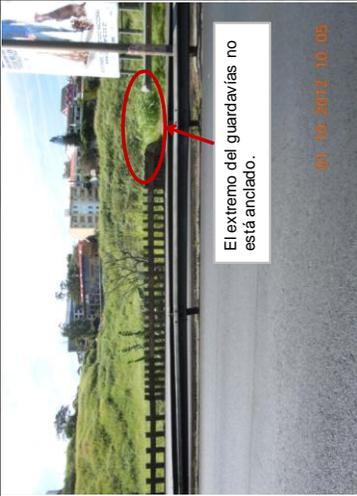
<p>El extremo del guardavías no está anclado. 09-15-2012 10:05</p>

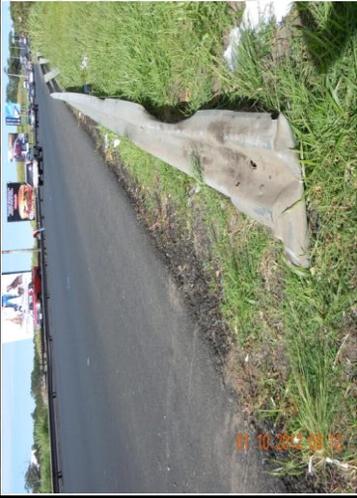
<p>Las barreras tipo flex-beam están deformadas y no cuentan con los postes de anclaje requeridos por el sistema. 09-15-2012 10:05</p>

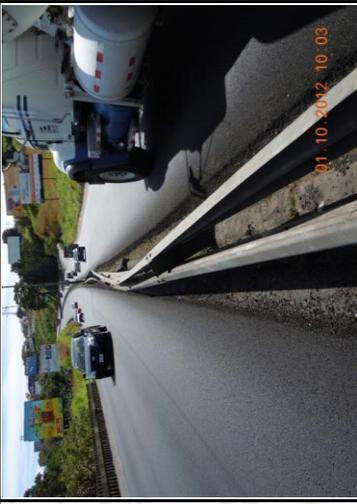
<p>Los elementos tipo flex-beam de la medianera están deformados. 09-10-2012 10:03</p>

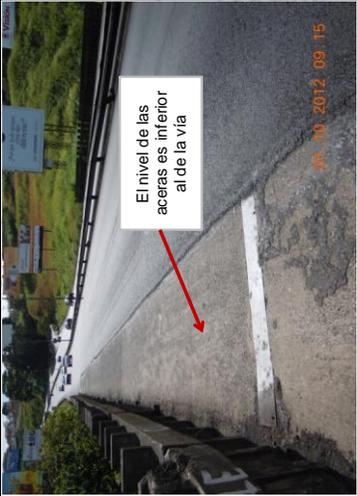
<p>El nivel de las aceras es inferior al de la vía. 09-10-2012 09:15</p>
