Proyecto: LM-PI-AT-061-14

ANÁLISIS GENERAL DE PROCESOS CONSTRUCTIVOS Y CALIDAD DE LOS MATERIALES

**PROYECTO: Mejoramiento de la Ruta Nacional No 152, sección:
Veintisiete de Abril-Villareal.
Cartel de Licitación Pública No 2011LN-000019-DI**

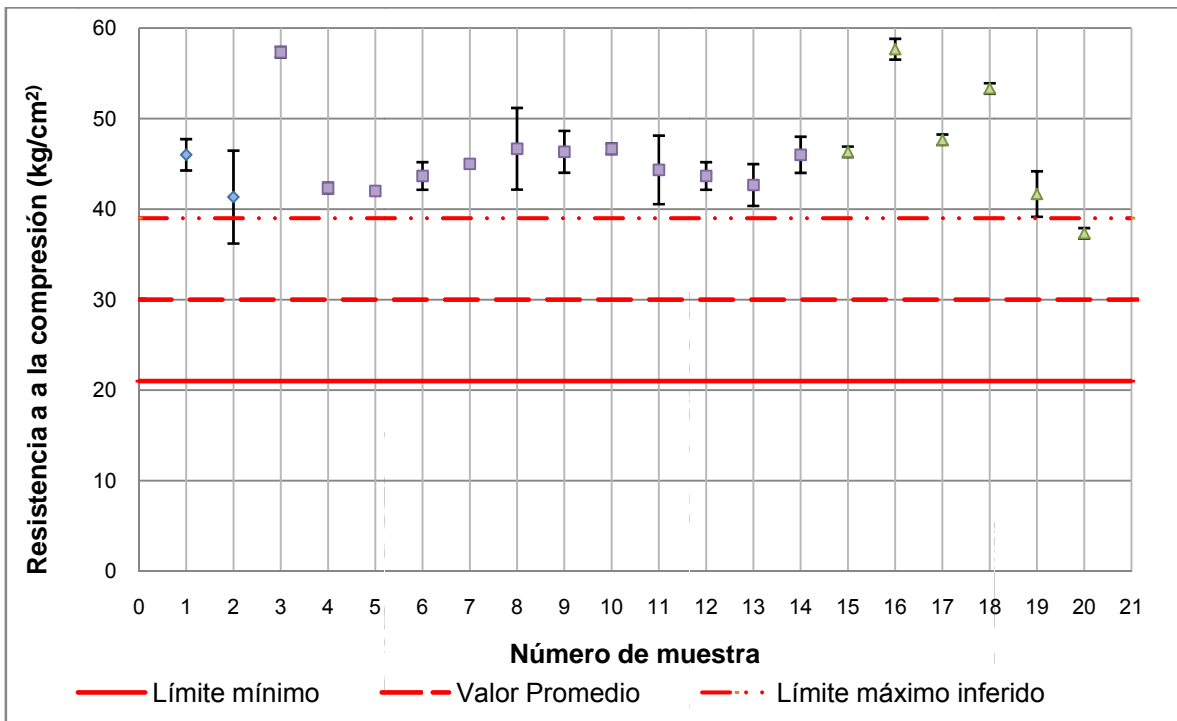
Gráfico 1. Resistencia a la compresión de cilindros de BE-25 ensayados por el laboratorio de Control de Calidad (ITP).

En general como se pudo observar de las tablas y los gráficos anteriormente mostrados, para las tres fuentes de información analizadas los datos de resistencia a la compresión de los cilindros de base estabilizada BE-25, presentan valores mayores al valor promedio de 30kg/cm^2 establecido en la especificación del CR-77, en el caso de los datos analizados para el laboratorio de control de calidad el promedio de la resistencia a la compresión para la muestra analizada fue de $46,0\text{kg/cm}^2$, aproximadamente 16kg/cm^2 superior al promedio y 7kg/cm^2 mayor al valor máximo inferido. En el caso de la muestra analizada por el LanammeUCR el promedio fue de $48,8\text{kg/cm}^2$ aproximadamente 18kg/cm^2 superior al promedio y 9kg/cm^2 mayor al valor máximo inferido y por último en el caso de Departamento de Calidad de la Gerencia de Construcción de Vías y Puentes de CONAVI para las 4 muestras analizadas se obtiene un valor promedio de $44,5\text{kg/cm}^2$ aproximadamente 15kg/cm^2 superior al promedio y 6kg/cm^2 mayor al valor máximo inferido.

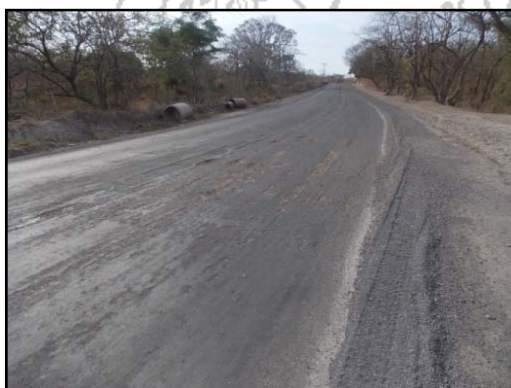
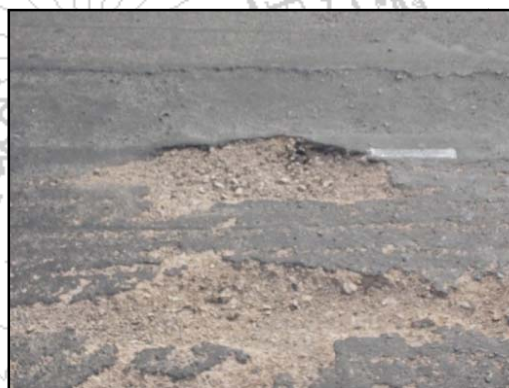
Durante las visitas realizadas al proyecto durante el periodo del desarrollo de la auditoría técnica, se evidenciaron deterioros en la superficie imprimada de la base estabilizada con cemento. Como se puede observar en las siguientes fotografías, la superficie de la base estabilizada presenta huecos, deformaciones, pérdida de material y deterioro de la capa de imprimación en múltiples puntos del proyecto.

Fotografías 1 y Fotografías 2. Deterioro en la superficie de la base estabilizada.
Estacionamiento 12+011 Fecha 25/03/2014

Estos deterioros pueden obedecer a un período extenso desde el momento en que finalizó la estabilización de la base con cemento y su protección con el sello de imprimación hasta la colocación de la capa de mezcla asfáltica, periodo en el cual la vía se mantuvo abierta parcialmente al tránsito vehicular. Al exponerse la superficie al tránsito de vehículos considerando además las condiciones climáticas experimentadas, el sello de imprimación sufrió desprendimientos continuamente hasta que se formaron huecos en la superficie de la base estabilizada, con una inminente pérdida de material y algunas deformaciones leves, tal como se muestra en la Fotografías anteriores.

De acuerdo con todos los puntos expresados, es criterio de esta Auditoría Técnica que los deterioros evidenciados en la base estabilizada deben ser evitados a través de la aplicación rigurosa de la normativa referente al tema, las buenas prácticas de ingeniería y la implementación de las recomendaciones que se han emitido en anteriores informes de la Unidad de Auditoría Técnica del PITRA, LanammeUCR. Cabe recalcar que esta información fue manifestada de forma previa a este informe, a la Administración mediante el oficio LM-IC-D-0310-14 emitido el 08 de abril del 2014, tal y como se menciona en la sección 4. *Antecedentes*, del presente informe.

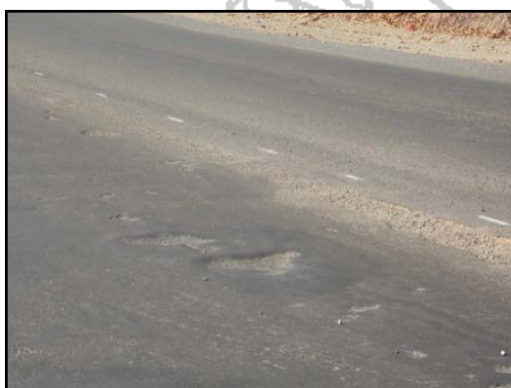
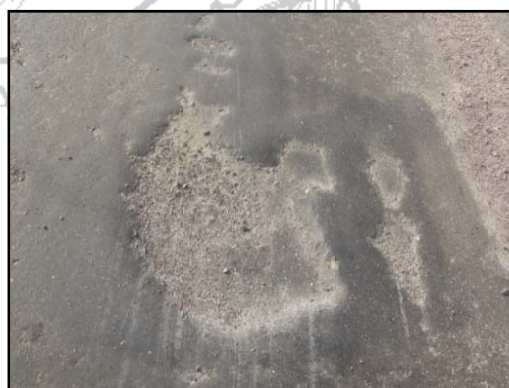
Fotografías 3 y Fotografías 4. Deterioro en la superficie de la base estabilizada.
Estacionamiento 12+250 Fecha 25/03/2014

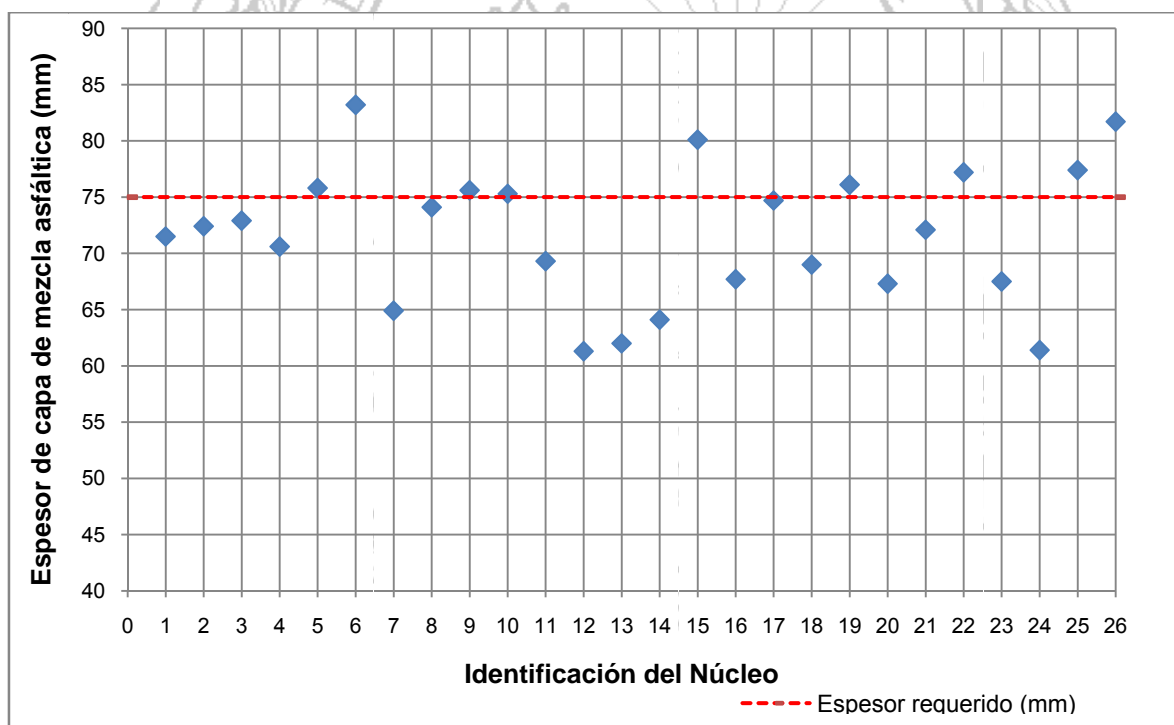
Gráfico 4. Espesores de núcleos medidos por el LanammeUCR

Los especímenes extraídos fueron analizados por el laboratorio del LanammeUCR y se midió el espesor de la capa de mezcla asfáltica (Ver Gráfico 4). De acuerdo con los especímenes analizados por el laboratorio del LanammeUCR se puede observar en el siguiente gráfico que solamente siete núcleos de los veintiséis, tienen un espesor mayor o igual al espesor 75 mm, indicado en el cartel de licitación del proyecto para la capa de mezcla asfáltica, lo que representa aproximadamente un 73% de núcleos con valores por debajo del espesor indicado.

Caminos y Puentes, CR-2010, como se describe en la sección de 9. *Marco Teórico* de este informe de auditoría técnico, se obtiene un porcentaje total estimado fuera de los rangos de trabajo (porcentaje defectuoso, PT) de 68,9%. De acuerdo a la tabla CR107-1 de la sección CR-2010 para una muestra de 26 datos el valor permitido es de 37,5%. (Ver Tabla 7).

Es importante que la estructura construida en el proyecto coincida con los espesores definidos en el diseño estructural, ya que estos le darán la capacidad y resistencia necesaria a la estructura de pavimento para soportar las solicitaciones del tránsito (TPD) y condición climáticas que debería soportar durante su periodo de vida. De no ser así, la estructura se verá comprometida y se podrían presentar deterioros prematuros en la capa de ruedo, esto considerando los niveles de tolerancia propios de un proceso constructivo y lo referente al proceso administrativo asociado a este reglón de pago.

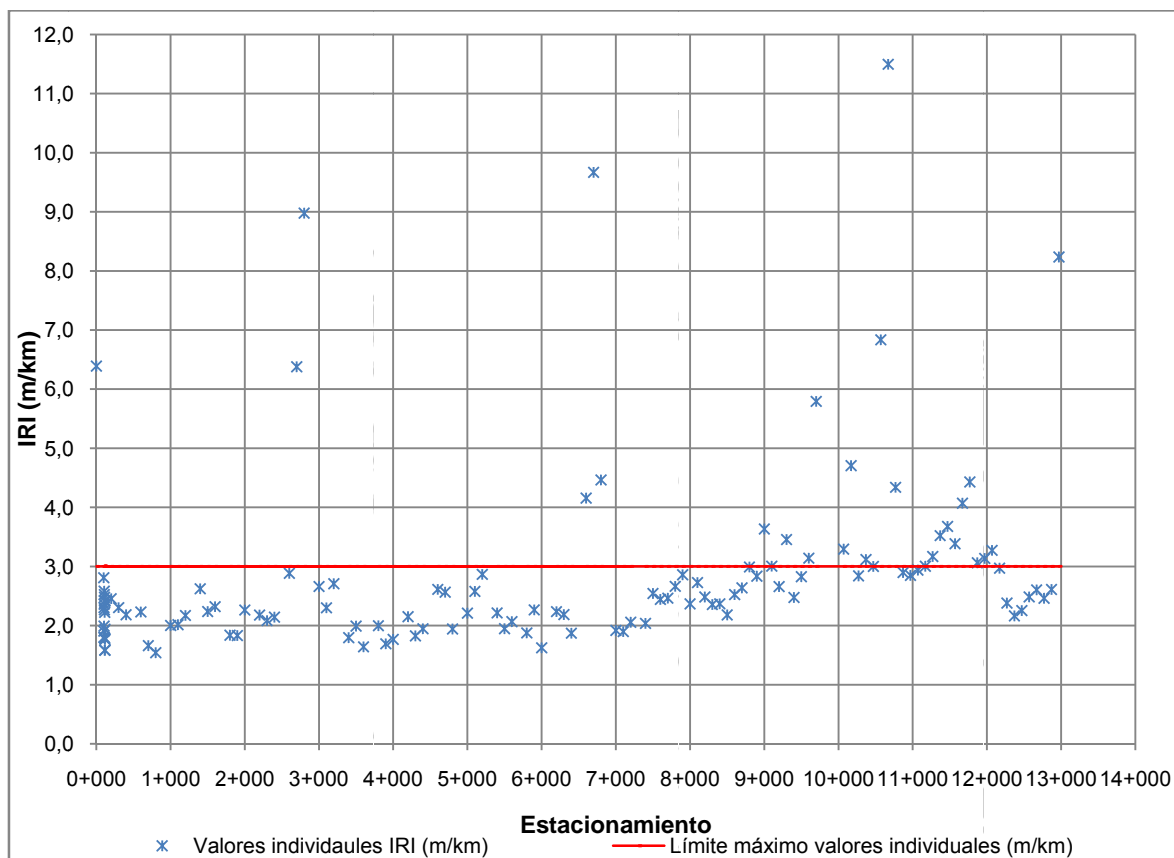
Gráfico 7. Valores individuales de IRI en tramos de 100m para el proyecto Veintisiete de Abril-Villareal

En el gráfico anterior se puede observar que el 77,3% de los datos de IRI se encuentran por debajo del valor máximo de 3,0m/km que indica la especificación para valores individuales de la sección 401.16 del CR-2010. Aproximadamente un 22% de los datos individuales no cumple con el límite superior indicado en la especificación.

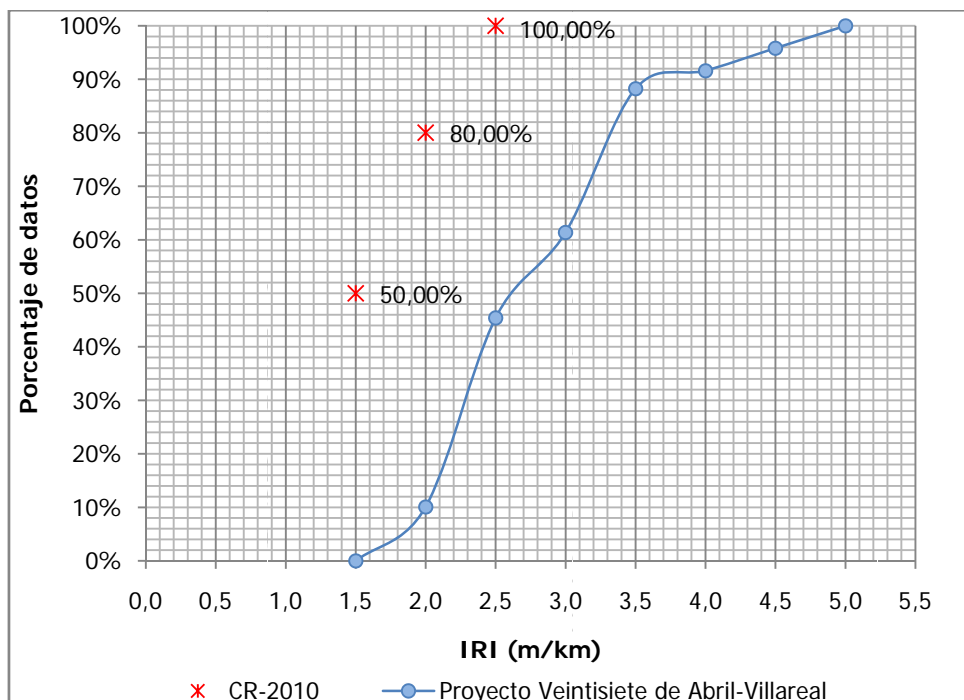
Gráfico 8. Análisis de frecuencia acumulada de valores de IRI

Como se puede observar en el Gráfico 9, la curva del proyecto está a la derecha de los datos requeridos por la especificación del CR- 2010, lo cual indica que los valores de IRI obtenidos en este proyecto son mayores que los que establecidos en el CR-2010 para un proyecto nuevo. Esta comparación entre los valores de IRI obtenidos en el proyecto y los valores especificados en el CR-2010 también se puede apreciar en la siguiente tabla.
