LABORATORIO NACIONAL
DE MATERIALES Y MODELOS ESTRUCTURALES

Informe de Auditoría Técnica: LM-PI-AT-64-15

PRÁCTICAS CONSTRUCTIVAS EN OBRAS DE CONSERVACIÓN VIAL DE LA RED VIAL NACIONAL PAVIMENTADA. *CONTRATACION DIRECTA 2014CD-000140-0CV00*

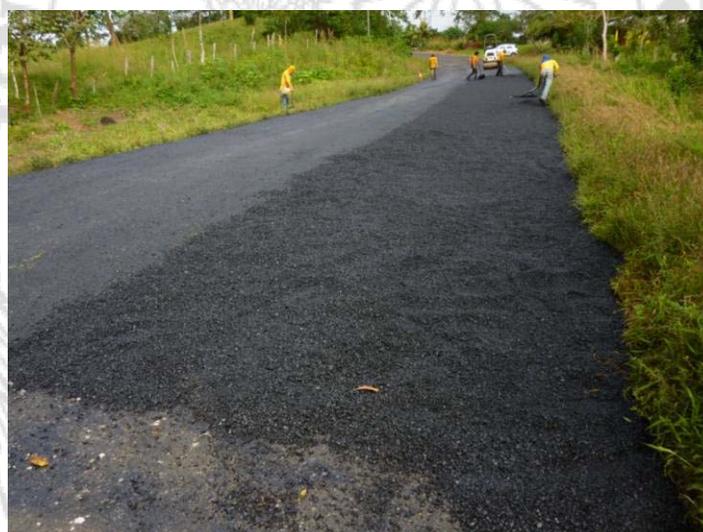
En este frente de obra que fue visitado el día 15 de enero del 2015, se estaban colocando este tipo de "sellos", con espesores de 3 cm (espesor medido por los operarios indirectamente con los rastrillos), con el fin de corregir áreas muy deterioradas de un tratamiento superficial existente, según el inspector encargado. En algunos puntos se presentaban ya huecos importantes los cuales eran atendidos con bacheo urgencia con mezcla asfáltica, días antes de la intervención con "sello asfáltico".

Fotografía 1: Colocación de mezcla asfáltica para la construcción de los llamados "sellos asfálticos".

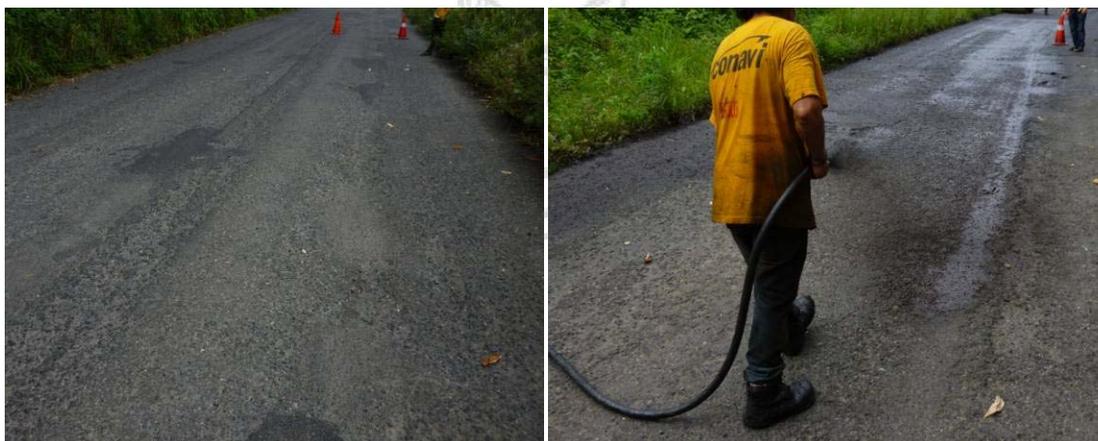
Fotografía 2. Condición superficial considerada para la colocación de "sellos asfálticos". La superficie es barrida y luego es aplicado un riego de liga antes de colocar la mezcla asfáltica. Lugar: Ruta Nacional No.4, Sección de Control 21024, San José de Upala - Birmania. Aproximadamente en el kilómetro 25+100. Fecha: 15 de enero 2015. Fuente: Unidad Auditoría Técnica, LanammeUCR.

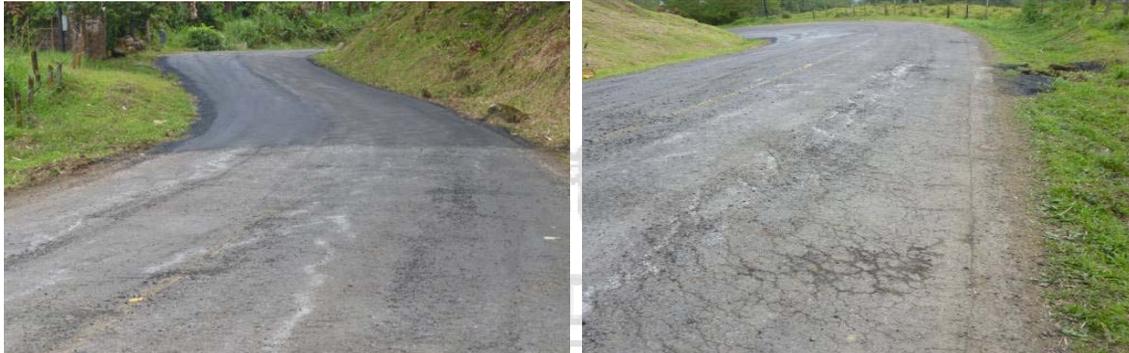
Fotografía 3. Colocación de mezcla asfáltica sobre la superficie deterioradas con el mismo procedimiento utilizado y descrito en el ejemplo anterior para la colocación de "sellos asfálticos".

Lugar: Ruta Nacional No.126, Sección de Control 20580, Catarata de la Paz - Cariblanco. Aproximadamente 8+550 antes del cruce con Ruta 140. Fecha: 26 de marzo 2015. Fuente: Unidad Auditoría Técnica, LanammeUCR.

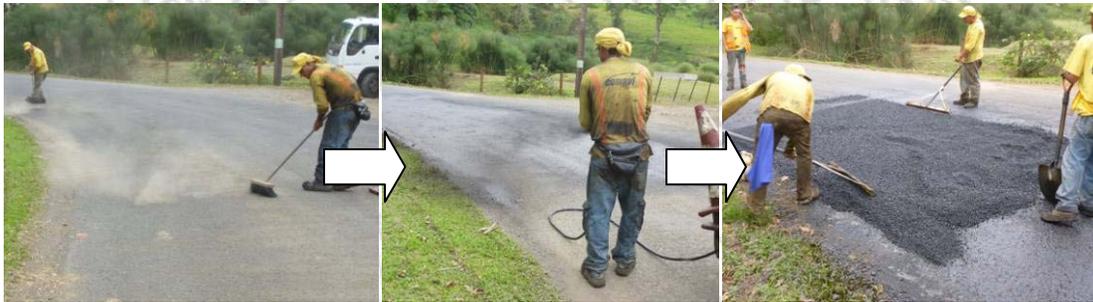
Fotografía 4. Proceso de colocación de la mezcla asfáltica sobre la superficie (Barrido, riego de liga y colocación). Posteriormente se compacta.

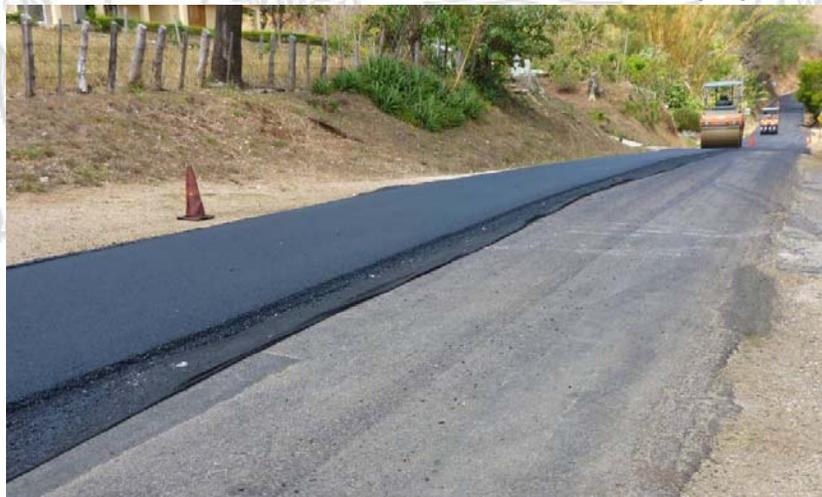
Un ejemplo de lo descrito anteriormente es el caso de la ruta nacional 158, en el tramo entre Mansión de Nicoya y Hojancha, donde se estaba colocando una sobrecapa asfáltica de 4 cm de espesor sobre un tratamiento superficial existente. En este caso se estaba utilizando tela geotextil con el objetivo de evitar el reflejo de grietas existentes en el tratamiento superficial hacia la nueva capa. De acuerdo con el inspector encargado, no se realizaría extracción de núcleos para la verificación de la densidad de la mezcla asfáltica colocada debido a que se trataba de una capa no estructural. En este caso la compactación es controlada únicamente por medio de la construcción de una franja de prueba donde se determina la secuencia de pasadas del compactador para obtener una densidad máxima. Según indicaciones del inspector encargado, esta densidad máxima estaba resultando cercana a 90% de la densidad máxima teórica y la secuencia de compactación utilizada era de una pasada sin vibración y 3 pasadas posteriores con vibración, a pesar de que el cartel menciona que las capas no estructurales no deben ser vibradas precisamente para evitar la fractura de las partículas de agregado.

Fotografía 5. Colocación de capa de mezcla asfáltica de 4cm de espesor sobre la superficie existente.

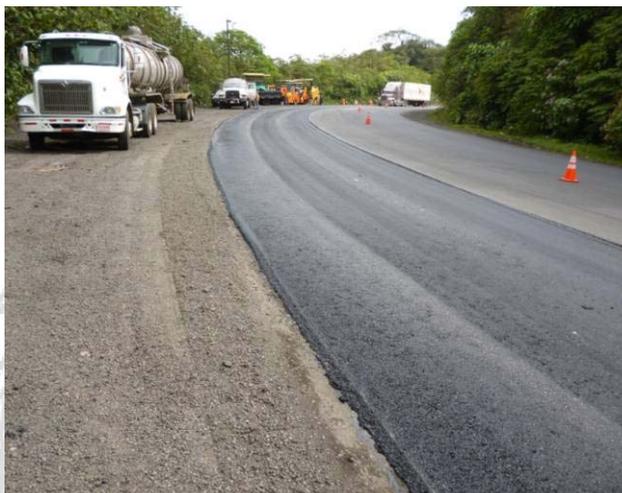
Según indicaciones del inspector encargado, el espesor de 7cm se completaría al día siguiente con los restantes 4cm y que los 3cm iniciales se colocaron para corregir irregularidades formadas debido a que se había perfilado 9 días atrás y no se había podido colocar en estos días por presencia de lluvia en la zona.

Fotografía 6. Capa Asfáltica parcial de 3 cm colocada como prenivelación antes de la capa de 4cm restantes. Lugar: Ruta Nacional 32, tramo Río Pará Blanco - Río Zurquí, Sección de control 10950, kilómetro 4+000 luego de la estación de peaje. Fecha: 18 de marzo 2015. Fuente: Auditoría Técnica, LanammeUCR.

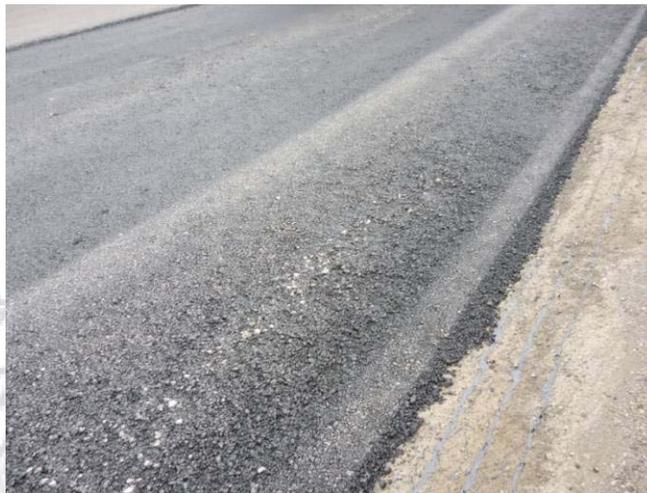
En la superficie terminada de esta capa parcial de 3 cm se podía observar la segregación de la mezcla asfáltica y los vacíos superficiales resultantes luego de su compactación. Se debe tener presente que esta capa estaría expuesta toda la noche hasta el día siguiente, al tránsito normal de la vía y a la intemperie extrema de la zona (zona considerablemente lluviosa) por lo que podría afectarse negativamente antes de completar al día siguiente con los 4cm restantes que, aunque podrían quedar bien densificados, quedarían colocados sobre una capa de 3cm que podría tener deficiencias de densidad o por alteración de propiedades de granulometría. Por otro lado, al día siguiente se debe aplicar un riego de liga adicional al ya aplicado en la primera capa, el cual podría alterar el contenido de asfalto de la mezcla, pudiendo afectar su estabilidad.

Fotografía 7. Superficie segregada y con vacíos superficiales de la capa asfáltica parcial de 3cm colocada como prenivelación antes de la capa de 4cm restantes.

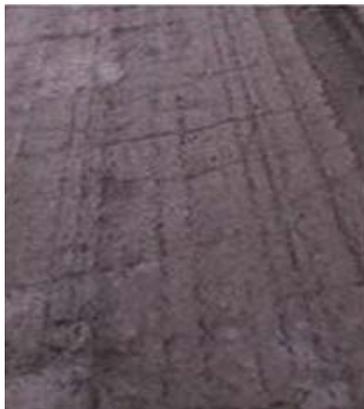
Fotografía 8. Fisuras en capa luego del perfilado previo a la colocación de capa asfáltica nueva.

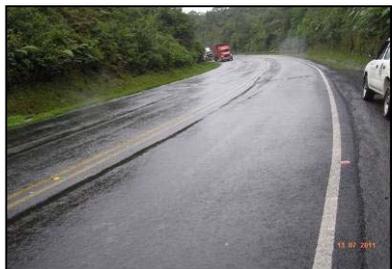
Fotografía 12. Deficiencias en la continuidad de la pendiente transversal hacen que se acumule agua en las juntas longitudinales.

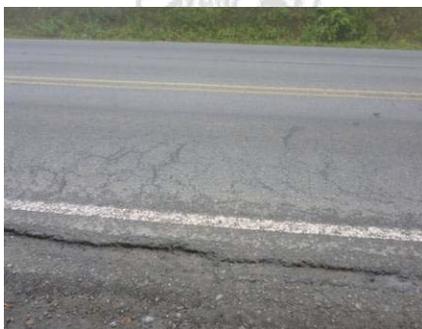
Fotografía 13. Agrietamiento severo en la capa colocada a principios de 2011.

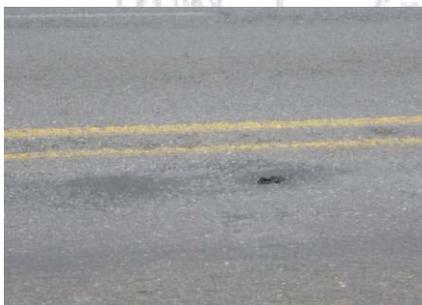
Fotografía 14. Hueco provocado por daño por humedad a la mezcla asfáltica cerca de la junta longitudinal en la capa colocada a principios de 2011.

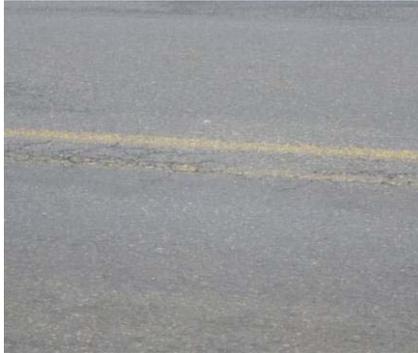
Fotografía 15. Fatiga y daño por humedad severos en la junta longitudinal de la capa colocada a principios de 2011.

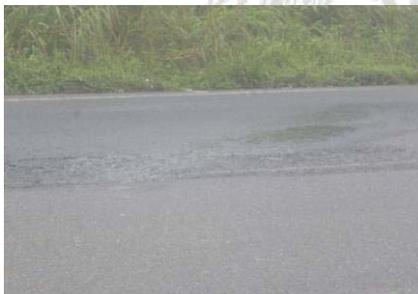
Fotografía 16. Daño por humedad en junta longitudinal de la capa colocada a principios de 2011. Se nota la cantidad de agua que aflora a la superficie desde adentro de la estructura.

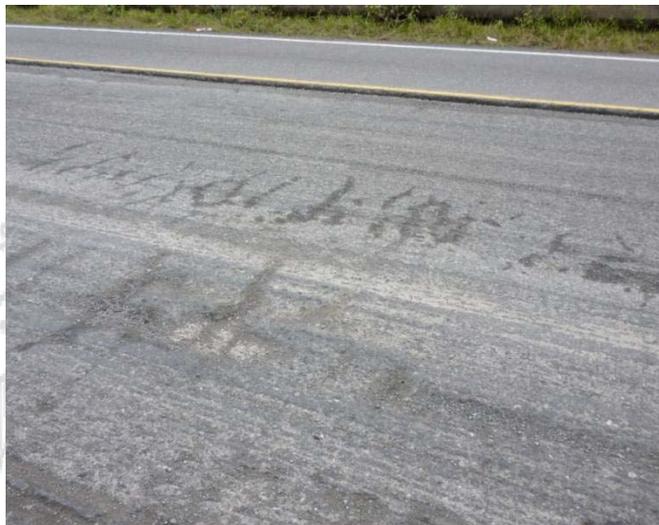
En el kilómetro 0+600 luego de la estación de peaje (aproximadamente) se pudo observar un tramo perfilado donde no se eliminó completamente el agrietamiento existente. La visita se realizó el 30 de enero del 2015. A pesar de que estaba perfilado este tramo

Fotografía 17. Agrietamiento existente luego del perfilado, sobre el cual se colocaría la capa asfáltica nueva. Lugar: Ruta Nacional 32, tramo Río Pará Blanco - Río Zurquí, Sección de control 10950, kilómetro 0+600 luego de la estación de peaje. Fecha: 30 de enero 2015. Fuente: Auditoría Técnica, LanammeUCR.

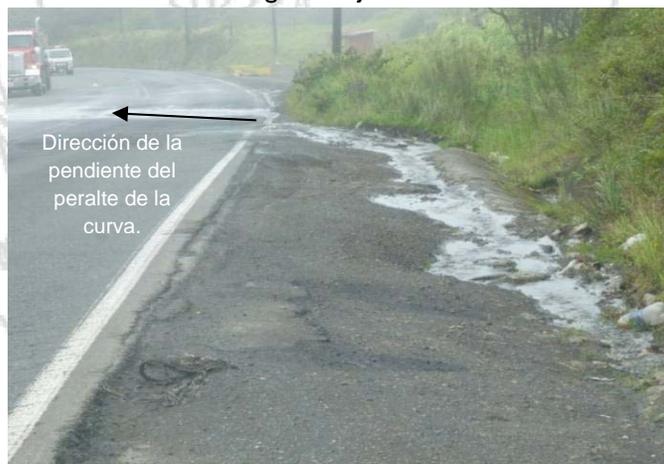
Fotografía 18. Obstrucción y mala condición de cunetas. Lugar: Ruta Nacional 32, tramo Río Pará Blanco - Río Zurquí, Sección de control 10950, kilómetro 1+300 luego de la estación de peaje. Fecha: 30 de enero 2015. Fuente: Auditoría Técnica, LanammeUCR.

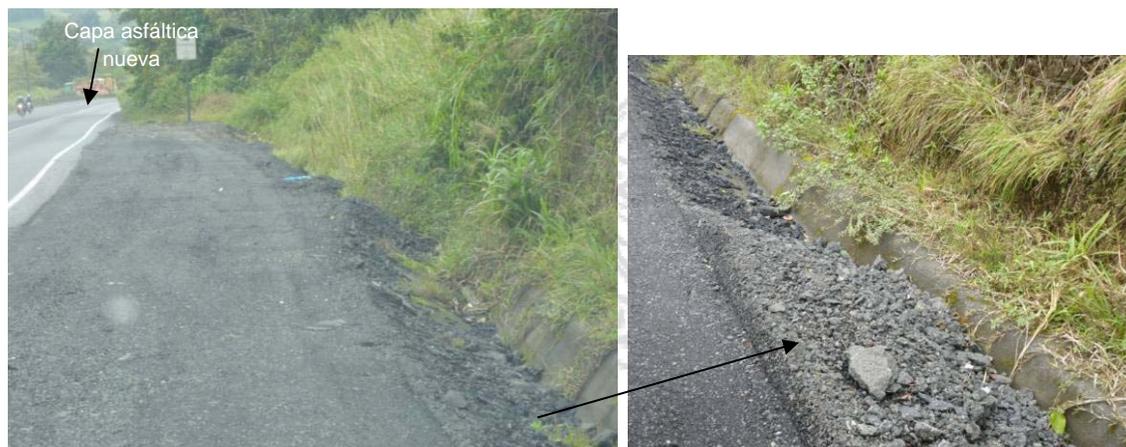
Fotografía 20. Material de perfilado utilizado para relleno de zona de descanso y espaldón. Este material obstruye cuneta y tubería existentes.

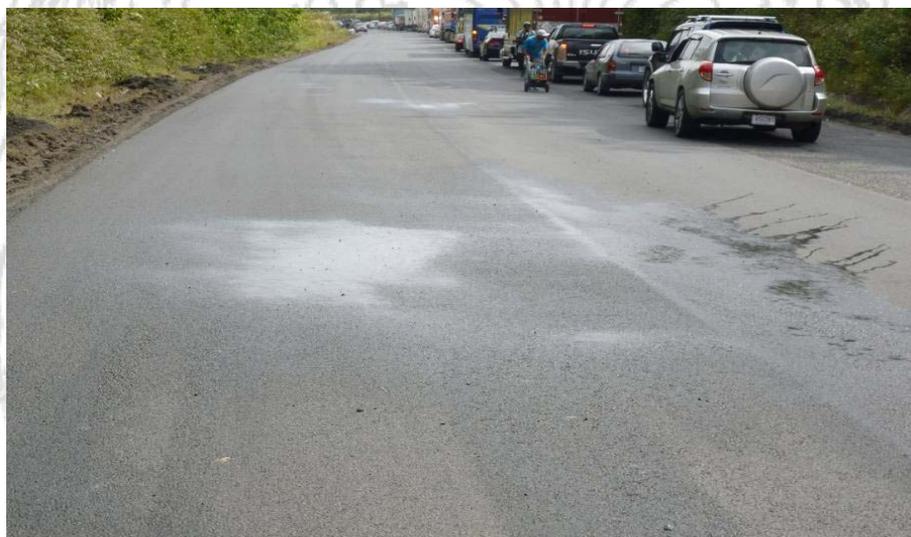
Fotografía 21. Afloramiento de agua en la superficie asfáltica colocada recientemente. Existe material de perfilado en las cunetas que a su vez poseen deterioros.

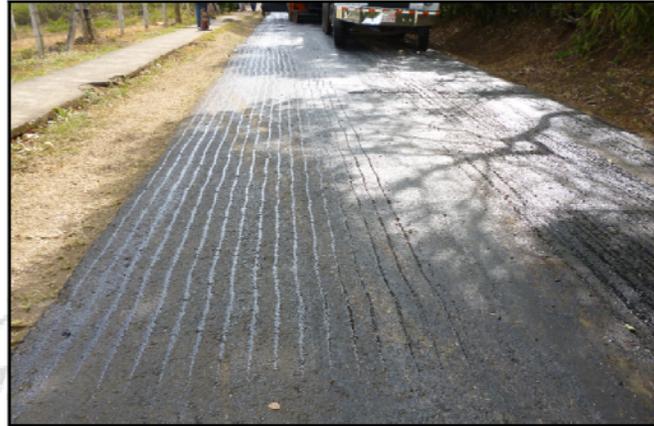
Fotografía 22. Riego de liga no es uniforme en la totalidad de superficie a intervenir.
Lugar: Ruta Nacional No.707, Sección de Control 21263, Atenas - Guácimo. Aproximadamente en el kilómetro 1+200 desde cruce con Ruta Nacional 3. Fecha: 17 de febrero de 2015. Fuente: UAT-LanammeUCR.

"De acuerdo al criterio técnico del PITRA-LanammeUCR y a las buenas prácticas de ingeniería a nivel mundial, al existir áreas sin recubrimiento de riego de liga, existe el riesgo que esos puntos queden vulnerables a deterioros prematuros, al actuar desligadas la capa asfáltica nueva del resto de la

estructura. Esto por ejemplo podría provocar fisuras por las cuales podría penetrar el agua y acelerar a deterioros de mayor severidad en la totalidad de la estructura y a su vez disminuir su capacidad de soporte al permanecer saturada de agua."

Además como se ha mencionado en anteriores informes, esta deficiente práctica constructiva se asocia a factores de limpieza y calibración del camión dosificador de emulsión asfáltica. Se ha demostrado también en diferentes frentes de obra de conservación vial que se puede llegar a lograr una correcta distribución del ligante asfáltico variando condiciones como presión de aplicación, limpieza y ángulo de boquillas, altura de barra rociadora y velocidad del camión, o aplicando una capa de emulsión de forma manual con un operador con experiencia. En la siguiente fotografía se observa una correcta dosificación del riego de liga en la superficie.

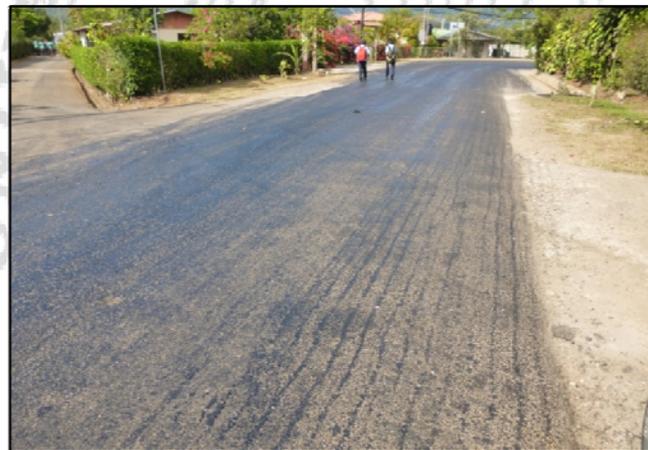
Fotografía 23. El riego de emulsión utilizado no presenta una cobertura total del área.
Lugar: Ruta Nacional No.148, Sección de Control 20800, Naranjo (R141)-Límite Cantonal Naranjo/Palmares Aproximadamente en el kilómetro 7+800 desde cruce con Ruta Nacional 135. Fecha: 11 de marzo de 2015. Fuente: UAT-LanammeUCR.

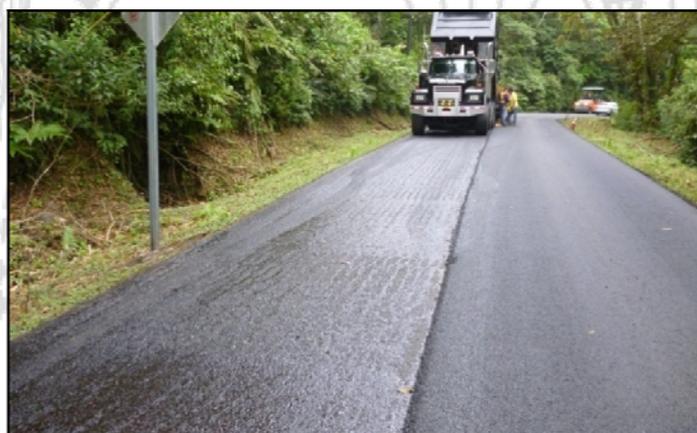
Fotografía 24. Adecuado riego de liga, la superficie es cubierta en su totalidad con una dosificación uniforme a lo largo de la sección .

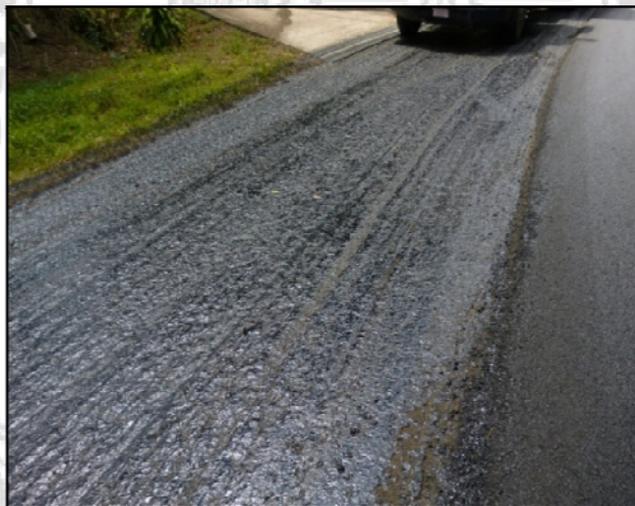
Fotografía 25. Dosificación riego de liga para colocación de capa no estructural de 4 cm.
Lugar: Ruta Nacional No.3, Sección de Control 20100, Atenas(R.135) - Límite Cantonal. Atenas/San Mateo. Aproximadamente kilómetro 6+750 desde cruce con Ruta Nacional 135. Fuente: UAT-LanammeUCR. Fecha: 04 de marzo de 2015.

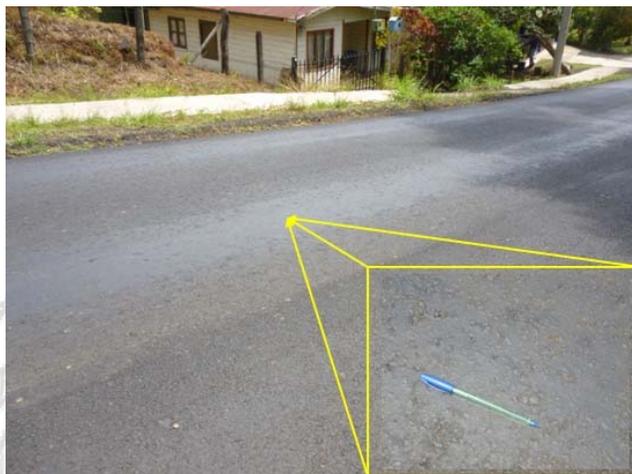
Posteriormente, el día 23 de abril de 2015, el equipo auditor realizó un recorrido para verificar el desempeño de la sobrecapa, donde se constataron algunos deterioros prematuros de exudación en la superficie como se observa en la fotografía 26.

Fotografía 26. Evidencia de exudación prematura en sobrecapa no estructural.

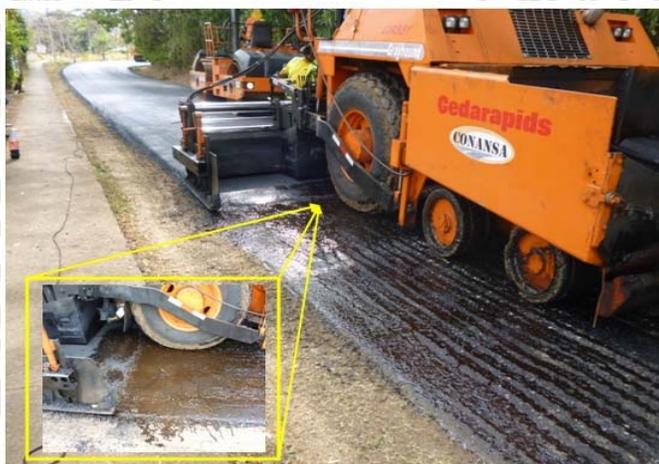
Como se mencionó anteriormente derrames o concentraciones excesivas de emulsión, pueden producir alteraciones del contenido de asfalto en la mezcla lo que podría repercutir en la aparición de deterioros puntuales de la superficie de riego como deformaciones y exudación.

Fotografía 27. Exceso de emulsión asfáltica en junta transversal con carpeta recién colocada. Lugar: Ruta Nacional No.707, Sección de Control 21263, Atenas - Guácimo. Aproximadamente en el kilómetro 1+200 desde cruce con Ruta Nacional 3. Fuente: UAT-LanammeUCR. Fecha: 17 de febrero de 2011

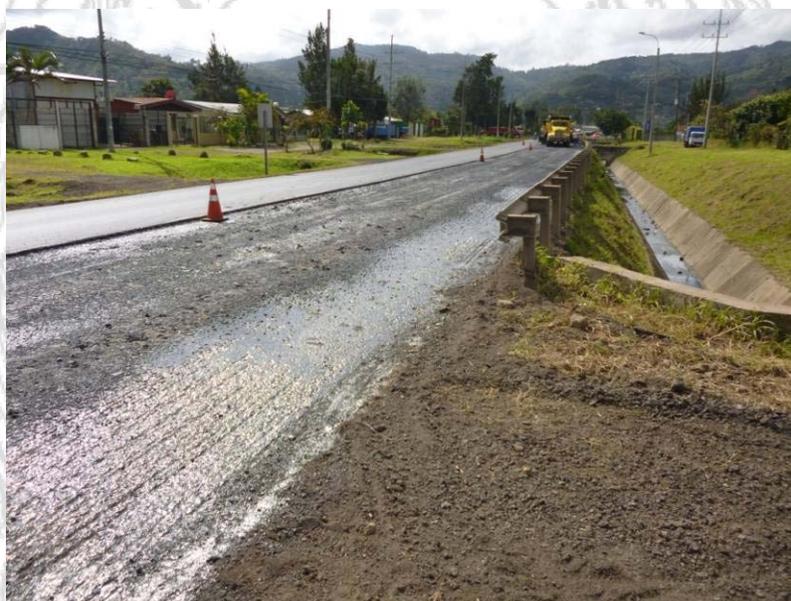
Fotografía 28. Frente de colocación de una capa asfáltica.

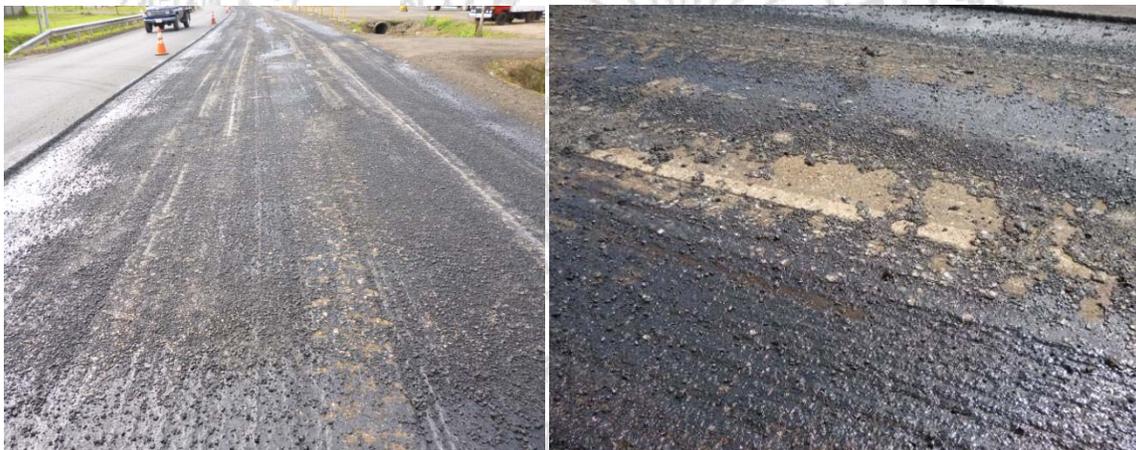
Fotografía 29. Desprendimiento del riego de liga a pesar de que se utilizó mezcla asfáltica colocada como "traba".

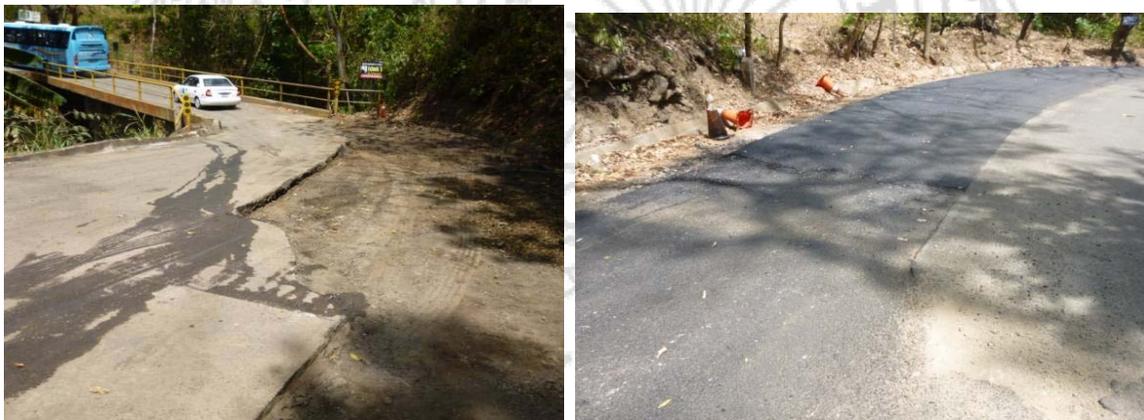
Fotografía 30. Construcción en proceso de baches en zona con alto grado de deterioro.

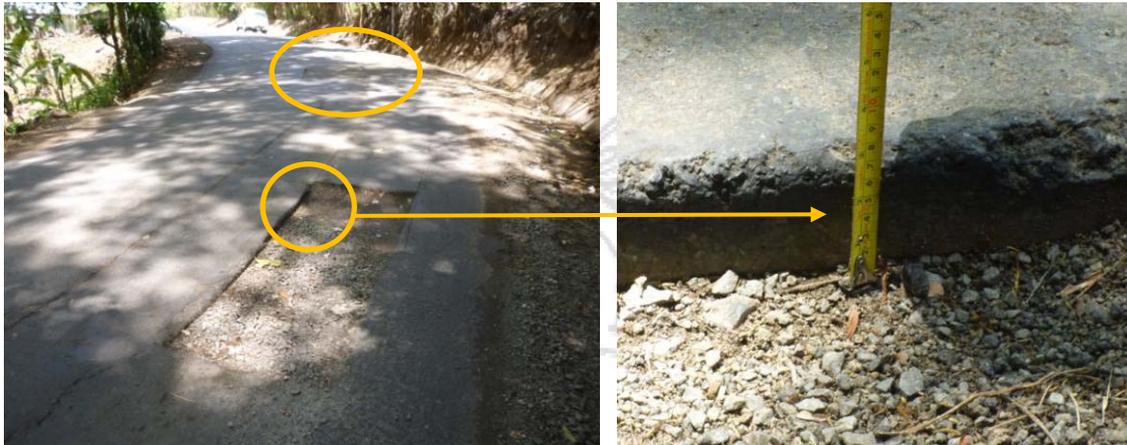
Fotografía 31. Deterioros existentes en áreas cortadas en el mismo estacionamiento donde se trabajó en bacheo el 17 de febrero 2015. El ingeniero de proyecto asocia este deterioro a los trabajos del acueducto. Lugar: Ruta Nacional 135, tramo Atenas - San José Sur. Sección de control 20520, aproximadamente 850m hacia Atenas del cruce con Ruta 716. Fecha: 23 de abril 2015. Fuente: Auditoría Técnica, LanammeUCR.

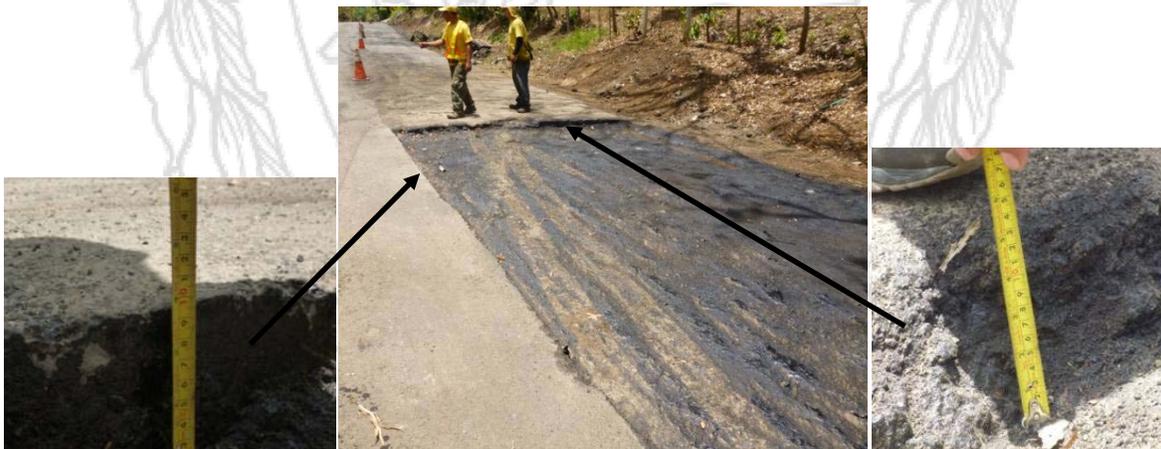
Fotografía 32. Bacheo extenso y profundo. Espesores variables hasta de 14 cm. Lugar: Ruta Nacional 135, tramo Atenas - San José Sur. Sección de control 20510, aproximadamente 2,250m hacia Palmares del cruce con Ruta 716. Fecha: 23 de abril 2015. Fuente: Auditoría Técnica, LanammeUCR.

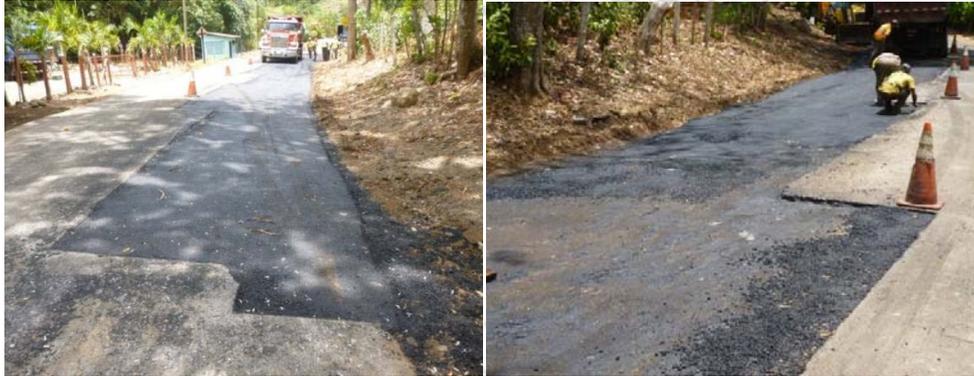
Fotografía 33. Frente de bacheo. Capa parcial de mezcla asfáltica con deficiencias en su colocación. Lugar: Ruta Nacional 135, tramo Atenas - San José Sur. Sección de control 20510, aproximadamente 2,250km hacia Palmares del cruce con Ruta 716. Fecha: 23 de abril 2015. Fuente: Auditoría Técnica, LanammeUCR.

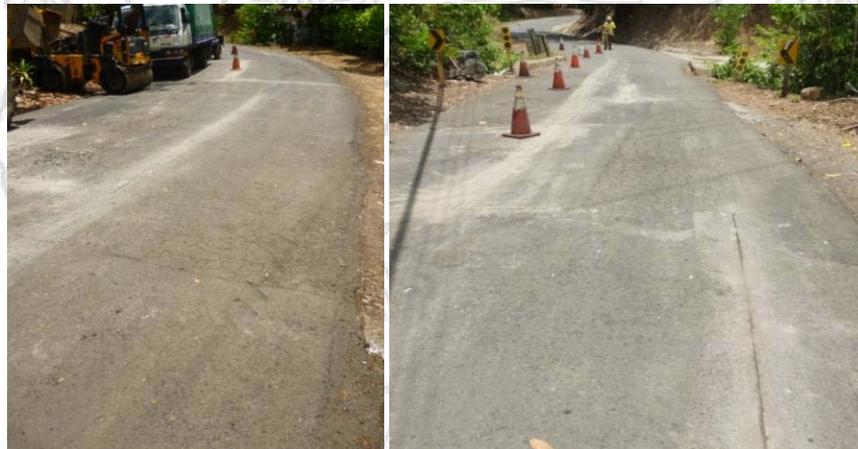
Fotografía 34. Cortes hechos para bacheo. Se puede ver la condición de la superficie existente. Lugar: Ruta Nacional 135, tramo Atenas - San José Sur. Sección de control 20510, aproximadamente 2,250km hacia Palmares del cruce con Ruta 716. Fecha: 23 de abril 2015. Fuente: Auditoría Técnica, LanammeUCR.

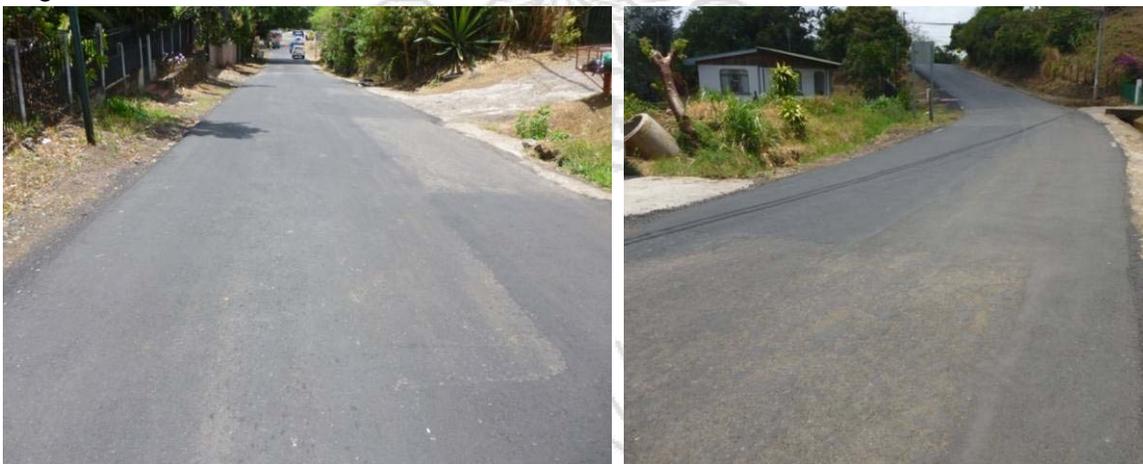
Fotografía 35. Área intervenida con bacheo previo a la sobrecapa asfáltica.

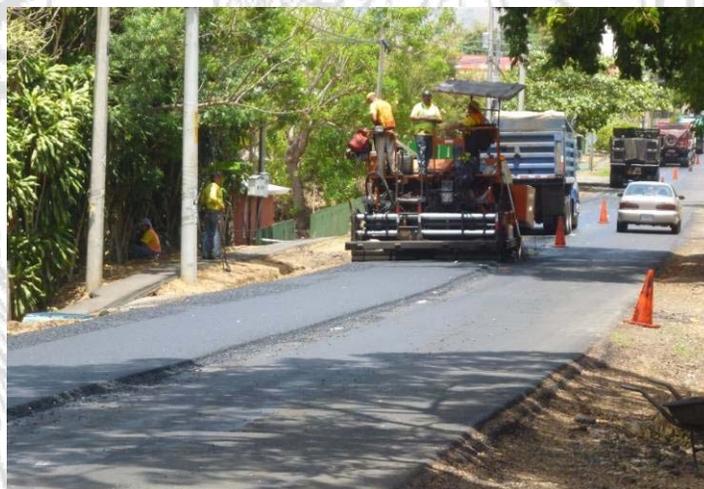
Fotografía 36. Frente de colocación de sobrecapa asfáltica.

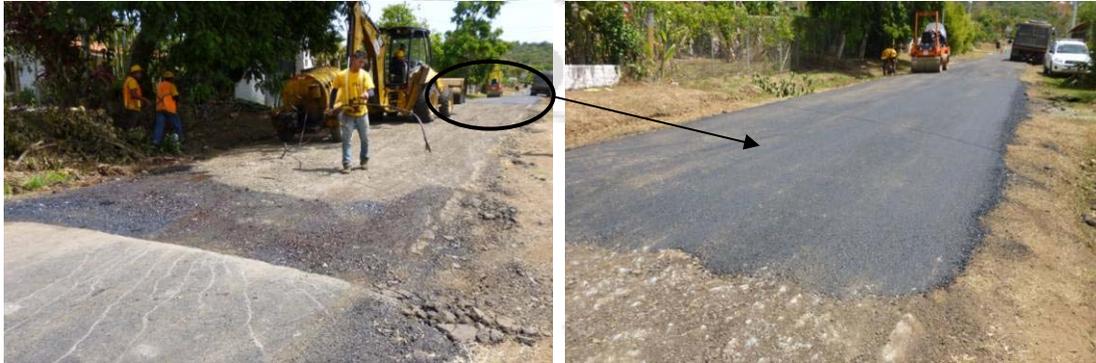
Fotografía 37. Construcción de bache extenso. Se colocó parcialmente la mezcla asfáltica ya que no había suministro.

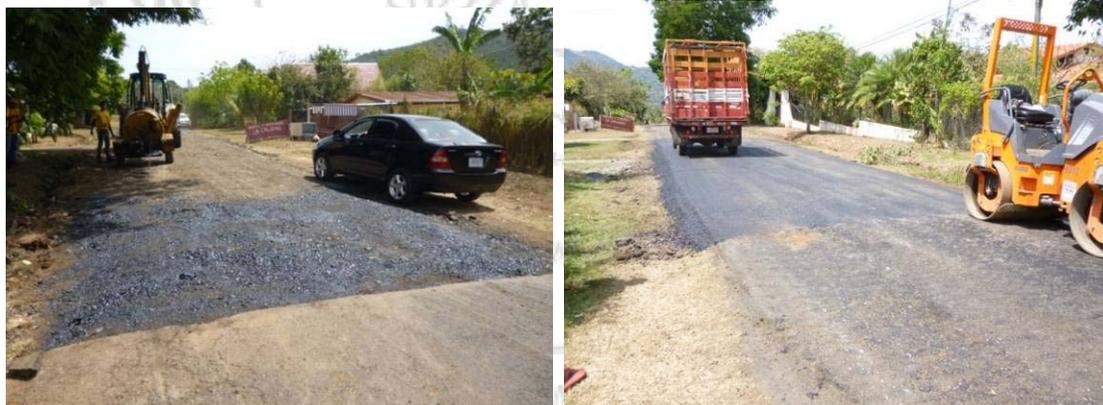
Fotografía 39. Control deficiente de tránsito.

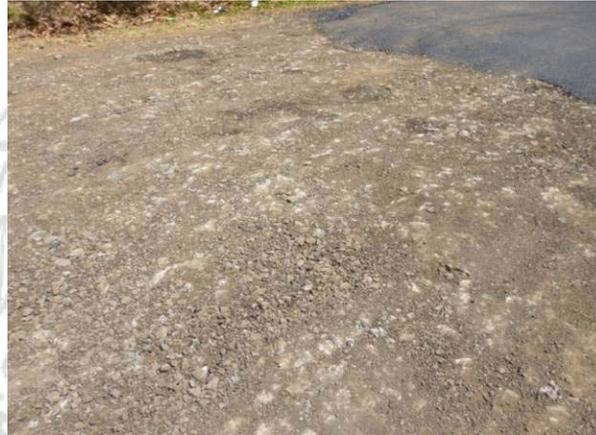
Fotografía 40. La base granular queda suelta en algunos puntos.

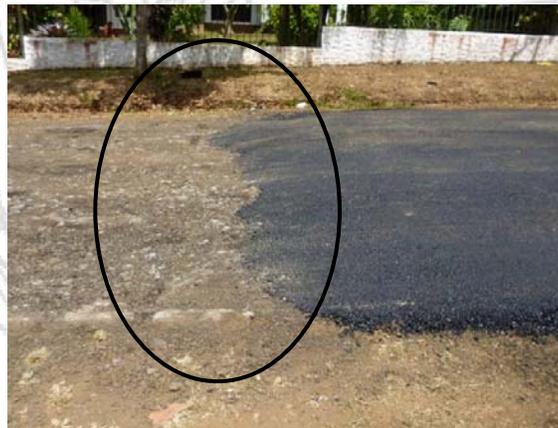
Fotografía 41. No existe riego de liga al final de la capa parcial colocada.

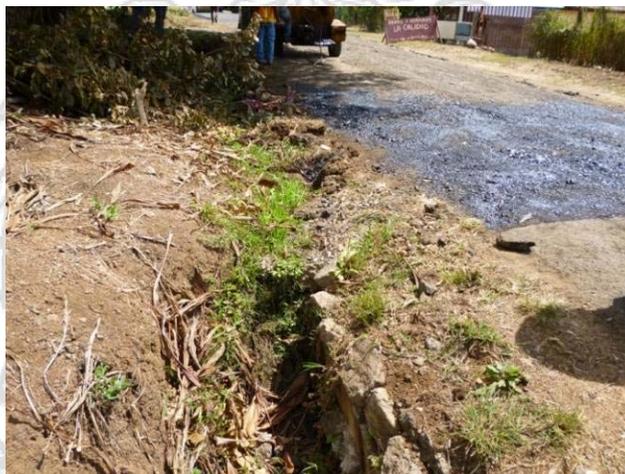
Fotografía 42. Cunetas obstruidas.

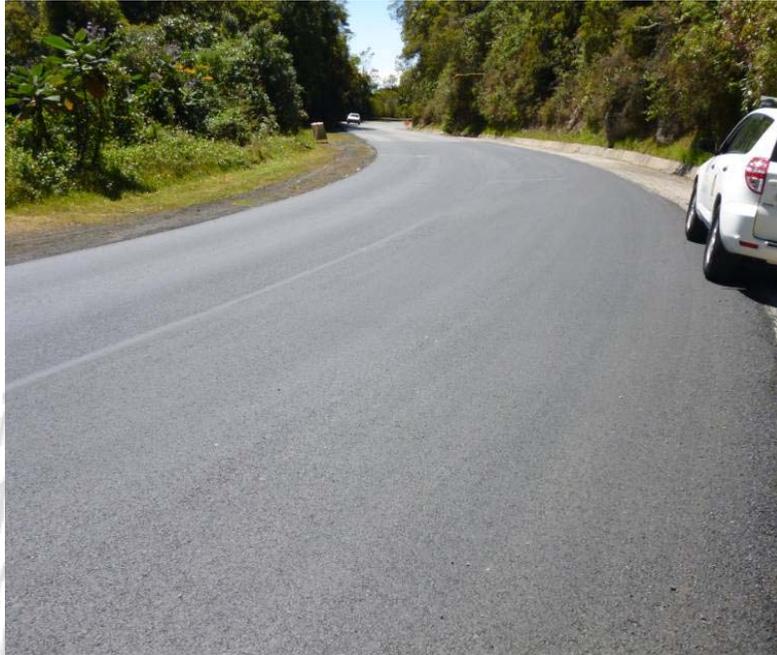
Fotografía 44. Colocación de "pañó" con mezcla asfáltica en fecha 19 de febrero, con perfilado previo del espesor necesario para eliminación del agrietamiento, antes de la colocación de una capa definitiva adicional de 5cm.

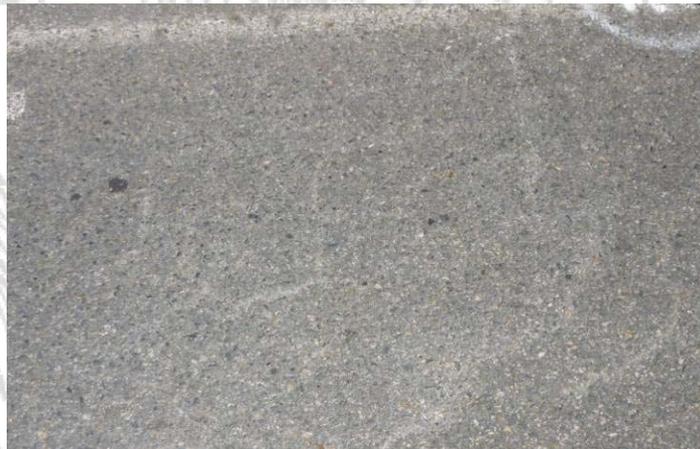
Fotografía 45. Condición superficial con deterioro de agrietamiento de severidad intermedia. Este tipo de deterioro es el que es perfilado para la colocación del "pañó" o del bache.

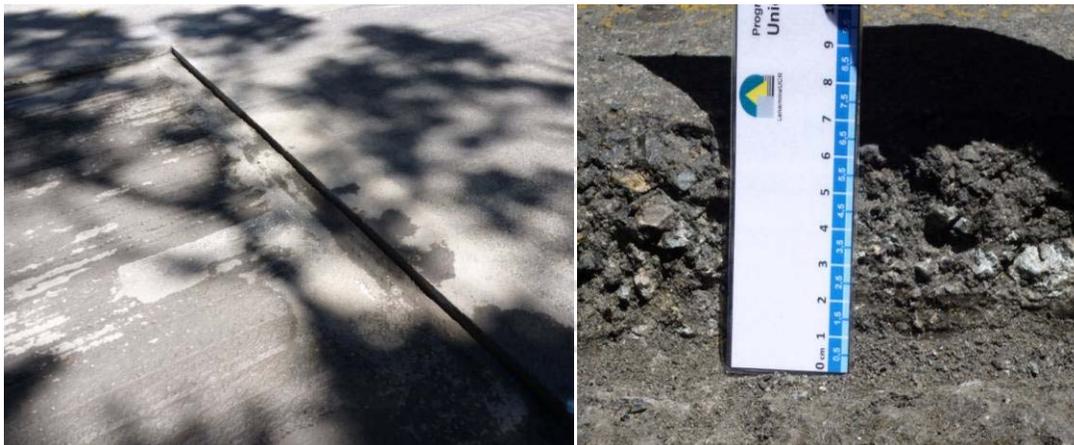
Fotografía 46. Los cortes en las juntas y los espesores son adecuadamente preparados.

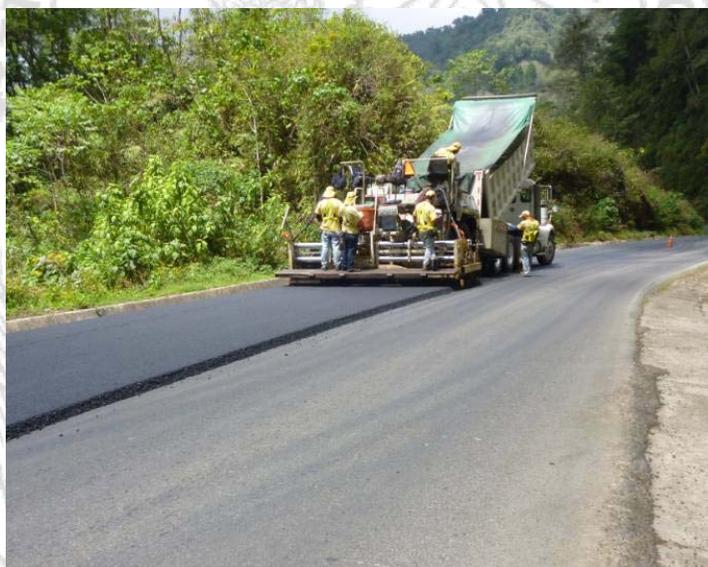
Fotografía 47. Colocación de la sobrecapa definitiva luego de los bacheos y reparaciones realizadas.

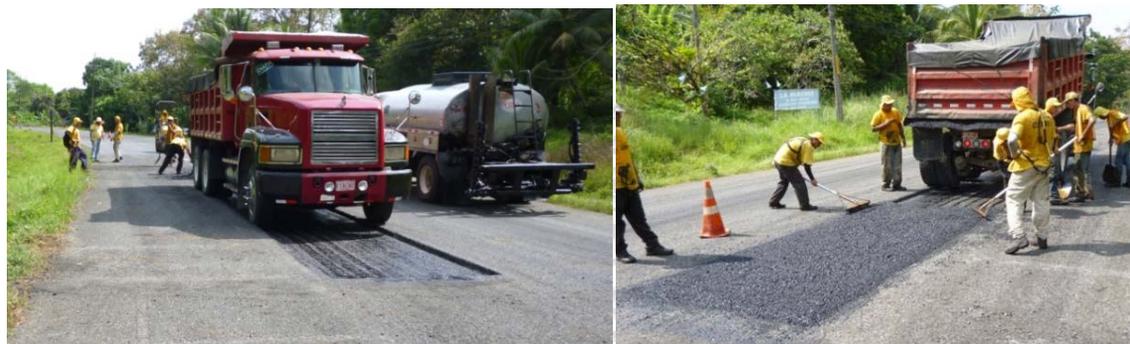
Fotografía 48. Bacheo con perfiladora previo a una sobrecapa asfáltica.

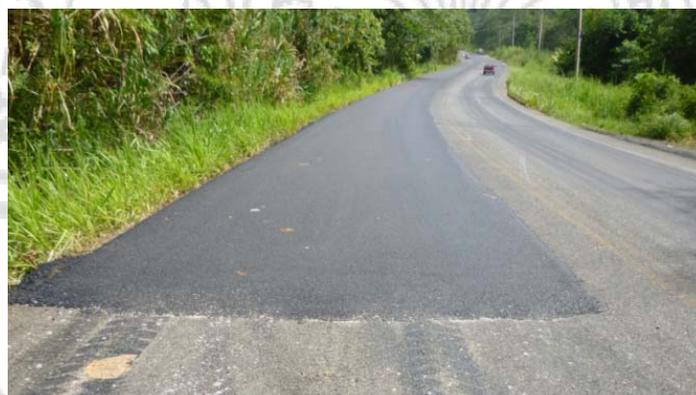
Fotografía 49. Colocación de sobrecapa asfáltica luego de reparaciones por medio de bacheo.

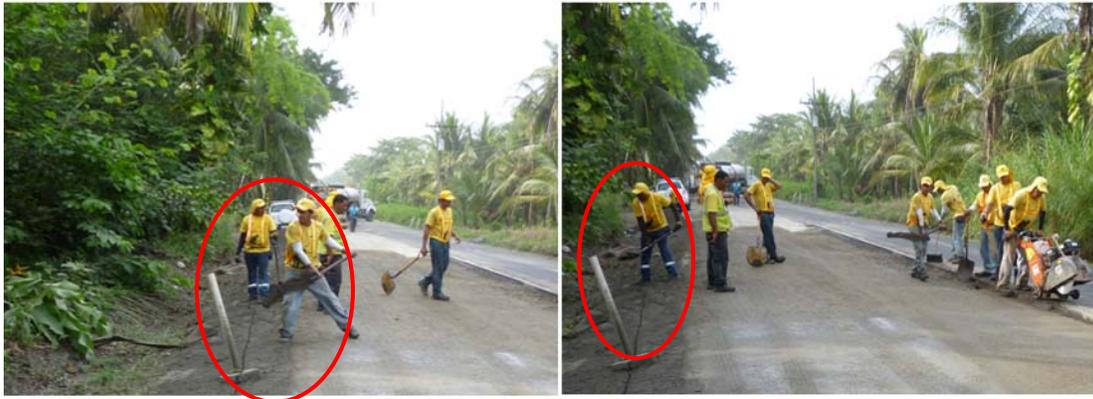
Fotografía 50. Operarios desechando material de sobrecapa existente a zonas verdes al costado de la vía, Ubicación: Ruta Nacional 36 , Sección de Control 70040, Río Banano - Río Tuba. Aproximadamente en el kilómetro 4+580 desde el puente sobre la desembocadura al mar del Río Estero Negro. Fecha: 17 de marzo de 2015. Fuente: UAT-LanammeUCR

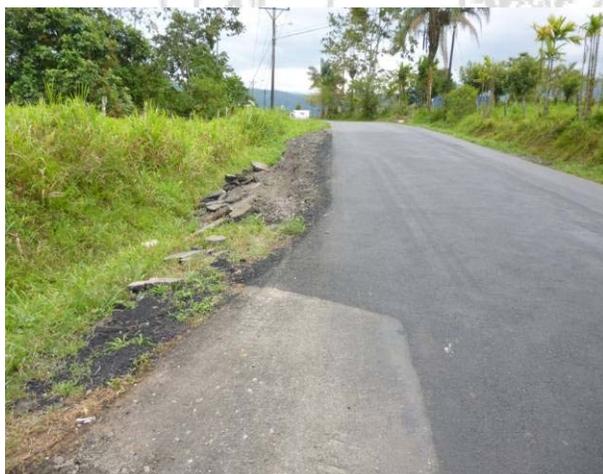
Fotografía 55. Material de bacheo colocado en desnivel entre calzada y berma.

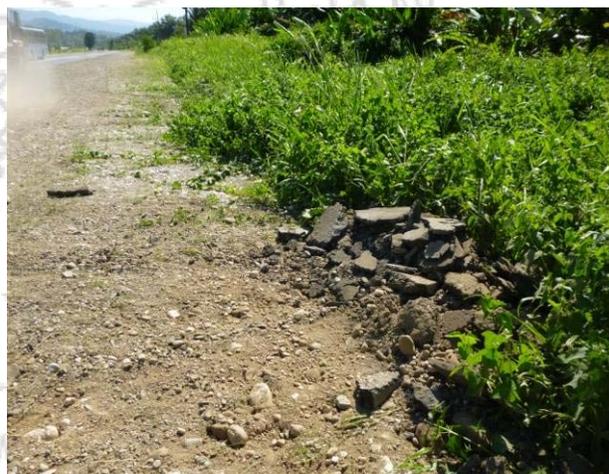
Fotografía 56. Restos de capa asfáltica removida.

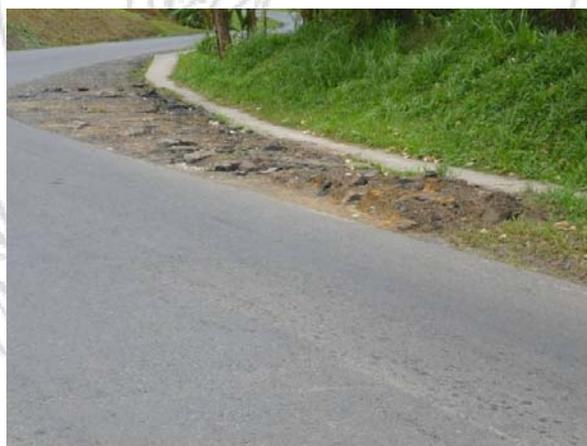
Fotografía 57. Material de escombro utilizado en espaldón para construcción de sobre ancho de curva. Ruta Nacional 126, Sección de Control 21800, San Miguel - Límite provincial Alajuela/Heredia. Aproximadamente en el kilómetro 1+925 desde el cruce con la Ruta Nacional 140. Fecha: 26 de marzo de 2015. Fuente: UAT-LanammeUCR.

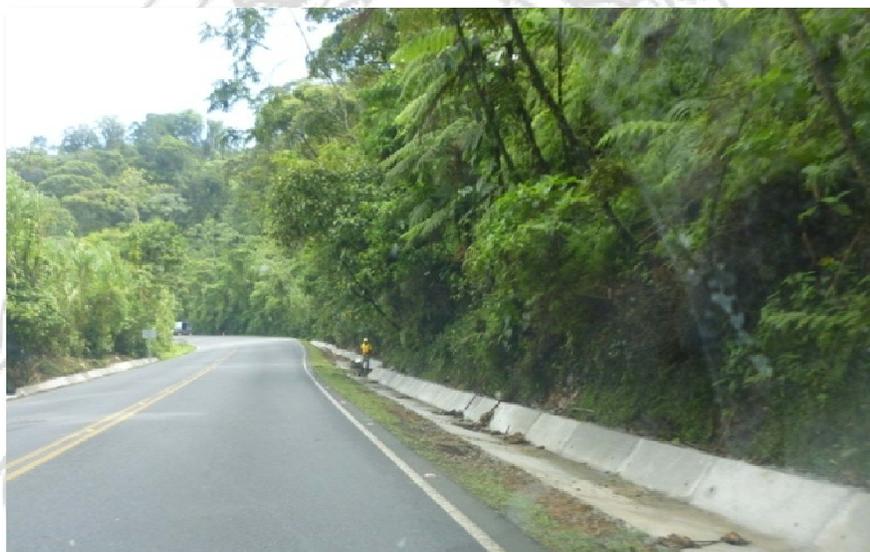
Fotografía 58. Frente de obra construcción de cunetas revestidas, franja entre cuneta y calzada donde se podría infiltrar agua hacia la estructura del pavimento se encuentra sin revestir.

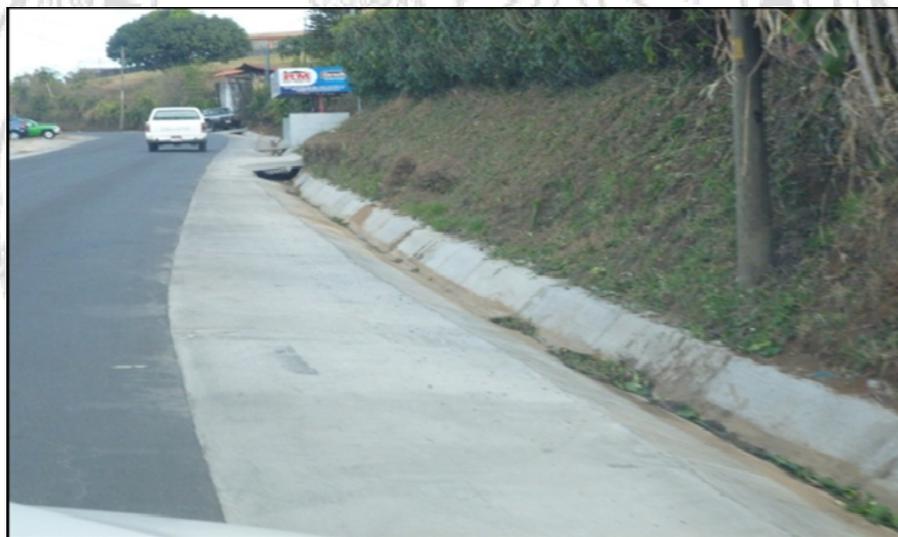
Fotografía 59. Adecuada impermeabilización de espaldón, el revestimiento con concreto de esta sección permite una eficiente evacuación de aguas pluviales de la calzada a la cuneta,
Lugar: Ruta Nacional 118, Sección de control 21630, Río Sarchí- Río Colorado. Ubicación: kilómetro 3+000 desde cruce con Ruta Nacional 135. Fecha: 11 de marzo de 2015. Fuente: UAT-LanammeUCR.

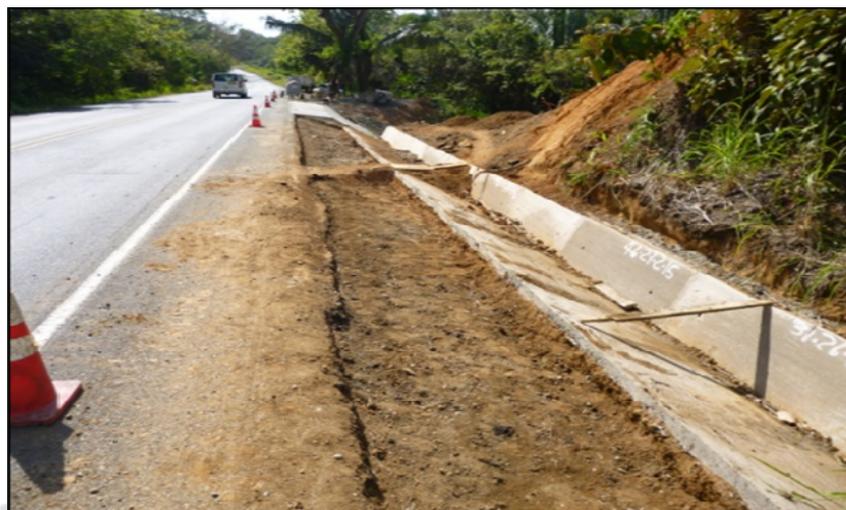
Fotografía 60. Construcción de cunetas revestidas, Administrador vial indicó que franja entre cuneta y calzada se conformaría con 25 cm de subbase granular y revestimiento con bitumen.

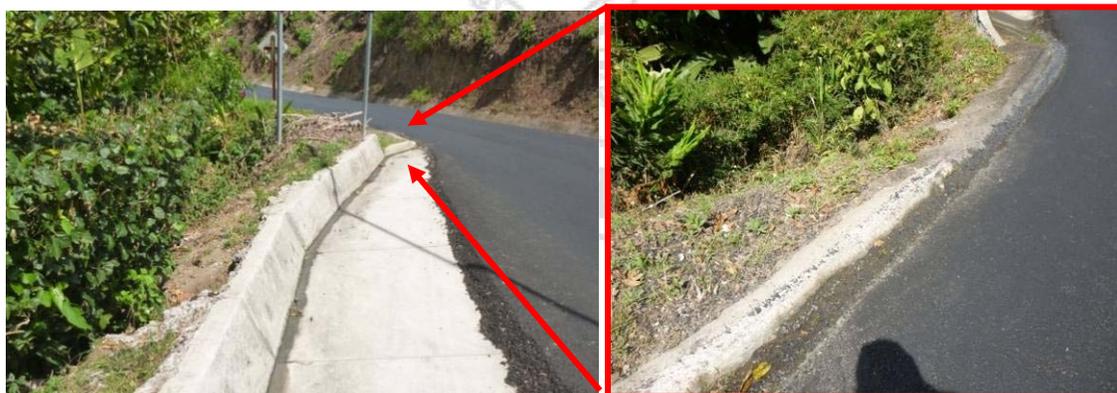
Fotografía 61. Cuneta discontinua en sección junto a deslizamiento y detalle del deslizamiento.

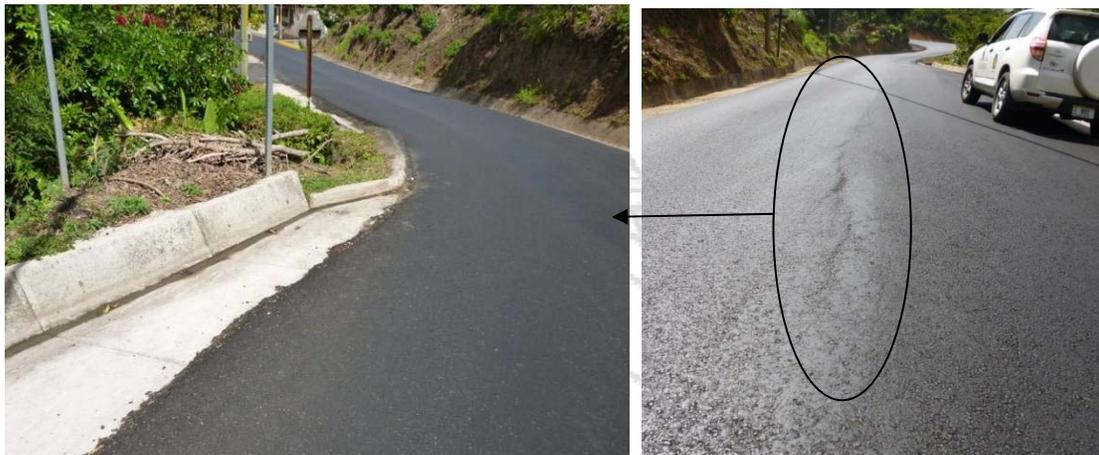
Fotografía 62. Discontinuidad de la cuneta en el deslizamiento y cierre de carril ascendente.
