Informe LM-PI-AT-072-14

## VALORACIÓN GENERAL DE LA LICITACIÓN PÚBLICA

N°2009LN-000003-CV:

### *RECOMENDACIONES SOBRE PRÁCTICAS CONSTRUCTIVAS EN PROYECTOS DE CONSERVACIÓN VIAL*

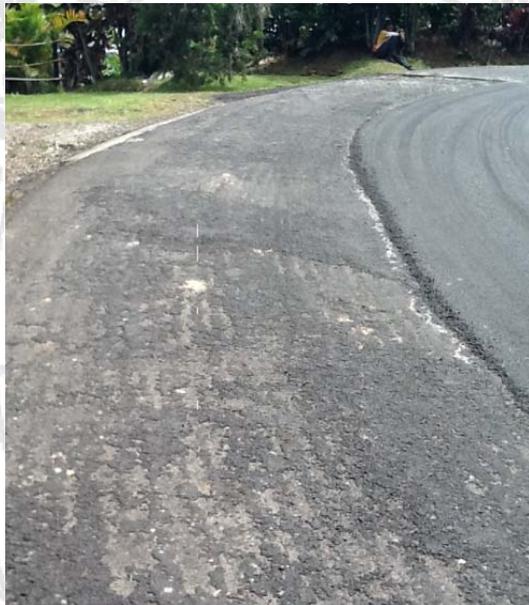
La traba tiene mayores consecuencias en la calidad de los trabajos cuando se colocan espesores mínimos, más aún si el espesor es variable de manera que se vea comprometida la densificación total de la capa y posiblemente afectará la durabilidad de la obra.

**Fotografía 1:** Colocación de mezcla asfáltica como "traba" antes de la sobrecapa de 4cm de espesor promedio pero variable (medido hasta 2.5cm en algunos sitios).  
Lugar: Ruta Nacional No.228, Sección de Control 30552, Corralillo - Santa Elena (R222). Aproximadamente en el kilómetro 24+000. Fecha: 13 de agosto 2014.

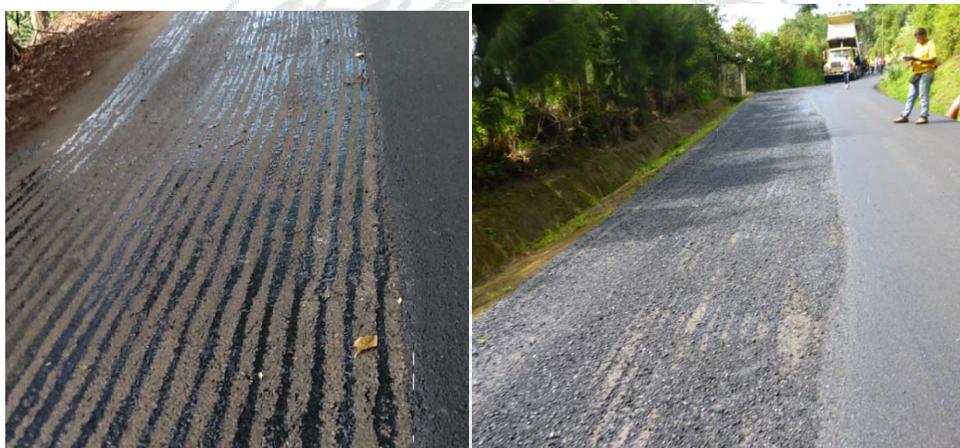
**Fotografía 2:** Riego de liga inadecuado y no uniforme. Sobre este riego se coloca "traba" antes de la sobrecapa de 4cm de espesor promedio pero variable (hasta 2,5 cm en algunos sitios). Lugar: Ruta Nacional No.228, Sección de Control 30552, Corralillo - Santa Elena (R.222). Aproximadamente en el kilómetro 24+250. Fecha: 13 de agosto 2014.

Como se puede ver en las fotografías anteriores, existen áreas donde no se aplica riego de liga (riego en líneas, que no cubre la totalidad del área por pavimentar). En estas franjas sin ligante asfáltico, la nueva capa de mezcla asfáltica colocada encima no tendrá una adecuada adherencia.

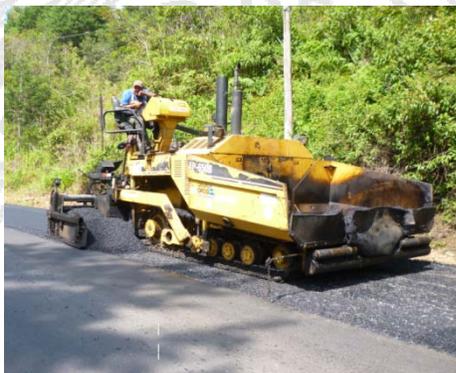
Es importante garantizar un abastecimiento continuo de la mezcla asfáltica cuando se está colocando una capa de ruedo. La interrupción del abastecimiento de la mezcla asfáltica provoca que la pavimentadora deba detenerse por tiempos prolongados, lo que forma juntas innecesarias y además irregularidades que se podrían evitar. Abastecer continuamente contribuiría a una mejor regularidad superficial y directamente con un mejor desempeño al disminuir esfuerzos adicionales que son provocados por el tránsito de la vía cuando existen irregularidad.

**Fotografía 3:** Pavimentadora detenida durante un periodo prolongado en espera de la siguiente vagoneta con mezcla asfáltica.

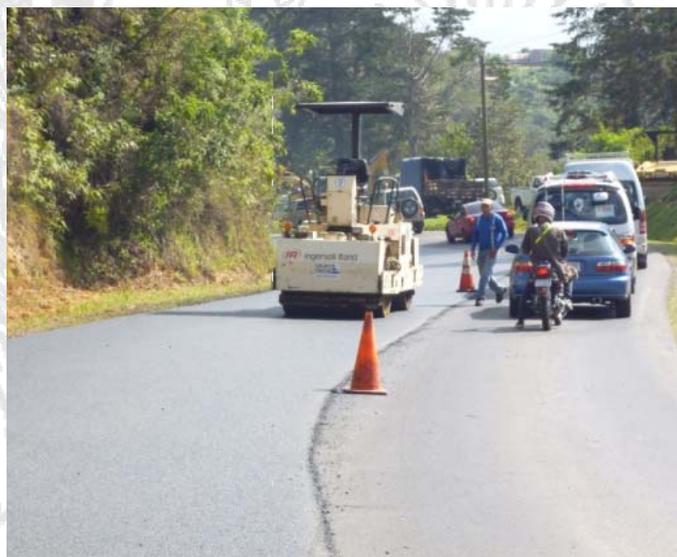
En este mismo sentido es importante mantener normas necesarias en el tránsito de maquinaria sobre el tramo en construcción. En el caso específico de la compactadora, es importante que dentro de las buenas prácticas de operación, se ponga atención a las velocidades de compactación al realizar las maniobras de giro en sitios fuera del área en proceso de compactación para evitar desplazar la mezcla sin densificación. De la misma forma, no se debe permitir el estacionamiento de la compactadora o ninguna otra maquinaria en el área recién compactada o en proceso de densificación.

**Fotografía 4:** Compactadora estacionada en sitio en proceso de compactación.  
Lugar: Ruta Nacional No.2, Sección de Control 30090, Cruce Purires - Límite Prov. Cartago - San José (R406).  
Km 4+300 del cruce con ruta 228. Fecha: 26 de agosto 2014.

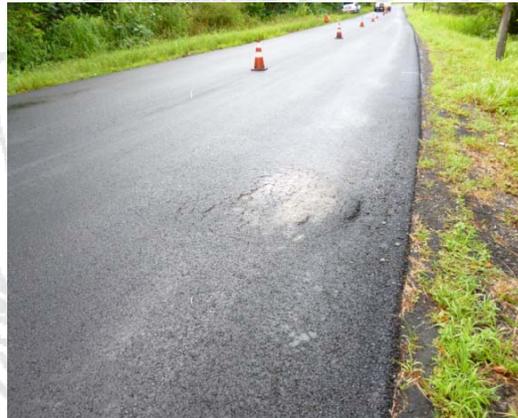
**Fotografía 5:** Deterioros prematuros en sobrecapa colocada. Se nota que existe bombeo del material fino de la base. Se encontraba cuadrilla en espera de material asfáltico para realizar labores de reparación. Lugar: Ruta Nacional No.36, Sección de Control 70020, Río Banano - Río Tuba Creek. Km 16+500 del cruce con ruta 241. Fecha: 2 de setiembre 2014.

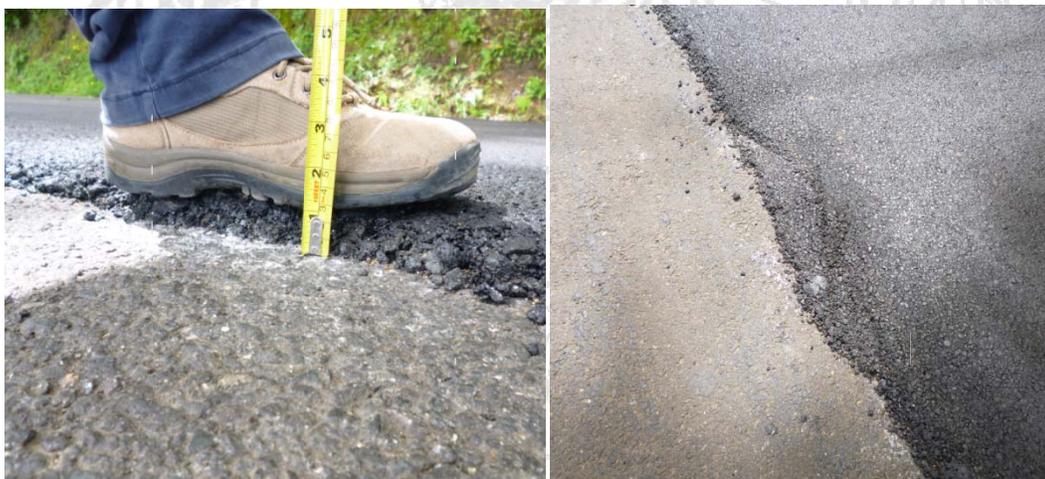
La siguiente fotografía muestra una sobrecapa asfáltica de 2,5 cm colocada en la Ruta Nacional No.228, en el tramo entre Corralillo y Santa Elena.

**Fotografía 6:** Colocación de sobrecapa de espesor variable sobre la capa de rodamiento existente. En este punto medido es menor a 2,5cm a pesar de que en promedio se colocan 4cm según el inspector a cargo. Lugar: Ruta Nacional No.228, Sección de Control 30552, Corralillo - Santa Elena (R222). Aproximadamente en el kilómetro 24+300. Fecha: 13 de agosto 2014.

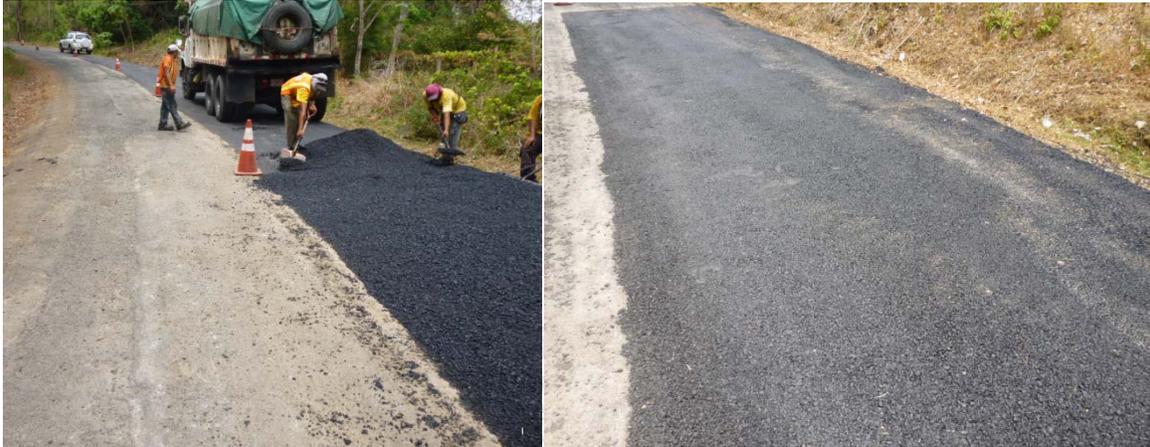
**Fotografía 7 y Fotografía 8:** Se puede ver la colocación de la segunda capa sobre la colocada anteriormente. Se evidencia el grado de contaminación que posee la primera capa antes de la colocación de la segunda. Ambas capas poseen espesores a 2,5 cm.  
Lugar: Ruta Nacional 917, sección de control 50352. Quebrada Grande (Escuela)–Hacienda Los Ángeles (Portón). Ubicación: 2,6 km hacia Hacienda Los Ángeles de Quebrada Grande. Fecha: 29 de abril, 2014.

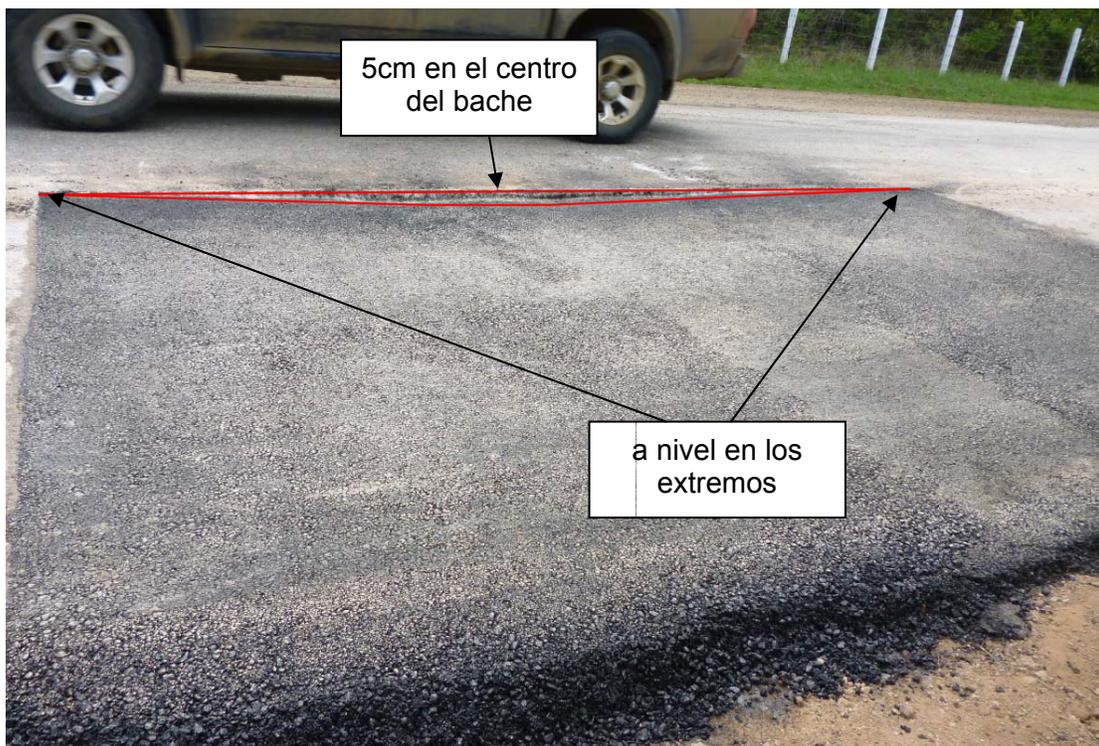
**Fotografía 9:** El bache no se logró completar al final de la jornada de colocación porque no fue suficiente la mezcla asfáltica enviada desde la planta productora. Se puede ver que se construyeron transiciones de entrada y de salida. Este bache se terminaría hasta el día siguiente, sin embargo no se tiene evidencia de que se eliminara la capa ya colocada para conformar un espesor adecuado y obtener una correcta compactación.  
Lugar: Ruta Nacional 180, Sección 50520, Huacas (Ruta Nacional 155) – Flamingo (Hotel). Ubicación: 3+380.  
Fecha: 21 Agosto, 2014.

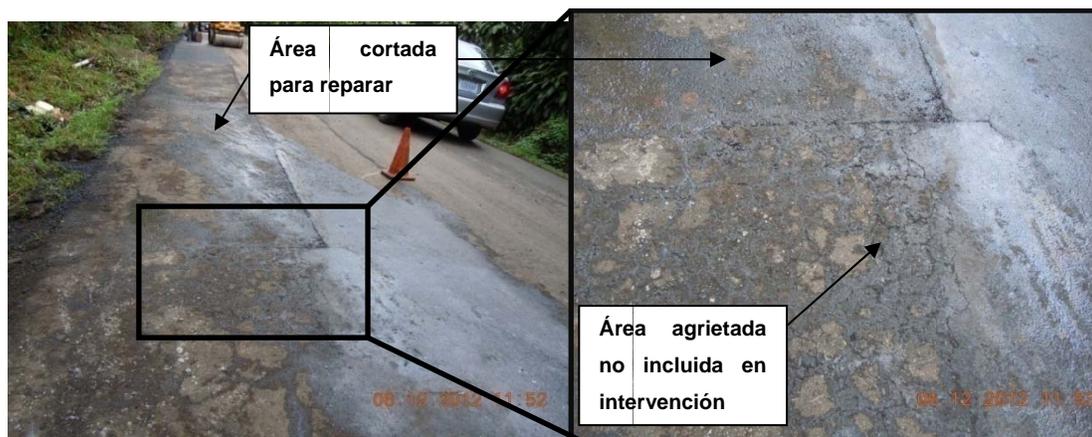
**Fotografía 10 y Fotografía 11:** Bacheo realizado en algunas áreas, sin embargo no se atiende toda la superficie agrietada.

Lugar: Ruta Nacional 135, Sección 20520, San José Sur - Atenas. Ubicación: Km 0+500 del cruce con Ruta 716. Fecha: 12 de junio del 2012.

Como se puede ver, existen zonas que no se intervinieron pero que poseían cierto grado de agrietamiento, lo que permitiría la filtración de agua, situación que es aún más perjudicial para el pavimento ya que no existen cunetas que canalicen el agua adecuadamente.

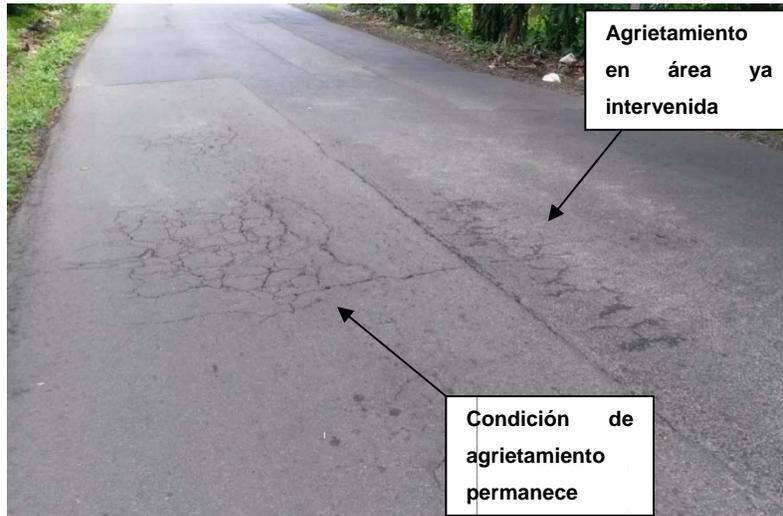
Posteriormente, en una visita al proyecto mencionado, realizada el día 17 de Junio de 2014, se observó (fotografías 12 y 13) que efectivamente el agrietamiento se propagó sobre los baches construidos dos años antes, estando vigente el mismo contrato de conservación vial en ese momento.

**Fotografía 12:** La condición de agrietamiento severo permanece y se extiende a los baches construidos.  
Lugar: Ruta Nacional 135, Sección 20520, San José Sur - Atenas. Ubicación: 0+500 del cruce con Ruta 716.  
Fecha: 17 de junio del 2014.

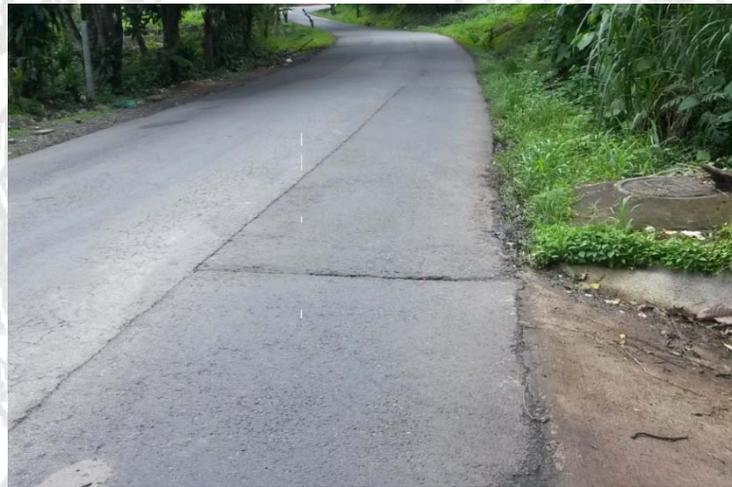
**Fotografía 13:** La condición de agrietamiento severo permanece y las juntas de construcción presentan aberturas importantes.  
Lugar: Ruta Nacional 135, Sección 20520, San José Sur - Atenas. Ubicación: Km 0+500 del cruce con Ruta 716.  
Fecha: 17 de junio de 2014.

Esta situación evidencia que el bacheo para condiciones de deterioro como la mostrada, no mejora la condición de la vía de forma eficaz principalmente porque se debe seguir interviniendo la superficie frecuentemente sin elevar su estado actual, incluso en sitios que

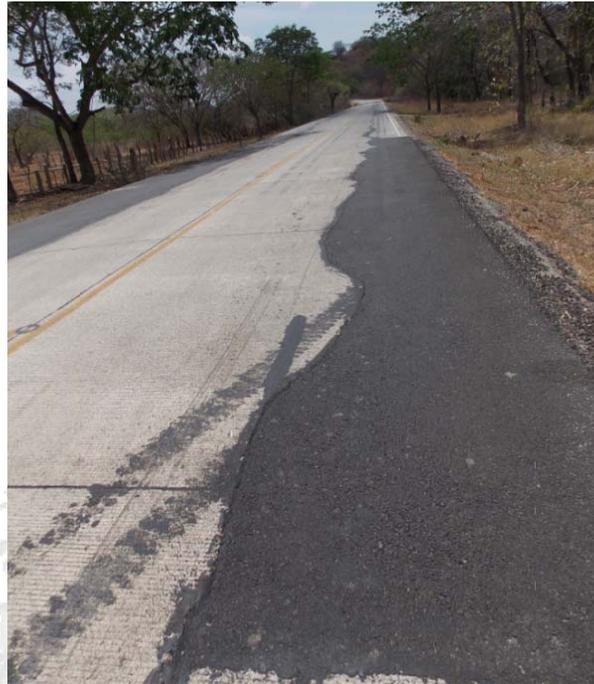
Se ha observado un alto grado de deterioro en algunas vías conformadas por losas de concreto. Un ejemplo de esto se presenta en la Ruta Nacional 18 en el tramo entre Limonal (intersección con la Carretera Interamericana Norte) y la intersección con Ruta Nacional No.601 (entrada a fábrica de cemento CEMEX), conocida como sección de control 50850. Estos deterioros han venido evolucionando en el tiempo, primeramente con la aparición de grietas que fueron creciendo en longitud y ancho, a tal punto que la efectividad de aplicar un sello de éstas es casi nula. En algunas losas se presentan escalonamientos ("gradas") importantes luego de la formación de estas grietas, que producen un golpe en los vehículos.

Es importante considerar que se han realizado constantes rellenos para eliminar estos escalonamientos por medio de bacheos con mezcla asfáltica en caliente. Eso ha sido inefectivo ya que las juntas se abren rápidamente y la consolidación de los segmentos deteriorados continúa generando nuevos escalonamientos en los mismos puntos e infiltración de agua constante en condiciones de lluvia, situación que contribuye a la una mayor consolidación de algunos sitios y desplazamiento lateral de parte de la estructura existente, principalmente en las franjas laterales.

**Fotografía 14** Bacheos realizados sobre losas de concreto. Lugar: Ruta Nacional 18, Sección 50850, Limonal - Intersección con Ruta Nacional 601. Ubicación: Kilómetro 18. Fecha: 25 de marzo del 2014.

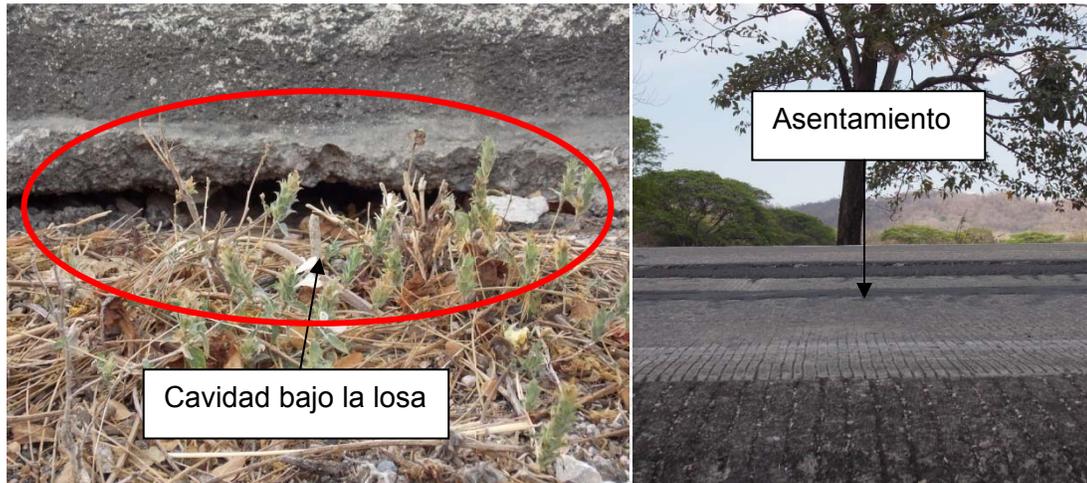
Se debe considerar que además de permeabilidad de agua en la superficie, al no existir sistemas adecuados de drenaje, se presenta erosión de la base cuya función principal es de apoyo a la losa existente (ver fotografías a continuación). Esto provoca que las losas experimenten deflexiones excesivas, produciendo agrietamientos y posteriormente asentamientos cada vez mayores, en proporción a la cantidad de agua que penetra a la estructura interna y a las cargas que soporta.

**Fotografía 15 y Fotografía 16:** Se puede ver la pérdida de material de apoyo de la losa, lo que ocasiona un asentamiento diferencial en la superficie.  
Lugar: Ruta Nacional 18, Sección 50850, Limonal - Intersección con Ruta Nacional 601. Ubicación: Kilómetro 12.  
Fecha: 25 de marzo del 2014.

Es importante determinar con certeza las causas que provocan los deterioros y a partir de esto definir las medidas de intervención a la vía, evitando que continúe un deterioro acelerado y que se deba recurrir a una inversión de mantenimiento cada vez de mayor magnitud. Primeramente, es muy importante canalizar el agua de forma adecuada de manera que no acentúe la magnitud de los deterioros existentes. Es evidente que la nivelación de la superficie por medio de la colocación de mezcla asfáltica no ha sido efectiva y la mejora que proporciona es temporal, sin embargo no soluciona el problema principal y podría ejercer mayor peso en el sitio asentado.

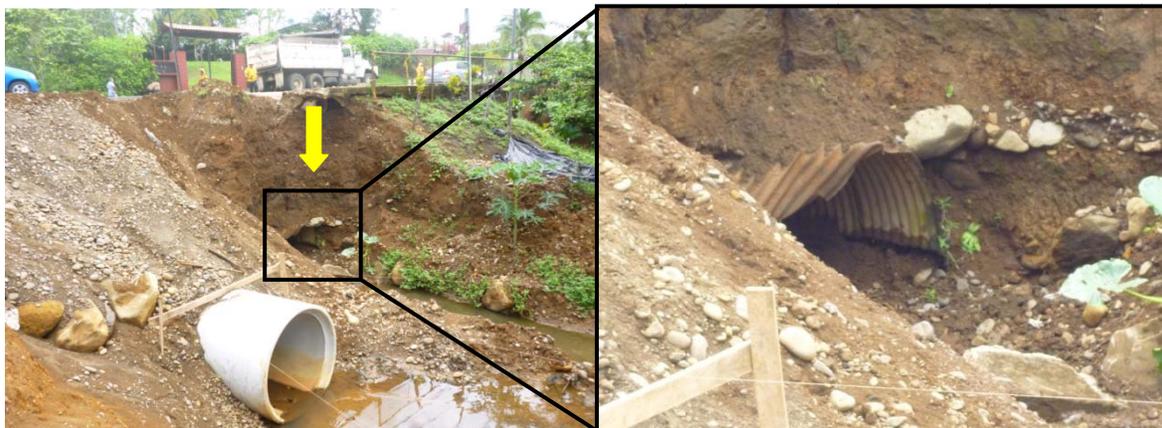
**Fotografía 17 y Fotografía 18:** Se observa el tubo de alcantarilla corrugada metálica existente, con deformaciones importantes. Esta no fue retirada del sitio a pesar de que se colocó una nueva de concreto.  
Lugar: Ruta Nacional 35, Sección 20640, Florencia - Quebrada Azul. Ubicación: Kilómetro 0+475. Fecha: 10 de junio de 2014.

Este tipo de tubería, además de las deformaciones mostradas, pueden presentar un grado de corrosión importante, cuya condición podría provocar un asentamiento importante en la superficie de rueda en caso que ceda la tubería aún más, y peor aún, de forma repentina. Cabe destacar que para realizar acciones de retiro de la misma luego de las obras construidas incluyendo la colocación del paquete estructural en ese punto, se debería

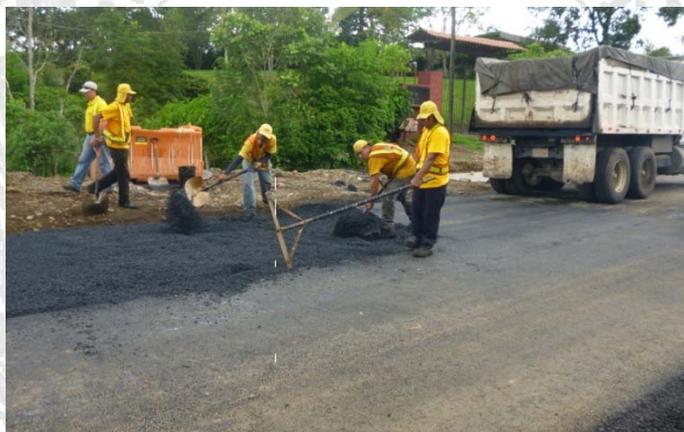
**Fotografía 19:** El día de la visita técnica, se colocaba la capa de rodamiento en el sitio para permitir el paso normal del tránsito de la vía.  
Lugar: Ruta Nacional 35, Sección 20640, Florencia - Quebrada Azul. Ubicación: Kilómetro 0+475. Fecha: 10 de junio de 2014.

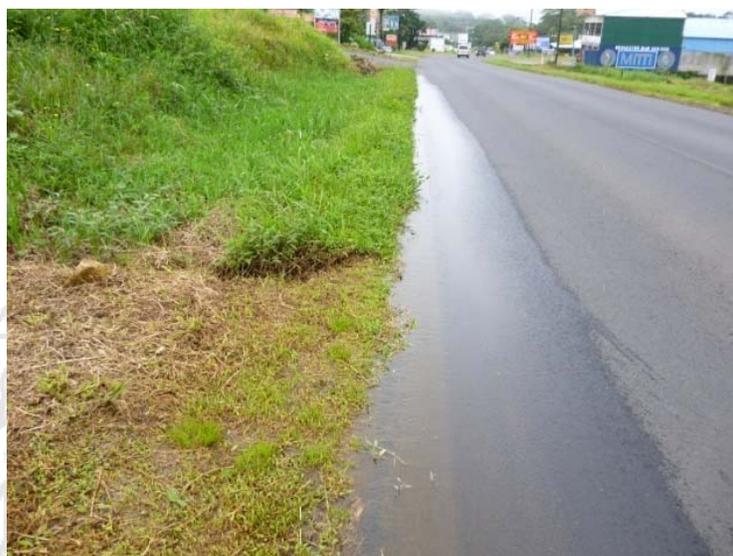
**Fotografía 20:** El agua se acumula en el borde de la carretera cuya sobrecapa fue colocada en abril de 2014. Lugar: Ruta Nacional 140, Sección de control 20662, La Marina (R.748)-Aguas Zarcas (R.250). Ubicación: 1 kilómetro de la intersección con la Ruta Nacional 250 hacia La Marina. Fecha: 11 de junio 2014.

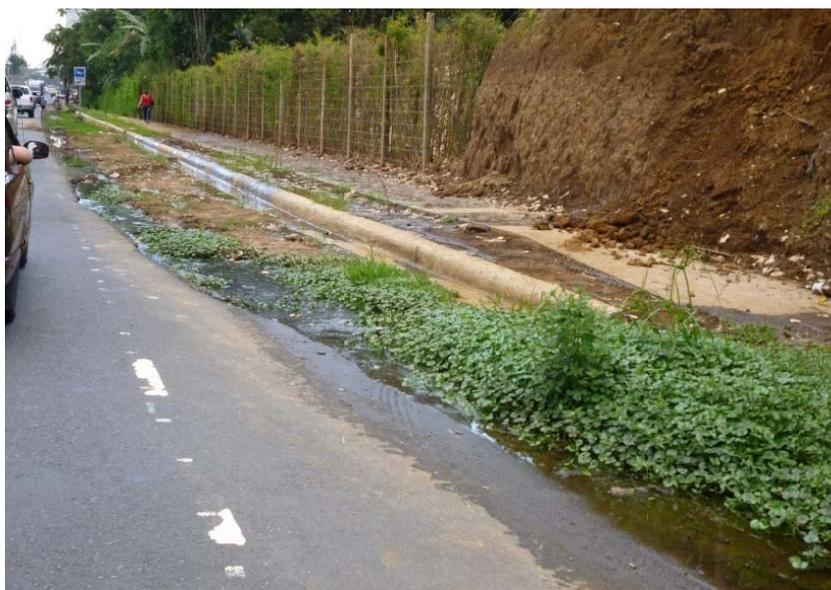
**Fotografía 21:** Franja entre caño y calzada donde se acumula agua y satura la estructura del pavimento. La sobrecapa fue colocada en marzo de 2014.

Lugar: Ruta Nacional 2, Sección de control 19006, Río Ocloro - Curridabat (La Galera). Ubicación: 200 m antes de intersección con Ruta Nacional 221 en sentido hacia San Pedro. Fecha: 23 de octubre 2014.

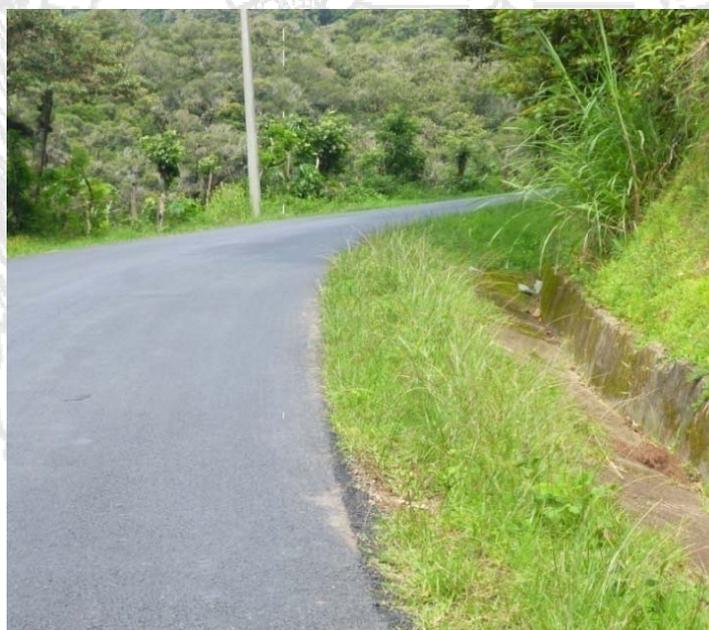
**Fotografía 22:** Franja entre cuneta y calzada donde se podría infiltrar agua hacia la estructura del pavimento. La sobrecapa fue colocada en junio de 2014.

Lugar: Ruta Nacional 228, Sección de control 30551, Tablón - Corralillo. Ubicación: kilómetro 13. Fecha: 13 de agosto de 2014.

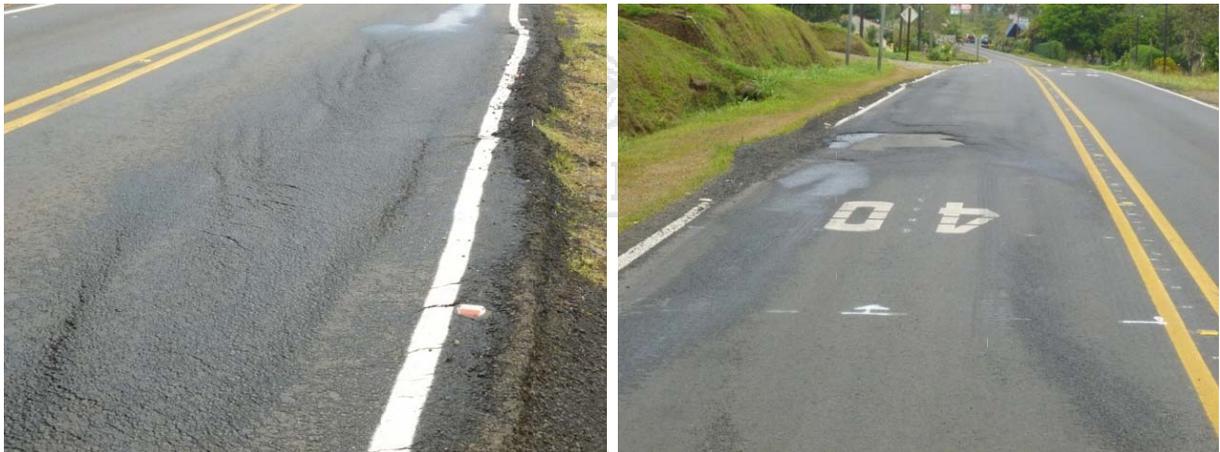
Al existir estas condiciones, la vía queda sujeta a experimentar deformaciones, agrietamientos, desprendimientos de agregado, entre otros deterioros, tal como lo muestran las fotografías siguientes.

**Fotografía 23 y Fotografía 24:** Deformaciones, agrietamientos y desprendimientos puntuales provocados por pérdida de capacidad de la estructura, producto de la saturación de agua dentro de la estructura y en la mezcla asfáltica, en el borde de la calzada.

Lugar: Ruta Nacional 140, Sección de control 20931, Aguas Zarcas (R.250) - Venecia. Ubicación: 1.8 km y 7.5 km hacia Venecia de la intersección con la Ruta Nacional 250. Fecha: 20 de marzo 2014.

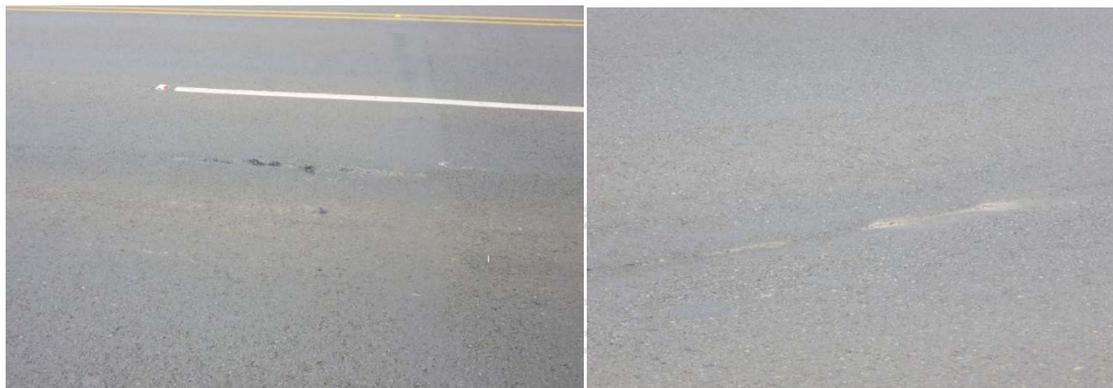
**Fotografía 25y Fotografía 26:** Bombeo de agua y finos a través de la junta longitudinal de capas asfálticas. Lugar: Ruta Nacional 1, Sección de control 20010, Radial Alajuela - Coyoil. Ubicación: km 18 y 21, sentido hacia El Coyoil. Fecha: 29 de setiembre 2014.

Es importante la impermeabilización de la superficie para evitar que el agua penetre la estructura y que promueva un bombeo de finos de las capas que soportan la superficie de ruedo. Este tipo de deterioro si no es atendido oportunamente podría generar rápidamente aberturas mayores de la junta, mayor penetración de agua, deformaciones seguidas de agrietamiento cruzado y posteriormente desprendimientos, formando huecos similares a los existentes antes de la intervención del tramo entre setiembre de 2011 y mediados del año 2013.

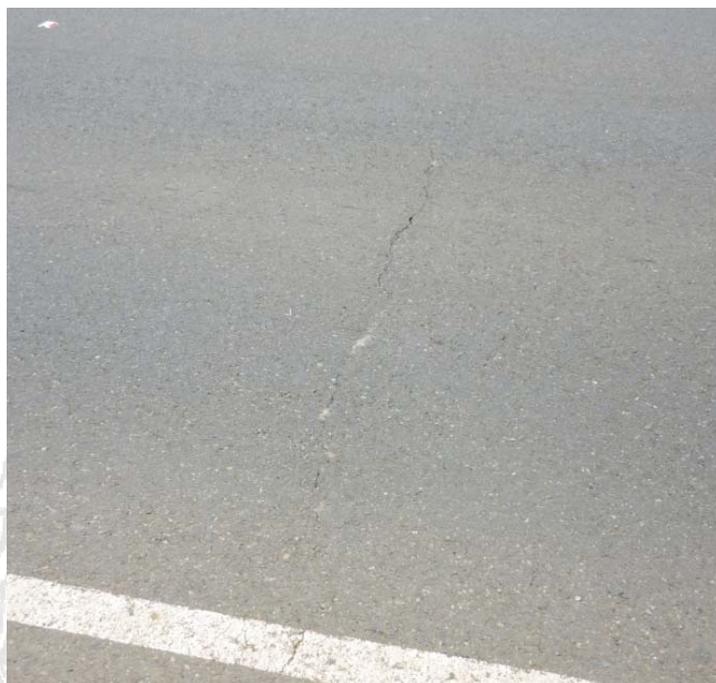
Por otro lado, se observó reflejo de algunas juntas construidas en la base estabilizada, cuya evidencia se nota por medio de un agrietamiento transversal en la superficie de la capa asfáltica. Este agrietamiento se ha manifestado en un tramo donde se colocó un espesor de capa asfáltica de 7,5 cm. Sin embargo, esto debe ser considerado como alerta para un monitoreo de los sitios donde se colocó el espesor total de 15cm. Estas juntas fueron construidas en la base, con el fin de evitar la fisuración de la base estabilizada de acuerdo con la rigidez obtenida en el sitio.

Las siguientes fotografías muestran el agrietamiento mencionado, cuyas ubicaciones coinciden con la existencia de juntas construidas en la base estabilizada.

**Fotografía 27:** Agrietamiento transversal de la capa asfáltica colocada, producida por el reflejo de la junta construida en la base estabilizada.

Es recomendable monitorear el desarrollo de estos deterioros con el fin de tomar acciones correctivas y preventivas que ayuden a evitar mayores daños en la obra construida.

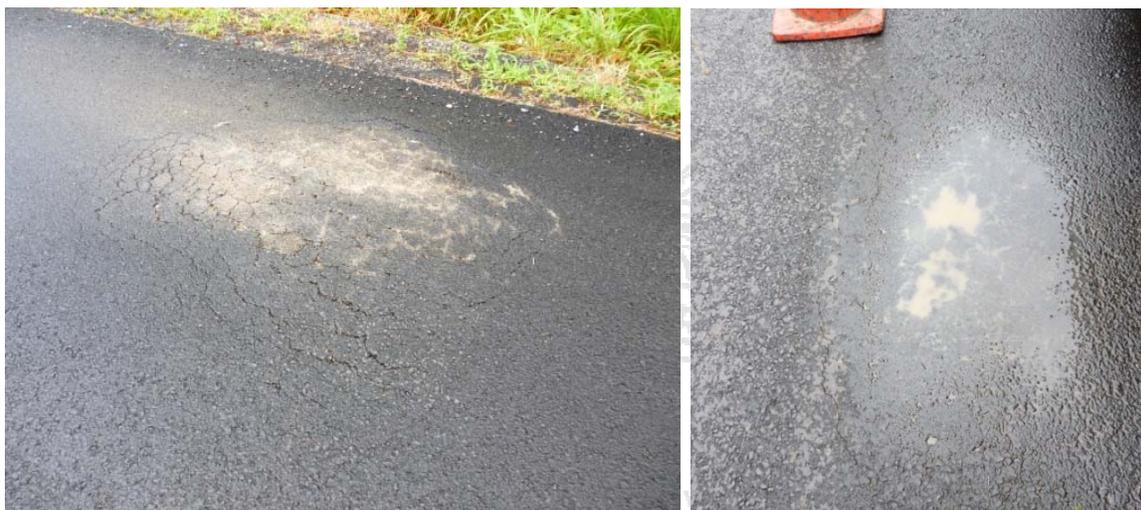
Estos daños involucran deformación, agrietamiento y bombeo de finos de la capa subyacente, por lo que se consideran fallas estructurales importantes, que por el momento se han manifestado de forma puntual.

**Fotografía 28 y Fotografía 29:** Agrietamiento severo y deformación de la superficie luego de la colocación de una sobrecapa asfáltica.

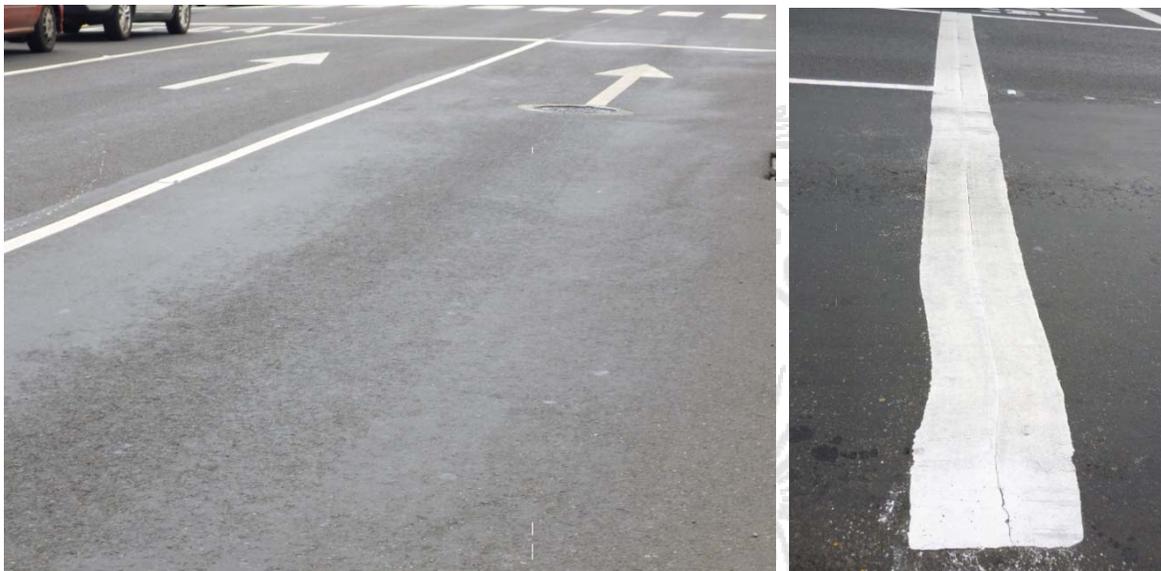
Se ha observado lisura y deformación en algunos puntos de la sobrecapa colocada en este tramo. En las fotografías se puede observar que es evidente que la lisura es provocada por exudación en la superficie lo que podría comprometer la resistencia al deslizamiento, además de la estabilidad de la capa asfáltica a las cargas que pasan por este tramo.

**Fotografía 30 y Fotografía 31:** Exudación y deformación permanente mostrada en algunos sitios de la sobrecapa colocada entre abril y mayo de 2014.

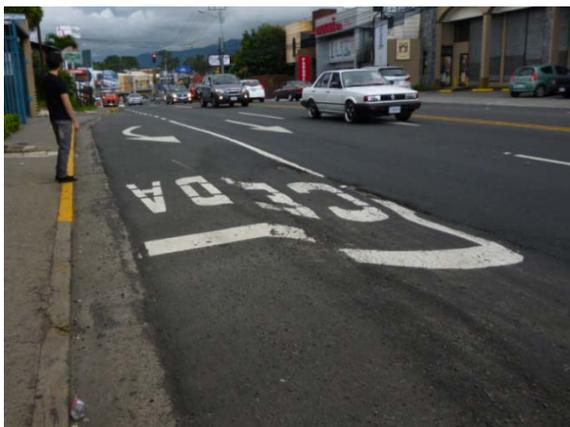
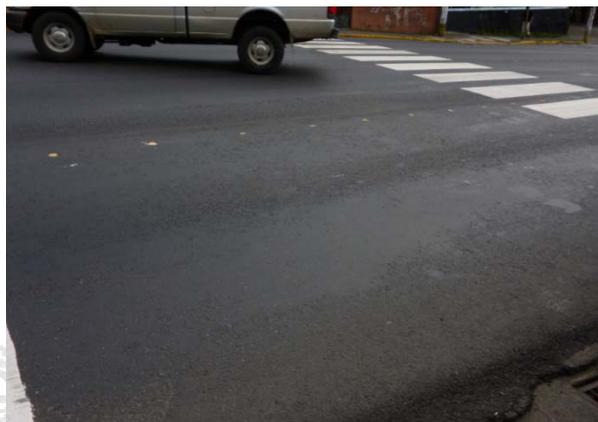
**Fotografía 32 y Fotografía 33:** Exudación y deformación permanente en sobrecapa colocada recientemente.  
Lugar: Ruta Nacional 2, Sección de control 19005, Calle Negritos - Río Ocloro. Ubicación: 100m Este de Centro Comercial Muñoz y Nanne. Fecha: 23 de octubre 2014
