INFORME DE FISCALIZACIÓN

LM-PI-UGERVN-001-2015

RUTA NACIONAL No. 606 SECCIÓN GUACIMAL – SANTA ELENA

San José, Costa Rica
Enero, 2015

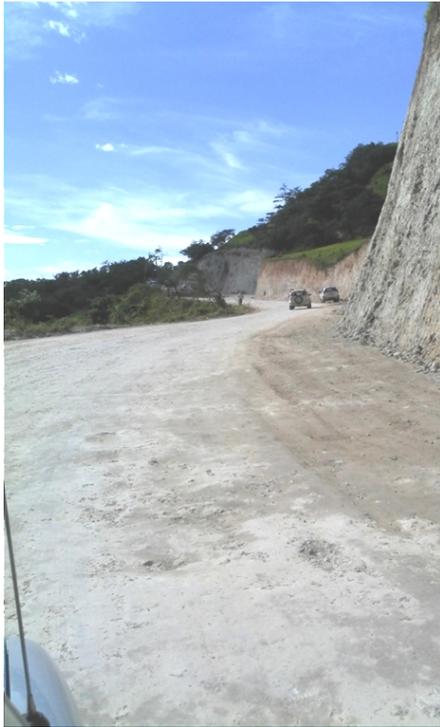
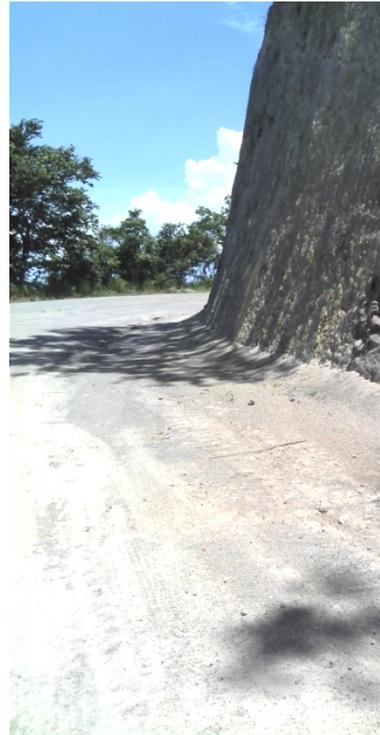
Figura No.3 Secciones ampliadas y taludes de corte generados.

Producto de los trabajos de movimiento de tierras que se están realizando se notó una mejoría en el ancho de la plataforma de la sección transversal. El ancho actual fue medido en varios puntos, obteniendo mediciones entre 10 m y 11 m.

Estos cambios modificaron la geometría de la sección transversal, por un lado los taludes de corte casi verticales requieren estudios de estabilidad y también limitan la visibilidad en las curvas horizontales, tal como se muestra en la figura 3.

Ampliación de la plataforma de rueda.

Talud de corte muy vertical en curva horizontal.

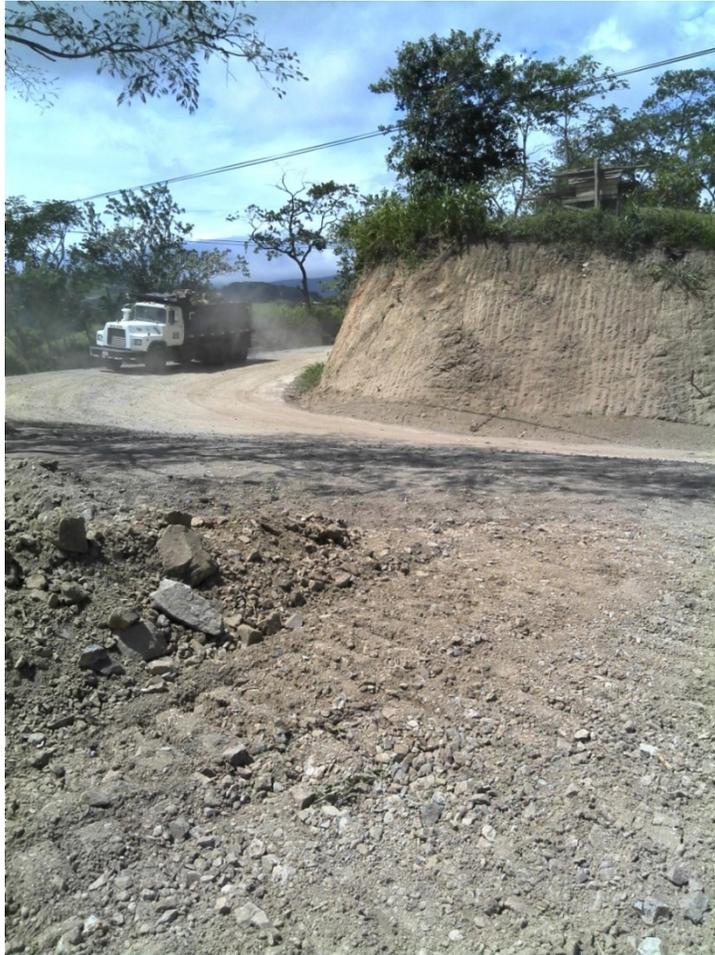
En la siguiente figura se observa la conformación del camino en una curva horizontal con un radio muy reducido (C35, R: 16m, Est. 9+108), lo cual se combina con el corte de talud interno con una pendiente muy alta, convirtiéndose en un obstáculo que reduce la visibilidad en la curva. Recomendamos que esta situación sea sujeto de análisis para definir si se requiere reducir la pendiente del corte para mejorar la visibilidad y la estabilidad del talud, o en su defecto aplicar medidas de mitigación, como construir un sobreebanco en la curva o instalar señalización que indique la reducción de la velocidad máxima.

Figura No. 4 Curva 35 (Est. 9+108) con radio de giro de 16 m.

Tomando en cuenta lo anterior, se recomienda diseñar sobreanchos en las curvas horizontales, principalmente en las menores a 30 m. Estas curvas con radios menores a 30 m, ubicadas en 63 puntos del proyecto generan la reducción de la velocidad de operación hasta en 20 km/hora.

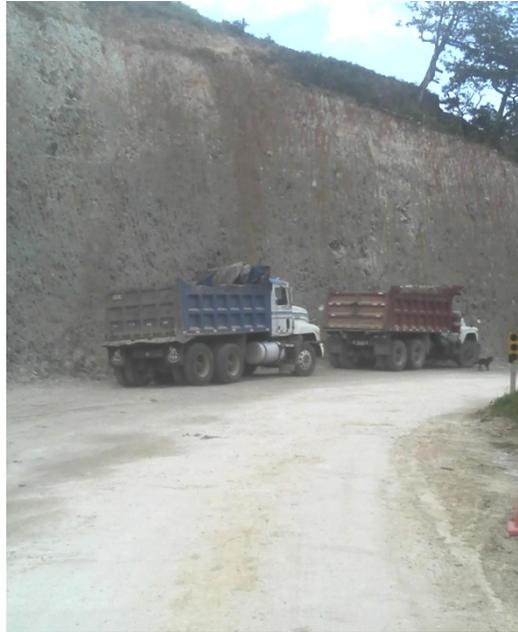
Se observó que la mayoría de los taludes de corte fueron realizados con una pendiente casi vertical. Según las propiedades mecánicas de los suelos y las rocas que conforman estos taludes, así como la meteorización y la alteración que presentan, la estabilidad puede verse comprometida debido a la inclinación tan elevada.

Esta condición, sumada a factores disparadores como sismos y lluvias intensas pueden provocar desprendimientos de material, con los consecuentes cierres en la carretera y obviamente una afectación directa a los usuarios. Esta situación debe ser valorada

Figura No.5 Taludes de corte con ángulo cercano a la línea vertical.

Se recomienda además, diseñar y construir obras de drenaje para las aguas pluviales, como son las contra cunetas, los bajantes y los disipadores de energía, para evitar que se presenten eventuales problemas de estabilidad debido a la erosión y la saturación del suelo y el macizo rocoso.

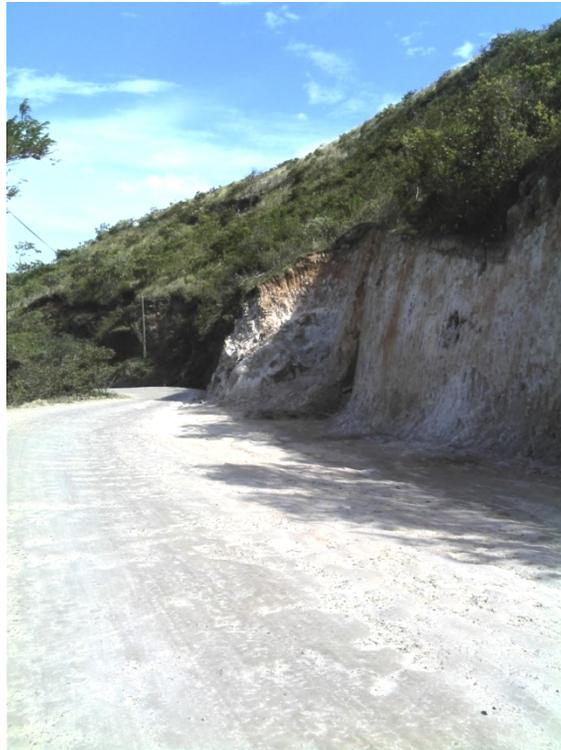
En la siguiente fotografía se observa un talud en proceso de corte (cerca del cruce a San Luis, Est 14+100), la pendiente con la que se viene trabajando es casi vertical, esta configuración es riesgosa si no se cuenta con los estudios geotécnicos adecuados que confirmen la estabilidad del corte con esta pendiente, ya que pueden generarse deslizamientos sobre todo cuando se produzcan lluvias intensas o sismos.

**Figura No.6 Tramo en proceso de intervención mediante movimiento de tierras
(Estación 14+100).**

Durante esta etapa de movimiento de tierras se recomienda a la Administración registrar la inclinación de los taludes de corte con equipo de topografía de alta precisión, con el fin de verificar si se cumple con el ángulo de inclinación especificado en el contrato.

De igual manera es importante determinar mediante un diseño adecuado la altura a partir de la cual se deben construir bermas en los taludes, con contra cunetas para el manejo del agua de escorrentía.

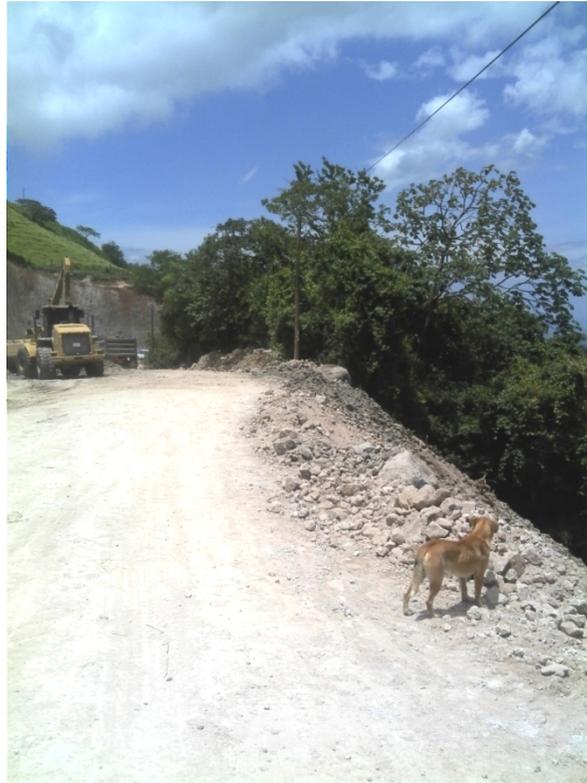
En varios sectores de la carretera se observaron taludes de relleno en los cuales se ha depositado material sin evidencia de un proceso adecuado de conformación y compactación. Por ejemplo se presenta en la siguiente fotografía el talud de relleno en la estación 14+500 (aprox.)

Adicionalmente, no se observaron medidas de protección contra erosión para disminuir el arrastre de sedimentos.

Figura No.7 Talud de relleno con material suelto.

Estos taludes deben ser sujeto de análisis para determinar si se requieren elementos adicionales para lograr factores de seguridad adecuados.

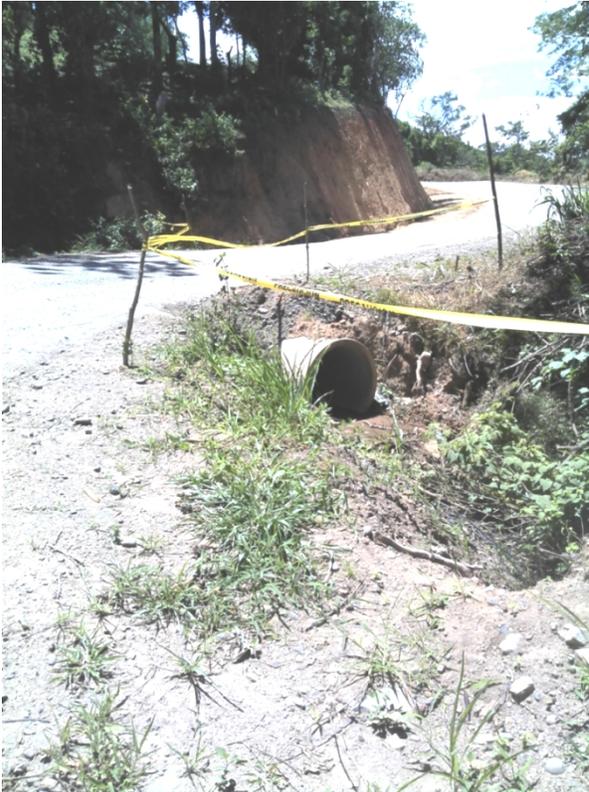
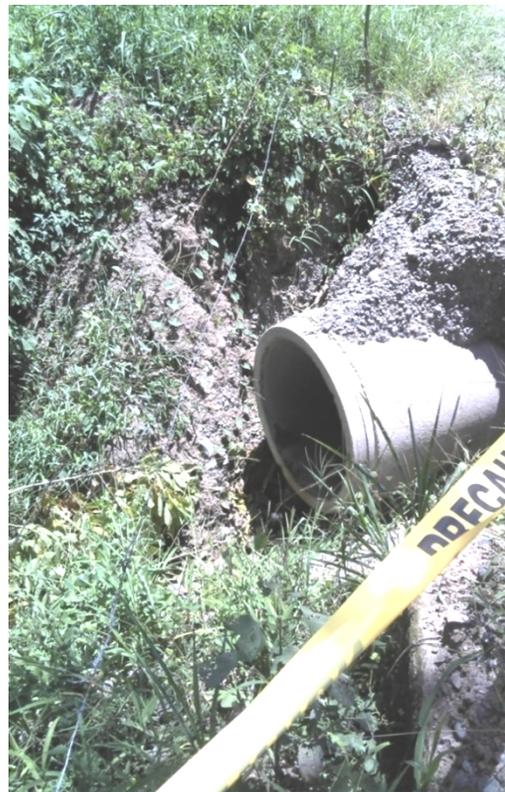
En las siguientes fotografías se observa la colocación de la tubería de concreto del paso de alcantarilla transversal, pero a la fecha de la inspección realizada por el equipo técnico que realizo este informe (24/Jul/2014), no se ha construido ni el cabezal de entrada, el de salida, delantal ni aplicado las medidas de control de erosión en la salida. Lo ideal en

Figura No.8 Colocación de nuevas alcantarillas de 90 cm de diámetro y 10 m de longitud.

estos casos es construir la estructura de paso de alcantarilla completándose desde el principio de las obras para asegurar su estabilidad y control de erosión, además, se recomienda que se realicen lo antes posible debido a que el tránsito de vehículos pesados sobre la tubería podría deteriorar las uniones y provocar fugas en el futuro, además el paso de alcantarilla posiblemente ya transporta aguas pluviales que podrían estar produciendo erosión en la salida.

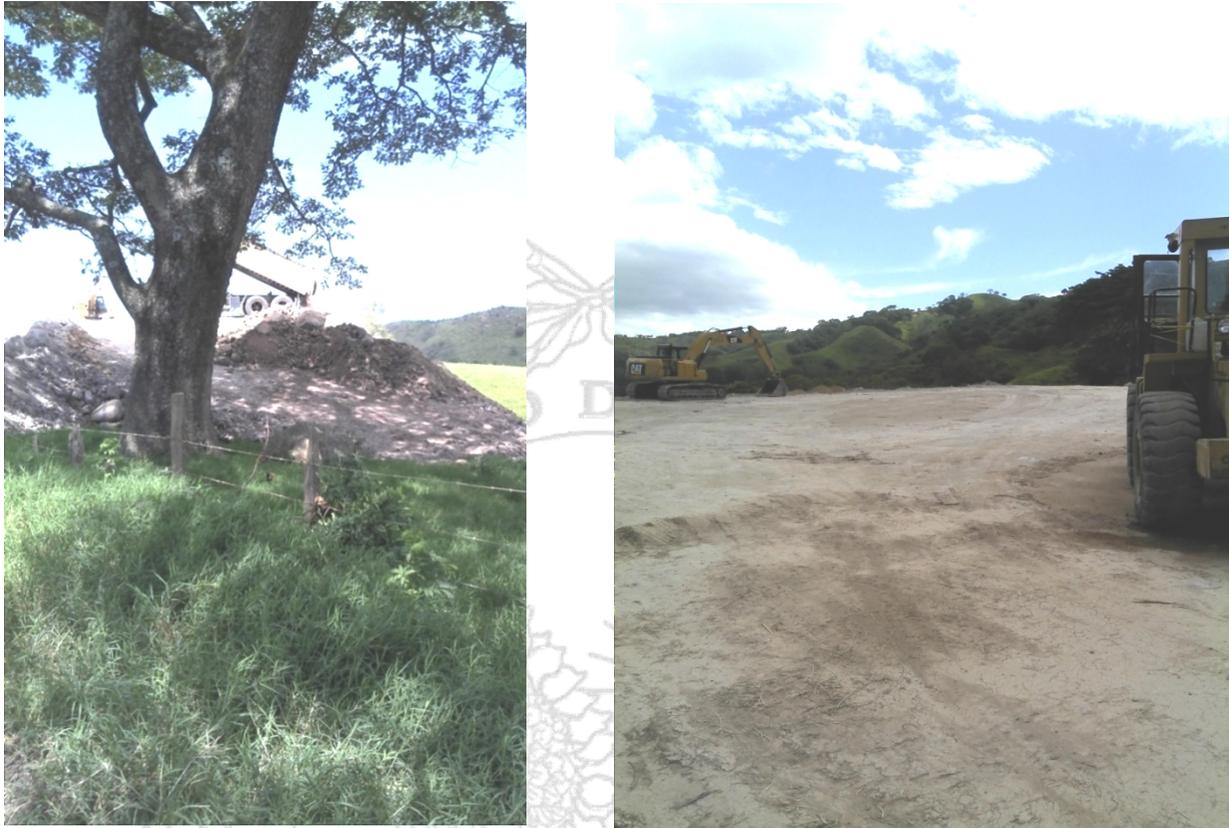
Se observó depósito de material producto del corte de taludes en zonas adyacentes al corredor de la carretera (Est 11+000 y 15+000 aprox. ver las fotografías de la figura No.9). Hasta la fecha no se ha encontrado evidencia de que se hayan realizado diseños adecuados para estas escombreras, con diseño de terrazas, medidas de control de erosión y sedimentos.

Figura No.9 Depósito de material de corte a un lado del corredor vial.

- En varios sectores a lo largo del proyecto se han estado depositando materiales producto del corte sin procesos de compactación y protección superficial adecuados para evitar su deterioro. Se recomienda realizar un diseño técnico de las escombreras con protección para disminuir la erosión y un adecuado manejo del agua de escorrentía.

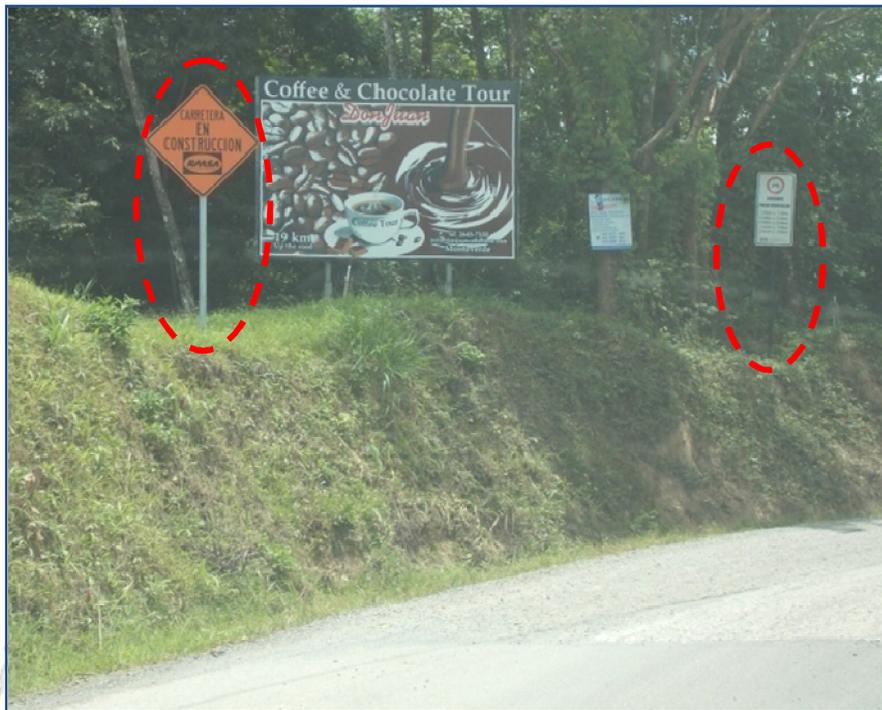
Es evidente que al tratarse de una carretera en construcción los frentes de obra se ubican a lo largo de todo el proyecto, los conductores no tienen claridad sobre la ubicación del cierre y esto dificulta la estimación del tiempo disponible para llegar a su destino final, considerando que la superficie de ruedo de la vía se encuentra en lastre y no permite alcanzar velocidades altas.

Figura No.14. Señalización ubicada al inicio del proyecto en Guacimal.

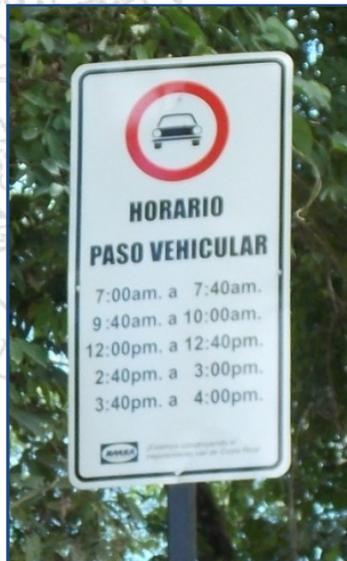
Figura No.15. Horario de cierres de la vía.

El interés turístico de la zona hace que sea necesario coordinar los cierres de forma que no se afecte el tránsito normal de turistas por lo que la oportuna información es indispensable. Al inicio y al final del tramo en construcción se ubica un letrero con los horarios habilitados para el paso de vehículos (ver figuras 14 y 15), y una señal temporal con la leyenda "carretera en construcción", como se muestra en las figuras 1 y 2 sin que se haga referencia indica la ubicación del sitio específico del cierre o si es total o parcial.

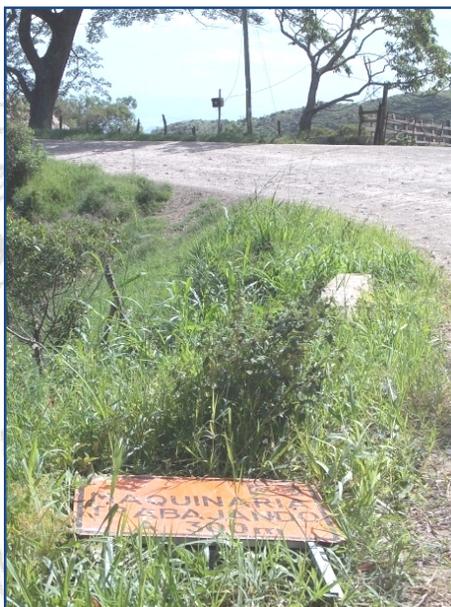
En el sitio donde se están ejecutando las obras de movimiento de tierras se observó escasa señalización preventiva (figuras 16 y 17). La señalización debe colocarse de conformidad con lo establecido en el Manual y el Reglamento vigentes, de forma tal que los usuarios sean alertados sobre la proximidad de los trabajos y de las maniobras que debe realizar para transitar por la zona con la debida antelación.

Figura No.16. Señalización vial de control de obra. Estación 14+380. Fecha: 23 de julio de 2014

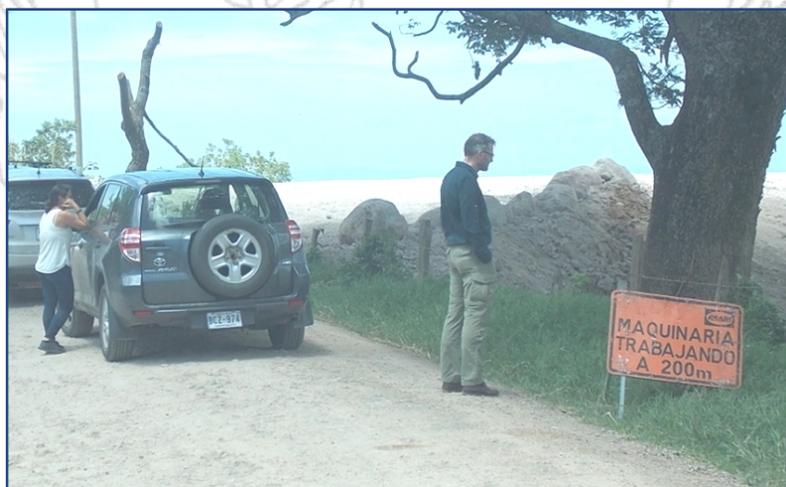
Figura No.17. Usuarios a la espera durante un cierre total de la vía. Estación 14+380. Fecha: 24 de julio de 2014

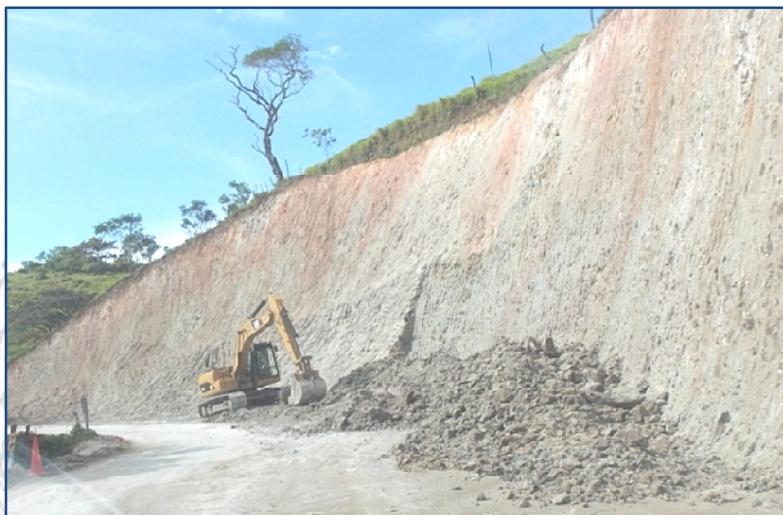
En el camino también se observaron obras en ejecución y materiales removidos durante las labores de movimiento de tierras sin señalización vial preventiva. Los materiales se encontraban acumulados a un lado de la vía, lo que representa un riesgo potencial de accidente como consecuencia de la falta de señalización y la carencia de iluminación en la carretera. En las figuras 18 y 19, se observan algunas de las situaciones encontradas.

Figura No.18. Ejecución de trabajos a un lado de la vía sin señalización preventiva.
Estación 14+380. Fecha: 23 de julio de 2014

La señalización temporal de control del tránsito en obra es vital en cualquier proyecto, su instalación y mantenimiento debe ser considerada como parte de las labores rutinarias. En el caso particular del proyecto de mejora de la Ruta Nacional No. 606, sección Guácimo-Monteverde, es indispensable que esta sea colocada en todos aquellos sitios donde se realicen intervenciones por el riesgo que representa para los usuarios el limitado ancho de la superficie de ruedo.

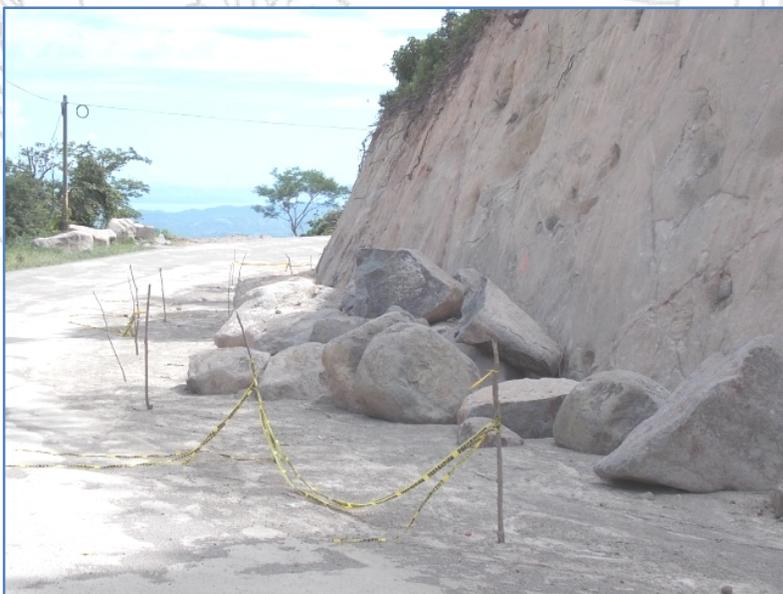
Figura No.19. Rocas apiladas a un lado de la vía. Estación 11+784. Fecha: 23 de julio de 2014
