ESTUDIO DE PRESENCIA DE DRENAJE ÁCIDO DE ROCAS (DAR) EN TALUDES DE LA RUTA NACIONAL 27

LM-PI-UGERVN-3-2015

RUTA NACIONAL 27

San José, Costa Rica
Enero, 2015

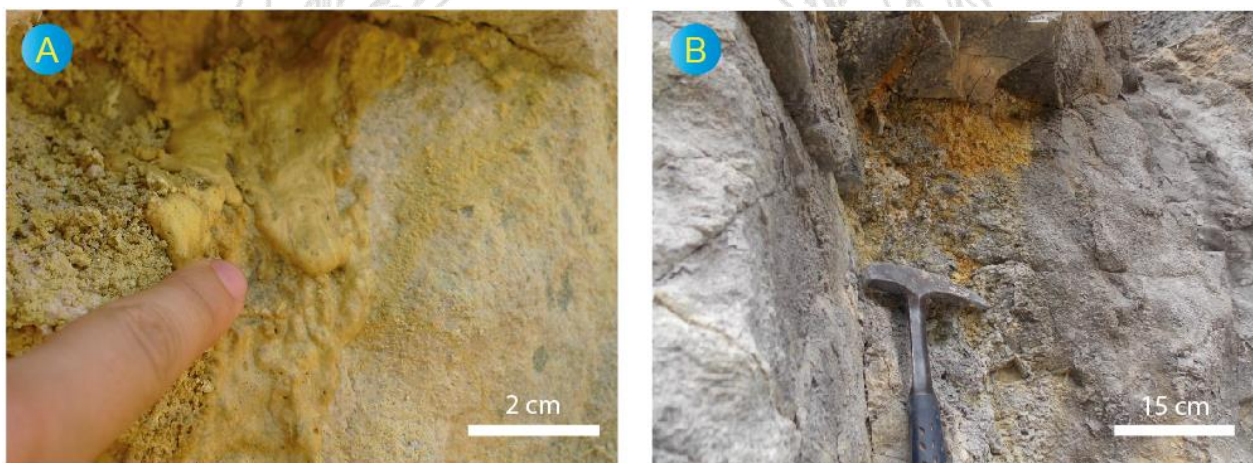
Figura 6. A) Afloramiento en estacionamiento (km 46 + 300), se muestra la presencia de azufre con una textura fluidal en primer plano pero también en forma de pseudoesferas o nódulos en la parte superior izquierda. B) Azufre en nódulos en afloramiento en estacionamiento (km 48+000). Este azufre posiblemente sea resultado de la oxidación del mineral pirita que también fue identificado en las rocas de estos sitios.

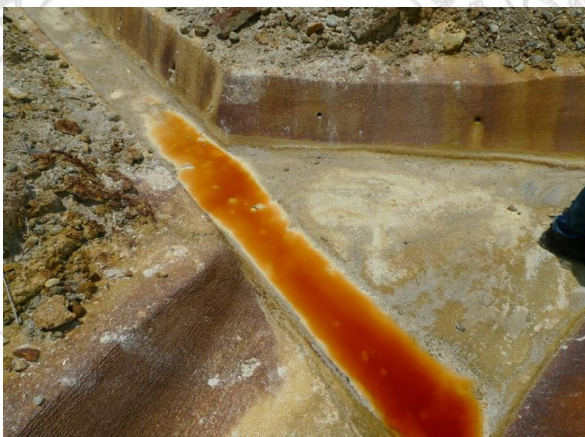
- Precipitados de hierro (III) (*Yellow boy*) en las zonas de encharcamiento. Se da principalmente en sitios donde se puede acumular el agua, como en las cunetas. (Figura 7).
- Presencia de sulfatos (Yeso), en una gira de campo en el mes de mayo del 2014, se encontraron cristales milimétricos y hasta centimétricos de este tipo de mineral.
- Oxidación de sulfuros, en varios sitios se observaron rocas ricas en pirita, cerca de ellas también se encontró azufre y en varios sitios es frecuente un fuerte olor azufroso.
- Presencia de aguas ácidas con coloraciones rojizas en las zonas de encharcamiento (Figura 7).

Figura 7. Acumulación de aguas con coloración rojiza en una cuneta ubicada en la segunda berma del talud lado derecho estacionamiento 48 + 000 de la Ruta Nacional No. 27. Nótense los bordes de color blancuzco producto de la reacción del componente calcáreo del cemento de la cuneta y el agua ácida.

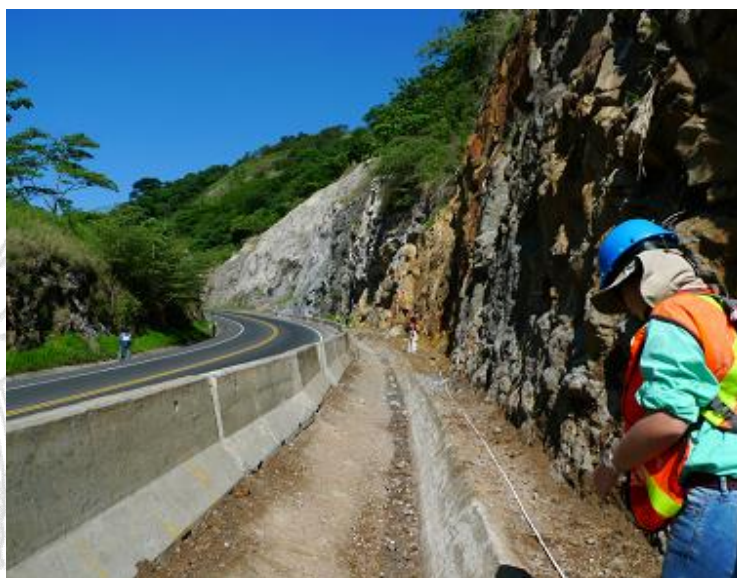
Figura 8. Vista del talud de roca lado derecho, muestreado para determinar el pH en una pasta de roca en el estacionamiento 45+600. Nótese las coloraciones rojizas en las rocas del talud. Al fondo se observa el talud rocoso cubierto por concreto lanzado.

Se considera que los problemas de estabilidad del macizo rocoso que se están dando en este sitio específico, no están directamente relacionados con DAR. Otras variables como: las pendientes tan pronunciadas (en algunos casos verticales), las rocas densamente fracturadas, así como la gran cantidad de agua que atraviesa y baja por ellas son posiblemente las principales razones que influyen en la generación de problemas de estabilidad y que se traducen en deslizamientos de tipo caídas de bloques.

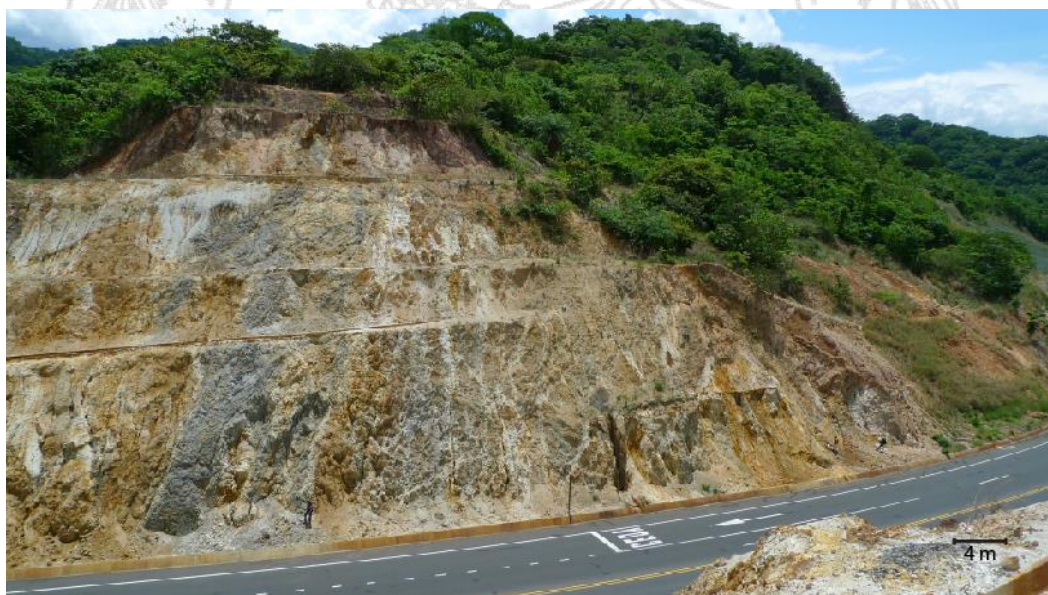
Los taludes a ambos lados de la carretera presentan material poco consolidado con diferentes tonalidades (rojizas amarillentas) y grados de alteración (desde poco alterada hasta completamente alterada). En los sitios donde la roca está menos alterada, la matriz presenta tonalidades de color gris claro, es posible observar algunos fenocristales de plagioclasas. Las tonalidades rojizas, anaranjadas, moradas y blancuzcas están asociadas con zonas de fracturamiento intenso y zonas de falla (Figura 9). En un plano de falla en el talud izquierdo se pudo observar azufre en las estrías de falla y en otro sitio se observó esferas centimétricas de este mineral, las rocas de este sitio son ricas en cristales de pirita (> 40%) que se puede observar a simple vista (Figura 6 B).

Figura 9. Talud en el kilómetro 48+000 de la Ruta 27 San José-Caldera. Se observan las fracturas y diferentes tonalidades de las rocas alteradas. La parte de color gris corresponde con una zona de alteración críptica, ya que parece estar sana a simple vista pero en realidad está muy alterada y presenta cristales de pirita.

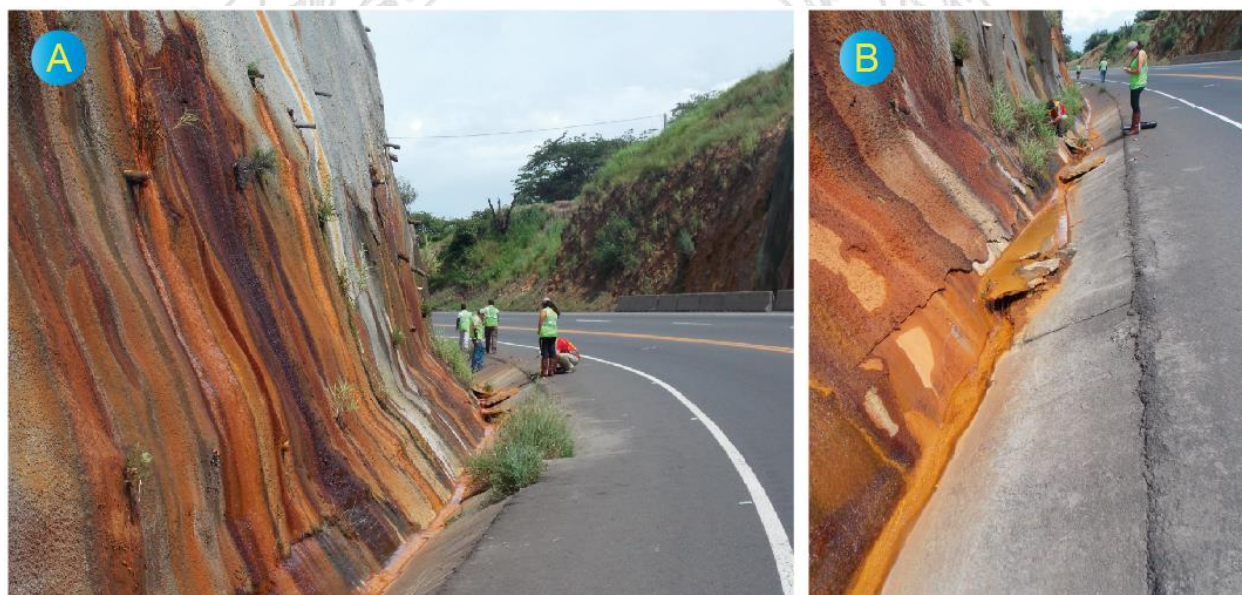
Figura 13. A.) Pared de concreto lanzado con tonalidades naranjas generadas por óxidos de hierro y manganeso. B.) Cunetas colapsadas por flujos de agua ácida, además se observa la parte inferior del talud resquebrajada. Ambas imágenes corresponden al estacionamiento Kilómetro 37+700.

En este sitio, en el talud del LD hay presencia de pátinas de óxidos de hierro y manganeso en el concreto lanzado y las cunetas. Estas estructuras de drenaje, se observan muy desgastadas en la parte central por donde discurre el agua y los agregados líticos están completamente expuestos, lo que evidencia la pérdida del componente calcáreo. El concreto lanzado de este sitio presenta alteración química intensa que ha afectado severamente sus propiedades físicas, hasta el punto de que se desgrana completamente. En la parte inferior del talud, el concreto lanzado está agrietado y permite la salida de agua que lava el material más fino y suelos del talud, lo cual ha ocasionado inestabilidad al talud y hace que el concreto se resquebraje aun más (Figura 13).

Hay puntos en este talud donde las pendientes son muy fuertes con ángulos casi verticales y hasta con pendientes negativas. En las zonas donde el concreto ha colapsado hay material en voladizo y el acero de las mallas electro-soldadas está expuesto. El acero se presenta con oxidación y corrosión intensa (Figura 13).

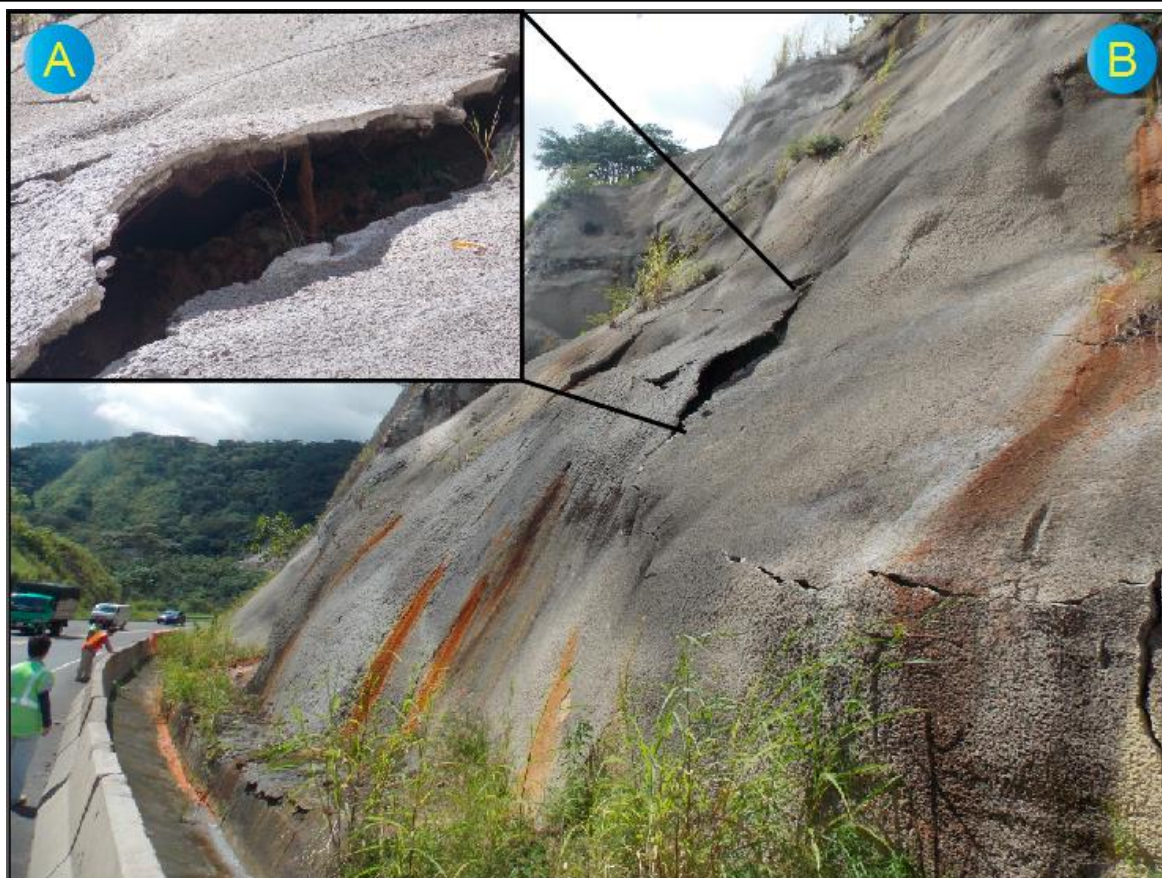
Figura 14. A.) Exposición de acero corroído por fracturas en el concreto lanzado. B) Se observan patinas de óxidos de hierro sobre el concreto lanzado, están asociadas con las salidas de agua de los drenajes y las fracturas. En la cuneta también se puede apreciar la presencia de este tipo de coloraciones. Estas fotografías corresponden con el estacionamiento del Kilómetro 45+800.

El talud en LD ubicado en este estacionamiento presenta varios indicios de que está siendo afectado por drenaje ácido. Los problemas encontrados corresponden con alteración química y física del concreto lanzado, pérdida de componente calcáreo en concreto de cunetas, exposición de acero y colapso de concreto lanzado (Figuras 14 y 15).

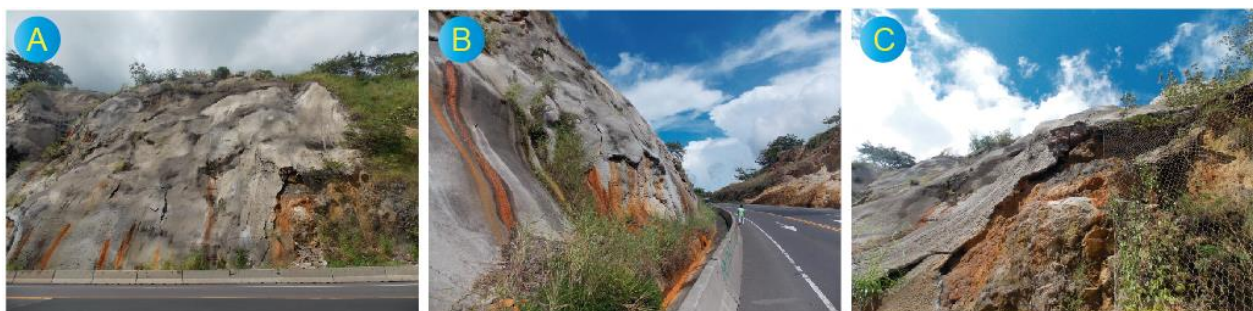
Figura 15. A) Concreto lanzado con patinas de óxidos de hierro en la parte inferior. B.) En la parte central se observa la cuneta con acumulación de óxidos de hierro. C) Colapso de concreto lanzado que deja expuesto el acero de las mallas electro-soldadas.

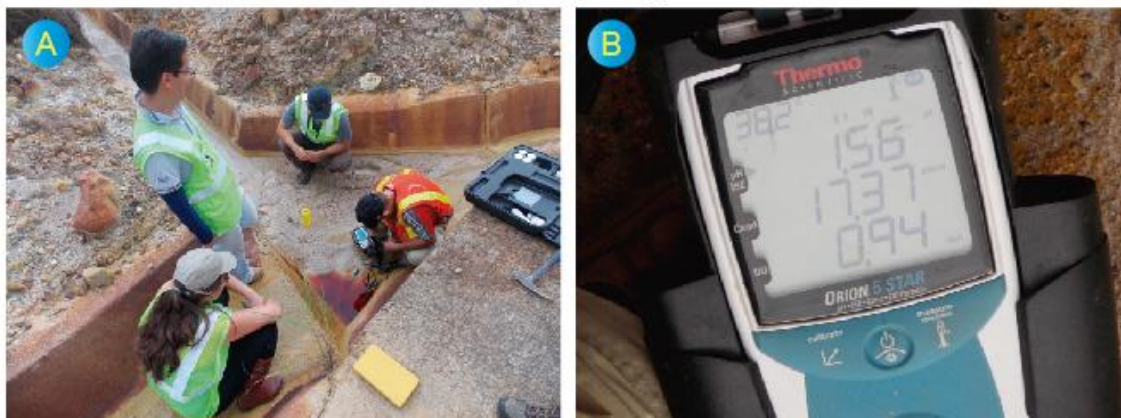
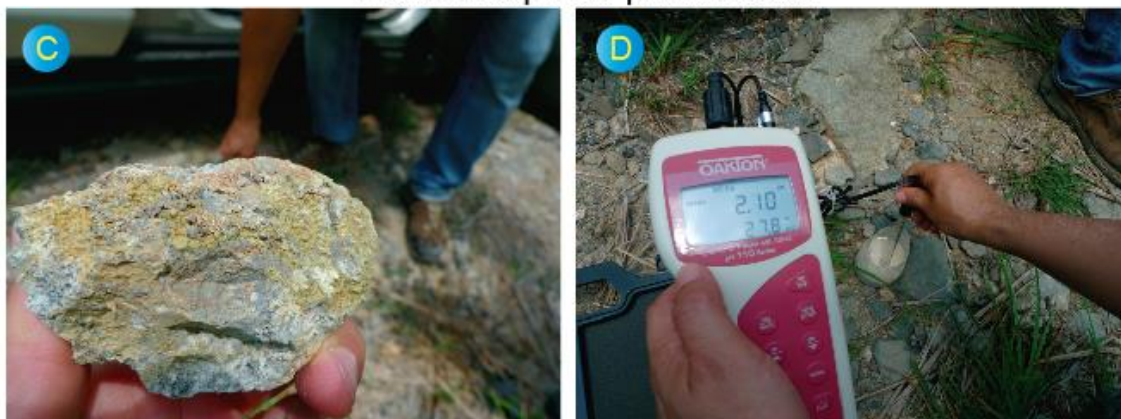
Figura 16. A.) Se muestra el agua estancada en la cuneta donde se realizó la medición de pH in situ. La coloración rojiza es típica de aguas muy ácidas. B.) Resultado de medición de pH de agua estancada (1.56) un poco menos que el ácido de batería. C.) Muestra de roca alterada con presencia de azufre, con la cual se generó la pasta a la que se le hicieron las mediciones de pH. D.) Resultados de medición de pH de pasta (2.1)
