Programa de Infraestructura del Transporte (PITRA)

LM-PI-UP-PC07-2012

INSPECCIÓN DEL PASO SUPERIOR INTERSECCIÓN FIRESTONE RUTA NACIONAL No. 1

Preparado por:
Unidad de Puentes

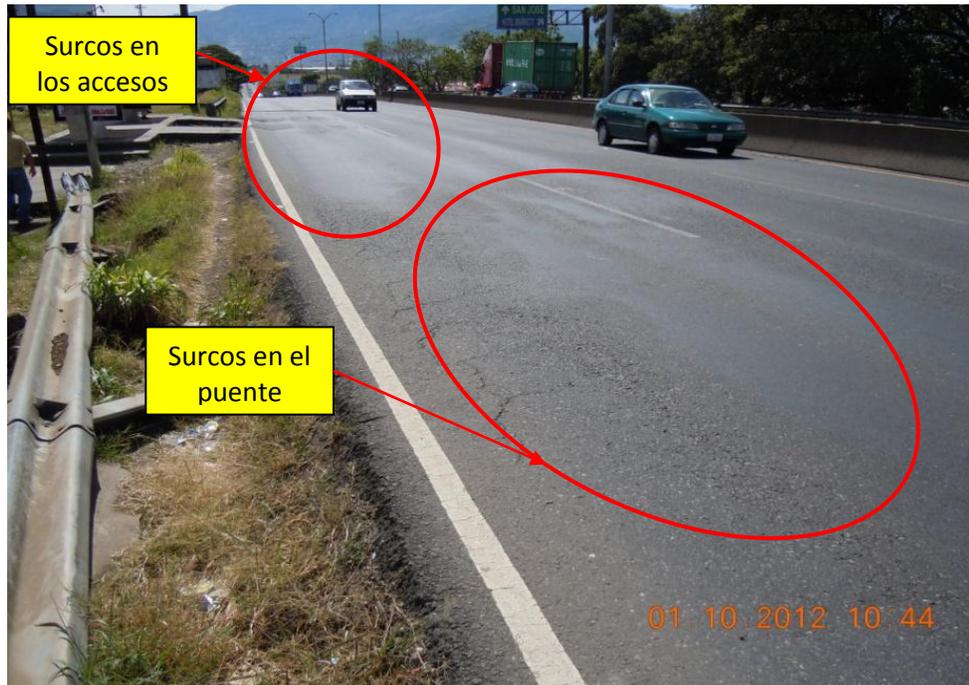
Elementos	Observaciones	Recomendaciones
3.1 Superficie de rodamiento	<p>La carpeta asfáltica sobre el puente en el carril con sentido San José – Alajuela muestra surcos y agrietamientos. Se aprecian surcos sobre el puente que son parte de deformaciones que inician en este carril alrededor de 25 m antes del puente frente a la parada de autobuses.</p> <p>Se observó un bache sobre la superficie de rodamiento del puente en el carril de la ruta 1 con sentido Alajuela - San José. (Ver Figuras 4, 5 y 6)</p>	<p>Dar mantenimiento a la carpeta asfáltica de ambos sentidos de la ruta 1 para eliminar el bache, las grietas y los surcos observados.</p>

3.3 Accesos	<p>El pavimento asfáltico de los accesos muestra surcos y agrietamientos. (Ver Figura 4)</p>	<p>Eliminar el agrietamiento y los surcos observados.</p>

Figura 4. Surcos en la carpeta asfáltica sobre el puente. Sentido San José - Alajuela.

11. Dar mantenimiento a la carpeta asfáltica de ambos sentidos de la ruta 1 para eliminar los surcos, el bache y las grietas observados.
 12. Limpiar los sedimentos que se han acumulado en las cunetas de drenaje pluvial del puente y que les restan área para conducir el agua.

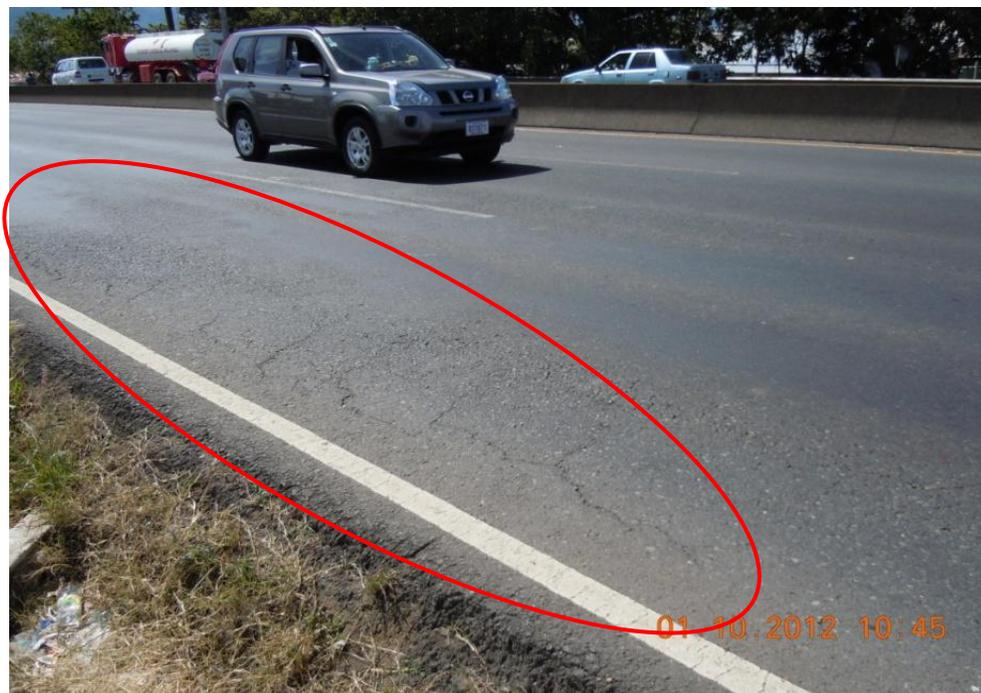
Figura 5. Agrietamiento en la carpeta asfáltica sobre el puente. Sentido San José - Alajuela.

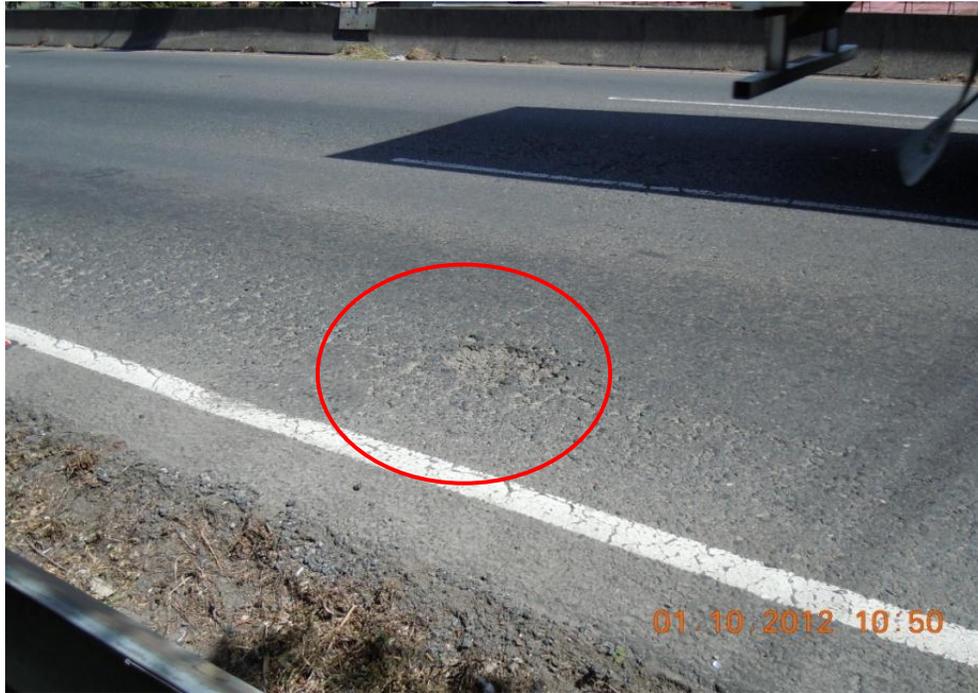
Figura 6. Bache en el pavimento sobre el puente. Sentido Alajuela – San José.

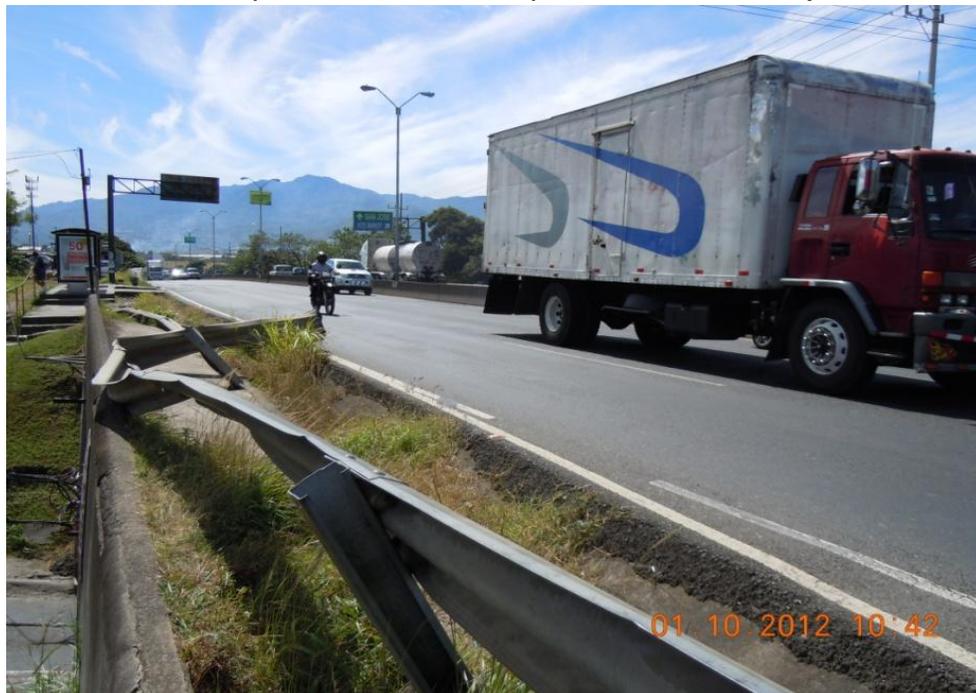
Elementos	Observaciones	Recomendaciones
2.2 Guardavías	<p>En el carril con sentido San José – Alajuela no existen guardavías en los accesos al puente.</p> <p>En el carril con Alajuela – San José existe un segmento de guardavías tipo flex beam que es una prolongación en el sentido hacia Alajuela de la flex beam que funciona como baranda del puente. (Ver Figura 15)</p>	<p>Instalar guardavías para el carril San José – Alajuela con la longitud y características adecuadas de acuerdo a los criterios de seguridad vial y en concordancia con las recomendaciones del fabricante.</p> <p>Verificar que el guardavía existente en el sentido Alajuela – San José tenga las características y la longitud de trabajo adecuada.</p> <p>Se recomienda verificar que los guardavías en ambos accesos queden conectados con el sistema de baranda vehicular del puente mediante los detalles recomendados por el fabricante y las normas de seguridad vial aplicables.</p>

Figura 7. Guardavías (baranda) inutilizado por impactos. Sentido Alajuela – San José.

4. Sustituir las barandas de contención vehicular flexibles existentes en el puente por barandas rígidas para contención vehicular a todo lo largo del puente en ambos costados externos de las dos calzadas que lo componen.

7. Instalar guardavías en el carril San José – Alajuela de la ruta 1 con la longitud y características adecuadas de acuerdo a los criterios de seguridad vial aplicables. Verificar que los guardavías existentes sobre la ruta 1 en el sentido Alajuela – San José en las cercanías al paso superior tengan las características y longitud

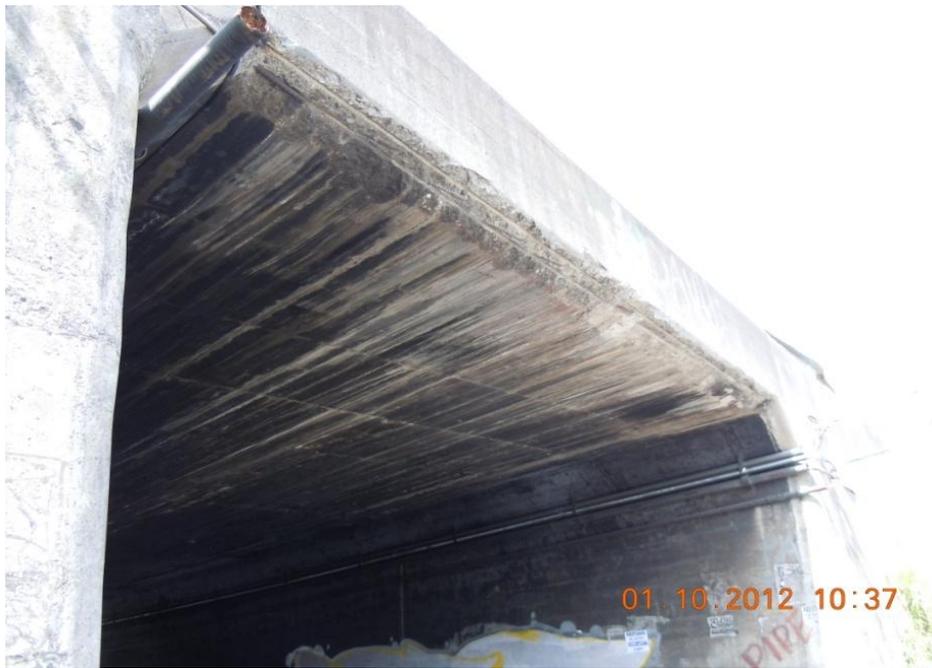
Componentes	Observaciones	Recomendaciones
4.1 Losa	<p>En ambas entradas al paso por la ruta 129 el descascaramiento del concreto que han ocasionado los impactos de vehículos altos ha dejado el acero de refuerzo sin recubrimiento. El refuerzo expuesto está oxidado y ha sido cortado intencionalmente o se ha roto por los impactos. En el acceso del lado de San Joaquín de Flores el refuerzo fue cortado y sobresalen del concreto unos segmentos cortos de barras de refuerzo.</p> <p>También se observan marcas de desgaste en el concreto de la parte inferior de la losa del puente, producto del tránsito de vehículos con una altura mayor a la altura libre inferior, que han colisionado con la losa del puente ante la escasa altura libre de la estructura. Debido a lo anterior, la superficie inferior de la losa muestra descascaramiento del concreto en algunas zonas (Ver Figuras 8,9 y 10)</p>	<p>Restituir el concreto que se ha descascarado por los impactos de los vehículos en cada uno de los accesos al paso si ha dejado el acero de refuerzo expuesto.</p> <p>Dar mayor altura libre a la estructura bajando el nivel de rasante de la losa inferior. (Paso de la ruta 129). Para la altura libre mínima referirse a 3.7.</p>

Figura 8. Descascaramiento de la losa por impactos en las entradas. Acceso noreste.

2. Restituir el concreto de la superficie inferior de la losa que se ha descascarado por los impactos de vehículos altos que circulaban bajo el puente sobre la ruta nacional 129 y que haya dejado acero de refuerzo expuesto.

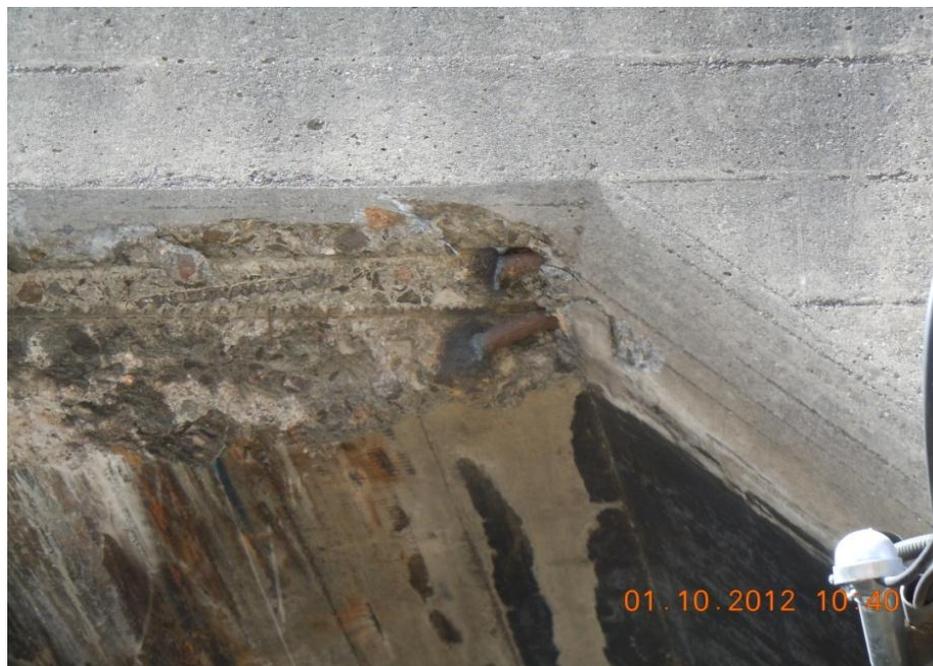
Figura 9. Acero de refuerzo de la losa expuesto, oxidado y cortado. Acceso noreste.

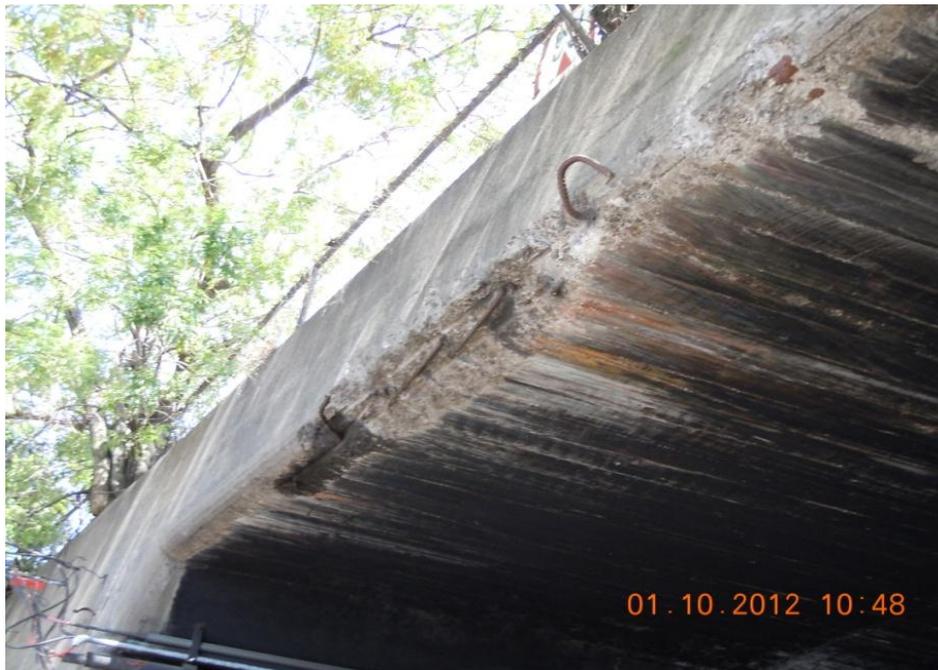
Figura 10. Acero de refuerzo de la losa expuesto, oxidado y cortado. Acceso suroeste.

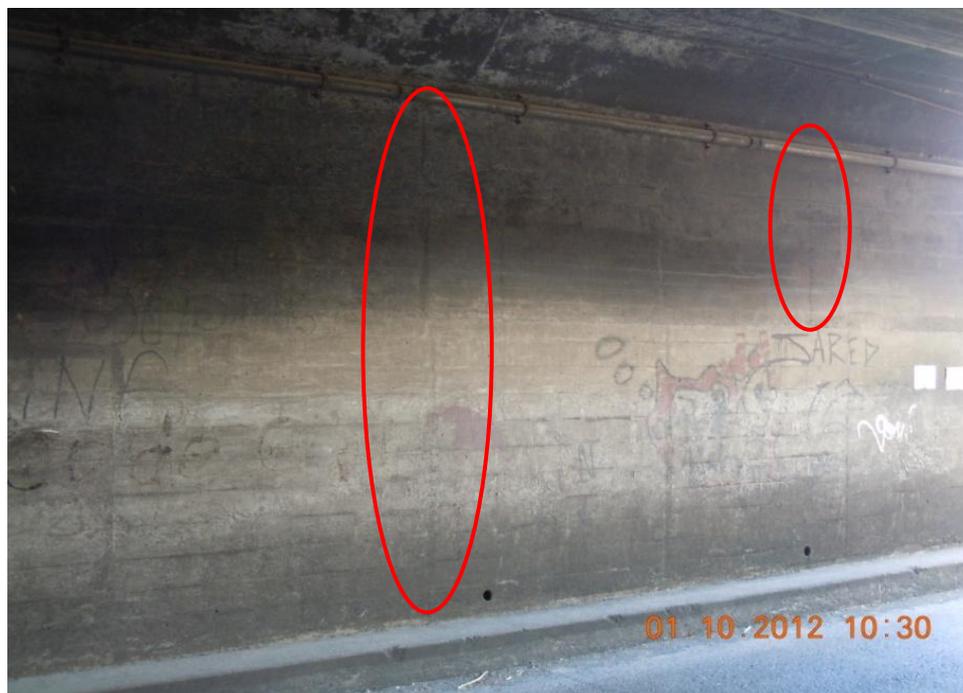
Componentes	Observaciones	Recomendaciones
5.1 Apoyos	Apoyos rígidos (losa integrada al bastión). No se observan problemas.	Ninguna.
5.2 Bastiones	El cuerpo principal del bastión del lado de San José tiene algunas grietas verticales espaciadas a más de un metro de distancia. No se observan eflorescencias ni filtración de agua por dichas grietas por lo que parecen no ser profundas. (Ver Figura 11)	Inyectar las grietas con un epóxico o adhesivo que permita sellar la grieta y devolver la integridad estructural al bastión.

Figura 11. Grietas verticales en una dirección en el bastión sur.

3. Inyectar las grietas en el bastión del lado de San José y en uno de los aletones del acceso de La Rivera de Belén por medio de un epóxico o adhesivo que permita sellar la grieta y devolver al elemento su integridad estructural. Estas grietas parecen ser el único daño de reciente aparición, puesto que no se señalaban en el informe de inspección realizado en el año 2006.

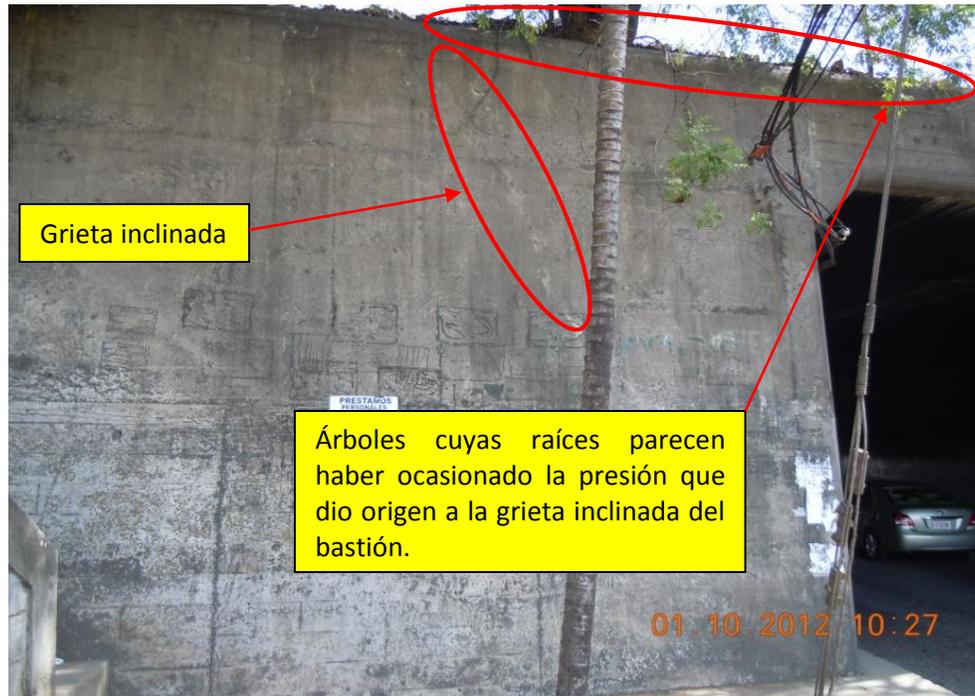
5.3 Aletones	Uno de los aletones del lado de La Rivera de Belén tiene una grieta inclinada, que parece haber sido ocasionada por la presión producida por las raíces de unos árboles que han crecido junto al aletón. No se observan eflorescencias ni filtraciones de agua en el área que circunda la grieta. No parece ser profunda. (Ver Figura 12)	Inyectar la grieta con un epóxico o adhesivo que permita sellar la grieta y devolver la integridad estructural al aletón. Eliminar y no solo podar el árbol que aparenta estar causando el daño

Figura 12. Grieta en una dirección en el aletón noroeste - bastión de Alajuela.

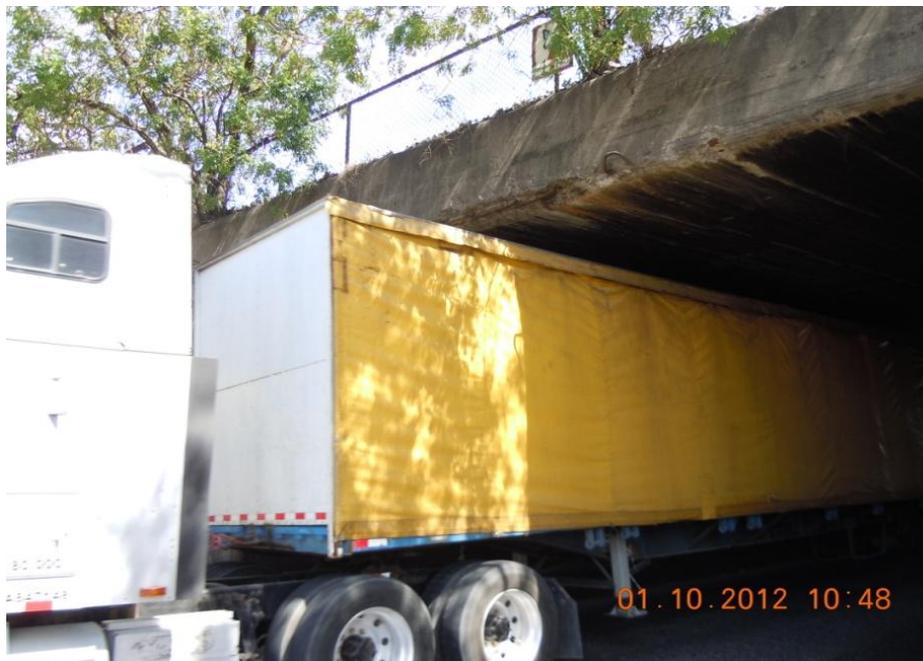
Elementos	Observaciones	Recomendaciones
3.7 Altura libre inferior.	Los vehículos altos (como los camiones con semirremolque) apenas pasan bajo el puente con alrededor de 100 mm de espacio libre entre su parte superior y el nivel inferior de losa. Se observó descascaramiento del concreto en las entradas al puente y marcas de desgaste a lo largo de la superficie inferior de la losa que indica que el paso superior ha sido impactado por vehículos altos que circulan a través de él. Se midió una altura libre inferior de 4,29 m la cual es mucho menor a los 5,50 m requeridos por el MOPT. (Ver Figuras 8, 9, 10, 13 y 14)	Bajar el nivel de la rasante de la ruta 129 a su paso a través de la estructura, para permitir una mayor altura libre y evitar los impactos de los vehículos altos con la losa. Se recomienda una altura libre inferior mínima de 5,50 m.

Figura 13. La altura libre inferior de la estructura es corta para el paso de vehículos altos.

1. Bajar el nivel de rasante del paso de la ruta 129 a través de la estructura, para permitir una mayor altura libre y evitar los impactos de los vehículos altos con la losa. La altura libre mínima recomendada es 5,50 m.

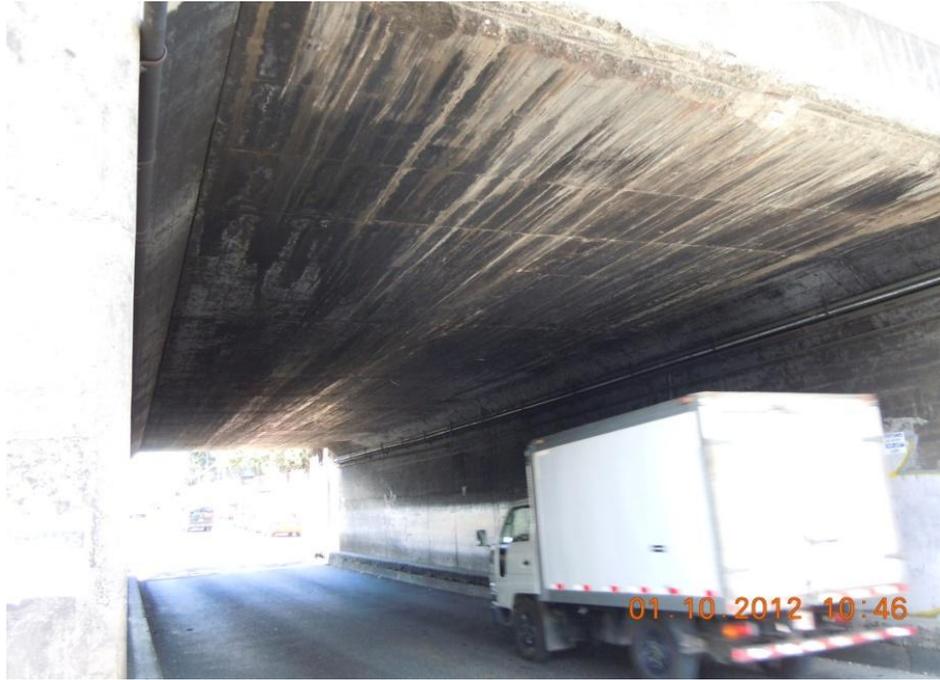
Figura 14. Marcas en la superficie inferior de la losa producto de impactos vehiculares.

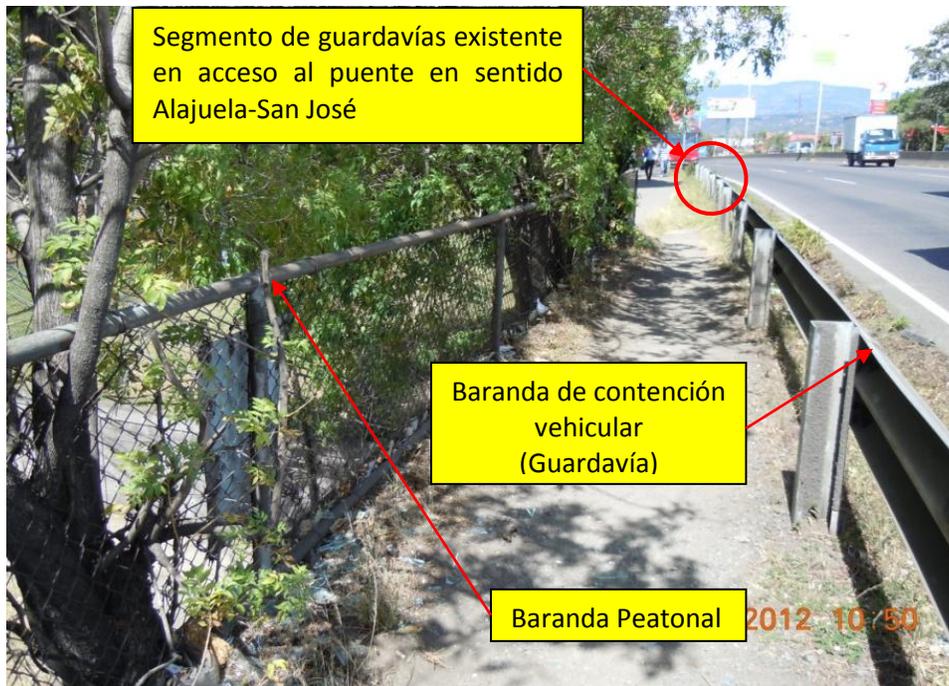
Figura 15. Guardavías existentes en la calzada con sentido Alajuela San José

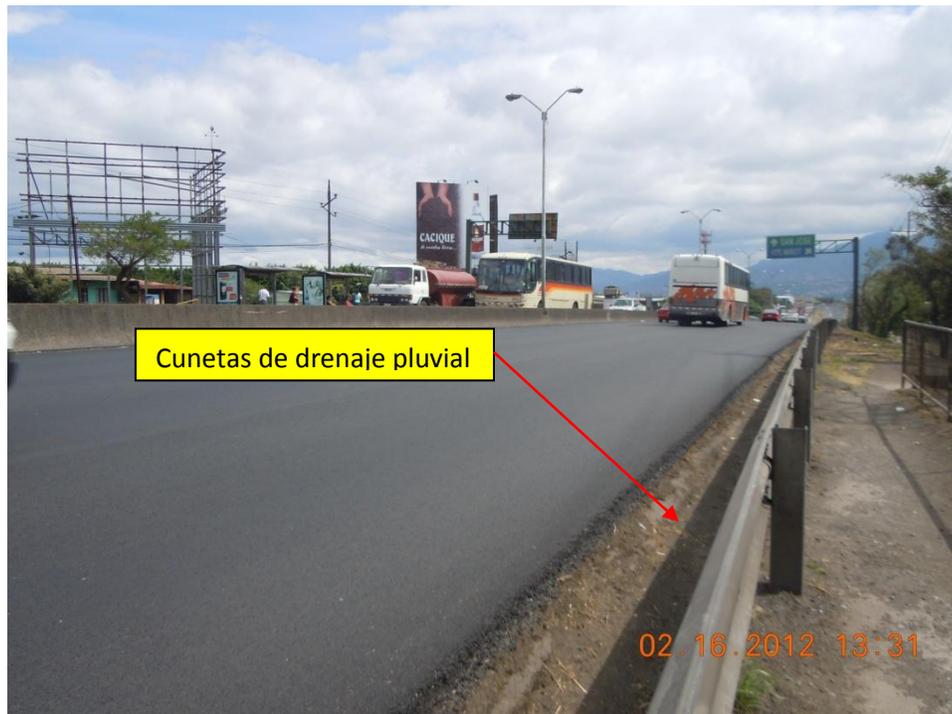
3.2 Drenajes de los accesos	<p>El sistema de drenaje de los accesos consiste en un par de cunetas una al lado de cada calzada que conducen la escorrentía superficial haciendo uso de la pendiente de la carretera. Se encuentran en este momento con sedimentos acumulados que les restan área para conducción de la escorrentía superficial. (Ver Figura 16)</p>	<p>Limpiar los sedimentos que se han acumulado en las cunetas y que les restan área para conducir el agua.</p>

Figura 16. Cunetas de drenaje pluvial en calzada con sentido Alajuela San José

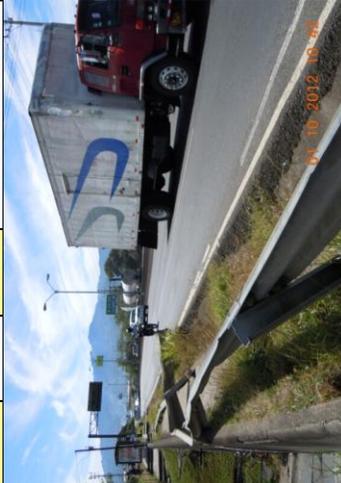
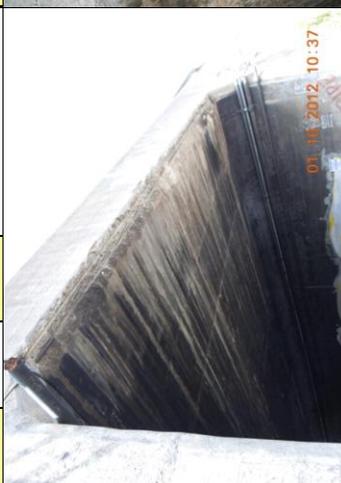
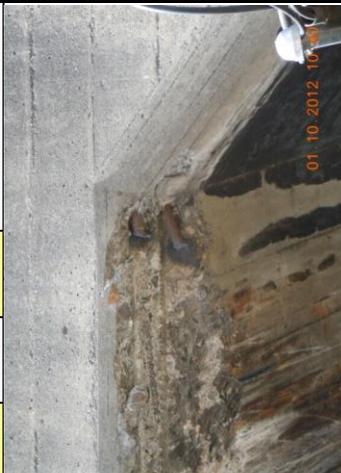
NOTA	Deformación de la baranda vehicular del puente por impactos	DIA	MES	AÑO	NOTA	Descascaramiento por impactos en zona frontal de la losa del puente	DIA	MES	AÑO	NOTA	Refuerzo expuesto y oxidado por descascaramiento en la losa del puente	DIA	MES	AÑO	NOTA	Refuerzo expuesto y oxidado por descascaramiento en la losa del puente	DIA	MES	AÑO		
	10	1	2012			10	1	2012			10	1	2012			10	1	2012

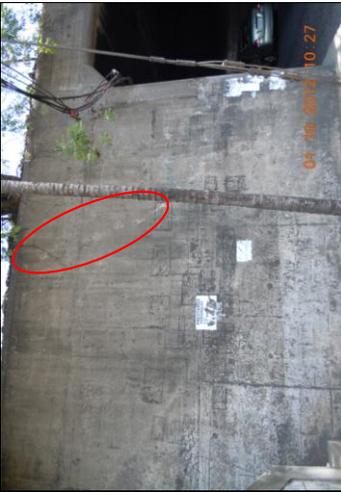
<p>01-10-2012 10:27</p>													
NOTA	Refuerzo expuesto y oxidado por descahiramiento en la losa del puente

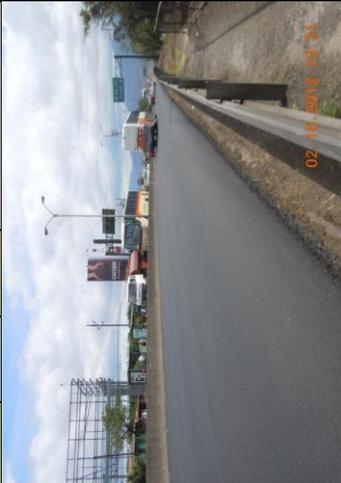
NOTA	DIA	MES	AÑO	NOTA	DIA	MES	AÑO	NOTA	DIA	MES	AÑO
Drenajes con acumulación de sedimentos	10	1	2012								
No.	UBICACION		No.	UBICACION		No.	UBICACION				
								12			
NOTA	DIA	MES	AÑO	NOTA	DIA	MES	AÑO	NOTA	DIA	MES	AÑO
