LM-PI-UP-PC08-2012

INSPECCIÓN DEL PUENTE SOBRE RÍO SEGUNDO RUTA NACIONAL No. 1

Preparado por:
Unidad de Puentes

San José, Costa Rica
17 de Mayo del 2012

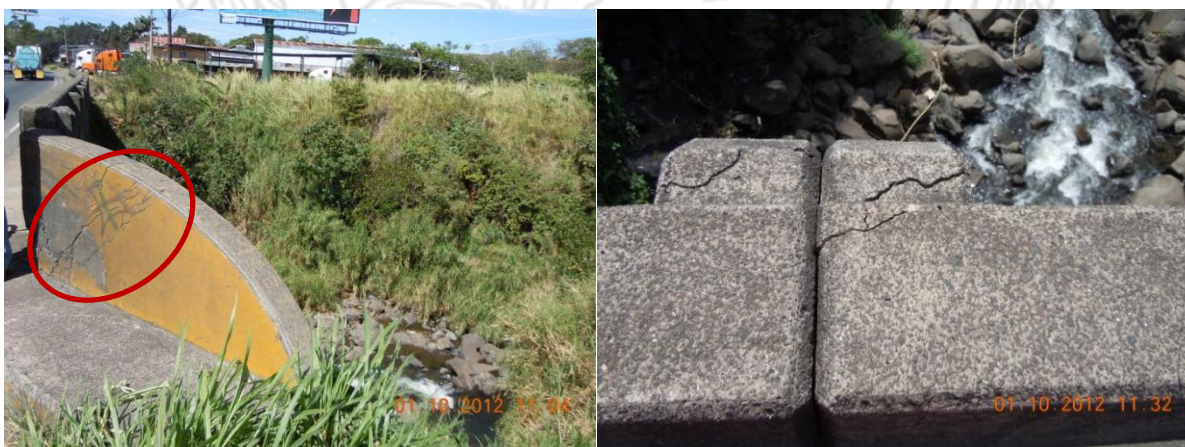
Elementos	Observaciones	Recomendaciones
2.1 Barandas	<p>Las barandas de concreto en las superestructuras 1 y 2 muestran grietas en sus caras externas.</p> <p>También se observó agrietamiento en los remates de la baranda en el acceso de San José.</p> <p>El agrietamiento observado en los remates parece ser ocasionado por colisiones, mientras que el agrietamiento observado en los postes de la baranda es posible que sea por causa del acero de refuerzo que esté corroído por estar en contacto con el agua y por lo tanto genera el agrietamiento del concreto. (Ver figura 5)</p> <p>En la baranda derecha en el acceso Este en el sentido San José - Alajuela se observó una diferencia de niveles entre el nivel de la baranda y el remate de la misma. (Ver figura 6)</p>	<p>Sellar las grietas de las barandas mediante la inyección de resina epóxica en caso que se determine que el refuerzo no está corroído.</p> <p>De estar corroído el acero de refuerzo, se deberían reemplazar las secciones afectadas y reconstruir el recubrimiento de concreto del elemento en las zonas con problemas.</p>

Figura 5: Agrietamiento en la baranda de concreto del puente

12. Inyectar con una resina epóxica las grietas en las barandas de concreto del puente si se determina que el acero de refuerzo no está corroído. El método de inyección a utilizar debe sellar la grieta y dar integridad estructural al elemento. De estar corroído el acero de refuerzo, se deberían reemplazar las secciones afectadas y reconstruir el recubrimiento de concreto del elemento en las zonas con problemas.

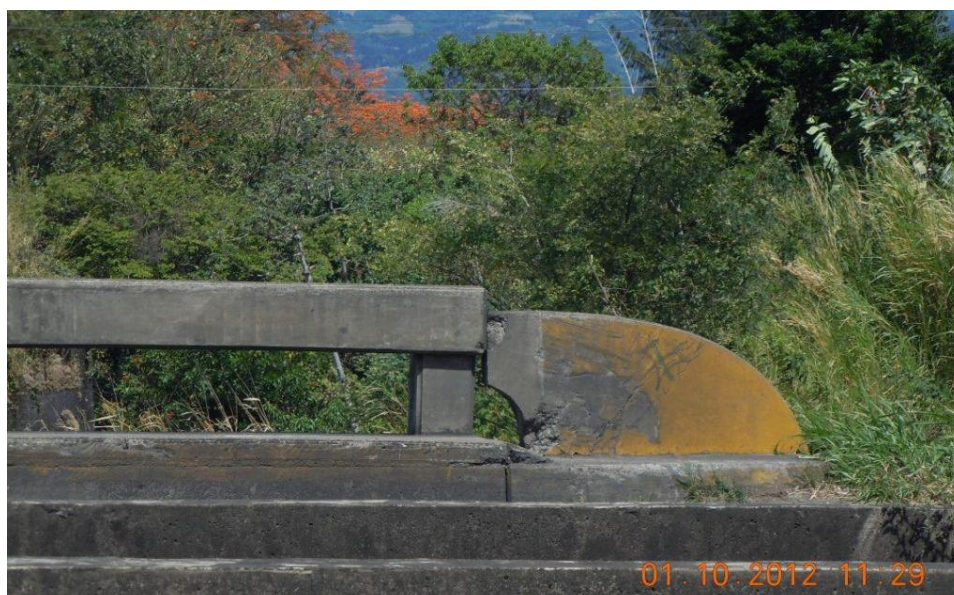
Figura 6: Diferencia de nivel existente en la baranda de concreto (acceso Este, sentido San José - Alajuela)

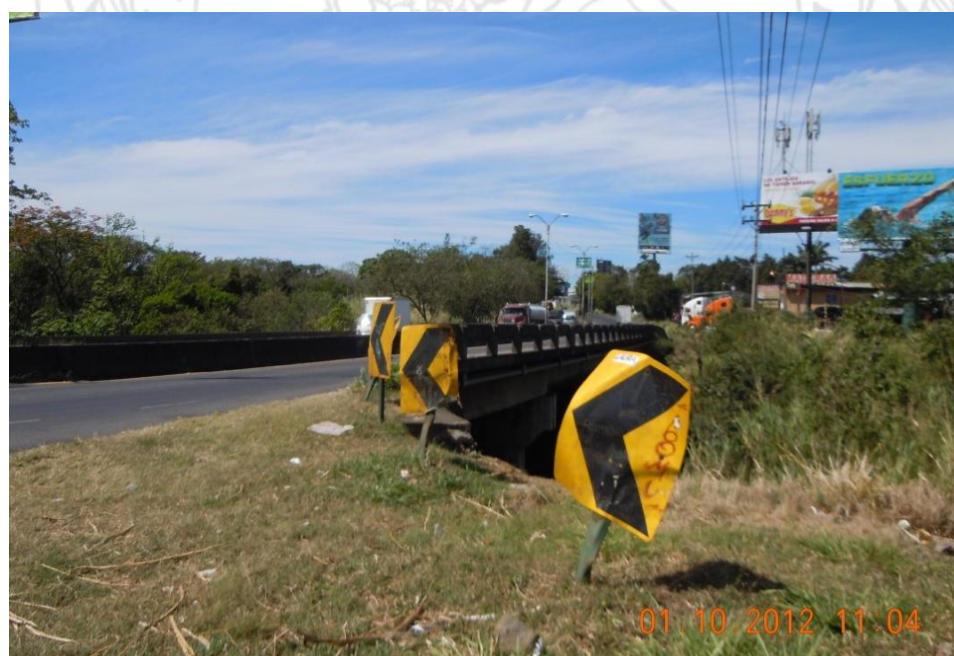
Figura 7: Ausencia de guardavías en el acceso Este sentido San José - Alajuela

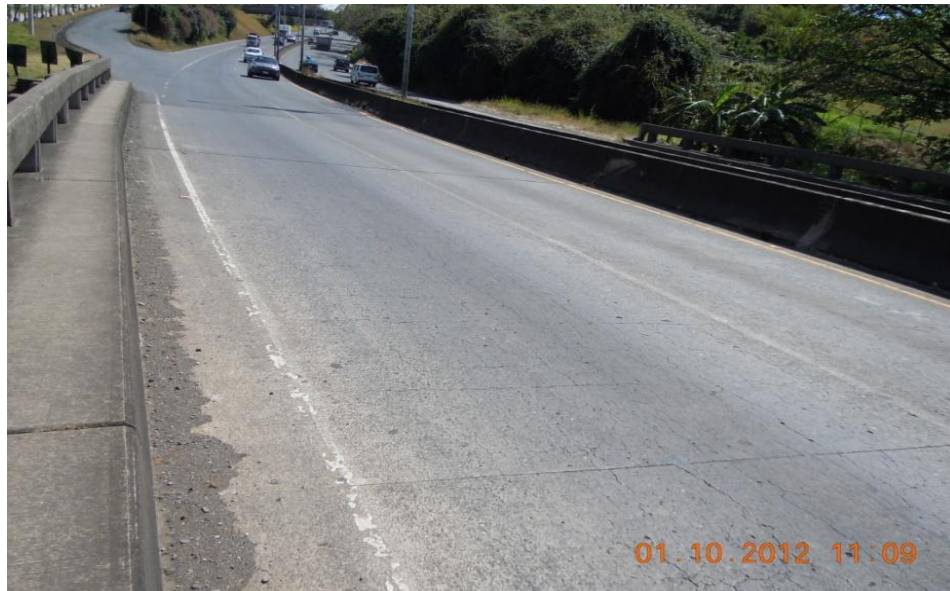
2.5 Señalización	La señalización vial horizontal está muy deteriorada y muchos captaluces están deteriorados o no existen. (Ver figura 8)	Repintar la señalización horizontal y colocar nuevos captaluces que cumplan con la normativa nacional aplicable.

Figura 8: Demarcación vial deteriorada

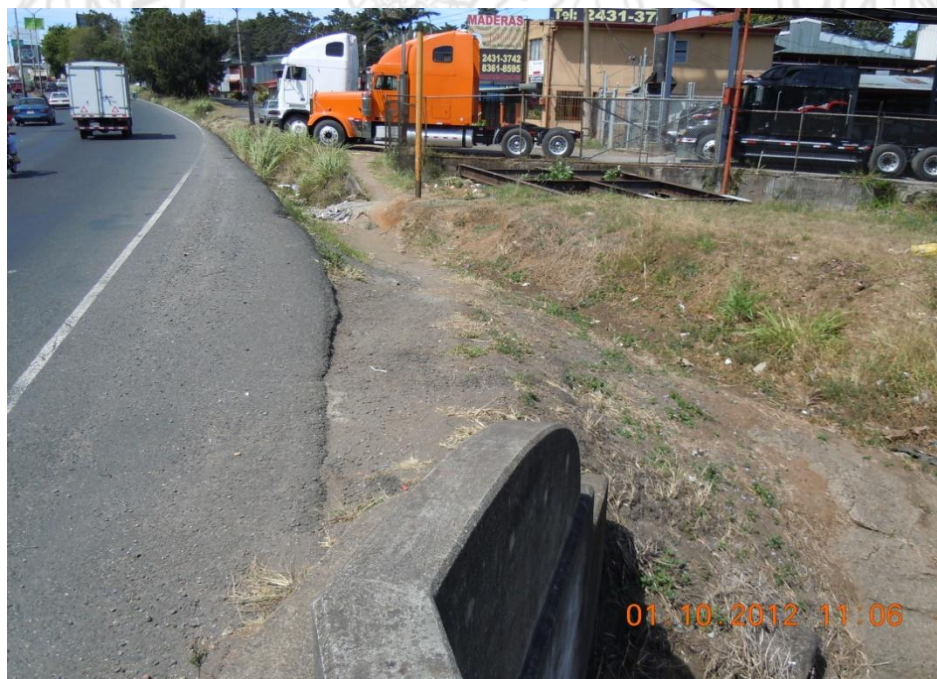
Figura 9: Falta de drenajes en acceso Oeste sentido San José – Alajuela

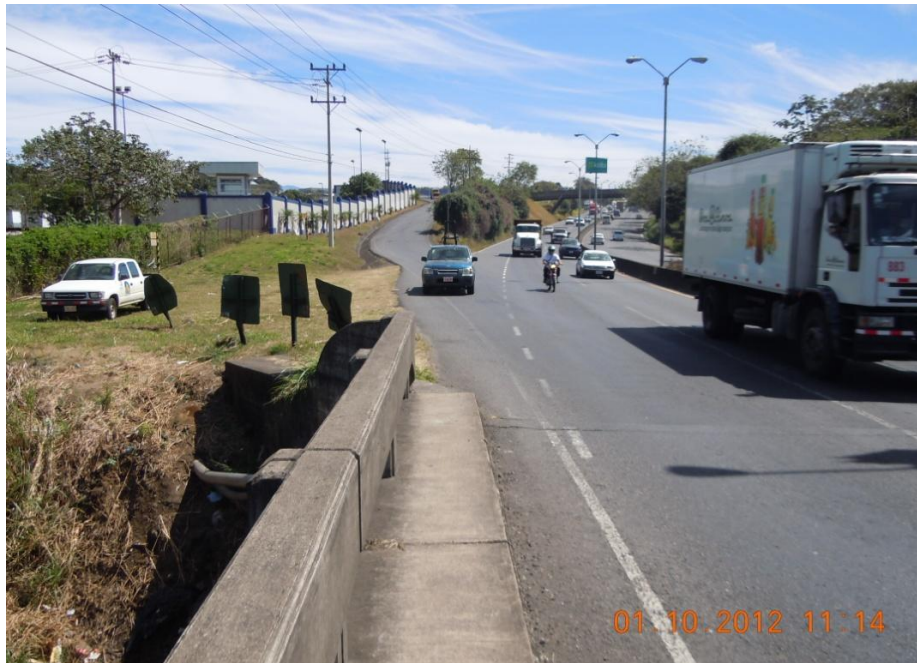
Figura 10: Falta de drenajes en acceso Este sentido San José – Alajuela

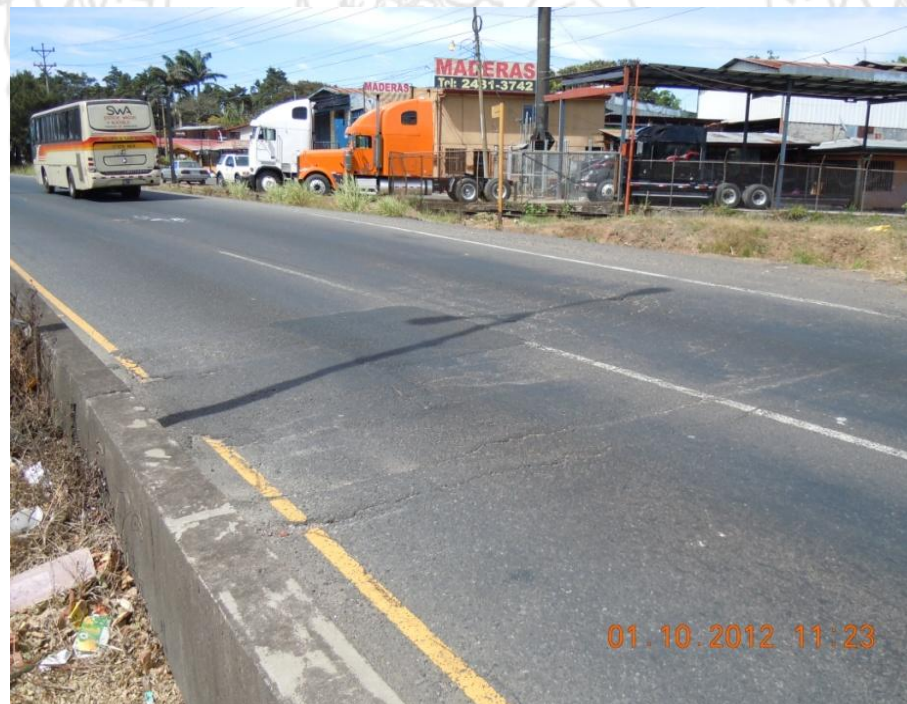
3.3. Accesos	La carpeta asfáltica de los accesos presenta baches, agrietamientos, surcos y sobrecapas asfálticas. Las sobrecapas de asfalto han ocasionado que la rasante sea muy irregular. (Ver figura 11)	Se sugiere examinar la condición de las diferentes capas del pavimento para determinar si éste debe ser rehabilitado antes de reparar la carpeta asfáltica de los accesos.

Figura 11: Baches, agrietamiento y surcos en la carpeta asfáltica de los accesos (acceso Oeste)

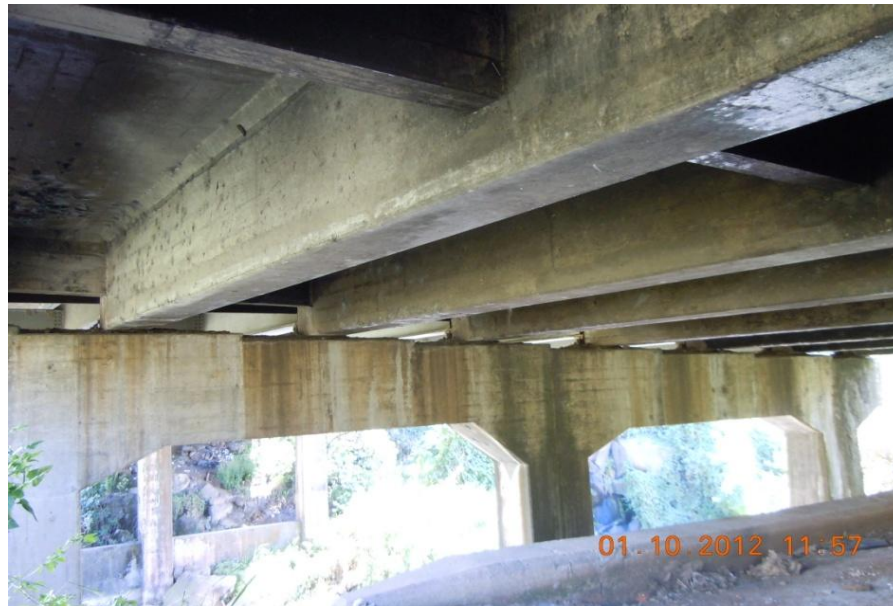
3.4. Ductos de drenaje del puente	No se observan problemas en el sistema de drenaje de la calzada del puente.	Ninguna.
3.5. Juntas de expansión	En los bastiones y las pilas se observó gran cantidad de sedimento acumulado por la acción de la infiltración de agua a través de las juntas de expansión. La infiltración es evidente por las marcas de humedad que se observan sobre los bastiones y las pilas. (Ver figura 12). El material de sello de las juntas se encuentra muy deteriorado (Ver figura 13).	Restituir el material que impermeabiliza las juntas selladas y colocar un sistema de drenaje bajo la junta de placa deslizante para evitar la descarga de agua sobre la pila.

Figura 12: Marcas por filtración de agua a través de las juntas de expansión entre superestructuras

4. Restituir el sello utilizado para impermeabilizar las juntas de expansión y reparar los elementos para canalizar el agua que se infiltra a través de la junta de expansión.

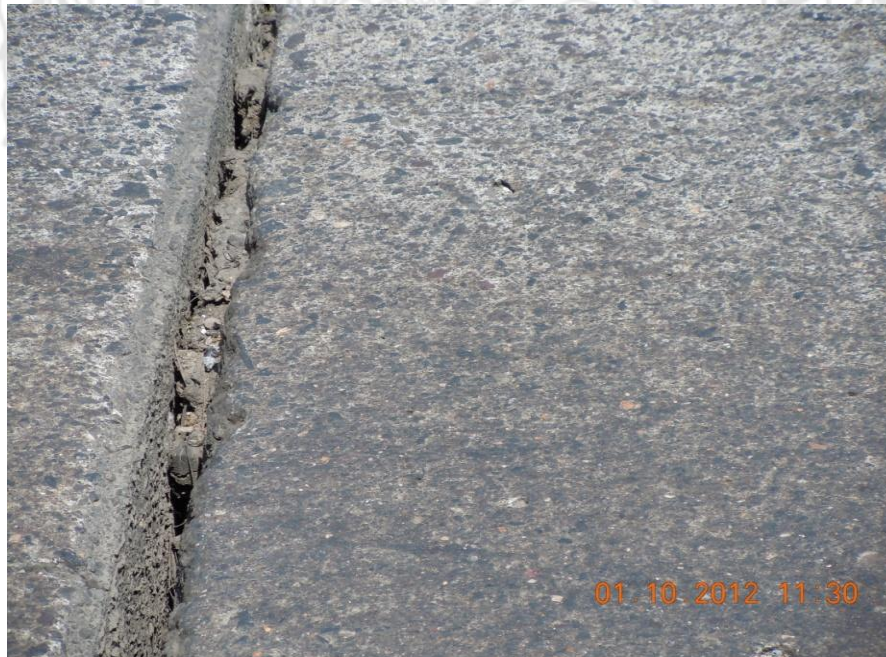
Figura 13: Deterioro del material de sello de las juntas

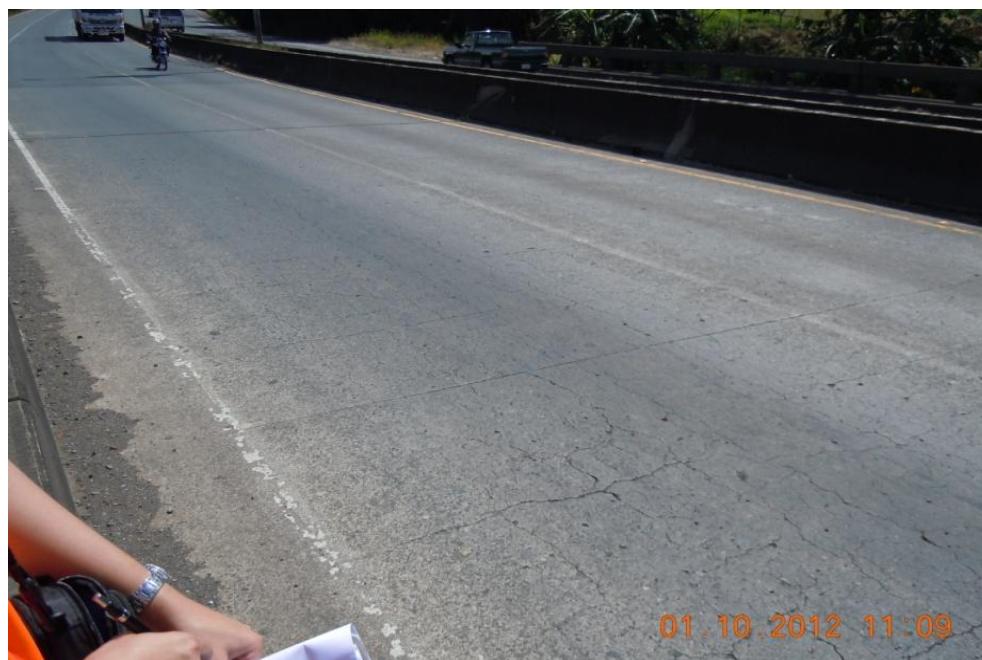
Componentes	Observaciones	Recomendaciones
4.1. Losa	<p>La losa exhibe agrietamiento generalizado en una y dos direcciones, el cual ha provocado que se produzcan desprendimientos en la superficie de la losa. Estos desprendimientos se han ido desarrollado en agujeros con una profundidad de alrededor de 25 mm y un diámetro máximo de aproximadamente 150 mm. (Ver figuras 14 y 15). Algunos de los agujeros existentes han sido cubiertos con mezcla asfáltica. (Ver figura 16).</p> <p>Se observó mayor agrietamiento en el tramo central en el que las vigas son de acero.</p>	<p>Verificar mediante un estudio de vulnerabilidad estructural la resistencia de la losa para soportar las cargas de servicio, cargas últimas y carga de fatiga. Reemplazar o reforzar la losa si los resultados del estudio indican que ésta tiene una capacidad insuficiente para soportar la carga viva de diseño HL-93.</p>

Figura 14: Agrietamiento en dos direcciones en la losa del puente

2. Analizar la capacidad de la losa con el fin de verificar su capacidad, y por lo tanto, confirmar la necesidad de su remplazo.
3. Verificar mediante un análisis de vulnerabilidad estructural si los diafragmas de la superestructura de concreto son adecuados para distribuir la carga vehicular entre las vigas principales. En caso de que los diafragmas sean aptos, se deben sellar las grietas. Si no son aptos deben ser reforzados.

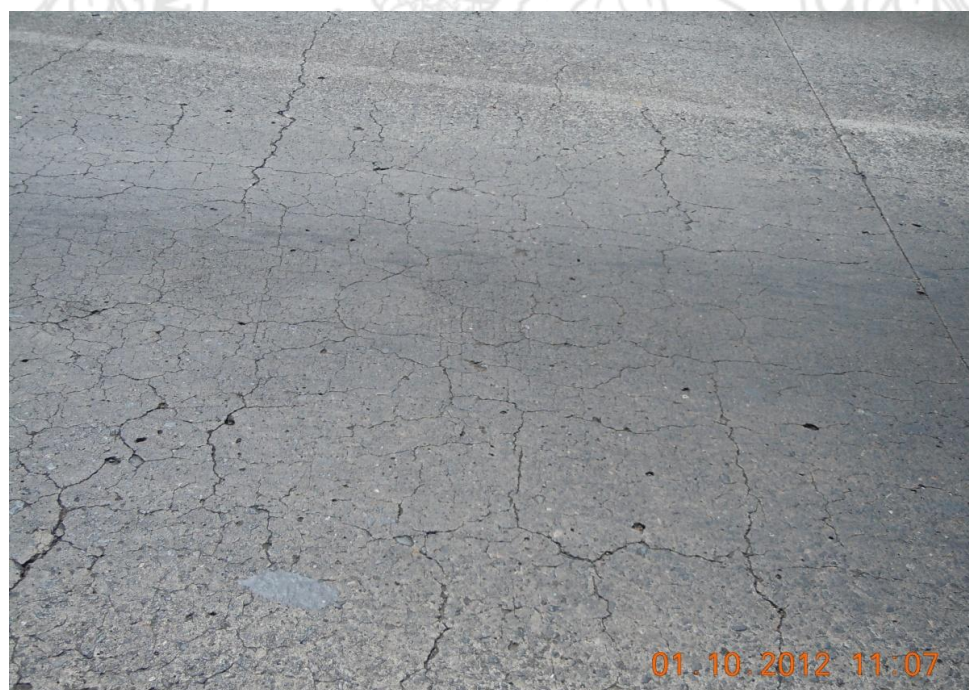
Figura 15: Detalle del agrietamiento en dos direcciones en la losa del puente

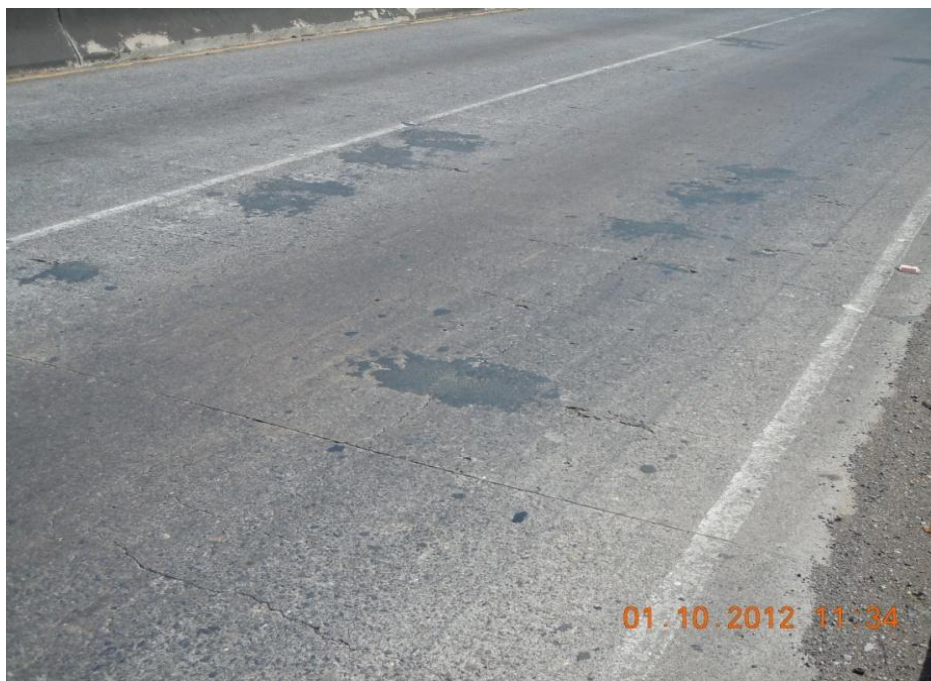
Figura 16: Agujeros de la losa cubiertos con mezcla asfáltica

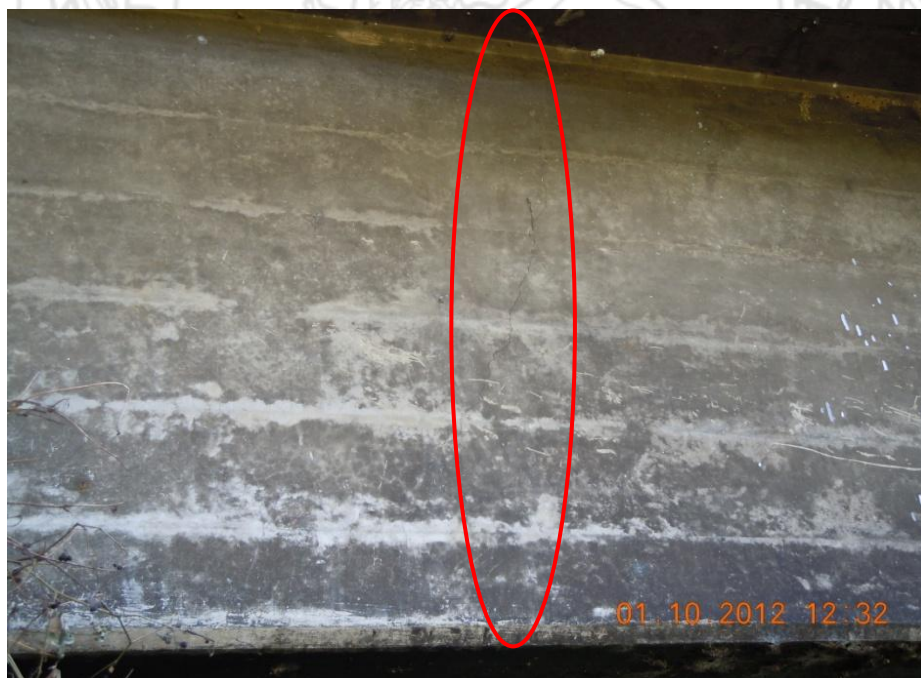
4.2. Vigas longitudinales	<p>Las vigas principales de concreto muestran agrietamiento por flexión. El ancho medido de las grietas oscila entre 0,15 mm y 0,25 mm. (Ver figura 17)</p> <p>La pintura de las vigas principales de acero (tramo central del puente) parece estar en buen estado y no se observa oxidación ni deterioro de las vigas. Sin embargo, sí se aprecia decoloración de la pintura en algunas áreas. Las áreas en las que se observa la decoloración representan alrededor de un 20% de la superficie de las vigas. (Ver figura 18)</p>	<p>Verificar mediante un estudio de vulnerabilidad estructural si las vigas de concreto tienen suficiente resistencia por carga última, servicio y fatiga para soportar las cargas actuales a las que está sometida la estructura. En caso de que las vigas sean aptas, se recomienda sellar las grietas. Si no son aptas se recomienda su reforzamiento.</p> <p>Aplicar un nuevo sistema de protección a las vigas principales de la superestructura de acero.</p>

Figura 17: Agrietamiento en una dirección en las vigas de concreto (centro del tramo)

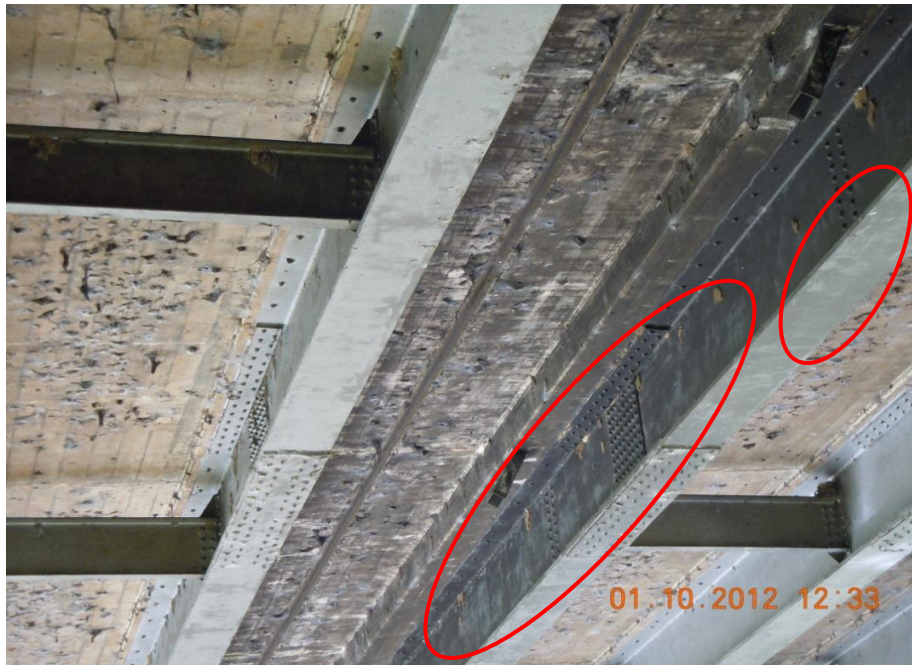
Figura 18: Decoloración del sistema de protección de las vigas de acero

5. Reemplazar los apoyos y sus respectivos pernos de anclaje en los bastiones y pilas que presentan un avanzado estado de corrosión.
6. Aplicar un nuevo sistema de protección a las vigas principales y secundarias de la superestructura de acero.

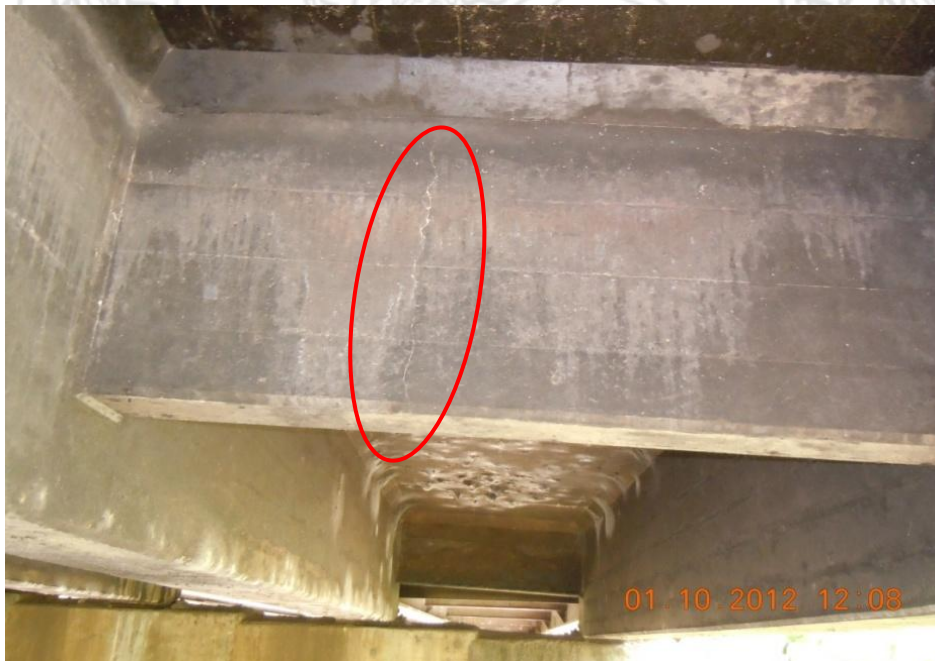
4.3. Vigas diafragma	<p>Varios diafragmas de las superestructuras de vigas de concreto exhiben grietas verticales aproximadamente al centro de su claro. El ancho de grieta es de alrededor de 0,25 mm. (Ver Figura 19)</p> <p>El sistema de protección de las vigas diafragma de la superestructura de acero muestra también decoloración en varias partes.</p>	<p>Verificar mediante un estudio de vulnerabilidad estructural si los diafragmas de la superestructura de concreto son adecuados. En caso de que los diafragmas sean aptos, se deben sellar las grietas. Si no son aptos deben ser reforzados.</p> <p>Aplicar un nuevo sistema de protección a las vigas secundarias de la superestructura de acero.</p>

Figura 19: Agrietamiento en una dirección generalizado en vigas diafragma

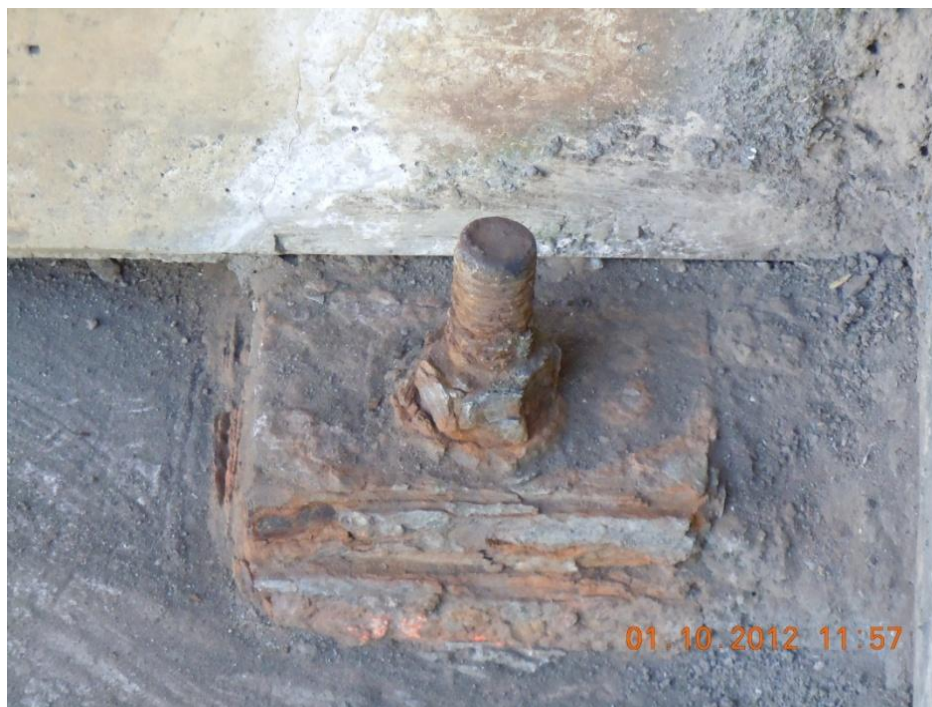
Componentes	Observaciones	Recomendaciones
5.1. Apoyos	Los apoyos sobre los bastiones están corroídos a causa de la filtración del agua de escorrentía y sedimentos a través de las juntas de expansión las cuales presentan deterioro de sus sellos. La corrosión se ha extendido también a los pernos de anclaje a los que están asidos los apoyos. (Ver figura 20)	Realizar una inspección detallada para determinar la necesidad de reemplazar los apoyos y los pernos de anclaje de los apoyos que presentan corrosión severa. Ver 3.5 Realizar un estudio de vulnerabilidad sísmica para verificar si la longitud de asiento de los apoyos es la requerida.
5.2. Bastiones y viga cabezal	No se observaron problemas en los bastiones o sus componentes.	Ninguna.
5.3. Aletones	No se observaron problemas en los aletones.	Ninguna.
5.4. Cimentaciones	No se tuvo acceso visual a las cimentaciones.	Ninguna.

Figura 20: Corrosión avanzada en los apoyos de las vigas

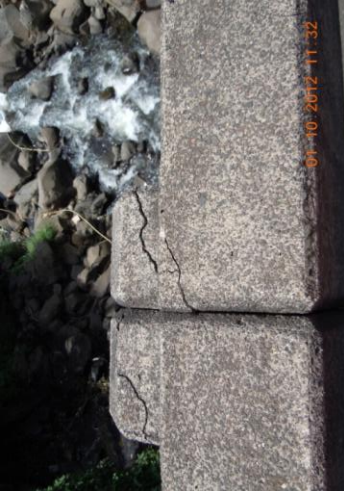
NOTA	Agritamiento en el remate de la baranda de concreto

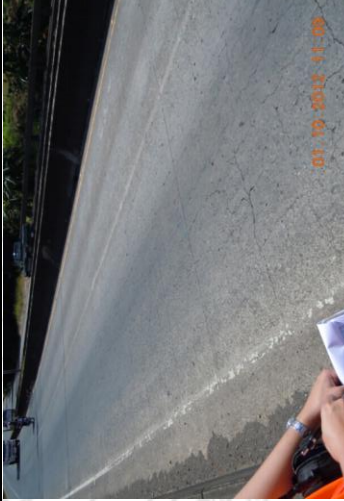
NOTA	Deterioro del material de sello de las juntas

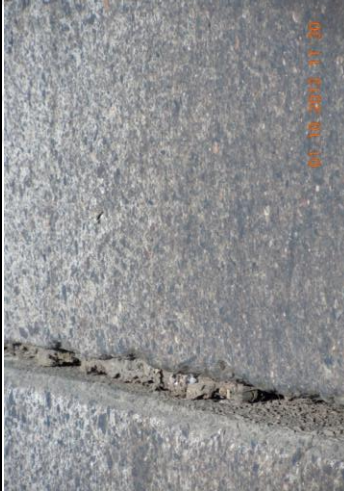
NOTA	Agritamiento en dos direcciones en la losa del puente

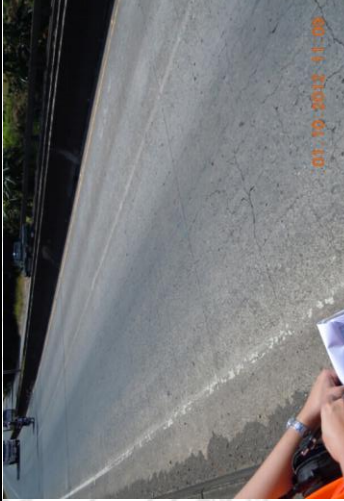
NOTA	Mareas por filtración de aguas a través de las juntas entre superestructuras

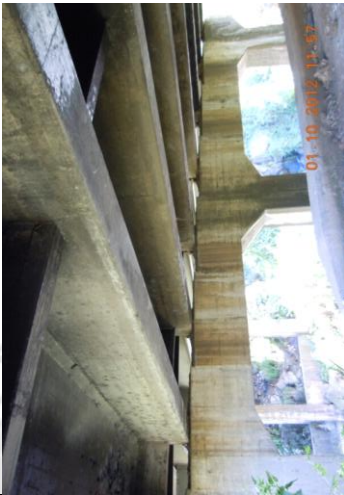
NOTA	Detalle del agritamiento en dos direcciones en la losa del puente
