# Programa de Infraestructura del Transporte (PITRA)

LM-PI-UP-PC10-2012

## INSPECCIÓN DEL PUENTE SOBRE EL RÍO CIRUELAS RUTA NACIONAL No. 1

Preparado por:  
Unidad de Puentes

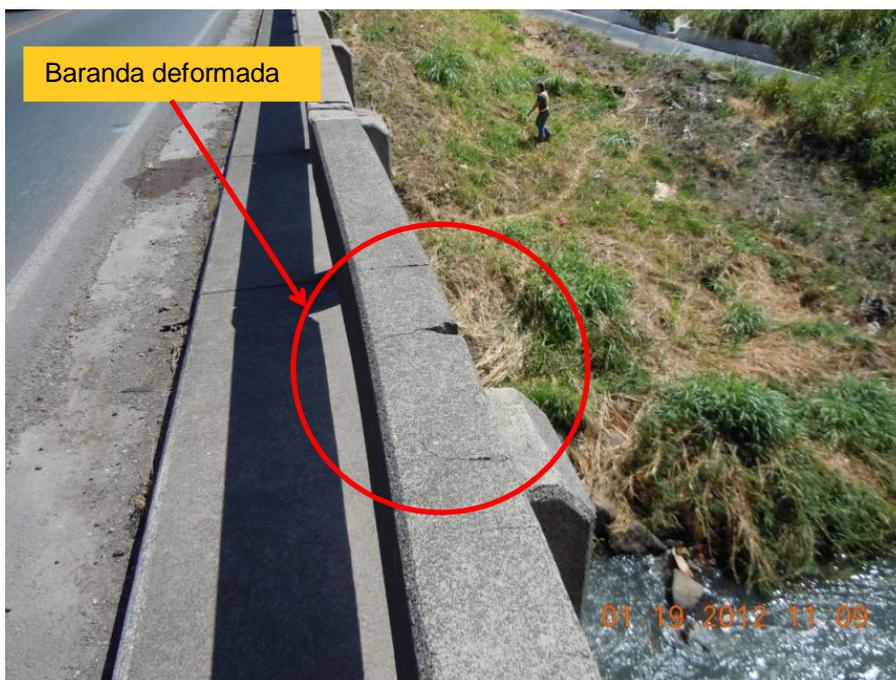
Elementos	Observaciones	Recomendaciones
2.1. Barandas	Se observa deformación y agrietamiento en el centro de la baranda Sur posiblemente ocasionados por el impacto de un vehículo. (Ver figura 5). A raíz del impacto, también se ha agrietado el concreto de la losa en que se ancla la baranda. El concreto de la losa se está desprendiendo y ha dejado expuesto el acero de refuerzo. (Ver figura 6)	Reconstruir la sección de baranda que está agrietada y deformada, así como también la sección de losa en que se ancla esta baranda. Debe garantizarse que el concreto de las reparaciones se ancle monolíticamente al concreto existente.

**Figura 5:** Baranda del puente agrietada y deformada

1. Reparar las secciones de la baranda que están agrietadas y deformadas, así como también las secciones de losa en que se ancla esta baranda que están deterioradas.

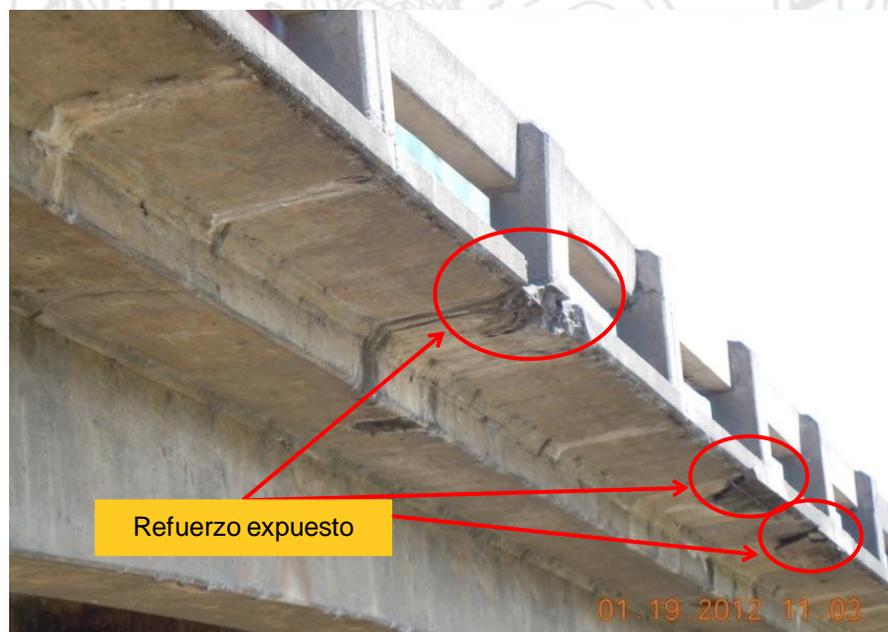
Elementos	Observaciones	Recomendaciones
4.1. Losa	<p>En la superficie inferior de la losa (justo bajo la baranda) se observan secciones de losa con acero de refuerzo expuesto aparentemente ocasionado por el impacto de un vehículo contra la baranda, lo cual habría ocasionado el desprendimiento del concreto. (Ver figura 6)</p> <p>Se observan algunas eflorescencias en la cara inferior de la losa en los puntos donde quedaron juntas entre los paneles de formaleta. (Ver figuras 17 y 18)</p>	<p>Reparar las zonas donde se observó el refuerzo de la losa expuesto.</p> <p>Monitorear en la siguiente inspección si existe un avance de la eflorescencia y si se presenta la filtración de agua a través de las grietas.</p>

**Figura 6:** Acero de refuerzo expuesto en la losa bajo varios postes de la baranda debido posiblemente al impacto de vehículos

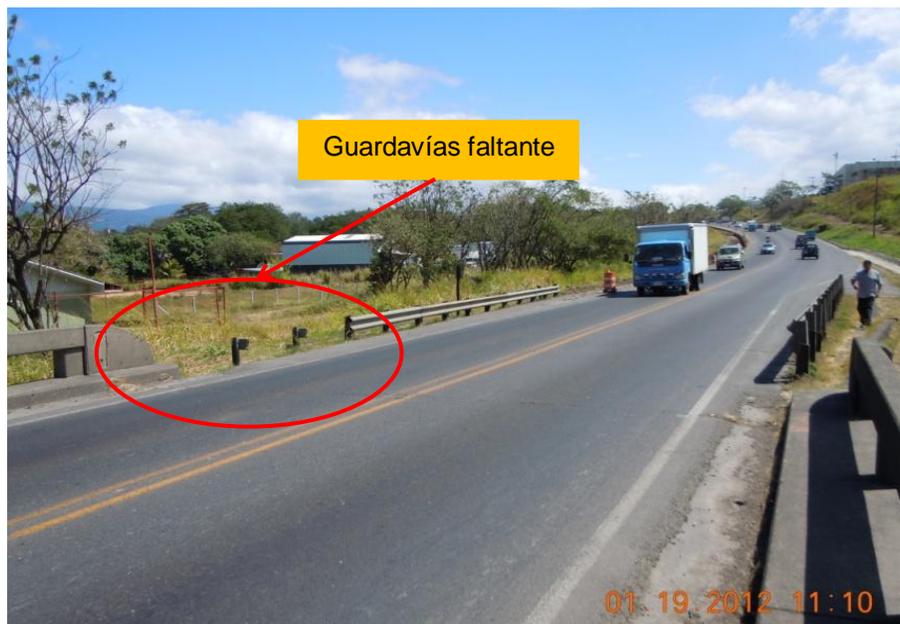
2.2. Guardavías	El guardavía del costado Sur del acceso Oeste está completamente deformado y dañado. Existe una sección faltante del guardavías Norte en el acceso Este. Los guardavías no están anclados a la baranda vehicular del puente ni al terreno. Los guardavías tipo "flex-beam" existentes aparentan no contar con la longitud, terminación y la disposición de elementos requeridos para el adecuado funcionamiento del sistema. (Ver figuras 7 y 8)	Verificar que el sistema de guardavías sea el adecuado para la velocidad y tipo de tránsito que circula por el puente. Sustituir el guardavía del costado Sur del acceso Oeste. Reponer la sección faltante del guardavías Norte. Anclar los guardavías a la baranda vehicular de concreto del puente.

Figura 7: Sección de guardavías faltante. Costado Norte – acceso Este

5. Revisar que el sistema de guardavías existente cuente con la longitud y la disposición de elementos requeridas por el fabricante de acuerdo a la velocidad y tipo de tránsito sobre el puente.

6. Anclar los extremos de los guardavías en el terreno y en la baranda del puente conforme al diseño del sistema de contención vehicular. Proveer una adecuada transición entre los guardavías existentes y la baranda del puente.

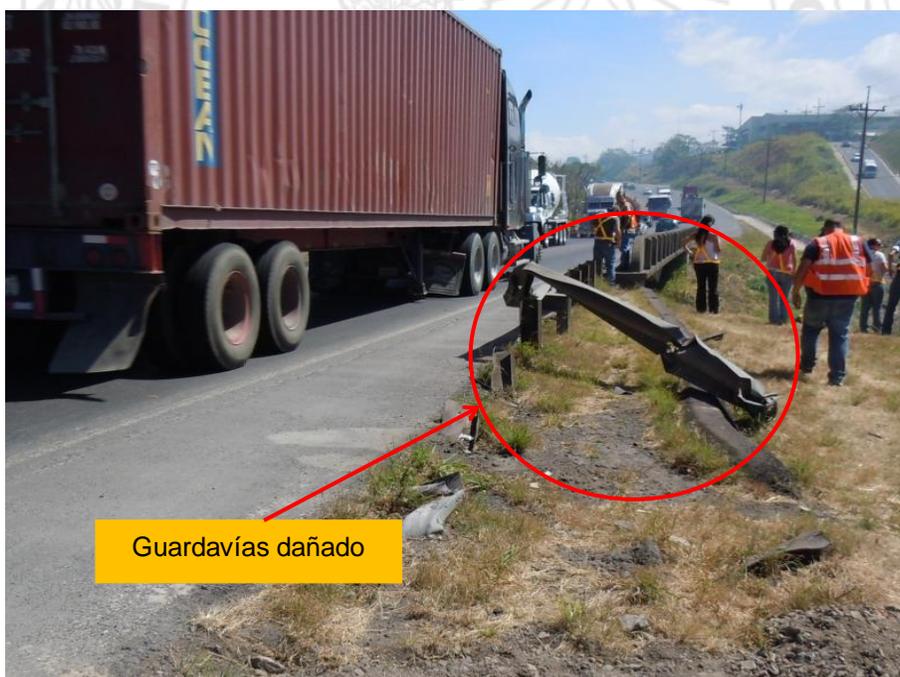
Figura 8: Guardavías totalmente dañado. Costado Sur - acceso Oeste

7. Reponer el guardavías del costado Sur del acceso Oeste.
8. Colocar un rótulo en cada acceso al puente donde se indique su nombre y el número de ruta sobre la que se encuentra.

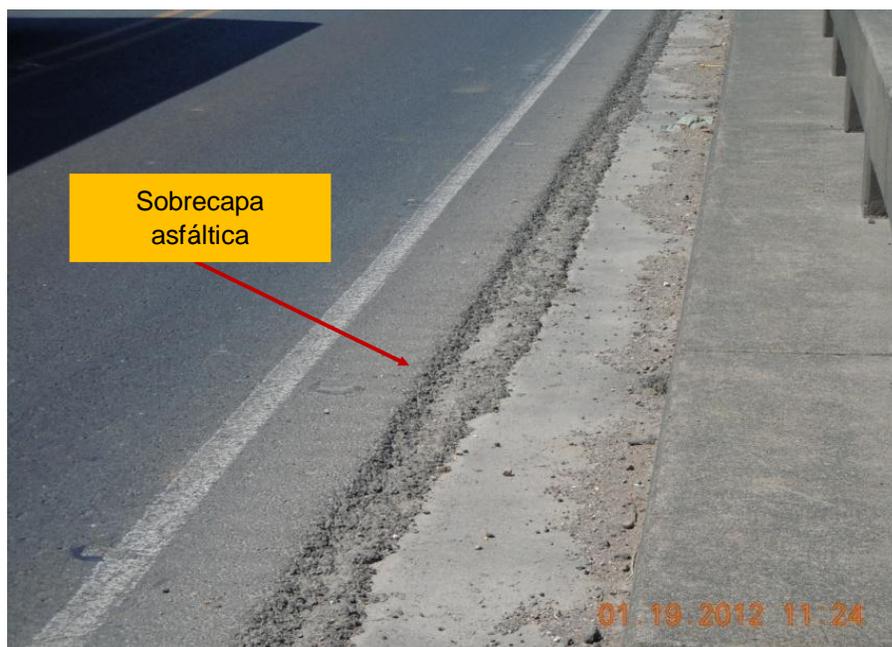
Elementos	Observaciones	Recomendaciones
3.1. Superficie de rodamiento	Se observó una sobrecapa asfáltica sobre la losa del puente (Figura 9). Esta carpeta muestra agrietamiento únicamente sobre las juntas de expansión existentes entre la losa de aproximación y el puente en ambos accesos. (Ver figura 10)	Desobstruir las juntas de expansión del puente.

**Figura 9:** Sobrecapa asfáltica sobre la losa del puente

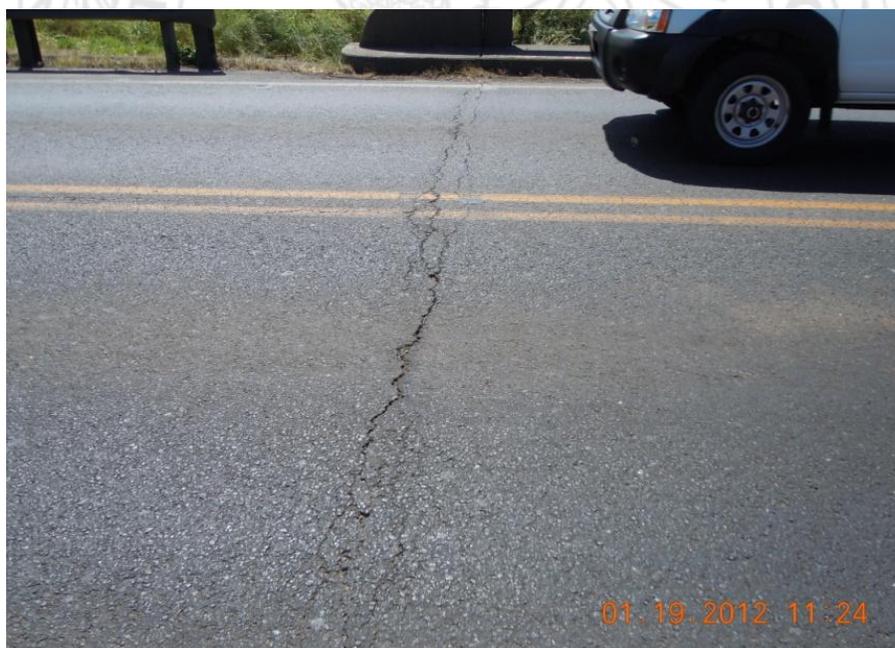
3.5. Juntas de expansión	El puente aparenta contar con juntas de expansión entre el extremo del puente y la losa de aproximación. Estas juntas están obstruidas por la colocación de una carpeta asfáltica sobre ellas. Se observó el agrietamiento de la superficie de la carpeta asfáltica (Ver figura 10)	Desobstruir las juntas de expansión.

**Figura 10:** Agrietamiento del pavimento que se presenta sobre las juntas de expansión entre las losas de aproximación y el puente.

9. Adherir una placa al puente donde se indique la carga viva de diseño y el año de construcción.
10. Construir una junta en la carpeta asfáltica sobre las juntas de expansión entre el puente y la losa de aproximación para evitar el agrietamiento de la carpeta en estas zonas.

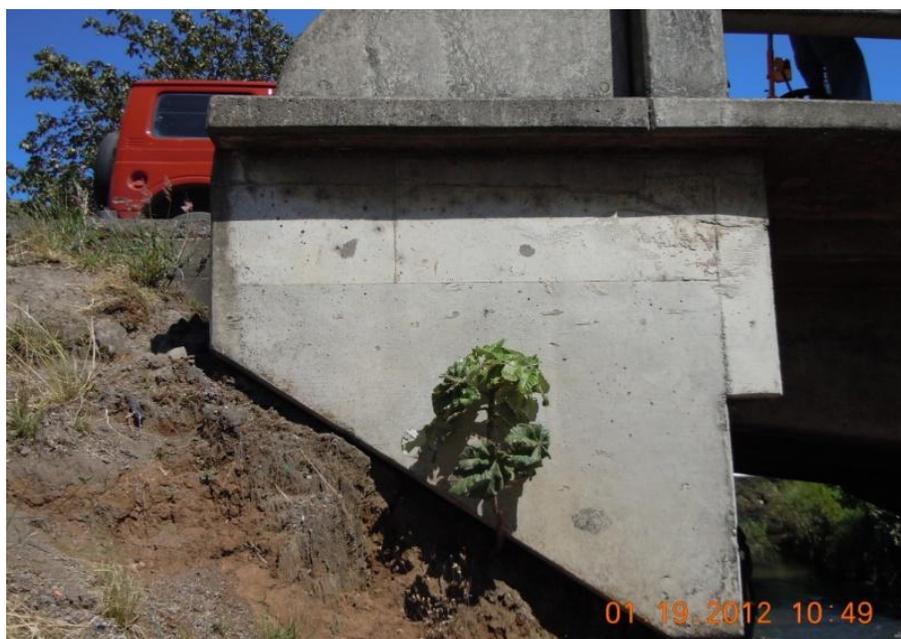
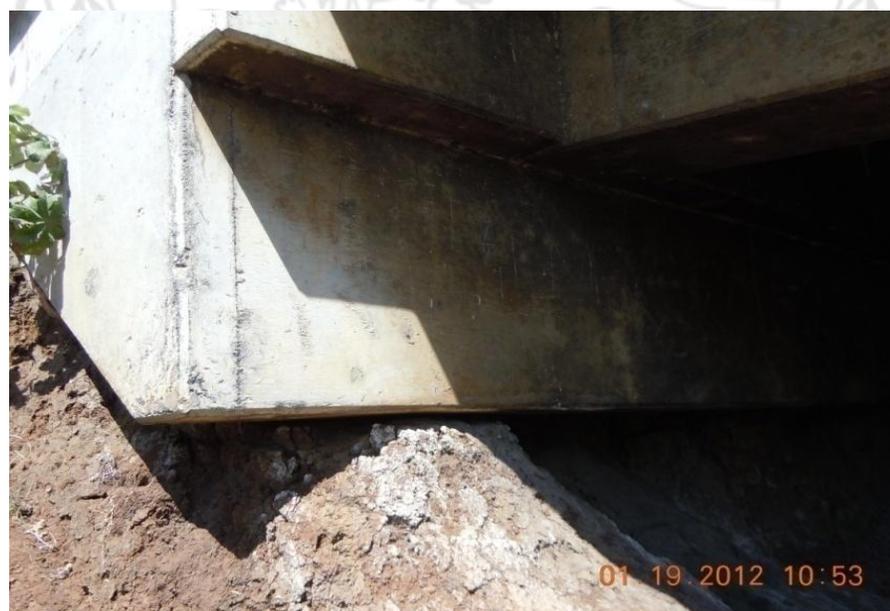
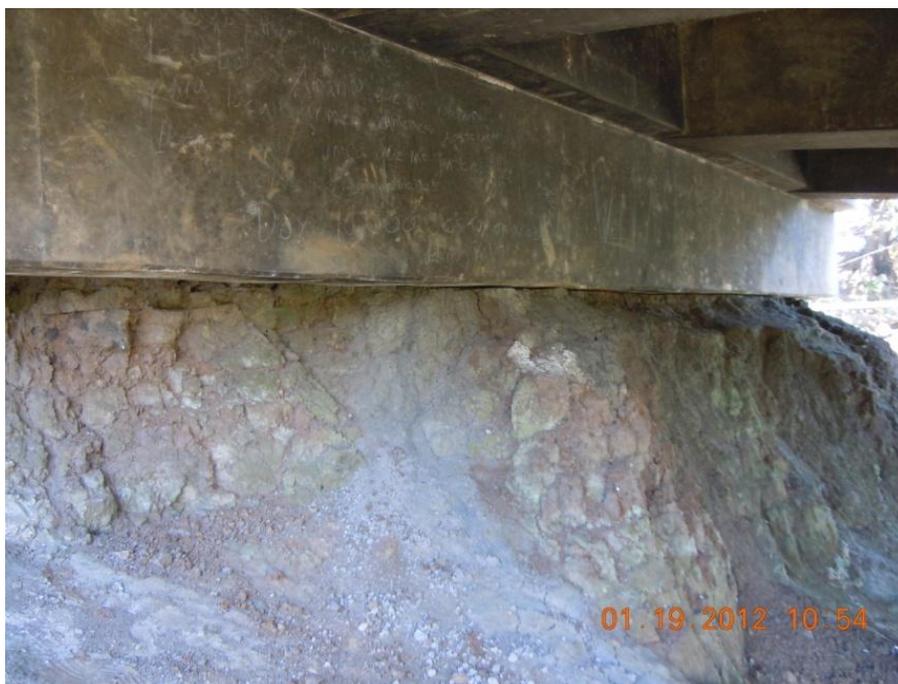
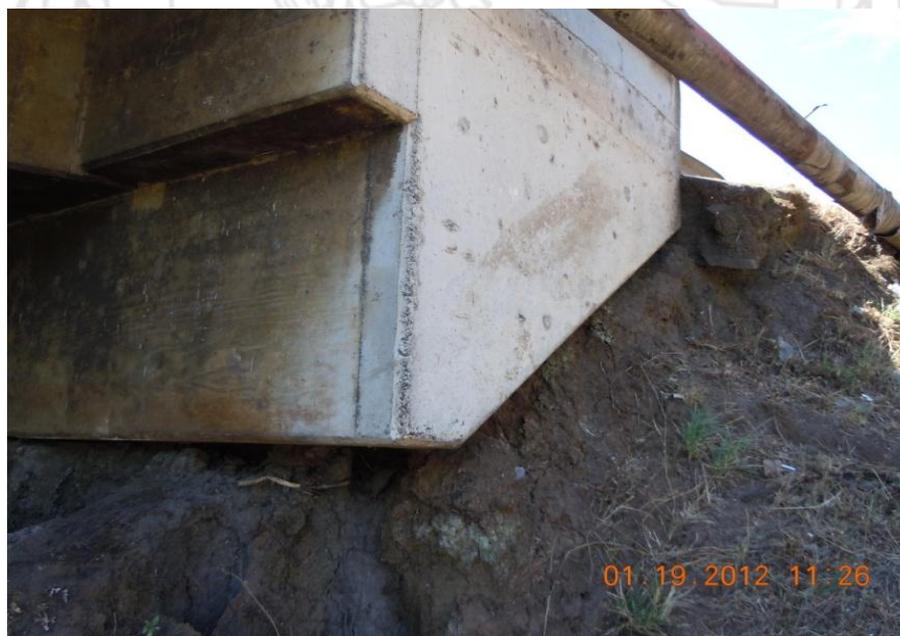
Componentes	Observaciones	Recomendaciones
5.1. Apoyos	El puente no tiene apoyos por ser un puente tipo marco.	Ninguna.
5.2. Viga pantalla en los tramos extremos del puente	Existe erosión del relleno de aproximación detrás y debajo de la viga pantalla en los tramos extremos del puente. El problema de erosión del material de relleno es mayor en el acceso Oeste del puente. La erosión posiblemente ha sido originada por el escurrimiento del agua de escorrentía superficial entre la viga pantalla y el relleno de aproximación como consecuencia de la falta de elementos de canalización y estructuras de descarga adecuadas para alejar la escorrentía de los rellenos. (Ver figuras 11, 12, 13, 14 y 15).	Ver 3.2.

**Figura 11:** Erosión del suelo junto a la viga pantalla del acceso Oeste (lateral)

**Figura 12:** Erosión del suelo junto a la viga pantalla del acceso Oeste (lateral)

**Figura 13:** Erosión del suelo junto a la viga pantalla del acceso Oeste (frontal)

**Figura 14:** Erosión del suelo junto a la viga pantalla del acceso Oeste (lateral)

2. Construir un sistema de drenaje adecuado que permita dirigir hacia el río la escorrentía superficial que se recolecta en los accesos del puente sin que ocasione erosión del relleno de aproximación detrás de la viga pantalla ubicada en los extremos del puente.

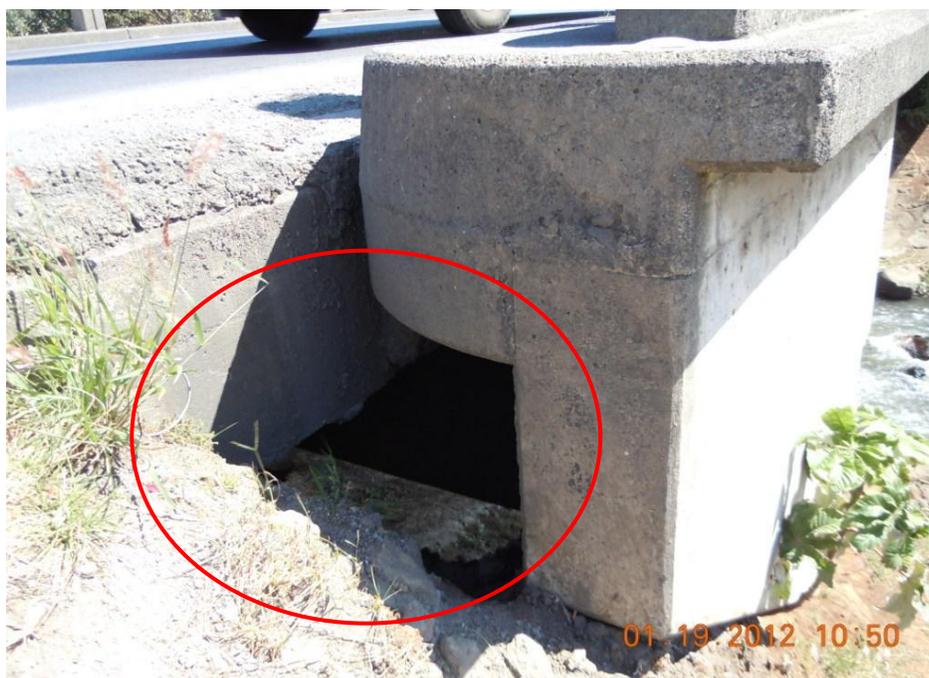
**Figura 15:** Erosión del relleno bajo la losa de aproximación del acceso detrás de la viga pantalla del acceso Oeste

3. Restituir el relleno perdido debajo de la losa de aproximación del acceso Oeste de manera que estas estructuras vuelvan a tener un soporte adecuado.

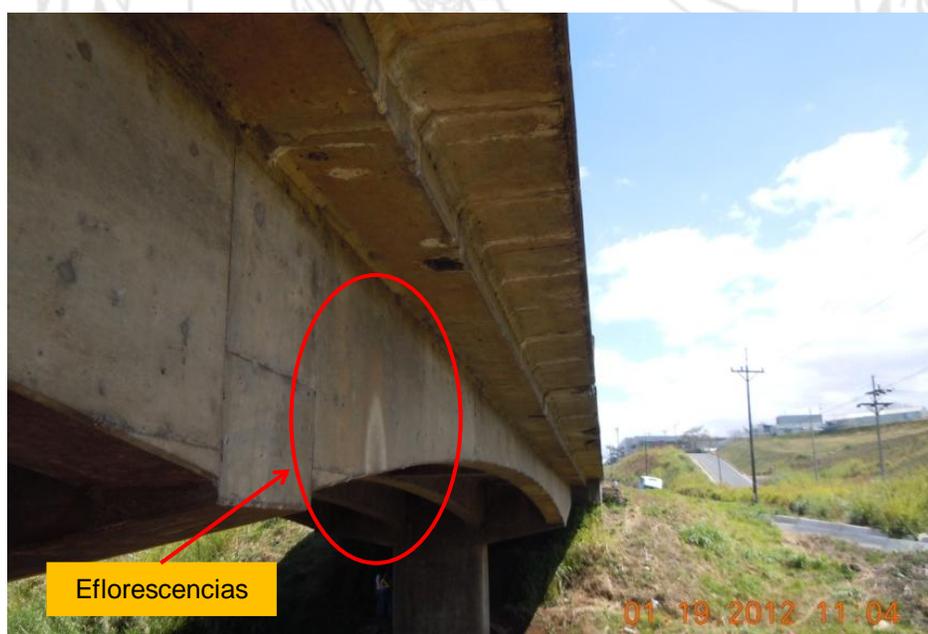
Elementos	Observaciones	Recomendaciones
3.4. Bordillos y ductos de drenaje del puente	Faltan tubos de extensión a la salida de los drenajes. Se observó eflorescencia en la superficie inferior de la losa y en las vigas junto a los drenajes. (Ver figura 16)	Colocar tubos de extensión en los drenajes actuales del puente que se extiendan al menos 100 mm por debajo del nivel inferior de las vigas en las inmediaciones de los drenajes.

**Figura 16:** Eflorescencias bajo los drenajes del puente

4. Colocar tubos de extensión en los drenajes actuales del puente que se extiendan al menos 100 mm por debajo del nivel inferior de viga en las inmediaciones del drenaje.

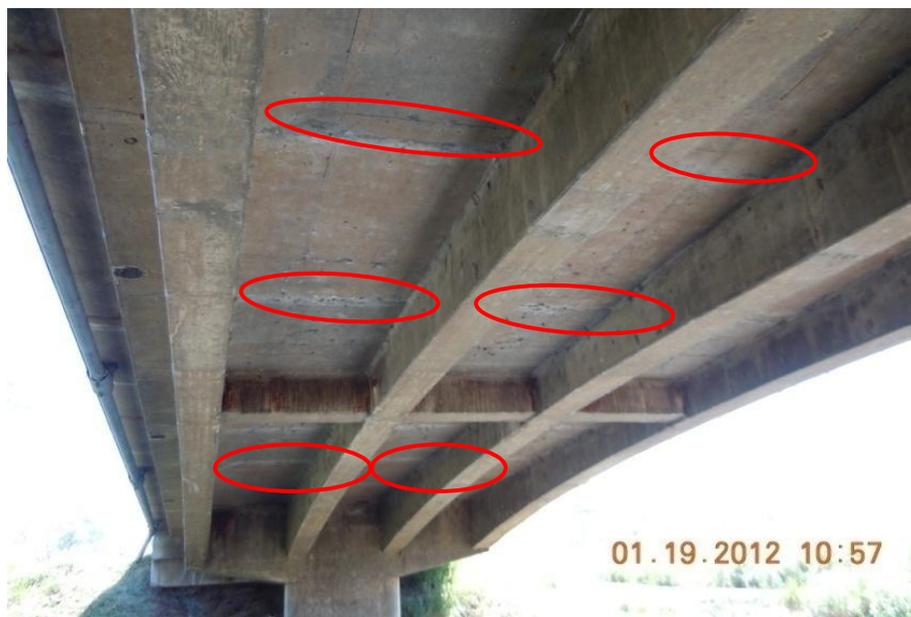
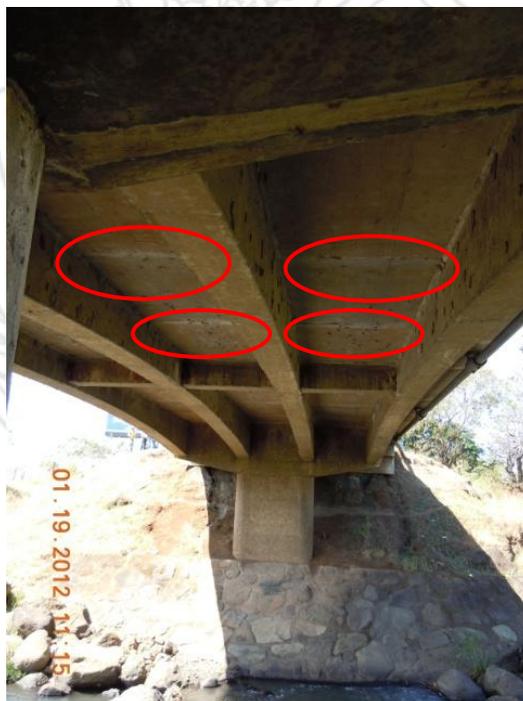
**Figura 17:** Eflorescencias en la superficie inferior de la losa

**Figura 18:** Eflorescencias en la superficie inferior de la losa

11. Remover las sales acumuladas donde se observan eflorescencias y verificar si existen grietas. De existir se debe seleccionar un método adecuado para rellenar las grietas y detener las filtraciones.

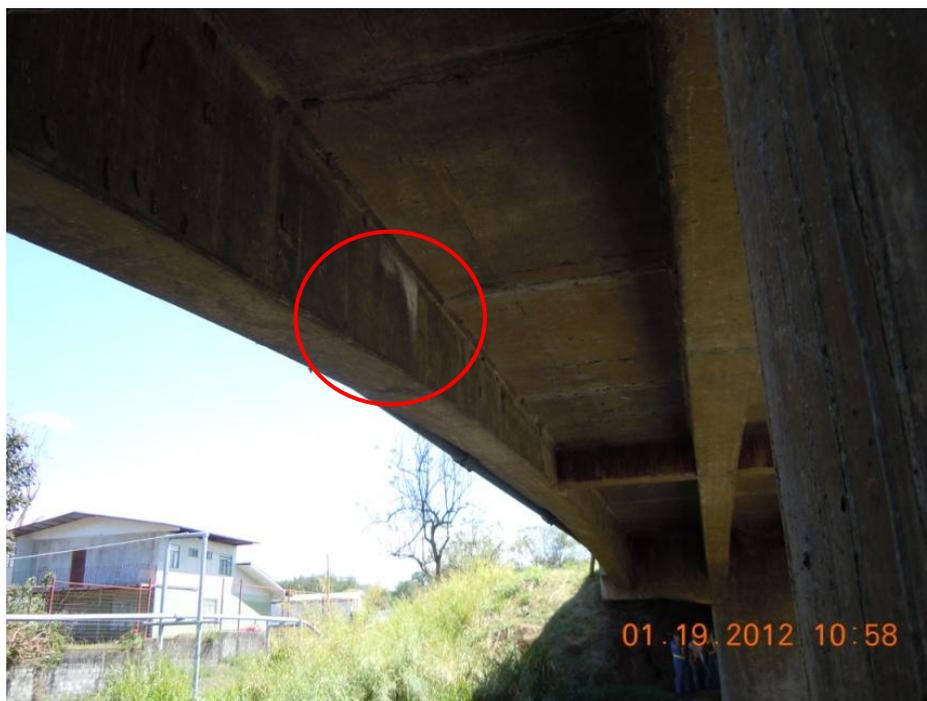
Elementos	Observaciones	Recomendaciones
4.2. Vigas longitudinales	Se observó eflorescencias en una de las vigas principales, sin embargo, su ubicación parece indicar que se produjo donde quedaron las juntas entre los paneles de formaleta la viga y la losa. (Ver figura 19).	Monitorear en la siguiente inspección el posible avance de la eflorescencia.
4.3. Vigas diafragma	No se observaron daños en las vigas diafragma.	Ninguna.

**Figura 19:** Eflorescencia en la viga principal

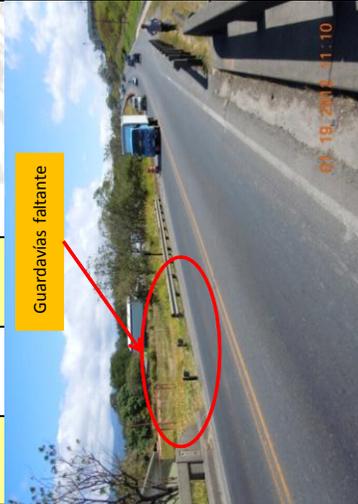
NOTA	Sección de guardavías faltante. Costado Norte – acceso Este		DIA		MES		AÑO		
No.	16		19		1		2012

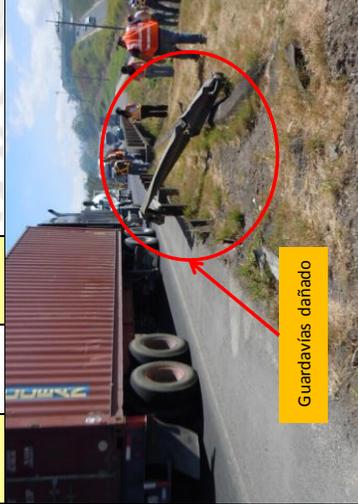
NOTA	Guardavías totalmente dañado. Costado Sur – acceso Oeste		DIA		MES		AÑO		
No.	14		19		1		2012

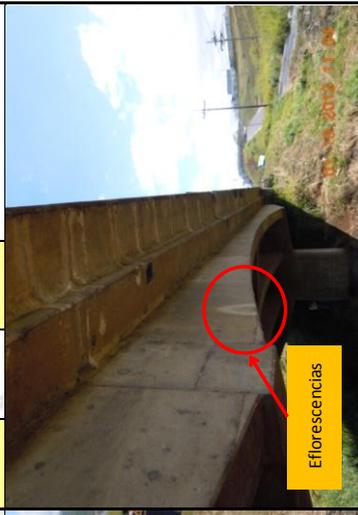
NOTA	Eflorescencias bajo los drenajes del puente		DIA		MES		AÑO		
No.	15		19		1		2012
