Laboratorio Nacional de
Materiales y Modelos Estructurales

**INFORME DE EVALUACIÓN Y FISCALIZACIÓN
RUTA NACIONAL No.27
TALUDES KM 38+600**

LM-PI-UGERVN-008-2015

San José, Costa Rica
Noviembre, 2015

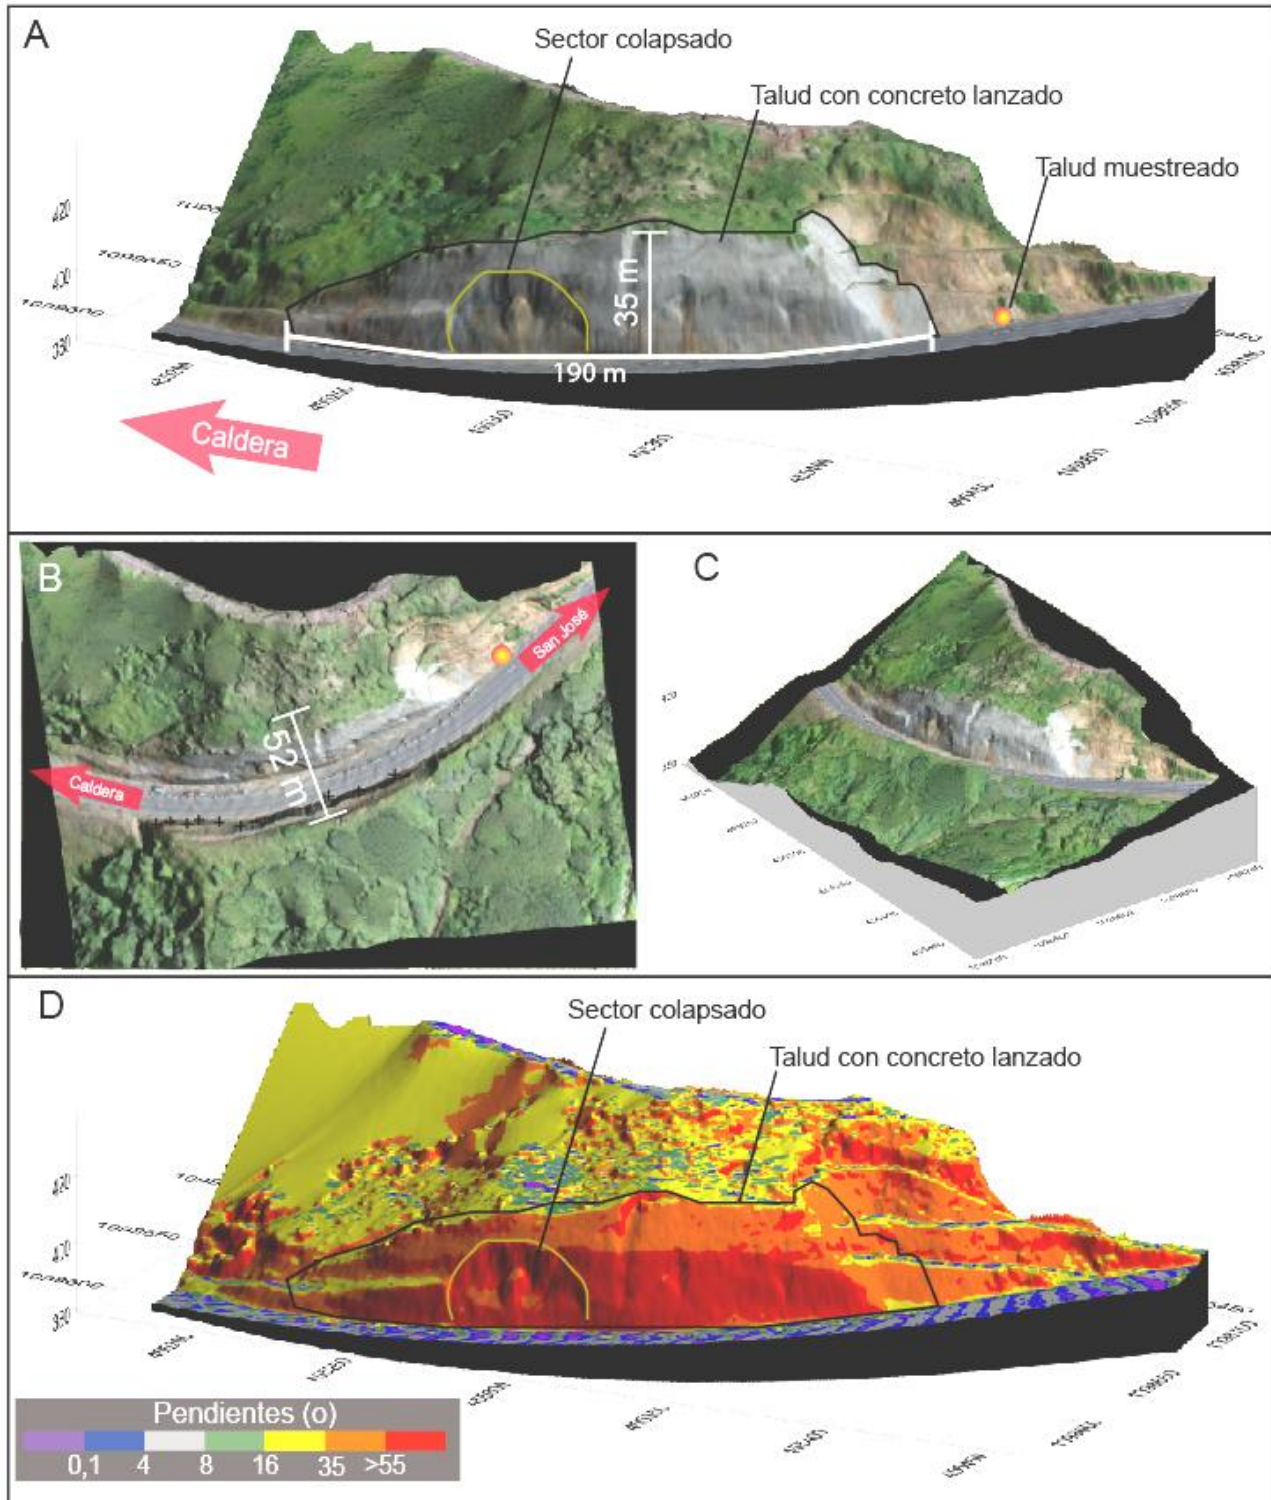
Figura 4. Vista del talud del lado derecho. A) Se muestra la sección colapsada. B) Distancia que hay entre las zonas más elevadas de los taludes. C) Vista lateral oblicua del talud LD. D) Pendientes del talud LD. Figuras generadas a partir de datos topográficos levantados con el VANT.

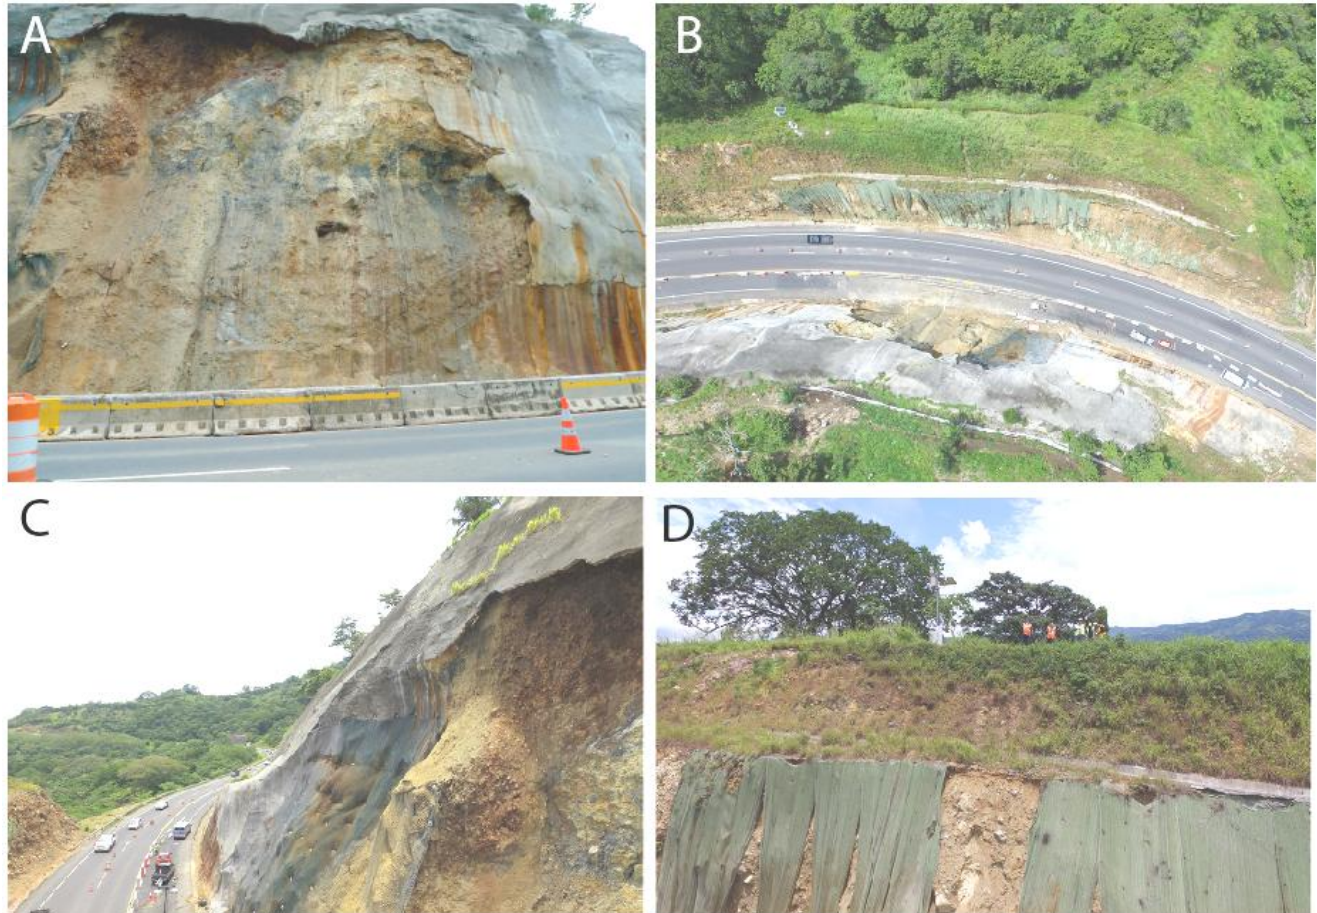
Figura 6. Se muestran los materiales que afloran en los taludes LD y LI del km 38+600. A) En la parte inferior las rocas y la matriz se encuentran silicificadas y hay partes que aun están cubiertas por el concreto lanzado. B), C) y D) La sección media y superior corresponde con una brecha donde los bloques están en una matriz arcillosa rica en azufre, sulfatos y cristales de yeso y no está silicificada.

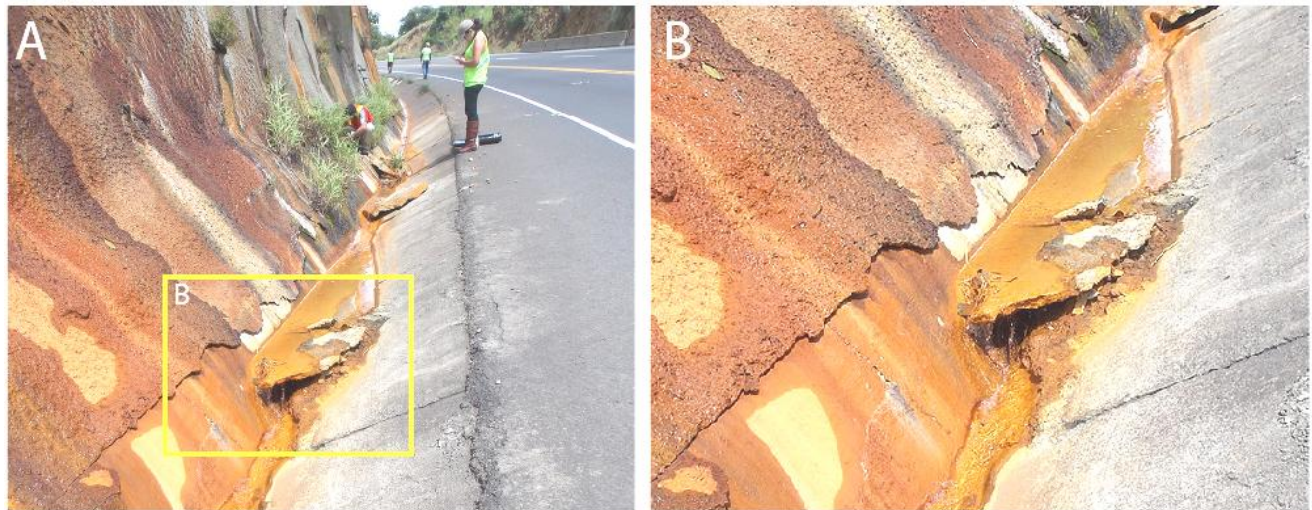
La acidez del agua genera una reacción con el componente calcáreo del concreto de las cunetas degradándolas en la superficie, si se encuentran fracturas la degradación se puede profundizar, los efectos mencionados anteriormente se pueden observar en la figura 8.

Figura 8. A) Muestreo geoquímico de aguas superficiales realizado el 27 de octubre del 2014 al pie del talud en km 38+600, los resultados obtenidos fueron de 5,5 muy similar a la lluvia ácida. B) Detalle del efecto del agua ácida en las cunetas y concreto lanzado al pie del talud.

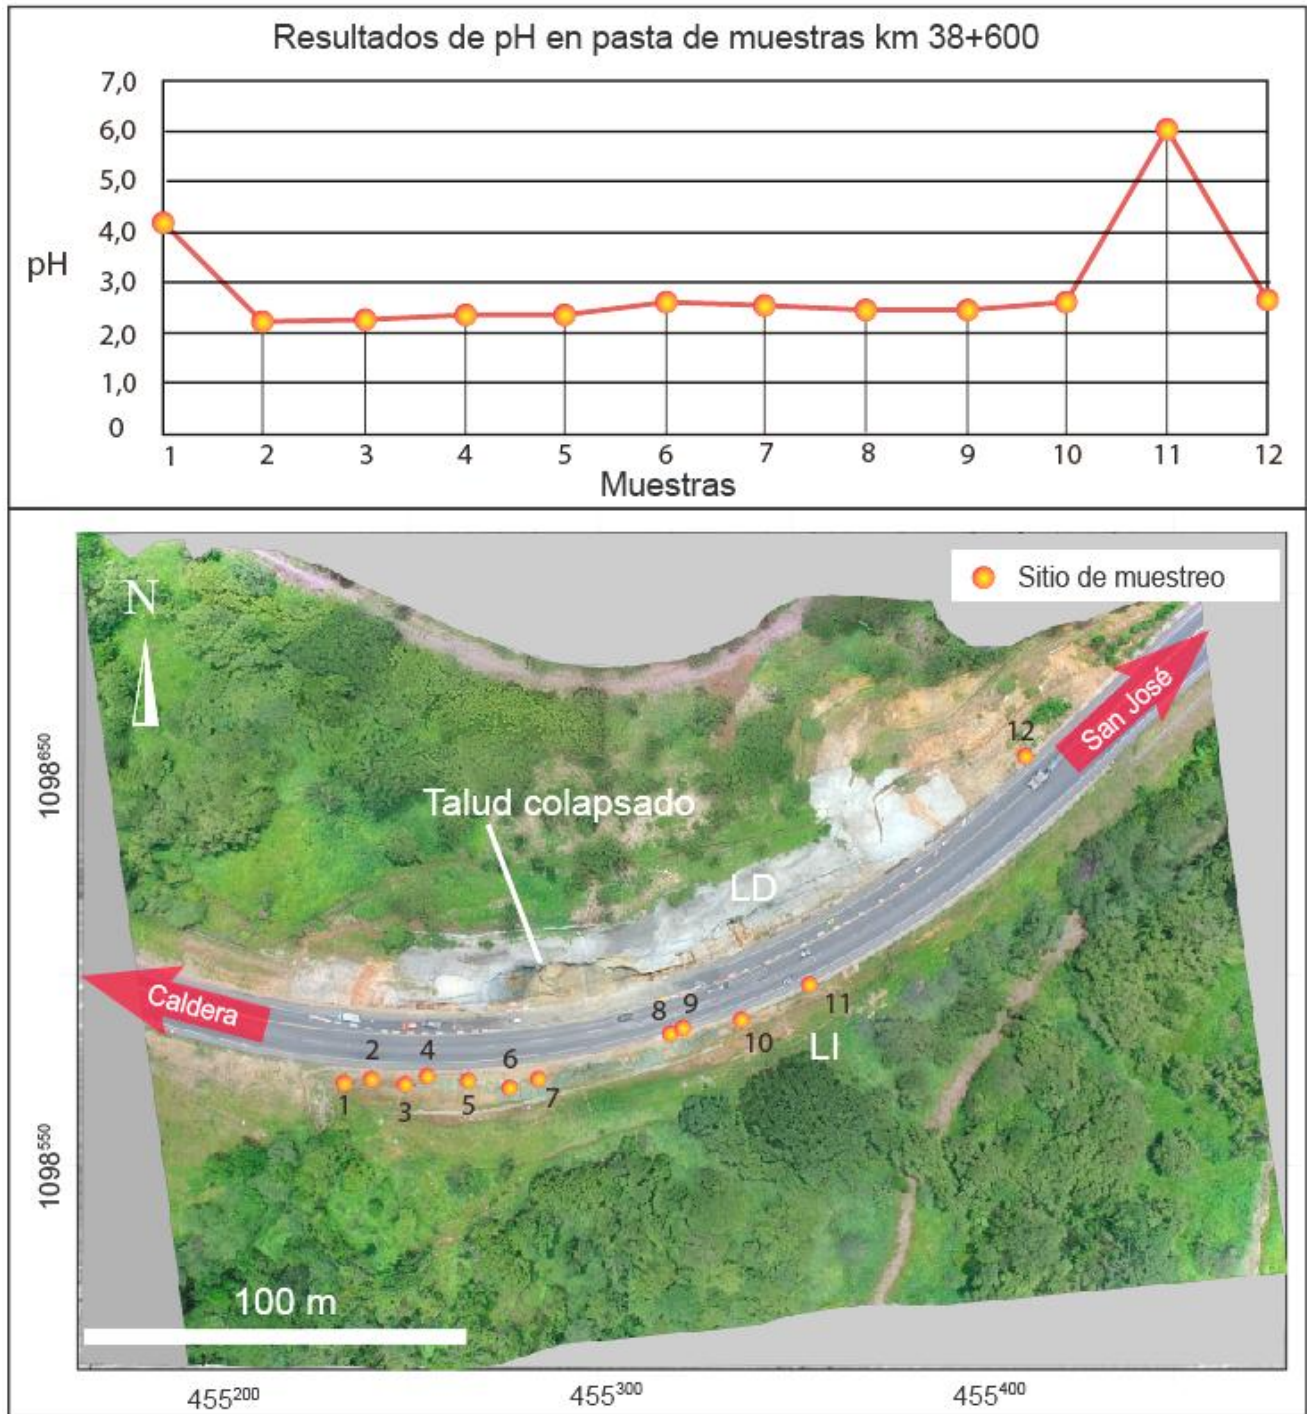
Figura 9. Resultados de pH en pasta realizados a los suelos ubicados en los taludes del estacionamiento 38+600. Como se observa, todas las muestras presentan valores de pH inferiores a 6,4. Las dos muestras con los valores más altos están en los bordes del talud del lado izquierdo de la ruta. El resto de las muestras presenta valores entre 2,70 y 2,28 lo que indica la alta acidez que están generando estos materiales.

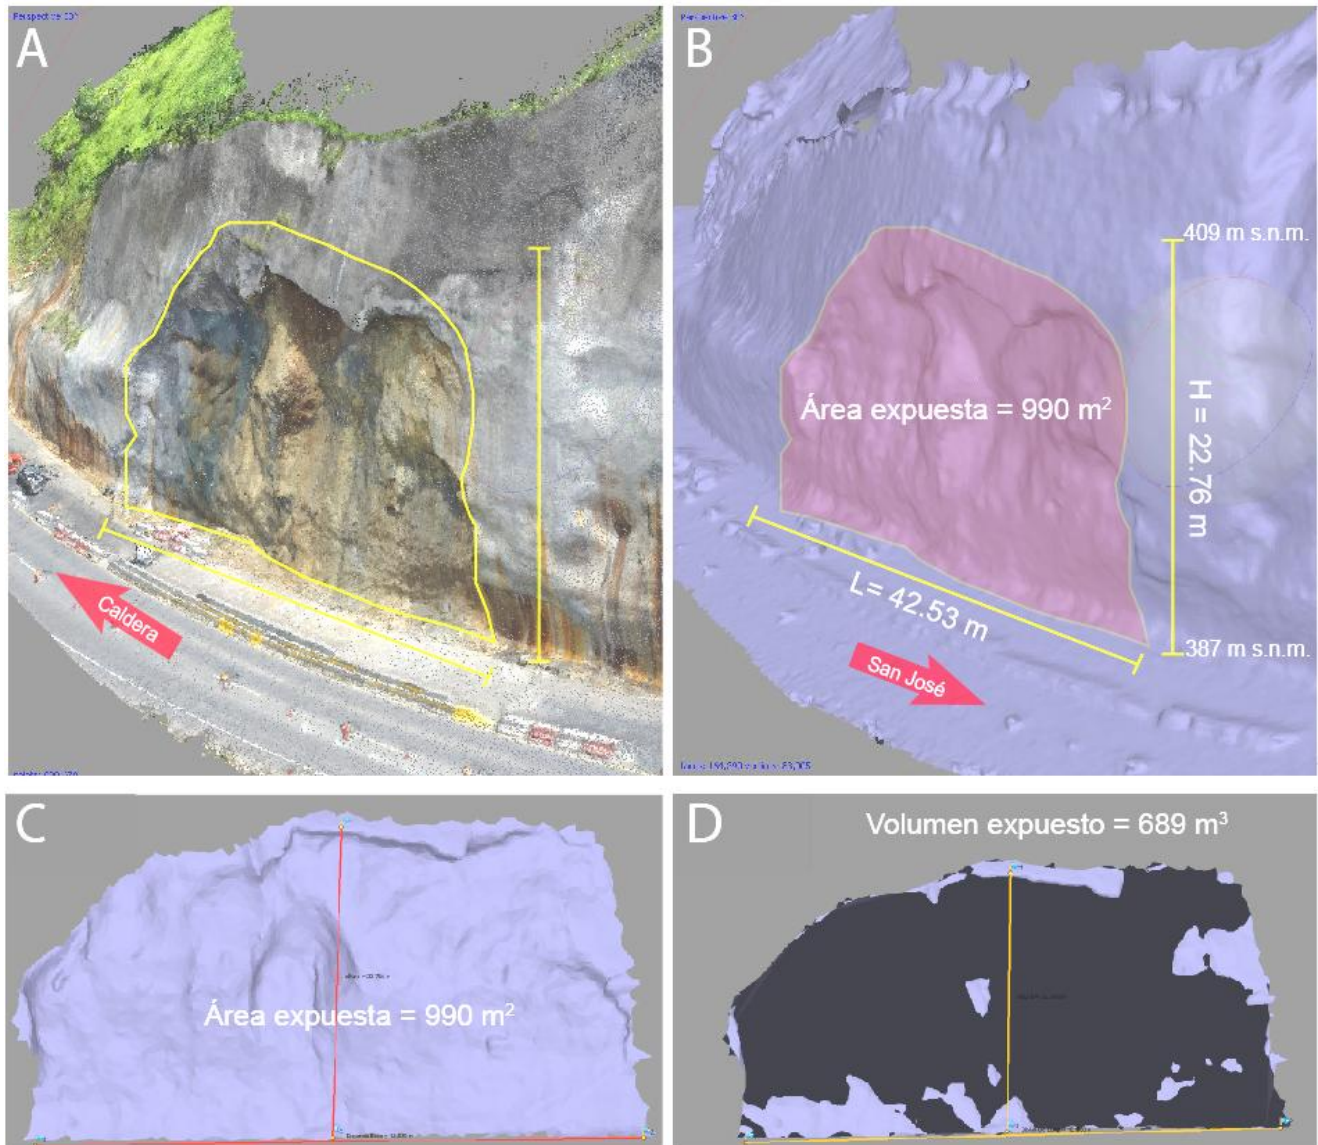
El deslizamiento del 9 de agosto presentó una falla de forma cóncava, ocurrió en un talud de corte, donde la diferencia de altitud entre la base y la corona del deslizamiento es de aproximadamente 17 m. Presenta una longitud de 42,5 m y pendientes superiores a los 55°, aunque en la parte superior donde colapsó el concreto la pendiente llega a ser subvertical. La condición de humedad del talud el día de la inspección (11 de agosto del 2015) era de húmedo a saturado, con flujo moderado de agua en el pie del talud y la corona.

Figura 10. Datos paramétricos del deslizamiento en el talud lado derecho sentido San José – Caldera, en el km 38+600. A) Modelo de elevación digital con fotografía aérea sobrepuesta. B) Modelo de elevación digital. C) Área expuesta y D) Volumen estimado de material deslizado.

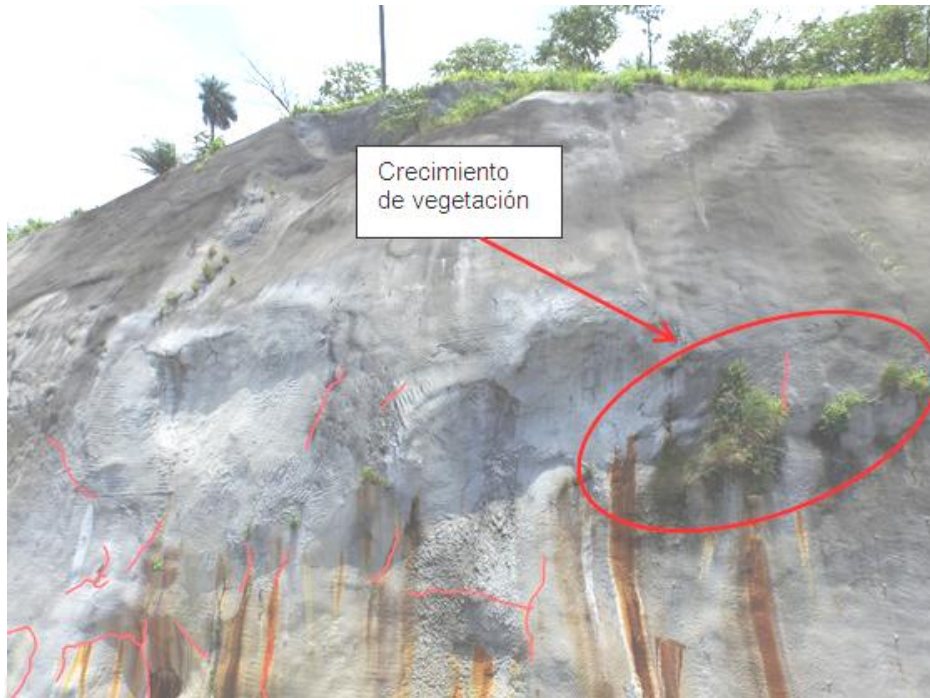
En el concreto lanzado del km 38+600 se observó agrietamiento tanto en dirección vertical como horizontal, con grietas de ancho superior a 0,3 mm que pueden alcanzar varios centímetros de separación, y con una profundidad igual al espesor de la pantalla de concreto (ver figuras 11 y 12).

Se observaron eyecciones de eflorescencia y manchas color naranja en algunos sectores de la protección de concreto (ver figuras 12 y 13). Además se observó crecimiento de vegetación en varios sectores (ver figuras 11 y 13), lo que indica que las grietas atraviesan por completo el espesor de concreto

Figura 11. Agrietamiento (resaltado con rojo) y crecimiento de vegetación, talud LD, km 38+600.

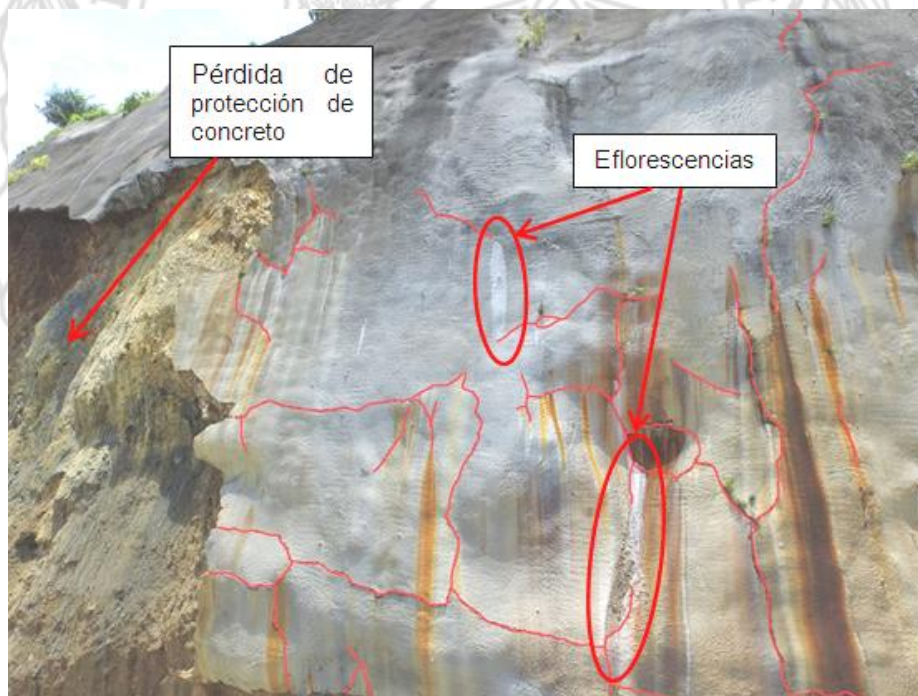
Figura 12. Sector del talud contiguo al deslizamiento, nótese el agrietamiento intenso (resaltado en rojo) y la presencia de eflorescencias.

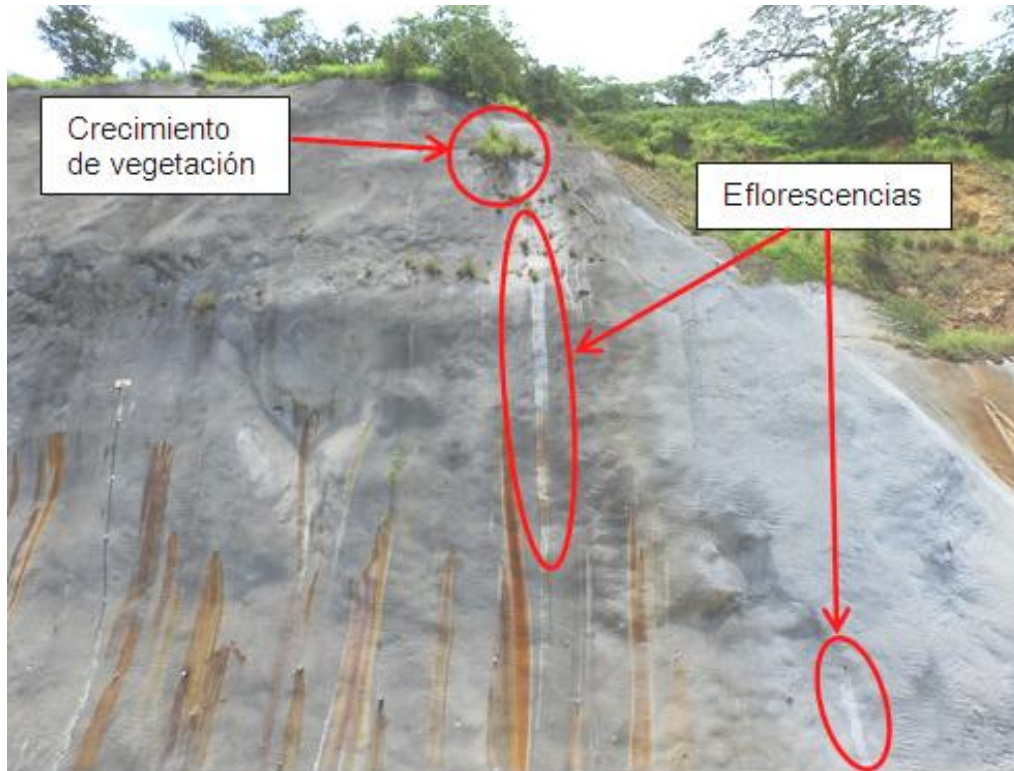
Figura 13. Vegetación y eflorescencias observadas en el talud del km 38+600.

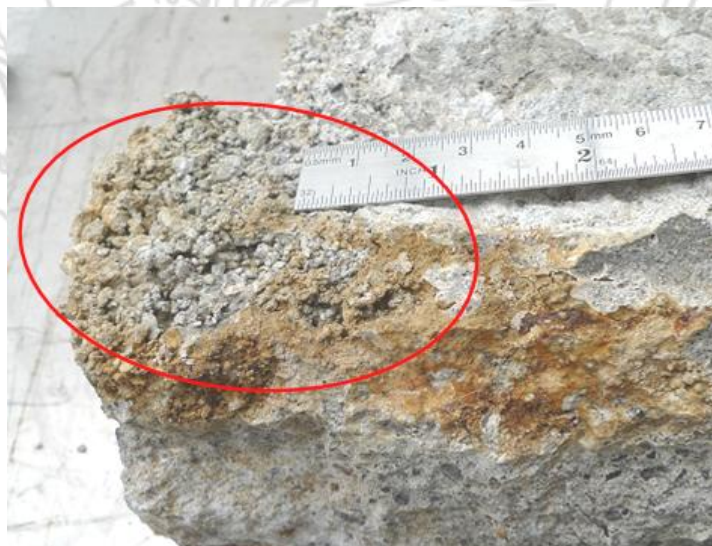
En las muestras llevadas al laboratorio se observaron diferentes grados de degradación de la matriz cementante del concreto y pérdida de agregados finos, en la mayoría de los casos sin degradación aparente del agregado grueso, tal como se muestra en las figuras 20 a la 25.

Figura 20. Pérdida de la matriz cementante en el concreto (zona enmarcada en rojo).

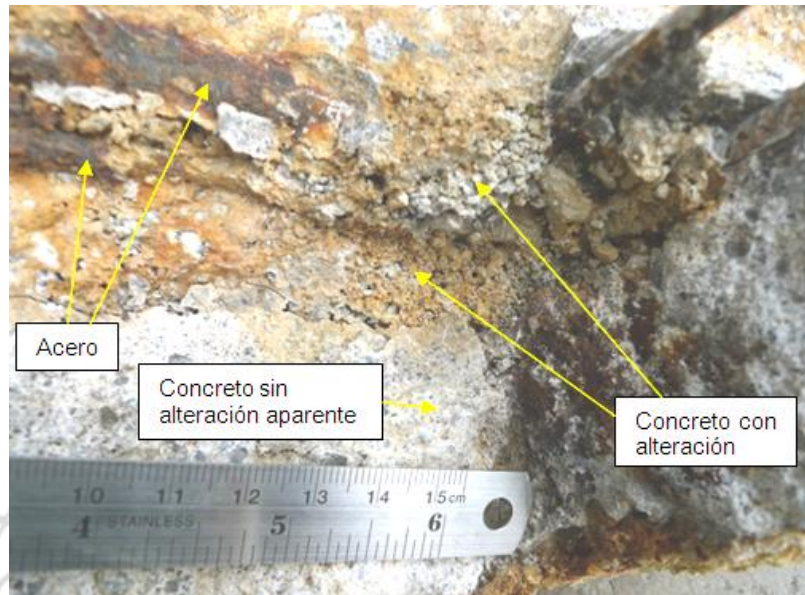
Figura 21. Pérdida de la matriz cementante en el concreto alrededor del refuerzo de acero.

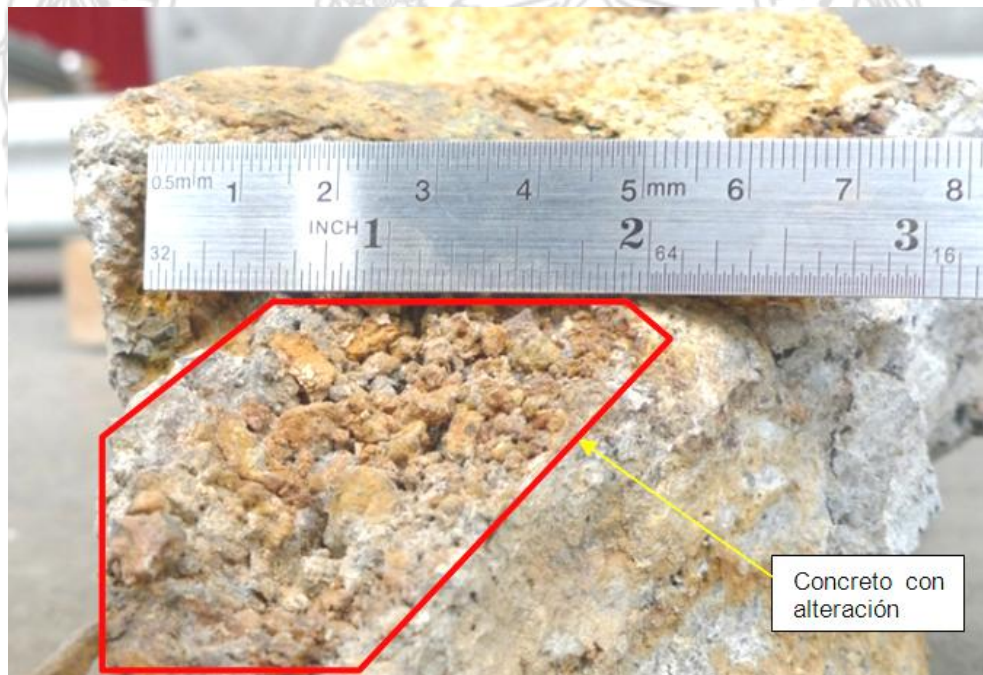
Figura 22. Pérdida de la matriz cementante (zona enmarcada en rojo) en el concreto del km 38+600.

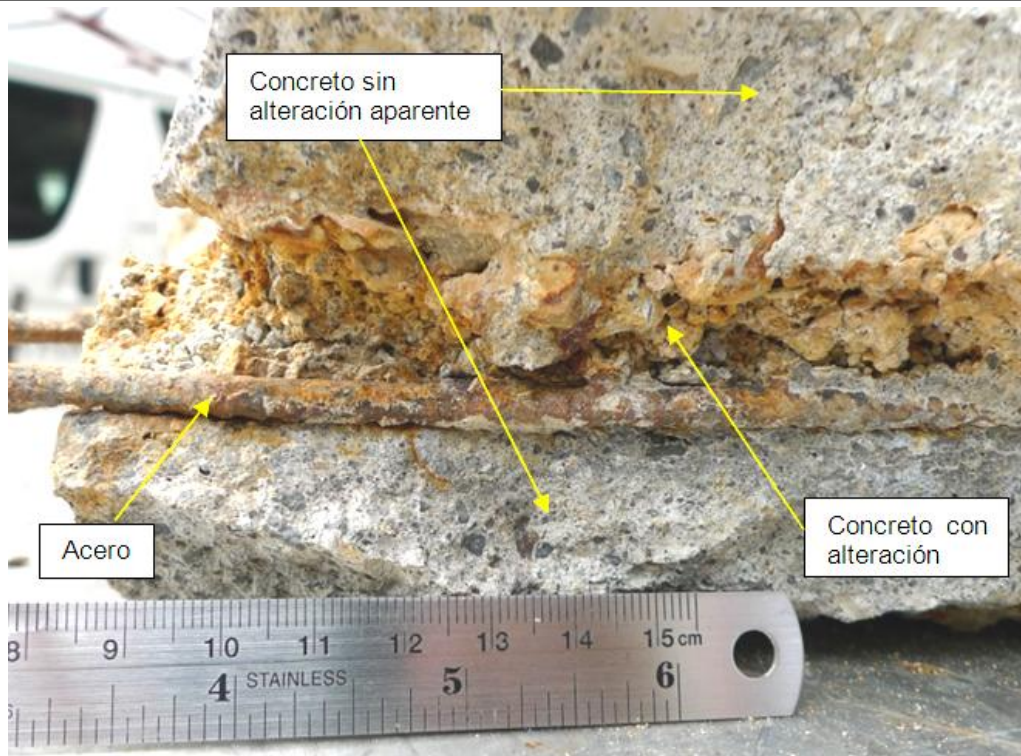
Figura 23. Muestra de concreto con pérdida de la matriz cementante en la zona del refuerzo de acero.

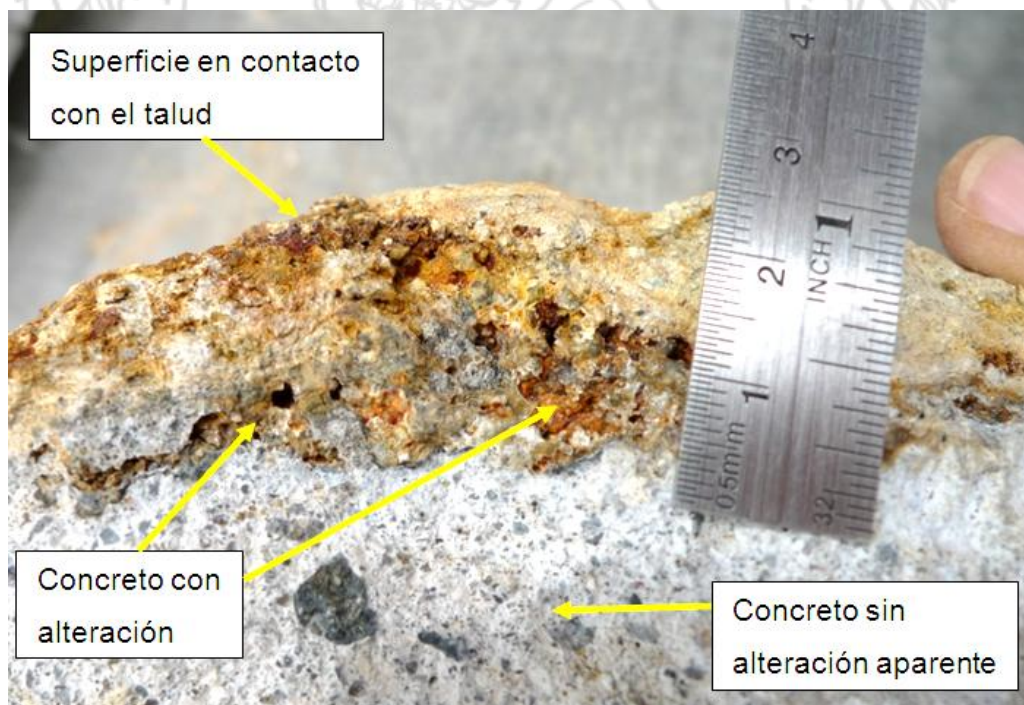
Figura 24. Detalle del deterioro del concreto en la superficie que estuvo en contacto con el drenaje ácido del talud. En este caso la zona de alteración varía entre 1,0 – 1,5 cm aproximadamente.

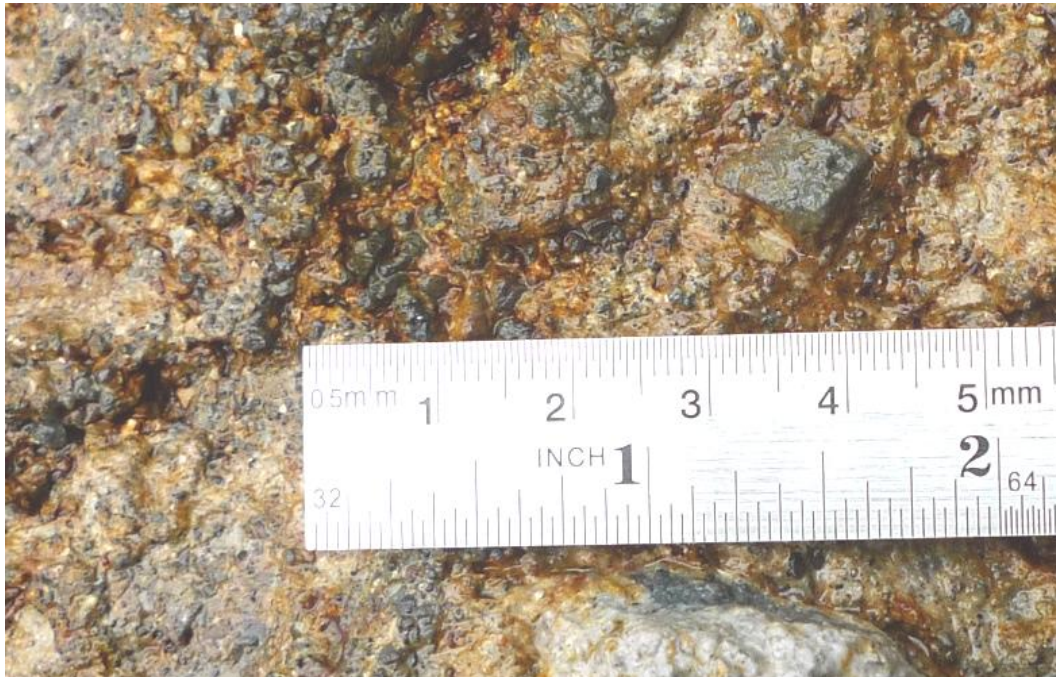
Figura 25. Deterioro en la superficie del concreto que estuvo en contacto con el drenaje ácido, la superficie fue lavada para remover los restos de suelo. Se observa la pérdida de matriz cementante y de agregado fino.

Los daños observados disminuyen la durabilidad y la integridad del concreto, reduciendo la protección del talud contra los efectos de la lluvia y las aguas pluviales de escorrentía, así como la vida útil de la obra.

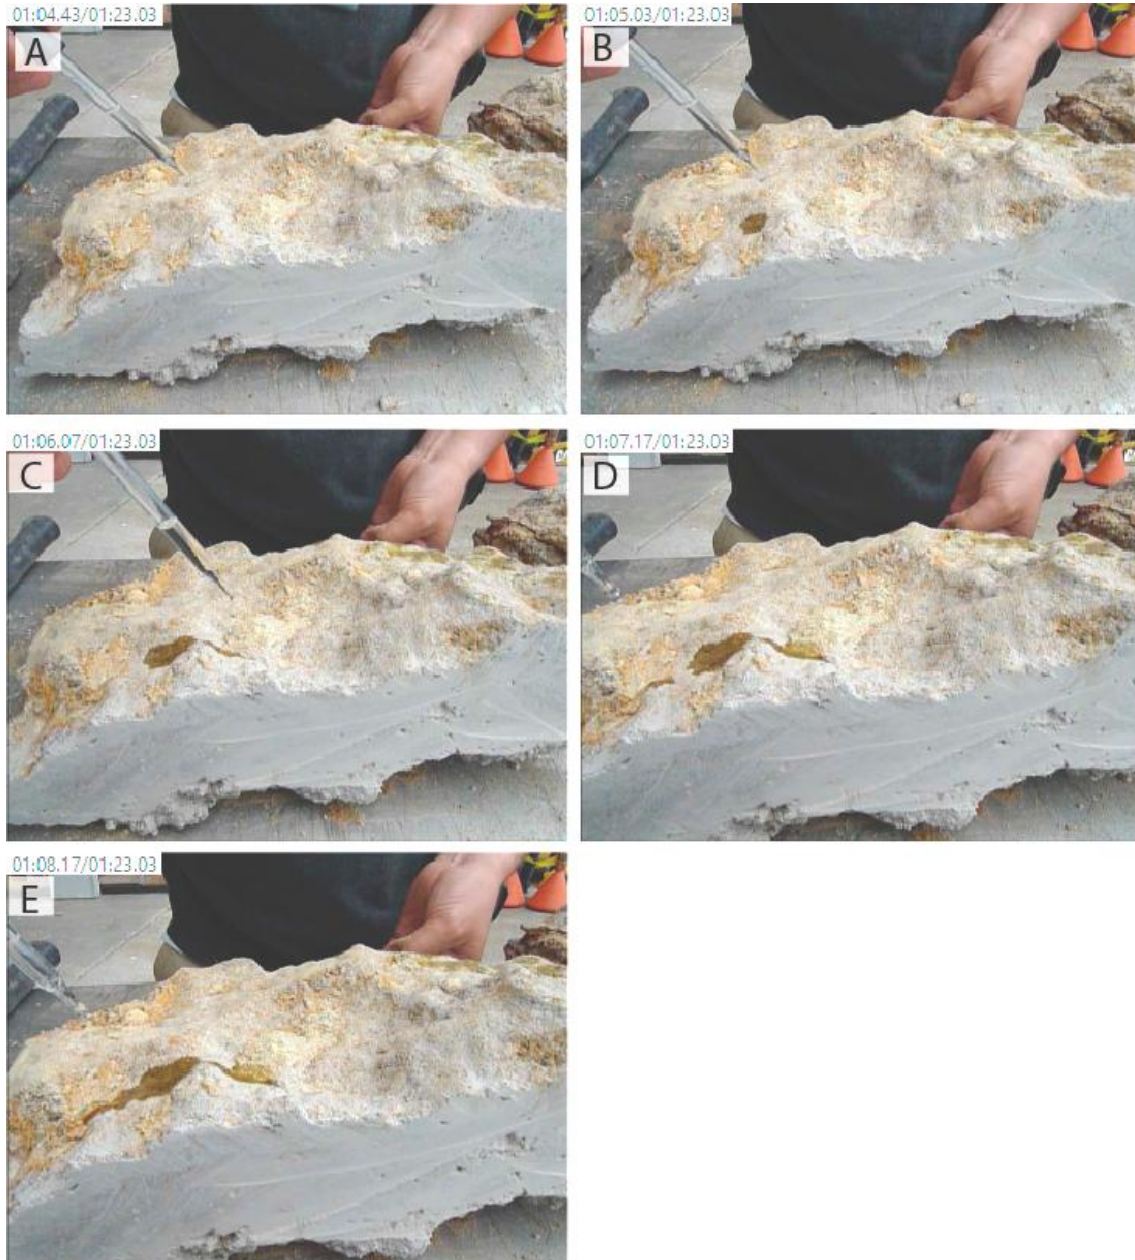
Figura 28. Imágenes tomadas video, se observa que no hay reacción del HCl cuando entra en contacto con el concreto que ya ha sido afectado por DAR.

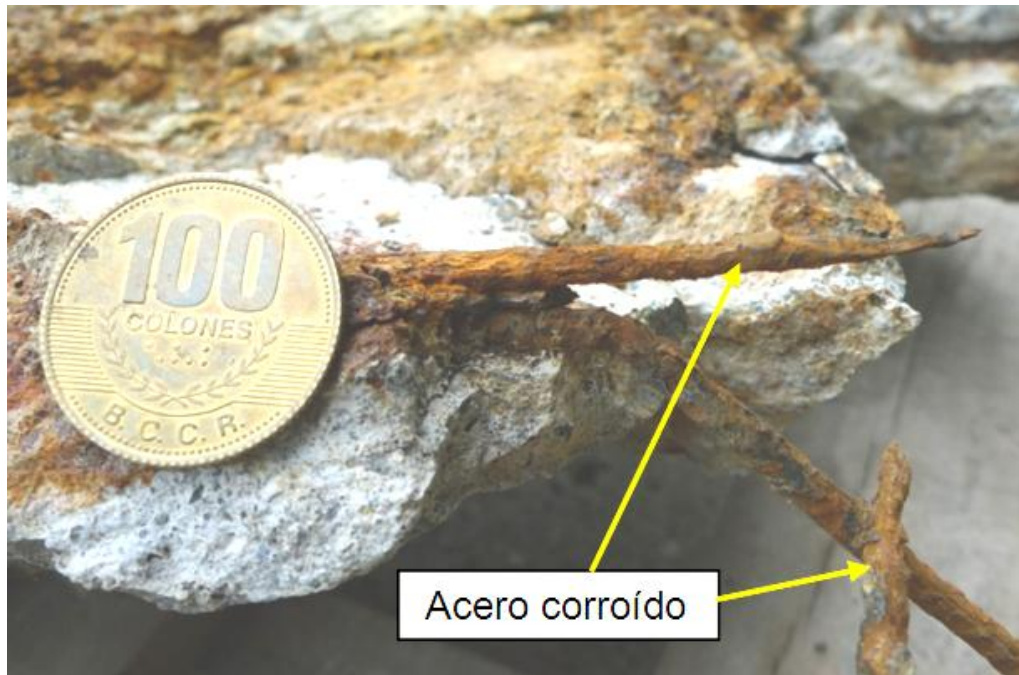
En algunos casos, el proceso de oxidación evolucionó hasta la corrosión del refuerzo con pérdida de sección, tal como se aprecia en las siguientes figuras (30 a 33).

Figura 30. Deterioro por corrosión observado en las varillas de acero, muestras del concreto del km 38+600.

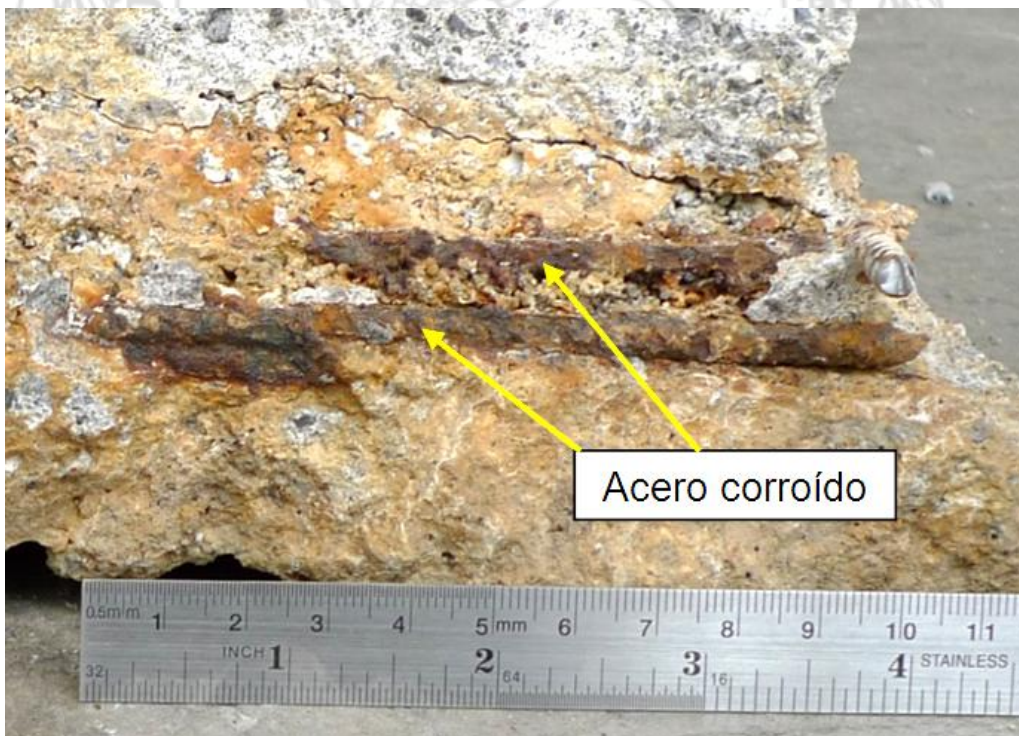
Figura 31. Acero con diferentes grados de corrosión, localizado dentro de la zona de alteración del concreto.

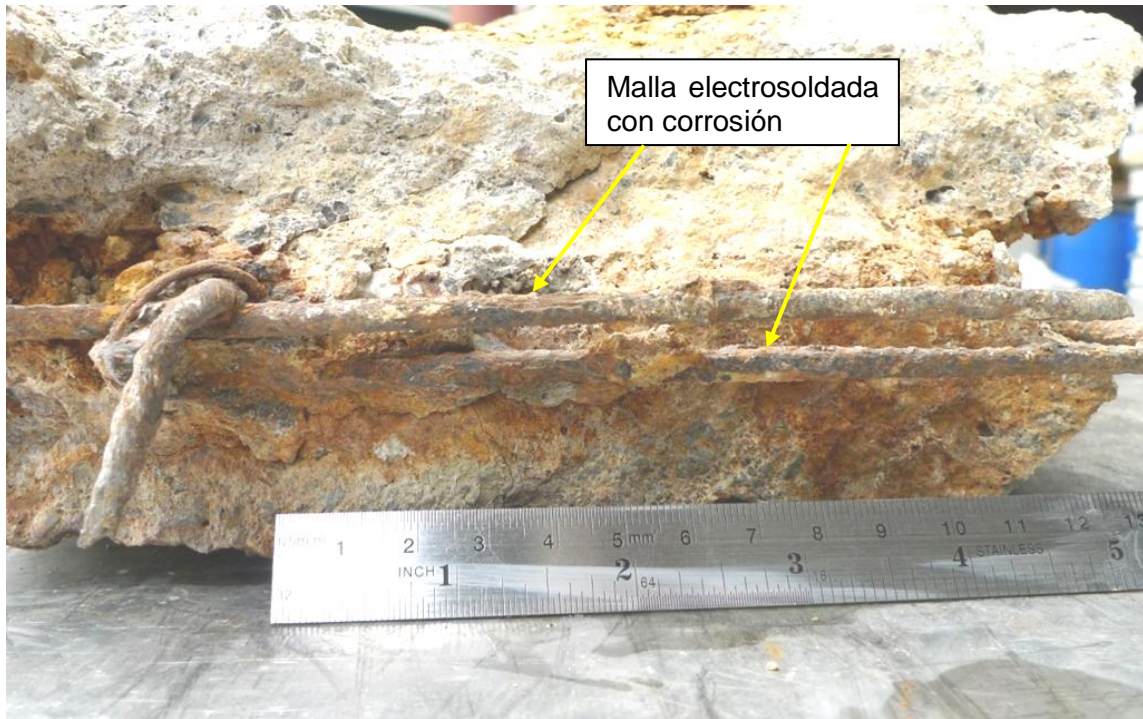
Figura 32. Detalle del deterioro por oxidación y corrosión presente en la malla electrosoldada.

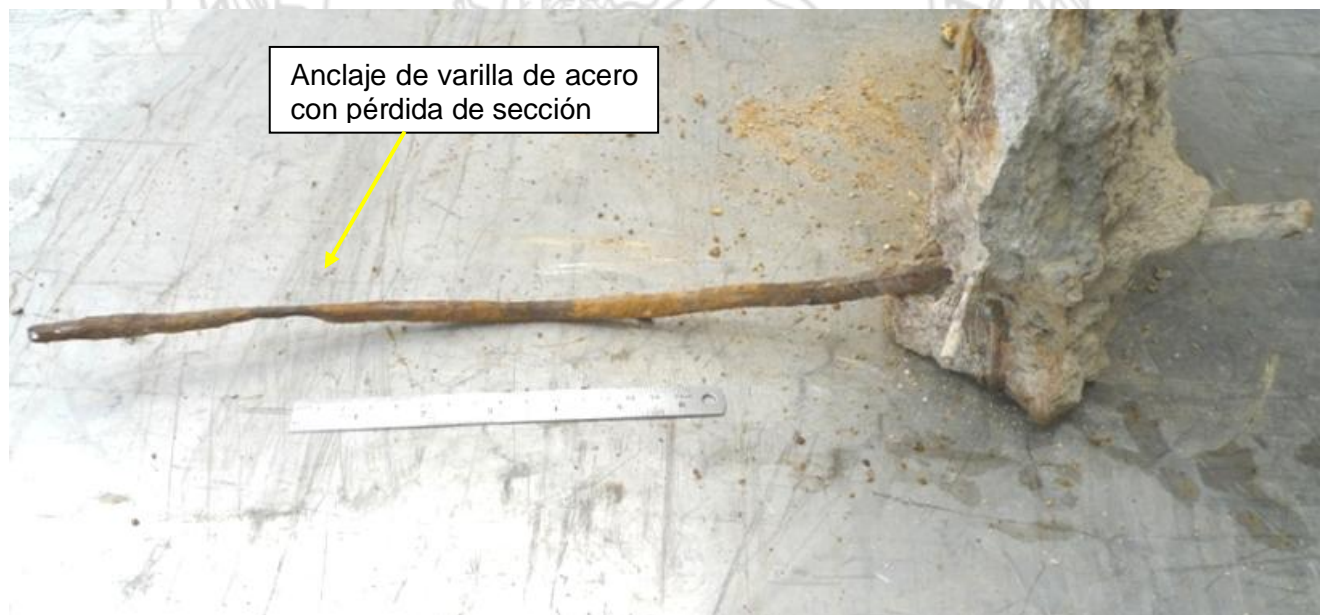
Figura 33. Pérdida de sección observada en una varilla de acero No. 4, la cual estuvo dentro de la matriz de suelo y la roca del talud en el km 38+600, RN-27. A esta misma varilla se le realizaron análisis detallados que se presentan más adelante en este informe.

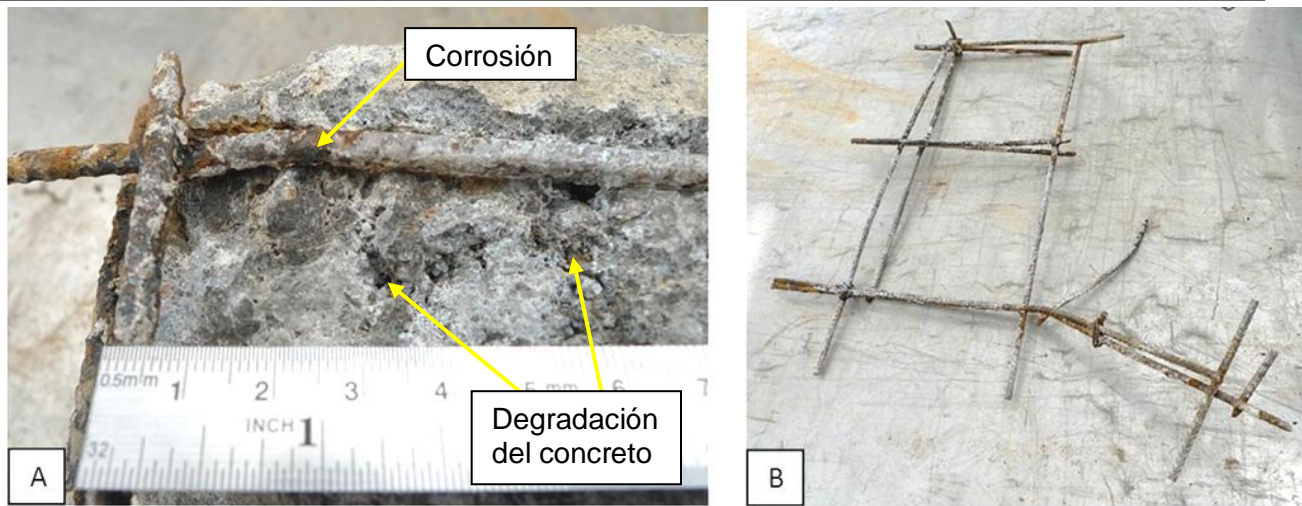
Figura 36. A) Corrosión identificada en el acero de refuerzo del concreto lanzado, km 38+600 RN-27, se observó además pérdida de la matriz cementante del concreto en el interior de la muestra. B) Sección de malla electrosoldada con signos visibles de oxidación y corrosión.

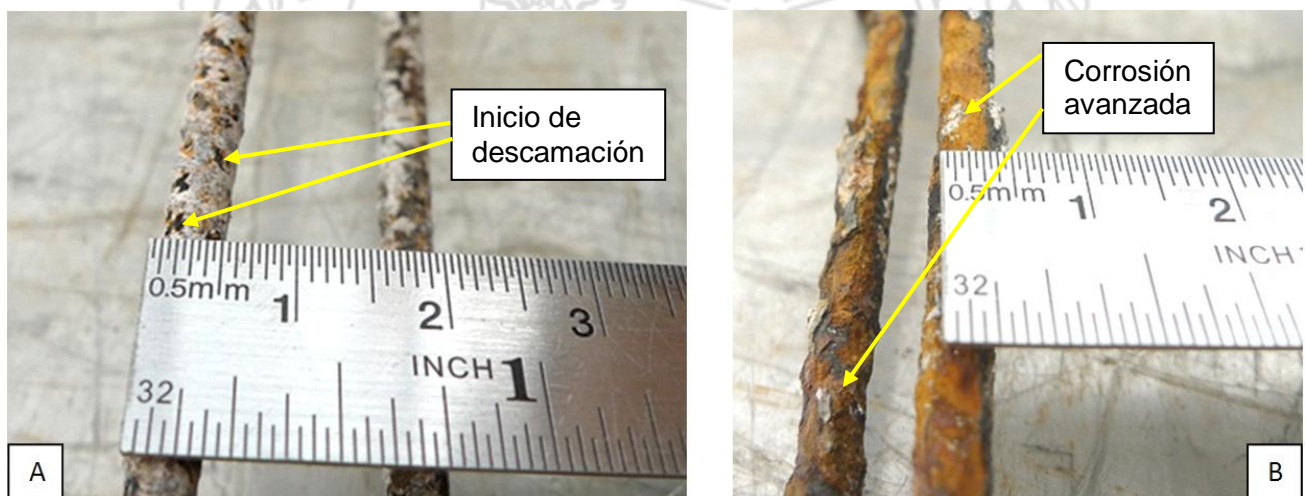
Figura 37. A) Acero afectado por la corrosión con evidencia de iniciar el proceso de descamación. B) Varillas de la malla electrosoldada con grado avanzado de corrosión, incluso presentan pérdida de sección.

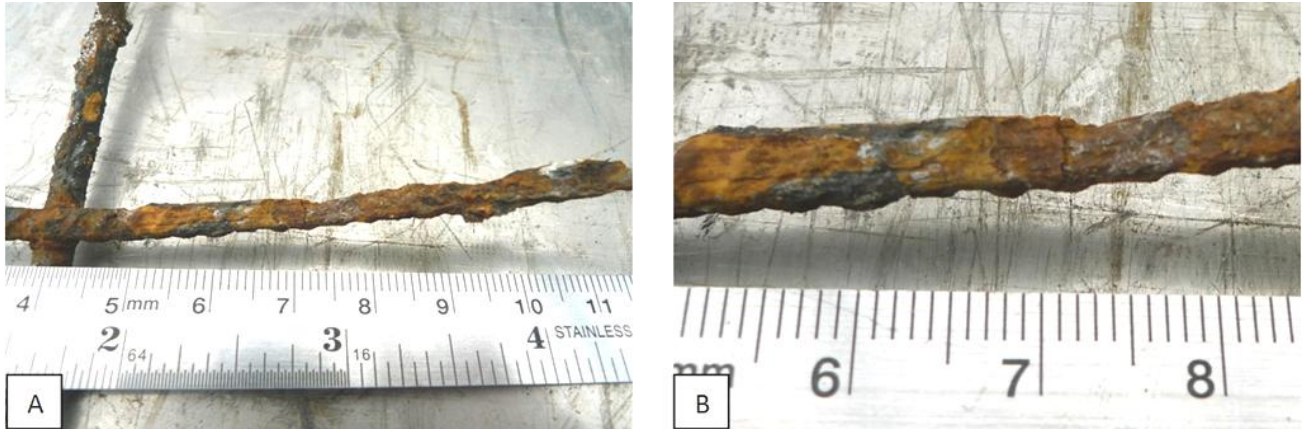
Figura 38. A) Acero de la malla electrosoldada severamente afectado por la corrosión. B) Detalle de la pérdida importante de sección en la varilla.

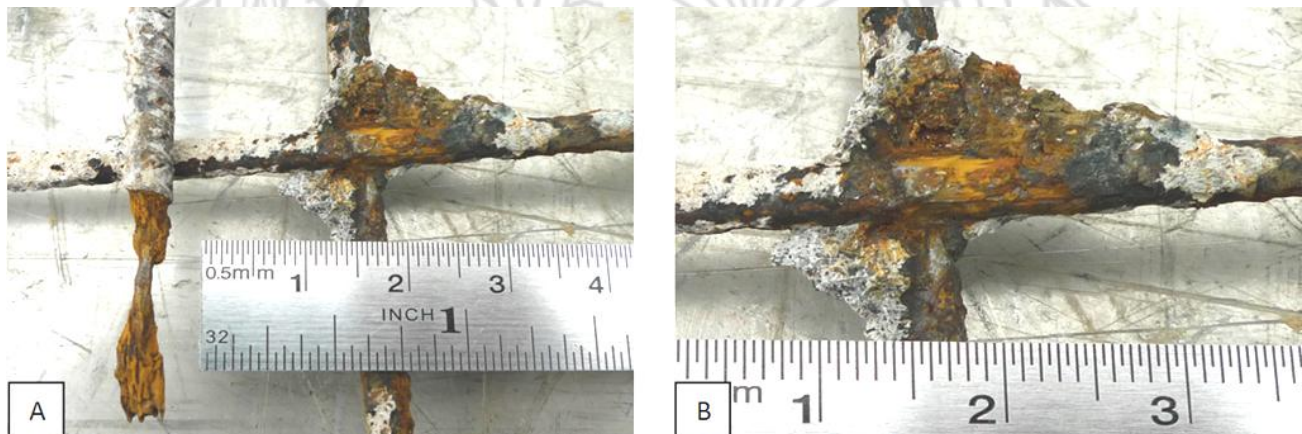
Figura 39. A) Punto de unión de las varillas de la malla electrosoldada con corrosión severa, se aprecia también la varilla izquierda en la que prácticamente todo el acero se ha perdido. B) Detalle de la corrosión en la unión de las varillas.

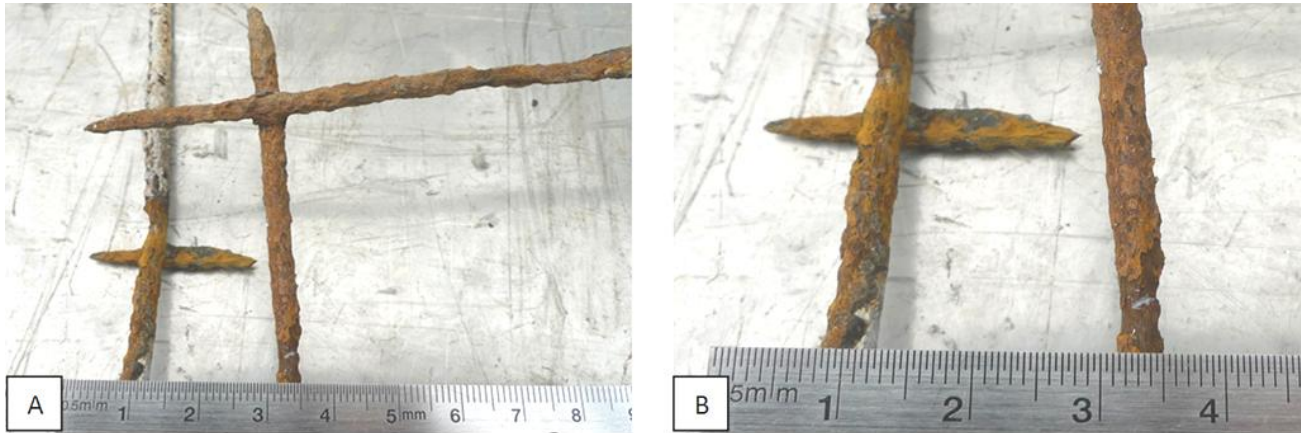
Figura 40. A) Unión de las varillas de la malla electrosoldada con corrosión severa. B) Detalle de la corrosión y la pérdida de sección en el acero.

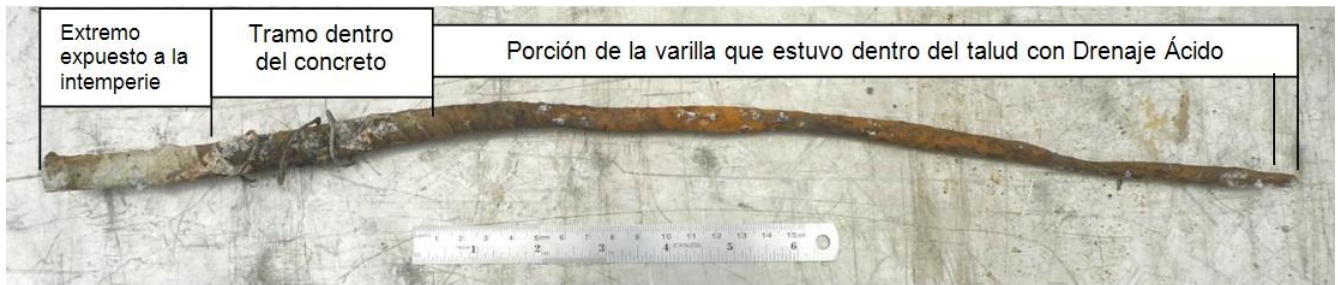
Figura 41. Varilla obtenida del talud en el km 38+600. Es un cabo de varilla #4, de 48,9 cm de longitud. Se observa el deterioro severo del acero en el tramo que estuvo dentro del medio ácido del talud, con pérdida importante de su sección.
