Laboratorio Nacional de
Materiales y Modelos Estructurales

**INFORME DE EVALUACIÓN Y FISCALIZACIÓN
RUTA NACIONAL No.27
TALUDES KM 38+600**

LM-PI-UGERVN-008-2015

San José, Costa Rica
Noviembre, 2015

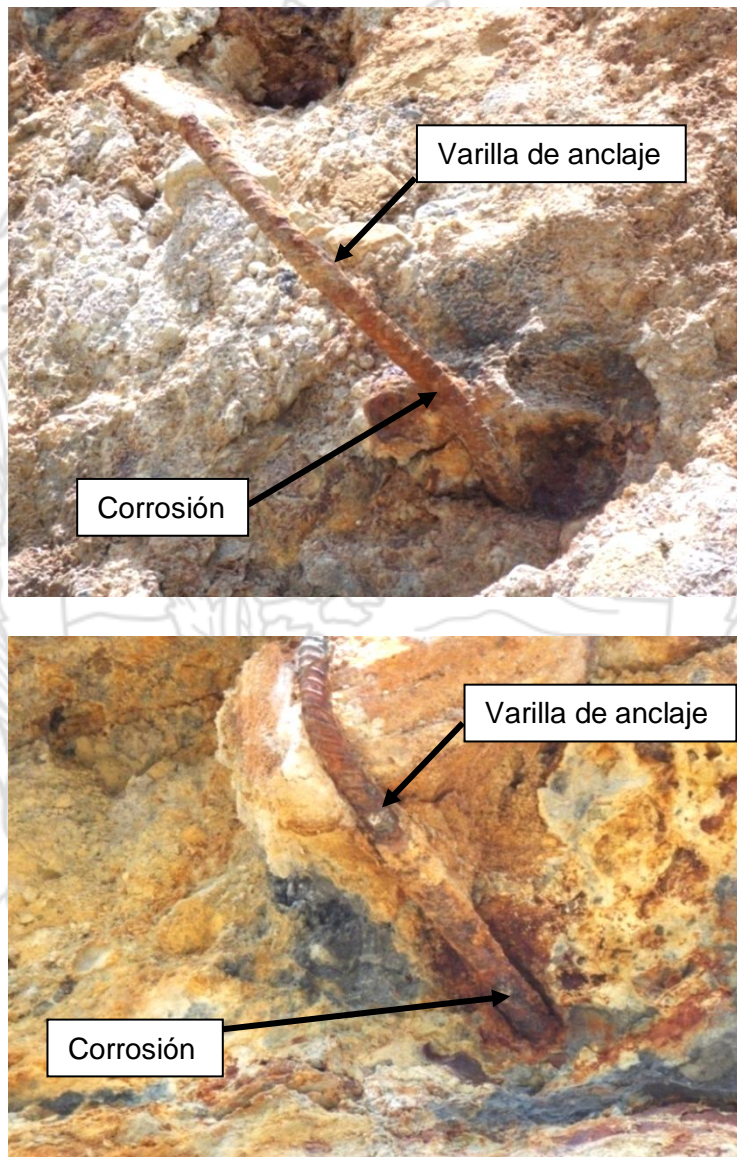
Figura 43. Condición que tienen actualmente muchos de los anclajes de refuerzo en el talud del km 38+600. Se observan diferentes grados de corrosión en el acero que ha quedado expuesto luego del deslizamiento.

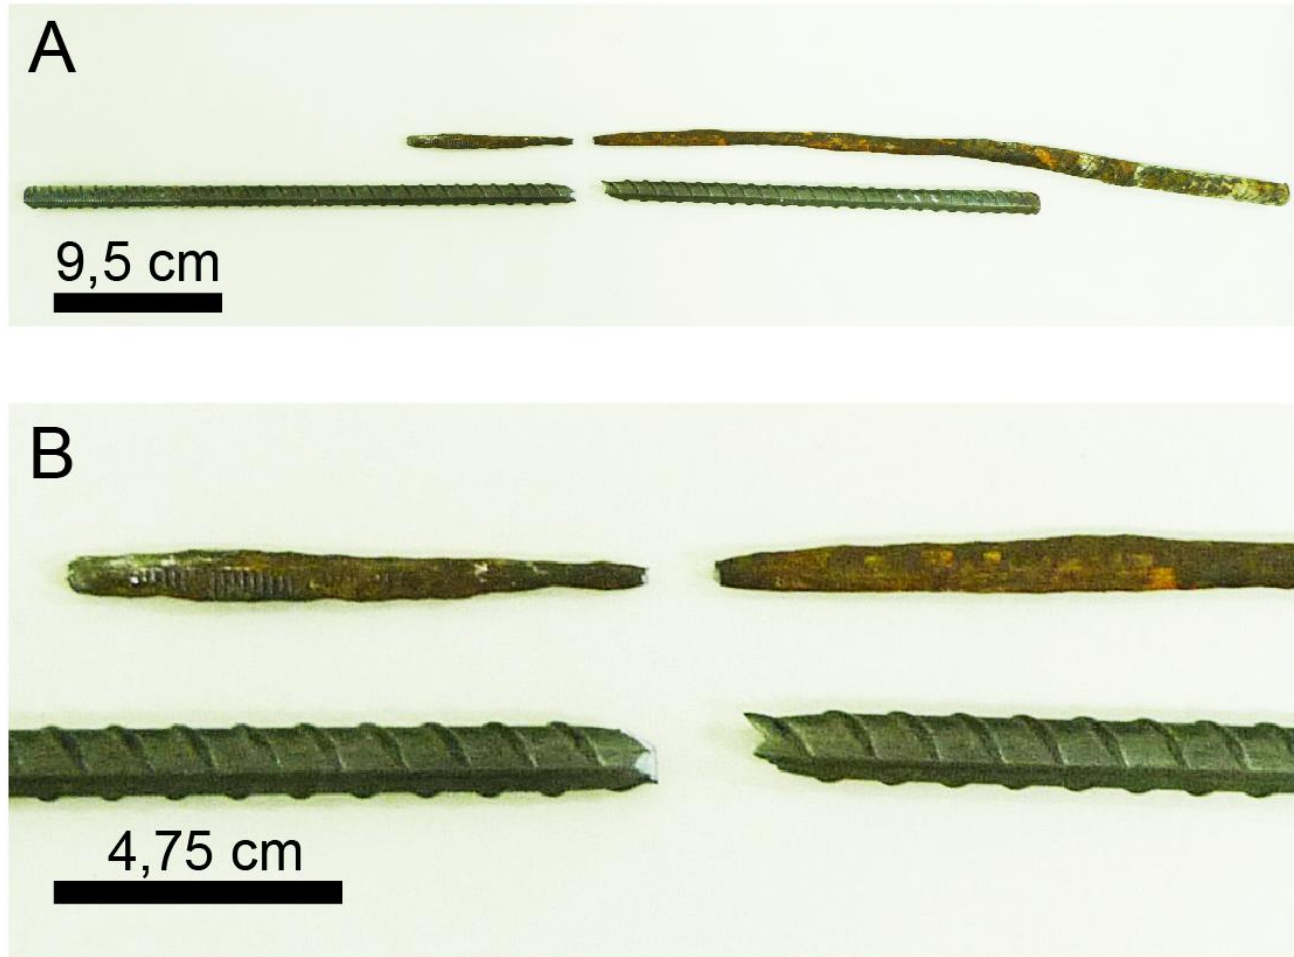
Figura 46. A) Condición de las varillas luego de realizado el ensayo a tensión. B) Detalle del punto de falla en ambas varillas.

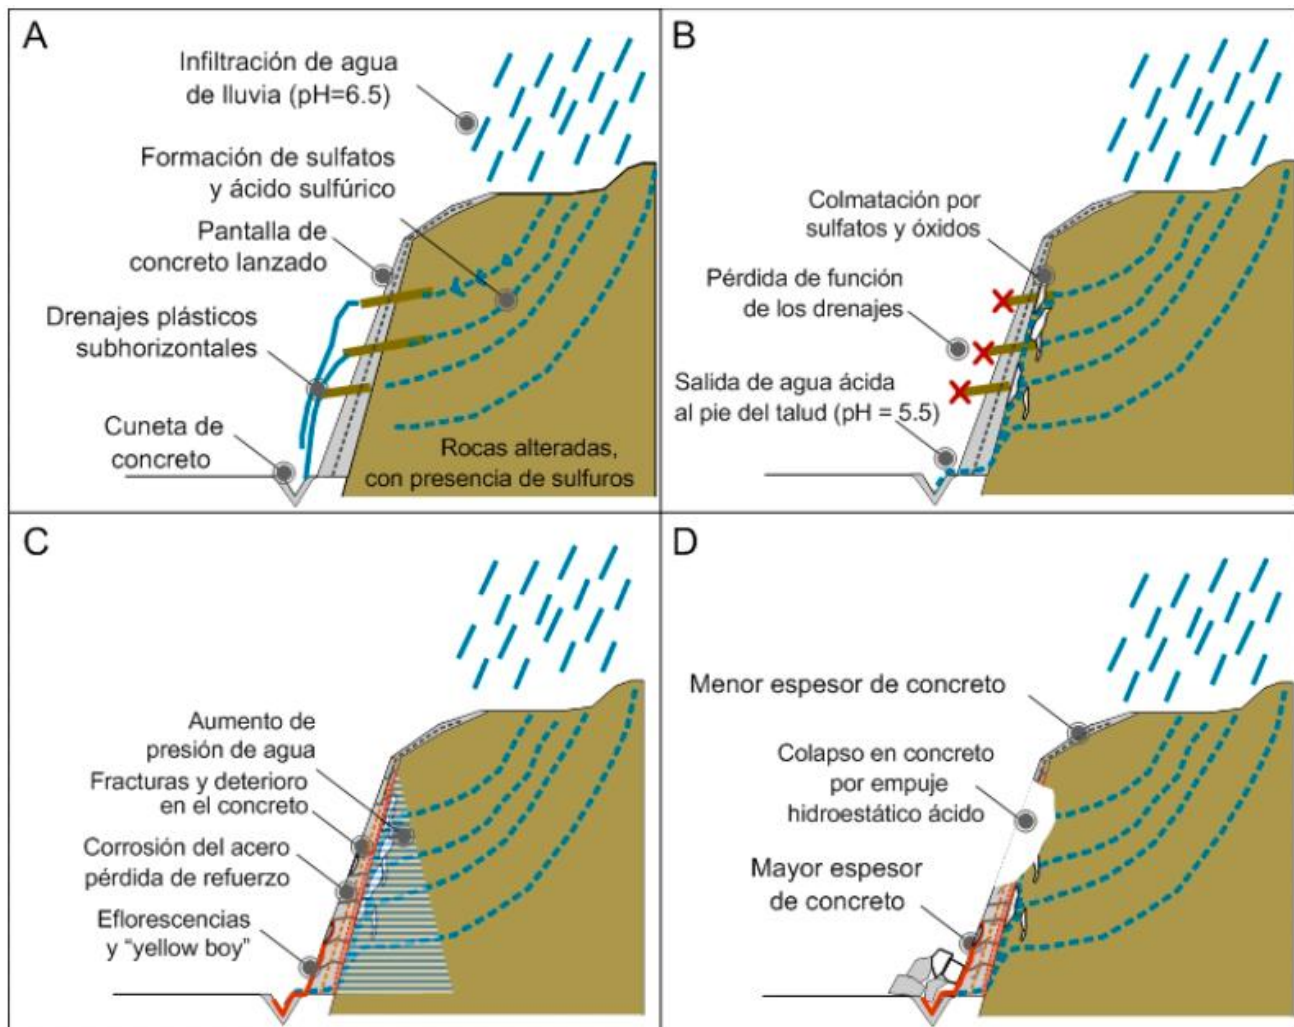
Figura 47. A) Las rocas alteradas hidrotermalmente del talud original con presencia de sulfuros y sulfatos fueron expuestas a condiciones óxicas y de interacción con humedad y agua de lluvia cuando se hicieron los cortes para construir la carretera. Los materiales, fueron cubiertos por concreto lanzado y se colocaron sub drenajes para propiciar la salida de agua infiltrada. B) Al infiltrarse el agua de lluvia con un pH promedio de 6.5 e interactuar con los sulfatos y sulfuros de la rocas se generó un aumento en su acidez, además se generaron sulfatos que lentamente saturaron y provocaron la colmatación de los drenajes, disminuyendo la evacuación del agua infiltrada que para ese momento ya era ácida. C) En el concreto degradado se produjeron grietas que permitieron el ingreso y la salida del agua, así como la pérdida del suelo localizado debajo del concreto. Las nuevas grietas aceleraron el proceso de corrosión en el acero, lo que derivó en pérdida de resistencia y mayor deterioro. D) Una vez alcanzada la condición severa de deterioro, generada por el proceso de DAR, el empuje hidrostático ácido provocó la caída del concreto agrietado, junto con suelo y rocas propias del talud.

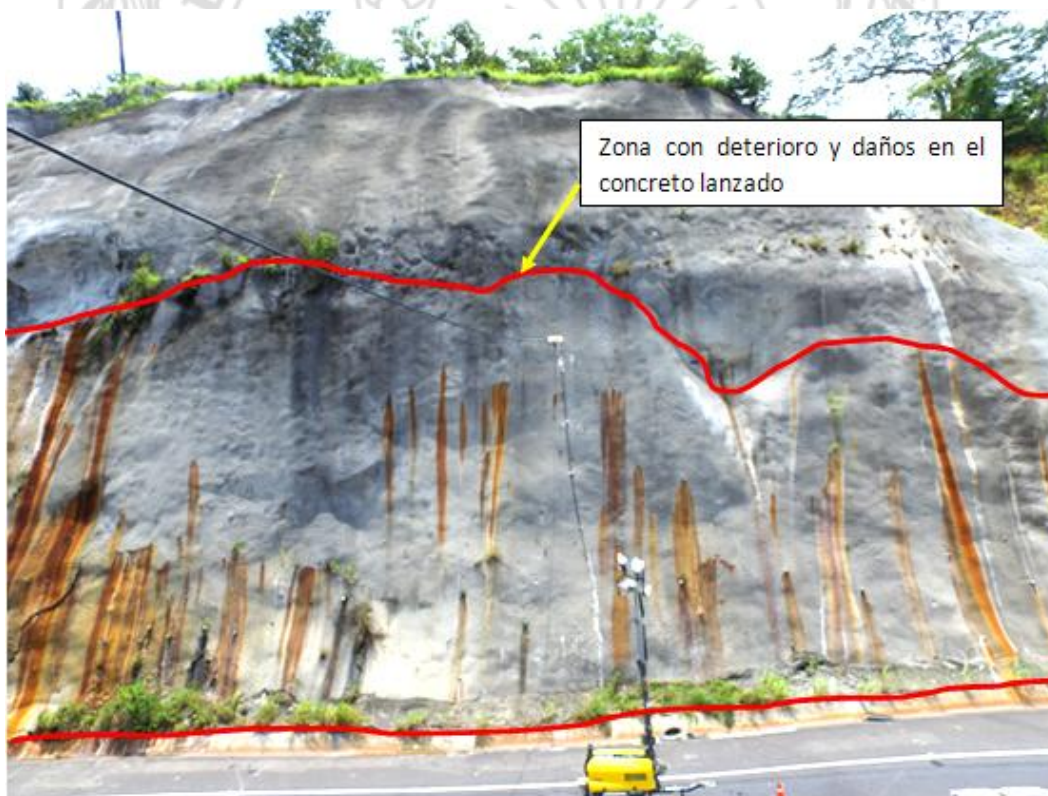
Figura 48. Talud del tramo 38+500 – 38+550 con evidencia de presentar DAR. Presenta además condiciones geotécnicas similares a las del talud del km 38+600, agrietamiento y daños con potencial de provocar la caída de materiales.

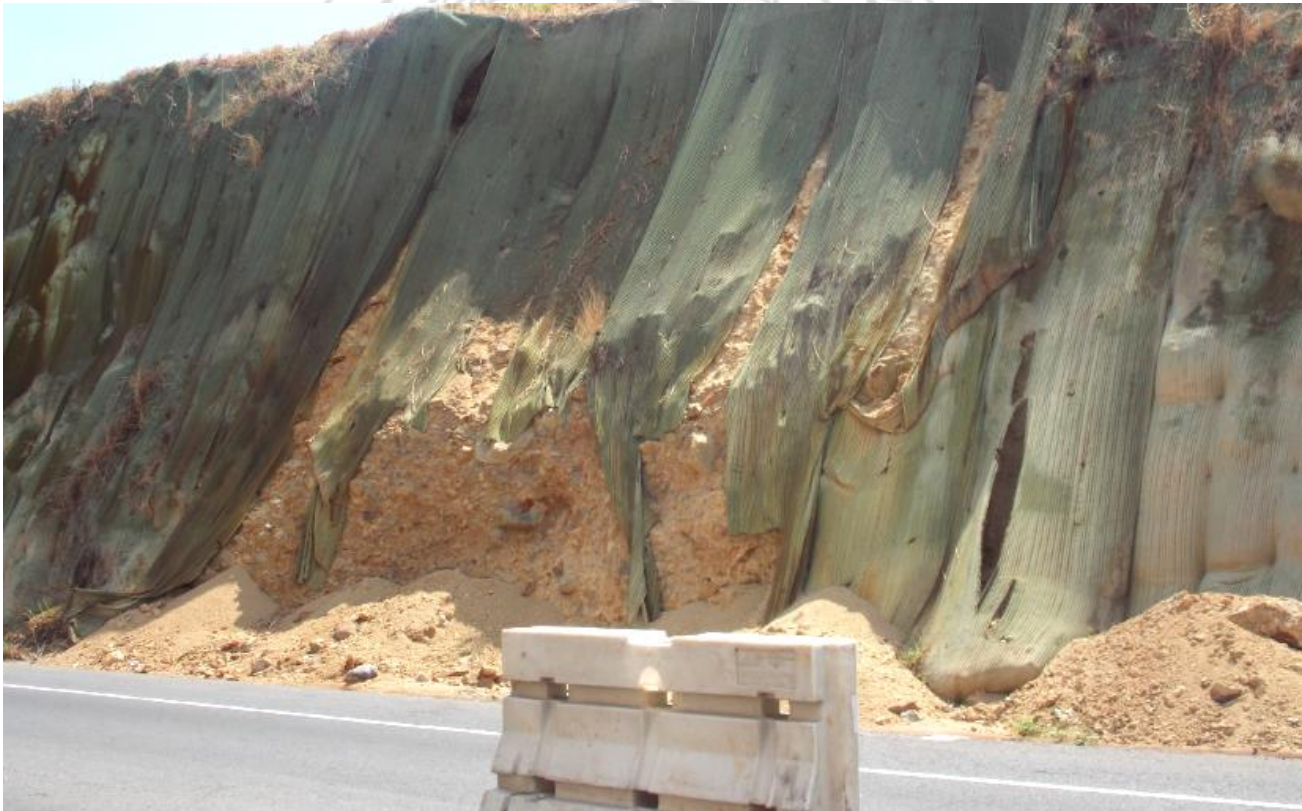
Este talud está parcialmente cubierto por un manto para control de erosión, anclado con pines de acero. Debido al paso del tiempo y la exposición a los elementos como sol, viento y lluvia, el manto se ha deteriorado severamente, prácticamente ya no cumple ninguna función.

Figura 50. Deterioro en el manto para control de erosión del talud LI en el km 38+600. Se observa gran cantidad de suelo y detritos al pie del talud, producto de la erosión superficial.

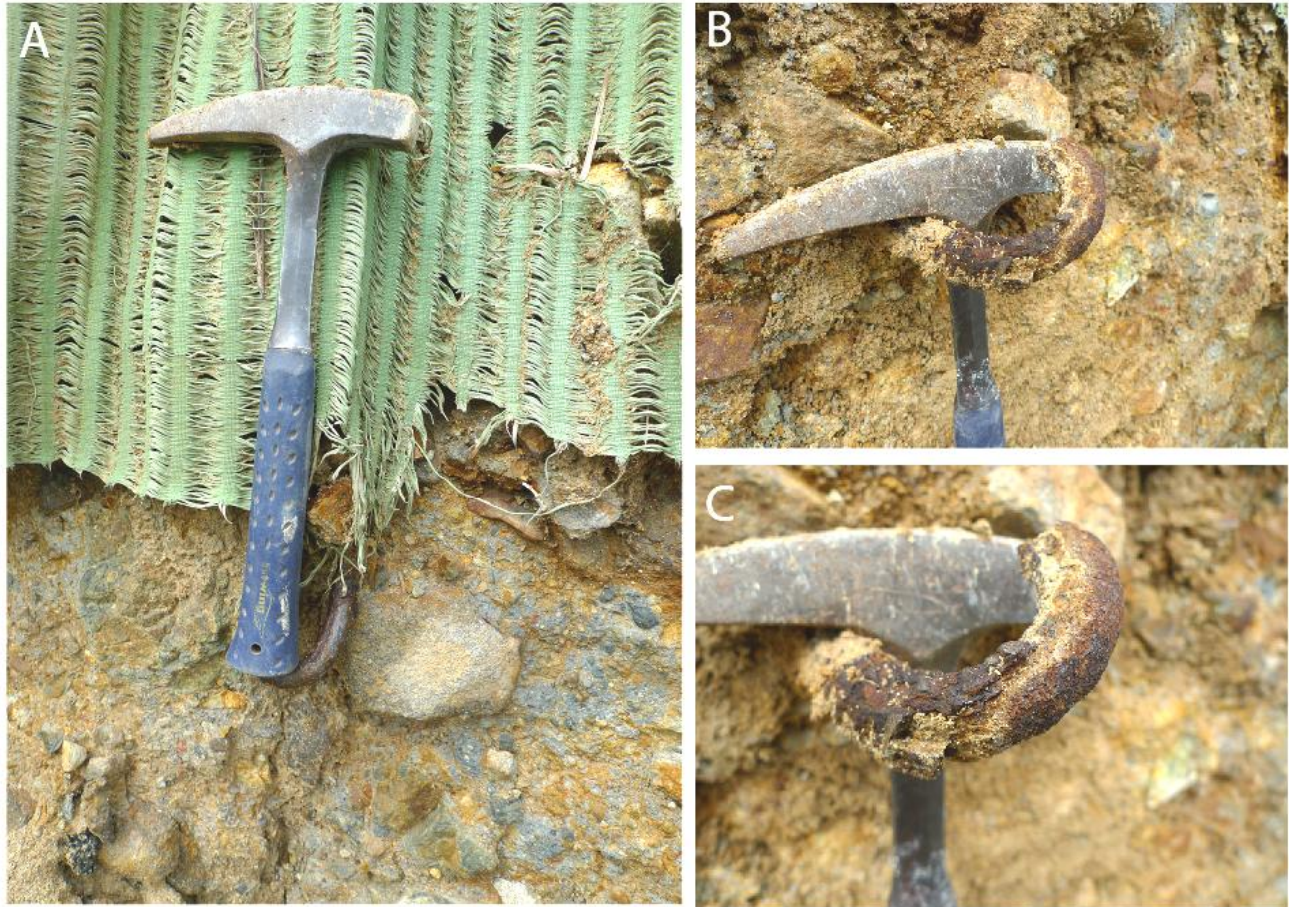
Figura 51. Efecto de DAR en pernos de acero colocados para anclar la malla de control de erosión en el talud LI.

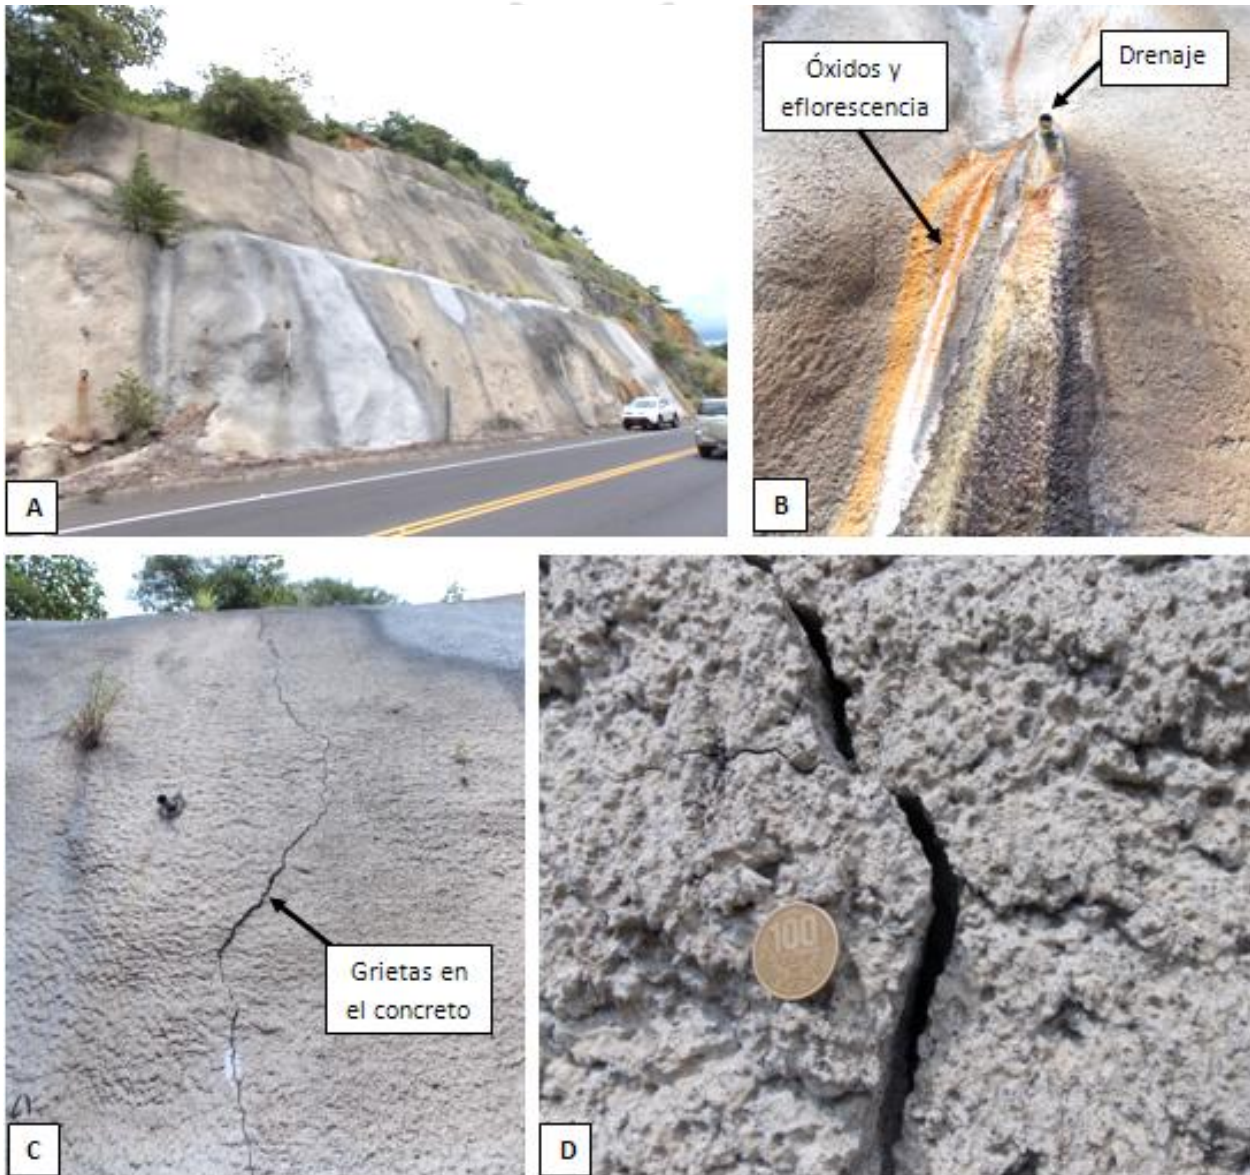
Figura 52. Deterioros observados en el talud del km 47+000, RN-27. A) Vista general de talud con concreto lanzado al LD. B) Salida de drenaje con presencia de óxidos y sales. C) Grietas de aproximadamente 6 m de longitud, observadas en el concreto lanzado. D) Detalle de grieta con ancho mayor a 1 cm.

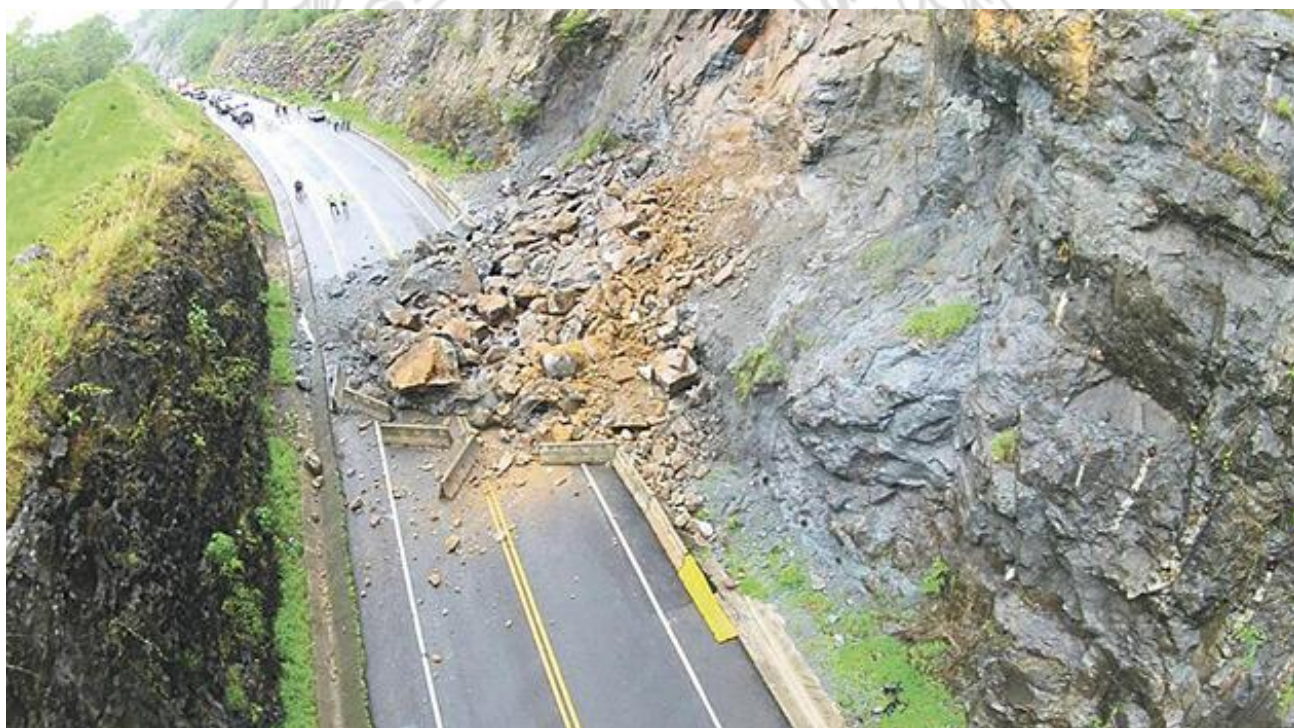
Figura 53. Deslizamiento tipo caída de bloques en km 45+600, generado por las primeras lluvias del 2015. Imagen tomada de Diario Extra, 4 de junio del 2015.

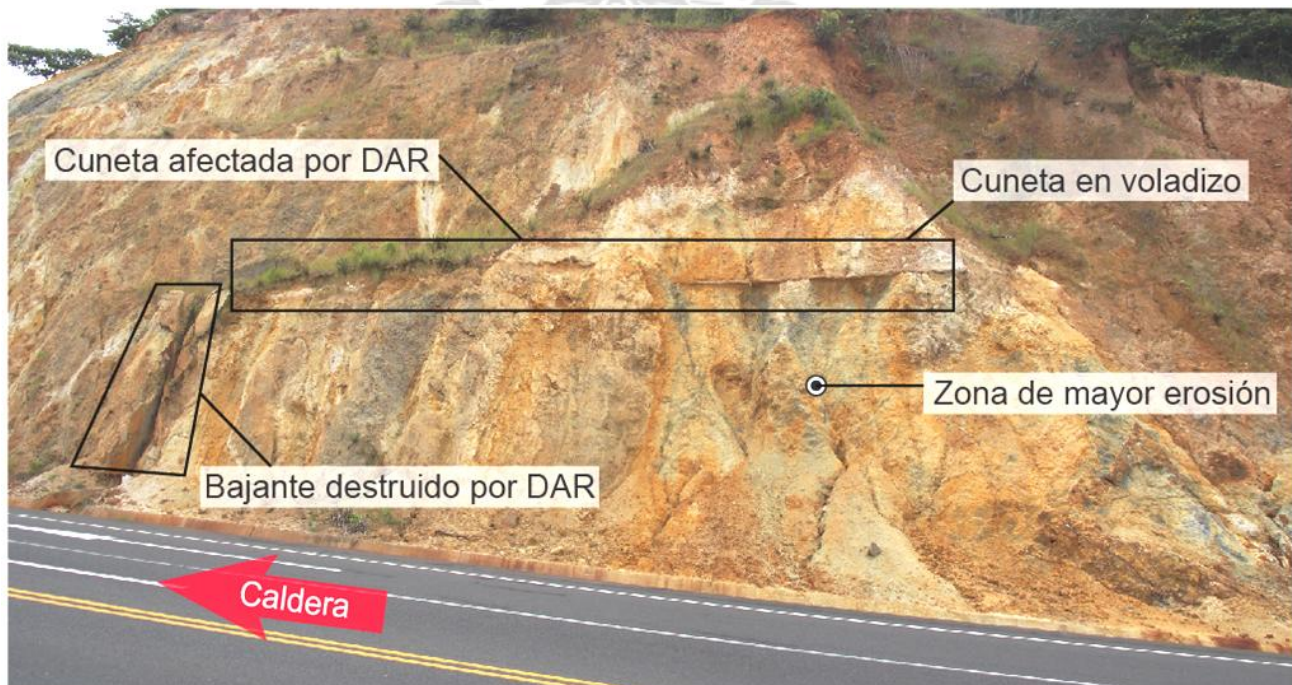
Figura 54. Afectación por Drenaje Ácido de Roca en las cunetas y los bajantes del talud del km 48+000. El efecto que produce el DAR en el concreto destruye las cunetas provocando que los sistemas de drenaje de aguas superficiales dejen de realizar su función, lo que favorece la erosión del talud, provoca pérdida de suelos e influye negativamente en la estabilidad de sitio en el mediano y el largo plazo.
