Diagnóstico preliminar de la red vial cantonal

Buenos Aires, Osa, Golfito, Coto Brus y Corredores

Ing. Tatiana Muñoz Córdoba
Laboratorio Nacional de Materiales y Modelos
Estructurales
Universidad de Costa Rica

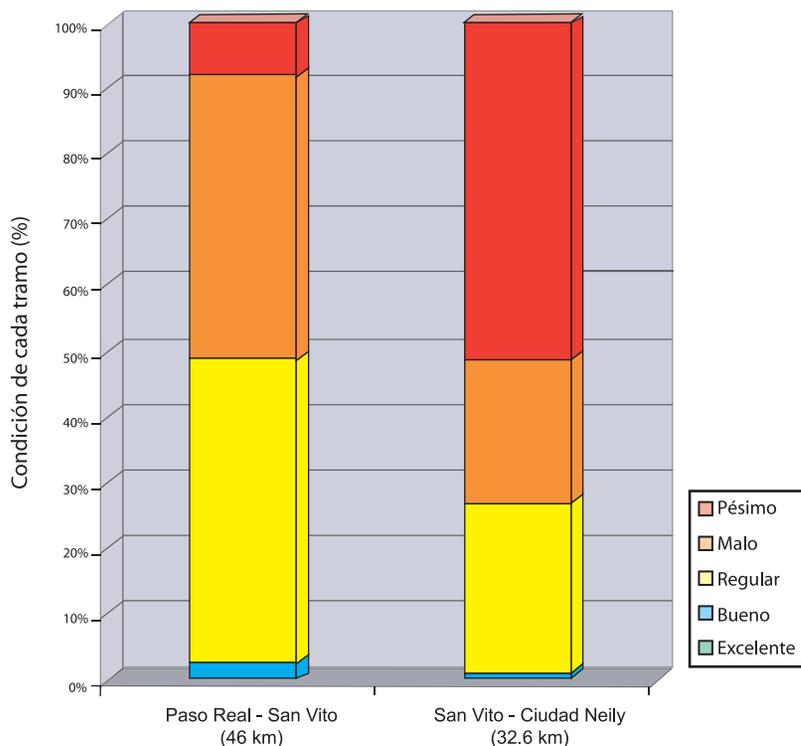
Gráfico 1.
Condición de dos tramos de la ruta nacional #237 según el IRI
Fuente: LANAMME, 23 de set. del 2002

Esta ruta es una alternativa para viajar de Paso Real hasta Ciudad Neily en menor tiempo, sin embargo el inconveniente con respecto a la Carretera Interamericana es que algunos tramos se encuentran en peor condición. La rehabilitación de esta ruta es muy importante porque disminuye el tiempo de viaje a Ciudad Neily, pero principalmente a San Vito ya que evita el tener que dar la vuelta por Golfito.

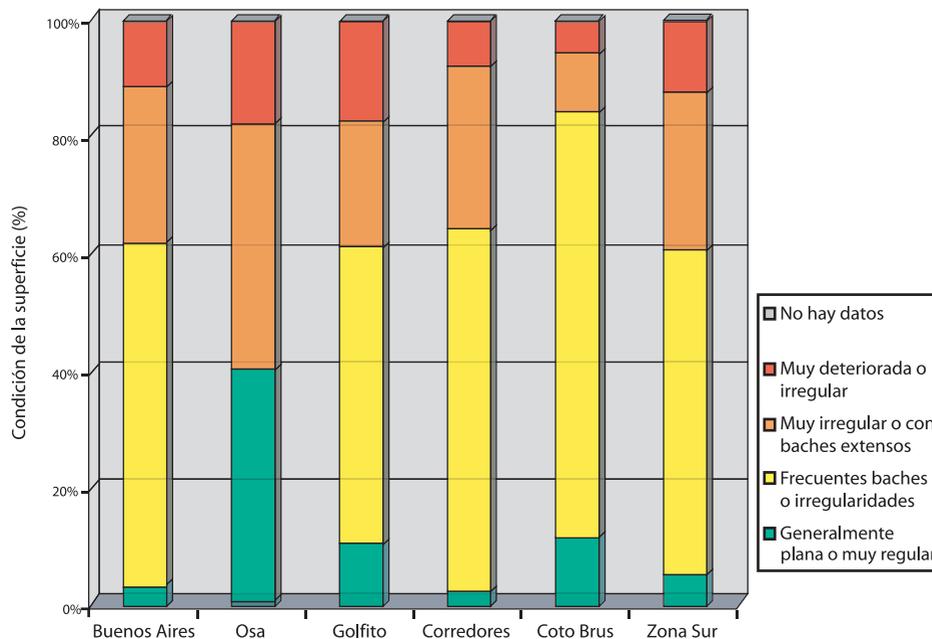
Gráfico 3.
Condición de la superficie de la red vial cantonal de la zona sur
Fuente: Suministrados por el MOPT en nov. del 2002

En el caso de la zona sur, más de la mitad de la red vial posee una superficie de ruedo con frecuentes baches o irregularidades, como se aprecia en el gráfico 3.

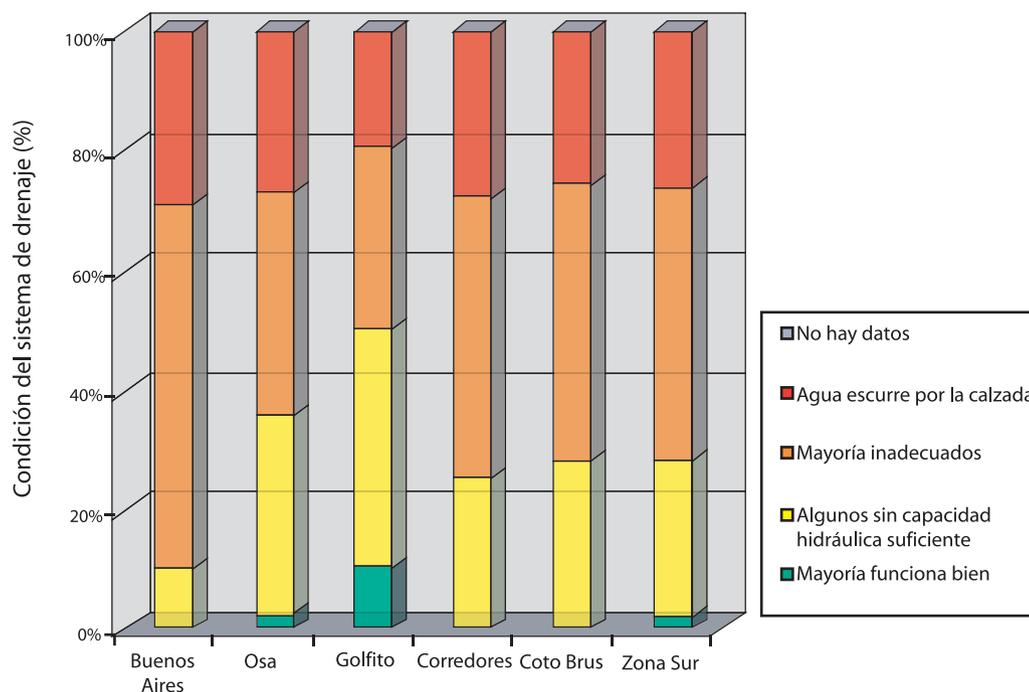
Gráfico 4.
Condición del sistema de drenaje de la red vial cantonal de la zona sur
Fuente: Suministrados por el MOPT en nov del 2002

En la zona sur la intervención en los sistemas de drenaje de los caminos es prioritaria, ya que en un 25% de la red el agua escurre por la calzada y solamente en un 3% aproximadamente la mayoría de los drenajes funciona bien, ver Gráfico 4.

El sistema de drenaje de un camino es uno de los principales aspectos a considerar para garantizar su durabilidad, es importante que el mejoramiento de los caminos incluya el sistema de drenaje y así garantizar que en la época de invierno las inversiones realizadas no se van a perder.
