LM-PI-GM-INF-02-2015

INFORME GENERAL SOBRE CONDICIÓN DE PUENTES EN EL CANTÓN DE BUENOS AIRES DE PUNTARENAS

Preparado por:
Unidad de Gestión Municipal

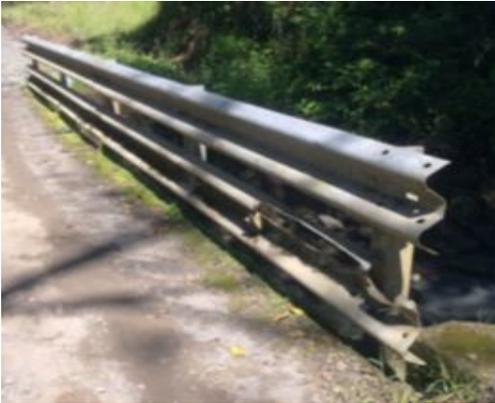
<p>Colisión en baranda</p>	<p>Se muestra un daño por colisión en la baranda del puente (sección inferior) que no se extiende en la totalidad de la longitud de la baranda.</p>	<p>La baranda en ese punto se encuentra evidentemente debilitada por lo que ante otro impacto podría ceder y no evitar que un vehículo caiga al cauce.</p>	<p>Realizar una sustitución del elemento roto evitando dejar bordes filosos donde pueda engancharse un vehículo.</p>

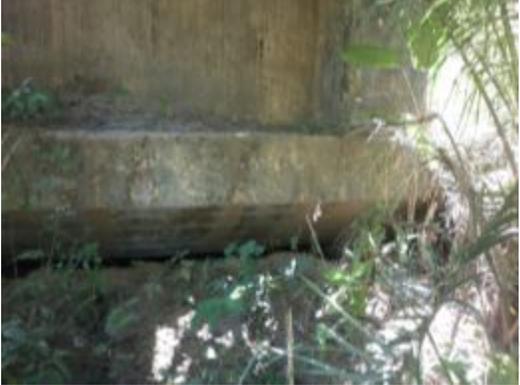
<p>Pérdida de material de apoyo</p>	<p>Parte del material cercano a la cimentación se ha desplazado.</p>	<p>De continuarse perdiendo material en estas zonas es posible que se den asentamientos diferenciales lo cual afectaría el comportamiento del puente.</p>	<p>Examinar en detalle la condición de apoyo en estas zonas. De ser necesario ejecutar obras de sustitución del material de apoyo perdido.</p>

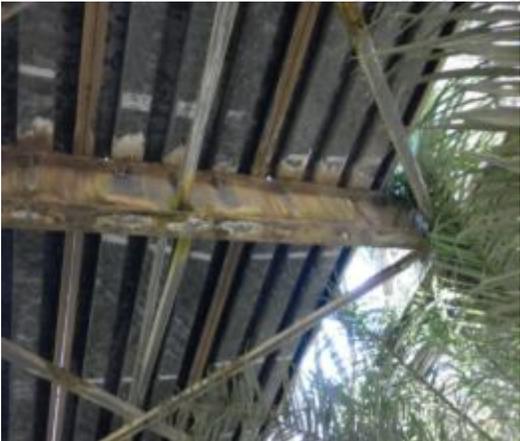
<p>Oxidación de elementos metalicos</p>	<p>La exposición al ambiente y condiciones de la zona han generado oxidación en múltiples elementos metálicos del puente.</p>	<p>La corrosión podría iniciar con un proceso de pérdida de sección transversal de los elementos soportantes, así como de la pérdida de fricción de los elementos de sujeción (tornillos).</p>	<p>Se considera necesario realizar un trabajo exhaustivo de remoción del oxido superficial y aplicar un sistema de protección de pintura en el puente, dando prioridad a los elementos por debajo del puente (largueros y travesaños). Revisar las conexiones con tornillos y reparar las que se encuentren flojas o perdidas.</p>

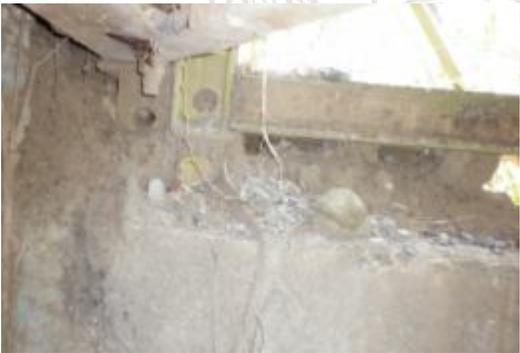
<p>Obstrucción de apoyos por sedimentos</p>	<p>Las zonas de apoyo se encuentran expuestas a la presencia de sedimento que puede obstruir sus desplazamientos normales y propiciar la corrosión de los elementos metálicos.</p>	<p>La restricción que pueden generar estos sedimentos afectaría negativamente la respuesta del puente ante cargas y sismos. La corrosión que propicia estas condiciones reduce notablemente la vida útil del puente.</p>	<p>Realizar labores de limpieza en estas zonas de forma periódica. Aplicar un sistema de protección a los elementos metálicos.</p>

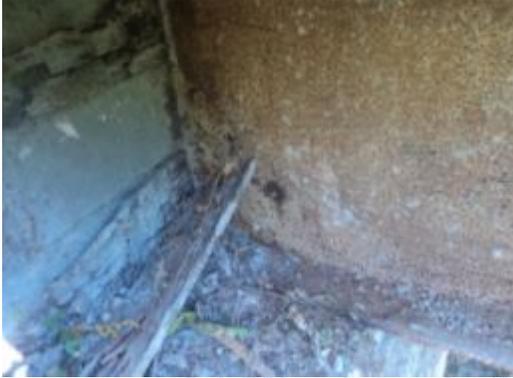
<p>Corrosión de vigas y elementos metálicos</p>	<p>Se aprecia el inicio de la corrosión que ya podría iniciar el proceso de delaminación del acero y formación de cúmulos de corrosión que eventualmente pueden reducir la sección de los elementos.</p>	<p>De no atenderse este problema la degradación de las vigas continuará y será posible observar la pérdida de sección que finalmente comprometería la estabilidad de la superestructura.</p>	<p>Realizar una limpieza general y retirar la oxidación superficial, colocar un sistema de protección contra la corrosión (pintura). Todo esto en tanto no se haya perdido sección en los elementos.</p>

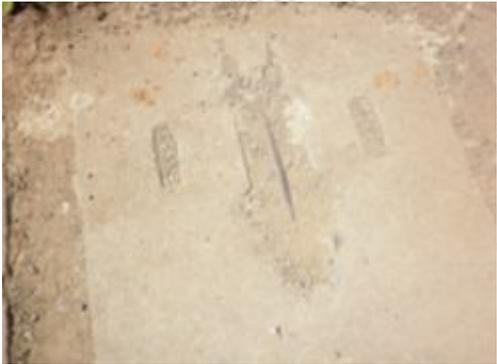
<p>Grietas y acero expuesto en losetas de piso</p>	<p>En varias losetas del puente se identificó acero expuesto y agrietamientos menores, así como vegetación entre las uniones de losetas.</p>	<p>Estos signos son muestra de deterioro que han sufrido estas losetas con el paso del tiempo, en caso de propagarse las grietas se pueden generar agujeros y fracturas de las losetas.</p>	<p>Evaluar cada caso de forma individual y sustituir aquellas losetas que tengan mayores problemas. No se considera adecuado sustituir el sistema por uno de losa colada in situ pues representaría un incremento en el peso muerto del puente.</p>

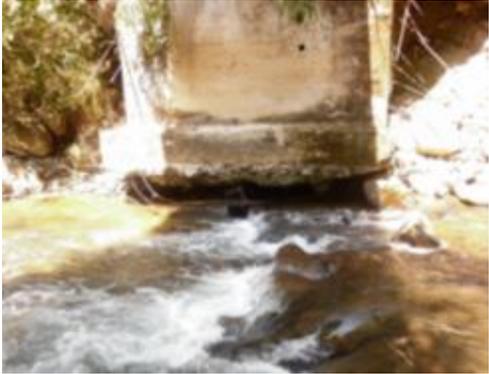
<p>Socavación de bastiones</p>	<p>Existe socavación considerable por debajo de un bastión en el puente, la misma se extiende por debajo del nivel de cimentación.</p>	<p>Hay un riesgo latente de que el puente presente asentamientos diferenciales a causa de esta socavación. De no atenderse esta situación se corre el riesgo de colapso de la estructura.</p>	<p>Restituir el material perdido y realizar obras de protección contra la socavación observada.</p>

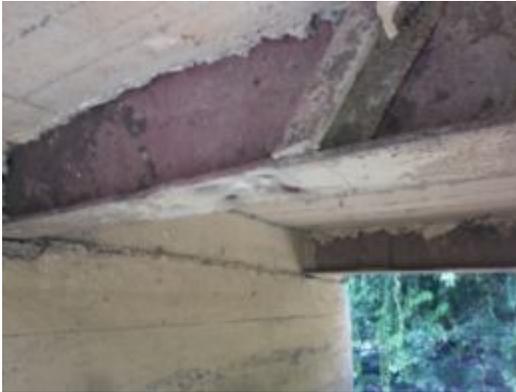
<p data-bbox="321 751 527 779">Oxidación de vigas</p>	<p data-bbox="716 359 966 485">Las vigas muestran oxidación y algunas deformaciones en las alas.</p>	<p data-bbox="992 359 1230 583">De no atenderse el problema de oxidación las vigas podrían presentar corrosión que reduzca su sección o genere delaminación.</p>	<p data-bbox="1256 359 1511 548">Remover la oxidación que se tiene actualmente y aplicar un sistema de protección contra la corrosión.</p>

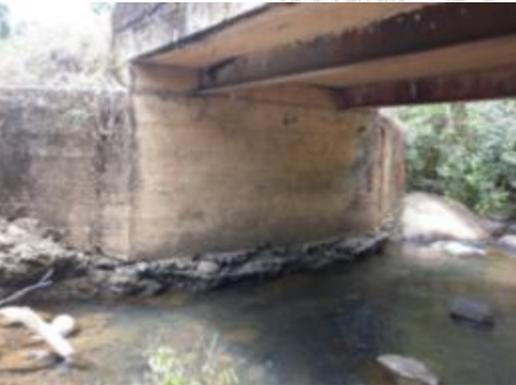
<p data-bbox="240 1199 613 1226">Inicios de socavación en el bastión</p>	<p data-bbox="716 814 966 1066">Existe degradación del material en las cercanías de las fundaciones del puente, esta degradación no se ha extendido por debajo de la cimentación.</p>	<p data-bbox="992 814 1230 1066">De tenerse un proceso de socavación debe evitarse que el mismo avance pues generaría inestabilidad del bastión.</p>	<p data-bbox="1256 814 1511 940">Construir obras de protección de las cimentaciones contra la socavación.</p>

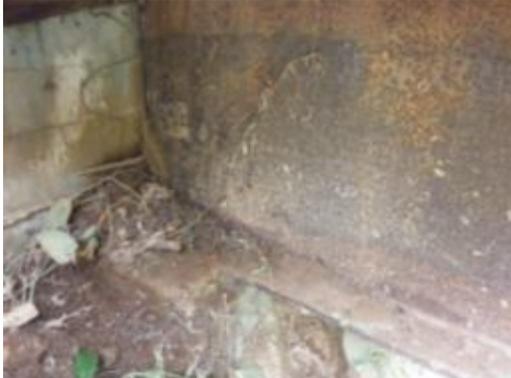
<p>Oxidación de vigas</p>	<p>Se aprecia el inicio de la corrosión que ya podría iniciar el proceso de delaminación del acero y formación de cúmulos de corrosión que eventualmente pueden reducir la sección de los elementos.</p>	<p>De no atenderse este problema la degradación de las vigas continuará y será posible observar la pérdida de sección que finalmente comprometería la estabilidad de la superestructura.</p>	<p>Realizar una limpieza general y retirar la oxidación superficial, colocar un sistema de protección contra la corrosión (pintura). Todo esto en tanto no se haya perdido sección en los elementos.</p>

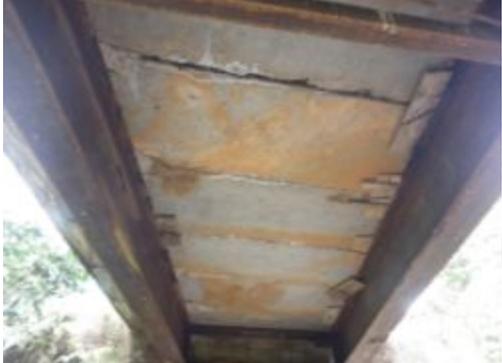
<p>Deterioro de las losetas en sus bordes</p>	<p>Las losetas muestran daños puntuales en los bordes.</p>	<p>De darse agrietamientos y pérdida del concreto de las losetas es posible la aparición de agujeros en la superficie de ruedo.</p>	<p>Debe analizarse cada caso en forma individual y reparar las uniones que muestren agrietamientos excesivos o pérdidas de concreto.</p>

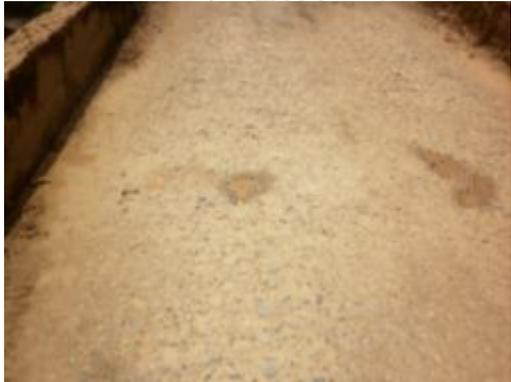
<p>Desgaste de la superficie de ruedo</p>	<p>La superficie de ruedo del puente se encuentra desgastada con presencia de baches.</p>	<p>De continuar este desprendimiento se expondrá perderá esta capa de desgaste, además la aparición de baches puede ocasionar accidentes al generar maniobras en medio del puente. El daño se puede acrecentar al darse acumulaciones de agua.</p>	<p>Aplicar medidas correctivas temporales para evitar la extensión de los baches. No debe colocarse una sobrecapa de concreto o asfalto sobre la actual. Evaluar la conveniencia de reconstruir la superficie de ruedo.</p>

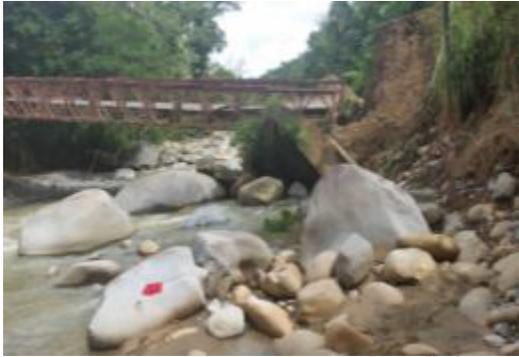
<p data-bbox="315 743 542 774">Estructura colapsada</p>	<p data-bbox="721 359 967 520">En el mes de noviembre de 2014 el puente colapsó a causa de una falla en uno de los bastiones.</p>	<p data-bbox="993 359 1230 617">Las pobres condiciones de apoyo del bastión y un proceso de socavación generaron inestabilidad global del bastión.</p>	<p data-bbox="1256 359 1511 842">Debe considerarse con cuidado la construcción de un puente en este sitio. Las condiciones del material en los márgenes del río hacen suponer que se necesitarían trabajos de estabilización y reconstrucción de los bastiones antes de colocar una superestructura en este lugar.</p>

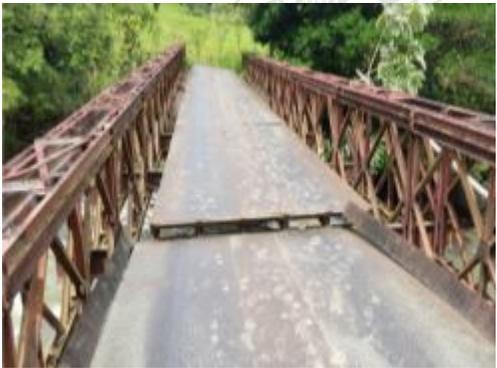
<p data-bbox="256 1276 604 1308">Condición de la superestructura</p>	<p data-bbox="721 877 967 1167">Varios elementos de la superestructura (puente tipo Bailey) sufrieron deformaciones y golpes considerables que los harían no aptos para ser reutilizados.</p>	<p data-bbox="993 877 1230 1073">De utilizarse nuevamente estos elementos se corre el riesgo de falla de los mismos ante cargas e tránsito.</p>	<p data-bbox="1256 877 1511 1457">Los elementos que resultaron dañados o que presenten condiciones inadecuadas (corrosión) no deben reutilizarse pues constituyen un riesgo a los usuarios. Se considera necesario realizar un análisis exhaustivo de los elementos que puedan ser reutilizados y solicitar asesoría sobre su posible uso en otras estructuras de paso.</p>

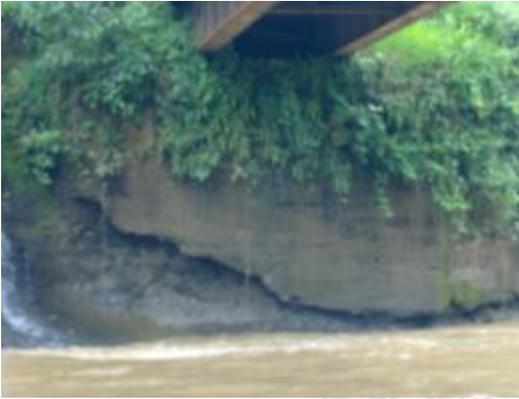
<p data-bbox="326 758 532 785">Daño en el bastión</p>	<p data-bbox="721 363 967 554">Uno de los bastiones muestra una considerable separación entre el cuerpo principal y la cimentación (grieta).</p>	<p data-bbox="993 363 1232 617">Es claro que esta condición facilitaría el colapso del puente ante un evento sísmico, una creciente o una sobrecarga en el puente.</p>	<p data-bbox="1258 363 1511 648">Esta región necesita de forma urgente una intervención para subsanar este daño, la misma podría incluir la construcción de una estructura tipo bastión externo que refuerce esta zona.</p>

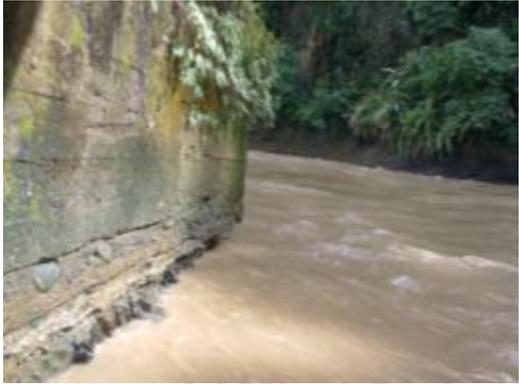
<p data-bbox="297 1205 565 1232">Socavación en bastiones</p>	<p data-bbox="721 821 967 1012">Se muestra un nivel de socavación moderado que ha iniciado el proceso de remoción de material bajo la cimentación.</p>	<p data-bbox="993 821 1232 1106">De continuar con este avance hacia el material de soporte bajo los bastiones se pueden generar asentamientos diferenciales y desplazamientos de la subestructura.</p>	<p data-bbox="1258 821 1511 947">Es necesario construir medidas de mitigación y protección de esas zonas del puente.</p>

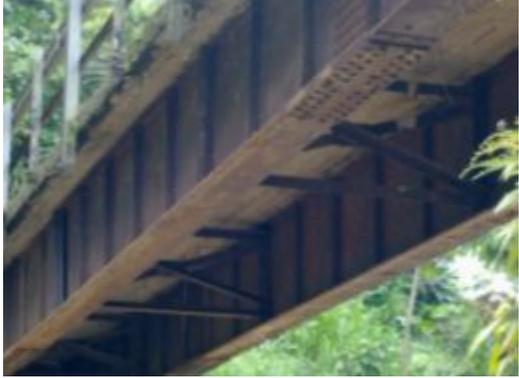
<p data-bbox="326 1682 532 1709">Oxidación en vigas</p>	<p data-bbox="721 1304 967 1394">Las vigas muestran un nivel de oxidación en la totalidad del área.</p>	<p data-bbox="993 1304 1232 1558">La oxidación presente puede ocasionar problemas en el corto plazo de corrosión, pérdida de sección, delaminación del acero.</p>	<p data-bbox="1258 1304 1511 1558">Es necesario aplicar un sistema de protección a la totalidad de las vigas del puente, precedido de una actividad de limpieza y remoción del óxido presente.</p>

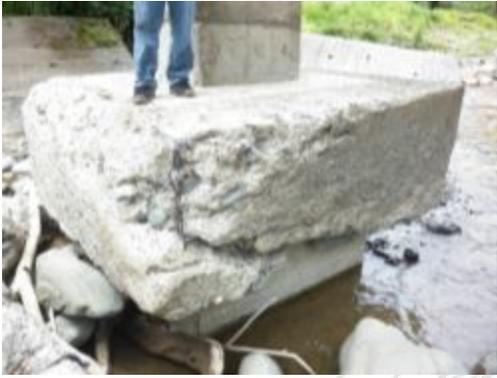
<p data-bbox="329 737 529 762">Socavación de pila</p>	<p data-bbox="721 363 972 489">La pila central del puente presenta socavación considerable.</p>	<p data-bbox="992 363 1243 621">El proceso de socavación local en la cimentación de la pila puede generar una inestabilidad de este elemento que produciría graves daños al puente.</p>	<p data-bbox="1256 363 1524 846">Esta condición es totalmente reparable, consistiendo en una estructura de protección que restituya el material perdido. Es importante considerar la forma de esta intervención para que no favorezca la ocurrencia de esta condición nuevamente (forma hidrodinámica).</p>

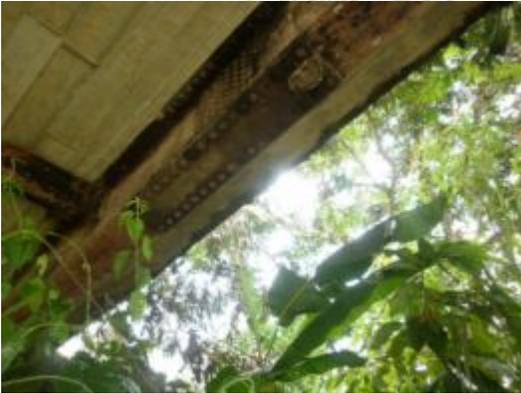
<p data-bbox="329 1272 529 1297">Pérdida de pernos</p>	<p data-bbox="721 882 972 1008">Se identificaron pernos faltantes en las uniones (empalmes) de las vigas.</p>	<p data-bbox="992 882 1243 1266">Al faltar pernos en un elemento de empalme de este tipo los esfuerzos son mayores en el resto de los elementos, esta condición incrementa considerablemente el riesgo de falla por cortante del resto de los pernos.</p>	<p data-bbox="1256 882 1524 1140">Deben reemplazarse los pernos perdidos, esta es una labor de carácter inmediato a realizar en el puente. De igual manera debe revisarse el resto de las uniones.</p>

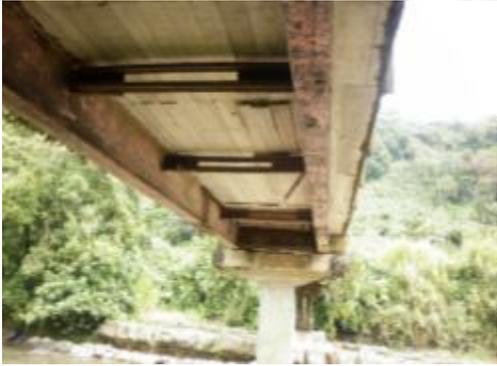
<p data-bbox="329 1703 529 1728">Oxidación en vigas</p>	<p data-bbox="721 1339 972 1499">Se tiene una cobertura total de óxido en el área superficial de las vigas de acero del puente.</p>	<p data-bbox="992 1339 1243 1598">Existen muestras de inicios de corrosión en las vigas, de no atenderse se tendría en un corto plazo la pérdida de sección y delaminación del acero.</p>	<p data-bbox="1256 1339 1524 1535">Realizar una limpieza profunda superficial de las vigas y colocar un sistema de protección contra la corrosión.</p>

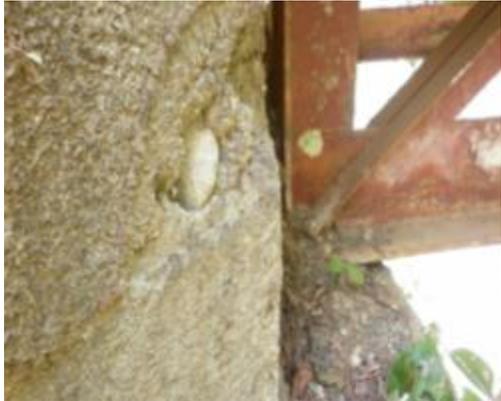
<p>Longitud de apoyo escaza</p>	<p>La longitud de apoyo actual no se considera suficiente para la longitud del puente.</p>	<p>En caso de un sismo los movimientos que puede tener la superestructura podrían generar el colapso del puente por poca longitud de apoyo disponible.</p>	<p>Se considera oportuno construir pedestales de extensión (ménsulas) que alarguen la longitud de apoyo en el puente.</p>

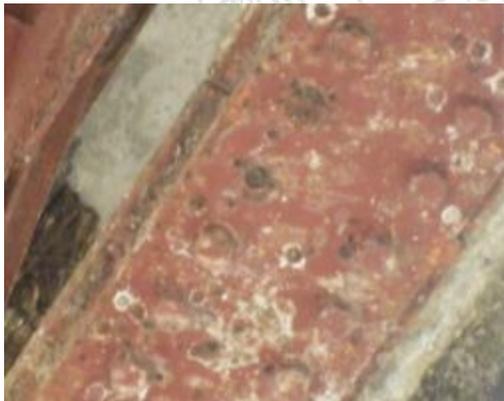
<p>Pérdida de pernos</p>	<p>Se identificaron pernos faltantes en las uniones (empalmes) de las vigas.</p>	<p>Al faltar pernos en un elemento de empalme de este tipo los esfuerzos son mayores en el resto de los elementos, esta condición incrementa considerablemente el riesgo de falla por cortante del resto de los pernos.</p>	<p>Deben reemplazarse los pernos perdidos, esta es una labor de carácter inmediato a realizar en el puente. De igual manera debe revisarse el resto de las uniones.</p>

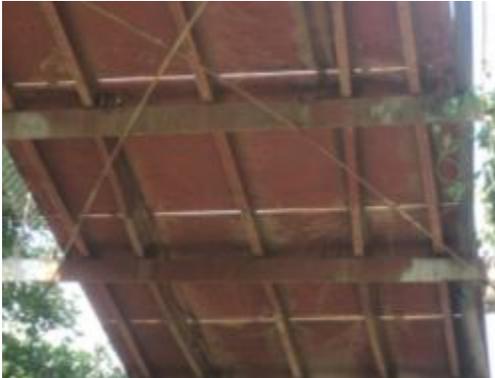
<p>Elementos del tablero deformados</p>	<p>Algunos largueros del tablero se muestran deformados.</p>	<p>Una inadecuada condición de apoyo de las láminas de piso facilita su desprendimiento, así también introduce sobreesfuerzos en la lámina.</p>	<p>Identificar los elementos de tablero dañados y deformados para ser sustituidos.</p>

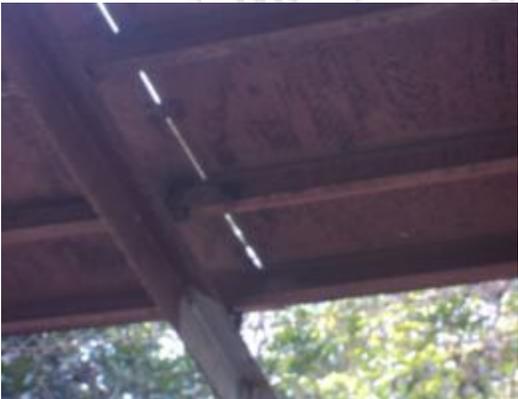
<p>Láminas con puntos sueltos</p>	<p>Existen puntos donde la lámina metálica que funciona como superficie de rueda muestra puntos de soldadura sueltos.</p>	<p>El posible desprendimiento de una lámina inhabilitaría el puente y constituiría un riesgo a los usuarios.</p>	<p>Se recomienda realizar una revisión de todos los puntos de soldadura que unen las láminas a los largueros y vigas transversales, reparar aquellos que están sueltos.</p>

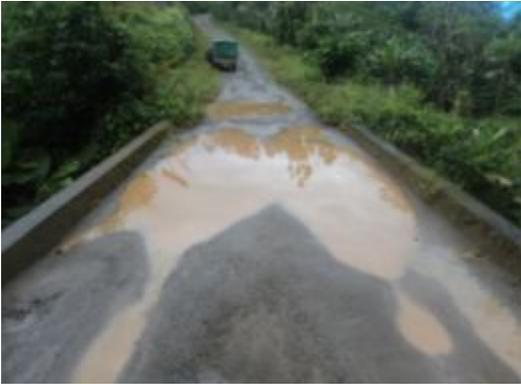
<p>Mal funcionamiento de drenajes</p>	<p>Los drenajes del puente no funcionan correctamente.</p>	<p>El mal estado del sistema de drenaje genera acumulaciones de agua que pueden hacer perder el control de un vehículo.</p>	<p>Dar mantenimiento al sistema de drenaje superficial. Construir nuevos puntos de drenaje de ser necesario.</p>

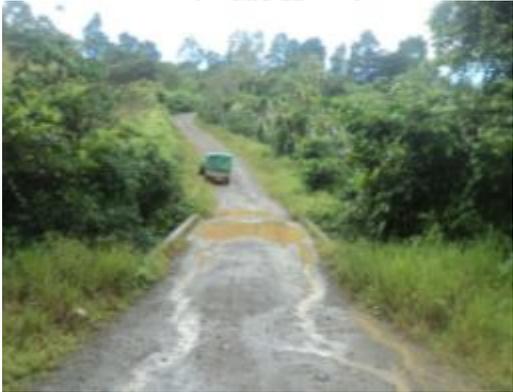
<p>Ausencia de barandas</p>	<p>El puente no cuenta con barandas.</p>	<p>La ausencia de barandas incrementa la severidad de un posible accidente</p>	<p>Instalar un sistema de contención vehicular.</p>

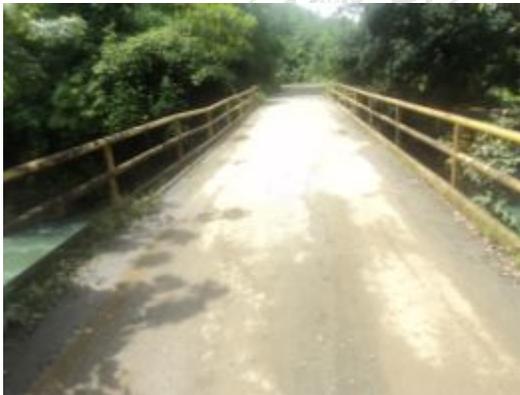
<p data-bbox="233 1272 626 1299">Buena condición general del puente</p>	<p data-bbox="719 875 969 974">El puente en términos generales está en buena condición.</p>	<p data-bbox="992 875 1094 909">Ninguna.</p>	<p data-bbox="1256 875 1511 1199">A pesar del buen estado del puente es necesario generar un plan de mantenimiento periódico que incluya mantenimiento de vigas, barandas, losa e inspecciones al menos cada dos años.</p>

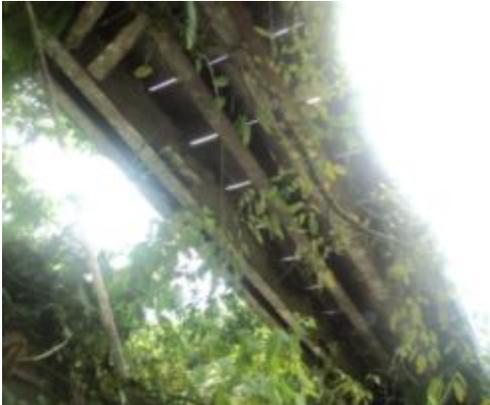
<p>Combinación de diferentes tipos de vigas y oxidación de las mismas</p>	<p>Se identificaron vigas de diferentes dimensiones y con oxidación.</p>	<p>La presencia de vigas diferentes influye en el comportamiento del puente. La condición de oxidación repercute en la degradación de las vigas con el tiempo.</p>	<p>Se debe priorizar el mantenimiento de las vigas, si se de presentan desplazamientos o vibraciones excesivas se debe buscar una sustitución de las mismas.</p>

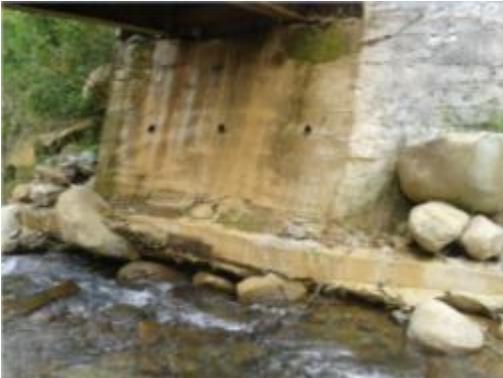
<p>Inicios de socavación</p>	<p>Hay inicios de socavación en un bastión del puente.</p>	<p>La socavación podría avanzar por debajo de la fundación del puente generando asentamiento diferenciales e inestabilidad.</p>	<p>Construir obras que restituyan el material perdido y protecciones a este bastión.</p>

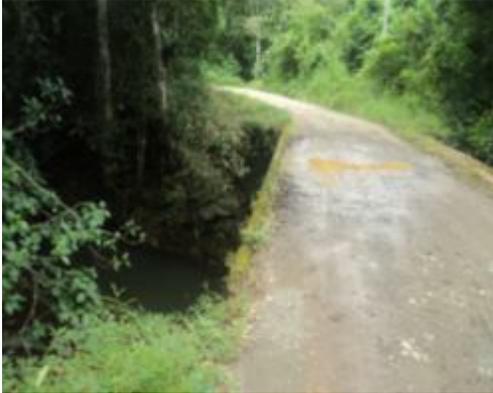
<p>Ausencia de Barandas</p>	<p>No hay barandas ni sistemas de canalización en el puente.</p>	<p>La ausencia de estas barandas incrementa considerablemente la severidad de un accidente en este puente.</p>	<p>Colocar un sistema de contención vehicular de acuerdo a las condiciones de sitio y tipo de vehículos que utilizan la vía.</p>

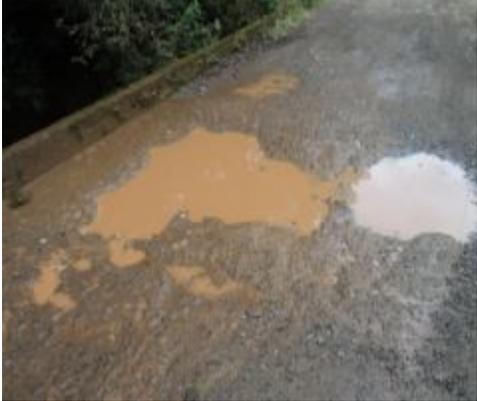
<p>Desgaste en la losa</p>	<p>Existen baches y desgaste en la superficie de ruedo del puente.</p>	<p>De no repararse estos daños es de esperar que se den filtraciones de agua y daño acelerado en el concreto.</p>	<p>Debe evaluarse si se pueden realizar reparaciones locales o si es necesario retirar un espesor completo y sustituir el mismo en el puente.</p>

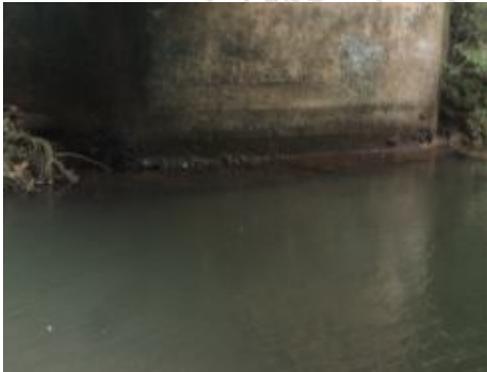
<p>Inicios de socavación</p>	<p>Se observa el inicio de la socavación, el material cercano a la cimentación es erosionable.</p>	<p>Eventualmente se podría presentar socavación por debajo de la fundación.</p>	<p>Monitorear el avance de la socavación y en el momento en que inicie a erosionar el material por debajo de la cimentación construir obras de mitigación y protección.</p>

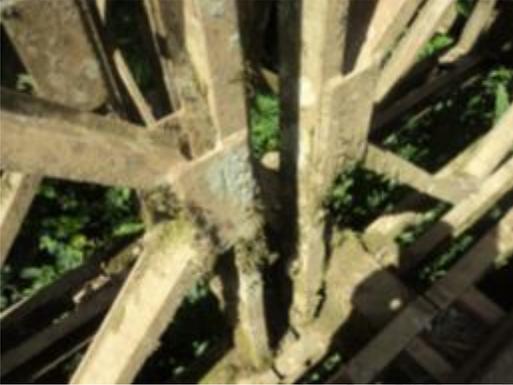
<p>Oxidación de barandas</p>	<p>Existe oxidación y abundante vegetación en la superficie de las barandas del puente.</p>	<p>El estado de estos elementos favorecen la degradación de estas piezas metálicas, un proceso de corrosión ocurriría a una tasa acelerada bajo estas condiciones.</p>	<p>Realizar una limpieza utilizando equipo de presión de agua que permita remover la suciedad y vegetación adherida. Revisar si existen focos de corrosión y aplicar un sistema de protección.</p>

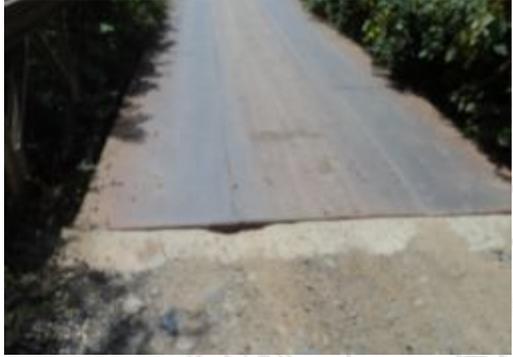
<p>Desgaste en superficie de ruedo</p>	<p>Se observa un desgaste en la zona de las huellas de la superficie de ruedo.</p>	<p>En estas condiciones es posible que la fricción entre la superficie y las ruedas se reduzca notablemente, especialmente en condiciones de lluvia.</p>	<p>Debe evaluarse cada caso en específico, de darse un desgaste que genere una superficie lisa debe sustituirse el segmento de lamina.</p>

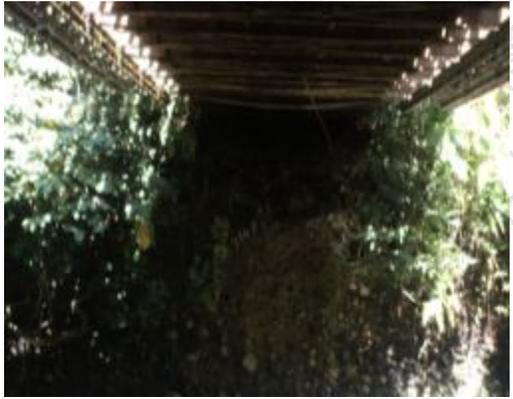
<p>Condición subestructura</p>	<p>La condición de apoyo del puente en uno de sus extremos consiste en una viga cabezal colocada sobre el terreno natural con potencial de erosión.</p>	<p>Si este material de apoyo de la viga cabezal comienza a mostrar signos de desprendimiento o inestabilidad se tendría riesgo de una falla en el apoyo.</p>	<p>Dar seguimiento a la evolución de esta zona del puente, de presentarse algún deslizamiento menor debe procederse a construir alguna estructura que refuerce y prevenga una falla de esta cimentación.</p>

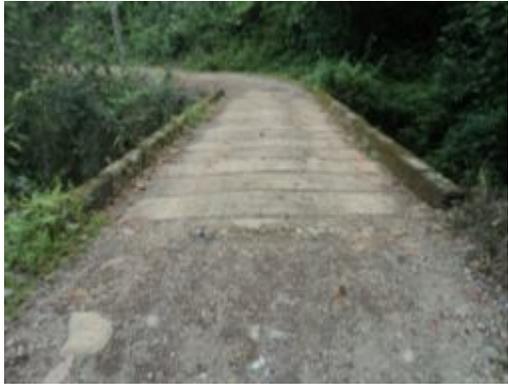
<p>Ausencia de barandas</p>	<p>No hay barandas ni sistemas de canalización en el puente.</p>	<p>La ausencia de estas barandas incrementa considerablemente la severidad de un accidente en este puente.</p>	<p>Colocar un sistema de contención vehicular de acuerdo a las condiciones de sitio y tipo de vehículos que utilizan la vía.</p>

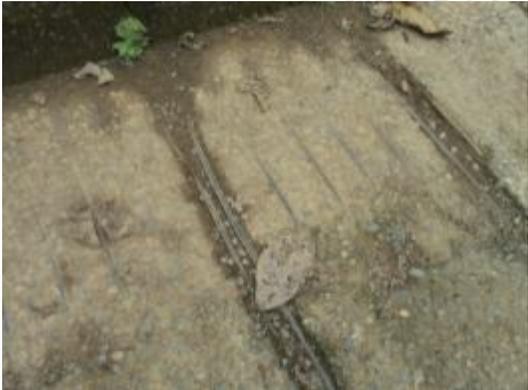
<p>Losetas dañadas con acero expuesto</p>	<p>La losetas del puente muestran agrietamientos y acero de refuerzo expuesto.</p>	<p>Las losetas están en mala condición. El acero expuesto antecede la aparición de agujeros a través de las losetas.</p>	<p>La condición del puente en general requiere de una intervención mayor. Las losetas se considera deben ser sustituidas de forma inmediata.</p>

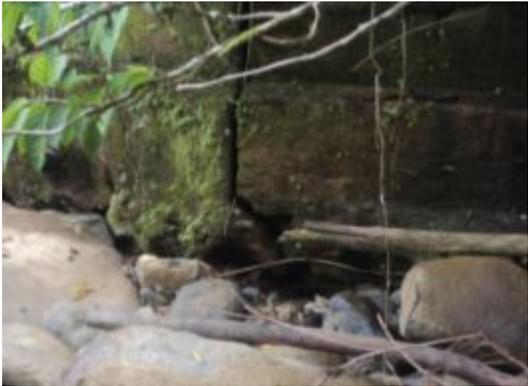
<p>Socavación inicial en bastión</p>	<p>Existe el inicio de la socavación en un bastión del puente.</p>	<p>De darse un incremento en la socavación se tendría una condición donde pueden darse asentamientos diferenciales que afectarían aún más la condición del puente.</p>	<p>Realizar obras de mitigación y protección en este punto.</p>

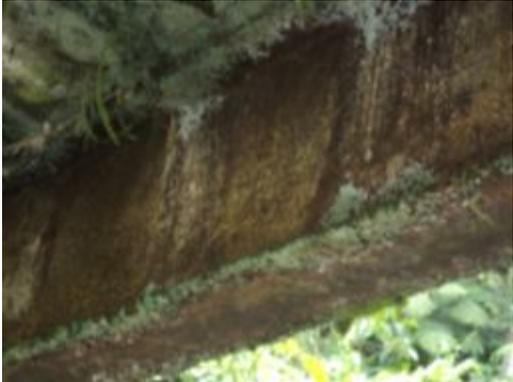
<p>Oxidación en vigas, acumulación de vegetación</p>	<p>Existe oxidación en la totalidad de las vigas y acumulación de vegetación por debajo del puente (musgo principalmente).</p>	<p>Las condiciones de humedad y crecimiento de este tipo de vegetación degradan de forma acelerada los materiales que componen este puente.</p>	<p>La oxidación debe ser removida en su totalidad para aplicar un sistema de protección contra la corrosión, siempre y cuando no se observe que la corrosión ha reducido secciones o ha delaminado el acero.</p>

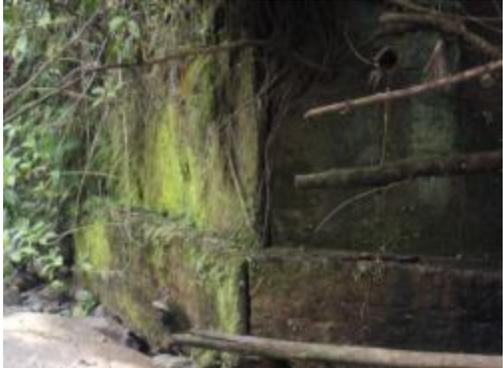
<p>Separación entre bastión y aletón</p>	<p>Se identifica una separación entre un aletón y el bastión del puente.</p>	<p>El aletón sostiene el relleno de aproximación del puente, de fallar este elemento se perdería el paso por este punto.</p>	<p>Construir una obra de reforzamiento de este aletón que le permita sostener el peso del relleno de aproximación. Sellar la grieta para impedir la pérdida de material.</p>

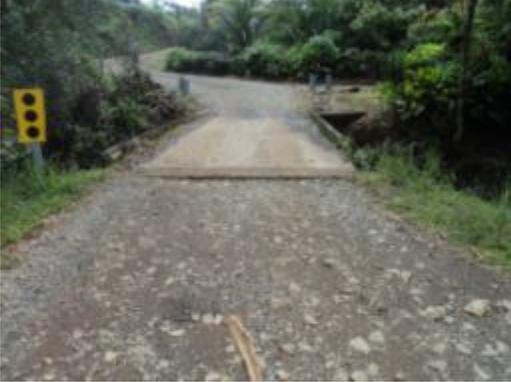
<p>Ausencia de barandas</p>	<p>No hay barandas ni sistemas de canalización en el puente.</p>	<p>La ausencia de estas barandas incrementa considerablemente la severidad de un accidente en este puente.</p>	<p>Colocar un sistema de contención vehicular de acuerdo a las condiciones de sitio y tipo de vehículos que utilizan la vía.</p>

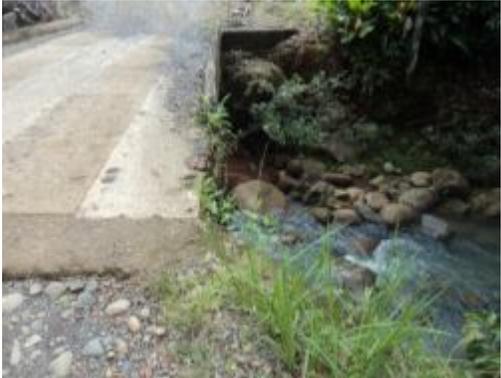
<p>Bordillo quebrado</p>	<p>Se identifica un bordillo fracturado.</p>	<p>En este punto no hay elemento alguno que restrinja el paso de un vehículo hacia el cauce del río. Esta condición es de alto riesgo para los usuarios.</p>	<p>Reconstruir el bordillo fracturado.</p>

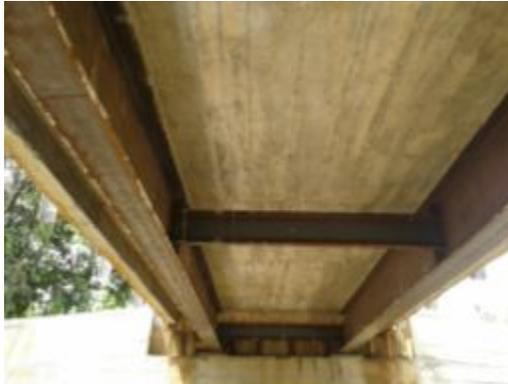
<p>Oxidación en vigas</p>	<p>Las vigas en este puente fueron colocadas sin aplicarles un sistema de protección.</p>	<p>La ausencia de esta protección haría que la vida útil del puente se reduzca considerablemente al facilitarse el crecimiento de la corrosión.</p>	<p>Aplicar un sistema de protección contra la corrosión en la totalidad de vigas y placas de unión.</p>

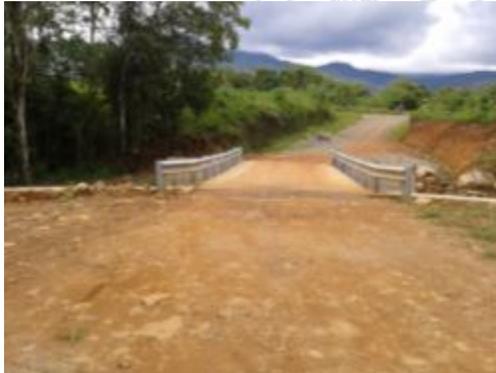
<p>Mantenimiento necesario</p>	<p>Se requiere un plan de mantenimiento periódico para este puente.</p>	<p>Ninguno.</p>	<p>Es necesario generar un plan de mantenimiento periódico que incluya mantenimiento de vigas, barandas, losa e inspecciones al menos cada dos años.</p>

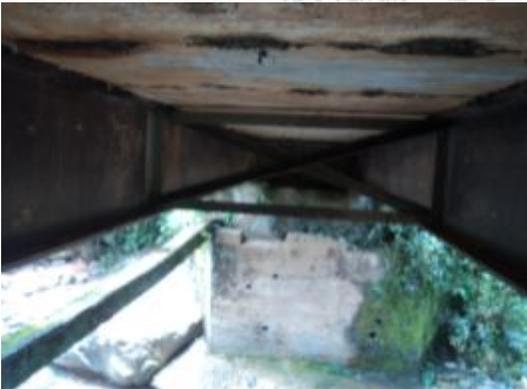
<p data-bbox="266 1203 591 1230">Oxidación de vigas principales</p>	<p data-bbox="719 816 969 940">Las vigas principales están completamente cubiertas de oxidación.</p>	<p data-bbox="992 816 1235 1073">La oxidación presente puede generar en el corto plazo focos de corrosión que pueden reducir la capacidad de soporte del puente.</p>	<p data-bbox="1256 816 1511 1073">Realizar una limpieza y remoción de la oxidación, identificar la posible presencia de fotos de corrosión y aplicar un sistema de protección contra la corrosión.</p>

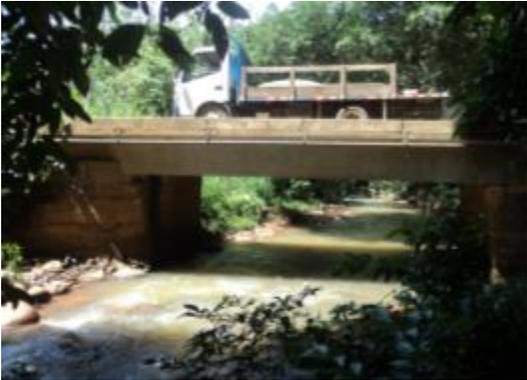
<p>Ausencia de barandas</p>	<p>No hay barandas ni sistemas de canalización en el puente.</p>	<p>La ausencia de estas barandas incrementa considerablemente la severidad de un accidente en este puente.</p>	<p>Colocar un sistema de contención vehicular de acuerdo a las condiciones de sitio y tipo de vehículos que utilizan la vía.</p>

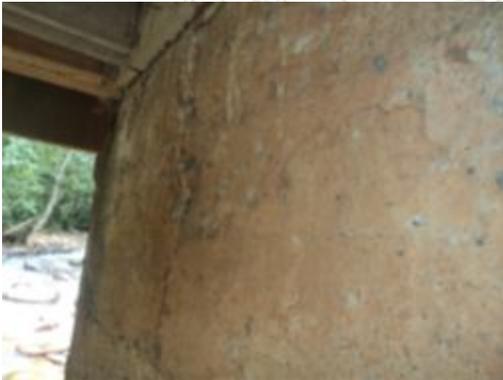
<p>Deficiencias en concreto de bastiones</p>	<p>El concreto de los bastiones presenta deficiencias superficiales.</p>	<p>Este tipo de deficiencias permiten el ingreso de agua y aceleración de la degradación del concreto.</p>	<p>Realizar obras de mejoramiento superficial de las caras de los bastiones.</p>

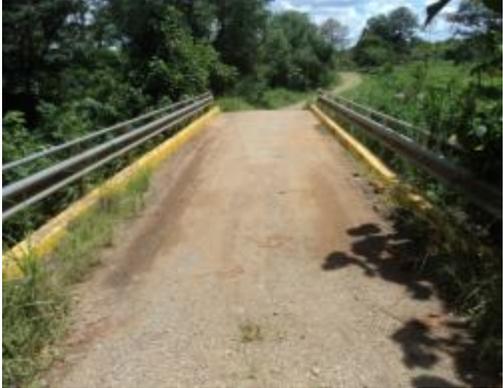
<p>Acumulación de sedimento y vegetación en superficie de ruedo</p>	<p>Existe una acumulación de sedimento en la superficie del puente.</p>	<p>Este sedimento añade peso adicional a la estructura y facilita la presencia de charcos que degradan el concreto.</p>	<p>Remover el sedimento, limpiar los drenajes y considerar la estabilización del material a la entrada del puente para evitar el arrastre de nuevo material.</p>
