Laboratorio Nacional de  
Materiales y Modelos Estructurales

**LM-PI-GM-INF-04-2015**

### **INFORME GENERAL SOBRE CONDICIÓN DE PUENTES EN EL CANTÓN DE SAN RAFAEL DE HEREDIA**

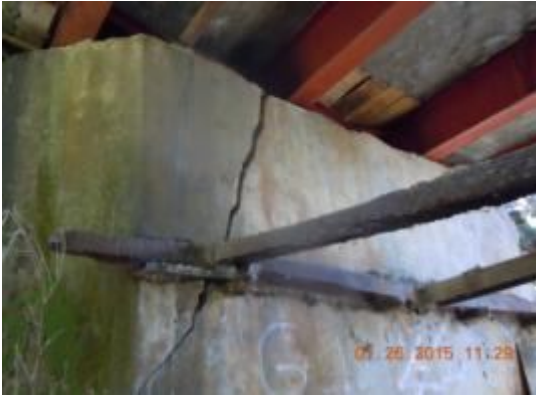
| Daño encontrado | Observaciones | Riesgo o vulnerabilidad | Recomendaciones |
|---|---|---|---|
| <p>Bastiones antiguos fracturados</p> | <p>Frente a los bastiones actuales se ubican dos bastiones antiguos que se muestran fracturados, los mismos están unidos por un armado de acero corroído.</p> | <p>El principal riesgo lo constituye que ante una creciente estos bastiones pueden obstruir el cauce. Debe revisarse con cuidado si es posible removerlos sin afectar la subestructura actual.</p> | <p>Retirar los bastiones antiguos una vez se haya determinado que no habrá afectación de la subestructura que está trabajando actualmente.</p> |

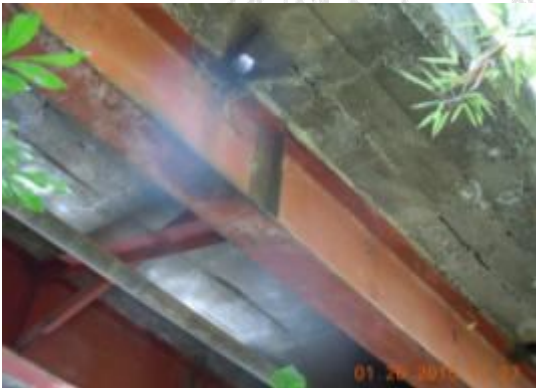
| Daño encontrado | Observaciones | Riesgo o vulnerabilidad | Recomendaciones |
|---|---|---|---|
| <p>Inicio oxidación en vigas</p> | <p>Se encontraron focos de oxidación en las vigas del puente, especialmente en las cercanías de los drenajes del puente.</p> | <p>De no atenderse esta condición las vigas continuarán oxidándose hasta iniciar un proceso de corrosión que produciría delaminaciones y pérdida de capacidad.</p> | <p>Colocar tuberías de PVC que se extiendan al menos un metro por debajo del nivel inferior de las vigas. Aplicar una reparación puntual donde ser retire la oxidación presente y se recubre con pintura nuevamente.</p> |

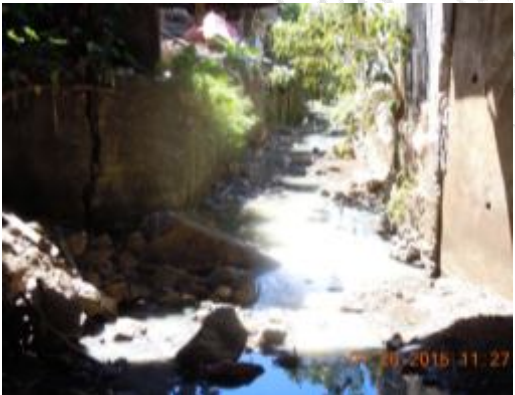
| Daño encontrado | Observaciones | Riesgo o vulnerabilidad | Recomendaciones |
|---|---|---|---|
| <p>Posible obstrucción del flujo</p> | <p>En las cercanías del cauce existen estructuras que pueden generar obstrucciones al flujo de agua.</p> | <p>Una obstrucción reduciría la capacidad hidráulica del puente y elevaría el nivel de aguas poniendo en riesgo la superestructura.</p> | <p>Adicional a la labor de remoción de los bastiones antiguos, la municipalidad debe monitorear constantemente la aparición de estas obstrucciones. Anualmente debe realizarse una limpieza del cauce en las cercanías del puente.</p> |

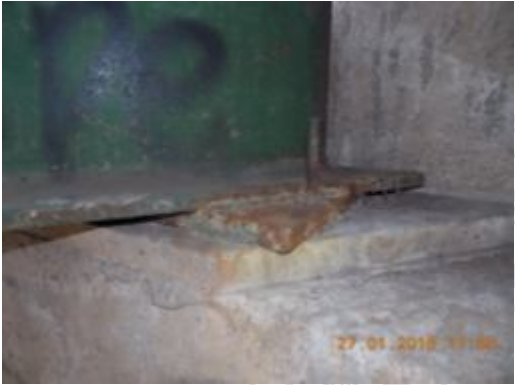
| Daño encontrado | Observaciones | Riesgo o vulnerabilidad | Recomendaciones |
|---|---|---|---|
| <p>Placas mal orientadas</p> | <p>Las placas intermedias entre las vigas y los pedestales sobre los bastiones fueron mal orientadas, el puente al ser sesgado necesitaba que estas placas siguieran este patrón.</p> | <p>Al ser un puente corto no se esperarían mayores problemas, sin embargo es posible que ante un sismo importante estas placas sufran daños mayores por esta condición.</p> | <p>Ninguna.</p> |

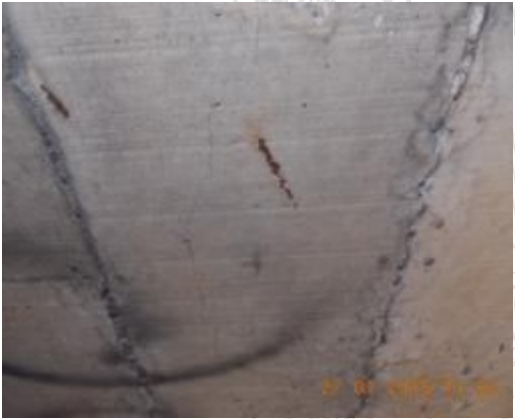
| Daño encontrado | Observaciones | Riesgo o vulnerabilidad | Recomendaciones |
|---|---|---|---|
| <p>Agrietamientos menores</p> | <p>Se identifican grietas menores en la losa de concreto del puente, coincidentes con un patrón de flexión.</p> | <p>Este tipo de grietas son esperables, debe monitorearse su avance para identificar si se forma grietas en dos direcciones que indicarían fatiga.</p> | <p>Estas inspecciones deben realizarse al menos cada dos años, estas grietas deben monitorearse para ver si se incrementan.</p> |

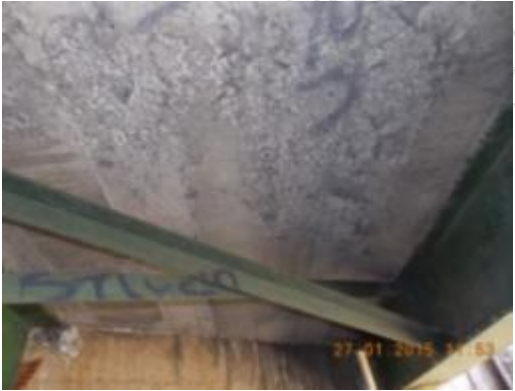
| Daño encontrado | Observaciones | Riesgo o vulnerabilidad | Recomendaciones |
|---|---|---|---|
| <p>Nidos de piedra en losa</p> | <p>Existen nidos de piedra en algunos sectores de la losa (producto de un mal proceso de vibrado en esos puntos).</p> | <p>Esta condición favorece la entrada de humedad en el interior del concreto y expone el acero interno a oxidación reduciendo la vida útil.</p> | <p>Se puede implementar un repello con material especial para estas deficiencias que evite el proceso de entrada del agua.</p> |

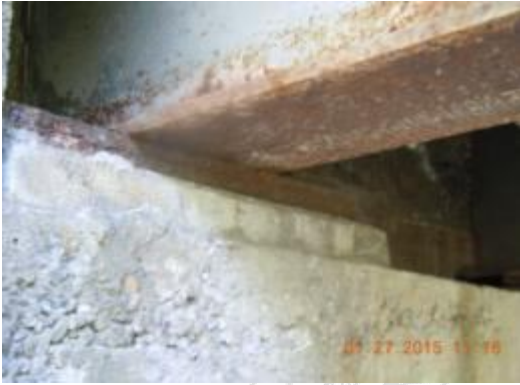
| Daño encontrado | Observaciones | Riesgo o vulnerabilidad | Recomendaciones |
|---|---|---|---|
| <p>Inicios de corrosión</p> | <p>Las vigas metálicas del puente presentan oxidación y corrosión en algunas zonas.</p> | <p>La corrosión puede producir delaminación del acero y pérdida de sección. De no atenderse las vigas presentarían reducción de capacidad de soporte.</p> | <p>Se debe remover la oxidación actual y colocar un sistema de protección contra la corrosión.</p> |

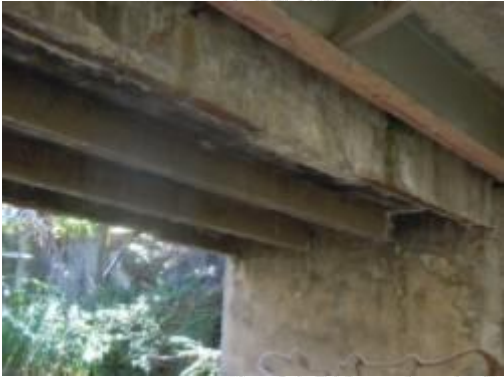
| Daño encontrado | Observaciones | Riesgo o vulnerabilidad | Recomendaciones |
|---|---|---|---|
| <p>Acero expuesto en vigas de concreto</p> | <p>Las vigas de concreto han perdido material y se muestra una exposición del acero interno.</p> | <p>La pérdida del concreto expone al acero al ambiente por lo que el mismo acelerará su proceso de deterioro. Esta condición es una señal de sobreesfuerzos en el puente e indica la necesidad de reforzar las vigas.</p> | <p>Debe analizarse con detenimiento si es posible reforzar estas vigas, o si las mismas deben ser sustituidas. Esta es una condición indeseable en un puente y debe ser atendida con prontitud.</p> |

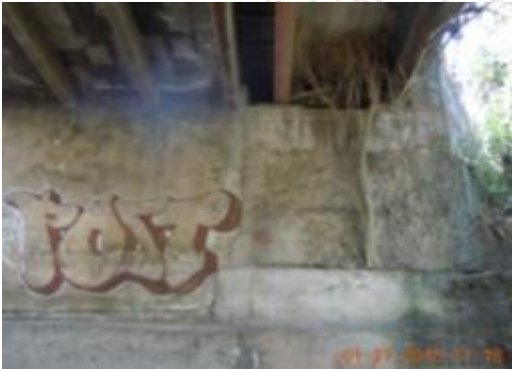
| Daño encontrado | Observaciones | Riesgo o vulnerabilidad | Recomendaciones |
|---|---|---|---|
| <p>Vegetación creciendo en bastión</p> | <p>Se identificó un árbol creciendo en uno de los bastiones del puente.</p> | <p>Las raíces de este árbol se introducen dentro de las grietas del bastión favoreciendo el ingreso de agua y sedimentos entre las grietas, esto puede ocasionar que los agrietamientos se extiendan.</p> | <p>Cortar el árbol de forma completa y sellar las grietas existentes.</p> |

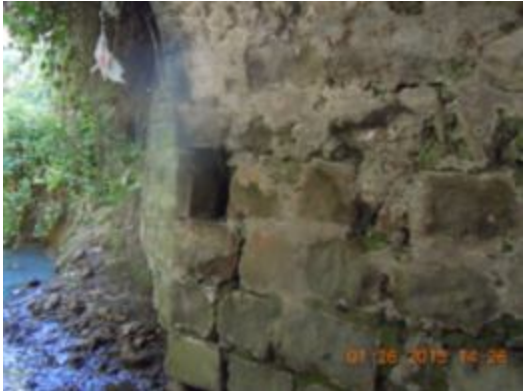
| Daño encontrado | Observaciones | Riesgo o vulnerabilidad | Recomendaciones |
|---|---|---|---|
| <p>Pérdida de rocas y mortero en zona inferior del arco</p> | <p>En el arco se identifican zonas donde se han perdido rocas y donde el mortero de unión se ha desprendido.</p> | <p>Este tipo de puentes se degradan considerablemente cuando se comienzan a perder rocas y mortero de unión, una vez dada la pérdida el proceso puede ser acelerado.</p> | <p>En caso de que el puente se conserve de en la configuración actual, se requiere reponer los elementos faltantes y colocar mortero nuevo en las uniones falladas. Sin embargo se considera que la configuración actual no es adecuada.</p> |

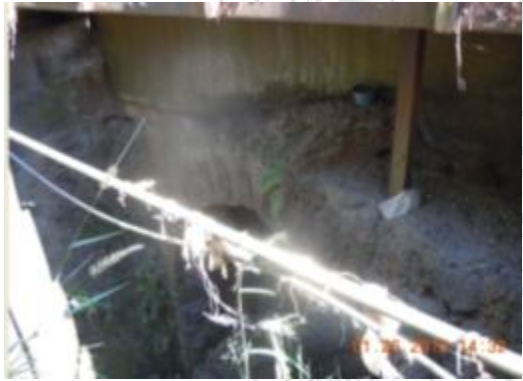
| Daño encontrado | Observaciones | Riesgo o vulnerabilidad | Recomendaciones |
|---|---|---|---|
| <p>Condición de apoyo sobre arco</p> | <p>Sobre el arco de concreto se colocaron vigas de concreto. Se desconoce si las mismas están directamente apoyadas sobre el arco, tampoco se conoce si existen bastiones adicionales o si se apoya en las paredes verticales del arco.</p> | <p>Si las vigas estuviesen apoyadas sobre el arco se tiene una condición de riesgo de deformaciones en el puente, pues el arco está mostrando signos de deterioro.</p> | <p>Esta configuración no es la adecuada para un puente, si bien actualmente no representa un riesgo inminente de falla debe considerarse la sustitución de esta estructura dadas las condiciones de configuración y de deterioro del arco.</p> |

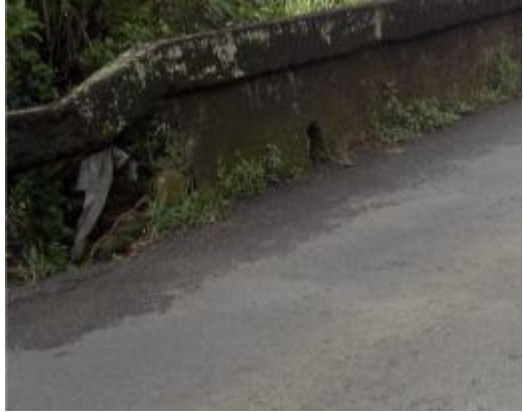
| Daño encontrado | Observaciones | Riesgo o vulnerabilidad | Recomendaciones |
|---|---|---|---|
| <p>Barandas dañadas</p> | <p>Las barandas presentan golpes, zonas faltantes y agrietamientos.</p> | <p>La configuración de un carril y el alineamiento del puente favorecen la ocurrencia de accidentes, de colisionar un vehículo en estas zonas corre el riesgo de caer al cauce.</p> | <p>Las barandas deben ser reemplazadas pues los daños vistos son considerables. Se deben colocar barandas adecuadas para resistir el tipo de impacto que puede generar un vehículo pesado.</p> |

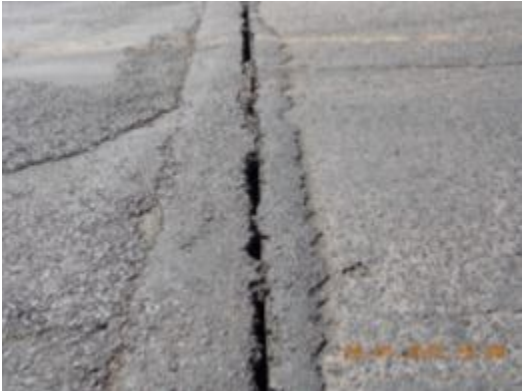
| Daño encontrado | Observaciones | Riesgo o vulnerabilidad | Recomendaciones |
|---|---|---|---|
| <p>Juntas obstruidas</p> | <p>Las juntas de expansión del puente muestran obstrucciones con mezcla asfáltica.</p> | <p>Las juntas de expansión son necesarias para absorber los movimientos del puente, al estar obstruidas generan sobreesfuerzos en la losa y vigas.</p> | <p>Retirar el material que se encuentra obstruyendo la junta y colocar un elastómero para sellar la entrada de sedimento sin restringir los movimientos del puente.</p> |

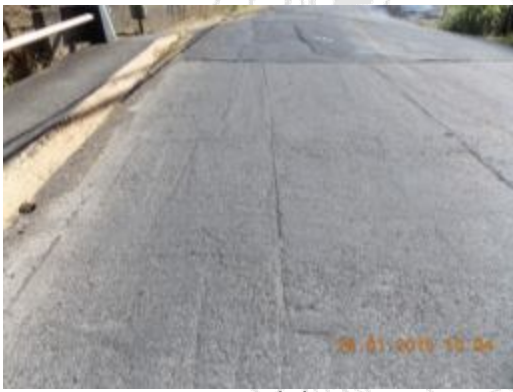
| Daño encontrado | Observaciones | Riesgo o vulnerabilidad | Recomendaciones |
|---|---|---|---|
| <p>Desgaste de losa</p> | <p>La losa muestra un desgaste superficial apreciable a simple vista con desnudamiento de agregados.</p> | <p>Un desgaste excesivo puede exponer el acero de refuerzo interno de la losa, lo cual evidentemente no es una condición deseable.</p> | <p>Debe monitorearse el avance de este desgaste y en el momento en que el mismo llegue a exponer acero interno debe reconstruirse la zona superior de la losa. No se recomienda aplicar mezcla asfáltica o una sobrecapa de concreto.</p> |

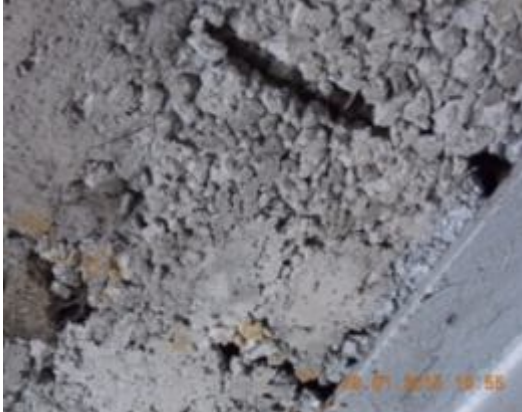
| Daño encontrado | Observaciones | Riesgo o vulnerabilidad | Recomendaciones |
|---|---|---|---|
| <p>Nidos de piedra y acero expuesto</p> | <p>Existen nidos de piedra que permiten ver el acero de refuerzo interno de la losa en su parte inferior.</p> | <p>El ingreso de agua dentro de la losa acelera el deterioro del acero y generaría daños en la losa del puente en el mediano plazo.</p> | <p>Realizar reparaciones puntuales de estas zonas utilizando morteros que se adhieran firmemente al concreto existente y eviten el ingreso de humedad.</p> |

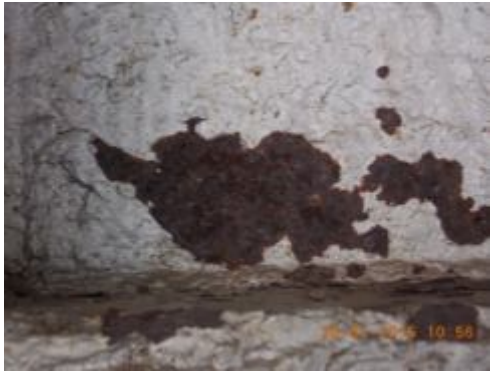
| <p>Inicio de corrosión</p> | <p>Se identificaron focos de corrosión en las vigas principales, sobre todo en las zonas cercanas a los apoyos.</p> | <p>La corrosión genera delaminación del acero y reducción de sección que finalmente reducen la resistencia del acero.</p> | <p>Realizar reparaciones puntuales de estos puntos removiendo la oxidación presente y aplicar un nuevo sistema de protección contra la corrosión.</p> |

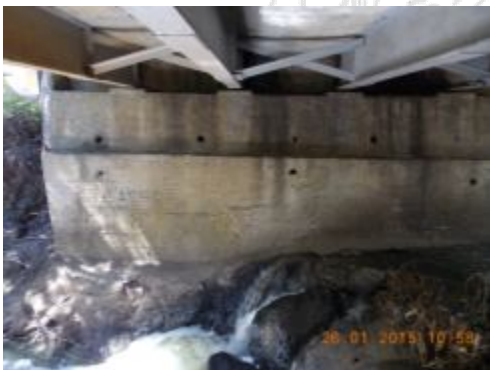
| <p>Inicios de socavación</p> | <p>Se identificaron zonas en los bastiones donde el material de apoyo podría socavarse.</p> | <p>La socavación puede generar asentamientos diferenciales en los bastiones que finalmente desarrollan grietas y deformaciones en el puente.</p> | <p>Debe monitorearse esta condición para identificar si existe un avance de la socavación, de ser así deben construirse medidas de control para este fenómeno.</p> |

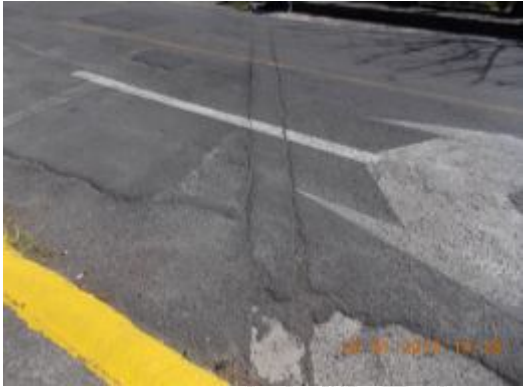
| Daño encontrado | Observaciones | Riesgo o vulnerabilidad | Recomendaciones |
|---|---|---|---|
| <p>Juntas de expansión obstruidas</p> | <p>Las juntas de expansión del puente muestran obstrucciones con mezcla asfáltica.</p> | <p>Las juntas de expansión son necesarias para absorber los movimientos del puente, al estar obstruidas generan sobreesfuerzos en la losa y vigas.</p> | <p>Retirar el material que se encuentra obstruyendo la junta y colocar un elastómero para sellar la entrada de sedimento sin restringir los movimientos del puente.</p> |

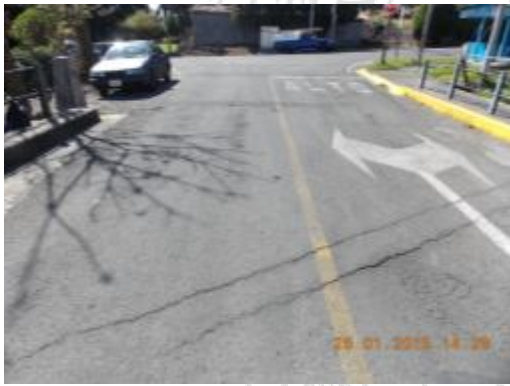
| Daño encontrado | Observaciones | Riesgo o vulnerabilidad | Recomendaciones |
|---|---|---|---|
| <p>Desgaste superficie de ruedo</p> | <p>La superficie de ruedo muestra un desgaste superficial.</p> | <p>Un desgaste excesivo puede exponer el acero de refuerzo interno de la losa, lo cual evidentemente no es una condición deseable.</p> | <p>Debe monitorearse el avance de este desgaste y en el momento en que el mismo llegue a exponer acero interno debe reconstruirse la zona superior de la losa. No se recomienda aplicar mezcla asfáltica o una sobrecapa de concreto.</p> |

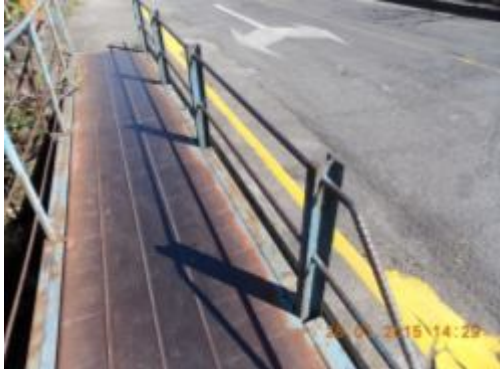
| Daño encontrado | Observaciones | Riesgo o vulnerabilidad | Recomendaciones |
|---|---|---|---|
| <p>Barandas dañadas</p> | <p>Las barandas no se consideran adecuadas para resistir impactos vehiculares.</p> | <p>Este tipo de barandas no garantiza que un vehículo sea efectivamente retornado a la vía.</p> | <p>Sustituir las barandas existentes por elementos adecuados para el tipo de tránsito de la zona y las velocidades de operación.</p> |

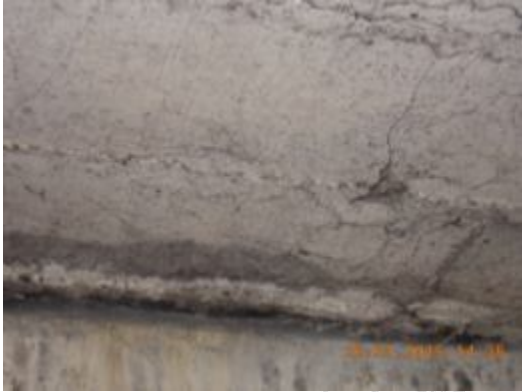
| <p>Agrietamientos menores en la losa</p> | <p>Se identifican grietas menores en la losa de concreto del puente, coincidentes con un patrón de flexión.</p> | <p>Este tipo de grietas son esperables, debe monitorearse su avance para identificar si se forma grietas en dos direcciones que indicarían fatiga.</p> | <p>Estas inspecciones deben realizarse al menos cada dos años, estas grietas deben monitorearse para ver si se incrementan.</p> |

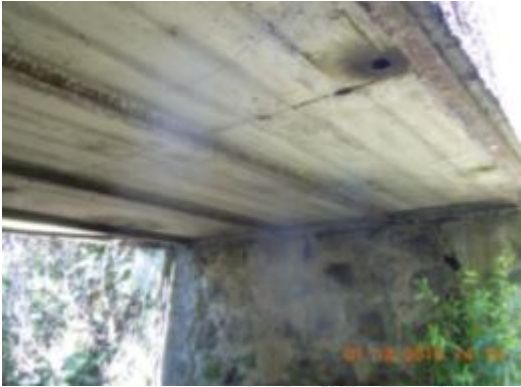
| Daño encontrado | Observaciones | Riesgo o vulnerabilidad | Recomendaciones |
|---|---|---|---|
| <p data-bbox="212 743 641 772">Losa apoyada sobre rieles de ferrocarril</p> | <p data-bbox="711 359 964 457">La losa se apoya sobre elementos de acero de tipo riel de ferrocarril.</p> | <p data-bbox="987 359 1232 646">El espesor de la losa indica que los rieles de ferrocarril no aportan mucho al soporte del puente, sin embargo los mismos se encuentran con corrosión.</p> | <p data-bbox="1255 359 1511 680">Debe mantenerse un monitoreo periódico y estar atentos a la aparición de grietas en la parte inferior de la losa, así como de vibraciones excesivas en el puente. No colocar sobrecapas de mezcla asfáltica.</p> |

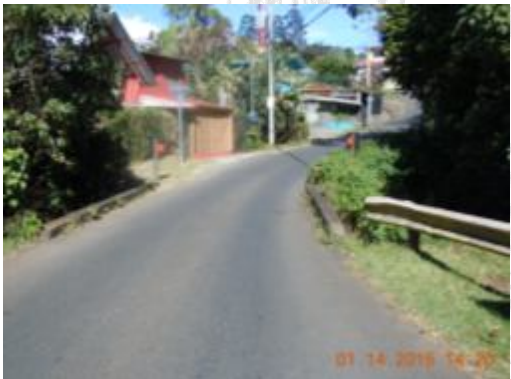
| Daño encontrado | Observaciones | Riesgo o vulnerabilidad | Recomendaciones |
|---|---|---|---|
| <p data-bbox="305 1180 548 1209">Ausencia de barandas</p> | <p data-bbox="711 804 964 869">No hay barandas en el puente.</p> | <p data-bbox="987 804 1232 1062">El riesgo de caída de un vehículo al cauce es importante, pues la alineación de la vía en una curva y en zona de descenso favorecería tal evento.</p> | <p data-bbox="1255 804 1511 1094">Colocar barandas vehiculares acordes al tipo de vehículo que utiliza la vía y las velocidades de operación. Este sistema de contención debería extenderse a los accesos del puente.</p> |

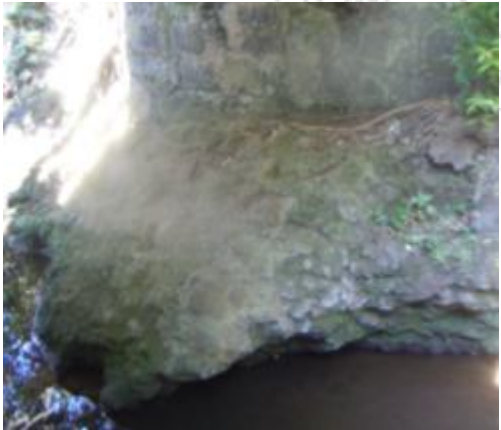
| Daño encontrado | Observaciones | Riesgo o vulnerabilidad | Recomendaciones |
|---|---|---|---|
| <p data-bbox="293 1705 560 1732">Socavación de bastiones</p> | <p data-bbox="711 1278 964 1407">Se identificó socavación en las cimentaciones del puente.</p> | <p data-bbox="987 1278 1232 1696">La socavación puede generar asentamientos diferenciales en los bastiones que finalmente desarrollan grietas y deformaciones en el puente. Al tener muros de mampostería esta condición es aún más crítica.</p> | <p data-bbox="1255 1278 1511 1535">Realizar obras de relleno del material perdido por debajo de las cimentaciones y crear obras que impidan la nueva formación de socavación.</p> |

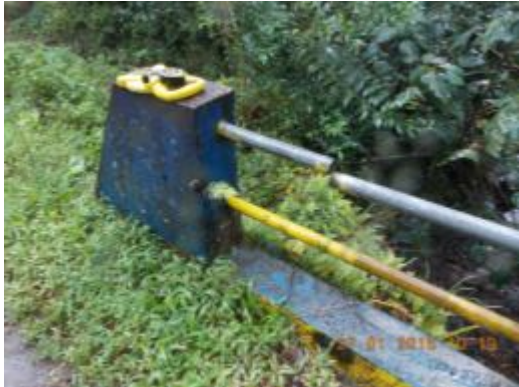
| Daño encontrado | Observaciones | Riesgo o vulnerabilidad | Recomendaciones |
|---|---|---|---|
| <p>Barandas con elementos sueltos y sin demarcación</p> | <p>Las barandas no están demarcadas y tienen elementos sueltos.</p> | <p>Al existir elementos sueltos estos evidentemente no son capaces de absorber un impacto vehicular de forma adecuada.</p> | <p>Demarcar las barandas con pintura reflectiva y reparar los elementos que están sueltos. A la vez, debe mejorarse el señalamiento existente, pues la demarcación actual (señal de Alto) está en malas condiciones.</p> |

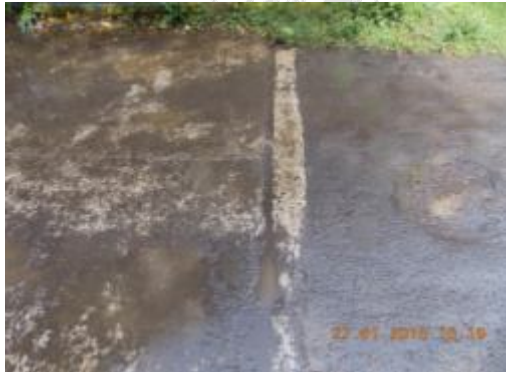
| Daño encontrado | Observaciones | Riesgo o vulnerabilidad | Recomendaciones |
|---|---|---|---|
| <p>Juntas obstruidas</p> | <p>Las juntas de expansión del puente muestran obstrucciones con concreto.</p> | <p>Las juntas de expansión son necesarias para absorber los movimientos del puente, al estar obstruidas generan sobreesfuerzos en la losa y vigas.</p> | <p>Retirar el material que se encuentra obstruyendo la junta y colocar un elastómero para sellar la entrada de sedimento sin restringir los movimientos del puente.</p> |

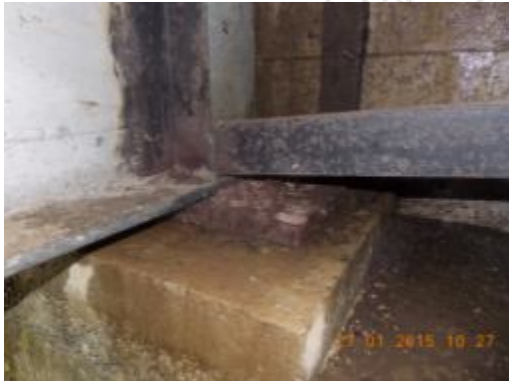
| Daño encontrado | Observaciones | Riesgo o vulnerabilidad | Recomendaciones |
|---|---|---|---|
| <p>Oxidación de vigas y apoyos</p> | <p>Se identificaron focos de corrosión en los apoyos del puente.</p> | <p>La presencia de la corrosión en estas zonas atenta contra el buen funcionamiento de estos elementos ante los movimientos del puente ante sismo y temperatura.</p> | <p>Remover todo el óxido posible a través de métodos manuales o mecánicos y aplicar un sistema de protección con pintura.</p> |

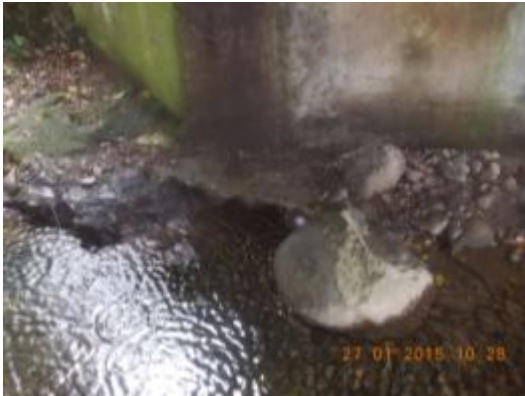
| <p>Socavación inicial en bastión</p> | <p>Se identificó socavación en las cimentaciones del puente.</p> | <p>La socavación puede generar asentamientos diferenciales en los bastiones que finalmente desarrollan grietas y deformaciones en el puente.</p> | <p>Realizar obras de relleno del material perdido por debajo de las cimentaciones y crear obras que impidan la nueva formación de socavación.</p> |

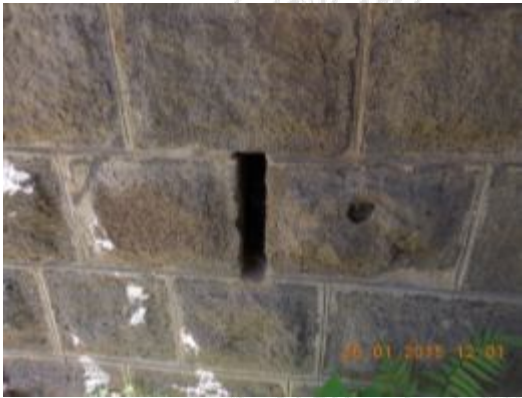
| Daño encontrado | Observaciones | Riesgo o vulnerabilidad | Recomendaciones |
|---|---|---|---|
| <p>Pérdida de material del relleno por zonas de filtración</p> | <p>Existen dos aberturas en cada costado del puente que permiten la evacuación de agua del relleno, sin embargo permiten también la salida de finos.</p> | <p>De no adecuarse estos drenajes la pérdida de material del relleno podría generar huecos en los accesos del puente.</p> | <p>Se podría implementar algún tipo de geotextil que permita el paso de agua y retenga los finos del relleno. El mismo debe colocarse por dentro del arco, lo cual es una tarea manual.</p> |

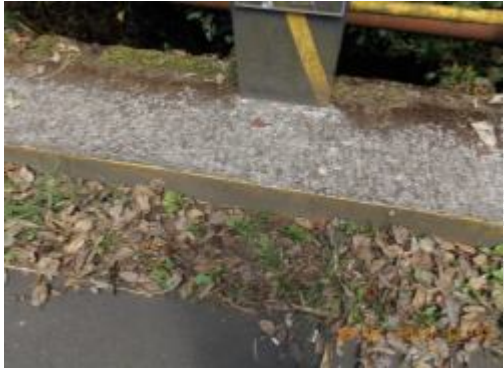
| Daño encontrado | Observaciones | Riesgo o vulnerabilidad | Recomendaciones |
|---|---|---|---|
| <p>Obstrucción de drenajes</p> | <p>Los drenajes del puente son obstruidos por hojas y sedimento.</p> | <p>La obstrucción de los drenajes puede generar charcos sobre el puente que generan una situación indeseable desde el punto de vista de la seguridad vial.</p> | <p>Limpiar periódicamente estos drenajes, así como extender la longitud de los mismos para que no afecten las vigas principales.</p> |

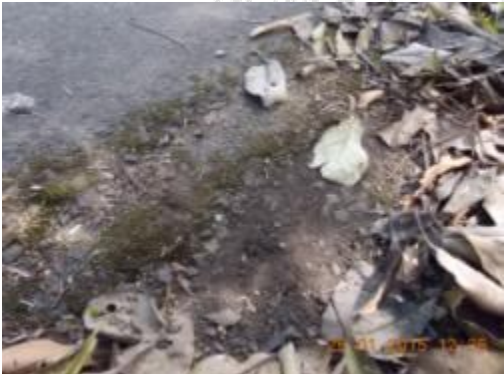
| Daño encontrado | Observaciones | Riesgo o vulnerabilidad | Recomendaciones |
|---|---|---|---|
| <p>Sobrecapas de asfalto</p> | <p>Se identifican sobrecapas de asfalto en el puente.</p> | <p>Las sobrecapas de asfalto constituyen un peso muerto adicional al puente que genera mayores cargas a las vigas y losa.</p> | <p>No se recomienda colocar más capas de asfalto, introducir más peso al puente solo acelerará los daños en la losa y vigas.</p> |

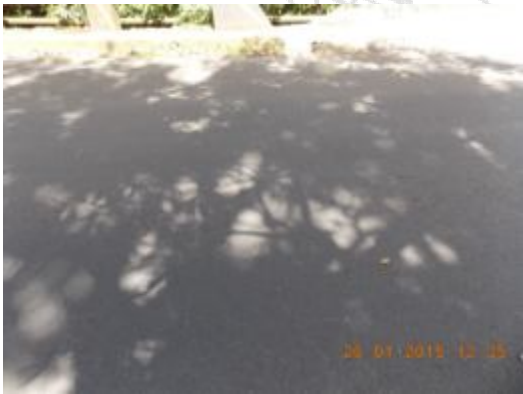
| Daño encontrado | Observaciones | Riesgo o vulnerabilidad | Recomendaciones |
|---|---|---|---|
| <p>Juntas de expansión obstruidas</p> | <p>Las juntas de expansión del puente muestran obstrucciones con mezcla asfáltica.</p> | <p>Las juntas de expansión son necesarias para absorber los movimientos del puente, al estar obstruidas generan sobreesfuerzos en la losa y vigas.</p> | <p>Retirar el material que se encuentra obstruyendo la junta y colocar un elastómero para sellar la entrada de sedimento sin restringir los movimientos del puente.</p> |

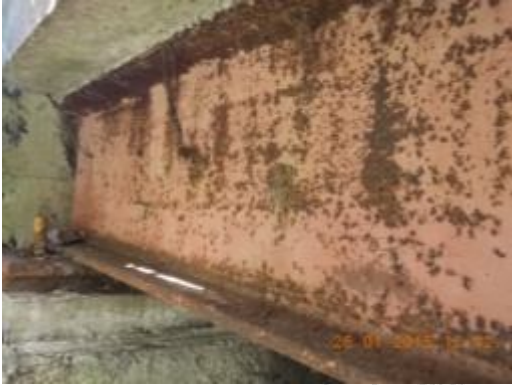
| <p>Corrosión en vigas</p> | <p>Las vigas presentan corrosión, especialmente en las alas.</p> | <p>La corrosión en poco tiempo iniciaría el proceso de delaminación del acero y la pérdida de sección que debilitaría las vigas y su capacidad de soporte.</p> | <p>Las vigas aún pueden ser sometidas a un tratamiento que retire la corrosión y posteriormente se debe aplicar un sistema de protección anticorrosión.</p> |

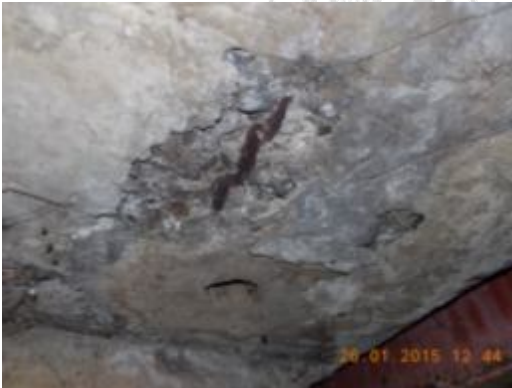
| <p>Descascaramiento losa y acero corroído</p> | <p>Existen zonas de la losa que tienen descascaramiento, aceros expuestos que ya se han delaminado y no aportan resistencia.</p> | <p>Este es un punto crítico de este puente, estos daños se traducirían en agujeros en la losa y deformaciones excesivas en el puente.</p> | <p>Se podrían realizar reparaciones puntuales para evitar un mayor avance del problema. Sin embargo, el problema pareciera estar extendiéndose en toda el área de la losa. Bajo estas condiciones sería necesario reemplazar la losa en un corto-mediano plazo.</p> |

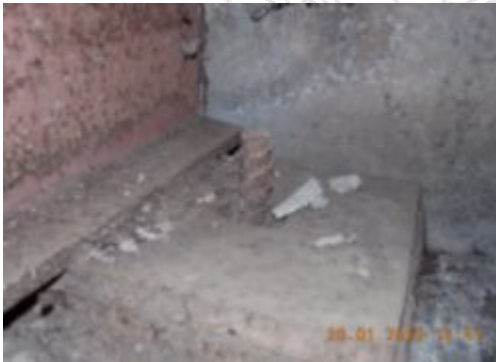
| <p>Placas de apoyo mal orientadas</p> | <p>Las placas de apoyo fueron colocadas de forma tal que la abertura quedó en la dirección opuesta.</p> | <p>En caso de un sismo es posible que el elemento de conexión a la subestructura (varilla) se doble considerablemente y dañe el concreto de la zona de apoyo.</p> | <p>En caso de sismo, debe revisarse la condición de estos apoyos.</p> |

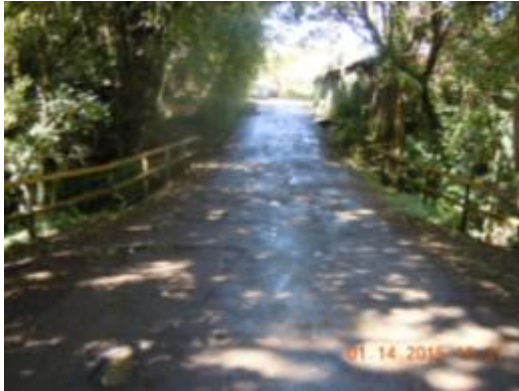
| Daño encontrado | Observaciones | Riesgo o vulnerabilidad | Recomendaciones |
|---|---|---|---|
| <p>Superficie de ruedo irregular</p> | <p>La superficie de ruedo del puente tiene baches e irregularidades.</p> | <p>El tránsito de vehículos sobre esta superficie genera esfuerzos por impactos adicionales que pueden generar mayores daños al puente.</p> | <p>Se podría retirar las capas de asfalto irregulares (perfilado) para evitar estos impactos.</p> |

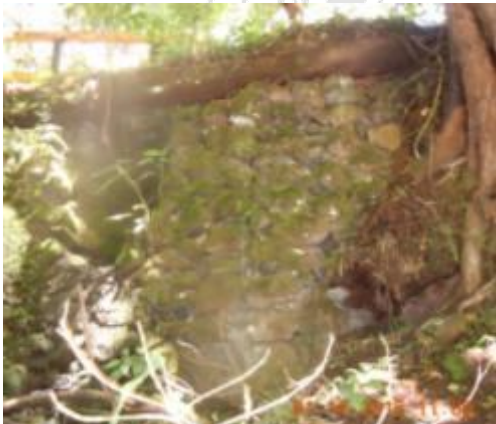
| Daño encontrado | Observaciones | Riesgo o vulnerabilidad | Recomendaciones |
|---|---|---|---|
| <p>Aleton dañado</p> | <p>Uno de los aletones esta fallado, se puede ver parte del material de relleno deslizándose.</p> | <p>De perderse por completo este elemento es posible que se pierda poco a poco el material de relleno y se pierda el acceso al puente.</p> | <p>Reconstruir este aletón y revisar la condición de los demás aletones que son de la misma fabricación.</p> |

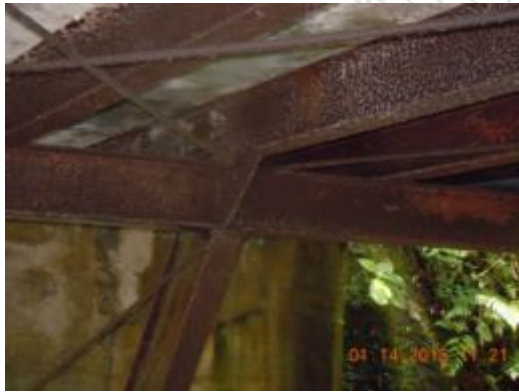
| Daño encontrado | Observaciones | Riesgo o vulnerabilidad | Recomendaciones |
|---|---|---|---|
| <p>Corrosión en vigas principales</p> | <p>Las vigas principales muestran corrosión en gran parte de su área superficial.</p> | <p>Las condiciones de las vigas y el ambiente húmedo de la zona hacen que el proceso de degradación de las vigas sea acelerado. La delaminación y pérdida de sección podrían darse en un corto plazo.</p> | <p>Se debe realizar una limpieza y retiro de la oxidación presente y evaluar la condición de cada elemento para determinar si debe ser sustituido o si solo necesita un sistema de protección contra la corrosión.</p> |

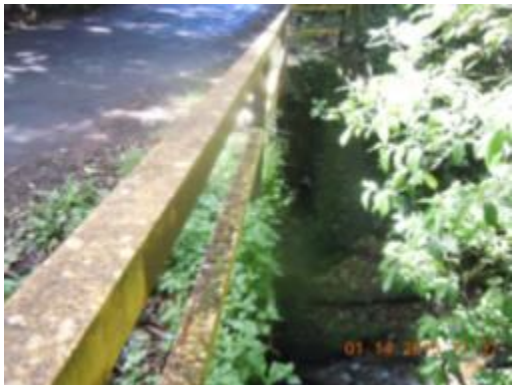
| <p>Barandas inadecuadas</p> | <p>Las barandas del puente se consideran débiles para absorber un impacto vehicular sin fallar.</p> | <p>El puente tiene una altura considerable que puede ocasionar daños graves a cualquier vehículo que caiga al cauce.</p> | <p>Reemplazar las barandas existentes con elementos que soporten un impacto vehicular sin ceder ante el mismo.</p> |

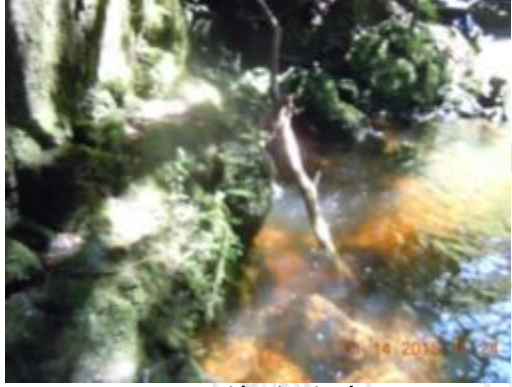
| <p>Socavación de aletón</p> | <p>Se identificó socavación en uno de los aletones del puente.</p> | <p>La socavación puede provocar la falla del muro de retención y facilitaría la pérdida de material del relleno de aproximación.</p> | <p>Realizar obras para rellenar el material perdido y evitar un mayor avance.</p> |

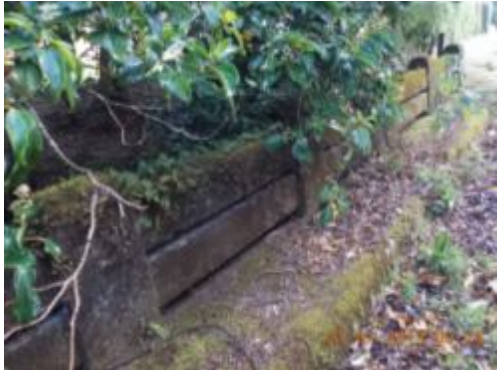
| Daño encontrado | Observaciones | Riesgo o vulnerabilidad | Recomendaciones |
|---|---|---|---|
| <p>Barandas cubiertas de vegetación</p> | Las barandas del puente están recubiertas de vegetación. | La vegetación hace poco visibles las barandas, por lo que sería fácil colisionar contra ellas. | Remover toda la vegetación, realizar un descuaje de los árboles cercanos y demarcar la baranda. |

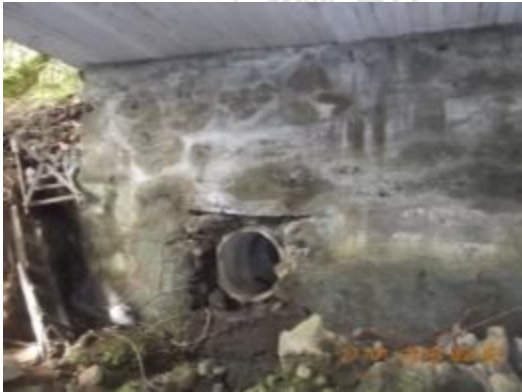
| Daño encontrado | Observaciones | Riesgo o vulnerabilidad | Recomendaciones |
|---|---|---|---|
| <p>Ausencia de barandas</p> | Existe una alcantarilla que sale por uno de los bastiones. | Este elemento en medio del bastión debilita el mismo, existen agrietamientos y piedras sueltas en el bastión. Es esperable la aparición de una fractura en el bastión en este punto. | No se tiene claridad si la alcantarilla está en uso. De no estar en uso se podría rellenar esta zona. en caso de estar en uso debe repararse la salida del tubo y construir un cabezal que impida mayor pérdida de material del bastión. |

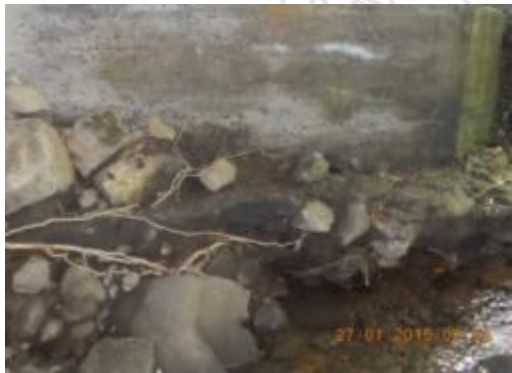
| Daño encontrado | Observaciones | Riesgo o vulnerabilidad | Recomendaciones |
|---|---|---|---|
| <p>Socavación de bastiones</p> | Se identificó socavación en las cimentaciones del puente. | La socavación puede generar asentamientos diferenciales en los bastiones que finalmente desarrollan grietas y deformaciones en el puente. | Realizar obras de relleno del material perdido por debajo de las cimentaciones y crear obras que impidan la nueva formación de socavación. |

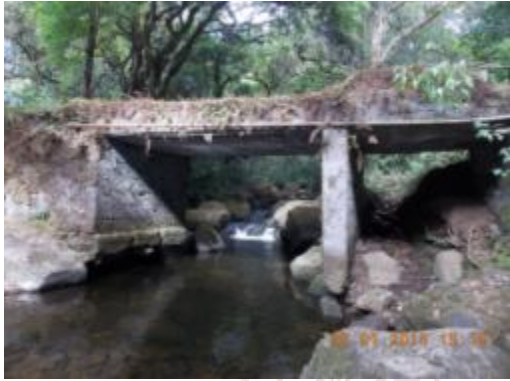
| Daño encontrado | Observaciones | Riesgo o vulnerabilidad | Recomendaciones |
|---|---|---|---|
| <p>Socavación de bastión y pila</p> | <p>Un bastión y la pila de puente han sufrido socavación de forma considerable.</p> | <p>El bastión está a punto de colapsar, pues ha perdido una gran parte de la cimentación de apoyo. La pila en poco tiempo experimentará el mismo efecto.</p> | <p>Reconstruir el puente y mantener la prohibición de paso. Incluso esta condición es riesgosa para los peatones pues la falla puede ser repentina.</p> |

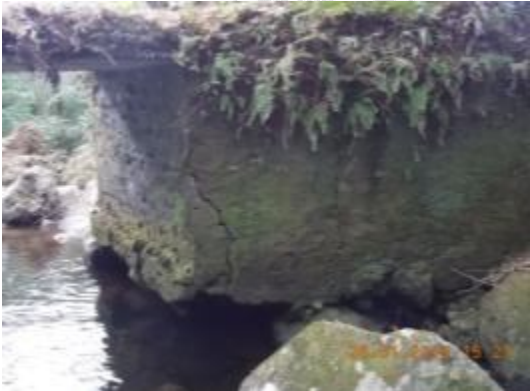
| Daño encontrado | Observaciones | Riesgo o vulnerabilidad | Recomendaciones |
|---|---|---|---|
| <p>Fractura de bastiones</p> | <p>El bastión socavado está fracturado en varios puntos.</p> | <p>La fractura se extenderá hasta el tope del bastión y este se partirá en al menos dos secciones.</p> | <p>Reconstruir el puente y mantener la prohibición de paso. Incluso esta condición es riesgosa para los peatones pues la falla puede ser repentina.</p> |

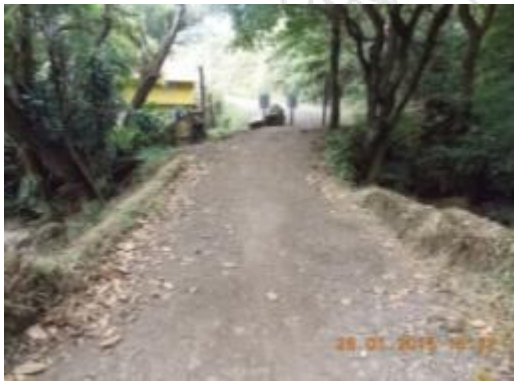
| Daño encontrado | Observaciones | Riesgo o vulnerabilidad | Recomendaciones |
|---|---|---|---|
| <p>Malas condiciones para operación</p> | <p>No hay barandas y las losas tienen una importante deformación.</p> | <p>El puente puede presentar una falla repentina que pone en riesgo a los usuarios.</p> | <p>Es importante considerar que la reconstrucción de este puente implicaría la construcción de una estructura de al menos 16 metros de longitud.</p> |

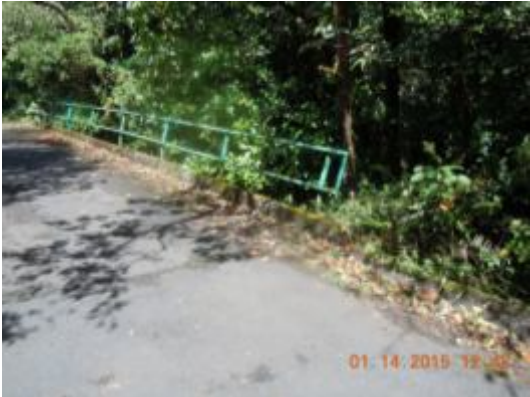
| Daño encontrado | Observaciones | Riesgo o vulnerabilidad | Recomendaciones |
|---|---|---|---|
| <p>01-14-2015 12:35</p> <p>Barandas inadecuadas</p> | <p>Las barandas del puente se consideran débiles para absorber un impacto vehicular sin fallar, además son poco visibles.</p> | <p>El puente tiene una altura considerable que puede ocasionar daños graves a cualquier vehículo que caiga al cauce.</p> | <p>Reemplazar las barandas existentes con elementos que soporten un impacto vehicular sin ceder ante el mismo.</p> |

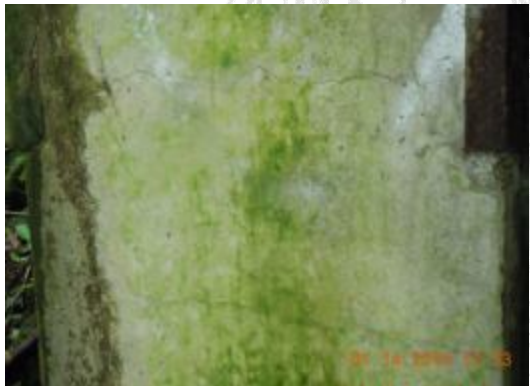
| Daño encontrado | Observaciones | Riesgo o vulnerabilidad | Recomendaciones |
|---|---|---|---|
| <p>01-14-2015 12:35</p> <p>Agrietamientos menores en bastiones</p> | <p>Se identificaron agrietamientos menores en los elementos de la subestructura.</p> | <p>Estos agrietamientos son los primeros signos de una fractura en el elemento. Al tratarse de un elemento de subestructura una posible falla podría resultar en daños graves al puente.</p> | <p>Monitorear la evolución de estas grietas menores, en caso de un sismo es importante verificar que estos elementos no se hayan fracturado por las cargas laterales.</p> |

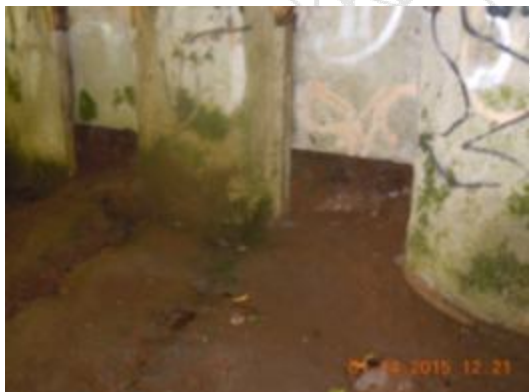
| Daño encontrado | Observaciones | Riesgo o vulnerabilidad | Recomendaciones |
|---|---|---|---|
| <p>01-14-2015 12:35</p> <p>Pérdida de material de relleno detrás de bastiones</p> | <p>Se ha perdido material del relleno de aproximación por debajo de los elementos prefabricados de los bastiones.</p> | <p>Si se pierde más material por estas aberturas se pueden dar problemas en los accesos del puente.</p> | <p>Se recomienda construir alguna obra de retención en estos puntos para evitar la salida de más material del relleno.</p> |

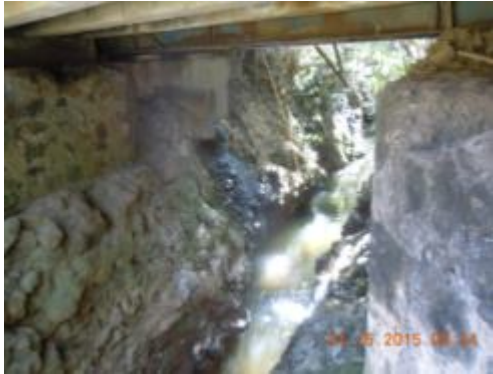
| Daño encontrado | Observaciones | Riesgo o vulnerabilidad | Recomendaciones |
|---|---|---|---|
| <p>Socavación de bastiones</p> | <p>Existe socavación en el puente que ha generado pérdida de material cerca de los apoyos.</p> | <p>La socavación puede generar asentamientos diferenciales en los bastiones que finalmente desarrollan grietas y deformaciones en el puente.</p> | <p>Realizar obras de relleno del material perdido por debajo de las cimentaciones y crear obras que impidan la nueva formación de socavación.</p> |

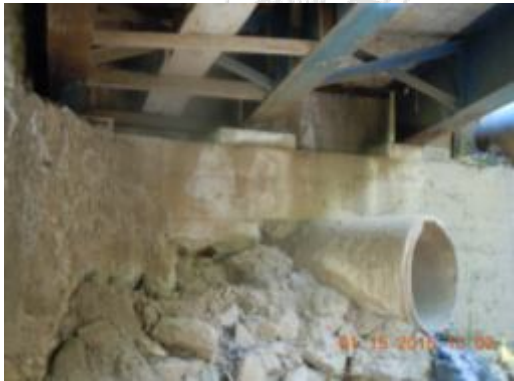
| Daño encontrado | Observaciones | Riesgo o vulnerabilidad | Recomendaciones |
|---|---|---|---|
| <p>Alcantarilla en cuerpo del bastión</p> | <p>Existe una alcantarilla que sale por uno de los bastiones.</p> | <p>Este elemento en medio del bastión debilita el mismo. Es esperable la aparición de agrietamientos en el bastión. Además esta alcantarilla favorece el proceso de socavación.</p> | <p>Construir un cabezal y un delantal a la salida del tubo para evitar mayor socavación por estas aguas.</p> |

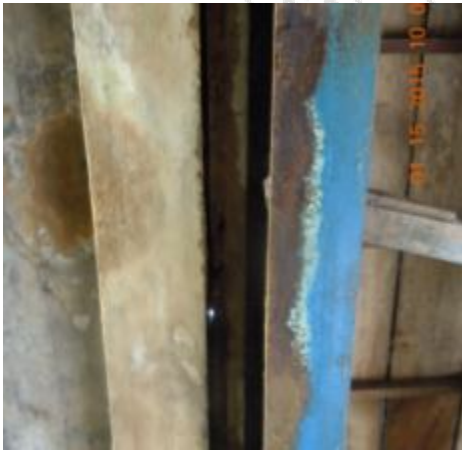
| Daño encontrado | Observaciones | Riesgo o vulnerabilidad | Recomendaciones |
|---|---|---|---|
| <p>Oxidación de vigas metálicas</p> | <p>Se identificaron zonas de oxidación en las vigas principales.</p> | <p>La oxidación es la etapa previa a la corrosión, la cual genera delaminación del acero y reducción de sección que finalmente reducen la resistencia del acero.</p> | <p>Realizar reparaciones puntuales de estos puntos removiendo la oxidación presente y aplicar un nuevo sistema de protección contra la corrosión.</p> |

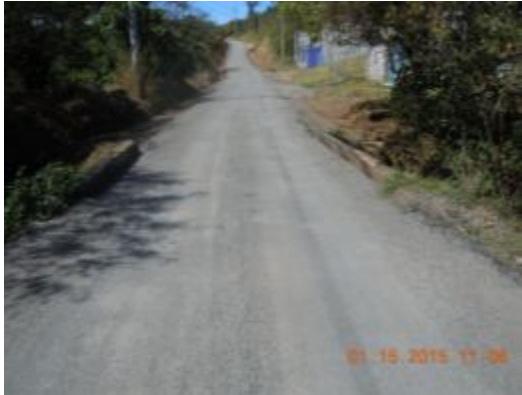
| Daño encontrado | Observaciones | Riesgo o vulnerabilidad | Recomendaciones |
|---|---|---|---|
| <p>No hay Barandas</p> | <p>No hay barandas en el puente.</p> | <p>El riesgo de caída de un vehículo al cauce es importante, pues la caída al cauce es considerable.</p> | <p>Colocar barandas vehiculares acordes al tipo de vehículo que utiliza la vía y las velocidades de operación. Este sistema de contención debería extenderse a los accesos del puente.</p> |

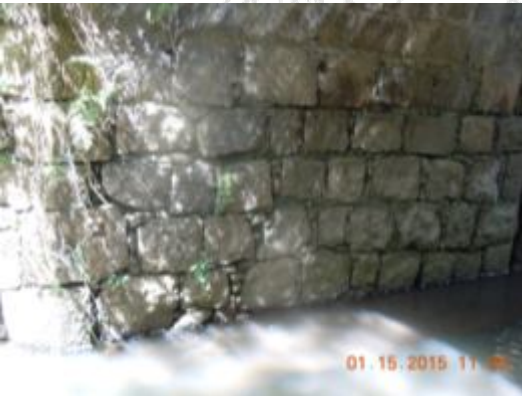
| Daño encontrado | Observaciones | Riesgo o vulnerabilidad | Recomendaciones |
|---|---|---|---|
| <p>Pérdida de mortero entre las rocas del arco</p> | <p>En el arco se identifican zonas donde se han perdido mortero de unión.</p> | <p>Este tipo de puentes se degradan considerablemente cuando se comienzan a perder rocas y mortero de unión, una vez dada la pérdida el proceso puede ser acelerado.</p> | <p>Realizar un trabajo manual de sustitución del mortero donde se logre sujetar nuevamente las rocas y evitar la infiltración de agua dentro del arco.</p> |

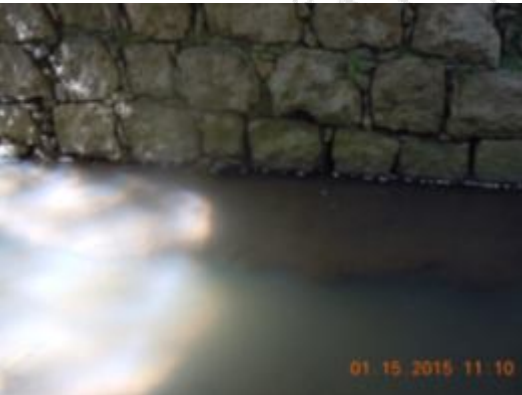
| Daño encontrado | Observaciones | Riesgo o vulnerabilidad | Recomendaciones |
|---|---|---|---|
| <p>Pérdida de material de relleno detrás de bastiones</p> | <p>En apariencia está ocurriendo socavación por debajo de las cimentaciones del arco.</p> | <p>Si se estuviese dando socavación representaría un grave problema para el puente, pues este tipo de configuraciones es muy susceptible a dañarse ante estos fenómenos.</p> | <p>Verificar que se está dando el proceso de socavación. Realizar obras de relleno del material perdido y de protección del puente.</p> |

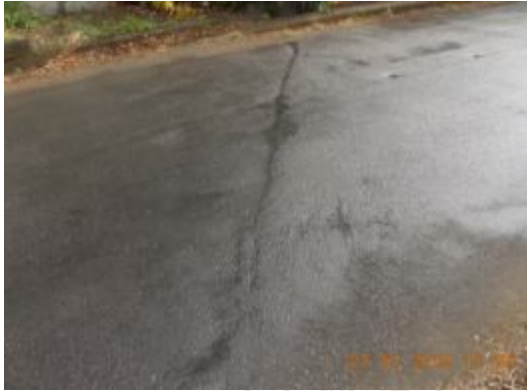
| Daño encontrado | Observaciones | Riesgo o vulnerabilidad | Recomendaciones |
|---|---|---|---|
| <p>Juntas obstruidas</p> | <p>Las juntas de expansión del puente muestran obstrucciones con mezcla asfáltica.</p> | <p>Las juntas de expansión son necesarias para absorber los movimientos del puente, al estar obstruidas generan sobreesfuerzos en la losa y vigas.</p> | <p>Retirar el material que se encuentra obstruyendo la junta y colocar un elastómero para sellar la entrada de sedimento sin restringir los movimientos del puente.</p> |

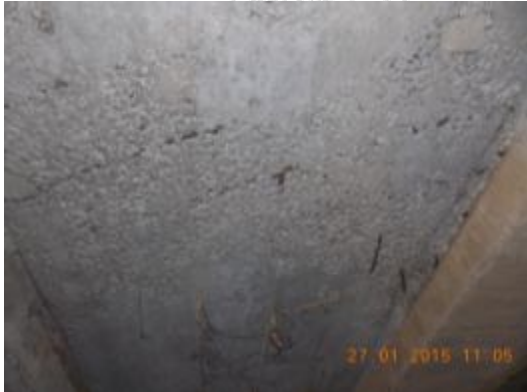
| Daño encontrado | Observaciones | Riesgo o vulnerabilidad | Recomendaciones |
|---|---|---|---|
| <p>Nidos de piedra y acero expuesto</p> | <p>Existen nidos de piedra que permiten ver el acero de refuerzo interno de la losa en su parte inferior.</p> | <p>El ingreso de agua dentro de la losa acelera el deterioro del acero y generaría daños en la losa del puente en el mediano plazo.</p> | <p>Realizar reparaciones puntuales de estas zonas utilizando morteros que se adhieran firmemente al concreto existente y eviten el ingreso de humedad.</p> |

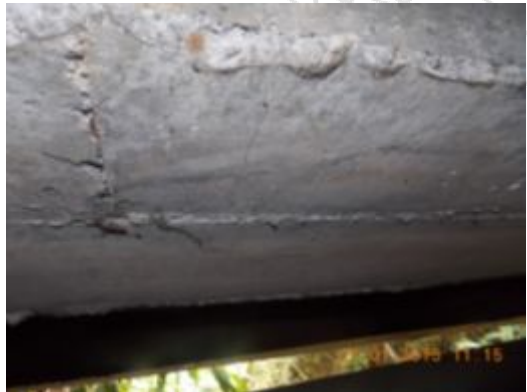
| Daño encontrado | Observaciones | Riesgo o vulnerabilidad | Recomendaciones |
|---|---|---|---|
| <p>Agrietamientos en vigas</p> | <p>Se identifican grietas menores en las vigas de concreto del puente, coincidentes con un patrón de flexión.</p> | <p>Este tipo de grietas son esperables, debe monitorearse su avance para identificar si las mismas se comienzan a dar a menos de 50cm de distancia una de otra.</p> | <p>Estas inspecciones deben realizarse al menos cada dos años, estas grietas deben monitorearse para ver si se incrementa su frecuencia.</p> |

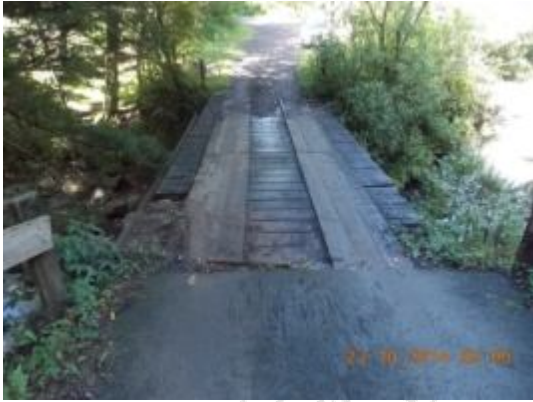
| Daño encontrado | Observaciones | Riesgo o vulnerabilidad | Recomendaciones |
|---|---|---|---|
| <p>El puente no tiene barandas</p> | <p>No hay barandas en el puente.</p> | <p>El riesgo de caída de un vehículo al cauce es importante, pues la caída al cauce es considerable y la alineación de la vía favorece un accidente de este tipo.</p> | <p>Colocar barandas vehiculares acordes al tipo de vehículo que utiliza la vía y las velocidades de operación. Este sistema de contención debería extenderse a los accesos del puente.</p> |

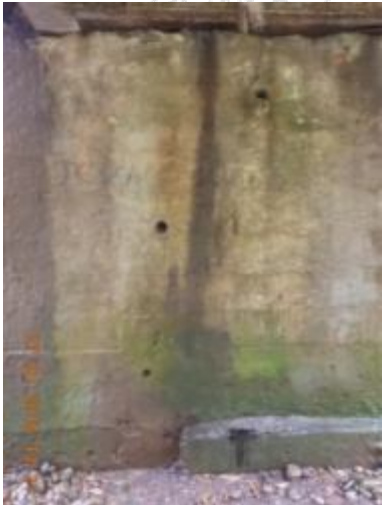
| Daño encontrado | Observaciones | Riesgo o vulnerabilidad | Recomendaciones |
|---|---|---|---|
| <p>Bastión fracturado</p> | <p>Uno de los bastiones muestra una fractura.</p> | <p>Es posible que un asentamiento diferencial causara este problema, de continuar el asentamiento se darían deformaciones en las vigas del puente.</p> | <p>Monitorear si se dan deformaciones en las vigas. En caso de ser así, debe realizarse una obra de mejoramiento del cimiento bajo el bastión para evitar un mayor asentamiento.</p> |

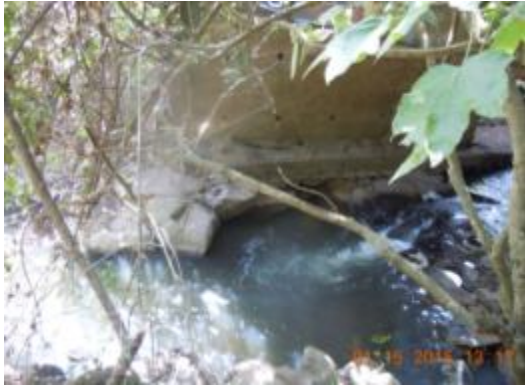
| Daño encontrado | Observaciones | Riesgo o vulnerabilidad | Recomendaciones |
|---|---|---|---|
| <p>Inicios de socavación</p> | <p>Se identifica el inicio de la socavación en uno de los bastiones.</p> | <p>La socavación puede generar asentamientos diferenciales en los bastiones que finalmente desarrollan grietas y deformaciones en el puente.</p> | <p>Realizar obras que de protección a los cimientos del puente.</p> |

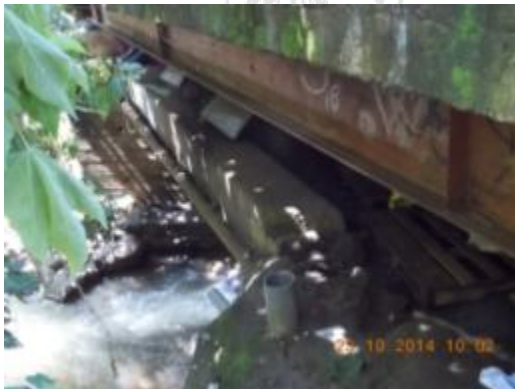
| Daño encontrado | Observaciones | Riesgo o vulnerabilidad | Recomendaciones |
|---|---|---|---|
| <p>Oxidación de vigas</p> | <p>Se identificaron zonas de oxidación en las vigas principales.</p> | <p>La oxidación es la etapa previa a la corrosión, la cual genera delaminación del acero y reducción de sección que finalmente reducen la resistencia del acero.</p> | <p>Realizar reparaciones puntuales de estos puntos removiendo la oxidación presente y aplicar un nuevo sistema de protección contra la corrosión.</p> |

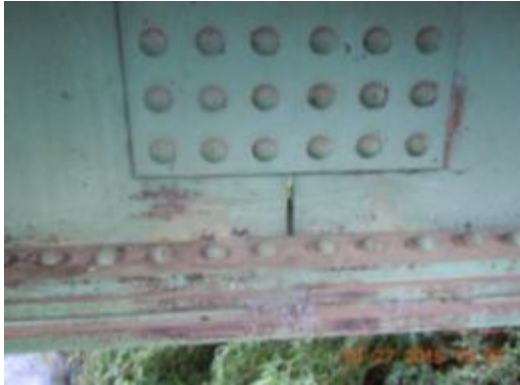
| Daño encontrado | Observaciones | Riesgo o vulnerabilidad | Recomendaciones |
|---|---|---|---|
| <p>Inicios de oxidación</p> | <p>Se identifica el inicio de la oxidación en algunas zonas del puente.</p> | <p>La oxidación es la etapa previa a la corrosión, la cual genera delaminación del acero y reducción de sección que finalmente reducen la resistencia del acero.</p> | <p>En un corto plazo podría aplicarse nuevamente el sistema de protección anticorrosivo.</p> |
