Laboratorio Nacional de  
Materiales y Modelos Estructurales

**LM-PI-GM-INF-04-2015**

### **INFORME GENERAL SOBRE CONDICIÓN DE PUENTES EN EL CANTÓN DE SAN RAFAEL DE HEREDIA**

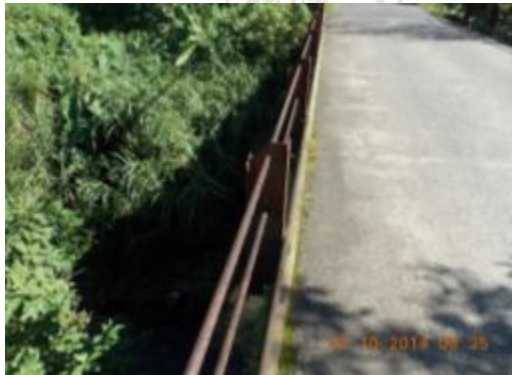
| Daño encontrado | Observaciones | Riesgo o vulnerabilidad | Recomendaciones |
|---|---|---|---|
| <p>Barandas inadecuadas</p> | <p>Las barandas del puente se consideran débiles para absorber un impacto vehicular sin fallar, además son poco visibles.</p> | <p>El puente tiene una altura considerable que puede ocasionar daños graves a cualquier vehículo que caiga al cauce.</p> | <p>Reemplazar las barandas existentes con elementos que soporten un impacto vehicular sin ceder ante el mismo. Eliminar la vegetación que está creciendo en la baranda actual.</p> |

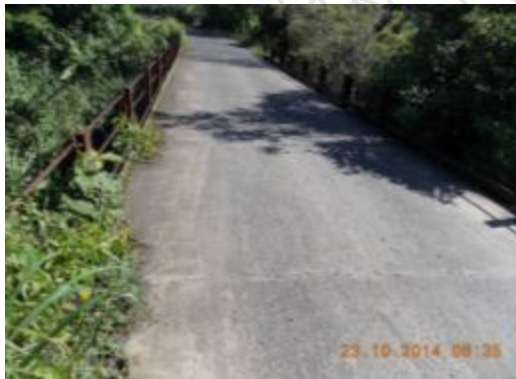
| Daño encontrado | Observaciones | Riesgo o vulnerabilidad | Recomendaciones |
|---|---|---|---|
| <p>Leve desgaste de losa</p> | <p>La losa muestra un leve desgaste por efectos de tránsito.</p> | <p>De continuar el desgaste se corre el riesgo de que el acero de refuerzo quede expuesto.</p> | <p>No se recomienda aplicar una sobrecapa con mezcla asfáltica o concreto.</p> |

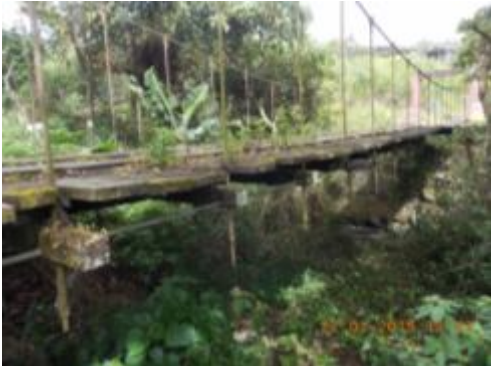
| Daño encontrado | Observaciones | Riesgo o vulnerabilidad | Recomendaciones |
|---|---|---|---|
| <br>Condición general del puente | <p>El puente muestra un estado crítico de conservación general, madera en mal estado, corrosión en múltiples elementos metálicos y madera en mal estado.</p> | <p>El puente no está en condiciones de soportar tránsito vehicular de ningún tipo. En cualquier momento un elemento metálico o una pieza de madera pueden fallar.</p> | <p>Mantener el puente cerrado al tránsito vehicular. Debe considerarse la conveniencia de mantenerlo incluso abierto al paso peatonal.</p> <p>Reconstruir el puente.</p> |

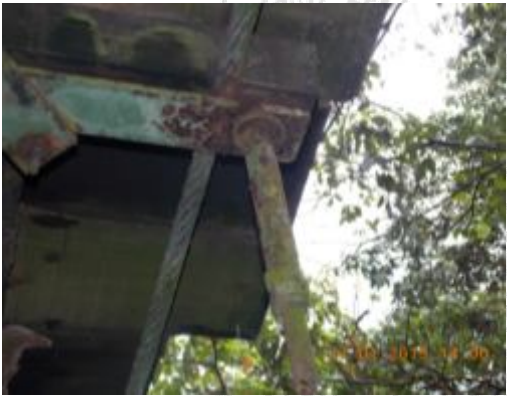
| Daño encontrado | Observaciones | Riesgo o vulnerabilidad | Recomendaciones |
|---|---|---|---|
| <br>Corrosión extrema en elementos de soporte | <p>Múltiples elementos metálicos del puente presentan corrosión extrema.</p> | <p>Este tipo de mecanismos pueden fallar de forma repentina en vista de su alta corrosión, no pueden ser rehabilitados.</p> | |

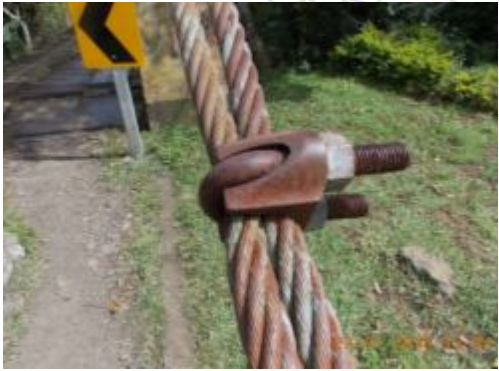
| Daño encontrado | Observaciones | Riesgo o vulnerabilidad | Recomendaciones |
|---|---|---|---|
| <br>Inadecuado método de sujeción del cable principal | <p>Las uniones de tipo candado pierden fricción con el tiempo y pueden dejar deslizar el cable.</p> | <p>Estos elementos se aflojan con el tiempo e incluso son muy vulnerables al vandalismo. Si se pierde un elemento de estos el cable podría soltarse ocasionando la falla del puente</p> | |
