Programa de Infraestructura del Transporte (PITRA)

LM-PI-UP-PN02-2015

FISCALIZACIÓN DEL PUENTE SOBRE EL RÍO ROCA RUTA NACIONAL No. 32

Preparado por:
Unidad de Puentes

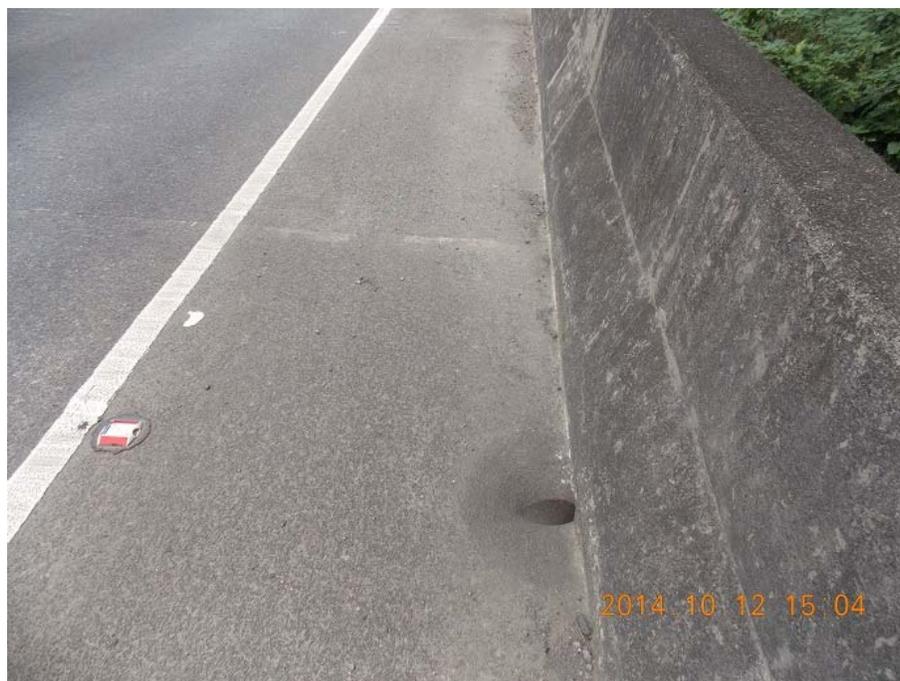
Elementos	Observaciones	Riesgo o vulnerabilidad	Recomendaciones
2.1. Barrera vehicular	La barrera vehicular se encontraba cubierta por una capa moho que dificulta su inspección visual (ver figura 1).	La presencia de moho en la superficie de la barrera evidencia de la exposición constante a un ambiente con alto porcentaje de humedad. El contacto frecuente con humedad aumenta la vulnerabilidad a filtraciones de agua en el elemento y el deterioro del recubrimiento de concreto por la meteorización originada por ciclos de humedad y secado.	Eliminar el moho de la barrera para realizar una inspección visual y poder detectar eventuales daños. Si el estado de la barrera es aceptable después de realizar dicha inspección se recomienda proteger la barrera con un sistema de protección contra humedad. Procurar la asesoría de un profesional experto en sistemas de protección para superficies de concreto.

Figura 1: Barrera vehicular con presencia de moho.

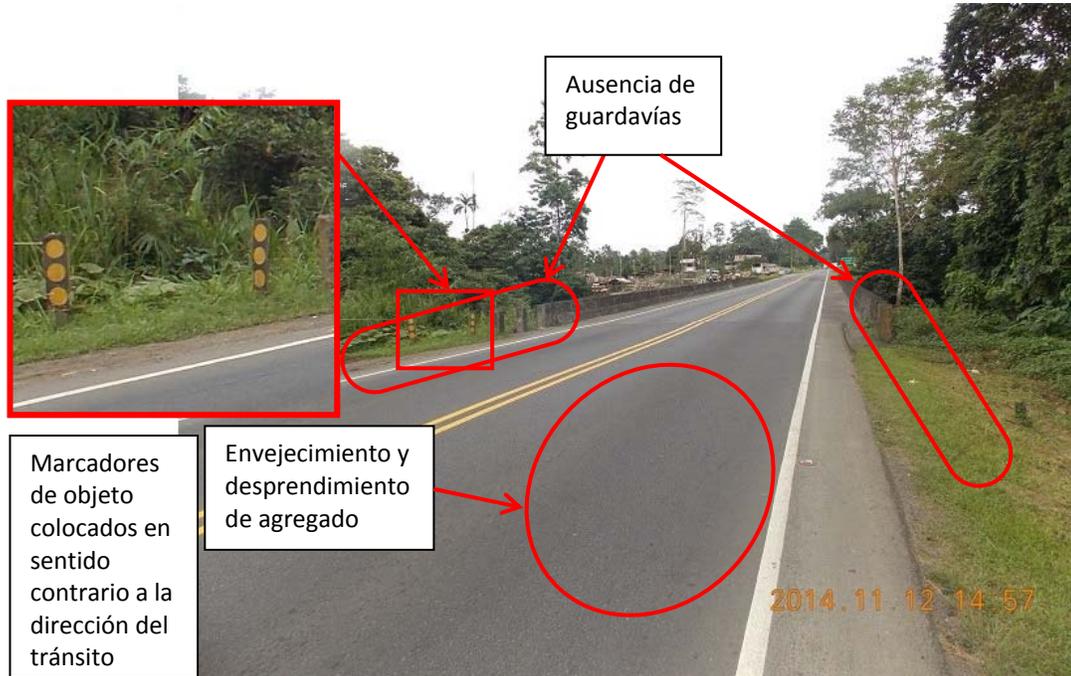
2.5. Señalización	El acceso 1 (este) no contaba con marcadores de objeto. Los marcadores de objeto en el acceso 2 (oeste) están colocados en sentido contrario a la dirección del tránsito (ver figura 2).	Las deficiencias en la señalización aumentan la vulnerabilidad a accidentes de tránsito en condiciones de visibilidad reducida.	Colocar los marcadores de objeto en los accesos incluyendo en el costado frente al flujo vehicular y pintar las esquinas de las barreas en los accesos con pintura reflectiva. Procurar la asesoría de un profesional experto en seguridad vial. Establecer un programa de rutinario que incluya, entre otras labores, el mantenimiento de la señalización del puente.
<ul style="list-style-type: none"> • Captaluces • Demarcación horizontal • Marcadores de objeto 	Adicional a la condición de los marcadores de objeto, en los accesos las barreras no contaban con pintura reflectiva

3.4. Accesos <ul style="list-style-type: none"> • Superficie de rodamiento • Rellenos de aproximación • Taludes • Muros de retención • Losa de aproximación 	<p>La superficie de rodamiento del acceso 2 (oeste) presenta envejecimiento y pérdida de agregado (ver figura 2).</p> <p>La superficie de rodamiento del acceso 1 (este) presenta agrietamiento en 2 direcciones, pérdida de agregado y huecos (ver figura 7).</p> <p>Los taludes de los accesos no presentan ningún tipo de protección.</p> <p>No se tuvo acceso visual a la losa de aproximación.</p>	<p>Los daños en la superficie de rodamiento de los accesos disminuyen el confort del usuario. Si los daños son graves pueden ocasionar daños en los vehículos y accidentes de tránsito.</p> <p>Los taludes sin protección presentan una mayor vulnerabilidad a desarrollar superficies de falla en el relleno de aproximación y a la erosión por un mal manejo de aguas o el cauce del río.</p>	<p>Realizar las acciones pertinentes para reparar la estructura del pavimento de los accesos del puente.</p> <p>Evaluar la necesidad de construir un sistema de protección para los taludes de los accesos.</p> <p>Procurar la asesoría de un profesional experto en geotecnia.</p>

Figura 2: Ausencia de guardavías, superficie de rodamiento y marcadores de objeto en el acceso 2.

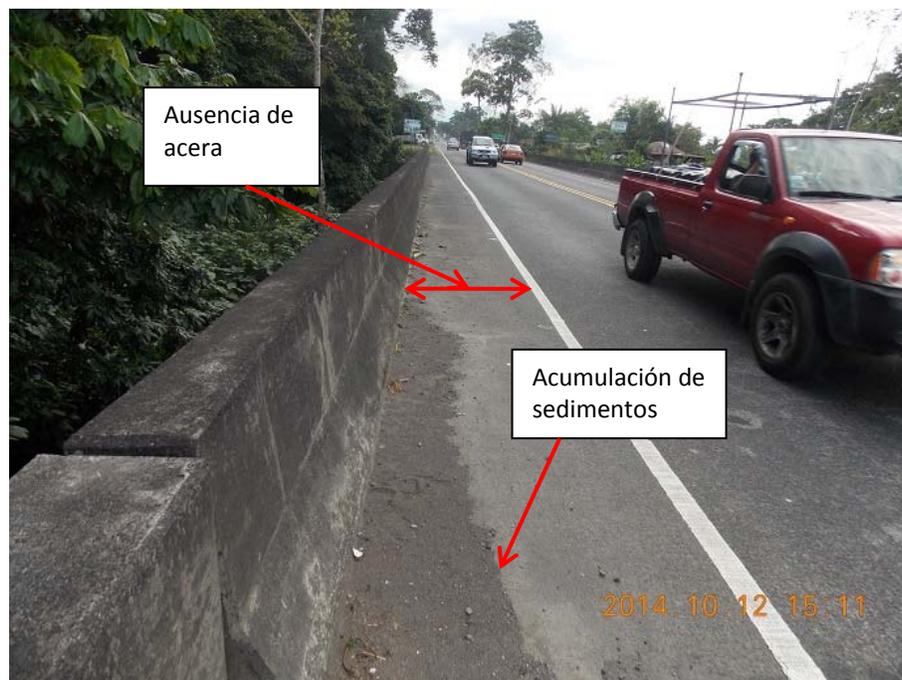
3.2. Bordillos y sistema de drenaje del puente	Se observó acumulación de sedimentos en los bordillos (ver figura 3). Los ductos de los drenajes no contaban con tubos de extensión con la longitud normada por AASHTO LRFD 2012 (ver figura 4).	La acumulación de sedimentos en los bordillos puede obstruir los drenajes del puente lo que produce charcos de agua y el consecuente riesgo de accidentes por hidropneumático sobre el puente. Los drenajes con longitud inadecuada pueden descargar agua sobre los elementos estructurales del puente, aumentando la exposición a deterioro y por lo tanto disminuyendo la vida útil de la estructura.	Colocar tubos de extensión en los drenajes con una longitud que cumpla los requisitos de la norma AASHTO LRFD 2012. Establecer un programa de mantenimiento rutinario que incluya, entre otras labores, la limpieza de los bordillos y los drenajes del puente.

Figura 3: Ausencia de acera y acumulación de sedimentos.

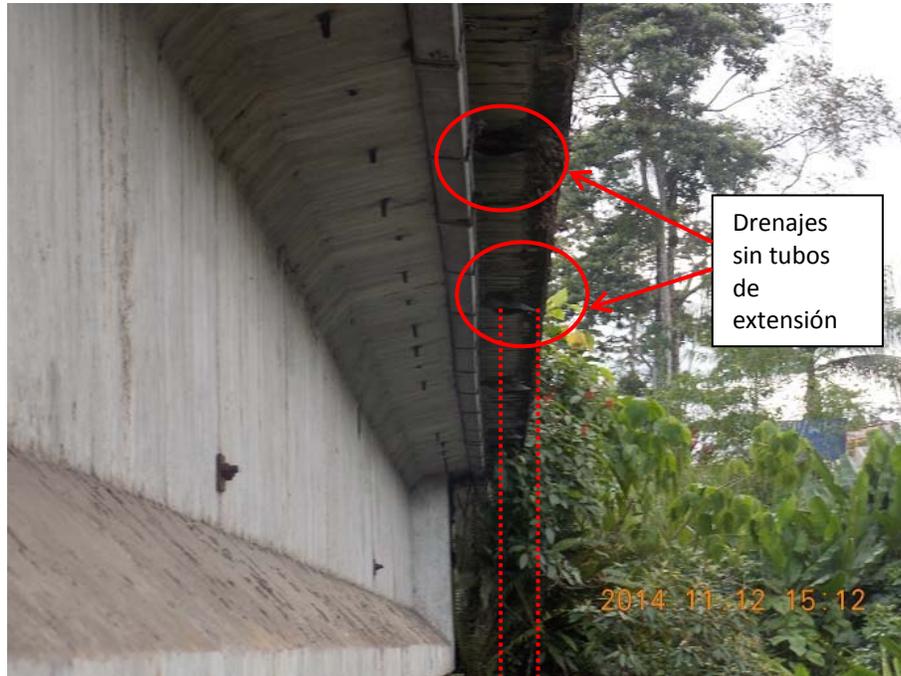
Drenajes
sin tubos
de
extensión

Figura 4: Ductos de drenaje sin tubos de extensión.

* ITEM N°: SERIEHERRA A LOS ITEMS CORRESPONDIENTES CON EL FORMULARIO DE INSPECCION (GRADO DE DAÑO)												
RECOMENDACIONES												
Ver 4.1 Tablero. Colocar tubos de extensión en los drenajes con una longitud que cumpla los requisitos de la norma AASHTO LRFD 2012. Establecer un programa de mantenimiento rutinario que incluya, entre otras labores, la limpieza de los bordillos y los drenajes del puente. Eliminar el asfalto y cualquier otra obstrucción de las juntas de expansión. Realizar una evaluación detallada de los sellos de las juntas para determinar su estado actual y definir las acciones pertinentes para evitar las filtraciones observadas. Procurar la asesoría de un profesional experto en sistemas de impermeabilización para juntas de puentes. Realizar las acciones pertinentes para reparar la estructura del pavimento de los accesos del puente. Evaluar la necesidad de construir un sistema de protección para los tubajes de los accesos. Procurar la asesoría de un profesional experto en geotecnia. Evaluar la necesidad de construir un sistema de drenaje en los accesos del puente. Procurar la asesoría de un profesional experto en ingeniería hidráulica. Ninguna. Cuantificar la amenaza y evaluar la vulnerabilidad del puente ante el embate de un Lahar para determinar el riesgo sobre la estructura. Con base a este estudio definir medidas de reacción y mitigación del evento. Procurar la asesoría de un profesional experto geología y riesgo por desastres naturales.

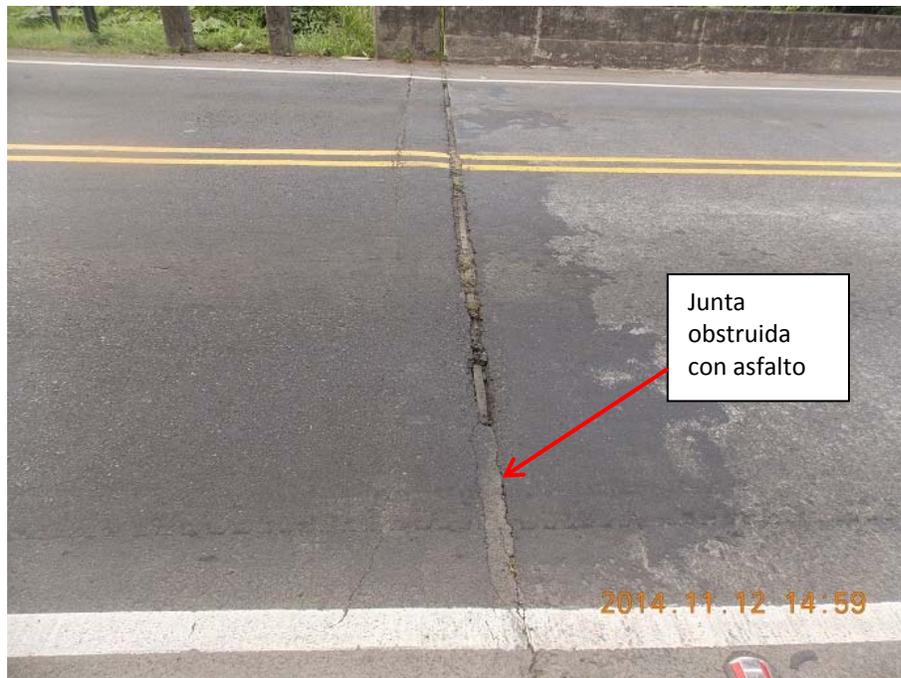
Elementos	Observaciones	Riesgo o vulnerabilidad	Recomendaciones
3.3. Juntas de expansión	<p>La junta de expansión del acceso 2 (oeste) estaba obstruida con asfalto (ver figura 5). La misma situación se observó en la junta de expansión del acceso 1.</p> <p>El sello de la junta de expansión sobre la pila 1 presentaba deterioro (ver figura 6)</p> <p>Se observó evidencia de filtraciones a través de las juntas sobre los bastiones y la pila (ver 5.2 <i>Bastiones y Aletones</i> y 5.4 <i>Pilas</i>).</p>	<p>Las obstrucciones en las juntas de expansión pueden limitar la capacidad de desplazamiento prevista en el diseño.</p> <p>Las filtraciones a través de las juntas pueden descargar agua sobre elementos estructurales pudiendo ocasionar deterioro y por lo tanto, una reducción en la vida útil de la estructura.</p>	<p>Eliminar el asfalto y cualquier otra obstrucción de las juntas de expansión.</p> <p>Realizar una evaluación detallada de los sellos de las juntas para determinar su estado actual y definir las acciones pertinentes para evitar las filtraciones observadas.</p> <p>Procurar la asesoría de un profesional experto en sistemas de impermeabilización para juntas de puentes.</p>

Junta
obstruida
con
asfalto

Figura 5: Junta de expansión del acceso 2 cubierta con asfalto.

3.3. JUNTAS DE EXPANSION	4		La junta de expansión del acceso 2 (oeste) estaba obstruida con asfalto (ver figura 5). La misma situación se observó en la junta de expansión del acceso 1. El sello de la junta de expansión sobre la pila 1 presentaba deterioro (ver figura 6) Se observó evidencia de filtraciones a través de las juntas sobre las bastiones y la pila (ver 5.2 Bastiones y Alcantaras y 5.4 Pilas). Las obstrucciones en las juntas de expansión pueden limitar la capacidad de desplazamiento prevista en el diseño. Las filtraciones a través de las juntas pueden descargar agua sobre elementos estructurales pudiendo ocasionar deterioro y por lo tanto, una reducción en la vida útil de la estructura.

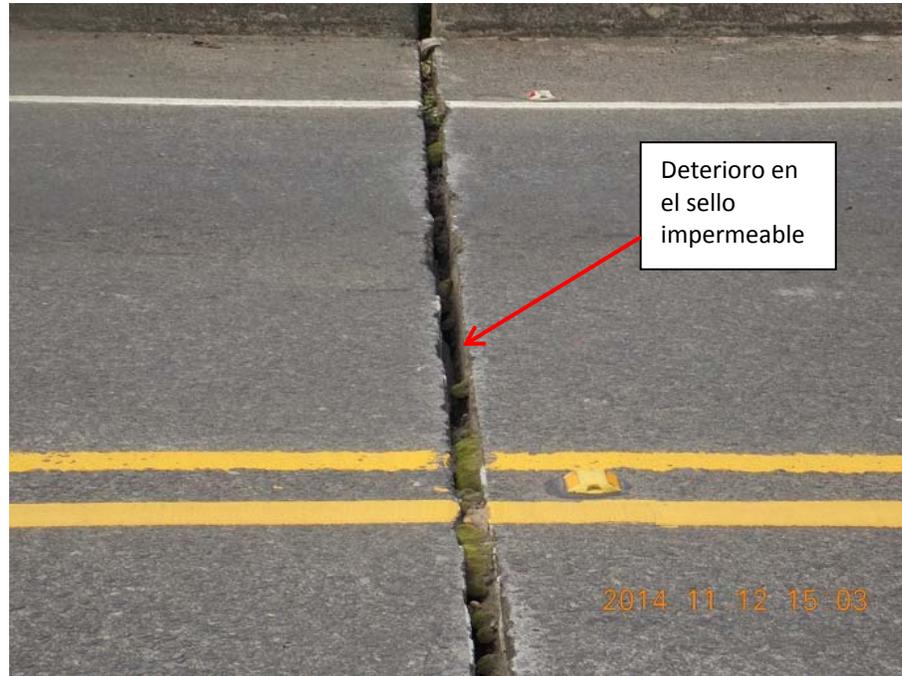
Figura 6: Junta de expansión sobre la pila 1.

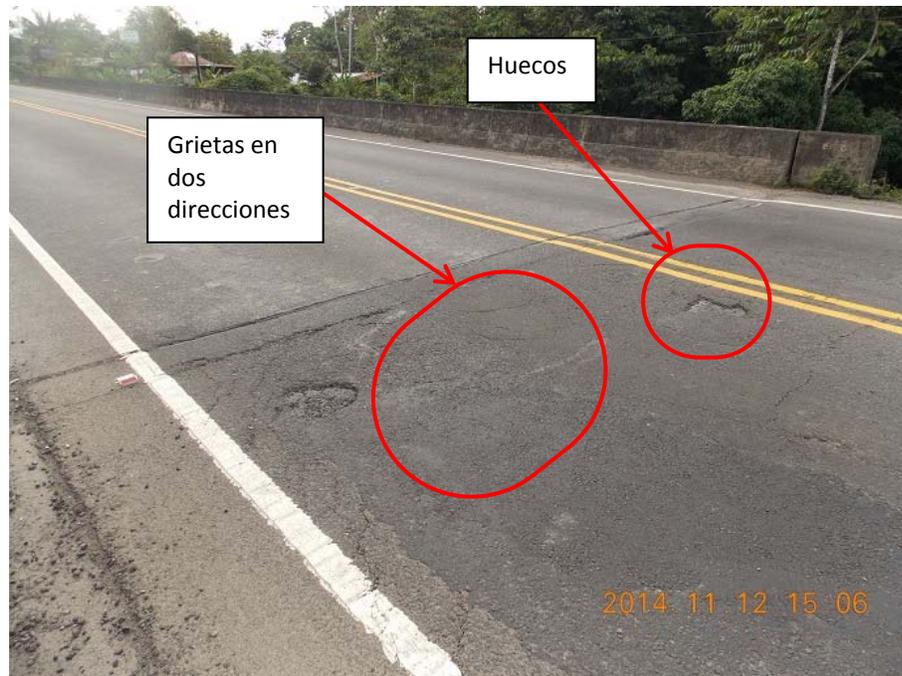
Figura 7: Superficie de rodamiento del acceso 1.

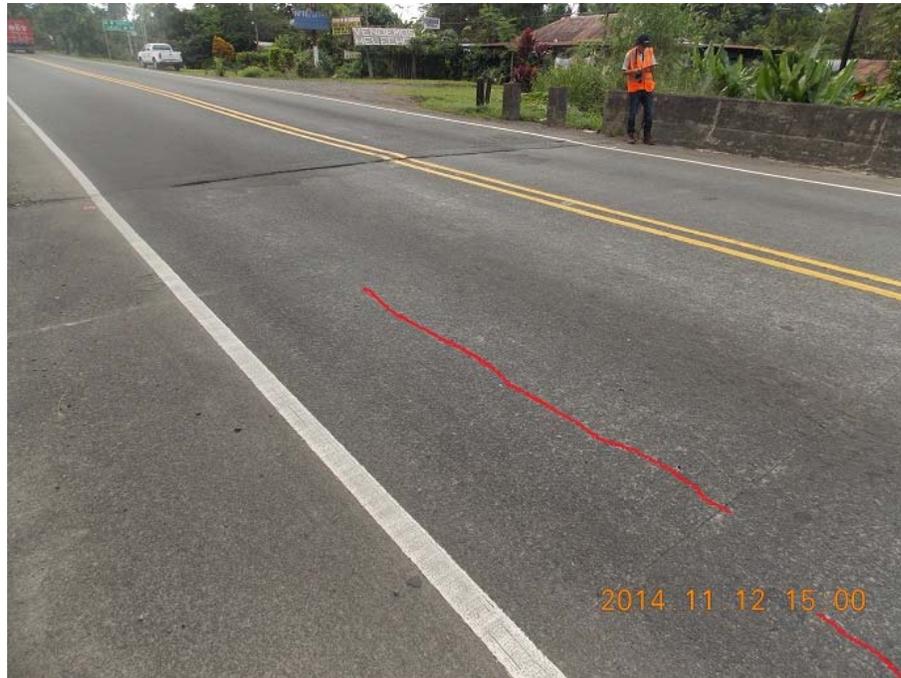
Elementos	Observaciones	Riesgo o vulnerabilidad	Recomendaciones
4.1. Tablero (losa de concreto).	<p>Se observó desgaste y grietas en la dirección longitudinal en la cara superior de la losa del tablero (ver figura 8).</p> <p>Se observó nidos de piedra y eflorescencia en la cara inferior de la losa del tablero (ver figuras 9 y 10).</p> <p>El espesor de la losa de concreto es de 160 mm, que es menor a los requerimientos mínimos actuales de diseño de AASHTO LRFD por lo que las grietas observadas podrían ser producto de flexión en la losa o fatiga.</p>	<p>El desgaste excesivo de la superficie de rodamiento puede afectar el recubrimiento de concreto que protege el acero de refuerzo cerca de la cara superior de la losa del tablero.</p> <p>Las eflorescencias indican agrietamiento y filtraciones de agua a través de la losa del tablero, esto expone la losa a la corrosión del acero de refuerzo.</p> <p>Los nidos de piedra reducen el recubrimiento de concreto que protege el acero de refuerzo, pudiendo causar un deterioro y por ende una reducción de la vida útil del elemento.</p>	<p>Inspeccionar detalladamente la losa del tablero para determinar su estado actual y definir las acciones a tomar para evitar daños y filtraciones.</p> <p>Analizar si la losa cumple con los requerimientos mínimos actuales de la norma AASHTO LRFD 2012.</p> <p>Reparar los nidos de piedra observados siguiendo las recomendaciones del ACI.</p>

Figura 8: Agrietamiento en una dirección en la cara superior del tablero.

4. SUPERESTRUCTURA DE VIGAS DE CONCRETO																	
4.1. TABLERO (Losa de concreto, Rejilla de acero, Tablero de madera)	5	<p>Se observó desgaste y grietas en la dirección longitudinal en la cara superior de la losa del tablero (ver figura 8). Se observó nidos de piedra y eflorescencia en la cara inferior de la losa del tablero (ver figuras 9 y 10). El espesor de la losa de concreto es 160 mm, que es menor a los requerimientos mínimos actuales de diseño de AASHTO LRFD por lo que las grietas observadas podrían ser producto de flexión en la losa o fatiga. El desgaste excesivo de la superficie de rodamiento puede afectar el recubrimiento de concreto que protege el acero de refuerzo cerca de la cara superior de la losa del tablero. Las eflorescencias indican agrietamiento y filtraciones de agua a través de la losa del tablero, esto expone la losa a la corrosión del acero de refuerzo. Los nidos de piedra reducen el recubrimiento de concreto que protege el acero de refuerzo, pudiendo causar un deterioro y por ende una reducción de la vida útil del elemento.</p>

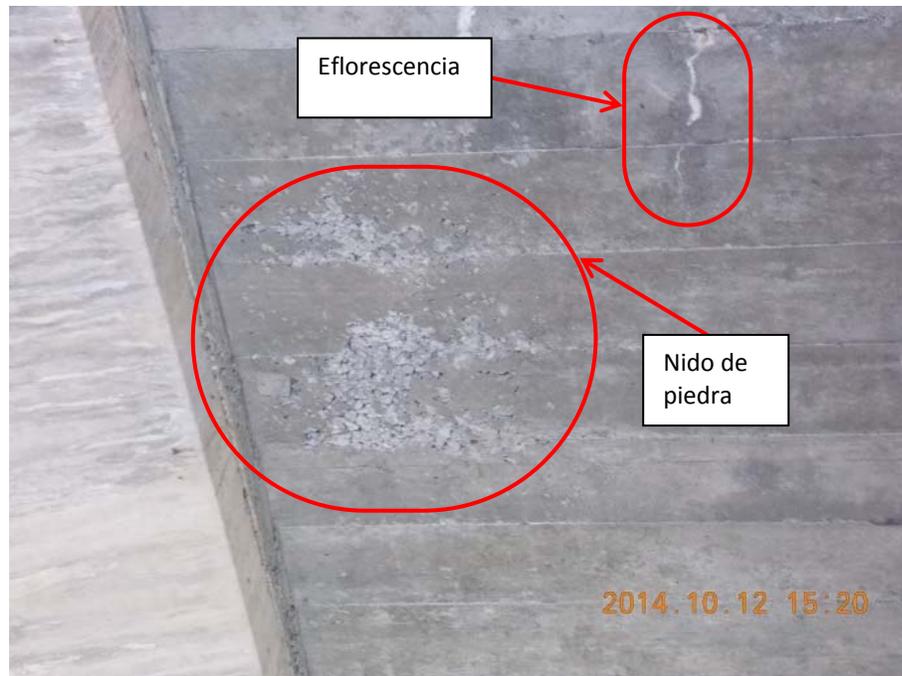
Figura 9: Eflorescencia y nido de piedra en cara inferior de la losa del tablero.

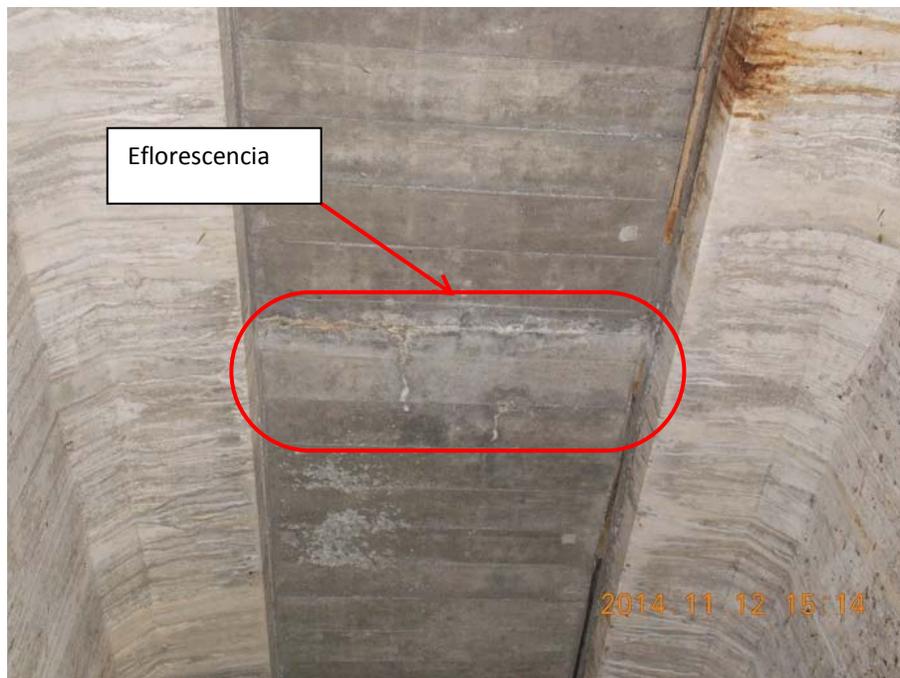
Figura 10: Eflorescencia en la cara inferior del tablero.

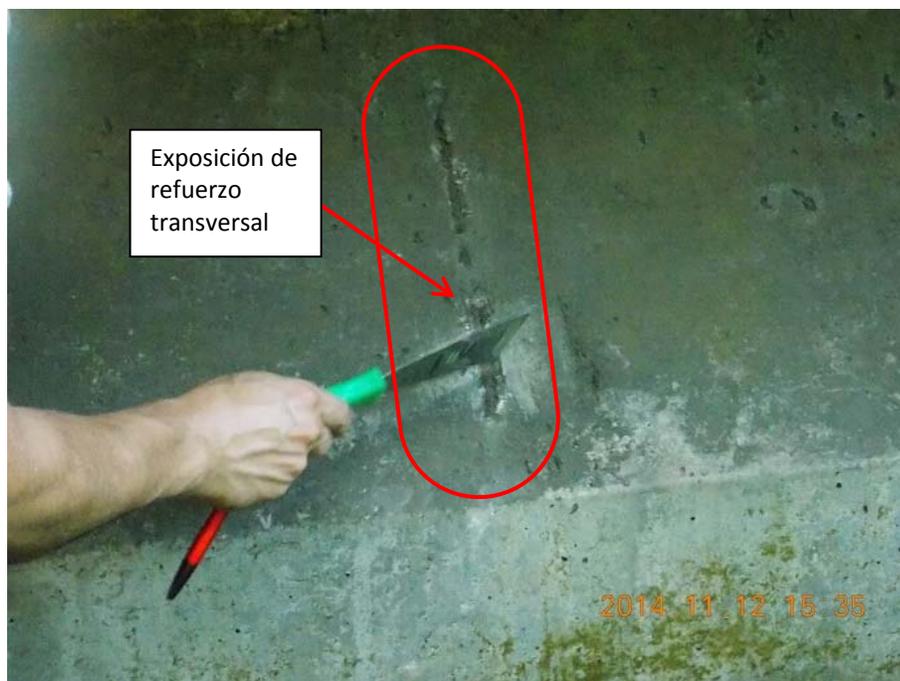
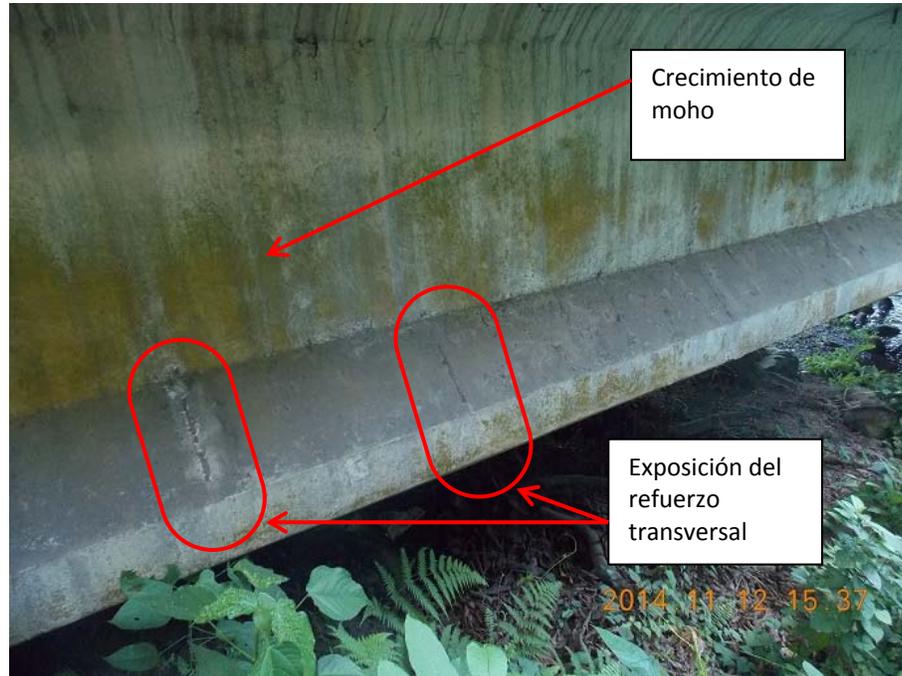
4.2. Vigas principales de concreto	<p>Se observó pérdida de recubrimiento y refuerzo transversal expuesto (ver figuras 11 y 12).</p> <p>Se observó nidos de piedra en la viga externa del costado norte (ver figura 13).</p>	<p>El daño observado es indicativo de un recubrimiento insuficiente y corrosión del refuerzo transversal debido a la filtración de agua. La corrosión del refuerzo transversal reduce la capacidad cortante de la viga, aumentando el riesgo a daños estructurales en el puente.</p> <p>Los nidos de piedra reducen el recubrimiento de concreto que protege el acero de refuerzo, pudiendo causar un deterioro y por ende una reducción la vida útil del elemento.</p>	<p>Realizar una inspección detallada de las vigas principales con el fin de determinar su capacidad actual y definir las acciones a tomar para evitar daños y reducción de su vida útil.</p> <p>Reparar los nidos de piedra observados siguiendo las recomendaciones del ACI.</p>

Figura 11: Pérdida de recubrimiento y refuerzo transversal expuesto en viga principal.

Figura 12: Pérdida de recubrimiento y refuerzo transversal expuesto en viga principal.

4.2. VIGAS PRINCIPALES DE CONCRETO	9	<p>Se observó pérdida de recubrimiento y refuerzo transversal expuesto (ver figuras 11 y 12). Se observó nidos de piedra en la viga externa del costado norte (ver figura 13). El daño observado es indicativo de un recubrimiento insuficiente y corrosión del refuerzo transversal debido a la filtración de agua. La corrosión del refuerzo transversal reduce la capacidad cortante de la viga, aumentando el riesgo a daños estructurales en el puente. Los nidos de piedra reducen el recubrimiento de concreto que protege el acero de refuerzo, pudiendo causar un deterioro y por ende una reducción de la vida útil del elemento.</p>

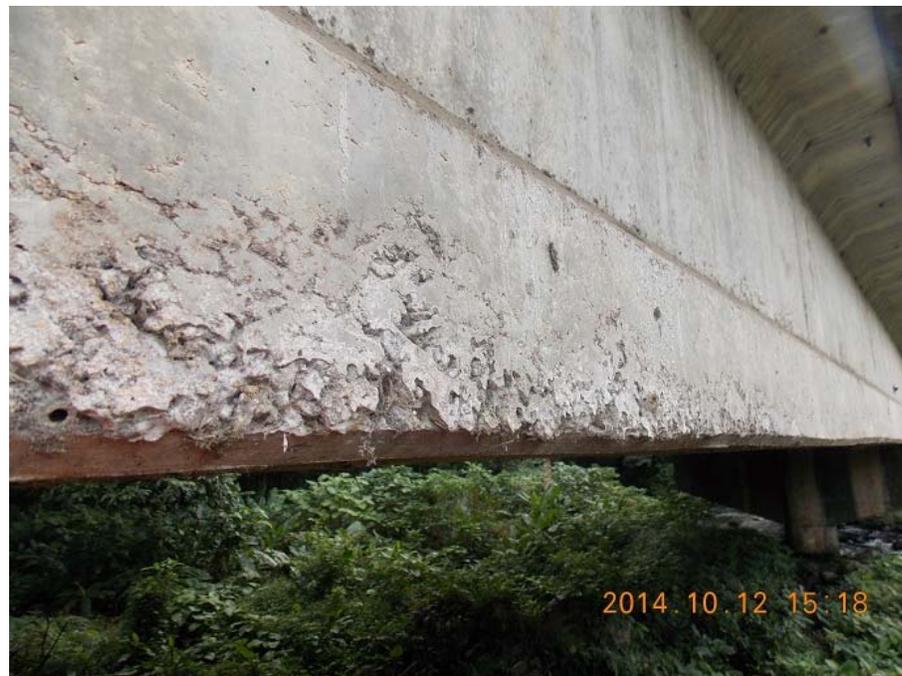
Figura 13: Nido de piedra en viga principal.

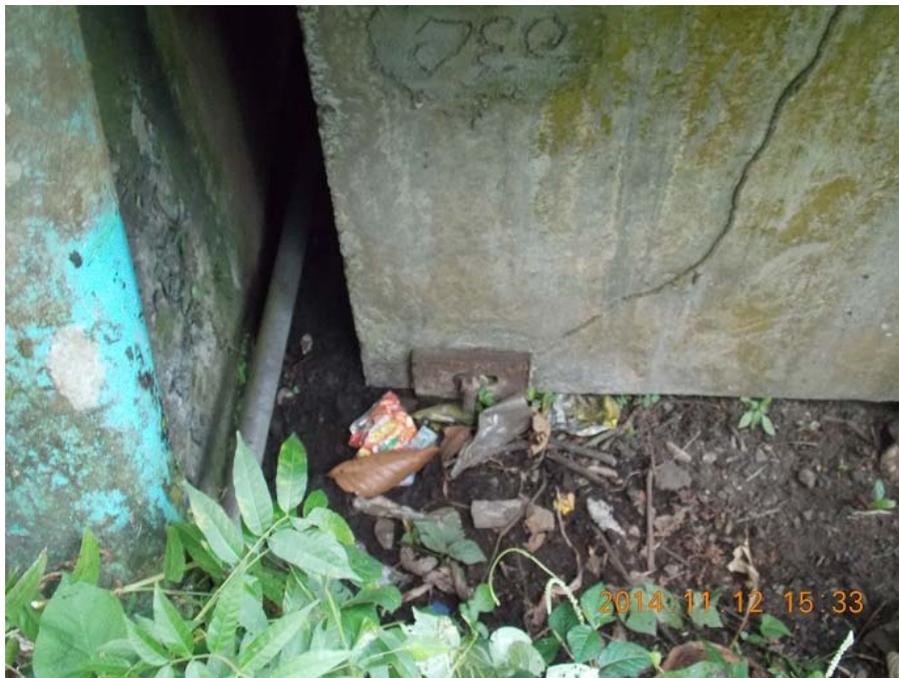
Elementos	Observaciones	Riesgo o vulnerabilidad	Recomendaciones
5.1. Apoyos en bastiones y pilas	<p>Los apoyos estaban en contacto con sedimentos y humedad (ver figura 14).</p> <p>Se observó oxidación de los angulares y pernos metálicos de los apoyos.</p> <p>La longitud de asiento medida en el bastión 2 fue de 450 mm.</p>	<p>El contacto de los apoyos con humedad y sedimentos aumentan la vulnerabilidad de daño por corrosión de los elementos metálicos.</p>	<p>Realizar una inspección detallada de los apoyos para determinar su estado actual y determinar si deben ser rehabilitados o sustituidos.</p> <p>Implementar las medidas pertinentes para evitar que los apoyos tengan contacto con humedad y sedimentos.</p> <p><i>Ver 3.3 Juntas de expansión.</i></p> <p>Proteger los elementos metálicos de los apoyos con un sistema de protección contra la corrosión adecuado a las condiciones ambientales del sitio. Procurar la asesoría de un profesional experto en sistemas de protección.</p>

Figura 14: Apoyo en contacto con sedimentos y humedad.

5.1. APOYOS EN PILAS Y BASTIONES - Estado del apoyo - Longitud de asiento	11	<p>6. SUBESTRUCTURA</p> <p>Realizar una inspección detallada de los apoyos para determinar su estado actual y determinar si deben ser rehabilitados o sustituidos. Implementar las medidas pertinentes para evitar que los apoyos tengan contacto con humedad y sedimentos. Ver 3.3 Juntas de expansión. Proteger los elementos metálicos de los apoyos con un sistema de protección contra la corrosión adecuado a las condiciones ambientales del sitio. Procurar la asesoría de un profesional experto en sistemas de protección.</p>

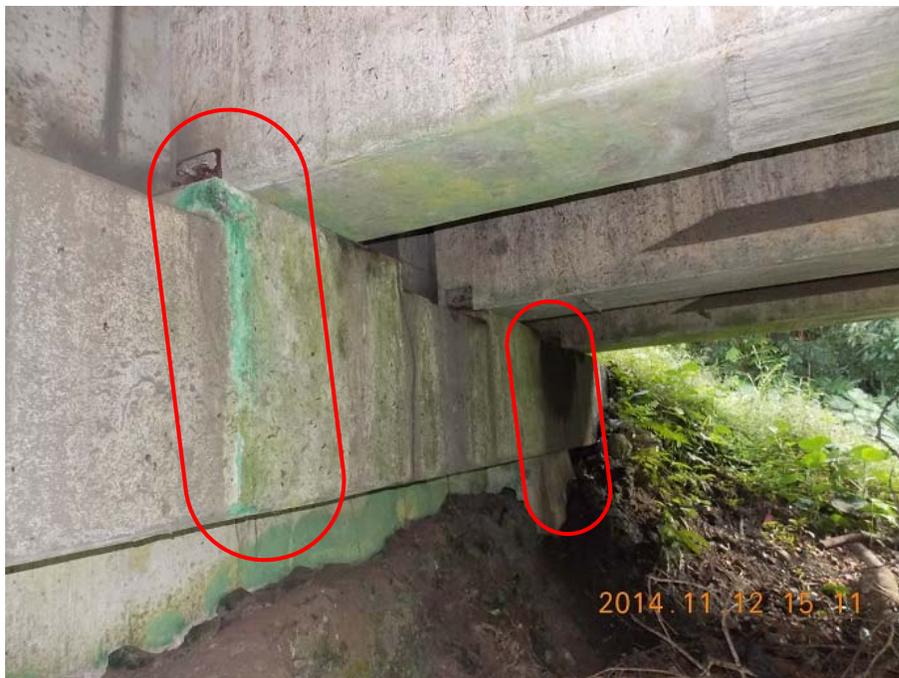
Figura 15: Evidencia de filtraciones sobre el bastión 1.

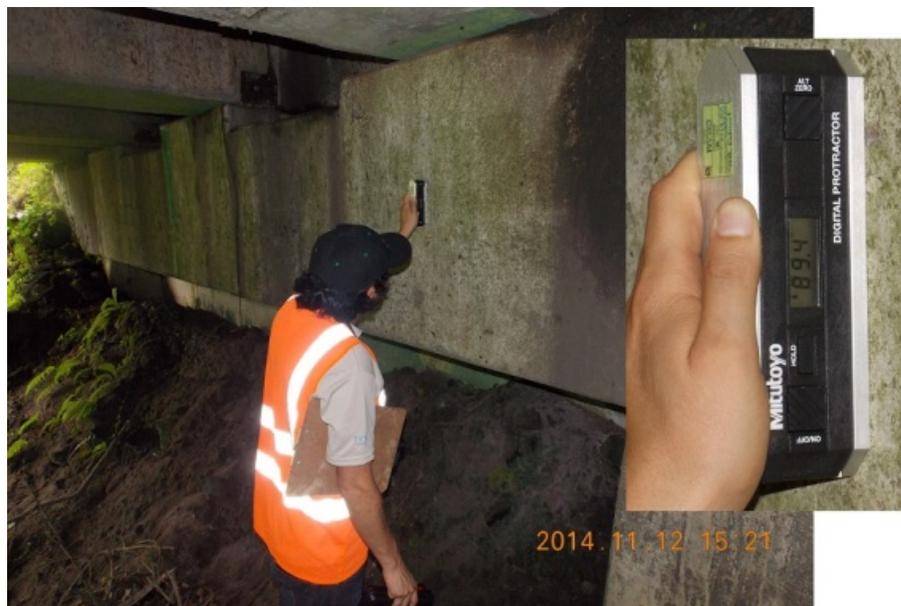
Figura 16: Medición de inclinación en el bastión 1.

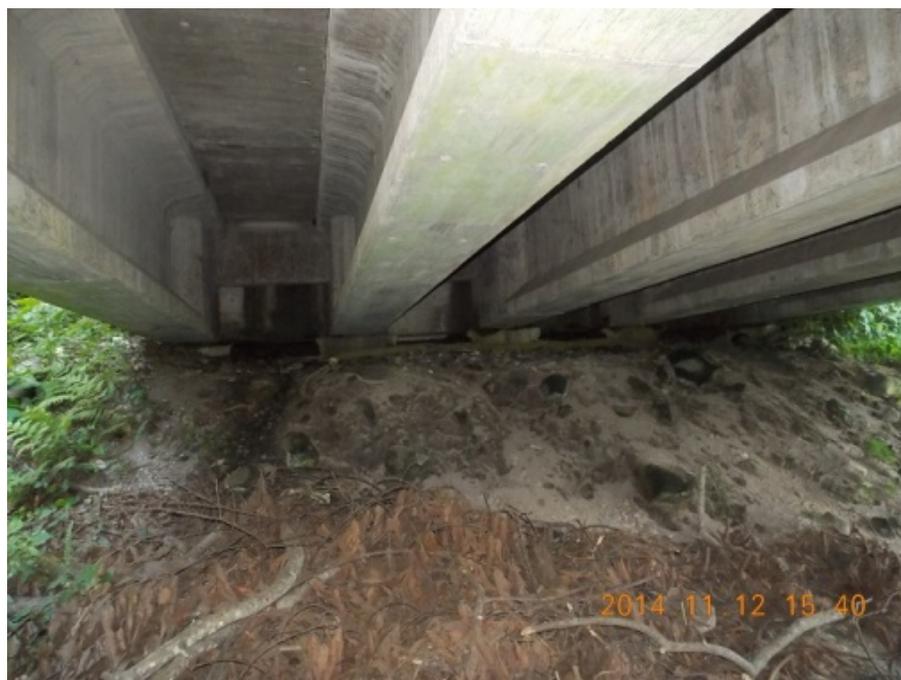
5.3. Taludes frente a los bastiones	<p>Los taludes frente a los bastiones no contaban con un sistema de protección (ver figura 17).</p>	<p>La ausencia de un sistema de protección frente a los bastiones aumenta la vulnerabilidad de daños por erosión o deslizamientos.</p> <p><i>Ver 3.5 Sistema de drenaje de los accesos.</i></p>	<p>Evaluar la necesidad de construir un sistema de protección para los taludes frente a los bastiones.</p> <p>Procurar la asesoría de un profesional experto en geotecnia, estructuras hidráulicas e hidrología.</p>

Figura 17: Talud frente a bastión sin protección.

5.3. TALLDES FRENTE A LOS BASTIONES	13	<p>Los taludes frente a los bastiones no cuentan con un sistema de protección (ver figura 17). La ausencia de un sistema de protección frente a los bastiones aumenta la vulnerabilidad de daños por erosión o deslizamientos. Ver 3.5 Sistema de drenaje de los accesos.</p>

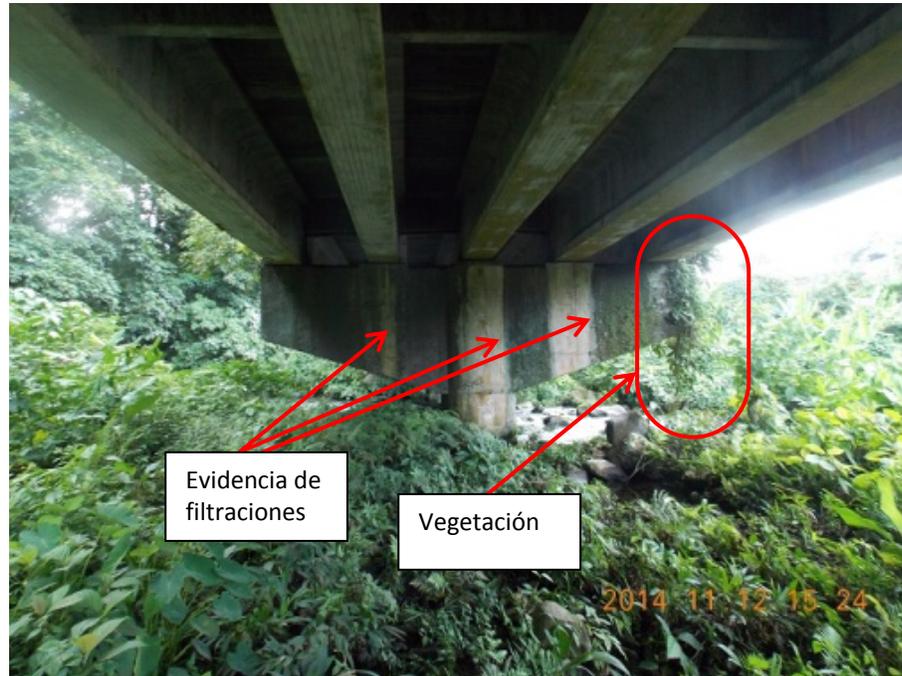
Elementos	Observaciones	Riesgo o vulnerabilidad	Recomendaciones
5.4. Pilas (viga cabezal, cuerpo)	Se observó evidencia de filtraciones sobre las pilas y crecimiento de vegetación (ver figura 18).	Ver 3.3 <i>Juntas de expansión</i> .	Eliminar la vegetación que ha crecido sobre la pila e inspeccionar los apoyos y la condición de la viga cabezal. Ver 3.3 <i>Juntas de expansión</i> .
5.5. Cimentaciones (pilas y bastiones)	No se tuvo acceso visual a las cimentaciones.	Ninguno aparente.	Ninguna.

Figura 18: Evidencia de filtraciones y crecimiento de vegetación en pila 1.

14. Proteger de la corrosión los elementos metálicos del puente.
15. Eliminar la vegetación observada sobre la pila 1.
16. Para solucionar las deficiencias observadas se recomienda a la Administración procurar la asesoría de profesionales expertos en ingeniería estructural, análisis estructural,
